## INFORME DE AUDITORÍA AMBIENTAL

RE-GA-802-C52-  
20180202  
(AMP 20170216)

#### C/52: Ampliación By Pass Santa Lucía Canelones Tramo Ruta 81 entre Ruta 11 y Ruta 62

Tipo de Auditoría: Cierre

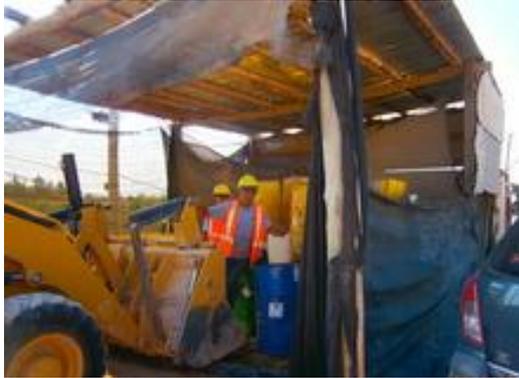
Ilustración 6 - Almacenamiento de aceites usados.

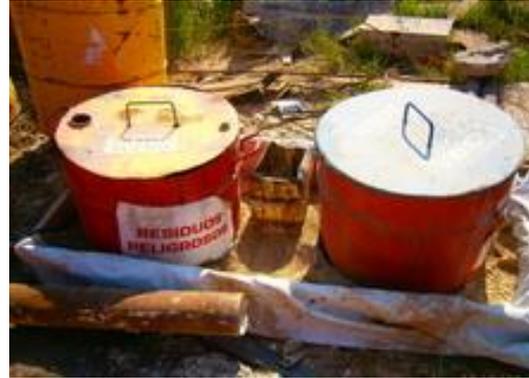
Ilustración 7 - Clasificación de residuos contaminados.

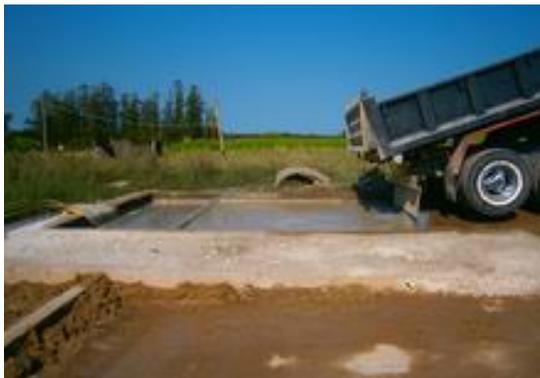
Ilustración 8 - Lavados de camiones con hormigón.

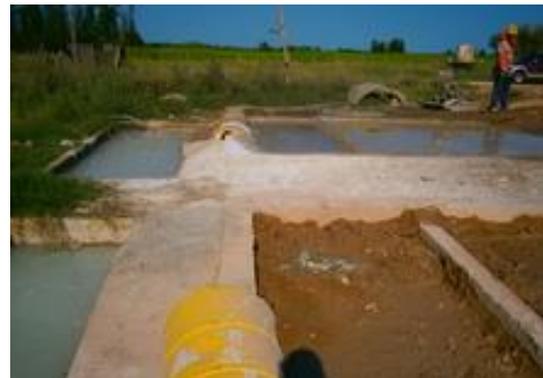
En la Planta de Hormigón encontramos dos piletas de lavado que funcionaban en paralelo. Comprobamos la existencia de una bomba y una tubería que conecta la planta con la pileta a fin de reutilizar el agua y mantener un circuito cerrado. Cabe destacar que se han realizado mejoras en las tuberías para evitar las pérdidas de agua de una auditoria a otra.

Ilustración 9 - Piletas para lavado de hormigón.

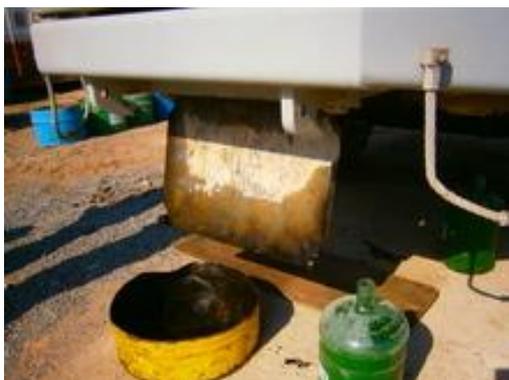
Ilustración 10 - Bandejas para trasvase de aceites.

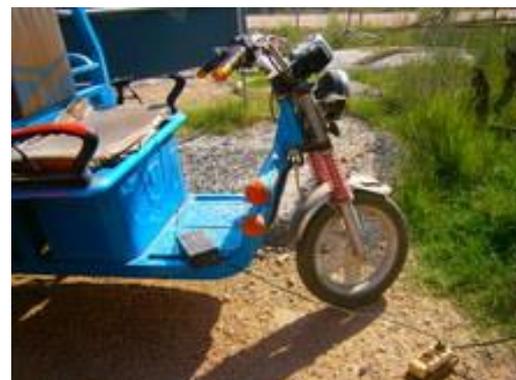
Ilustración 11 - Ciclomotor eléctrico.

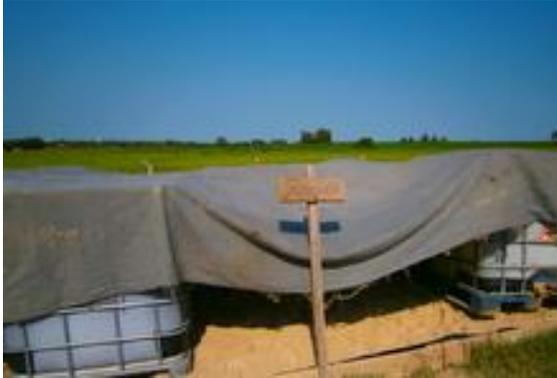
Ilustración 12 - Almacenamiento de distintos residuos con señalización por zonas.

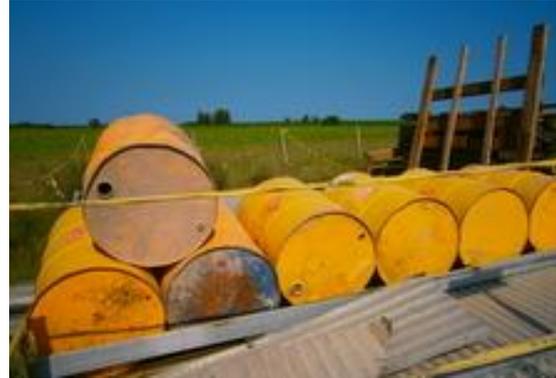
Ilustración 13 - Almacenamiento de tanques en desuso.

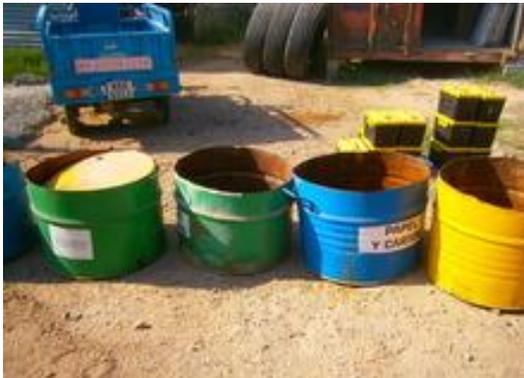
Ilustración 14 - Almacenamiento de algunos residuos (asimilables)

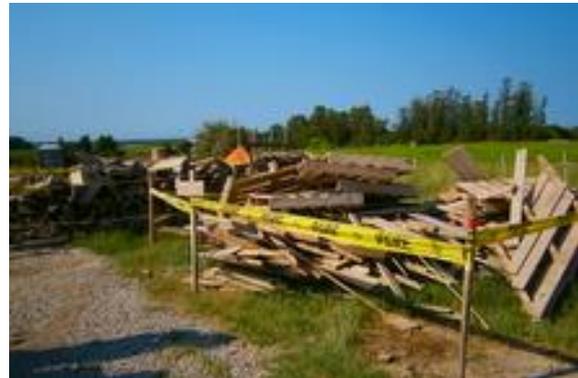
Ilustración 15 - Almacenamiento de distintos residuos con señalización por zonas
