INFORME DE AUDITORÍA AMBIENTAL

RE-GA-802-M21-
20180209

M/21: Ampliación - Ruta 22 Recapado, tramo Tarariras y Ruta 21

Fecha de visita: 09/02/2018

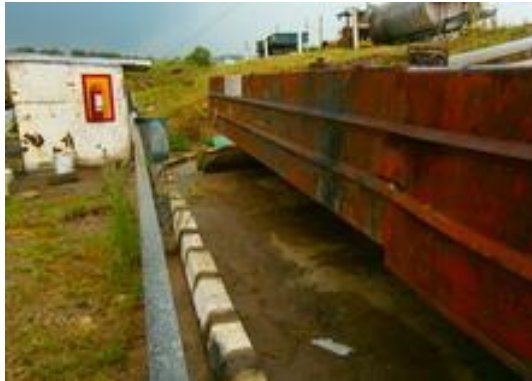
ID: 01	Coordenadas UTM (X – Y)		Progresiva: Ruta 22, 30K000	Tipo de NC: 3
	448216	6206019		
Descripción: Los depósitos de combustible no poseen contención perimetral ni impermeabilización del suelo donde se encuentran emplazados contraviniendo la sección 10.2 del Manual Ambiental de la DNV (MTOPE).				
Situación actual: Cumplido. Se acondiciona la zona para mantener condiciones estancas y se construyen barreras perimetrales en los tanques de combustible.				
Evidencia: Ilustración 5, Ilustración 6, comunicación personal

ID: 01	Coordenadas UTM (X – Y)		Progresiva: Ruta 22, 30K000	Tipo de NC: 2
	448216	6206019	Código del hallazgo: EL-04	
Descripción: Si bien se han realizado mejoras en torno a los tanques de combustible, permanece un tambor auxiliar detrás del surtidor que recibe gasoil, y no cuenta con contención. Además, se encuentra al descubierto y se estaría contaminando con agua de lluvia lo que dificulta su reúso y tratamiento como residuos. Por otro lado, se evidencian zonas contaminadas con restos de hidrocarburos y prácticas de escurrimiento sobre el suelo en el taller, donde se percibe que se vierte directamente al terreno y no se cuenta con superficies estancas ni barreras de contención para la manipulación de hidrocarburos. Además de la contaminación al suelo, existe riesgo de contaminación del curso del Arroyo Melo por arrastre de suelos en eventos de precipitaciones contraviniendo los puntos 5.1, 9.2, 9.3 y 10.2 del Manual Ambiental de la DNV.

Ilustración 5 - Tanque de combustible con contención perimetral. Al fondo casilla de surtidor con tambor de gasoil

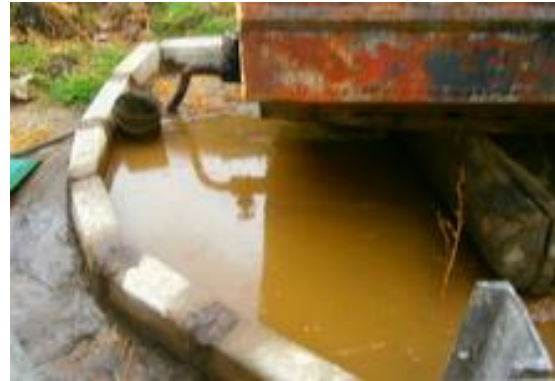
Ilustración 6 - Tanque de combustible con contención perimetral.

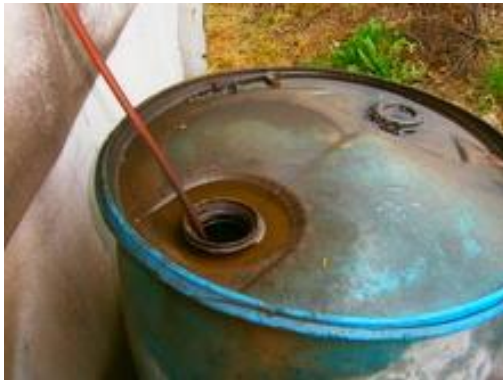
En la zona de los tanques y surtidor de combustible, queda pendiente solucionar el acondicionamiento de un tanque re recibe gasoil del surtidor, sin contención y queda abierto y en mezclado con agua cuando llueve.

Ilustración 7 - Tambor de gasoil auxiliar.

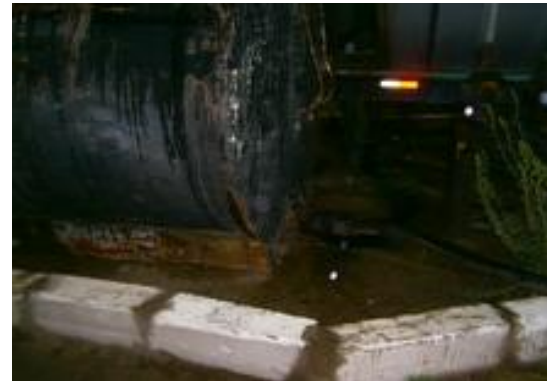
ID: 04	Coordenadas UTM (X – Y)		Progresiva: Ruta 22, 30K000	Tipo de NC: 2
	448216	6206019		
Descripción: Se reitera la situación en la planta asfáltica como depósitos y taller, no se han evidenciado diques para contención de derrames de hidrocarburos, contraviniendo los puntos 10.2 y 11.2 del Manual Ambiental de la DNV. Se reitera el hallazgo de la auditoria anterior.				
Situación actual: Cumplido. Sin embargo, permanece la superficie de trasiego sin contención.				
Evidencia (Foto, documento, comunicación personal): Ilustración 8, Ilustración 9, Ilustración 10

ID: 01	Coordenadas UTM (X – Y)		Progresiva: Ruta 22, 30K000
	448216	6206019	Código del hallazgo: PEL-06
Descripción: Si bien se ha corregido la contención en la planta asfáltica en cuanto a diques para contención de derrames de hidrocarburos, permanece la superficie de trasiego sin contención, contraviniendo los puntos 10.2 y 11.2 del Manual Ambiental de la DNV.			
Evidencia (Foto, documento, comunicación personal): Ilustración 8, Ilustración 9, Ilustración 10

Ilustración 8 - Planta asfáltica y contención correspondiente.

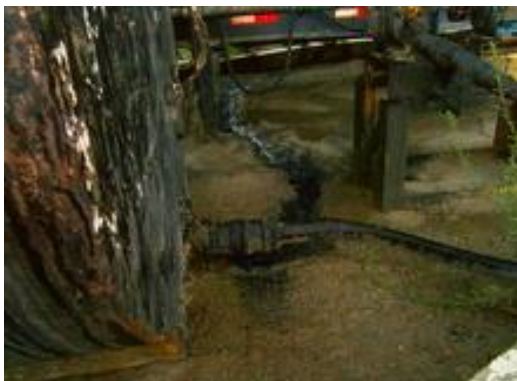
Ilustración 9 - Planta asfáltica y contención correspondiente.

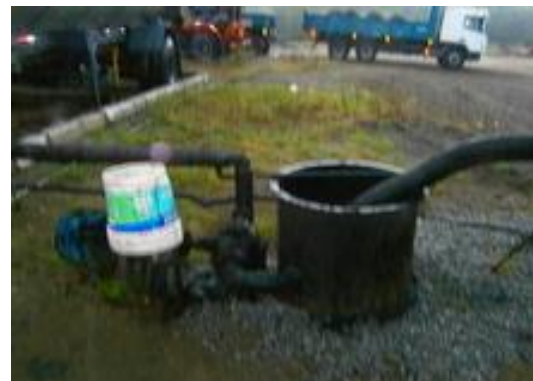
En la Planta Asfáltica se encuentran una cisterna para almacenamiento de diluido asfáltico, un generador a gasoil para la planta, un contenedor para guardar herramientas varias y la propia planta asfáltica. La planta ha sido recientemente acondicionada con plataforma impermeabilizada y diques de contención aunque no alcanza la zona de trasiego y recipiente para la contención de la manguera.

Ilustración 10 - Planta asfáltica y recipiente para trasiego

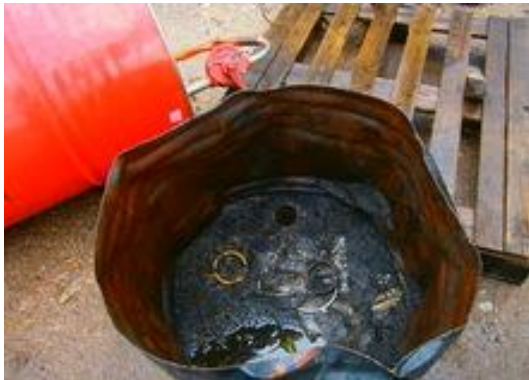
ID: 05	Coordenadas UTM (X – Y)		Progresiva: Ruta 22, 30K000	Tipo de NC: 3
	448216	6206019		
Descripción: Los contenedores de residuos sólidos contaminados en el taller y en la planta asfáltica no se encuentran ubicados, identificados ni tapados de forma adecuada como tampoco existe una adecuada disposición de los residuos correspondientes a cada contenedor, contraviniendo el punto 10.2 del Manual Ambiental de DNV. A esto se suma el escurrimiento de hidrocarburos de aquellos contenedores con restos de aceite y contaminación del terreno. Se reitera la No Conformidad de la auditoria pasada.				
Situación actual: No Cumplido.				
Evidencia (Foto, documento, comunicación personal): Ilustración 11

ID: 02	Coordenadas UTM (X – Y)		Progresiva: Ruta 22, 30K000	Tipo de NC: 2
	448216	6206019	Código del hallazgo: RS-04	
Descripción: Los contenedores de residuos sólidos contaminados en el taller y en la planta asfáltica no se encuentran ubicados, identificados ni tapados de forma adecuada como tampoco existe una adecuada disposición de los residuos correspondientes a cada contenedor, contraviniendo el punto 10.2 del Manual Ambiental de DNV. A esto se suma el escurrimiento de hidrocarburos de aquellos contenedores con restos de aceite y contaminación del terreno. Se reitera la No Conformidad de la auditoría pasada.				
Evidencia (Foto, documento, comunicación personal): Ilustración 5, Ilustración 7, Ilustración 11, Ilustración 12, Ilustración 13, comunicación personal

Ilustración 11 - Recipientes para residuos con hidrocarburos.

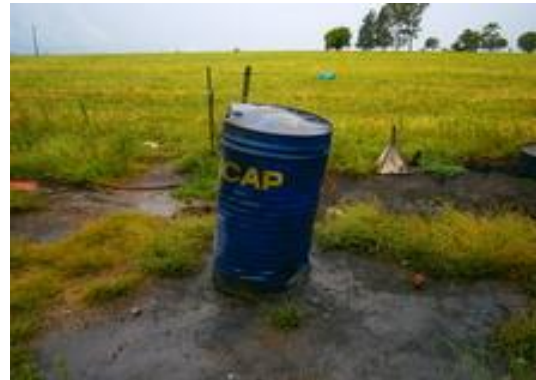
ID: 02	Coordenadas UTM (X – Y)		Progresiva: Ruta 22, 30K000	Tipo de NC: 3
	448216	6206019		
Descripción: Derrames de hidrocarburos en el suelo próximos al surtidor de combustible y en suelos próximos a la planta asfáltica. Existe riesgo de contaminación del curso de agua arroyo Melo por arrastre de suelos en eventos de precipitaciones contraviniendo los puntos 5.1, 9.2, 9.3 y 10.2 del Manual Ambiental de la DNV				
Situación actual: Cumplimiento parcial. Si bien se han realizado mejoras en torno a los tanques de combustible, permanece un tambor auxiliar detrás del surtidor que recibe gasoil, y no cuenta con contención. Además, se encuentra al descubierto y se estaría contaminando con agua de lluvia lo que dificulta su reuso y tratamiento como residuos. Por otro lado se evidencian zonas con restos de hidrocarburos y prácticas en el taller, donde se escurren los restos de hidrocarburos en el terreno.

Ilustración 12 - Tanque vacío para hidrocarburos y superficie con restos de hidrocarburos

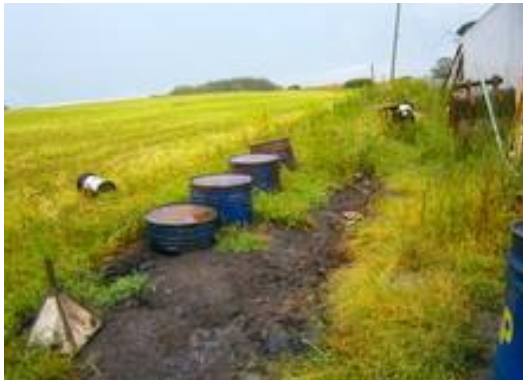
observamos tanques usados para limpieza y trasiego de aceites escurriendo sobre el terreno sin ningún acondicionamiento. Tampoco se encuentran recipientes adecuados para residuos peligrosos. Se evidencian, en varios sitios del obrador manchas de hidrocarburos.

Ilustración 13 - Escurrimiento de tanques vacío en zona de taller.

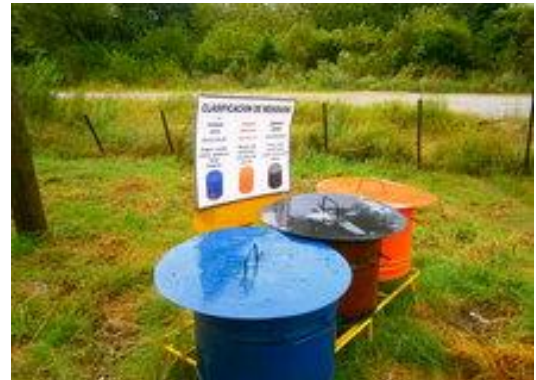
Ilustración 14 - Almacenamiento y clasificación de residuos.

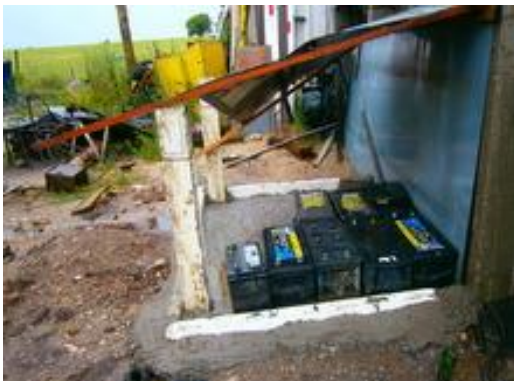
ID: 03	Coordenadas UTM (X – Y)		Progresiva: Ruta 22, 30K000	Tipo de NC: 3
	448216	6206019		
Descripción: Se mantienen las baterías en uso y usadas sobre el suelo desnudo sin preparación y a la intemperie, contraviniendo el PGA y la sección 10.2 del Manual Ambiental de la DNV. Se reitera la observación de la auditoría pasada.				
Situación actual: Cumplido. Se realizó superficie techada y con contención.				
Evidencia (Foto, documento, comunicación personal): Ilustración 15

Ilustración 15 - Almacenamiento de baterías usadas.

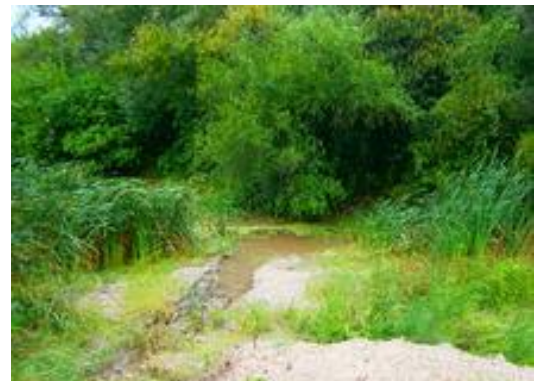
En cuanto al arrastre y erosión generada en el terreno, posiblemente generado por las lluvias más el tránsito de vehículos pesados y la pendiente del lugar hacia el Arroyo, no se han tomado medidas precautorias o restauradoras más allá de la contención de los tanques de combustible.

Ilustración 16 - Arroyo Melo, zona de escurrimiento
