CORPORACION VIAL DEL URUGUAY S.A.

## INFORME DE AUDITORÍA AMBIENTAL

RE-GA-802-C72-  
20180222

### C/72: Rehabilitación Ruta 45, tramo 69K400-84K500.

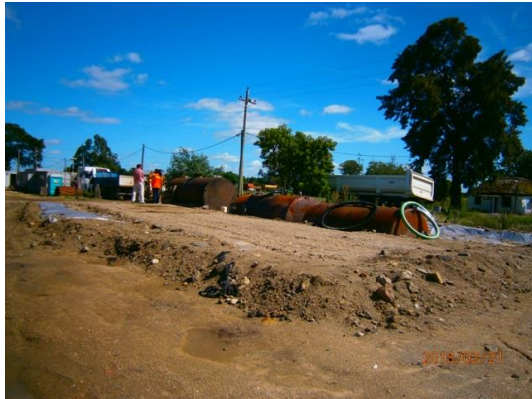
En el obrador se encuentra una zona con tanques horizontales con capacidad de 20.500 y 4.500 L para almacenamiento de diluido asfáltico y un área para el surtido de camiones regadores de 2.800 y 7.000 L. Estos tanques se encuentran semienterrados, en un área acondicionada con una capa de nylon de manera de generar una superficie impermeable y una capa de arena para que dicha superficie sea absorbente. Asimismo hay un borde confeccionado con dichos materiales a modo de contención de posibles derrames. Se trata de una contención que no sería suficiente en caso de grandes derrames, dada la capacidad de los tanques. En el Control Operacional del procedimiento del sistema de gestión, se especifica la manera de manipular y almacenar combustibles y otras sustancias como la dilución asfáltica, pero no se evidencia la construcción del muro de contención

Ilustración 5 - Obrador, zona de carga de dilución asfáltica

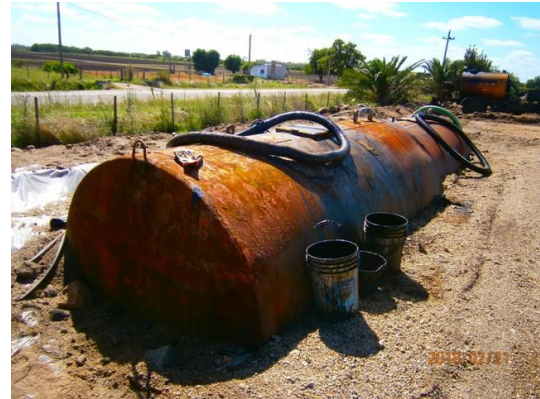
Ilustración 6 - Obrador, tanques con dilución asfáltica

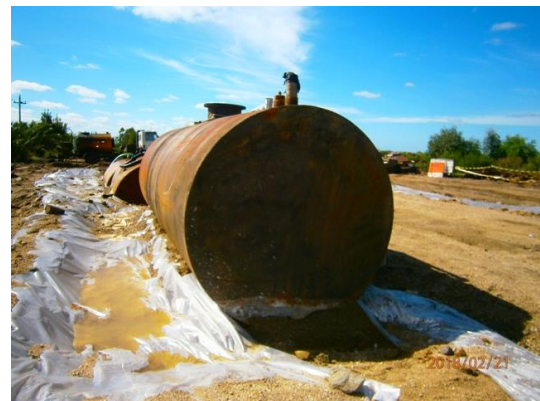
Ilustración 8 - Tanque con dilución asfáltica

ID: 01	Coordenadas UTM (X – Y)		Progresiva: Cno. de la Costa y Cno. Luis Moro
	535029	6178866	Código del hallazgo: EL-6
<b>Descripción:</b>  Los tanques con dilución asfáltica no cuentan con una contención perimetral acorde a su capacidad. contraviniendo el punto 10.3 del Manual Ambiental de la DNV			
<b>Evidencia (Foto, documento, comunicación personal):</b>  Ilustración 8

- Se recomienda la implementación de barreras de contención con superficies estancas en cada zona donde se trabaja o almacenan hidrocarburos, y tanques con dilución asfáltica. Incluso en el punto 4.3 el Control Operacional Ambiental se menciona varios aspectos referidos al almacenamiento y manipulación de hidrocarburos, sería importantes seguir los lineamientos de dicho documento.
- El Control Operacional Ambiental hace referencia al lavado de mixer, pero es una actividad que no se corresponde con la actividad de la obra, se sugiere que esté actualizado dicho documento.
- El Informe Trimestral de Gestión Ambiental presentado es del periodo agosto-octubre, dada la fecha en que se realizó la auditoría, debería haber un ITGA correspondiente al periodo noviembre-enero.

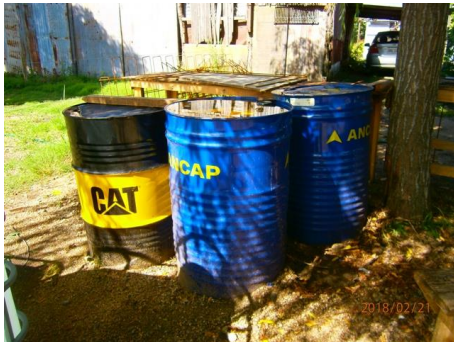
Ilustración 11 - Combustible sin contención

ID: 01	Coordenadas UTM (X – Y)		Progresiva: Ruta 22, 30K000	Tipo de NC: 2
	448216	6206019	Código del hallazgo: EL-04	
<b>Descripción:</b> Se evidenciaron tanques de combustible sin contención perimetral, apoyados directamente en el suelo y sin superficie impermeable, ni cubierta horizontal para evitar que queden a la intemperie, contraviniendo los puntos 10.2 y 10.3 del Manual Ambiental de la DNV				
<b>Evidencia (Foto, documento, comunicación personal):</b> Ilustración 11

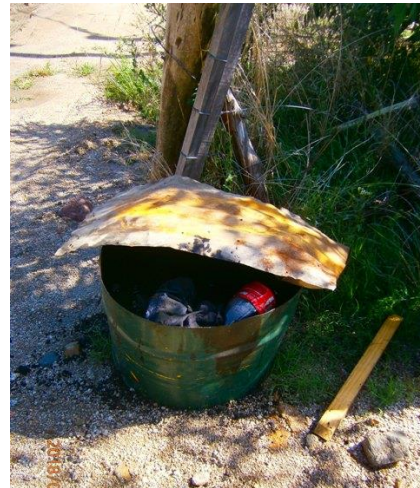
Se sugiere implementar mejoras en la gestión y almacenamiento de residuos, recipientes con tapa y clasificados, como lo indica el Control Operacional Ambiental.

Ilustración 14 - Recipiente de residuos
