## INFORME DE AUDITORÍA AMBIENTAL

RE-GA-802-M58-  
20180202

#### M/58: Ampl. Suministro de mezcla asfáltica para trabajos de mantenimiento y tareas de bacheo y recapados, entre otras

Fecha de visita: 02/02/2018

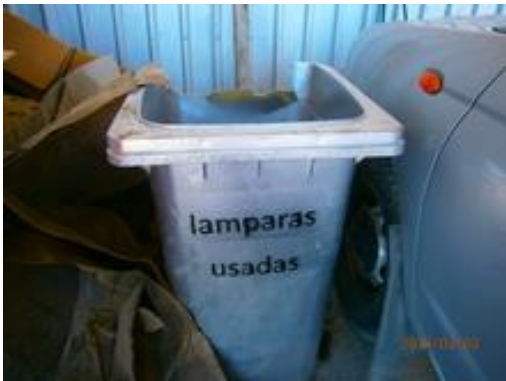
La empresa ha acondicionado un recipiente para lámparas (con mercurio). Si bien se reconoce la mejora es necesario acondicionar los recipientes para evitar las roturas.

Ilustración 12- Almacenamiento de lámparas usadas

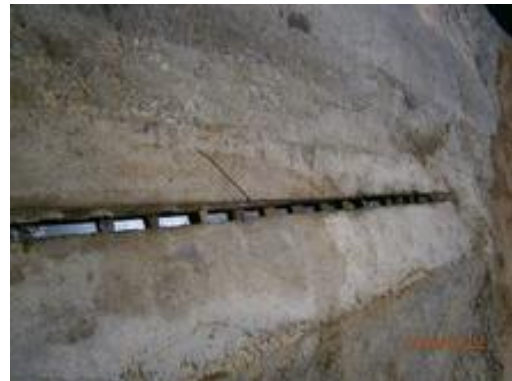
ID: 01	Coordenadas UTM (X – Y)	Progresiva: 27K000 a (+)	Tipo de NC: 2
	587163	6148621	Código del hallazgo: EL-6
<b>Descripción:</b> Se presentan derrames de aceites en el suelo, contraviniendo el punto 9.2 del Manual de DNV.			
<b>Estado:</b> Solucionado. Se mantiene el orden y la limpieza en general, se han hecho mejoras en los talleres de forma de trabajar en zonas techadas y con piso impermeable, se han mejorado las piletas de lavado y mejorado las prácticas puntuales de trasvase y limpieza con hidrocarburos.			
<b>Evidencia (Foto, documento, comunicación personal):</b> Comunicación personal, Ilustración 13, Ilustración 15, Ilustración 16, Ilustración 17

Ilustración 13- Canaletas de talleres

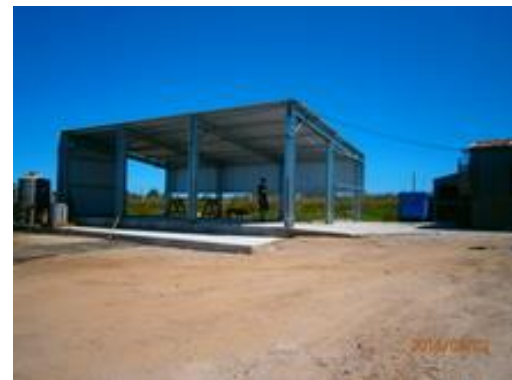
Ilustración 15- Nuevo taller

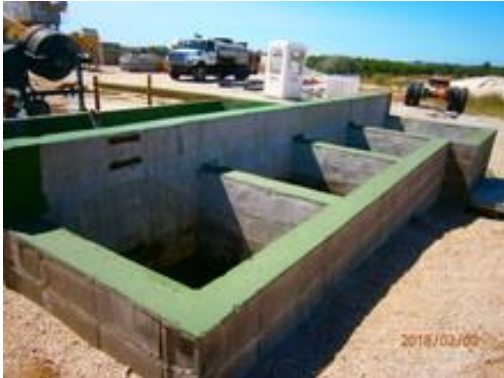
El lavado de maquinaria se realiza en el obrador. Cuenta con sistema de decantación de sólidos y separación de hidrocarburos que ha sido mejorado. El agua es infiltrada a terreno y hay evidencia de análisis para verificar el cumplimiento con los parámetros de infiltración a terreno estipulados por el decreto 253/79.

*Ilustración 16- Pileta de lavados*

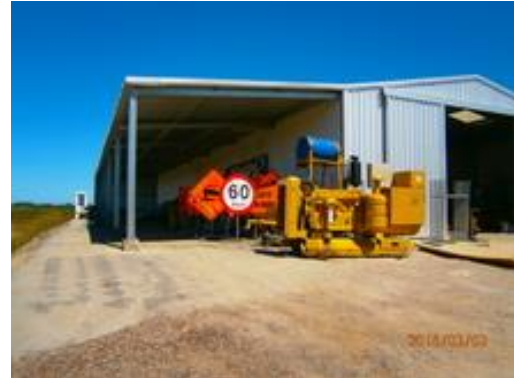
*Ilustración 17- Depósito y taller*

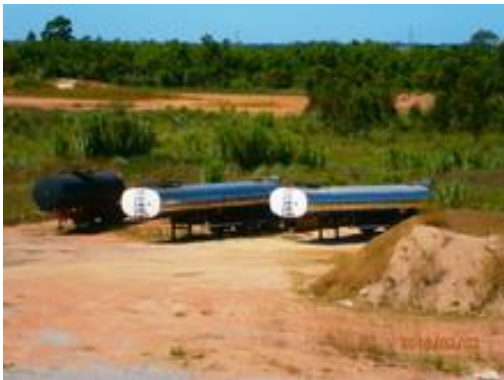
*Ilustración 18- Cisternas de emulsión asfáltica*

- Recomendamos establecer una solución definitiva para las cisternas de emulsión asfáltica que contemplen diques de contención, plataforma impermeable y que eviten estar enterradas.
- Asegurar que no haya pérdidas como por ejemplo en las conexiones de la bomba al pozo de agua.

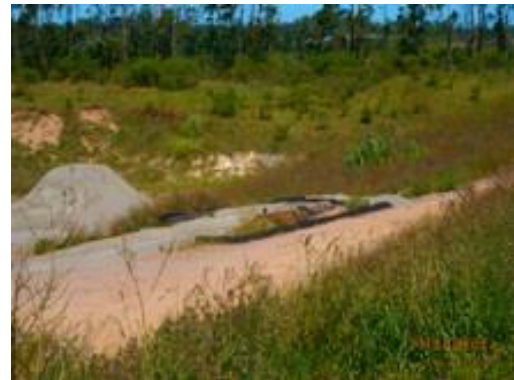
ID:01	Coordenadas UTM (X – Y)		Progresiva: 27K000 a (+)
	587163	6148621	Código del hallazgo: PEL - 6
<b>Descripción:</b> Se evidenciaron tanques cisternas enterrados. Si bien está planificado su relocalización no se tiene conocimiento del estado de los mismo siendo que al estar enterrados y tener muchos años en el terreno se desconoce el estado actual, así como riesgo de contaminación al terreno.			
<b>Evidencia (Foto, documento, comunicación personal):</b> Comunicación personal. Ilustración 19

*Ilustración 19- Cisternas de emulsión asfáltica enterradas*
