## INFORME DE AUDITORÍA AMBIENTAL

RE-GA-802-AC10-  
20180321

## AC/10: Proyecto y construcción un nuevo puente sobre el Arroyo Fraile Muerto y sus accesos en una variante de Ruta 7 en su pasaje por Fraile Muerto.

Fecha de visita: 21/03/2018

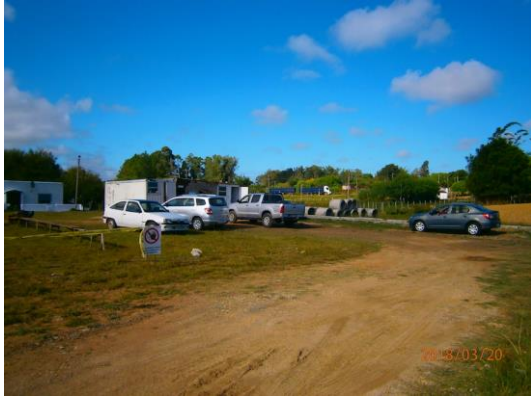
El obrador, inserto en una zona urbana a menos de 20 m de las viviendas linderas, cuenta con autorización. Consultado el ingeniero residente, hasta ahora no se han registrado quejas y se mantiene una buena relación con los vecinos. Dicho obrador fue instalado en junio de 2016.

*Ilustración 5 - Obrador Ruta 7.*

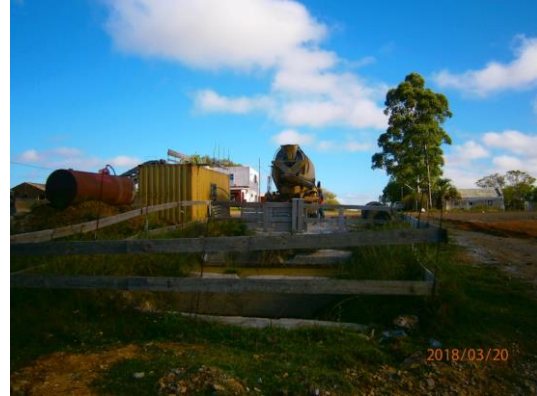
La pileta del lavado de mixer vierte sus efluentes en un drenaje natural, el cual aguas abajo descarga en el Arroyo Fraile muerto. En momentos de alta producción de hormigón podría incumplir el Decreto 253/79. Tampoco se lleva un registro de pH de la tercera pileta, contraviniendo la sección 15.7 del Manual Ambiental de la DNV (MTOPE)

*Ilustración 6 - Zona lavado de mixer.*

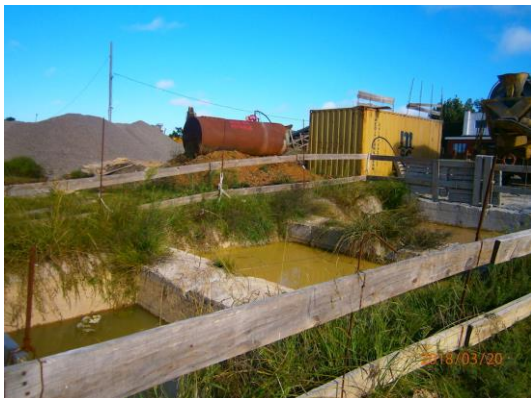
*Ilustración 7 - Zona de lavado de mixer.*

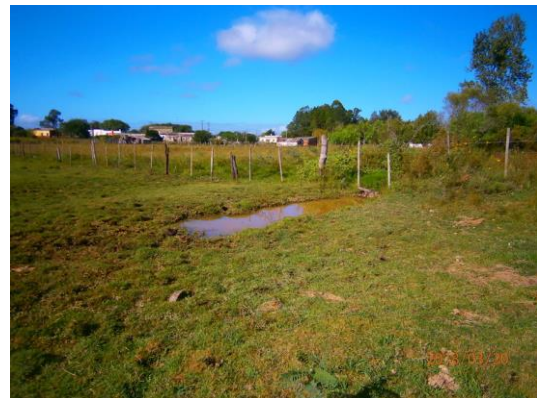
*Ilustración 8 - Curso de agua en zona de lavado mixer.*

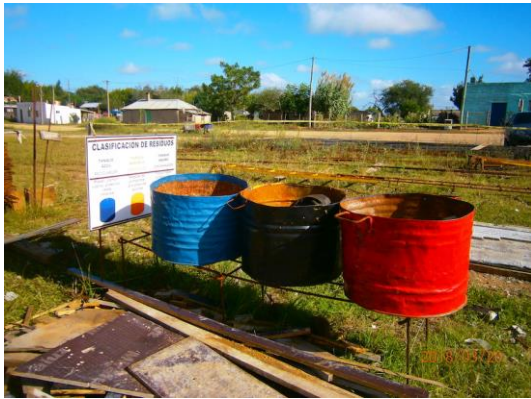
Para los residuos sólidos reciclables, orgánicos y contaminados, se cuenta con tres tanques diferenciados por colores distribuidos en dos sectores del obrador, unos cerca de las oficinas a los cuales, cabe señalar, les falta la tapa, y otros en la entrada al obrador correctamente tapados. Los residuos domésticos son gestionados por el municipio, mientras que los residuos contaminados son trasladados al obrador en la ciudad de Melo, en la Ruta 26 progresiva 2K600.

Ilustración 13 - Recipientes de basura, obrador.

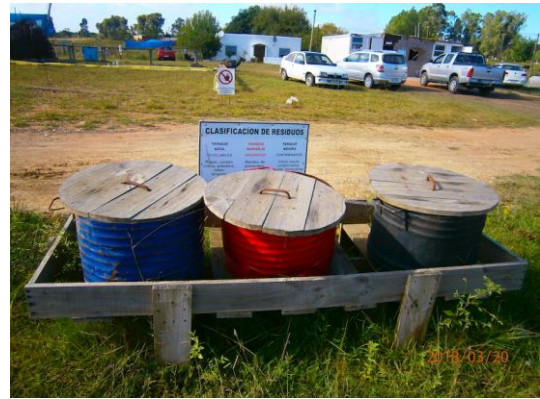
Ilustración 14 - Recipientes de basura, obrador.

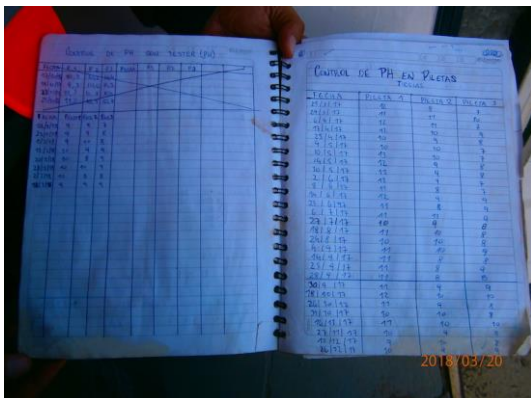
Ilustración 15 - Control de pH del agua.

La zona de elaboración de hormigón se encuentra ubicada en el obrador, a menos de 20 metros de los contenedores de oficinas. Para la elaboración se cuenta con lugar de estacionamiento del camión mixer con suelo de tosca compactada, una plataforma elevada para que los operarios introduzcan el cemento Portland en el mixer, un tanque de agua con bomba y manguera, y una cinta transportadora de áridos. En esta zona se encuentra la pileta para el lavado de este camión mixer. La descarga de esta pileta, por la propia pendiente del terreno, va hacia un pequeño curso de agua que luego de recorrer unos 120m aproximadamente desemboca en el Arroyo Fraile Muerto. Evidenciamos monitoreo del pH del líquido de estas piletas (Ilustración 15).

Se analiza pH cada 2 semanas. Ilustración 15.
