INFORME DE AUDITORÍA AMBIENTAL

RE-GA-802-C51-
20180320

C/51: Ampliación “Ruta 26, tramo 202K500 - 232K500”.

Tipo de Auditoria: Seguimiento

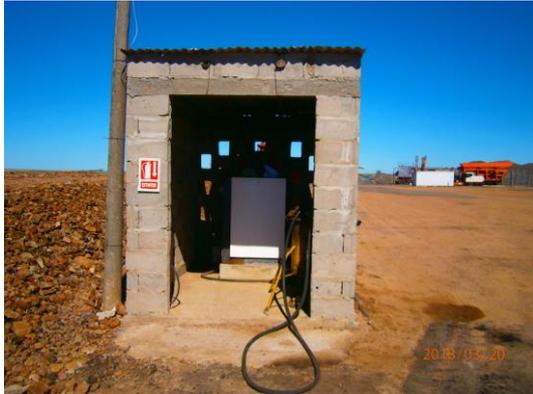
Para el surtido de combustible se ha construido una casilla de bloque calado, techada, con una plataforma de cemento. El surtidor es alimentado por los tanques que se ubican a continuación. Ambos con plataforma impermeable y contención perimetral. Esto es una mejora en cuanto a los requisitos ambientales con respecto a la auditoria pasada.

Ilustración 4 - Tanque surtidor en el obrador.

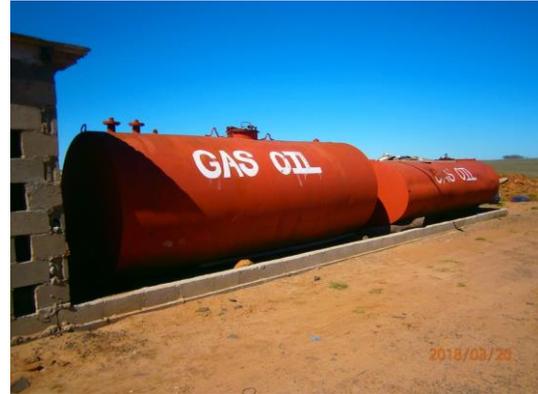
ID: 1	Coordenadas UTM (X – Y)		Progresiva: Ruta 26, 194K000 Código del hallazgo: PEL-06	Tipo de NC: 1
	565371	6478460		
Descripción: Si bien se ha construido una pileta de contención para los tanques de gasoil, uno de los tanques de combustible que se estaba utilizando, no se ha colocado en dicha plataforma con el fin de evitar los derrames de combustibles que puedan contaminar el suelo, lo que contraviene lo establecido en el capítulo 9.2, 10.2, 11.2 del Manual Ambiental de DNV.				
Situación actual: Se levanta la No Conformidad dado que la plataforma actual cubre el área de ambos tanques				
Evidencia: Ilustración 5

Ilustración 5 - Deposito de combustible en el obrador.

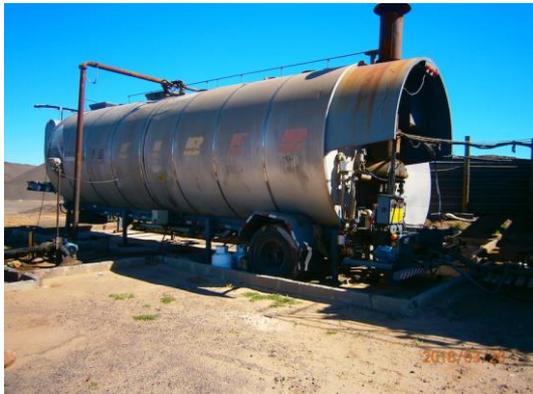
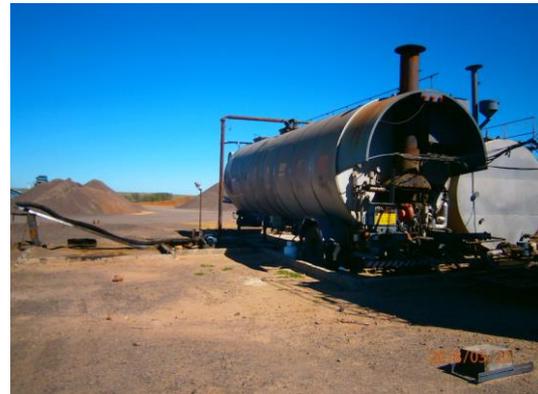
En la zona de la planta asfáltica se colocó una plataforma de cemento con barreras perimetrales.

ID: 2	Coordenadas UTM (X – Y)		Progresiva: Ruta 26, 194K000 Código del hallazgo: PEL-06	Tipo de NC: 1
	565371	6478460		
Descripción: Aunque se construyó una plataforma en cemento para evitar la infiltración al terreno de hidrocarburos provenientes de la planta de asfalto, la misma no alcanza para todas las actividades que allí se realizan ni cuenta con barreras de contención. Además, se evidencian derrames y otros residuos contaminados en esta zona, lo que contraviene lo establecido en los capítulos 11.2, 11.3 del Manual Ambiental de DNV.				
Situación actual: Se levanta la No Conformidad dado que se construyó barrera de contención en todo el perímetro de la planta asfáltica				
Evidencia: Ilustración 6, Ilustración 7

Ilustración 6 - Planta asfáltica.

Ilustración 7 - Planta asfáltica.

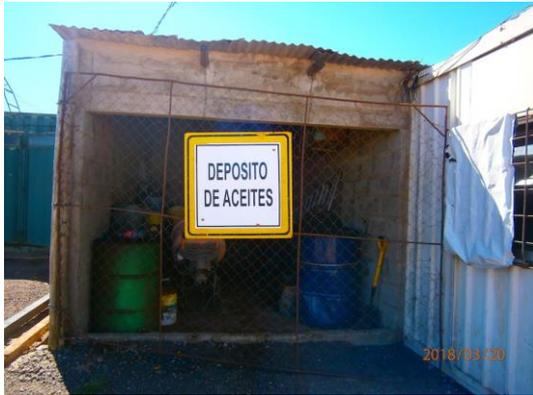
Ilustración 8 - Deposito de aceites.

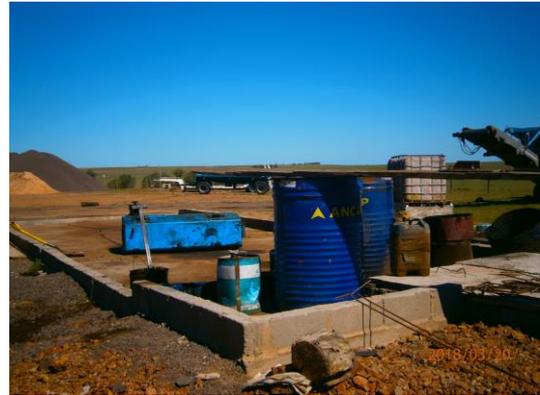
Ilustración 9 - Área para el lavado de maquinaria.

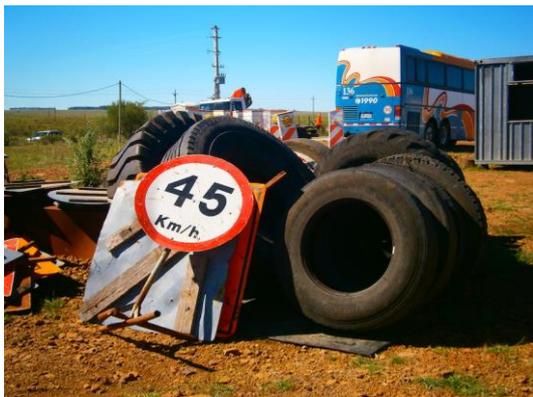
ID:01	Coordenadas UTM (X – Y)		Progresiva: Ruta 26 194K000
	565371	6478460	Código del hallazgo: PF-06
Descripción:			
Se detectan cubiertas a cielo abierto a la espera de ser trasladadas a deposito.			
Evidencia (foto, documento, comunicación personal):			
Ilustración 10

Ilustración 10 - Cubiertas a cielo abierto.

- Mejorar el almacenamiento interno de residuos en los sitios asignados.
- Dado el avance de las obras sugerimos implementar un Plan de Recuperación Ambiental.

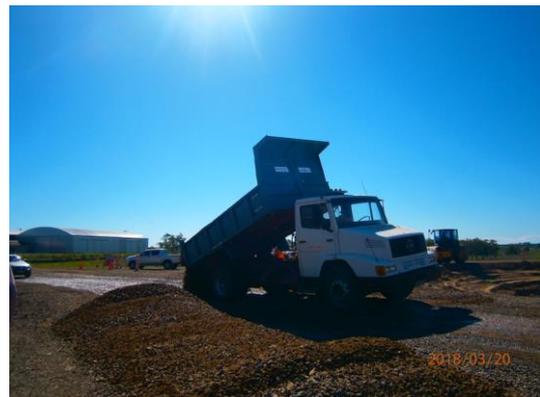
Ilustración 11 - Cantera.

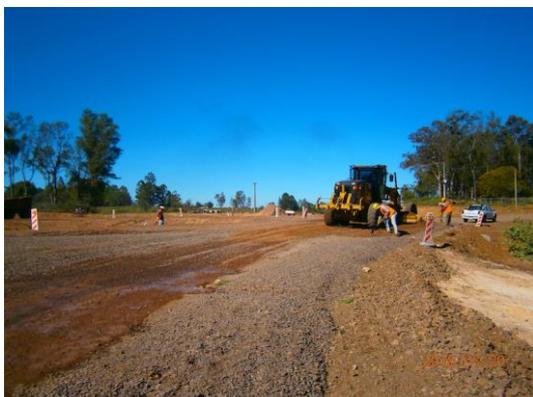
Ilustración 12 - Frente de obra.

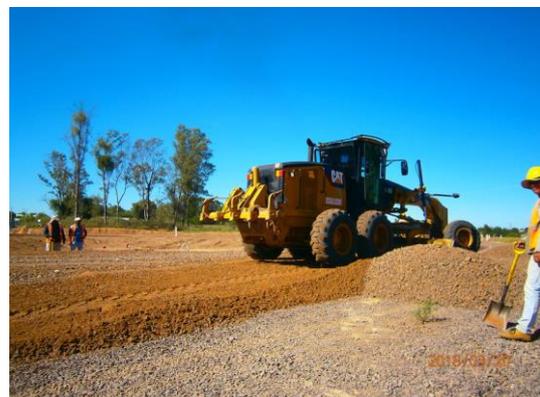
Ilustración 13 - Frente de obra.
