## INFORME DE AUDITORÍA AMBIENTAL

RE-GA-802-C55-  
20180320

### C/55: Rehabilitación de Ruta 30, tramo: 124K300-151K100.

Fecha de visita: 20/03/2018

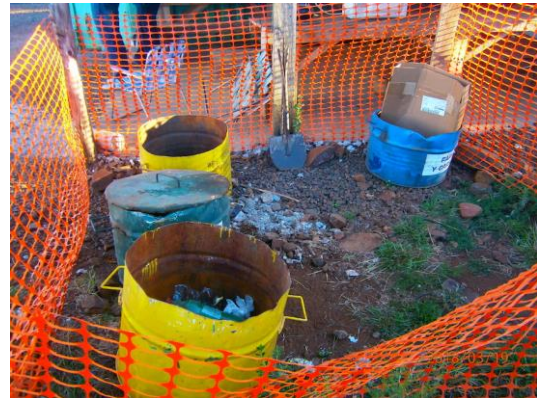
- Como señalado, en el momento de la auditoría se estaba comenzado a instalar una planta asfáltica que aún no se encuentra operativa. Recomendamos tener en cuenta el capítulo 11 del Manual Ambiental de la DNV del MTOP (Ilustración 10).
- Constatamos que algunos de los recipientes de basura se encontraban destapados. Si bien no se trataba de residuos peligrosos, recomendamos taparlos (Ilustración 5).

Ilustración 5 - recipientes de basura.

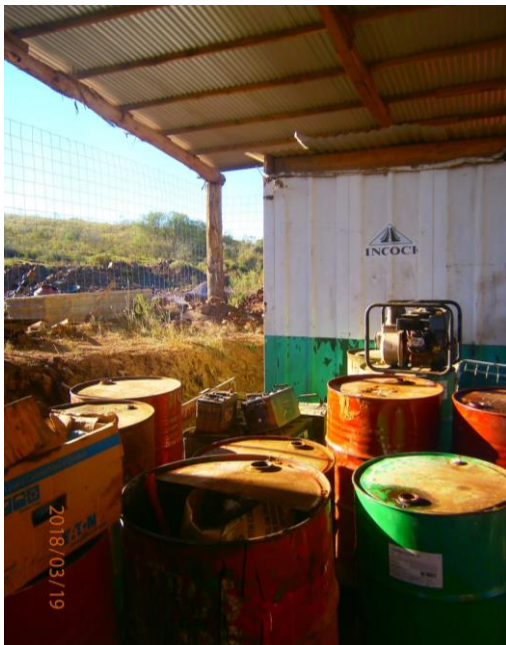
Los tanques para almacenamiento de hidrocarburos y productos químicos se encuentran apoyados en pallets, bajo una superficie techada acondicionada para contener posibles derrames.

- Se lleva un registro sobre la comprensión de la Política de calidad y Medio Ambiente en el que cada operario firma.
- Acondicionamiento techado para el almacenamiento de hidrocarburos (Ilustración 6).
- Contenciones que se han instalado de manera provisoria en cada vehículo o tanque que se consideró necesario (Ilustración 11).
- Orden y limpieza.

Ilustración 6 - depósito de combustible.

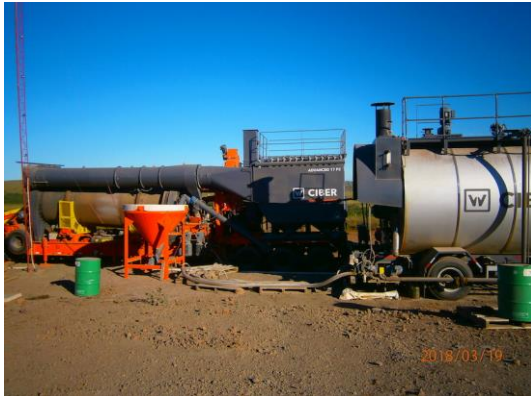
Si bien hasta el momento no se contaba con planta asfáltica propia, evidenciamos que se está comenzado a instalar una planta asfáltica en el predio de la cantera. La misma aún no se encuentra operativa. Recomendamos tener en cuenta el capítulo 11 del Manual Ambiental de la DNV del MTOP.

*Ilustración 10 - planta asfáltica.*

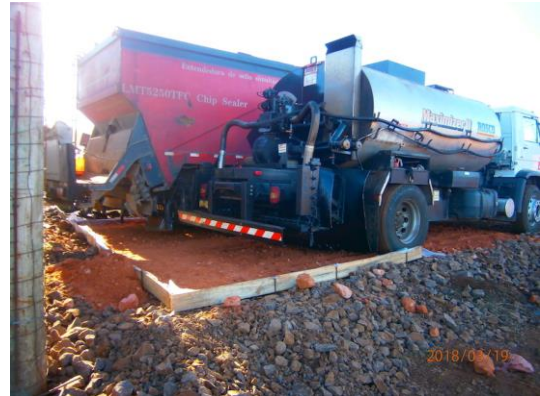
*Ilustración 11 - estacionamiento de vehículos.*
