## INFORME DE AUDITORÍA AMBIENTAL

RE-GA-802-C85-  
20180503

#### **C/85: Bacheo en Ruta N°17, tramo: Empalme Ruta 18 - Gral. E. Martinez (300km000 y 349km500)**

Tipo de Auditoría: Cierre.

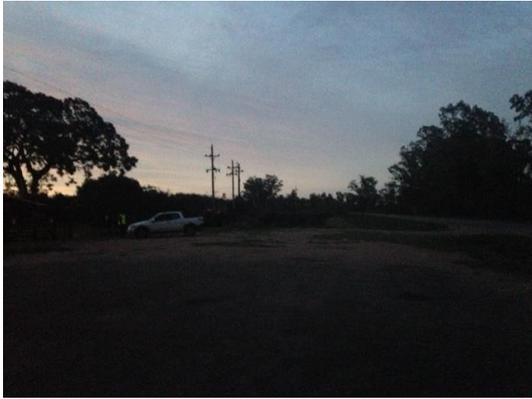
Se registraron quejas de un vecino, dado que el acopio de material granular ubicado en la faja publica estaba frente a su casa. Dicho acopio se encontraba en la faja publica previamente a que el propietario se mudara a la vivienda en cuestión. El acopio impedía el vinculo visual entre la vivienda y la ruta. Según comentan los participantes de la auditoria, una vez finalizada la obra el material se utilizó, y la faja quedo liberada. Visitamos la zona y constatamos que efectivamente no hay material ubicado en el frente de la vivienda.

*Ilustración 5 - zona de acopio de material.*

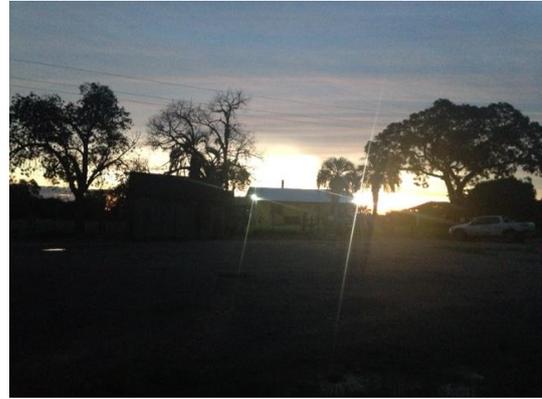
*Ilustración 6 - Vivienda del vecino que presento quejas.*
