INFORME DE AUDITORÍA AMBIENTAL

RE-GA-802-M56-
20170912

M/56: Mantenimiento por Niveles de Servicio, Rutas N°13 y 39

Fecha de visita: 12/09/2017

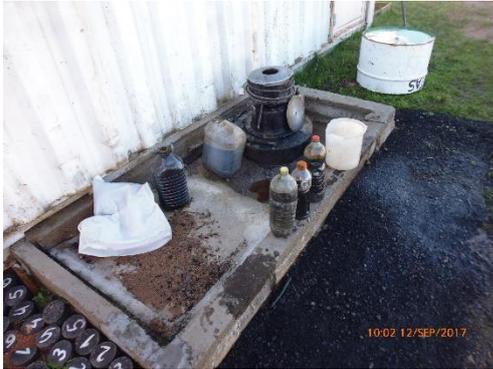
En el laboratorio se realizan ensayos de suelos, los cuales no generan residuos peligrosos, pero por otro lado también se realizan ensayos de la calidad del asfalto lo cual genera residuos de percloro-etileno. El percloro-etileno es acopiado de lado en una estructura con losa y cordones perimetrales. En la auditoría evidenciamos que esta zona no estaba techada y alguno de los recipientes se encontraba fuera del perímetro acondicionado.

Ilustración 6 - Obrador. Acopio de residuos de ensayos.

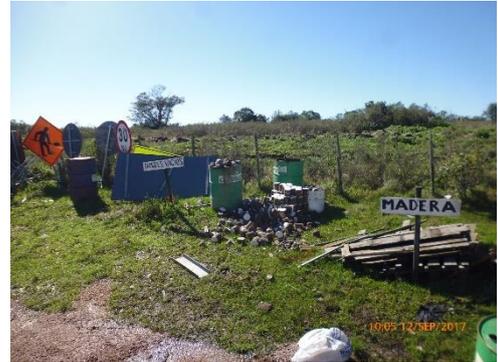
Ilustración 7 - Obrador. Acopio de descartes. Zona ordenada con cartelería.

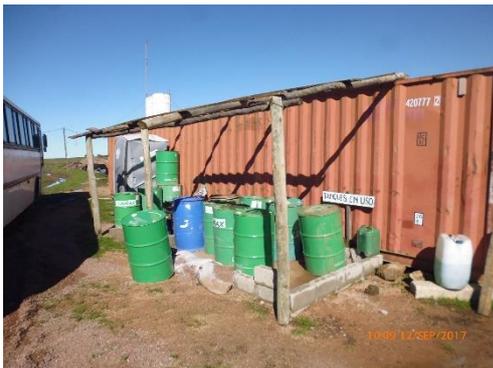
En la visita a la obra evidenciamos acopios de baterías en forma adecuada pero incompleta. Evidenciamos que el sitio de acopio de tanques de lubricantes no tenía capacidad debido a que había tanques acopiados fuera de esta estructura. Ambas acopios, de baterías y tanques poseen un techo de chapa el cual en la visita a la obra no estaba debido al viento de días anteriores.

ID:01	Coordenadas UTM (X – Y)		Progresiva: 66K000
	701286	6192046	Código del hallazgo: PF-7
Descripción: Evidenciamos falta de capacidad del acopio de tanques usados de aceites y lubricantes. También evidenciamos falta de un techo para el acondicionamiento de baterías; contraviniendo la sección 10.2 del Manual Ambiental para Obras Viales de la DNV (MTOP).			
Evidencia (Foto, documento, comunicación personal): Ilustración 8

Ilustración 8 - Obrador. Estructura de acopio de tanques usados y baterías.

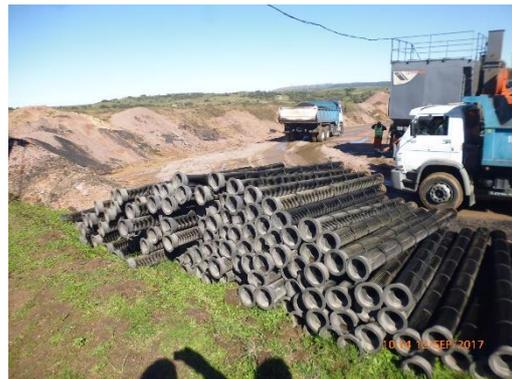
Ilustración 9 - Obrador. Filtros acopiados.

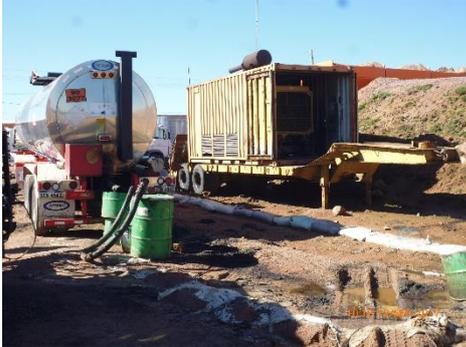
Evidenciamos la planta asfáltica en funcionamiento como también tareas de trituración de áridos. En la planta asfáltica existen diques perimetrales para contener derrames, con altura máxima de 15 cm, esto se debe que prefieren no acumular grandes volúmenes por ser un material inflamable. Evidenciamos tanques para contener derrames del trasvase de diluido asfáltico a camiones regadores como también trasvases para el llenado de depósitos. Observamos que los tanques con arenas estaban llenos de agua debido a lluvias de días anteriores, la acumulación de agua dentro de tanques se debió a la usencia de tapas.

Ilustración 10 - Obrador. Tanques de planta asfáltica.

- Recomendamos disponer tapas a los tachos que contienen arena para la recolección de hidrocarburos derramados, de forma tal de mantener este material seco.
- Recomendamos centralizar el acopio de cubiertas en el obrador y de ser dispuestas a la intemperie taparlas con lonas o disponer bajo techo.
- Llevar un registro del traslado de residuos especiales, cómo filtros, aceites y lubricantes usados, y percloro-etileno. Incluir estos registros en ITGAs.

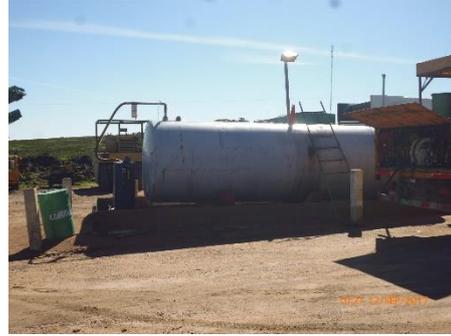
En el obrador se encuentra instalado un depósito de gasoil, para el abastecimiento de camiones y maquinaria. Este se encuentra instalado dentro de una estructura de losa y diques perimetrales de hormigón tal como lo define el MAV. El depósito de combustible cuenta con un sensor de capacidad para el control de las cargas de gasoil en el correr de la obra, según evidenciamos.

ID:02	Coordenadas UTM (X – Y)		Progresiva: 66K000
	701286	6192046	Código del hallazgo: PF-7
Descripción: Evidenciamos que la estructura de contención contra derrames del depósito de combustible estaba perforada perdiendo así su capacidad de almacenamiento, contraviniendo la sección 10.2 del Manual Ambiental para Obras Viales de la DNV (MTOP).			
Evidencia (Foto, documento, comunicación personal): Ilustración 11

Ilustración 11 - Obrador. Tanque de combustible.

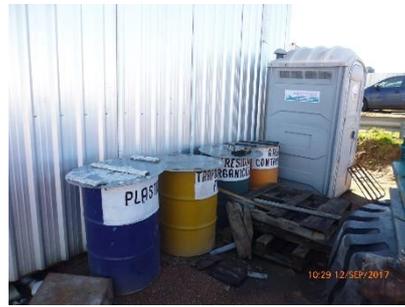
Ilustración 13 - Obrador. Tanques de residuos en galpón..

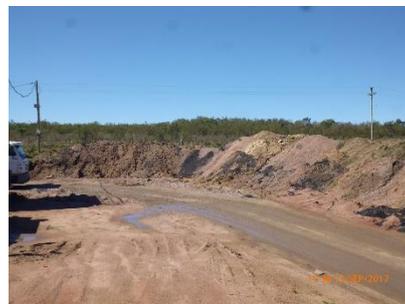
El obrador se encuentra emplazado sobre suelo firme de material granular, observamos suelo orgánico acopiado sobre el perímetro norte y sur del obrador.

Ilustración 17 - Obrador. Acopio de material vegetal.

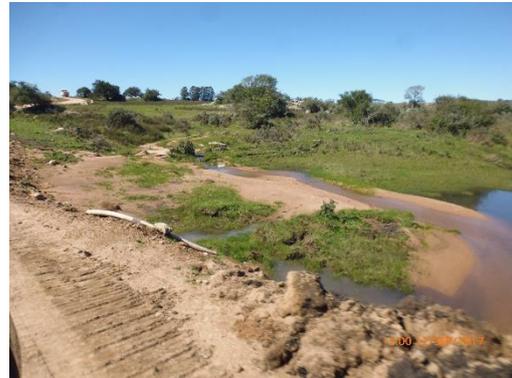
Evidenciamos arrastre de material granular hacia el Arroyo De Los Cerros, este curso de agua queda ubicado entre el Obrador y la cantera mencionada. Esto se debe a las pendientes y tránsito de camiones para el traslado del material granular desde la cantera hacia el sitio de acopio de áridos. El Ing. Residente nos mencionó que retirarán este material en el abandono del obrador, aunque no haya un PRA definido aún.

Ilustración 19 - Arroyo de los Cerros. Arrastre de material granular.

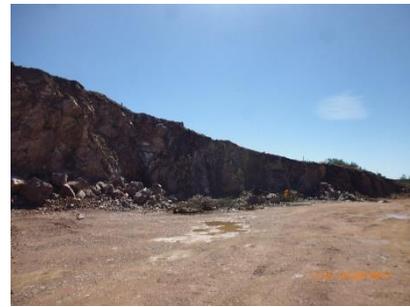
En la visita a la cantera evidenciamos paredes verticales de más 3 metros de altura. Según nos informó el Ing. Residente, aún no existe un plan de abandono definido. Por otro lado, evidenciamos el acopio de cubiertas usadas y descartes de hormigón dentro de la cantera. El Ing. Residente nos comenta que están de forma temporal hasta ser trasladadas al obrador.

Ilustración 21 - Cantera en padrón 2578.
Paredes verticales.

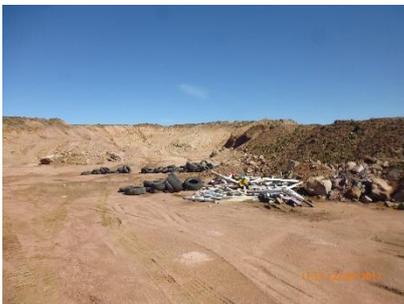
Evidenciamos orden en el obrador. Con respecto a la cantera, detectamos cubiertas de neumáticos y descartes de hormigón en una zona de extracción de tosca

Ilustración 22 - Cantera en padrón 2578. Cubiertas y postes de hormigón.
