INFORME DE AUDITORÍA AMBIENTAL

RE-GA-802-C80-
20180627

C/80 - Obras en Ruta 7 - Demolición y retiro de puentes y remodelación del empalme entre Ruta 7 y 75

Fecha de visita: 27/06/2018

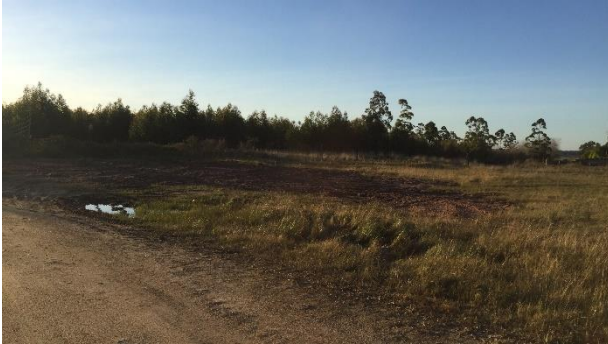
La empresa aportó comprobantes de la subcontratada Solstar S.A., quien ejecutó las obras de hormigón armado, respecto al servicio de baños químicos. Nos exhibió asimismo la nota de la DDO autorizando la instalación de un acopio de áridos en la faja pública de la Ruta 7, sobre la progresiva 42K000.

Ilustración 4 – Frente de obra – Acopio provisorio de áridos en faja de Ruta 7 autorizado por DDO.

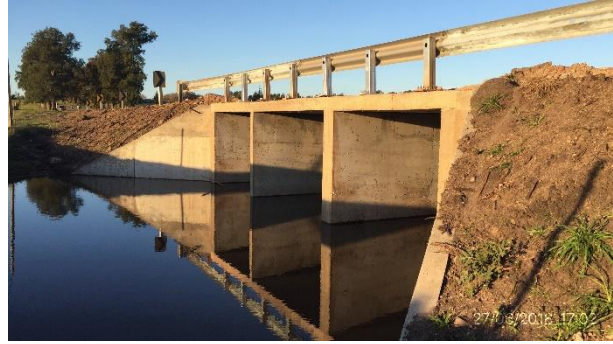
En las tres alcantarillas que auditamos pudimos comprobar que la empresa cumplió con varias de las exigencias del MAV. Así, pudimos ver en las tres alcantarillas que los cauces están limpios y libres de escombros, no vimos vertidos de hormigón.

Ilustración 5 – Frente de obra – Alcantarilla H en Ruta 7 progresiva 41K000

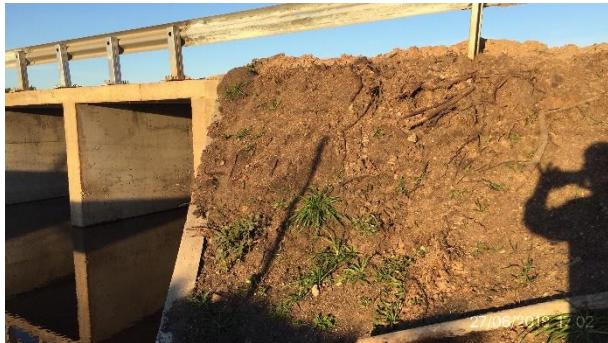
Ilustración 6 – Frente de obra – cabezal de alcantarilla H en Ruta 7 progresiva 41K000

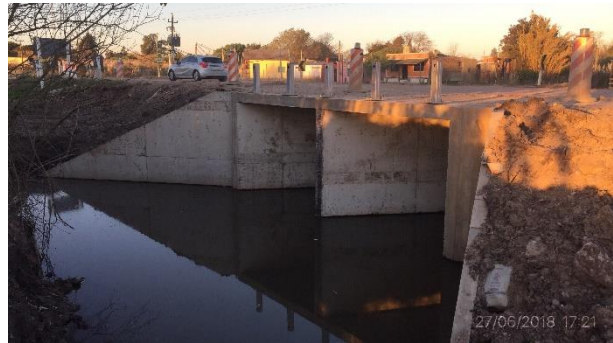
Ilustración 7 – Frente de obra – Alcantarilla H en Ruta 7 progresiva 35K400

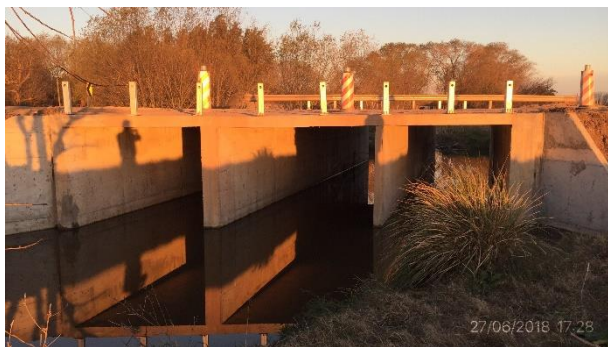
Ilustración 8 – Frente de obra – Alcantarilla H en Ruta 7 progresiva 33K700
