INFORME DE AUDITORÍA AMBIENTAL

RE-GA-802-AB12-
20180612

AB12: Ampliación - Bacheo, recargo de material base y banquetas, tratamientos bituminosos doble en Ruta 4, Tramo 83K000-149K200.

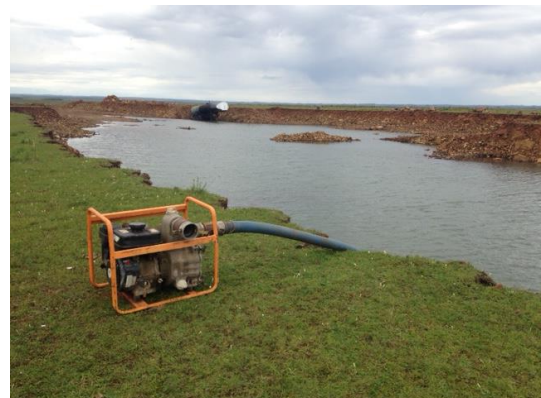
ID:01	Coordenadas UTM (X – Y)		Progresiva: Ruta 4 progresiva 105K000
			Código del hallazgo: PF-4
Descripción: Constatamos la presencia de un camión cisterna, vacío y en desuso, a orillas de un espejo de agua, ubicado en la cantera. Según declaró el capataz, estaba planificado retirarlo del lugar a la brevedad.			
Evidencia (Foto, documento, comunicación personal): Ilustración 9

Ilustración 9 - Cantera, motobomba para extracción de agua.
