INFORME DE AUDITORÍA AMBIENTAL

RE-GA-802-C51-
20180612

C/51: Ampliación “Ruta 26, tramo 202K500 - 232K500”. (Contrato 15/09/2016)

Tipo de Auditoria: Cierre total.

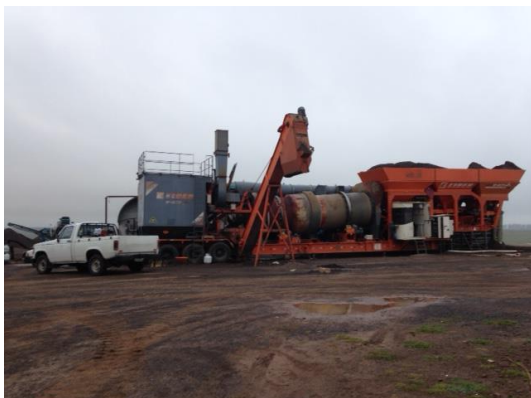
Ilustración 8 - Obrador, planta asfáltica.

En la zona de la planta asfáltica se colocó una plataforma de cemento con barreras perimetrales.

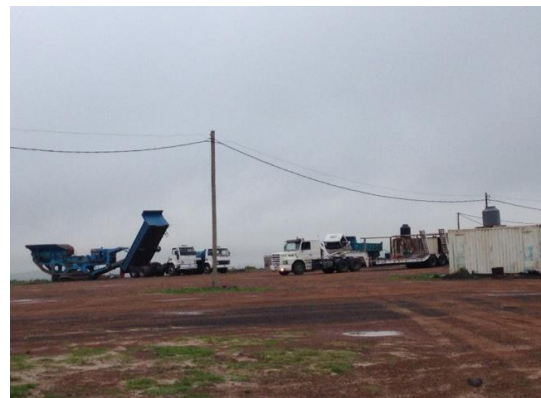
Ilustración 9 - Obrador.

ID:	Coordenadas UTM (X – Y)	Progresiva:	Tipo de NC: 3
		Código del hallazgo: PF-09	
Descripción: El obrador no cuenta con autorización del DDO contraviniendo el punto 10.2 del Manual Ambiental de la DNV.			
Descripción: foto, documento, comunicación personal Comunicación personal
