## INFORME DE AUDITORÍA AMBIENTAL

RE-GA-802-M66-  
20180621

### M/66 Mantenimiento de la Ruta 15, tramo 165K000 - 195K000

Fecha de visita: 21/06/2018

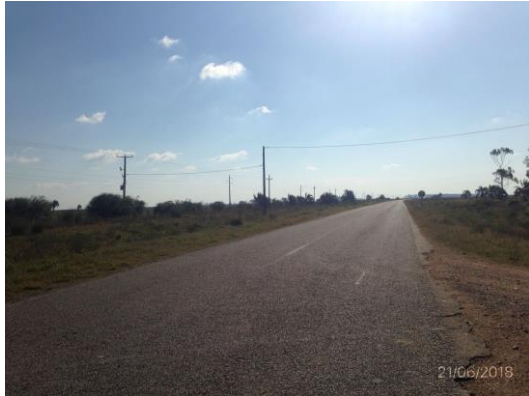
*Ilustración 4 - Tramo de contrato.*

Con respecto a las medidas de restauración y abandono incluidas en el PGA, constatamos que no hay desechos presentes en las áreas afectadas a la obra. Recorriendo el tramo de obra, evidenciamos que la faja pública se encuentra restaurada con el pasto en pleno crecimiento y sin vestigios de lo que fue el pequeño obrador allí instalado.
