INFORME DE AUDITORÍA AMBIENTAL

RE-GA-802-C55-
20180711

C/55: Rehabilitación de Ruta 30, tramo: 124K300-151K100.

Fecha de visita: 11/07/2018

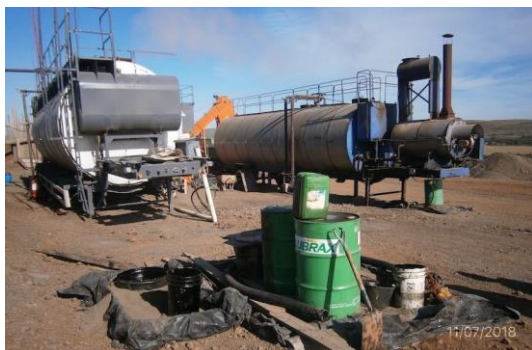
Ilustración 4 – planta asfáltica.

Con respecto a la auditoría de marzo de 2018, evidenciamos que se ha instalado una nueva planta asfáltica en el predio de la cantera. Dicha planta se encuentra operativa pero no cuenta con suelo impermeable ni contención perimetral para contener posibles derrames.

ID: 1	Coordenadas UTM (X – Y)		Progresiva: 138K800	Tipo de NC: 2
	554508	6625376	Código del hallazgo: PEL-6	
Descripción: La planta asfáltica no cuenta con ningún sistema que evite un posible derrame de asfalto incumpliendo el punto 11.3 del Manual Ambiental de la DNV de 1998.				
Evidencia (Foto, documento, comunicación personal): Ilustración 4

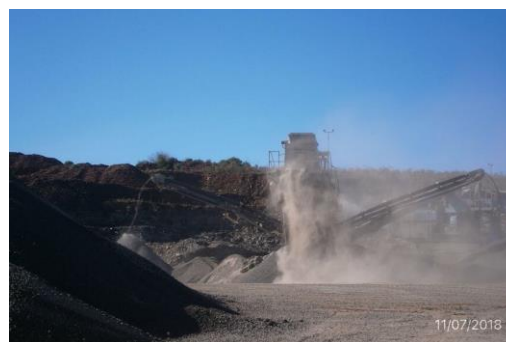
Ilustración 7 - cantera.

Con respecto al Plan de Remediación Ambiental (PRA), la empresa tiene previsto iniciar el trámite de cierre de la cantera, así como también está planificado utilizar la capa de suelo vegetal retirada al momento de iniciar los trabajos de explotación de la misma, entre otras tareas que establece el PRA. De todas formas, al momento de la visita aún no se estaban llevando a cabo dichas tareas.

- Comenzar con las tareas de recuperación ambiental a la brevedad.
- Sugerimos realizar monitoreos de las emisiones de polvo causadas por la trituradora.
