CORPORACION VIAL DEL URUGUAY S.A.

INFORME DE AUDITORÍA AMBIENTAL

Informe de Auditoría Ambiental

C/68: Ruta N° 20, Tramo 96K500 – 110K000

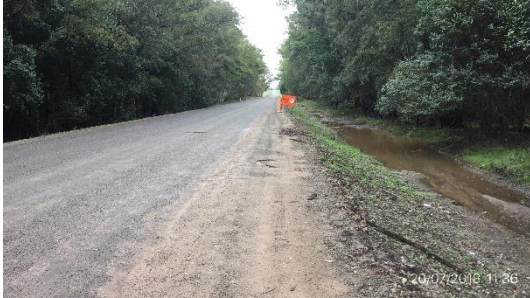
Ilustración 4 – Tramo de obra terminado

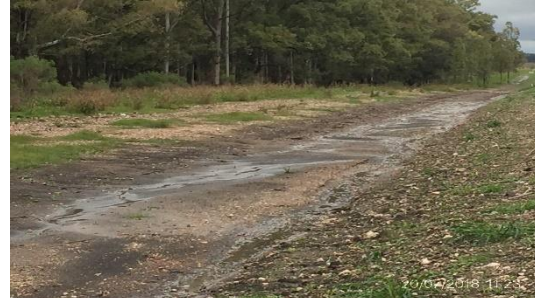
ID:01	Coordenadas UTM (X - Y)		Progresiva: 83K600
	470227	6361146	Código del hallazgo: PF-9
Descripción: Evidenciamos un préstamo de tosca en la faja de dominio público sin declarar. No encontramos mención en el PGA ni en los ITGA, contraviniendo el punto 9.8 del Manual Ambiental de la DNV (MTO).			
Situación actual Levantada			
Evidencia (Foto, documento, comunicación personal): Ilustración 5

Ilustración 5 – Tramo de obra; faja acondicionada

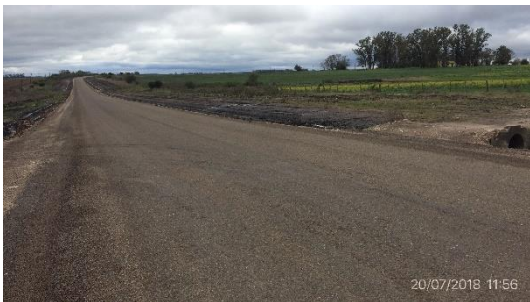
Ilustración 6 - Tramo de obra terminado

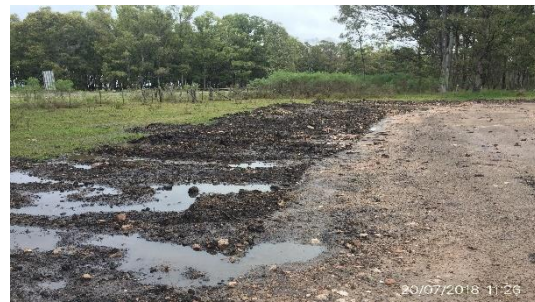
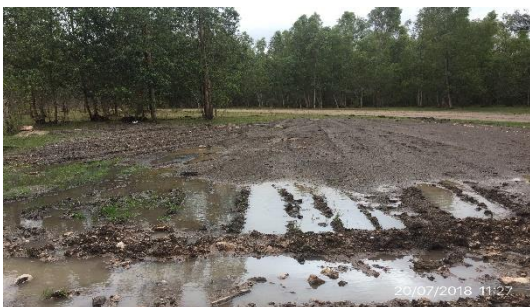
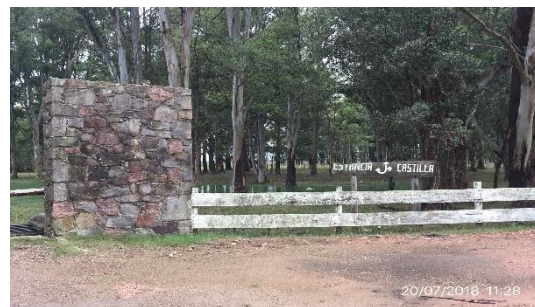
Evidenciamos un campamento provisorio desmontado sobre la progresiva 96K500 (Ilustración 7, Ilustración 8, I

Ilustración 9), donde oportunamente se encontraban tres tanques de diluido asfáltico y el proveedor era ANCAP. Al haber terminado las tareas, ese acopio fue desmontado y devuelto a sus propietarios. Los diques perimetrales de tierra para la contención de posibles derrames fueron removidos.

Las tareas realizadas en ese sector se ajustan al PRA, que indicaba que en la zona de acopio de diluidos se procedería a retirar las cisternas, se limpiarían posibles zonas que estuvieran afectadas por derrames ocasionados por el traslado de las mismas y se nivelaría el terreno para dejarlo lo más similar a las condiciones iniciales.

*Ilustración 7 – Sector desmontado de acopio de diluido
asfáltico*

*Ilustración 8 - Sector desmontado de acopio de diluido
asfáltico.*

*Ilustración 9 - Sector desmontado de acopio de diluido
asfáltico*

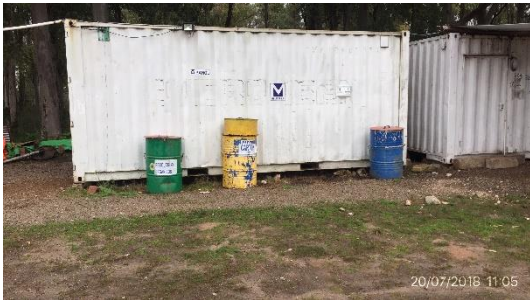
Evidenciamos recipientes para la clasificación de residuos plásticos, orgánicos, cartón, arena contaminada y residuos peligrosos. Según informó la empresa, los residuos orgánicos son trasladados al vertedero de la localidad de Greco, mientras que los residuos plásticos, cartón y residuos peligrosos son trasladados al obrador central de MELITER, ubicado en Calle 5 y Aerosur, del Dpto. de Canelones. Evidenciamos el uso de bandejas metálicas para el acopio de taques de aceites y combustibles.

Ilustración 10 – Obrador: segregación de residuos.

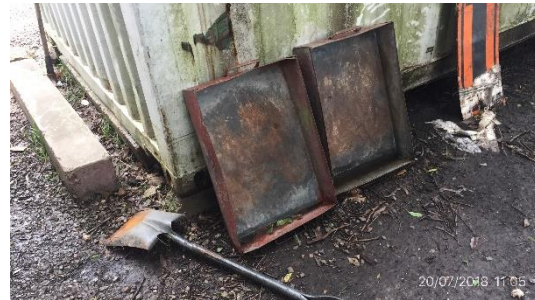
Ilustración 11 - Obrador: bandejas para retención de derrames en trasiego de hidrocarburos

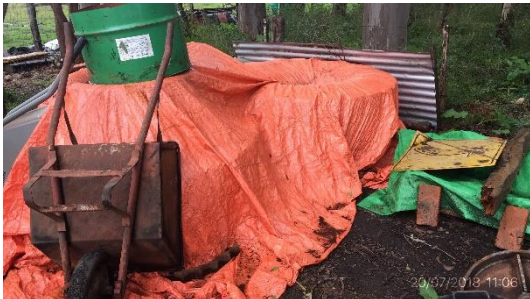
Las cubiertas nuevas y usadas están acopiadas de forma separada y tapadas con lona. Los aceites, baterías y neumáticos usados son trasladados al obrador central. Los ITGA integran constancias internas del retiro y reposición de estos elementos.

Ilustración 12 – Obrador: acopio de neumáticos

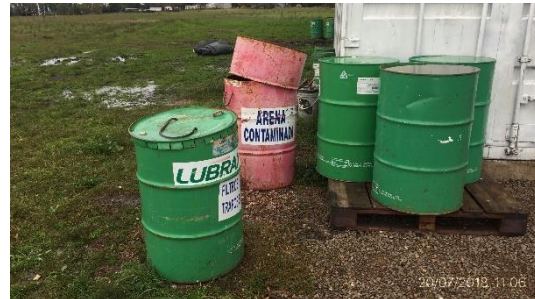
Ilustración 13 - Obrador: acopio de lubricantes.
