INFORME DE AUDITORÍA AMBIENTAL

RE-GA-802-C52-
20180626

Informe de Auditoría Ambiental

C/52: Ampliación “Reconstrucción de la Ruta 81 entre Ruta 62 y Ruta 5 y el nuevo empalme de Rutas 81 y ex Ruta 5”. (Contrato 20/11/2017)

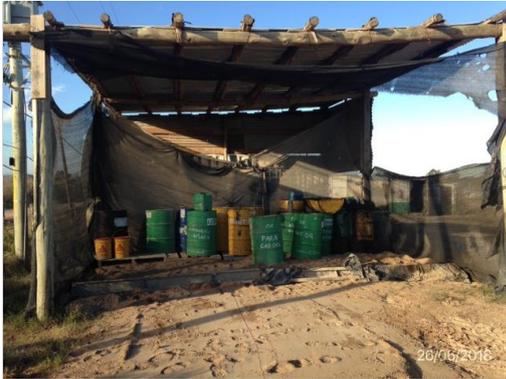
Ilustración 5 - Almacenamiento de combustible.

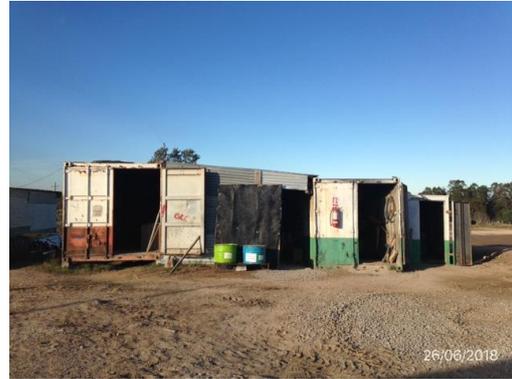
Ilustración 6 - Obrador.

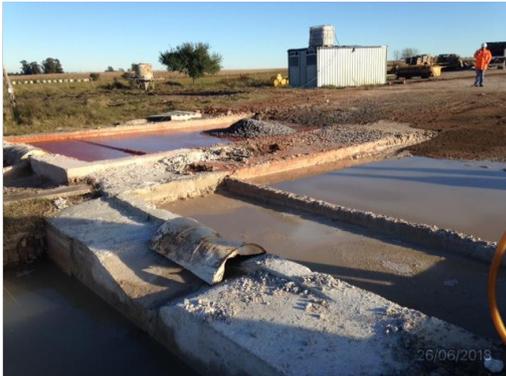
En la Planta de Hormigón encontramos dos piletas de lavado que funcionaban en paralelo. Comprobamos la existencia de una bomba y una tubería que conecta la planta con la pileta a fin de reutilizar el agua y mantener un circuito cerrado.

Ilustración 7 - Piletas de decantación para lavado de camiones.

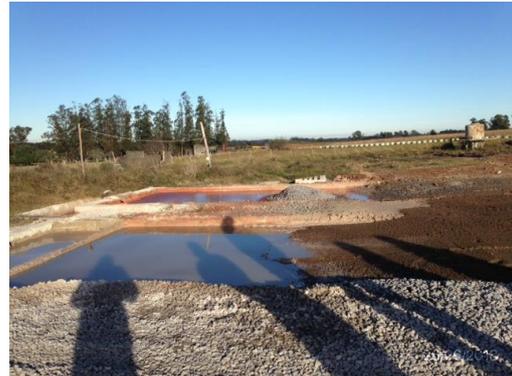
Ilustración 8 – Piletas de decantación para lavado de camiones.

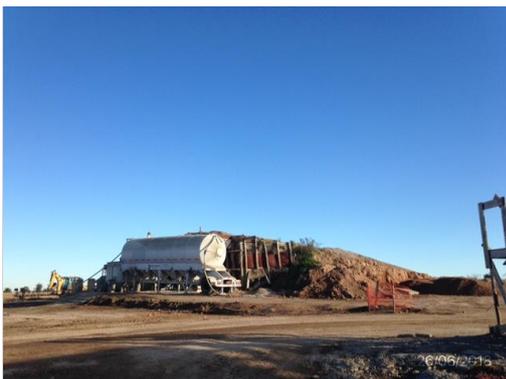
Ilustración 9 - Planta de hormigón.

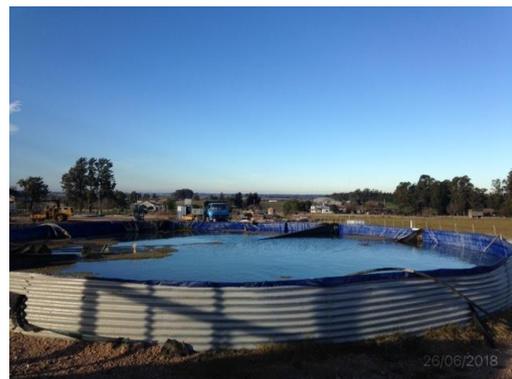
El agua potable era de origen comercial. El agua para la Planta de Hormigón provenía de una perforación nueva, que cuenta con la gestión ante DINAGUA. Se destaca además el sistema para recuperar aguas de lavado de hormigón en el proceso de fabricación a través de un circuito de piletas para la recuperación del agua.

Ilustración 10 - Tanque de reserva de agua reciclada.

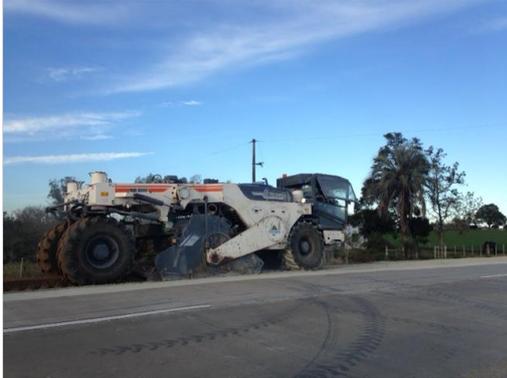
Ilustración 11 - Frente de obra.

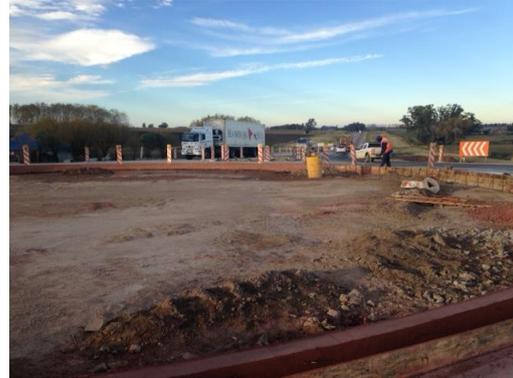
Ilustración 12 - Frente de obra, rotonda.
