INFORME DE AUDITORÍA AMBIENTAL

RE-GA-802-C72-
20180823

Informe de Auditoría Ambiental

C/72: Rehabilitación Ruta 45, tramo 69K400-84K500.

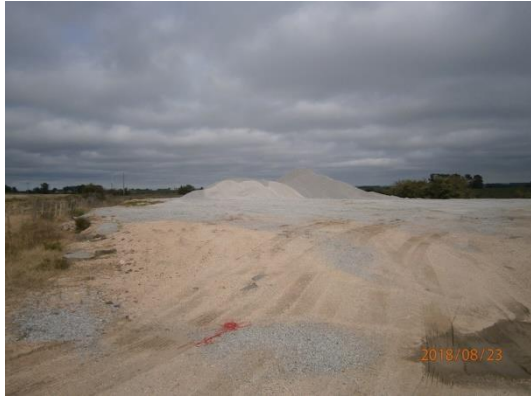
Ilustración 5 - zona de depósito de áridos

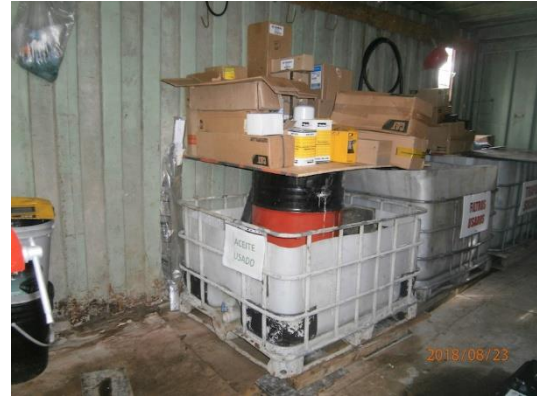
| ID: 1 | Coordenadas UTM (X – Y) | | Progresiva: Camino de la costa y camino Luis Moro | Tipo de NC: 2 |
|--|---|--|---|---|
| Descripción: Se evidenciaron tanques de combustible sin contención perimetral, apoyados directamente en el suelo y sin superficie impermeable, ni cubierta horizontal para evitar que queden a la intemperie, contraviniendo los puntos 10.2 y 10.3 del Manual Ambiental de la DNV | | | | |
| Evidencia: Los tanques fueron colocados en contenedores (Ilustración 6) | | | | |

Ilustración 6 - contenedor para depósito de lubricantes

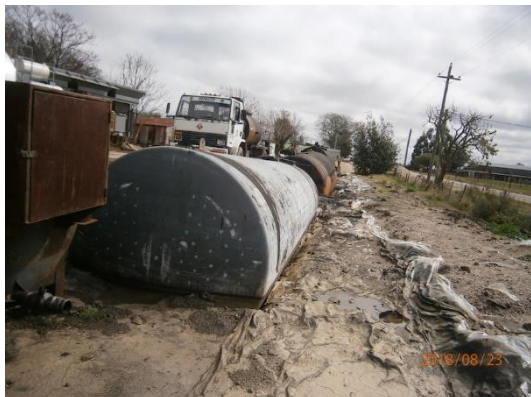
En el obrador se encuentra una zona con tanques horizontales para almacenamiento de diluido asfáltico. Estos tanques se encuentran semienterrados, en un área acondicionada con una capa de nylon de manera de generar una superficie impermeable y una capa de arena para que dicha superficie sea absorbente. Actualmente esta superficie también cuenta con pendiente hacia el tanque de forma de evitar que cualquier posible derrame exceda el área impermeabilizada.

Ilustración 7 - tanques de diluido asfáltico

Si bien el almacenamiento de diluido asfáltico cuenta con medidas para prevenir que posibles derrames contaminen el suelo, recomendamos realizar tareas de control o mantenimiento de manera de asegurar que la capa impermeable se mantenga en óptimo estado cumpliendo con su función.

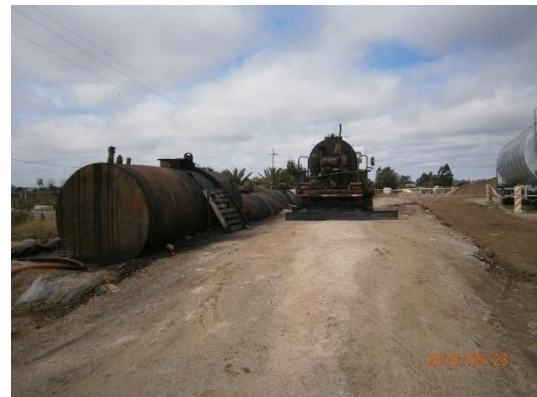
Ilustración 8 - tanques de diluido asfáltico
