INFORME DE AUDITORÍA AMBIENTAL

RE-GA-802-M58-
20180816

M/58: Ejecución de tareas de mantenimiento mayor en rutas bajo jurisdicción de la División Regional 1, Dpto. de Canelones y suministros de mezcla asfáltica.

Fecha de visita: 16/08/2018

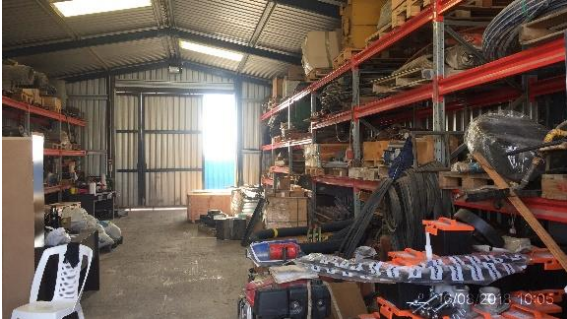
Ilustración 4 - Obrador CVC - Pañol.

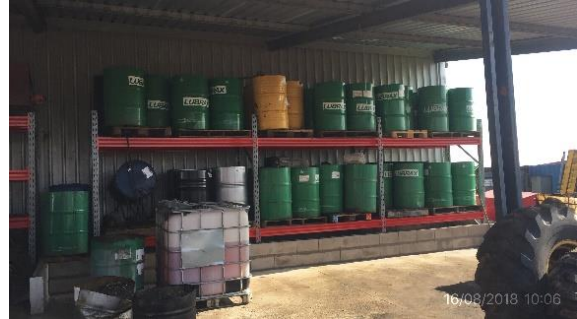
Ilustración 5 - Obrador CVC – Depósito de lubricantes

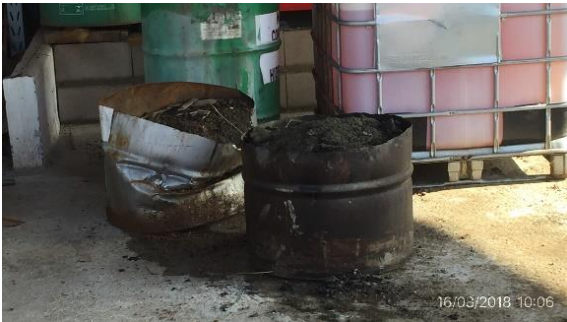
Ilustración 6 - Obrador CVC – acopio de áridos contaminados con lubricantes

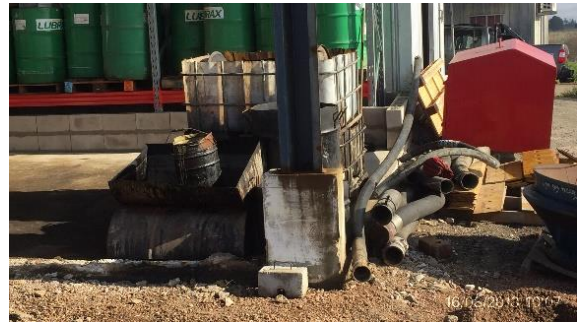
Ilustración 7 - Obrador CVC. Bandejas para trasiego de lubricantes.

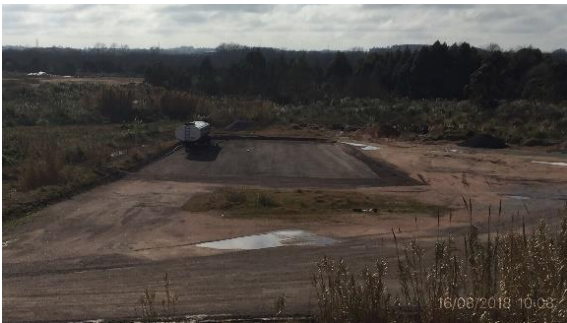
| ID: 01 | Coordenadas UTM (X – Y) | | Progresiva: 27K000 a (+) | Tipo de NC: 2 |
|--|---|---|---|---|
| Descripción: Se evidenciaron tanques cisternas enterrados. no se tiene conocimiento del estado de los mismo siendo que al estar enterrados y tener muchos años en el terreno se desconoce el estado actual | | | | |
| Estado: Observación levantada. Se ha acondicionado una plataforma con envallados para retención de derrames. | | | | |

Ilustración 8 – Obrador CVC - Explanada acondicionada para acopio de emulsiones asfálticas

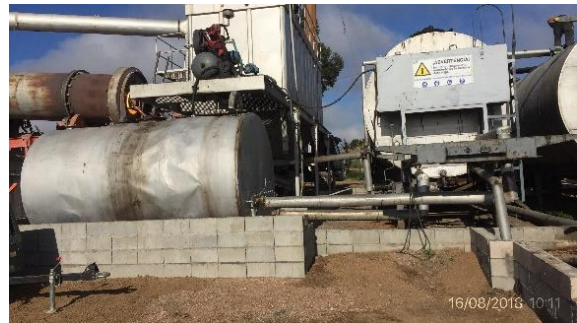
Ilustración 9 - Obrador CVC – planta asfáltica con envallado perimetral

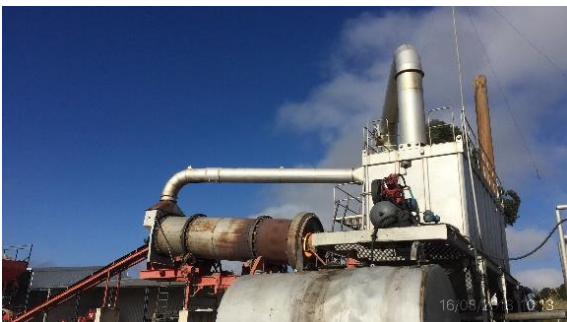
La planta asfáltica se encuentra en el mismo predio, modelo CIBER UAFC 14 – PA2. Cuenta con filtro de mangas para el control de emisiones.

Ilustración 10 - Planta asfáltica CVC con filtro de mangas

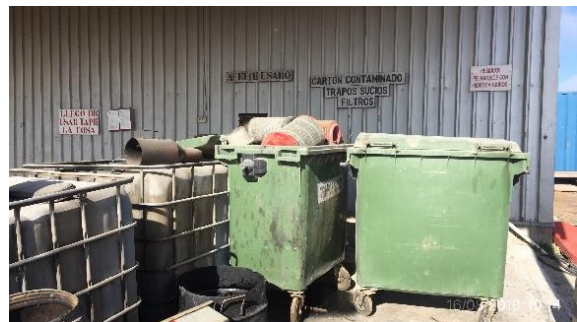
Ilustración 11 - Obrador CVC. Acopio de filtros contaminados con lubricantes

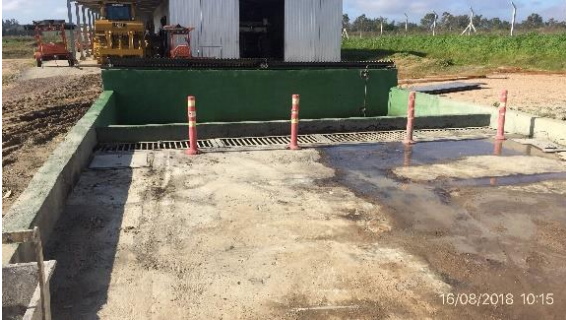
Ilustración 12 - Obrador CVC. Explanada de lavado con cámara sedimentadora

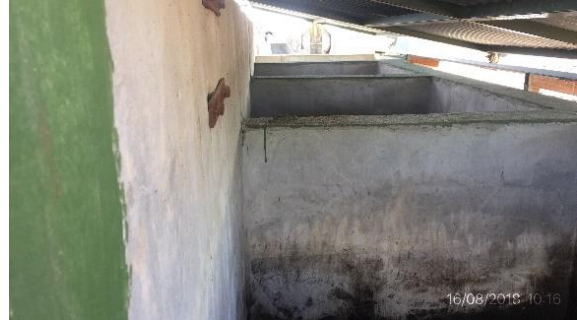
Ilustración 13 - Obrador CVC. Cámara sedimentadora

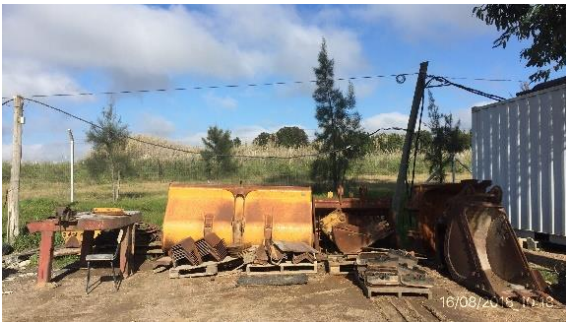
Ilustración 14 - Obrador CVC. Acopio de chatarra

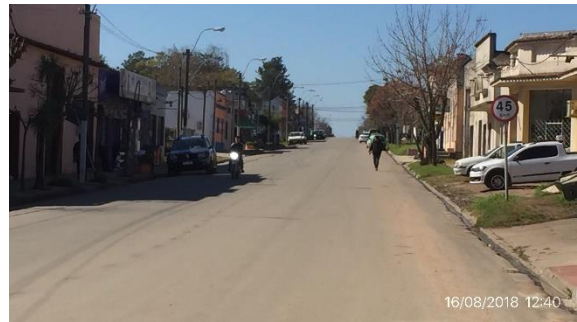
Ilustración 15 – P02, fin de tramo Ruta 46, Los Cerrillos

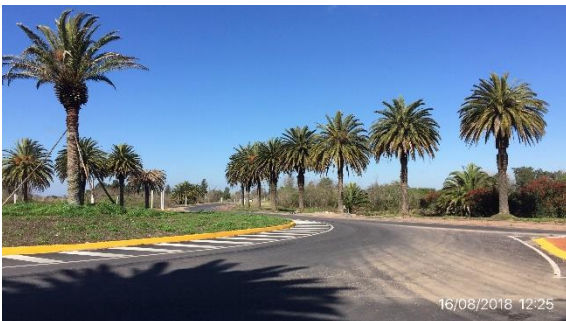
Ilustración 16 – P01, inicio de tramo Ruta 46 empalme con Ruta 64

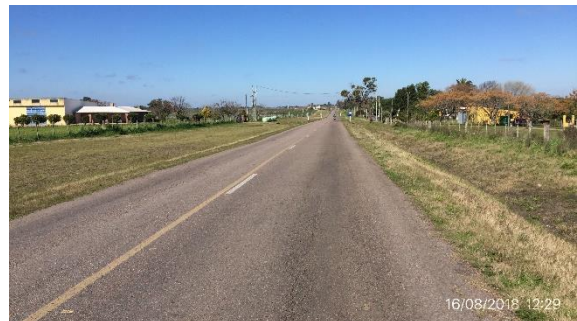
Ilustración 17 – tramo de Ruta 46 recuperado

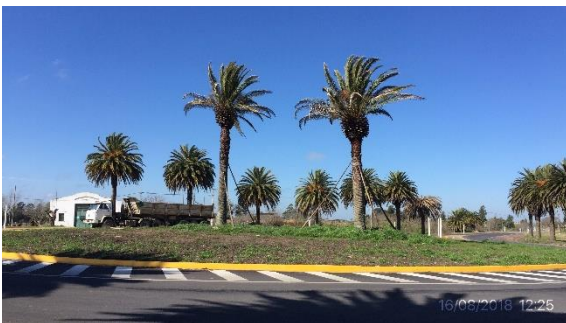
Ilustración 18 – P01, trabajos de recuperación según PRA: trasplante de palmeras
