INFORME DE AUDITORÍA AMBIENTAL

RE-GA-802-M58-
20180816

M/58 Ampl.: Suministro de mezcla asfáltica para trabajos de mantenimiento y tareas de bacheo y recapados, entre otras

Auditoría: Cierre (Obras obligatorias)

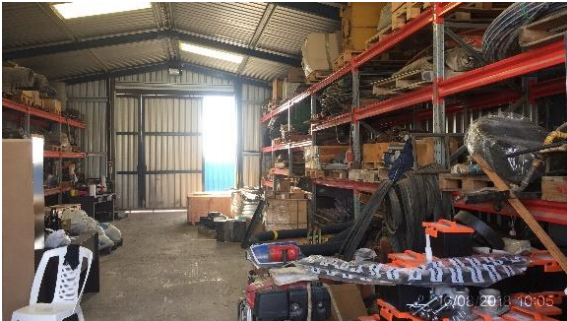
Ilustración 4 - Obrador CVC - Pañol.

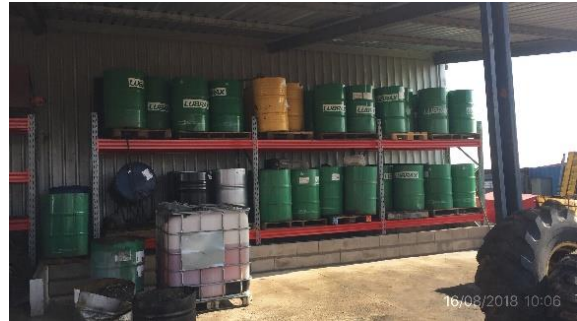
Ilustración 5 - Obrador CVC – Depósito de lubricantes

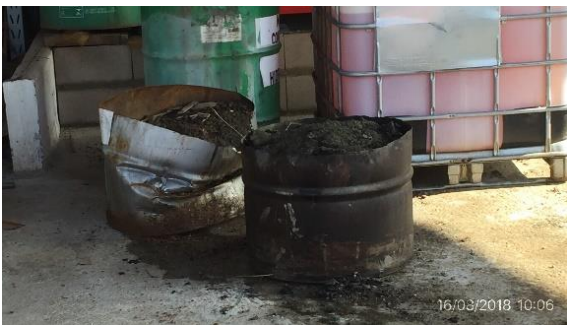
Ilustración 6 - Obrador CVC – acopio de áridos contaminados con lubricantes

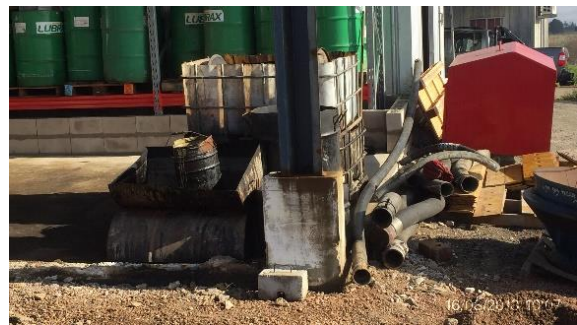
Ilustración 7 - Obrador CVC. Bandejas para trasiego de lubricantes.

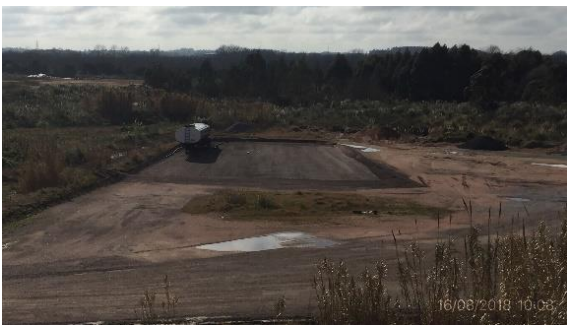
ID: 01	Coordenadas UTM (X – Y)		Progresiva: 27K000 a (+)	Tipo de NC: 2
	587163	6148621	Código del hallazgo: EL-6	
Descripción: Se evidenciaron tanques cisternas enterrados. no se tiene conocimiento del estado de los mismo siendo que al estar enterrados y tener muchos años en el terreno se desconoce el estado actual				
Estado: Observación levantada. Se ha acondicionado una plataforma con envallados para retención de derrames.				
Evidencia (Foto, documento, comunicación personal): Ilustración 8

Ilustración 8 – Obrador CVC - Explanada acondicionada para acopio de emulsiones asfálticas

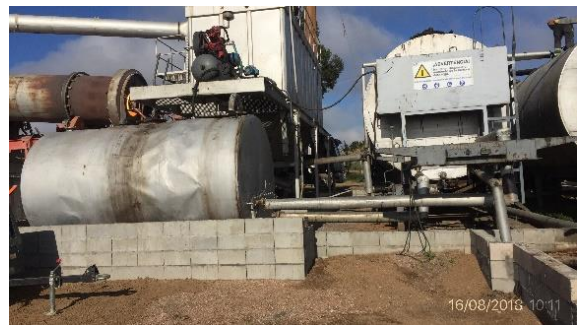
Ilustración 9 - Obrador CVC – planta asfáltica con envallado perimetral

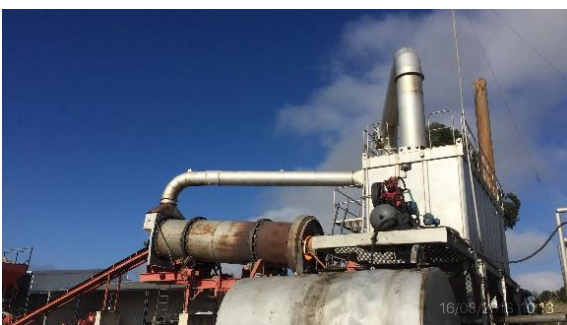
La planta asfáltica se encuentra en el mismo predio, modelo CIBER UAFC 14 – PA2. Cuenta con filtro de mangas para el control de emisiones.

Ilustración 10 - Planta asfáltica CVC con filtro de mangas

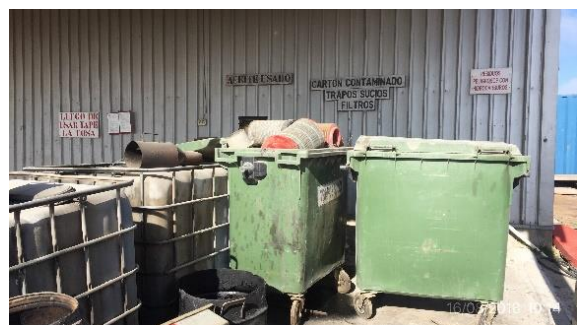
Ilustración 11 - Obrador CVC. Acopio de filtros contaminados con lubricantes

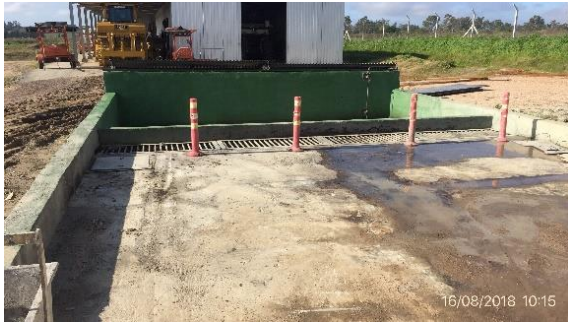
Ilustración 12 - Obrador CVC. Explanada de lavado con cámara sedimentadora

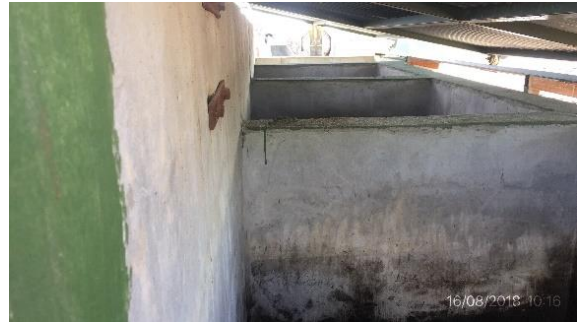
Ilustración 13 - Obrador CVC. Cámara sedimentadora

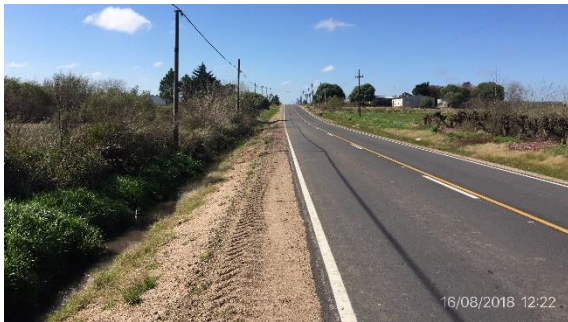
Ilustración 14 – Ruta 64, tramo recuperado.
