## INFORME DE AUDITORÍA AMBIENTAL

RE-GA-802-P37-  
20181101

# Informe de Auditoría Ambiental P37: Ruta 8, ensanche y refuerzo del puente sobre el río Olimar.

## Contrato básico 20/07/2017

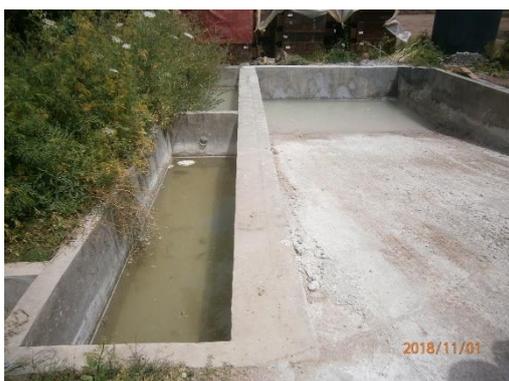
Con respecto a la planta de hormigón, si bien no se encontraba en uso el día de la visita, evidenciamos el uso de piletas de decantación donde se lavan los mixer (Ilustración 6).

El agua para consumo del personal es de origen comercial y se provee en bidones y también en dispensadores de agua fría y agua caliente ubicados en el obrador. Por otra parte, el agua utilizada para uso en obrador procede de OSE y la energía eléctrica de UTE. Cabe destacar que en la planta de hormigón se reutiliza el agua de las piletas de decantación, la cual se traslada mediante una bomba hasta dicha planta.

*Ilustración 6 - pileta de decantación.*

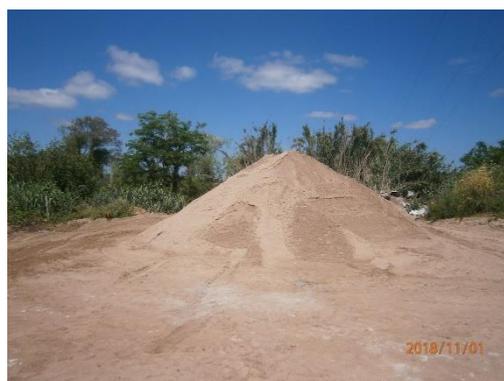
*Ilustración 7 - zona de acopios.*

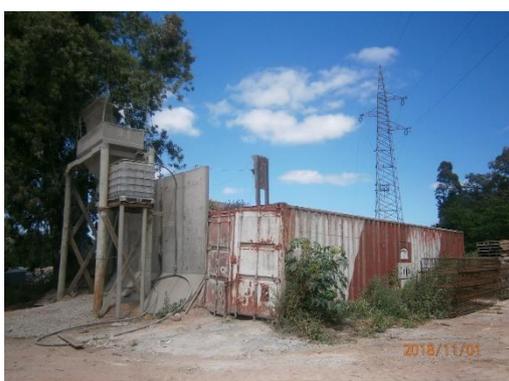
*Ilustración 8 - planta de hormigón.*

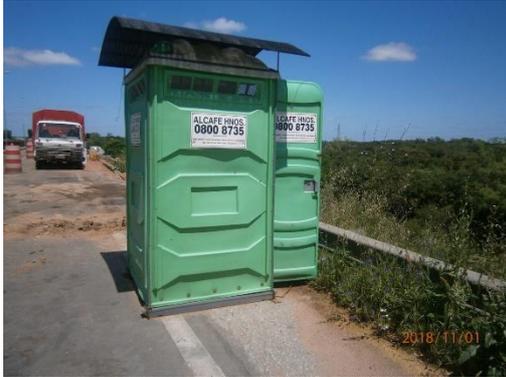
Los baños en los frentes de obra son portátiles, y son vaciados periódicamente por la empresa Alcafe Hnos. (Ilustración 10). Por su parte, la batería de baños del obrador cuenta con fosa séptica que es vaciada periódicamente por la Intendencia de Treinta y tres.

Ilustración 10 - frente de obra.

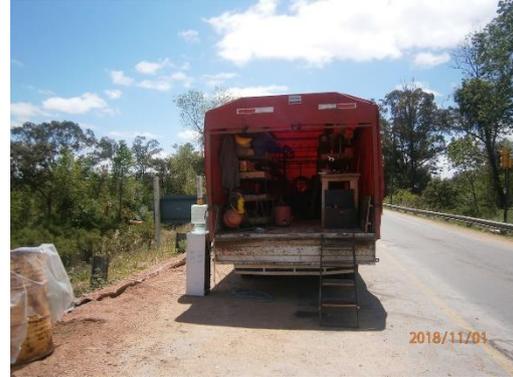
Según nos comenta el Ing. Residente, los residuos especiales o elementos contaminados se acopian en el obrador y son llevados al depósito central de la empresa en la ciudad de Salto para su posterior gestión. Asimismo, los aceites usados, filtros y envases generados en el mantenimiento de equipos, los cuales son realizados por una unidad de taller mecánico móvil (Ilustración 11), son transportados por dicho móvil al depósito central de la empresa antes mencionado.

El suministro de combustible es realizado en la estación de servicio más cercana, mientras que el mantenimiento de la maquinaria se realiza con un taller móvil que asiste en los frentes de obra (Ilustración 11).

Ilustración 11 - camión taller.

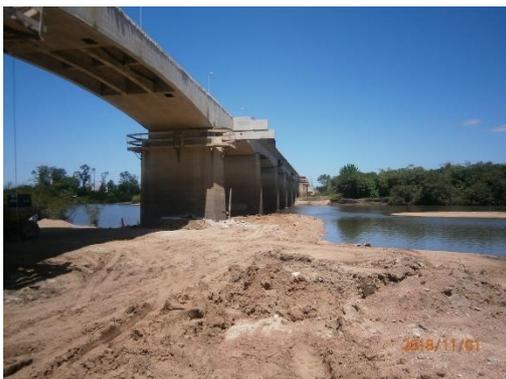
Ilustración 14 - ensanche de puente.

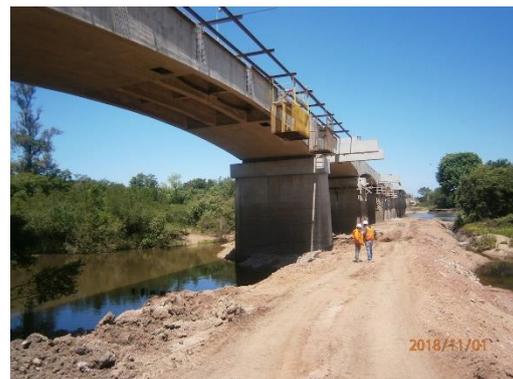
Previamente a la construcción de las ataguías, la empresa realizó un análisis del agua en el río aguas arriba y aguas abajo. Dicho estudio se adjunta en el ITGA – Reporte N°1. Esta planificado realizar otro análisis una vez alcanzado el 50% de avance y otro al final de las obras de manera de verificar si hubieron alteraciones a la calidad del agua.

Ilustración 15 - ataguía.
