INFORME DE AUDITORÍA AMBIENTAL

RE-GA-802-M63-
20181126

M/63: Mantenimiento Accesos a la Ciudad de Montevideo

Fecha de visita: 26/11/2018

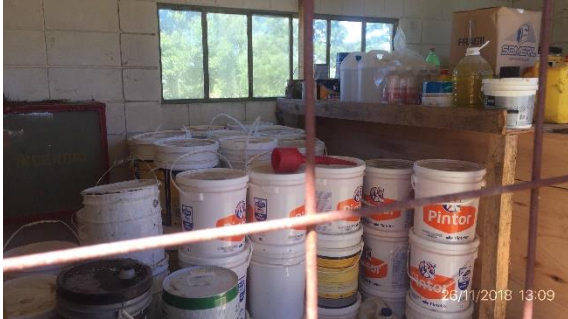
Ilustración 4 – Obrador: local techado de acopio de consumibles

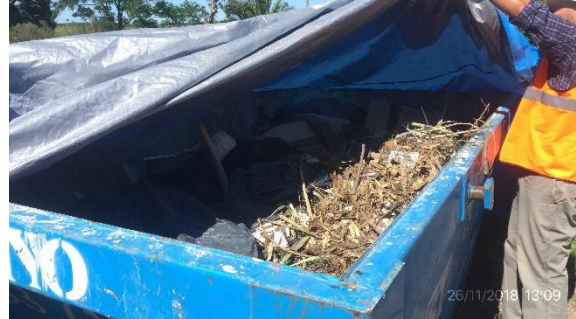
Ilustración 5 – Obrador: acopio de residuos asimilables a domésticos.

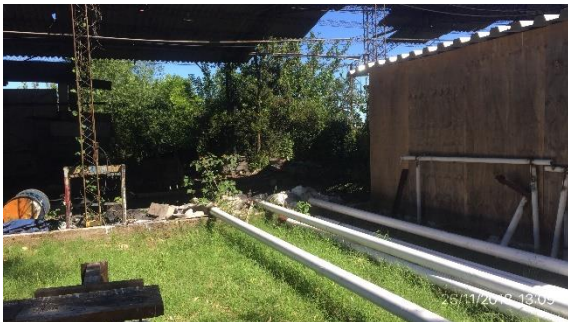
Ilustración 6 – Obrador: acopio de estructuras metálicas.

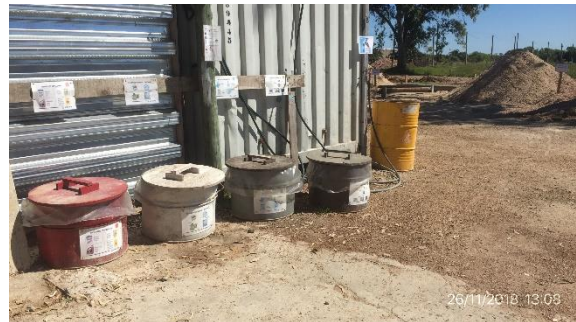
En el obrador pudimos apreciar la existencia de tarros de colores con las señalizaciones correspondientes.

Ilustración 7 – Obrador: canales de residuos segregados.

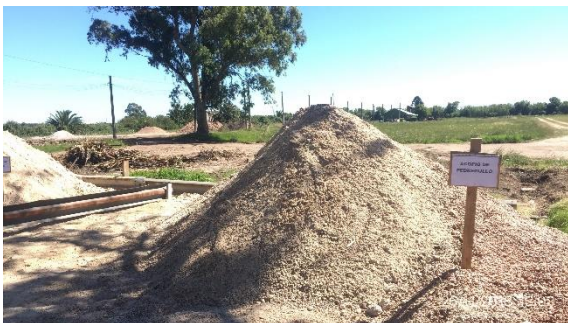
Ilustración 8 – Obrador: acopio de áridos

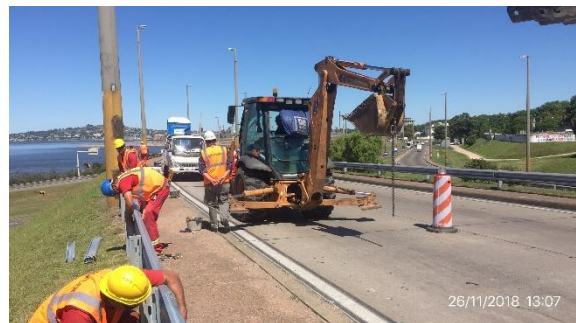
Ilustración 9 – Frente de obras.
