## INFORME DE AUDITORÍA AMBIENTAL

RE-GA-802-M66-  
20190207

# Informe de Auditoría Ambiental M/66 Ampl.: Mantenimiento de la Ruta 15, tramo 165K000 - 195K000

Fecha de visita: 07/02/2019

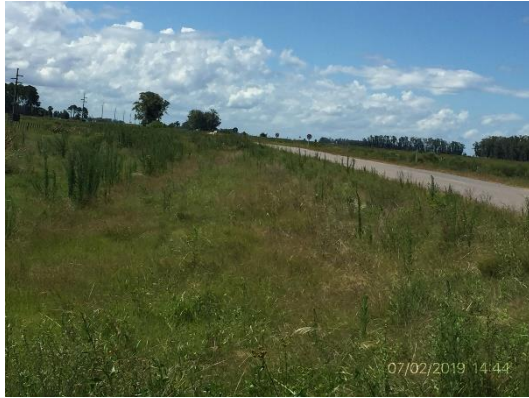
Con respecto a las medidas de restauración y abandono incluidas en el PGA, constatamos que no hay desechos presentes en las áreas afectadas a la obra. Recorriendo el tramo de obra, evidenciamos que la faja pública se encuentra restaurada. Apreciamos el pasto en pleno crecimiento, incluso en la zona donde oportunamente estuvo instalado el obrador.

*Ilustración 4 – Faja de Ruta 15 restaurada.*

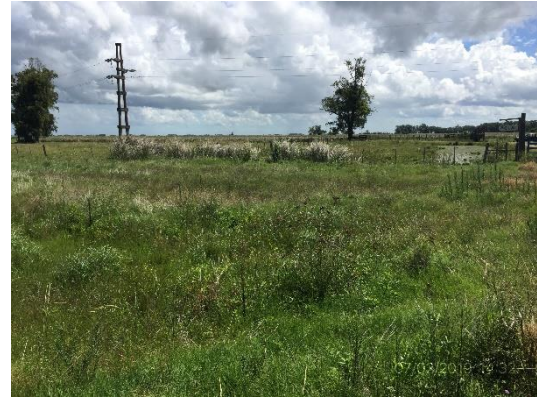
El campamento, desmontado al momento de realizada la auditoría, constó de un contenedor que funcionó como comedor para el personal y depósito, ubicado en la faja pública en la Ruta 15 progresiva 171K000.

*Ilustración 5 – Ubicación de campamento retirado, Ruta 15 progresiva 172K000.*

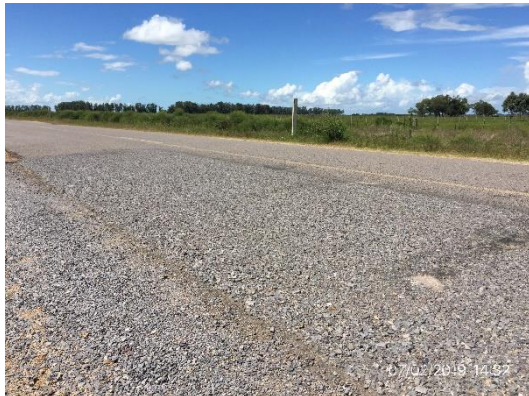
*Ilustración 6 - Tramo con mantenimiento realizado.*

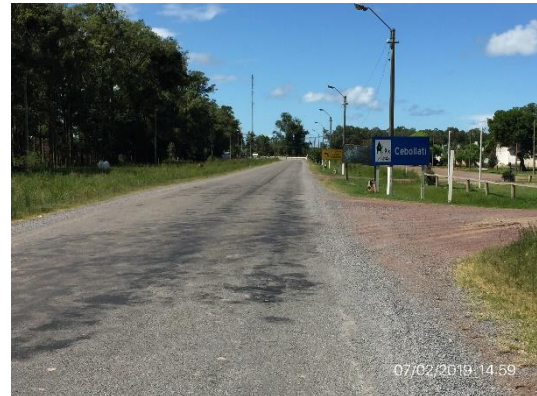
*Ilustración 7 – Fin del tramo, Ruta 15 progresiva 195K000, localidad de Cebollatí*
