INFORME DE AUDITORÍA AMBIENTAL

RE-GA-802-M40-
20190207

**M/40 Ampl.: “Mantenimiento por niveles de servicio Ruta N°
8 tramo: Minas - Treinta y Tres”.**

Fecha de visita: 07/02/2019

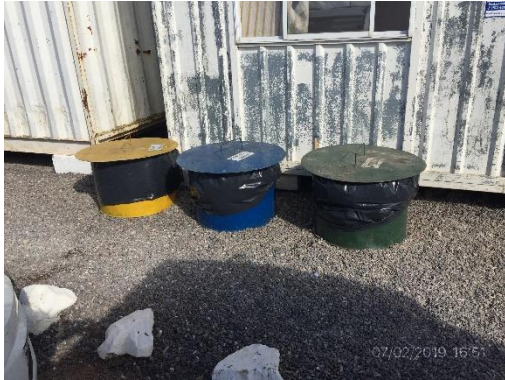
Ilustración 4 – Obrador secundario – Residuos segregados.

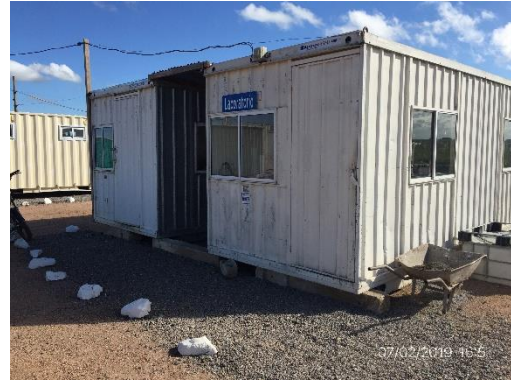
Ilustración 5 – Obrador secundario. Container para laboratorios de suelos

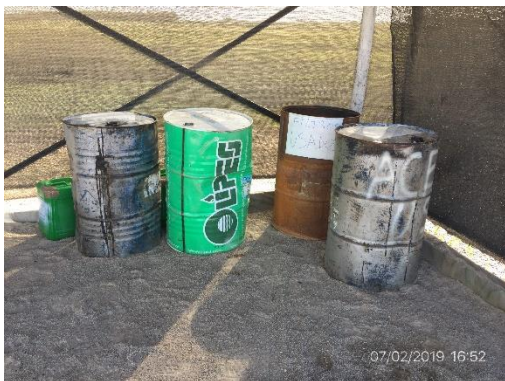
Ilustración 6 – Obrador secundario. Depósito de lubricantes usados con envallado y pavimento.

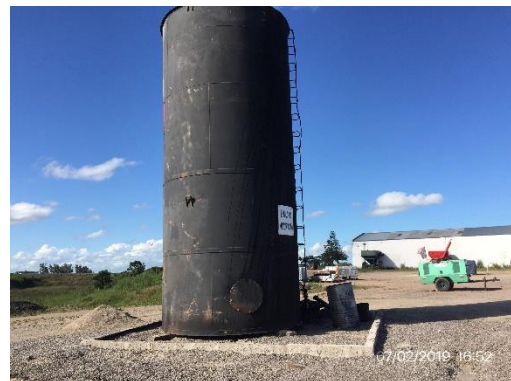
En el obrador secundario verificamos la existencia de un depósito de emulsiones (Ilustración 7), cuyo vallado contiene un volumen pequeño en relación al volumen total del tanque.

Ilustración 7 – Obrador secundario. Depósito de emulsión con contención insuficiente.

Sugerimos que el envallado del depósito de emulsión se reconstruya de modo de poder contener el 110 % del volumen almacenado, para hacer frente a eventuales contingencias de roturas.

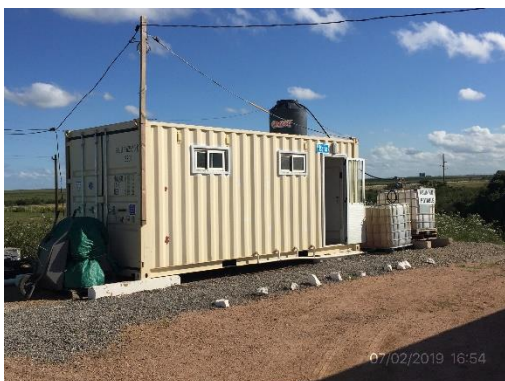
Ilustración 8 – Obrador secundario. Baños y tanques de agua no potable.

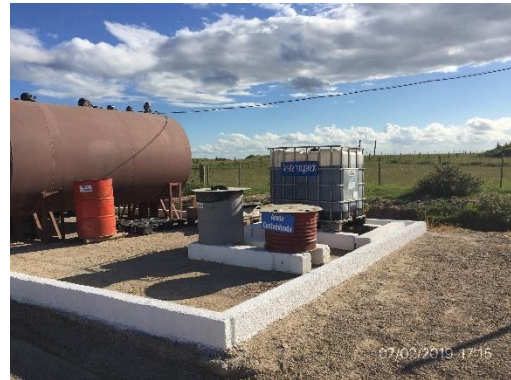
Ilustración 13 – Cantera – Acopio de lubricantes y combustible con envasado adecuado.

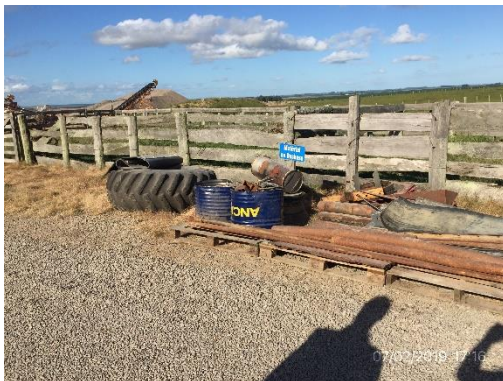
Ilustración 14 - Cantera – residuos metálicos segregados
