## INFORME DE AUDITORÍA AMBIENTAL

RE-GA-802-C68-  
20190220

# Informe de Auditoría Ambiental

## C/68 Ampl. - Ruta N° 20, Tramo: 110K000 – 115K000

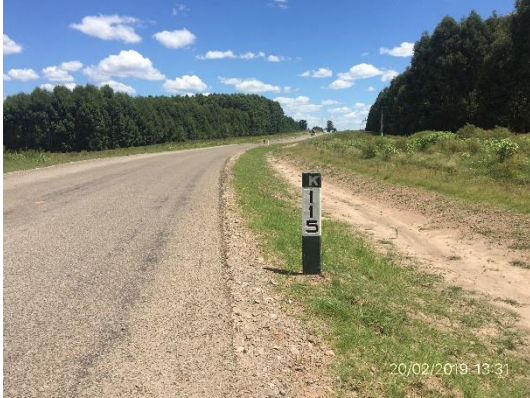
Ilustración 4 – Frente de obra – Fin de tramo progresiva 115K000

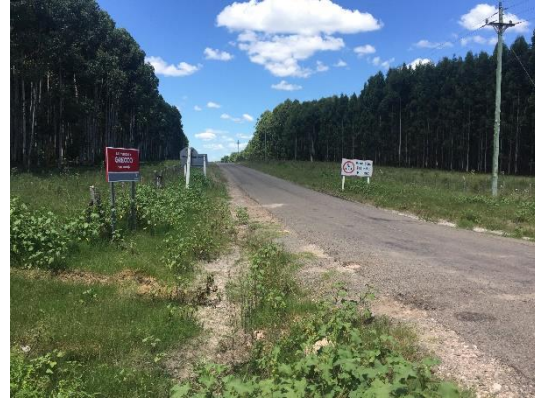
Ilustración 5 – Tramo de Ruta 20

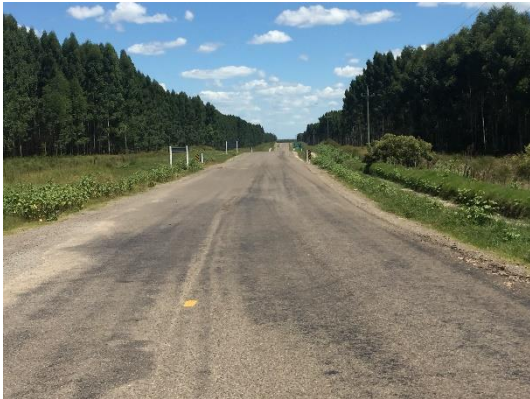
Ilustración 6 – Tramo de Ruta 20, recuperación de faja pública

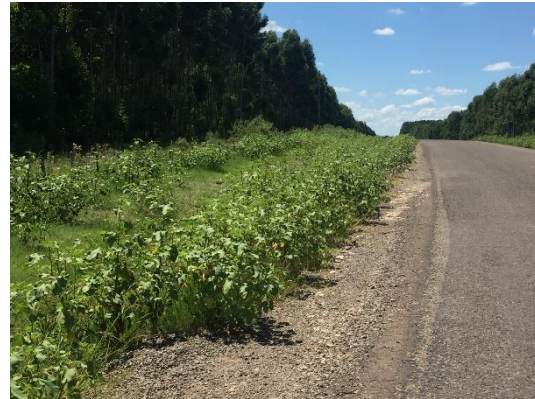
Ilustración 7 - Tramo de Ruta 20, recuperación de faja pública

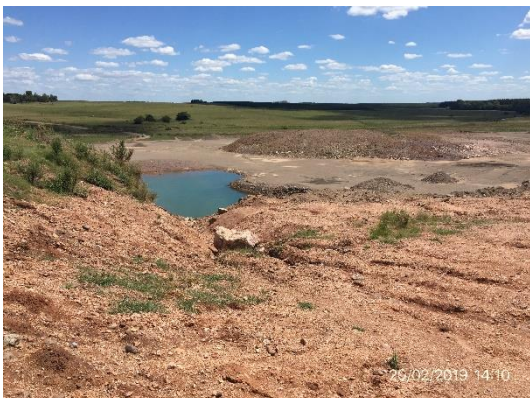
Respecto de la cantera del Padrón N°6.001, recibimos de la empresa el documento “Informe de cierre de cantera Expediente No 2017-14000-05982” en estado borrador, fechado el 11/02/2019. Evidenciamos durante la recorrida de dicha cantera que la empresa ejecutó tareas de recuperación ambiental de forma apegada a dicho informe.

Ilustración 8 – Cantera cerrada, padrón 6001.

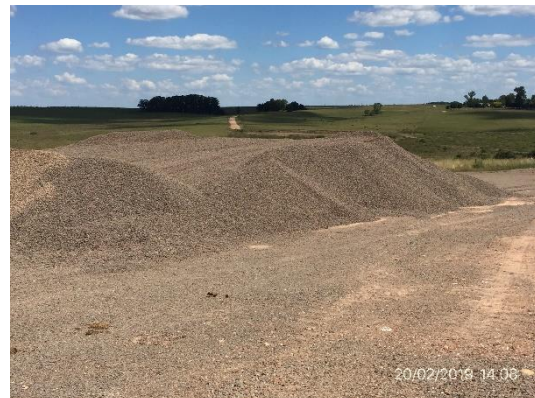
Ilustración 9 - Cantera cerrada, padrón 6001. Acopios de material granular para trabajos de mantenimiento.

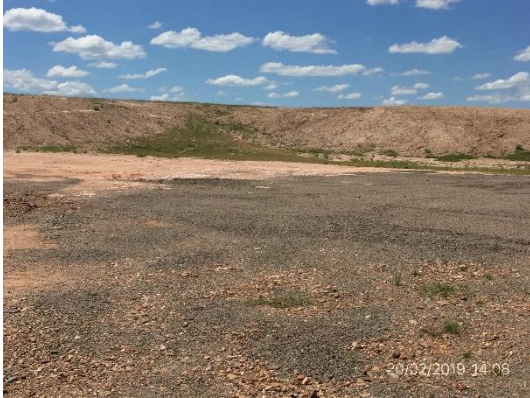
*Ilustración 10 – Cantera cerrada, padrón 6001.*

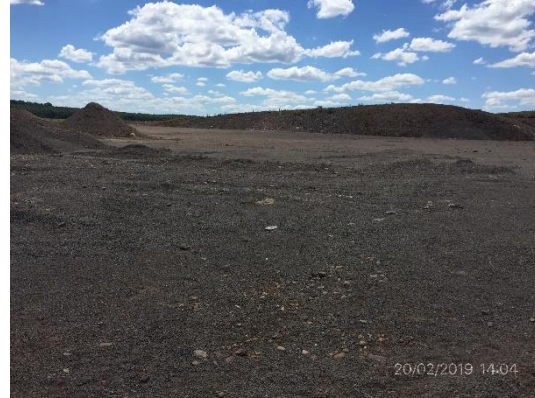
*Ilustración 11 – Cantera cerrada, padrón 6001*
