CORPORACION VIAL DEL URUGUAY S.A.	INFORME DE AUDITORÍA AMBIENTAL	RE-GA-802-C110-20190613 Página 1 de 9 Versión 07
---	---------------------------------------	---

Informe de Auditoría Ambiental

C/110 - Contrato 01/08/2018

“Ruta 81, tramo: Ruta 64 (23km170) y Ruta 33 (33km000)”

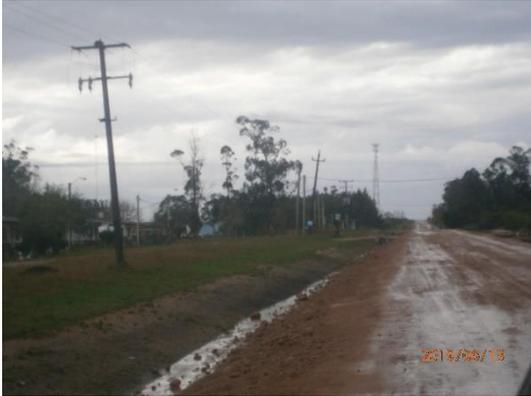
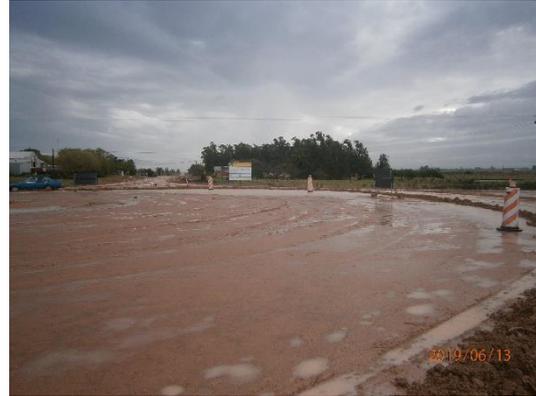
Ilustración 4 – Tramo de obra

Ilustración 5 – Tramo de obra

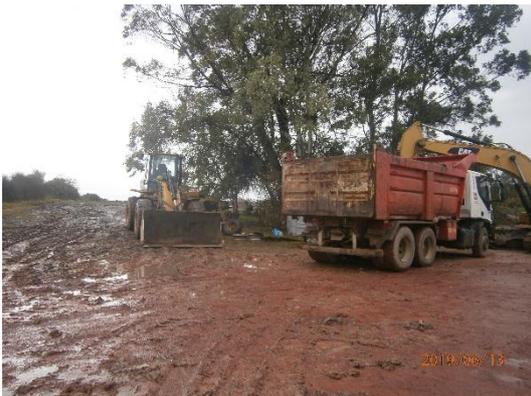
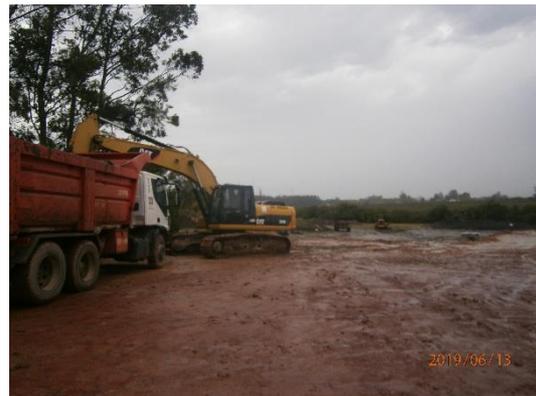
Ilustración 6 – Maquinaria dispuesta en predio privado.

Ilustración 7 – Maquinaria dispuesta en predio privado.

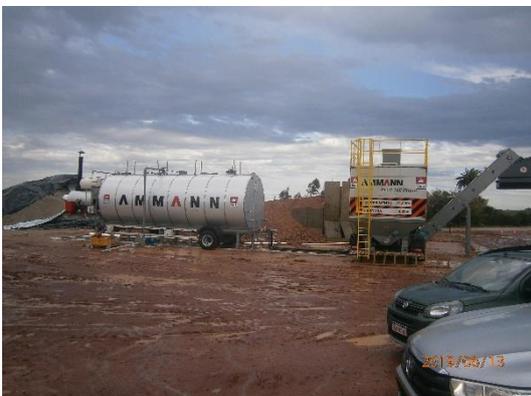
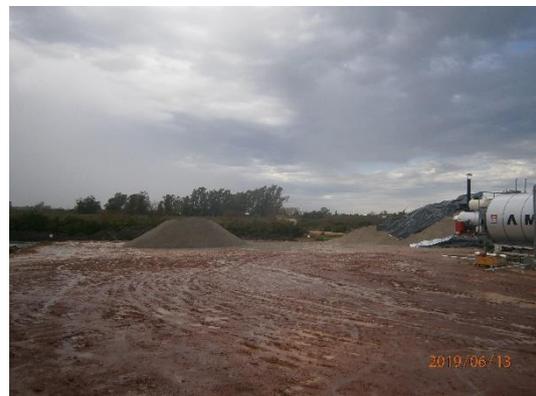
No se han requerido productos asfálticos hasta el momento y la planta de asfalto se encuentra en proceso de instalación.

Ilustración 8 – Planta de asfalto no operativa, en proceso de instalación

Ilustración 9 - Planta de asfalto no operativa, en proceso de instalación

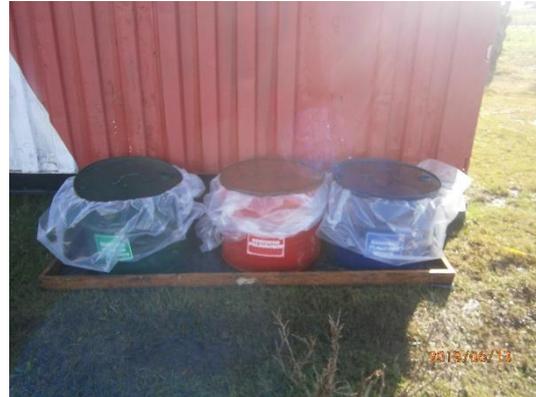
No encontramos evidencia de riesgos reales o potenciales al medioambiente durante la recorrida por el tramo de obra. Tampoco en el obrador encontramos evidencia de eventos o incidentes que puedan provocar riesgo al medioambiente. Los residuos son correctamente segregados y acopiados hasta su disposición final, que es realizada por empresas habilitadas para esa tarea.

Ilustración 11 - Contenedores de residuos discriminados por naturaleza de los mismo.

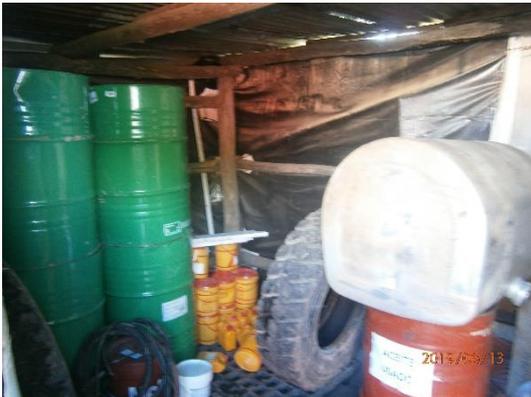
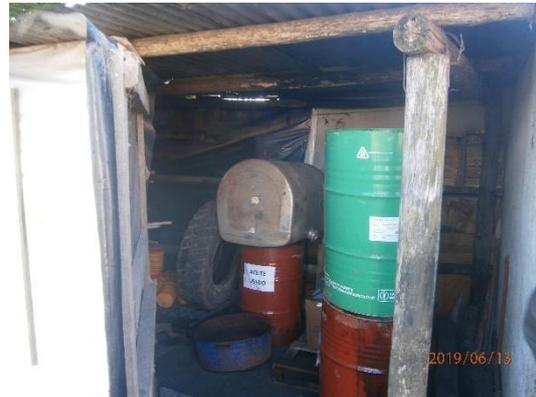
Nos indicaron que los residuos especiales (baterías usadas, neumáticos usados, lubricantes, trapos sucios, arena contaminada, etc.) son acopiados en el obrador y periódicamente transportados al depósito central en la ciudad de Salto, donde se disponen por intermedio de empresas habilitadas según la naturaleza del mismo. Los aceites usados, filtros, trapos y envases son entregados a la empresa, Afrecor S.A. Las cubiertas usadas, se envían a RECICLO NFU, las baterías usadas se envían a la empresa Baterías Moura del Uruguay S.A. Como elemento probatorio la empresa incorporó en el ITGA fotografía de los remitos realizados en los últimos meses.

Ilustración 12 – Lugar de acopio de residuos peligrosos.

Ilustración 13 – Lugar de acopio de residuos peligrosos

Buscar empresas de disposición de residuos no asimilables a domésticos cercanas al área del obrador de manera de evitar el traslado de los mismos con el consecuente riesgo y costo involucrado.

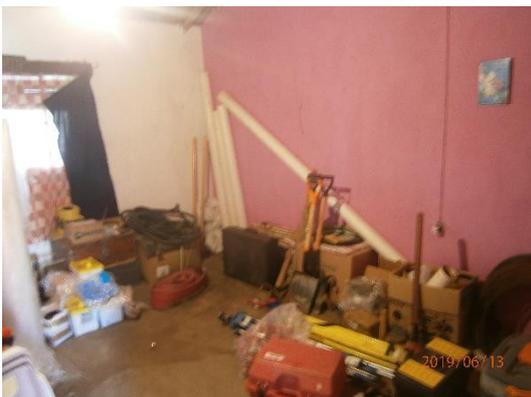
Ilustración 14 – Lugar de acopio de materiales diversos.

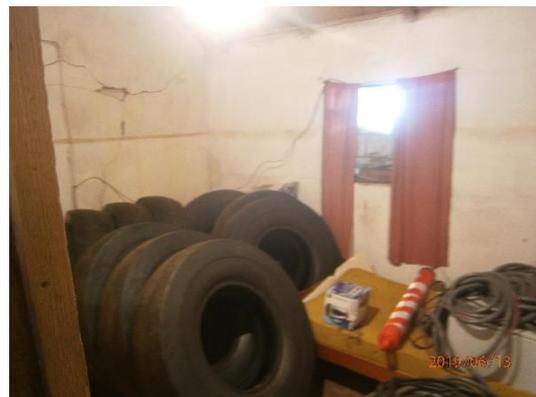
Ilustración 15 – Lugar de acopio de neumáticos nuevos
