## INFORME DE AUDITORÍA AMBIENTAL

RE-GA-802-M40-  
20191128

# Informe de Auditoría Ambiental M/40 Ampl. de Contrato 29/09/2017 “Mantenimiento por niveles de servicio Ruta N° 8 tramo: Minas - Treinta y Tres”.

Tipo de Auditoría: Cierre Parcial

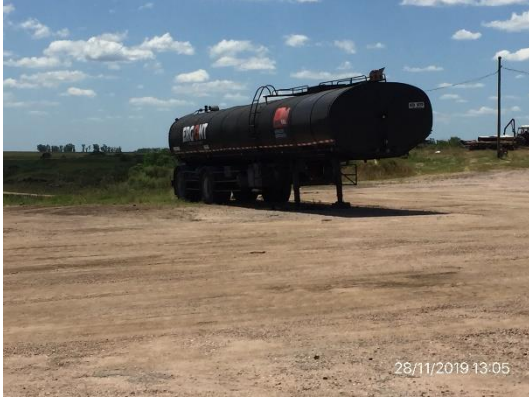
En tal sentido, pudimos apreciar que la empresa ejecutó la sugerencia de mejora de la auditoría anterior, respecto a aumentar el volumen del envallado del depósito de emulsión.

*Ilustración 4 – Obrador secundario desafectado – Depósito de emulsiones.*

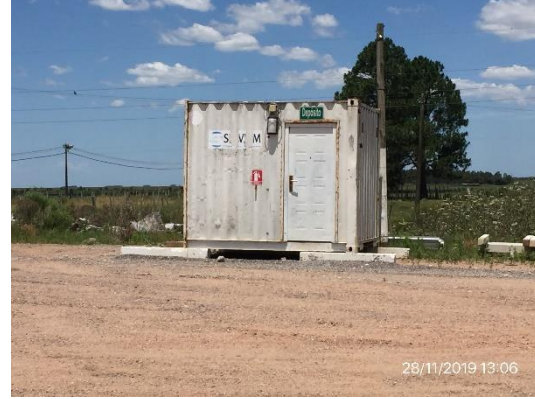
*Ilustración 5 – Obrador secundario desafectado Container para laboratorios de suelos*

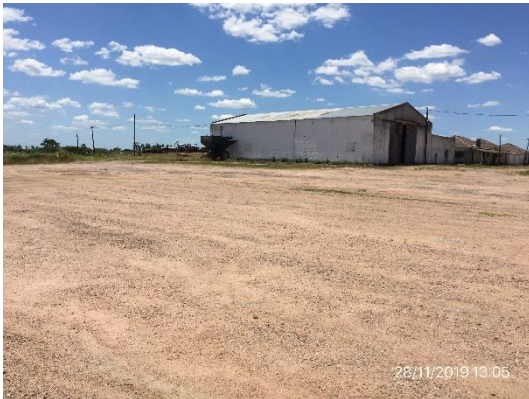
*Ilustración 6 – Obrador secundario desafectado – Mejoras en pavimentos para usufructo del propietario.*

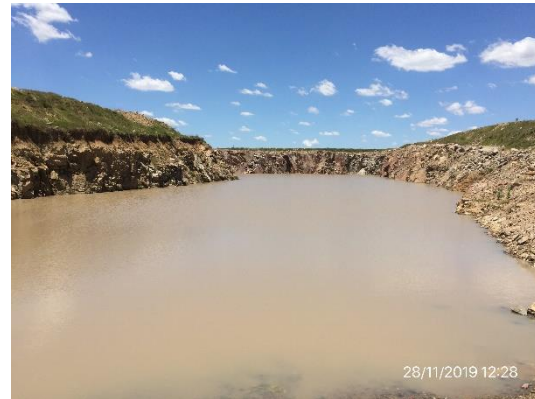
En la cantera de piedra, pudimos apreciar que las tareas de remediación ambiental previstas en el PRA fueron cumplidas. A nivel documental, se nos exhibió la documentación presentada a la DINAMA para proceder a su cierre

*Ilustración 7 – Cantera de piedra granítica con tareas de remediación terminadas.*

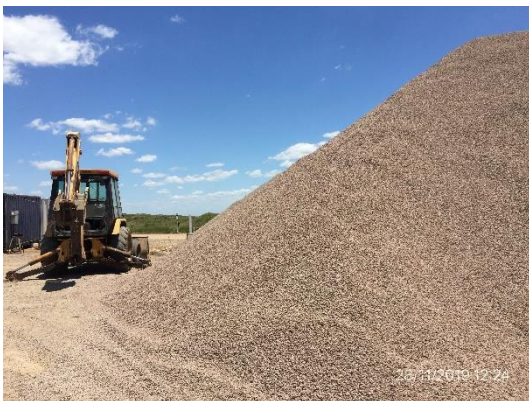
*Ilustración 8 – Obrador principal – Acopios de material granular triturado.*

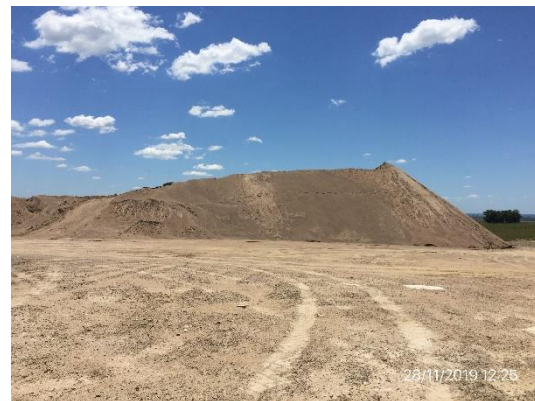
*Ilustración 9 – Obrador principal – Acopios de material granular triturado.*

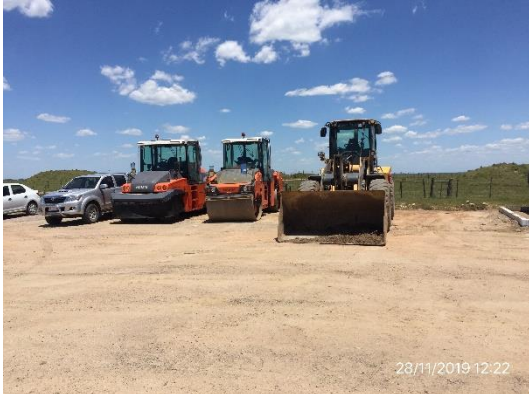
Ilustración 10 - Obrador principal –estacionamiento de maquinaria

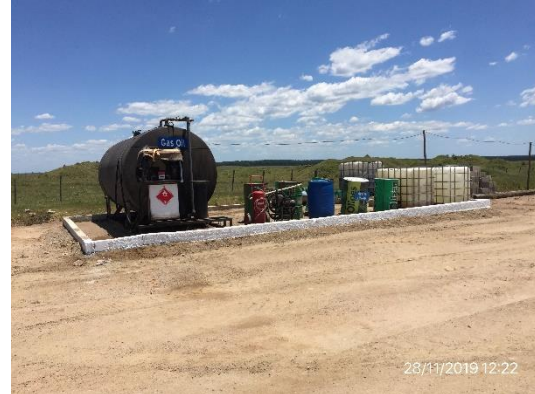
Ilustración 11 – Obrador principal – recinto para acopio de emulsiones y lubricantes con valla perimetral

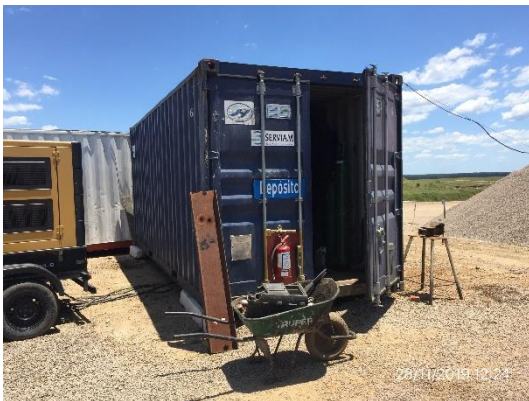
Ilustración 12 – Obrador principal – Pañol.

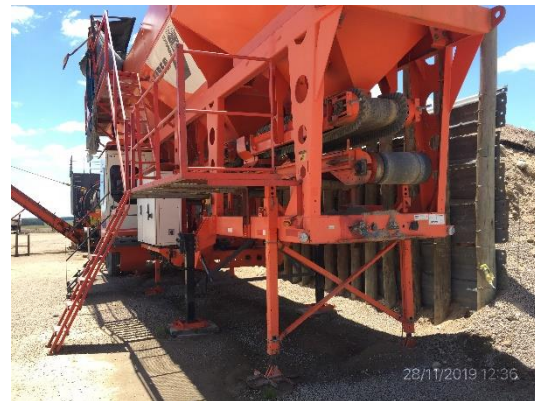
Ilustración 13 – Obrador principal – Planta asfáltica en mantenimiento.

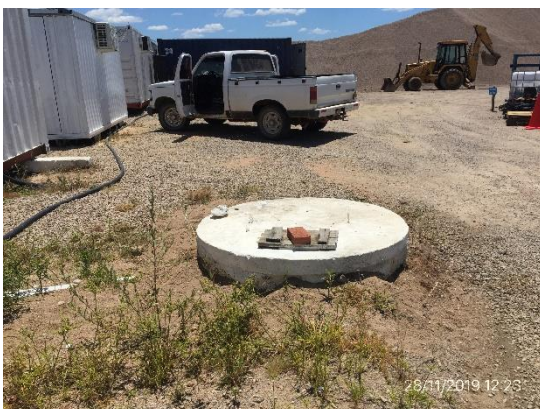
Ilustración 14 – Obrador principal – depósito impermeable para baños

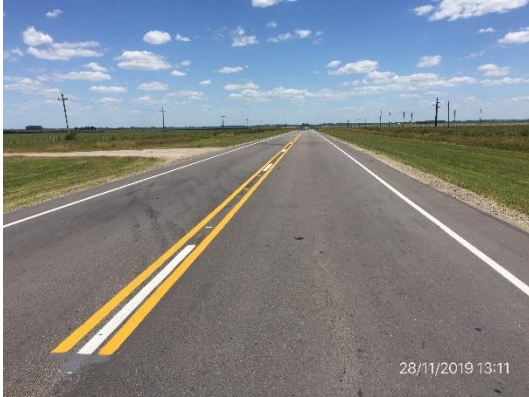
*Ilustración 16 – Tramo de Ruta 18 terminado.*

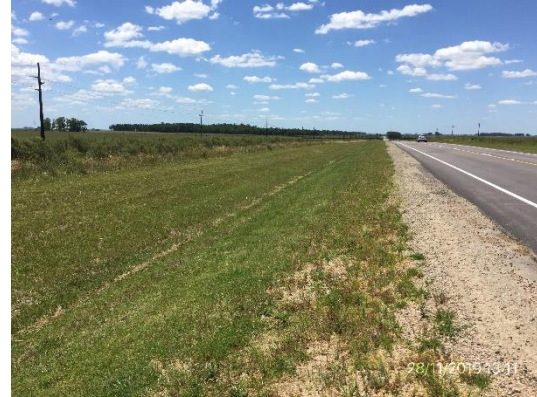
*Ilustración 17 – Faja de Ruta 18 con empastado recuperado*
