## **INFORME TRIMESTRAL DE GESTION AMBIENTAL**

**Marzo 2011 – Mayo 2011**

### **I. Mantenimiento de Ruta 3 entre progresivas 67K800 y 128K000**

### **II. Obras de Rehabilitación de Pavimentos en Ruta 3 entre progresivas 128K000 y 243K000**

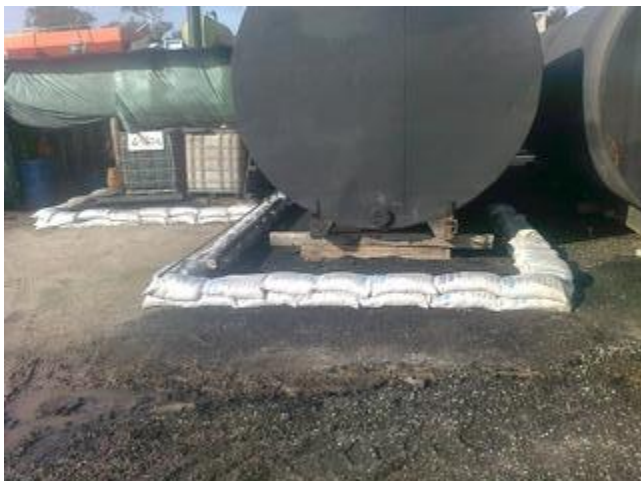
### **No conformidad N° 2:**

Se construyó una contención aguas debajo de los tanques dentro de la línea de máxima pendiente desde éstos, que permita contener en primera instancia cualquier posible derrame, para luego proceder con maquinaria tal como se ha planteado en la nota referida.

**Foto 1:** Contención primaria para los tanques, construida aguas debajo de la ubicación de los mismos.

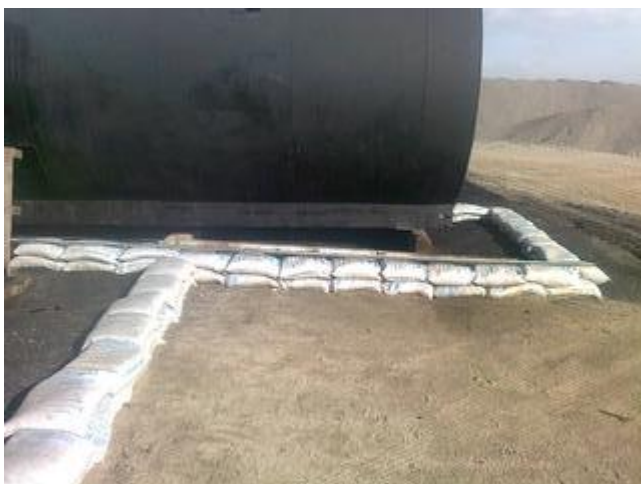
**Foto 2:** Vista lateral de la contención construida.

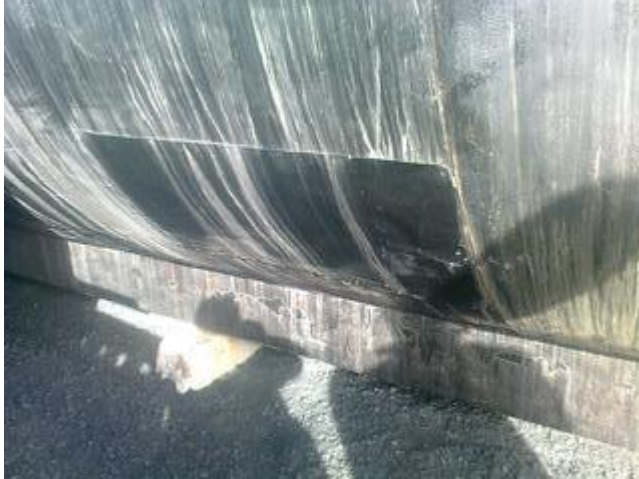
**Foto 3:** Reparación efectuada en el tanque de fueloil.

Se reparó la pared exterior del tanque de fueloil al que se hace mención en el referido Informe de Auditoría.
