Montevideo, 26 de abril de 2010

Informe Final de Gestión y Recuperación Ambiental – Enero a Abril 2010

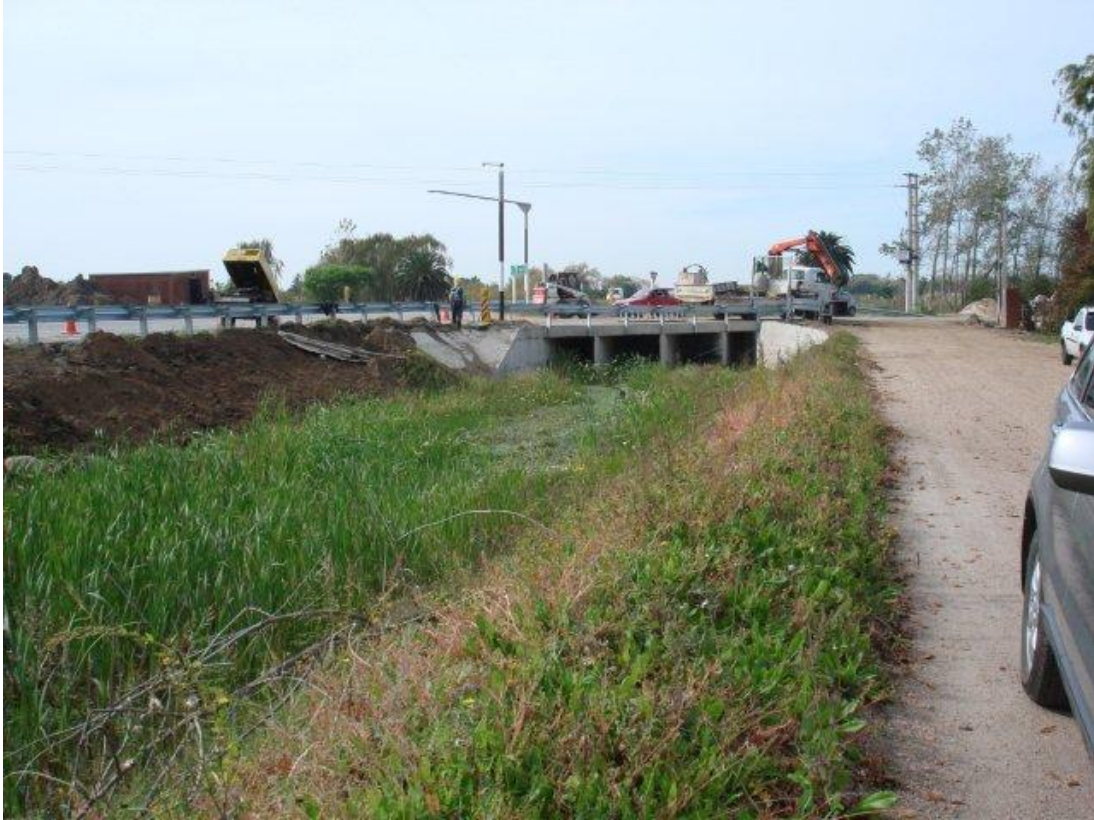
BOCA SALIDA ALCANTARILLA DE CRUCE DE CANAL CAÑADA EL DRAGÓN Y CAMINO MELILLA. REVESTIMIENTOS EN HORMIGÓN TERMINADOS. EMPRESA CCH TRABAJANDO EN SEMÁFOROS. VISTA DESDE LA CALZADA DE SERVICIO.

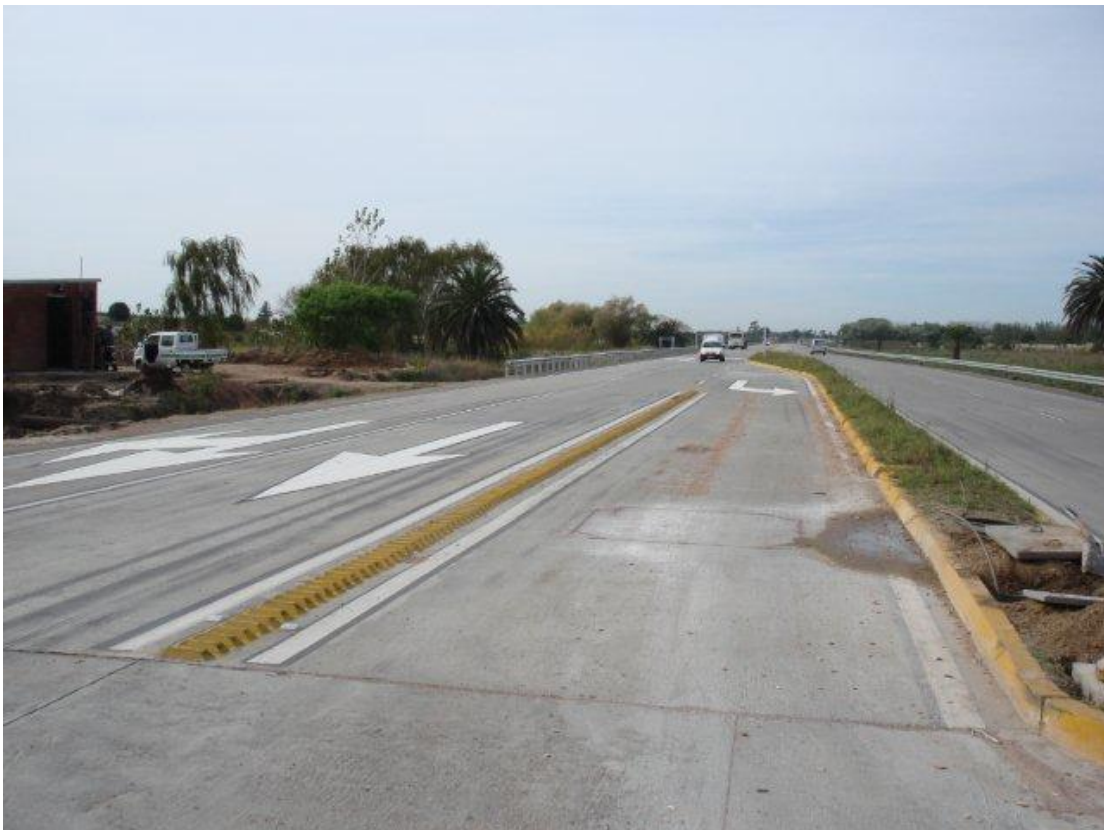
EMPALME MELILLA – EMPRESA CCH TRABAJANDO EN LA INSTALACIÓN DE SEMAFOROS.

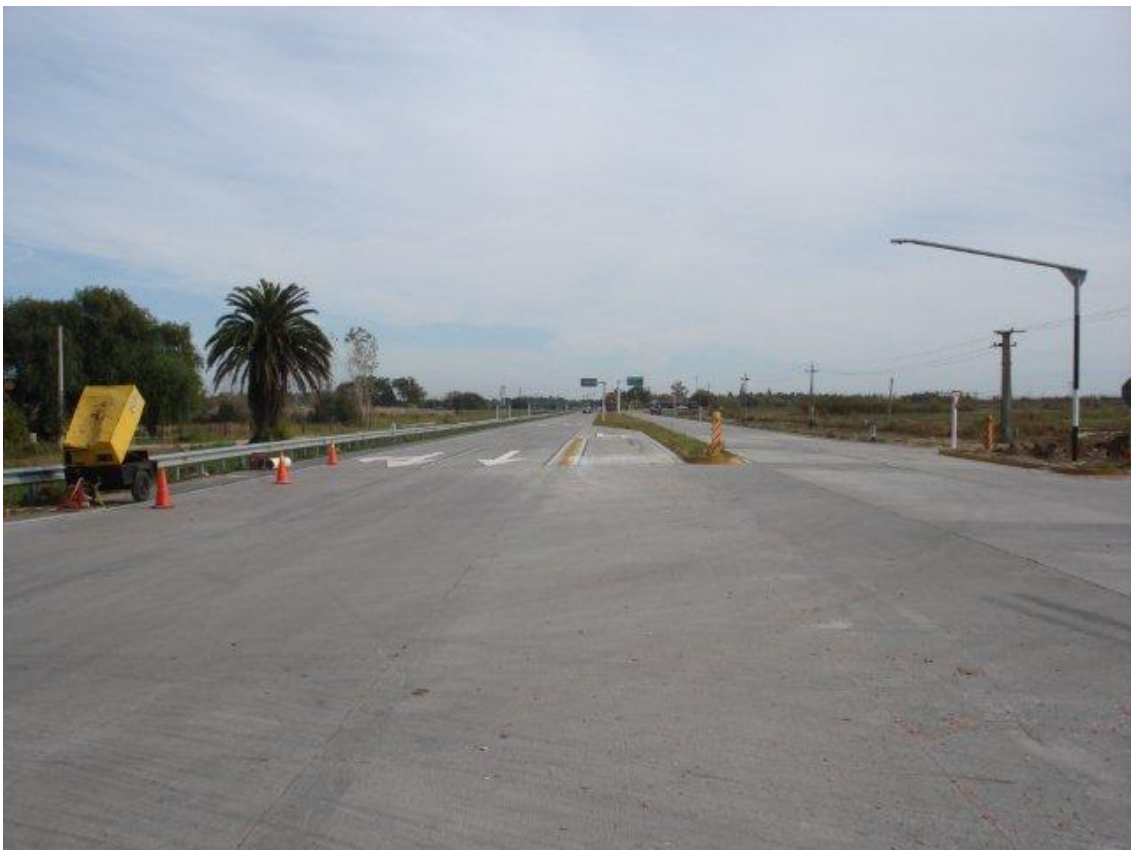
TRAMO MELILLA A RUTA 5 – CANTERO EMPASTADO

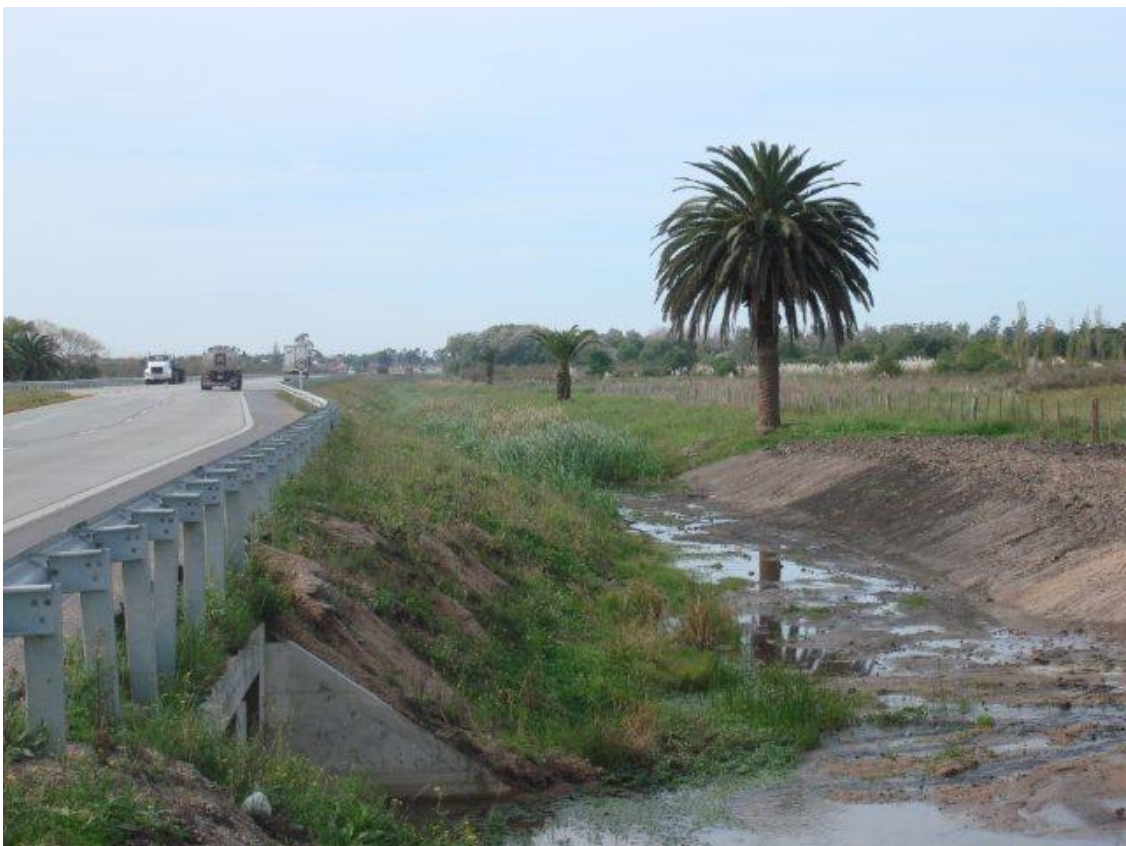
CANAL CAÑADA EL DRAGÓN – LADO A (+) VISTA DESDE BOCA ENTRADA ALCANTARILLA MELILLA.

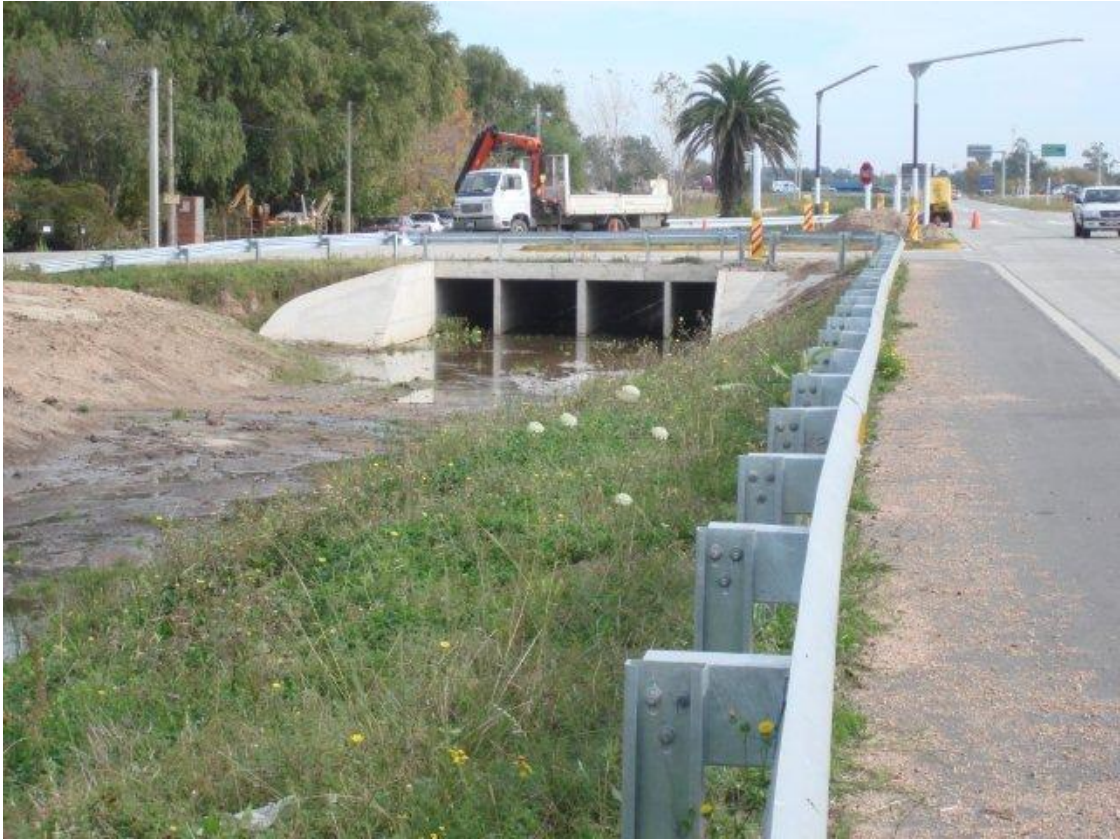
CANAL CAÑADA EL DRAGÓN LADO A (+): VISTA BOCA DE ENTRADA ALCANTARILLA MELILLA

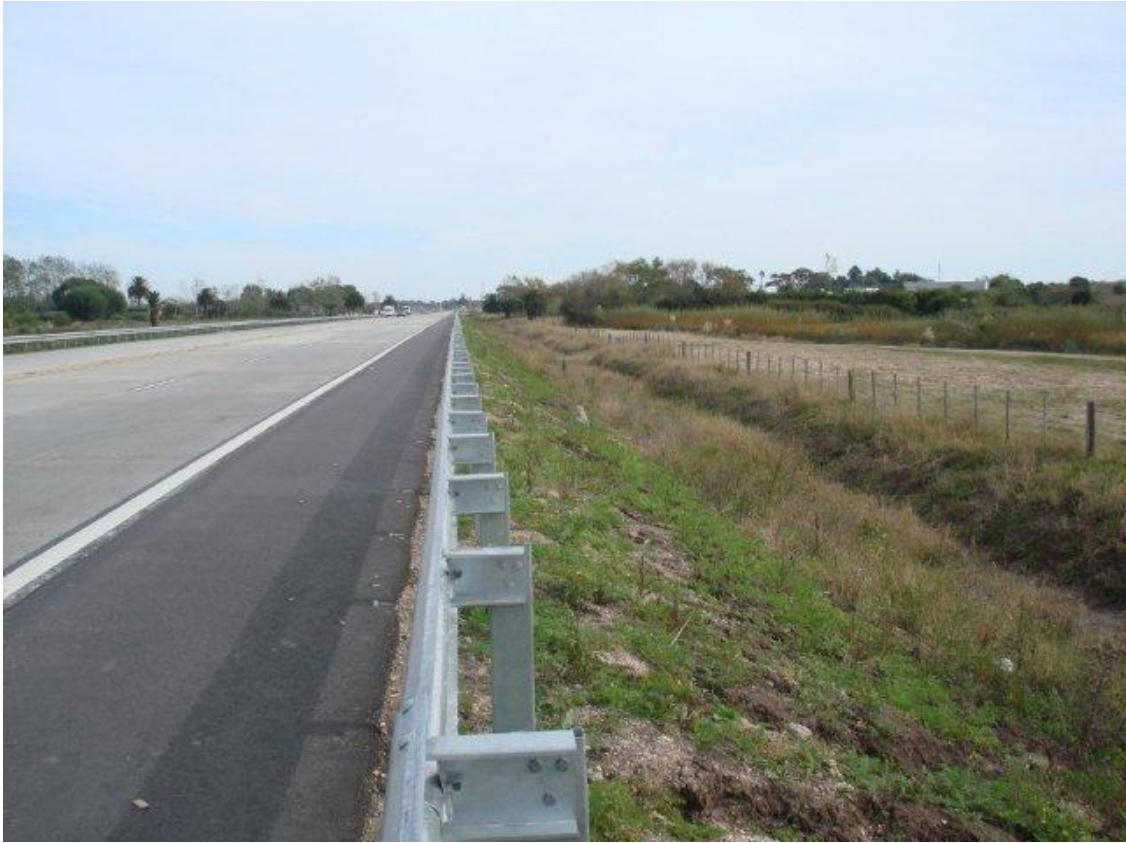
CANAL CAÑADA EL DRAGÓN LADO A (-): FAUQUET A MELILLA. TALUDES EMPASTADOS.

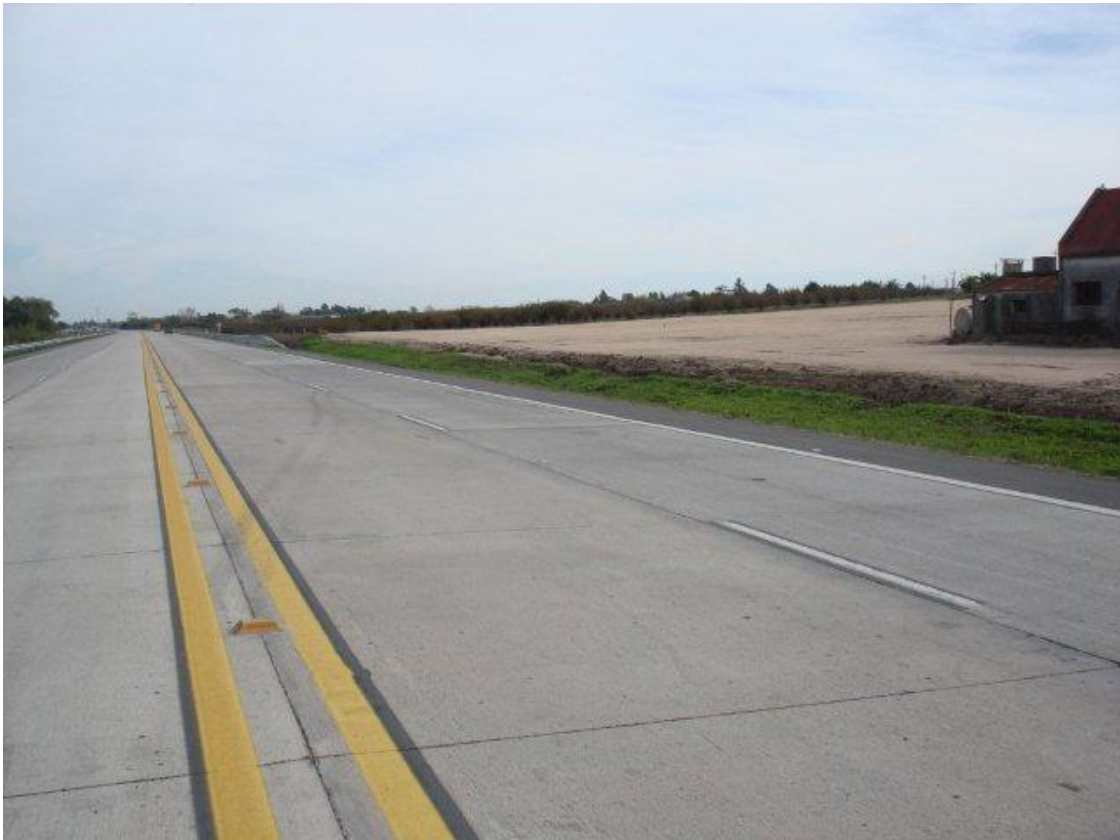
CANAL CAÑADA EL DRAGÓN LADO A (-): TRAMO FAUQUET – MELILLA. CONTRA TALUD EMPASTADO.

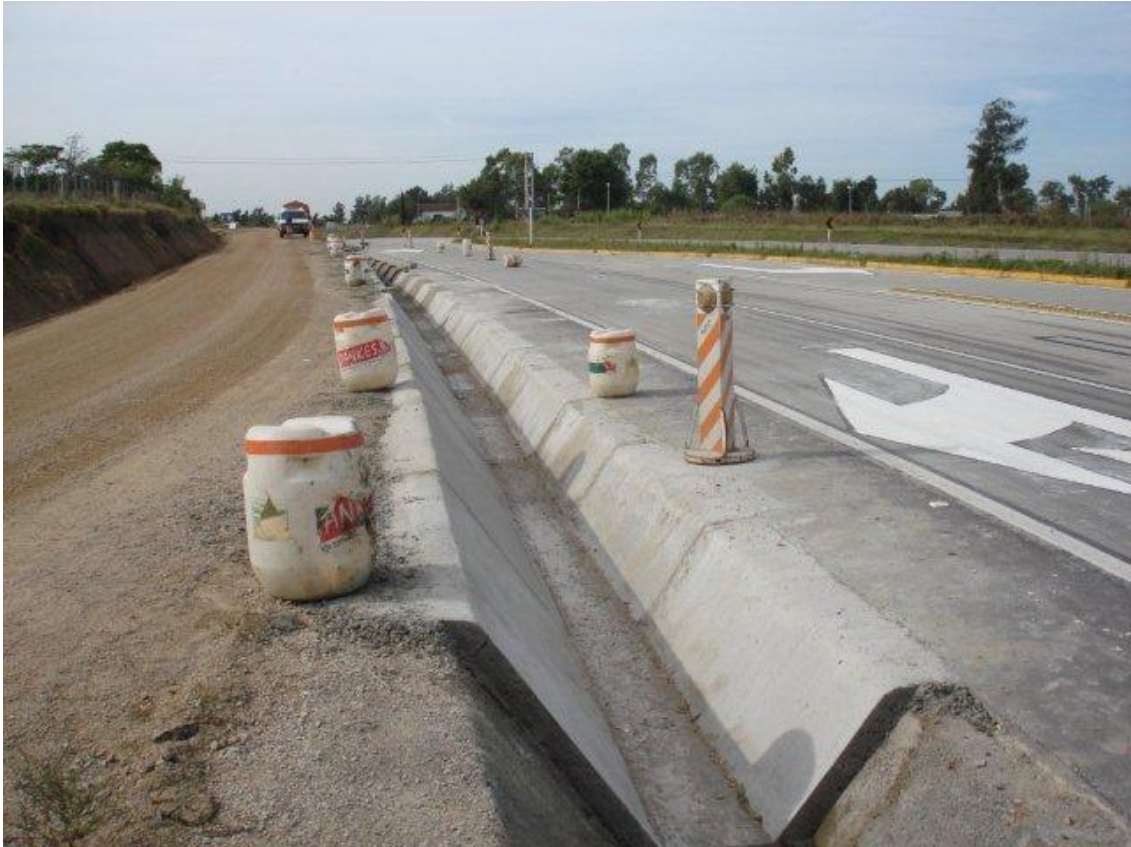
En el desmonte de la Planta de Acodike y en el empalme de Fauquet-La Renga, estamos ejecutando el revestimiento de cunetas y taludes en hormigón. Esto fue necesario para la estabilización de las cunetas y de los taludes que necesariamente se tuvieron que empinar para posibilitar la configuración en doble vía dentro de la faja disponible, sin necesidad de expropiación adicional. Se prevé culminar dicha tarea a fin de la primera semana de mayo de 2010.

REVESTIMIENTO DE HORMIGÓN EN EJECUCIÓN DE LA CUNETA CANAL ENTRE ACP Y LA RENGA. FINALIZACIÓN PREVISTA PARA 30 DE ABRIL 2010.

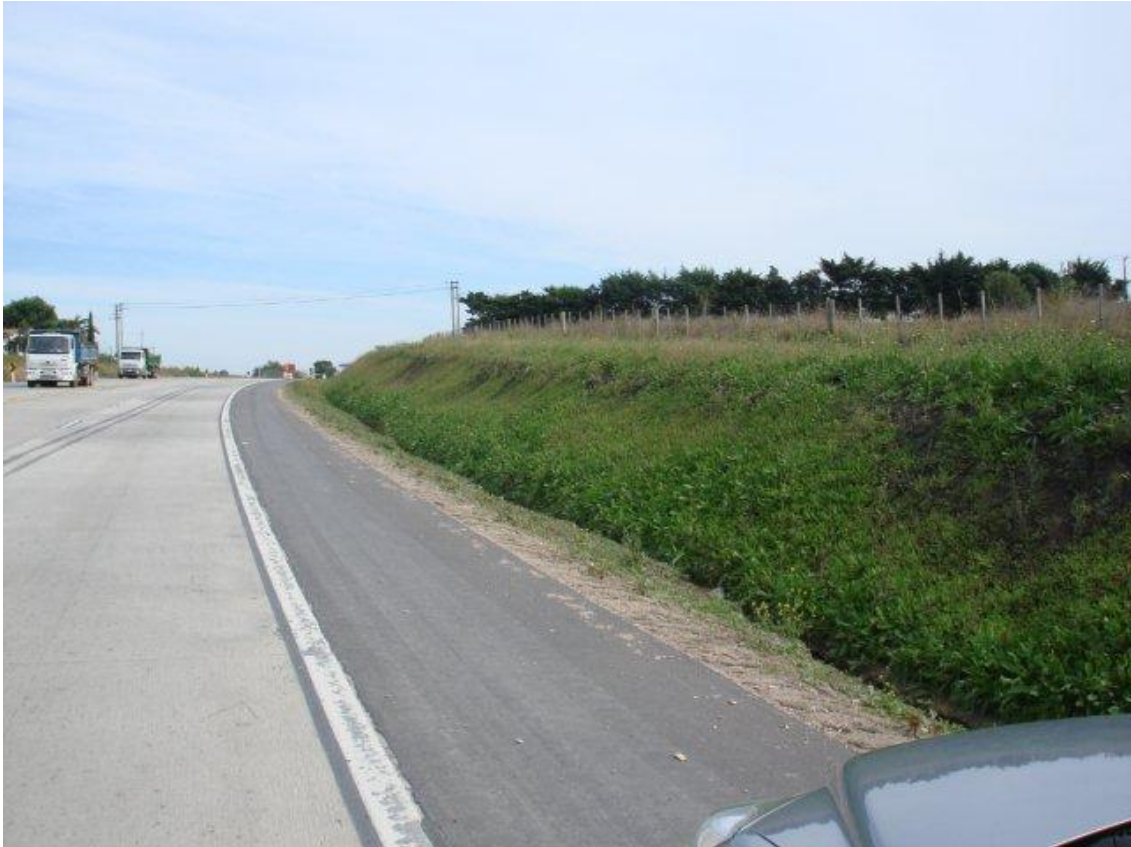
CONTRA TALUD REVESTIDO LADO A (-) – VISTA DESDE EL ESTE ACP Y LA RENGA.

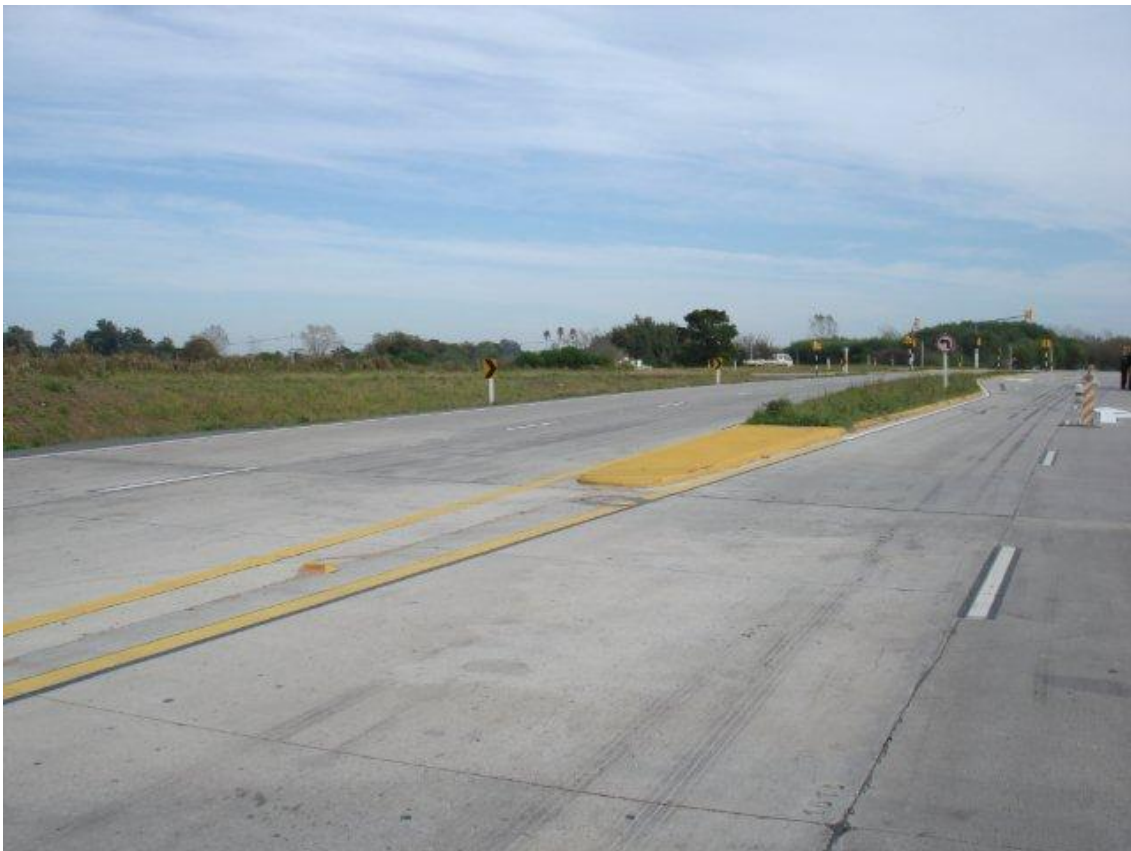
EMPALME FAUQUET PROGRESIVAS MAYORES. CANTEROS CENTRALES Y CONTRA TALUDES EMPASTADOS.

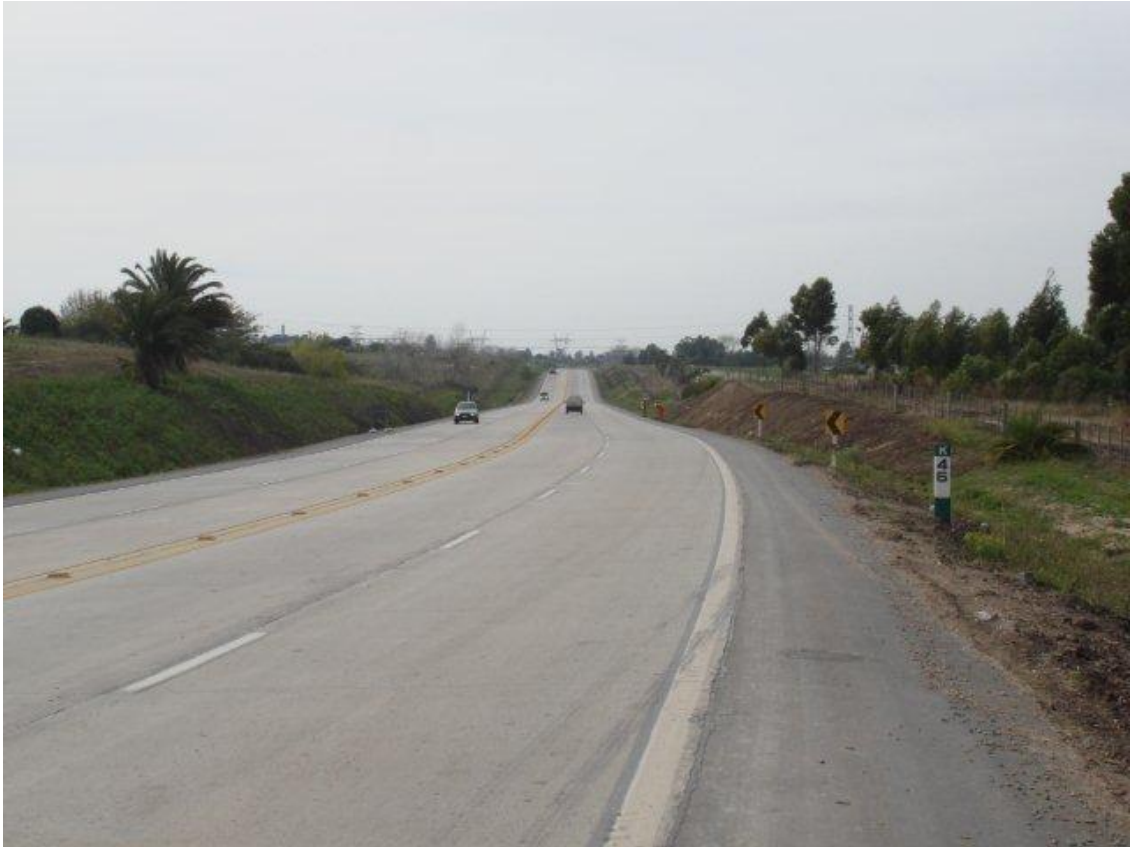
TRAMO FAUQUET A CMG - TALUDES Y CONTRA TALUDES REVESTIDOS Y EMPASTADOS.

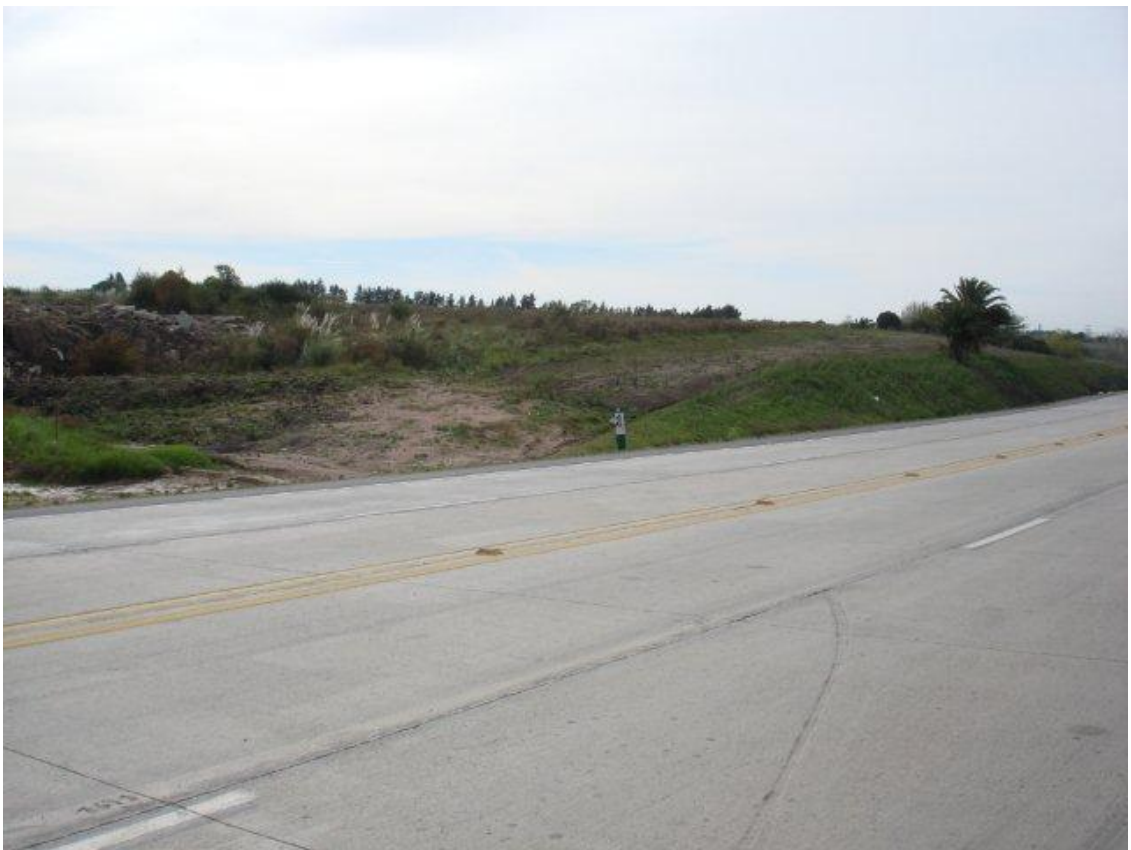
TRAMO FAUQUET A CMG LADO A (-) – CUNETETA DE CORONAMIENTO EN BORDE SUPERIOR DE CONTRA TALUD PARA EVITAR EROSIÓN.

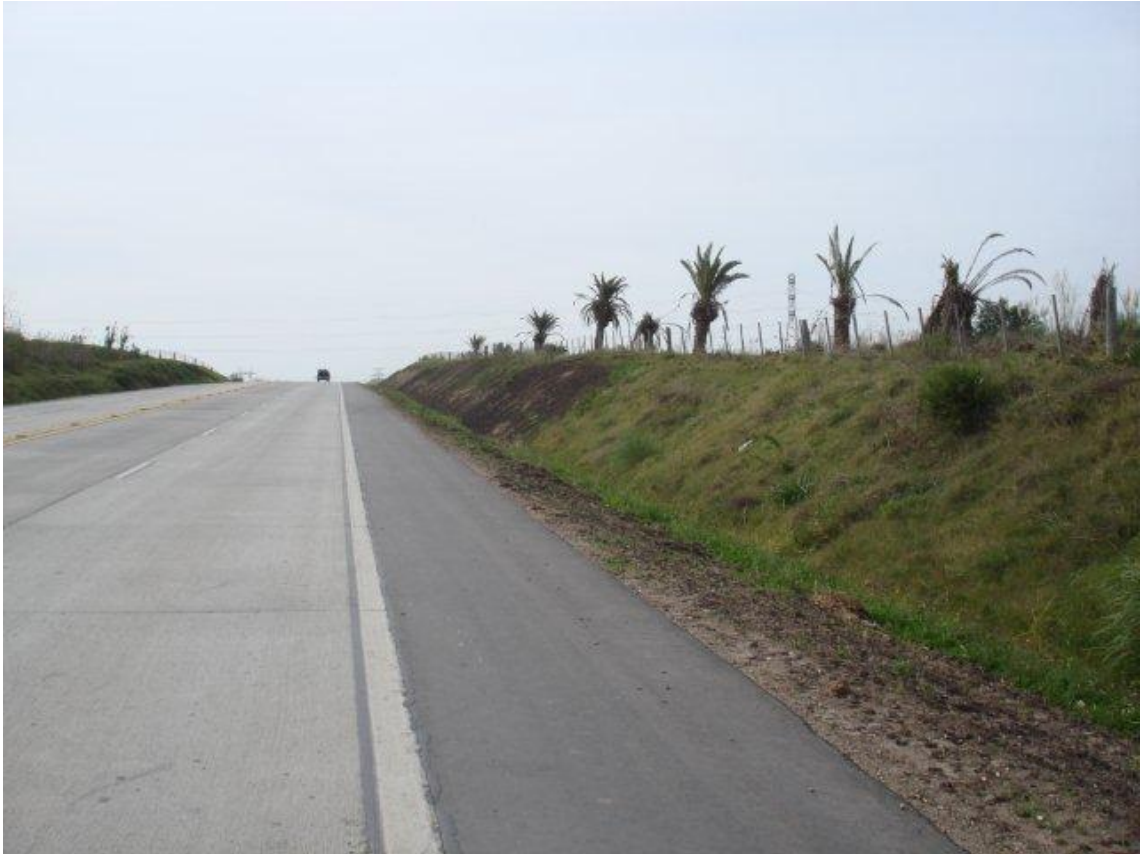
**TRAMO FAUQUET A CMG LADO A (+) – CONTRA TALUD REVESTIDO Y PALMERAS
TRANSPLANTADAS CON REBROTOS DE HOJAS NUEVAS AL TOPE.**

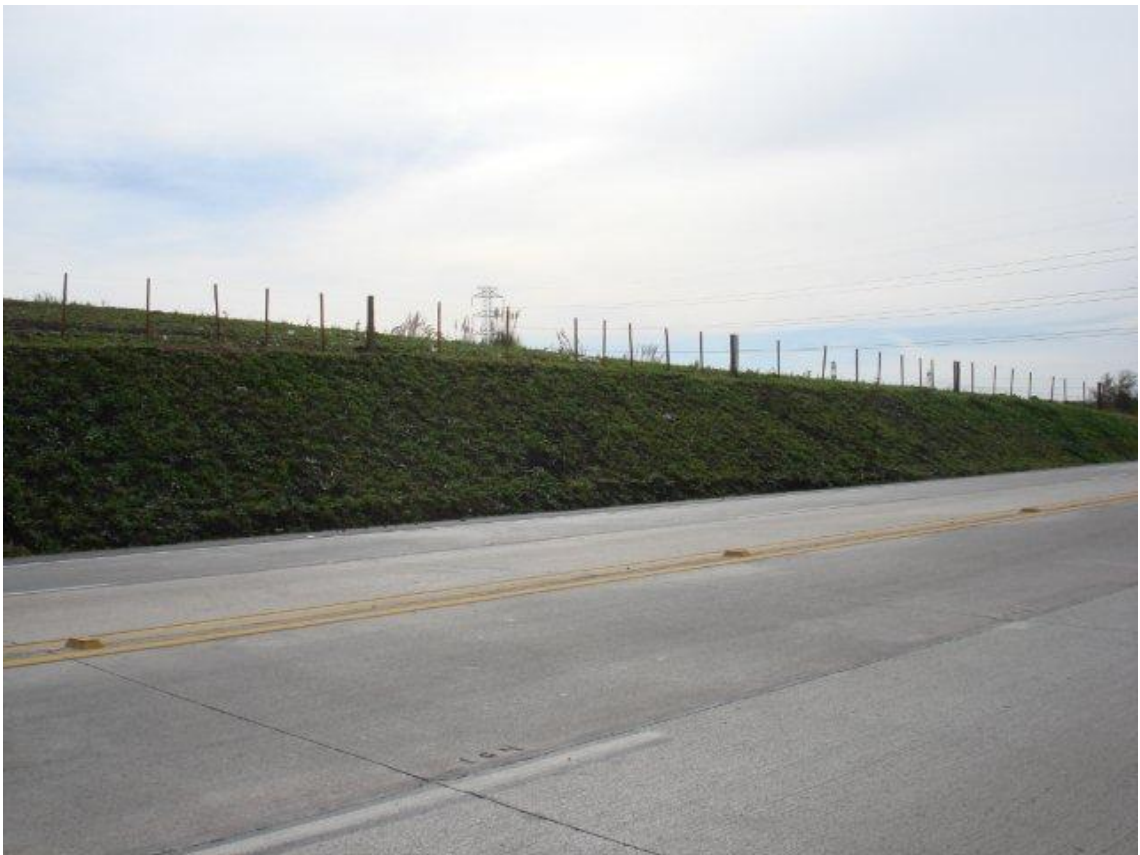
TRAMO FAUQUET A CMG LADO A (-) – CONTRA TALUD REVESTIDO

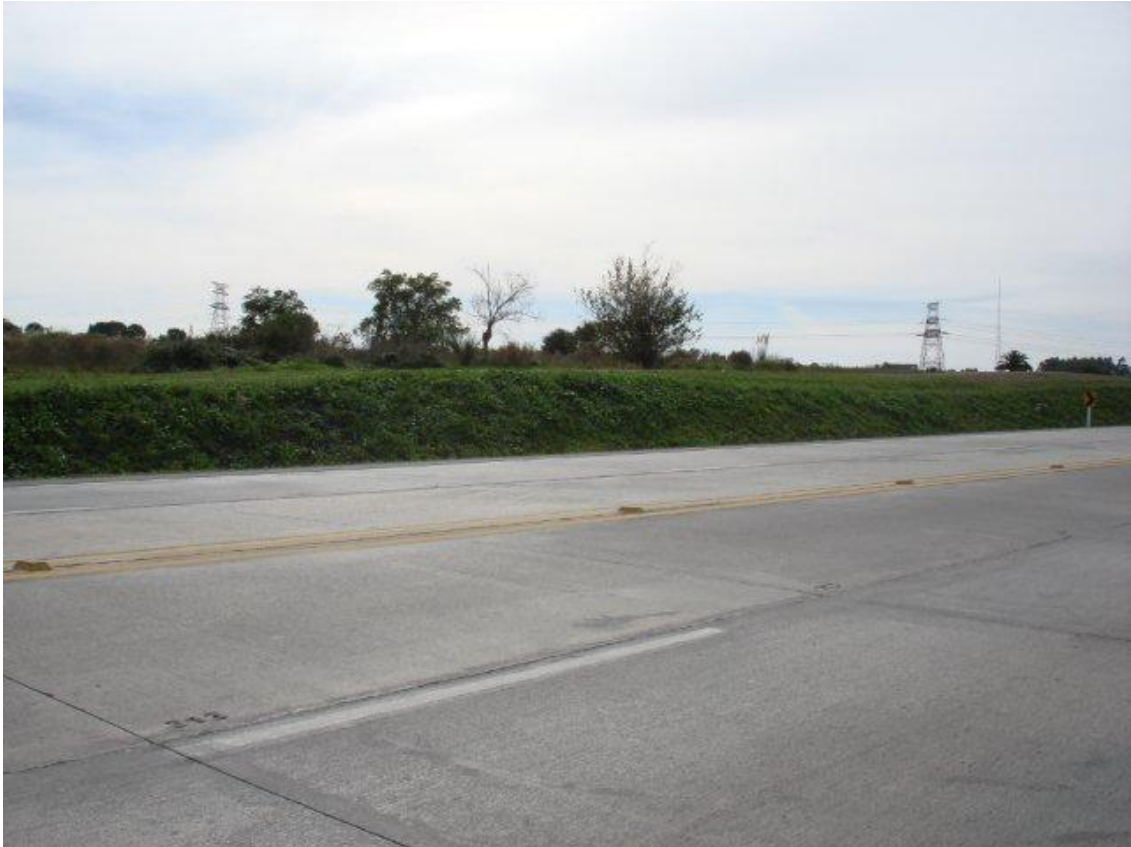
TRAMO FAUQUET A CMG LADO A (-) – CONTRA TALUD REVESTIDO.

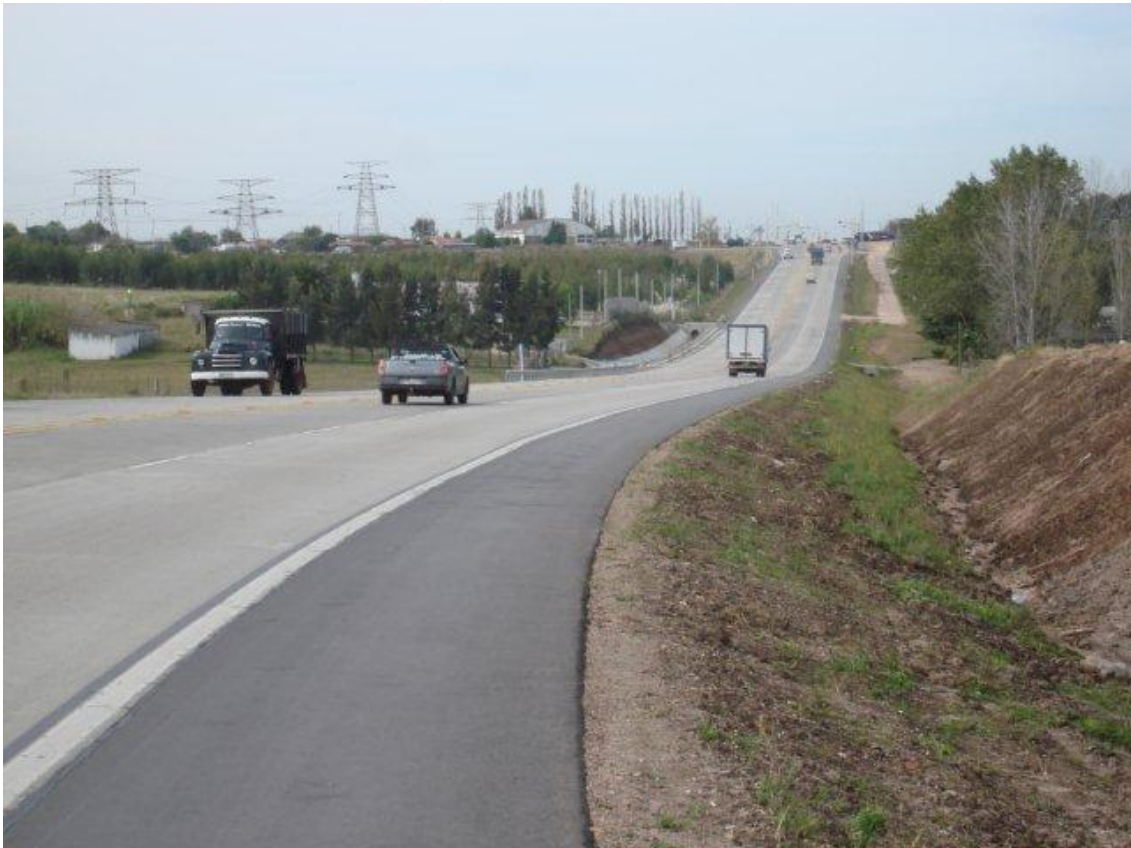
TRAMO 3+700 A CMG – TALUDES Y CONTRATALUDES REVESTIDOS.

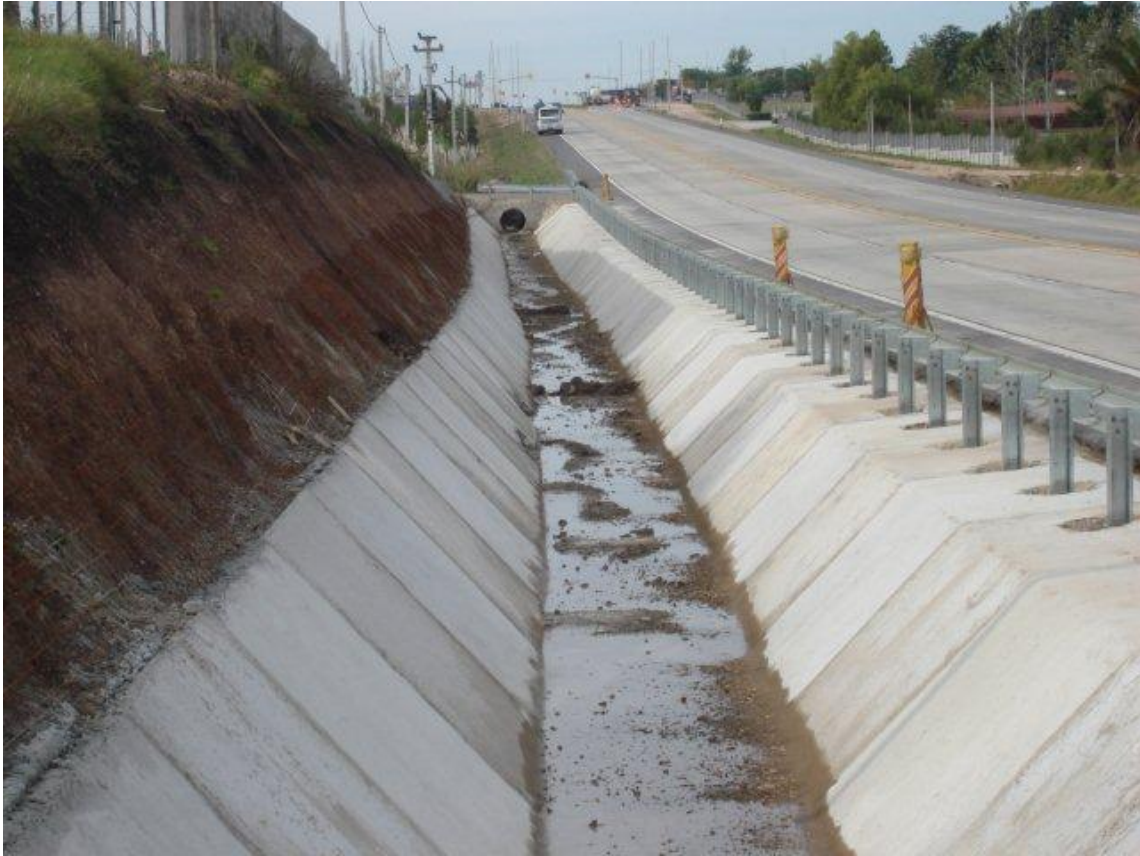
REVESTIMIENTO CUNETETA TIPO ACODIKE TERMINADO (4+370 A 4+500 A (-)). FALTA REVESTIR RESTO DE CONTRA TALUD. FINALIZACIÓN PREVISTA PARA EL 7 DE MAYO 2010.

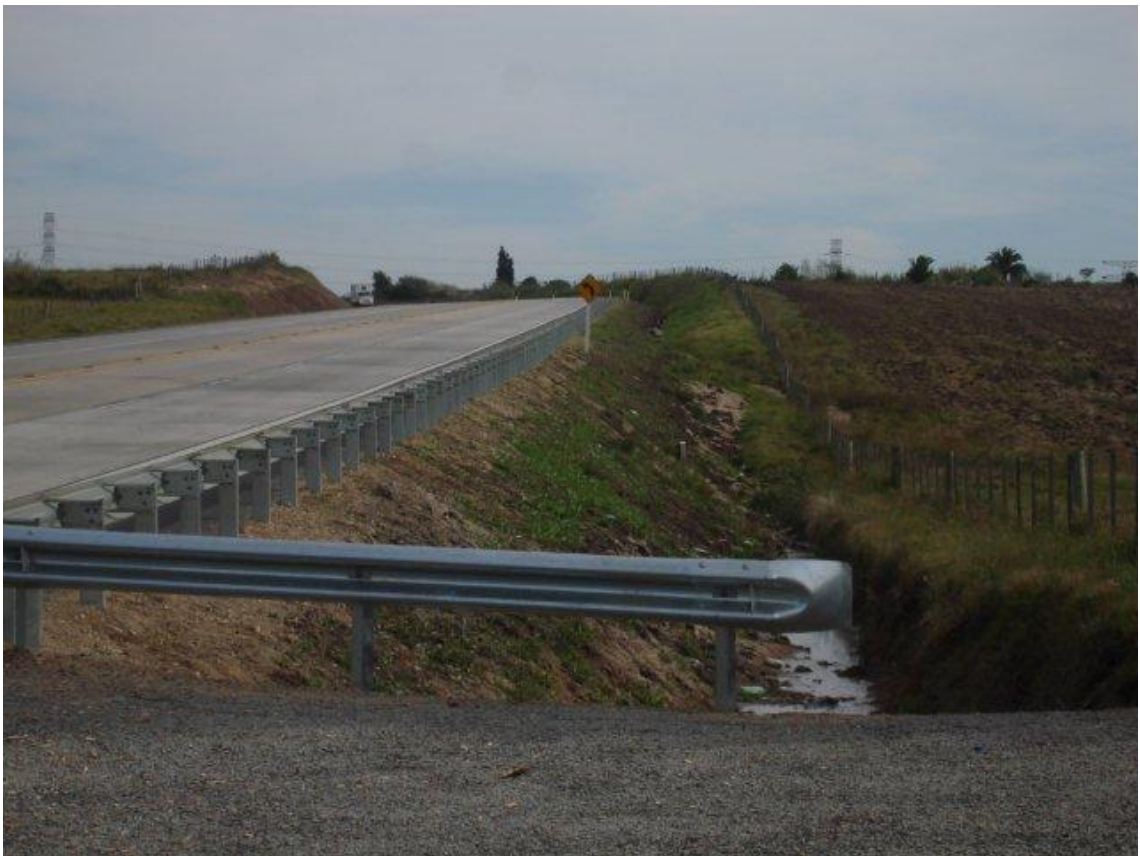
TALUD Y CONTRA TALUD EMPASTADOS LADO A (-) – VISTA DESDE ENTRADA OESTE A ACODIKE.

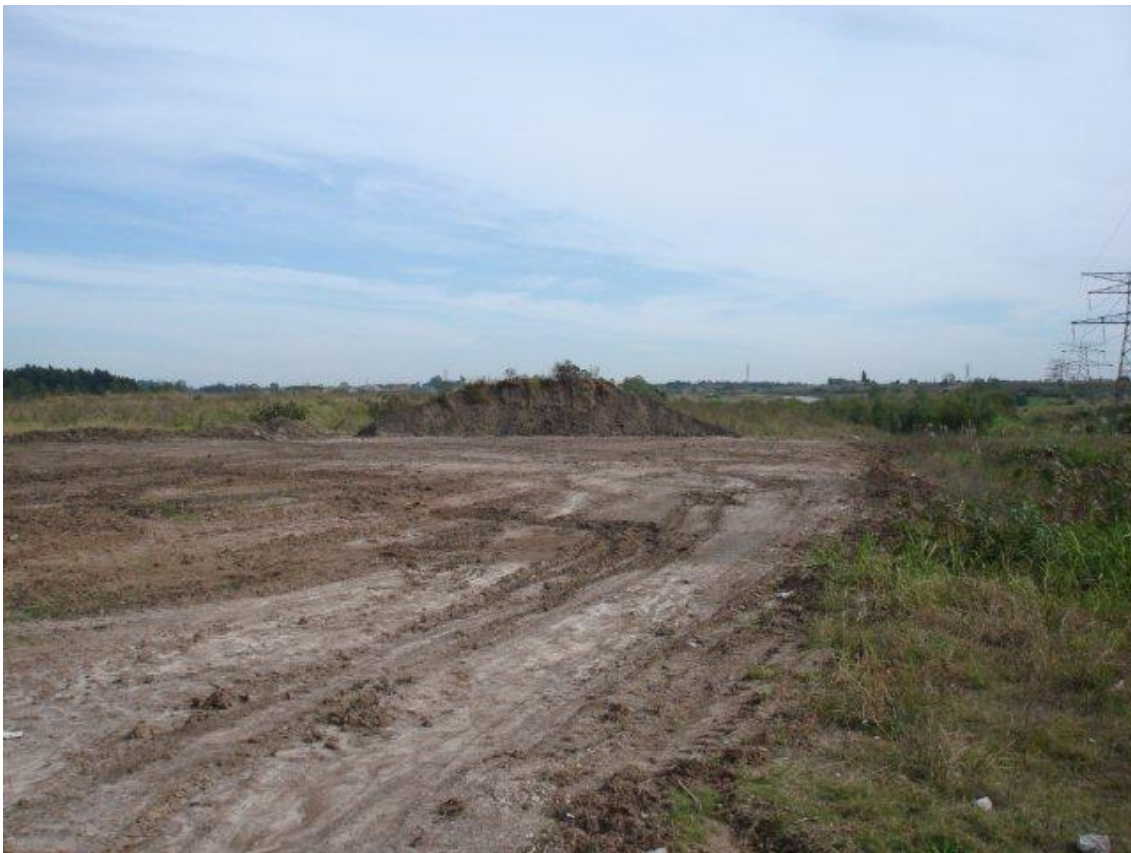
Se ha reservado un acopio de tierra vegetal (sobre préstamo CMG y el Anillo) para realizar las tareas de conservación de faja durante el período de garantía de 3 años – Control de Erosiones.

ACOPIO DE RESERVA DE TIERRA VEGETAL SOBRE DEPÓSITO CMG Y ACP.

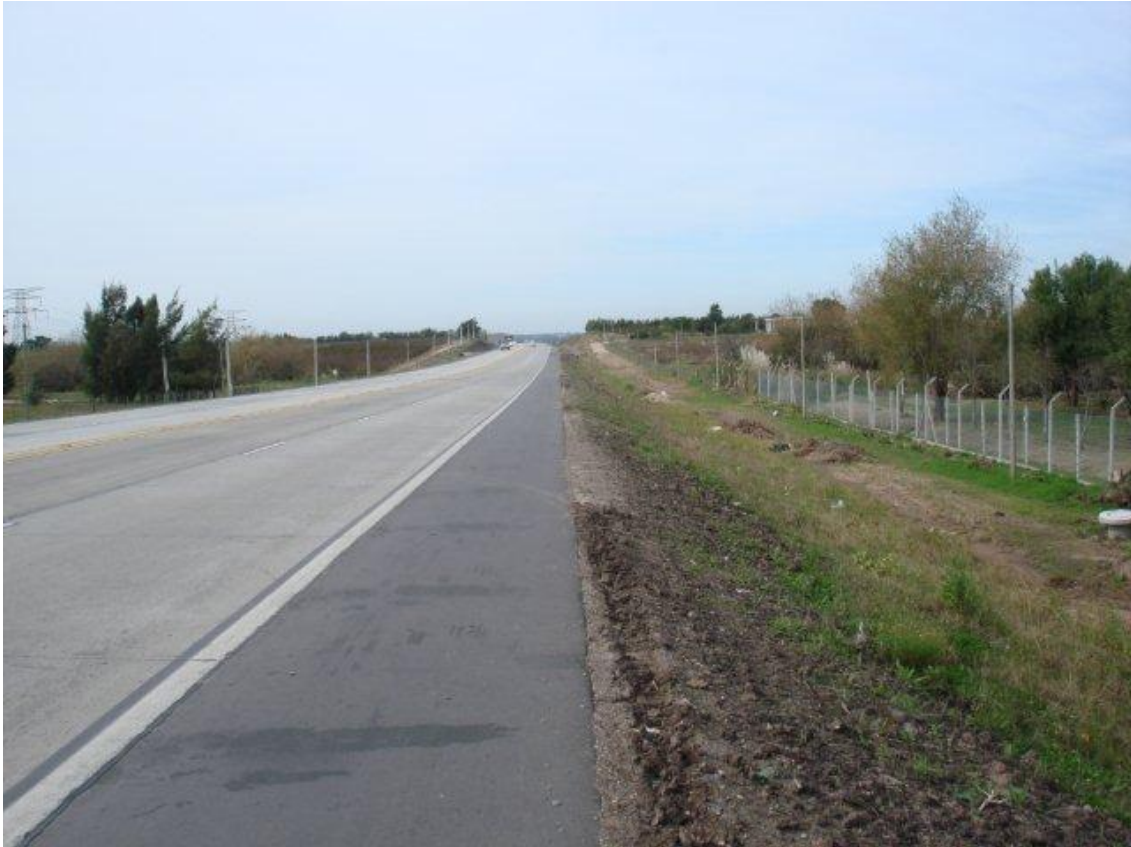
TRAMO NORDEX FORTET LADO A (+). TALUDES REVESTIDOS Y EMPASTADOS.

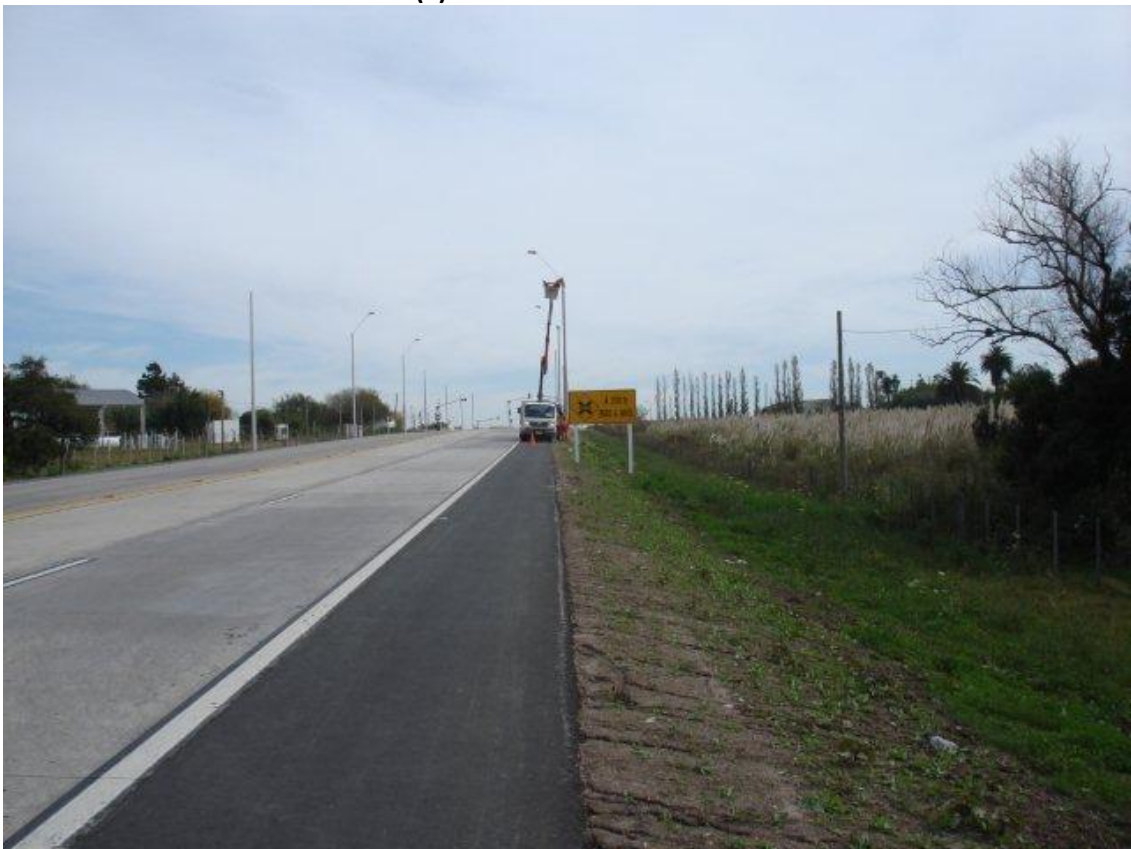
TRAMO FORTET CMG/VIA FÉRREA LADO A (-) – TALUDES EMPASTADOS. GRINOR INSTALANDO LUMINARIAS POR CONTRATO INDEPENDIENTE (ILUMINACIÓN DE EMPLAMES CMG Y MENDOZA)

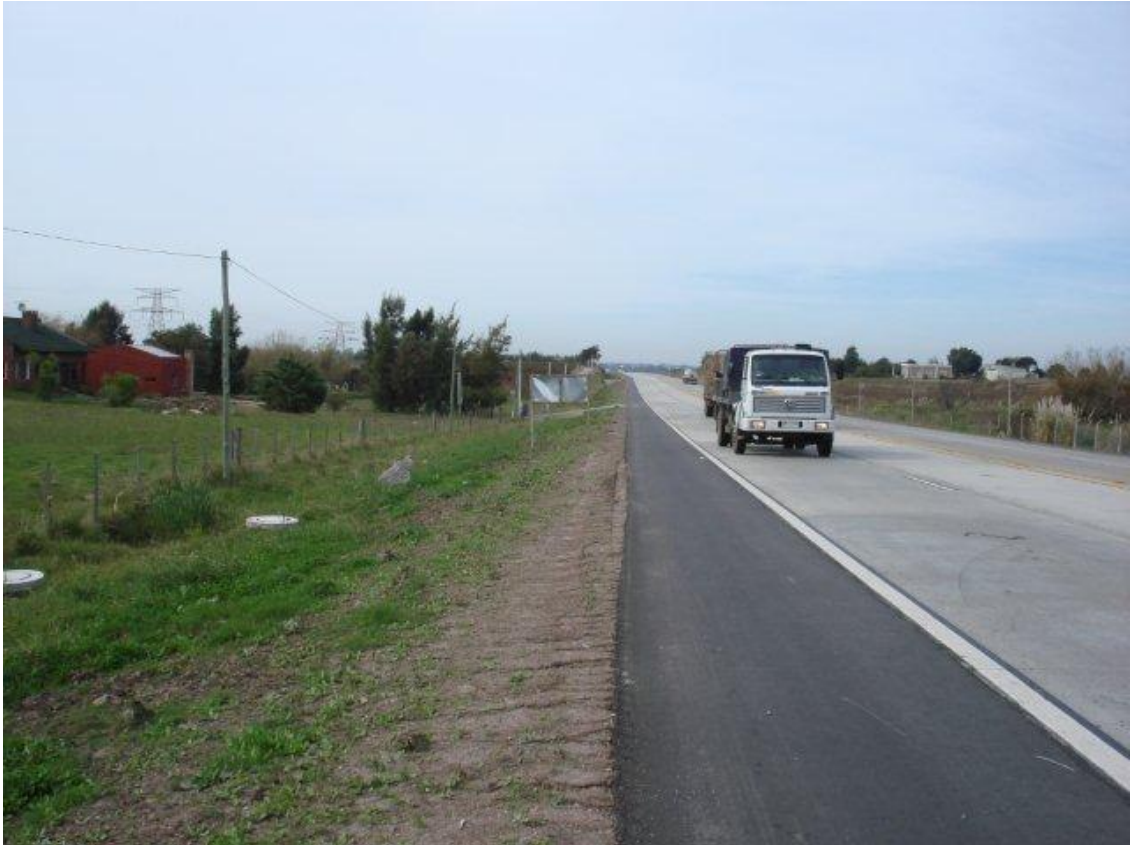
TRAMO VÍA FÉRREA A FORTET LADO A (-). TALUDES REVESTIDOS Y EMPASTADOS.

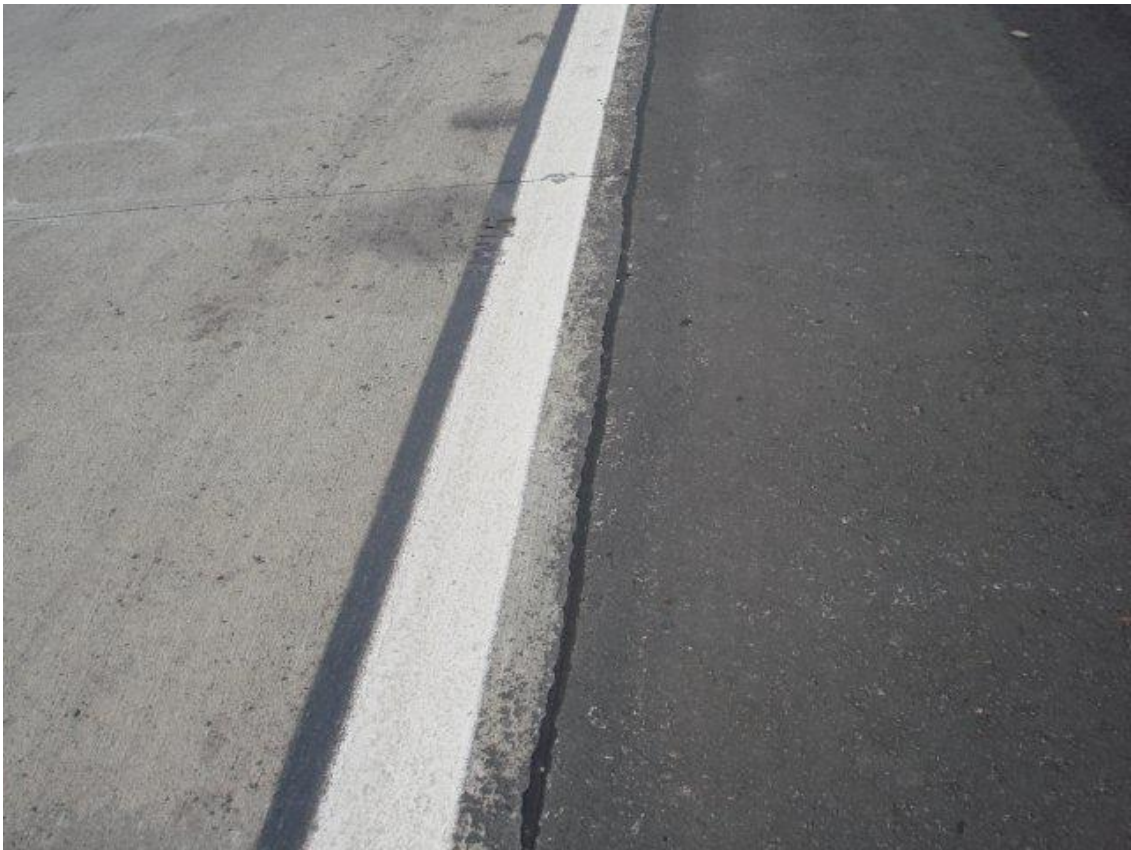
Se pavimentó la cuarta senda a (-), lado Norte, finalizando la totalidad del pavimento de hormigón. Simultáneamente, a medida que se venía ejecutando la cuarta senda, se construyó la banquina Norte (recargo con tosca, refine, imprimación y pavimentación en carpeta asfáltica). Se realizó también la conformación final de las cunetas Norte, taludes y contrataludes para posteriormente proceder al revestimiento con suelo pasto. Cumpliendo lo prescripto en los artículos 3.4.5.1 y 5.3.11 de la Sección 7 – Especificaciones Técnicas del Pliego Particular, se sellaron el 100 % de las juntas entre banquina asfáltica y borde de calzada de hormigón. Se utilizó Sellador Crafcó Poliflex Tipo 1.

JUNTA SELLADA ENTRE BORDE DE CALZADA Y BANQUINA. SELLADOR CRAFCO POLIFLEX TIPO 1.
