Montevideo, 26 de abril de 2010

Informe Final de Gestión y Recuperación Ambiental – Enero a Abril 2010

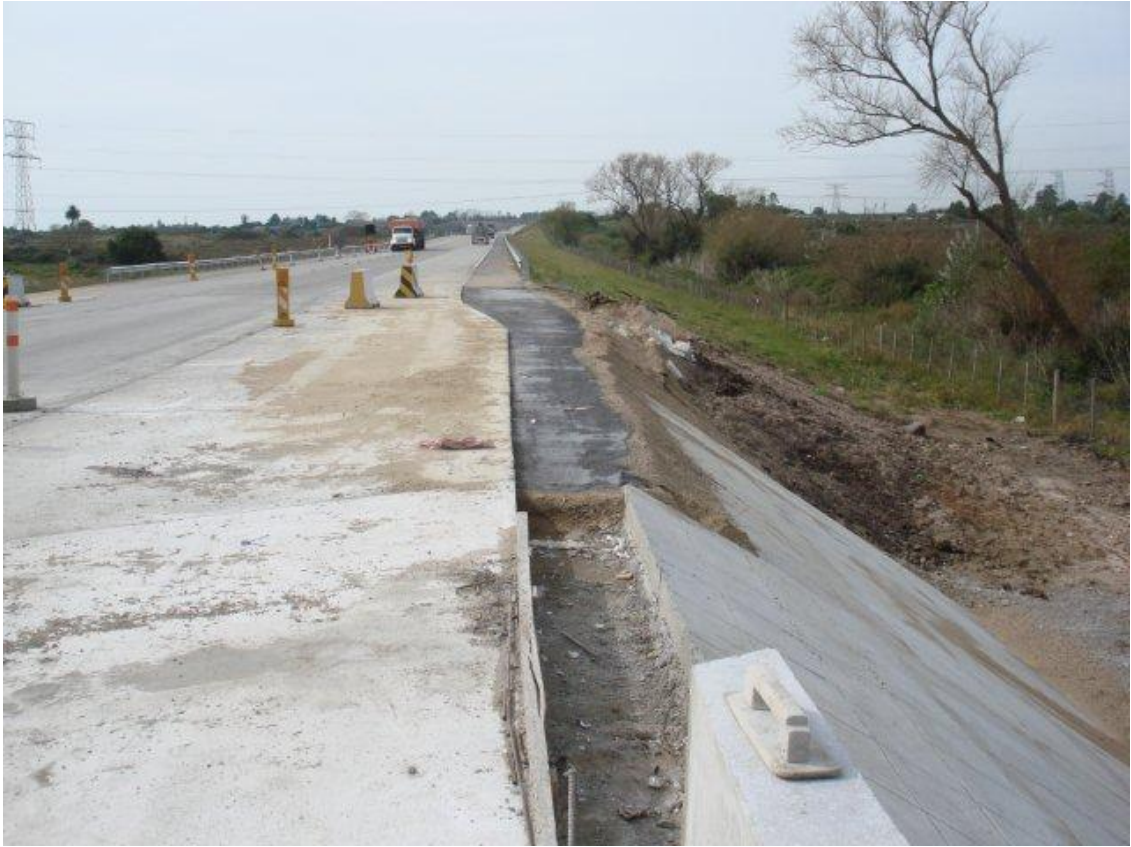
ENSANCHE Y REFUERZO DEL PUENTE MIGUELETE – VISTA DEL CUARTO DE CONO SE.

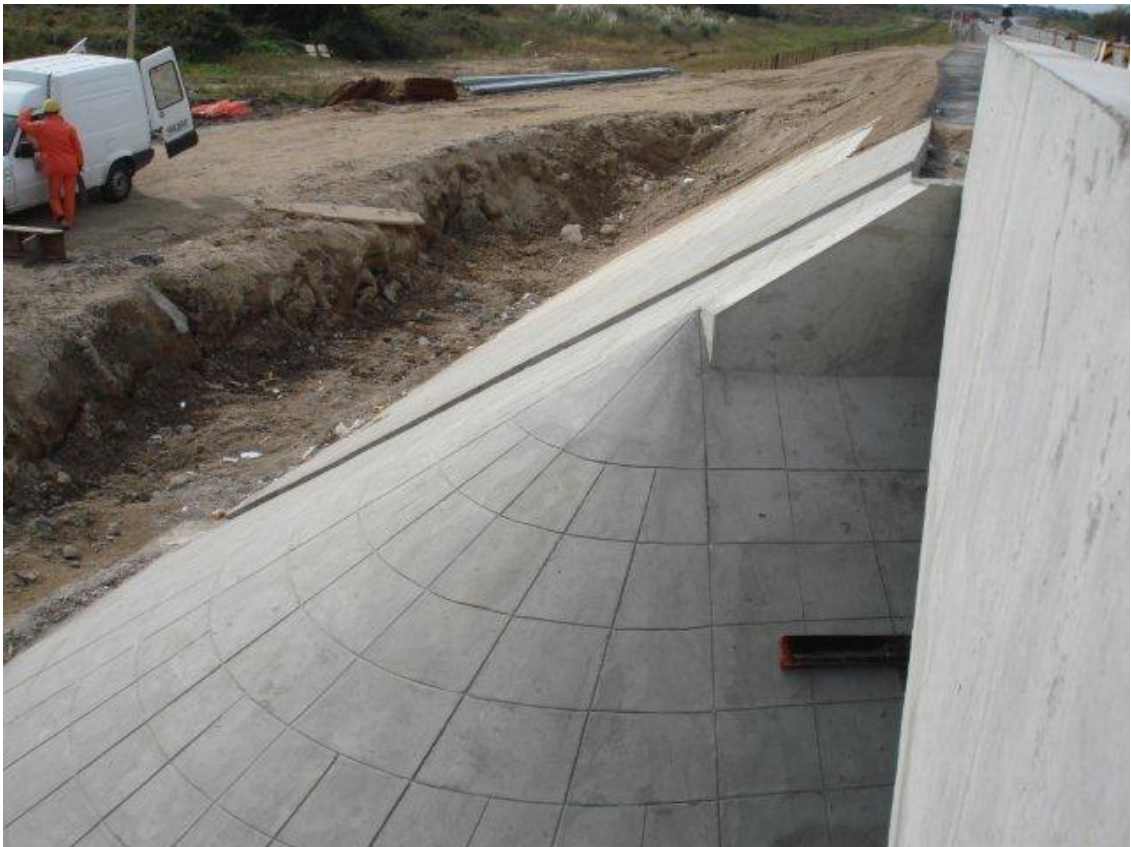
ENSANCHE Y REFUERZO DEL PUENTE MIGUELETE – VISTA DEL CUARTO DE CONO NE.

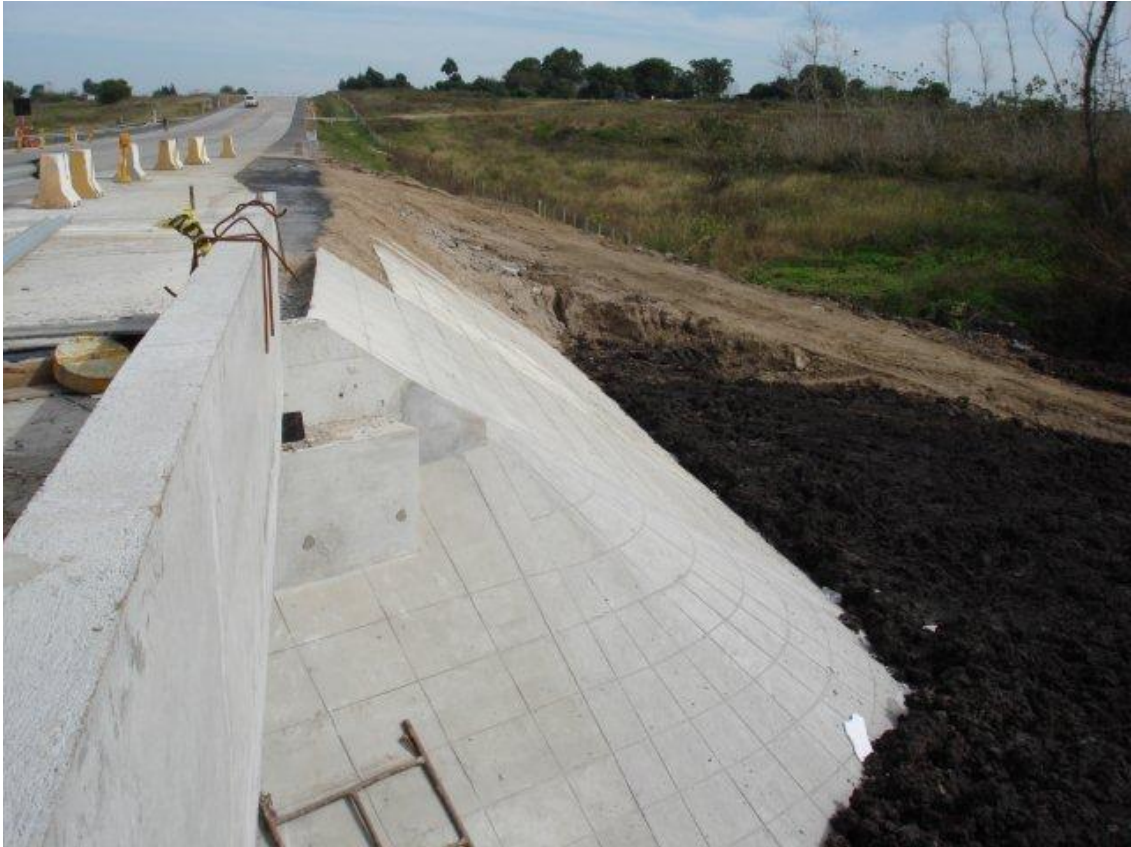
ENSANCHE Y REFUERZO DEL PUENTE MIGUELETE – VISTA DEL CUARTO DE CONO NW.

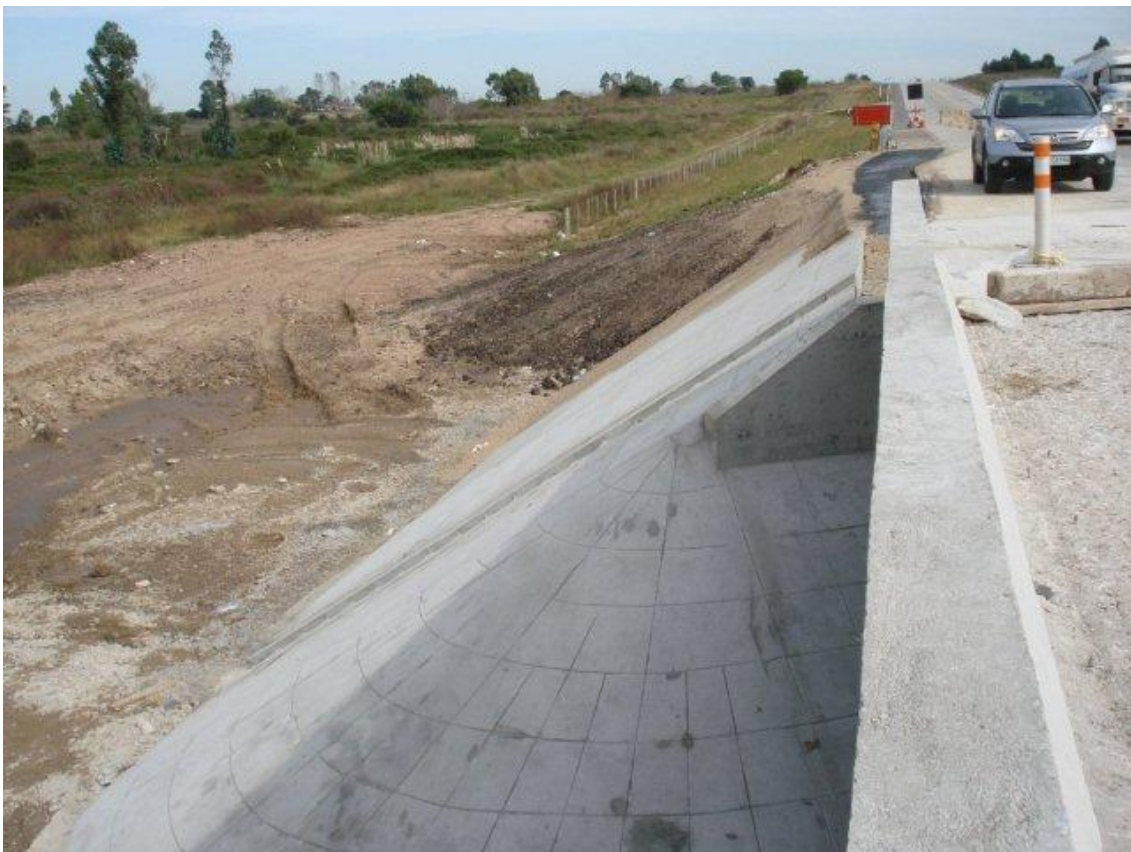
ENSANCHE Y REFUERZO DEL PUENTE MIGUELETE – VISTA DEL CUARTO DE CONO SW.

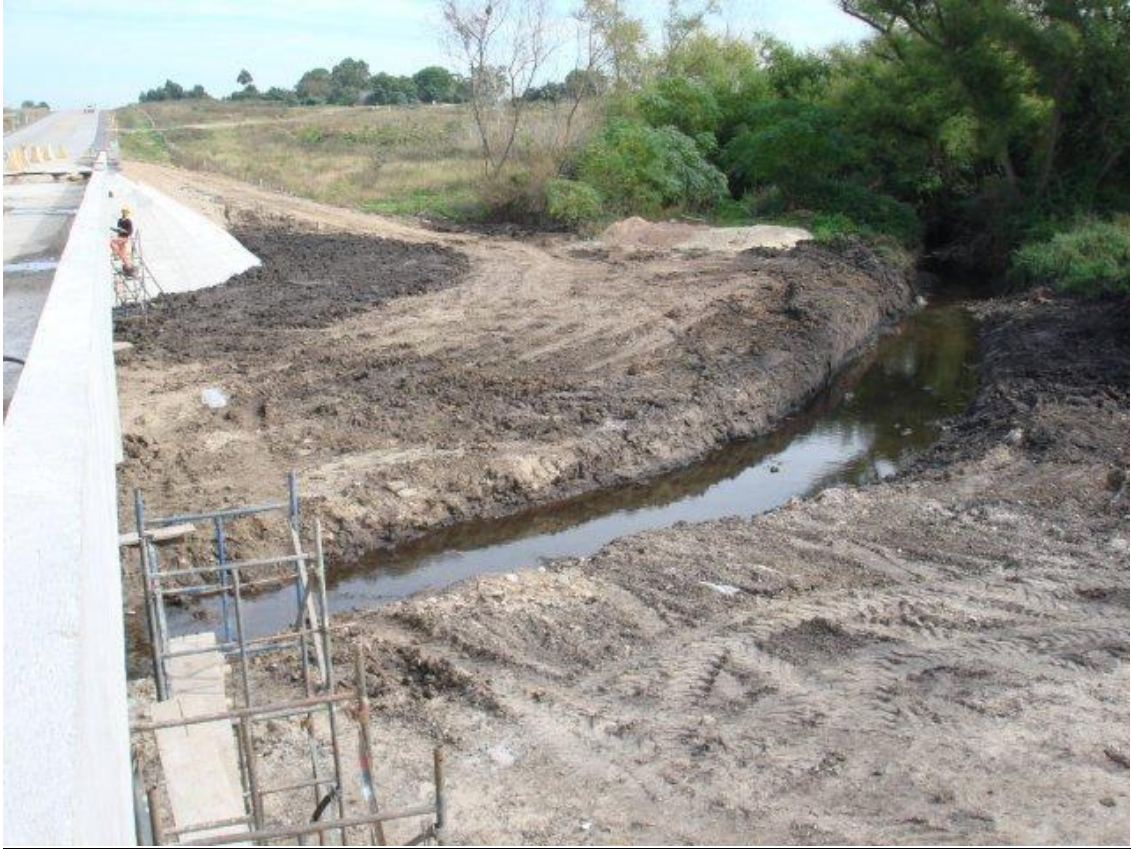
ENSANCHE Y REFUERZO DEL PUENTE MIGUELETE – VISTA DEL ENCAUZAMIENTO DEL CAUCE AGUAS ARRIBA.

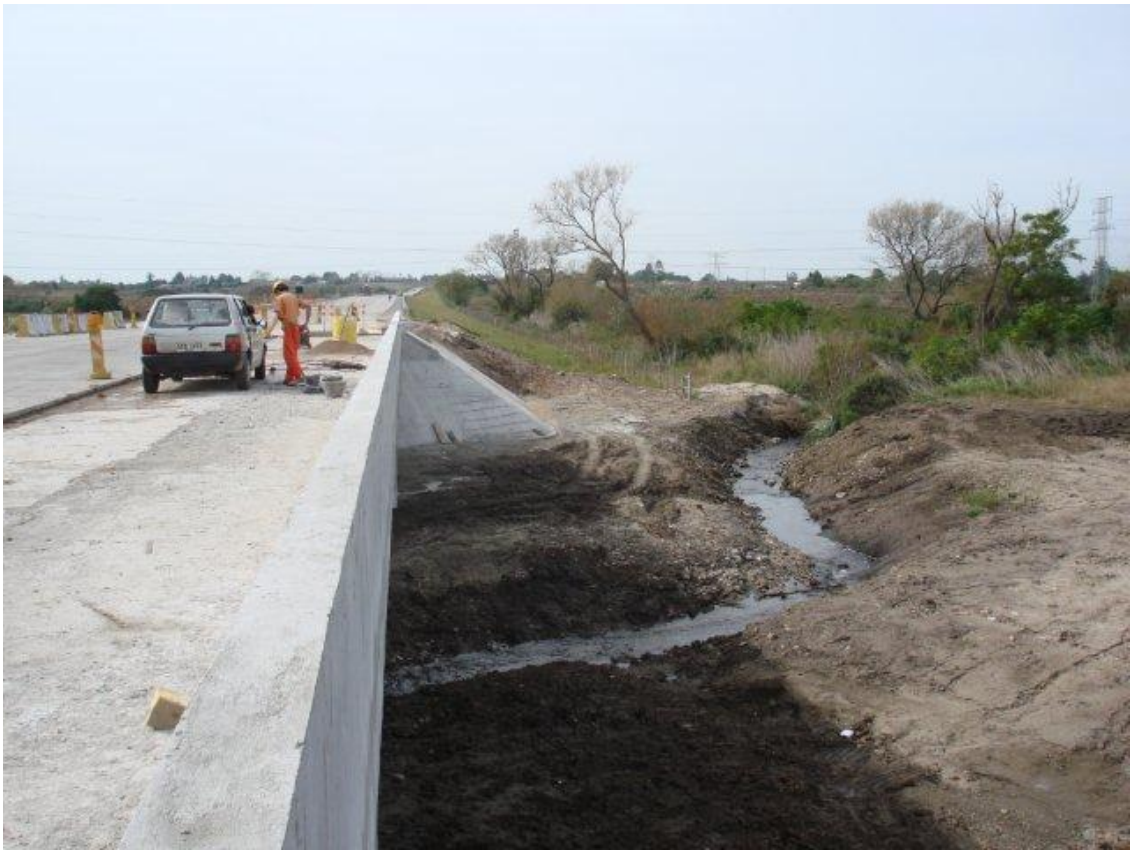
ENSANCHE Y REFUERZO DEL PUENTE MIGUELETE – VISTA DEL ENCAUZAMIENTO DEL CAUCE AGUAS ABAJO.

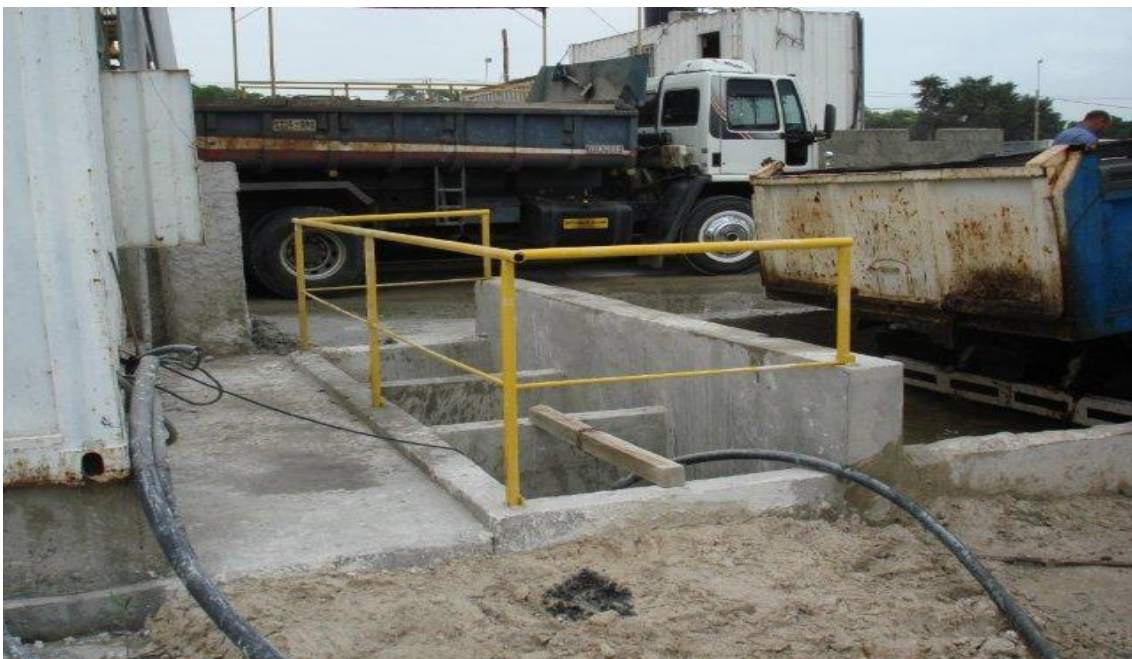
PILETAS DE DECANTACIÓN. SE LIMPIAN PERIODICAMENTE CON BAROMÉTRICA.

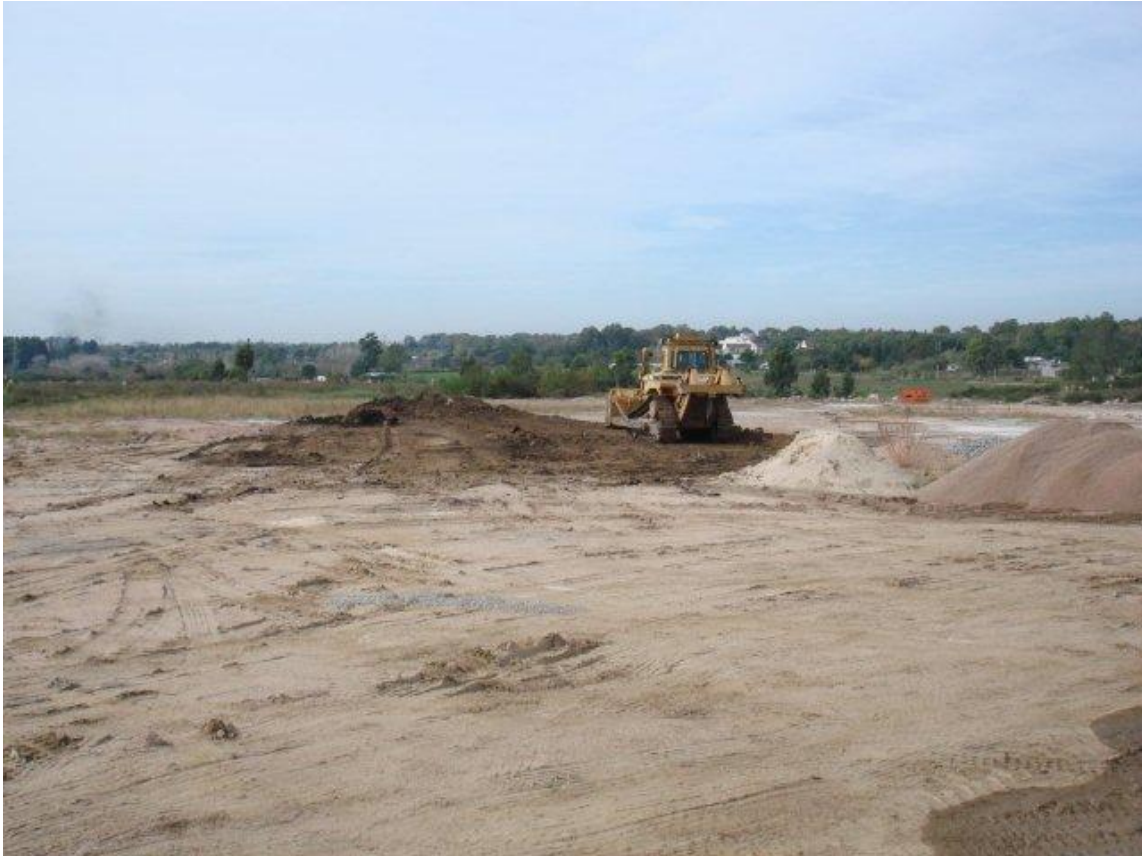
BULLDOZER REALIZANDO TRABAJOS DE EXTENDIDO Y ENTERRAMIENTO DE MATERIALES DE DESCARTE (ESCOMBROS, RESTOS DE HORMIGONES DE LIMPIEZA Y/O DESCARTE) EN LA PLATAFORMA DEL OBRADOR.

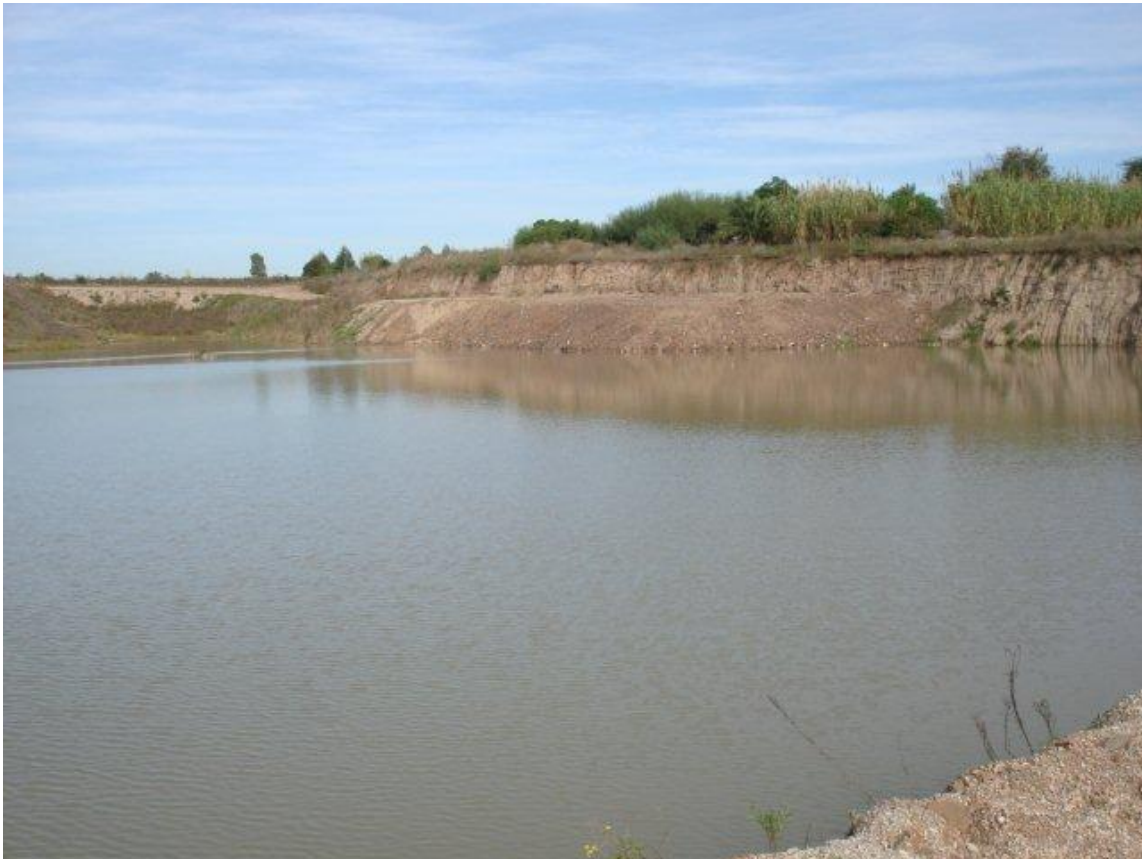
CANTERA DE PRESTAMO #2 Y DEPÓSITO DE TIERRAS NO APTAS PARA TERRAPLENES PROVENIENTES DE LA ZONA DE MELILLA Y RUTA 5. PISO INUNDADO DEBIDO A LLUVIAS RECIENTES. PREDIO PROPIEDAD DE CVC S.A.

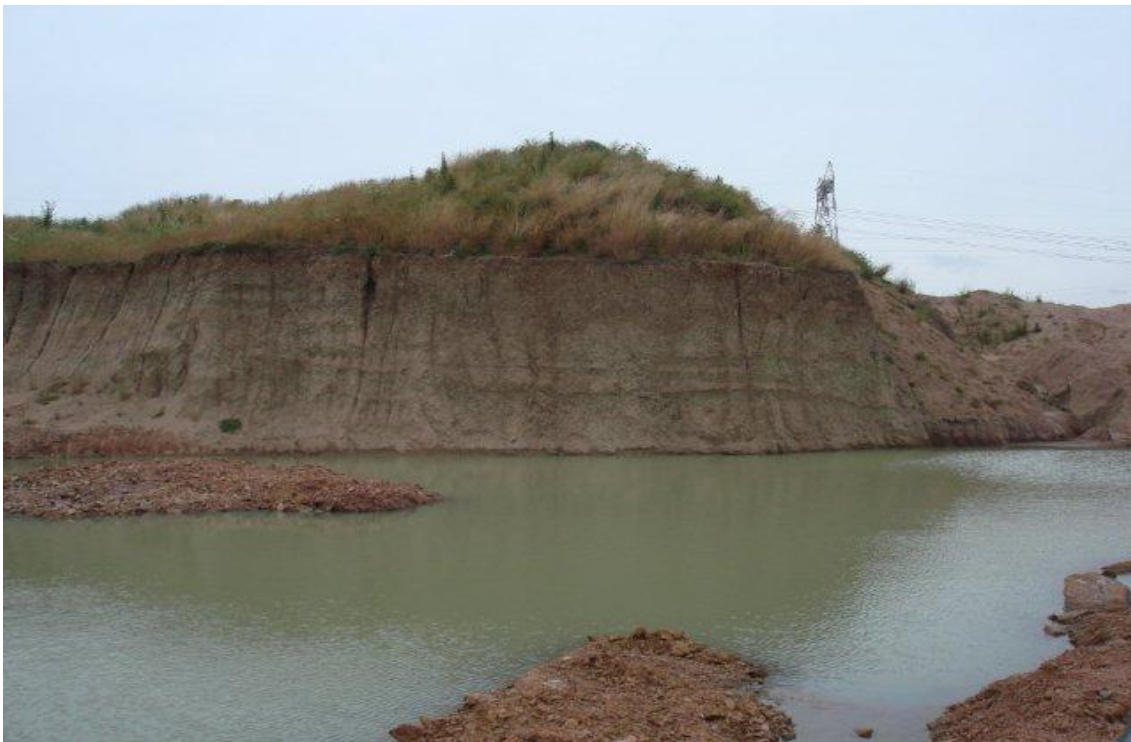
PRESTAMO #4. PISO INUNDADO DEBIDO A LLUVIAS RECIENTES. DESTAPE DE CANTERA COMERCIAL.

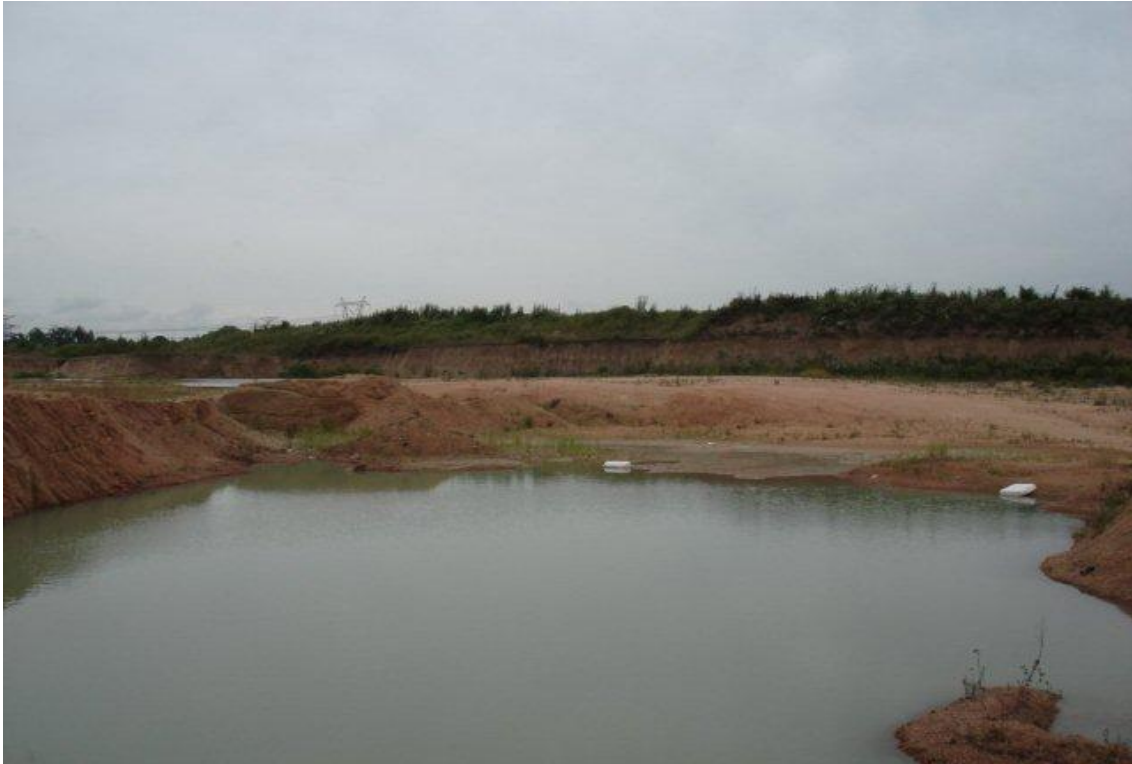
PRESTAMO #1. PISO INUNDADO DEBIDO A LLUVIAS RECIENTES. DESTAPE DE CANTERA COMERCIAL.

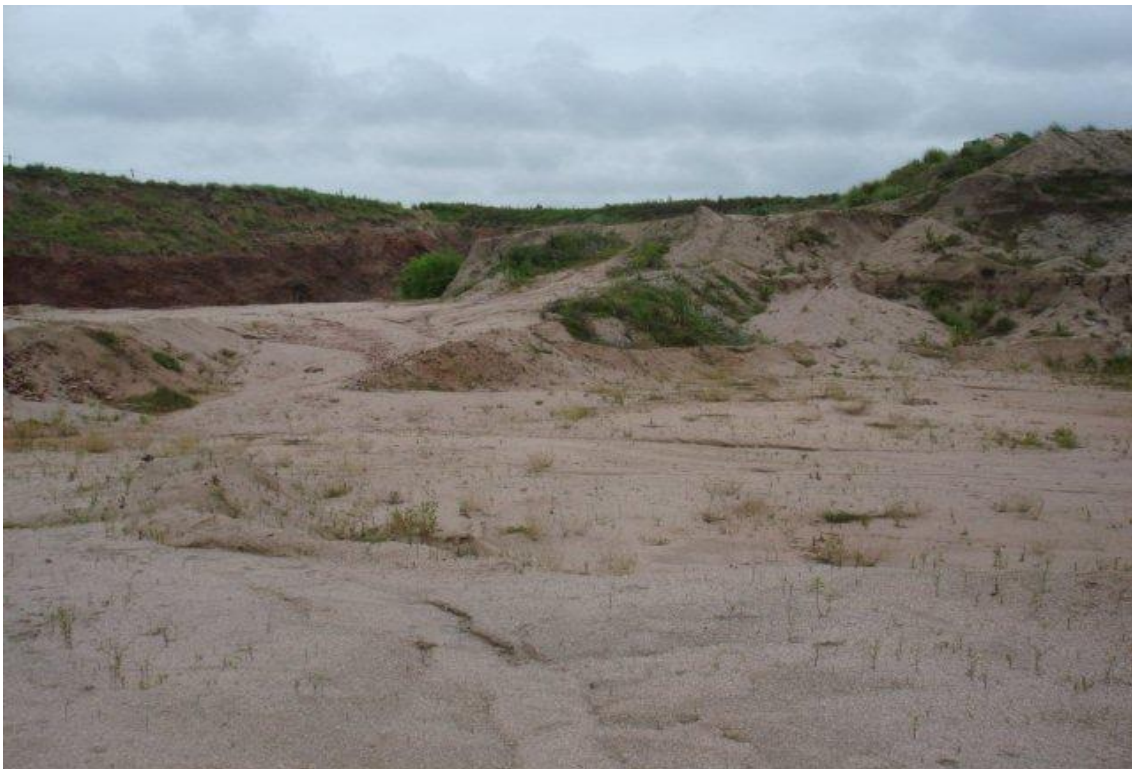
PRESTAMO #3. DEPÓSITOS DE ARENA DE LAVADO DE CANTERA COMERCIAL.
