Montevideo, 20 de mayo de 2010.

Informe Final de Gestión y Recuperación Ambiental – Enero a Mayo 2010

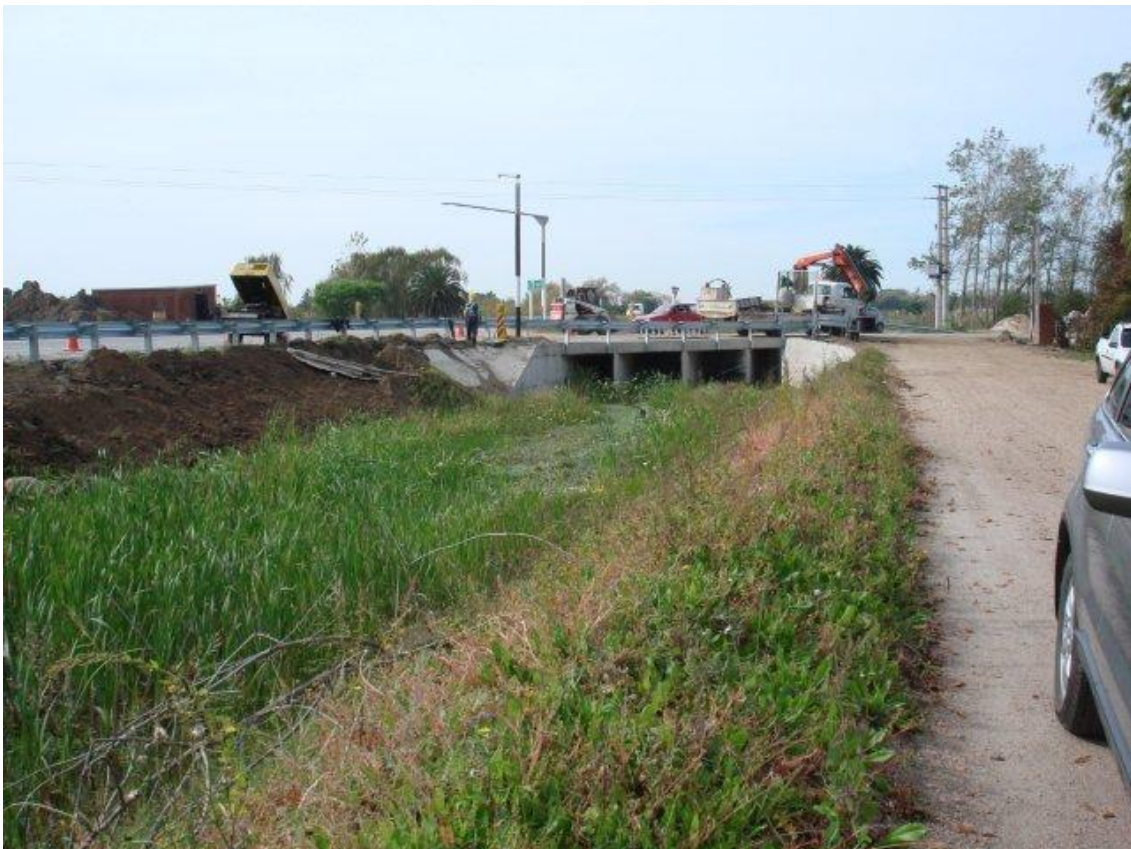
BOCA SALIDA ALCANTARILLA DE CRUCE DE CANAL CAÑADA EL DRAGÓN Y CAMINO MELILLA. REVESTIMIENTOS EN HORMIGÓN TERMINADOS. EMPRESA CCH TRABAJANDO EN SEMÁFOROS. VISTA DESDE LA CALZADA DE SERVICIO.

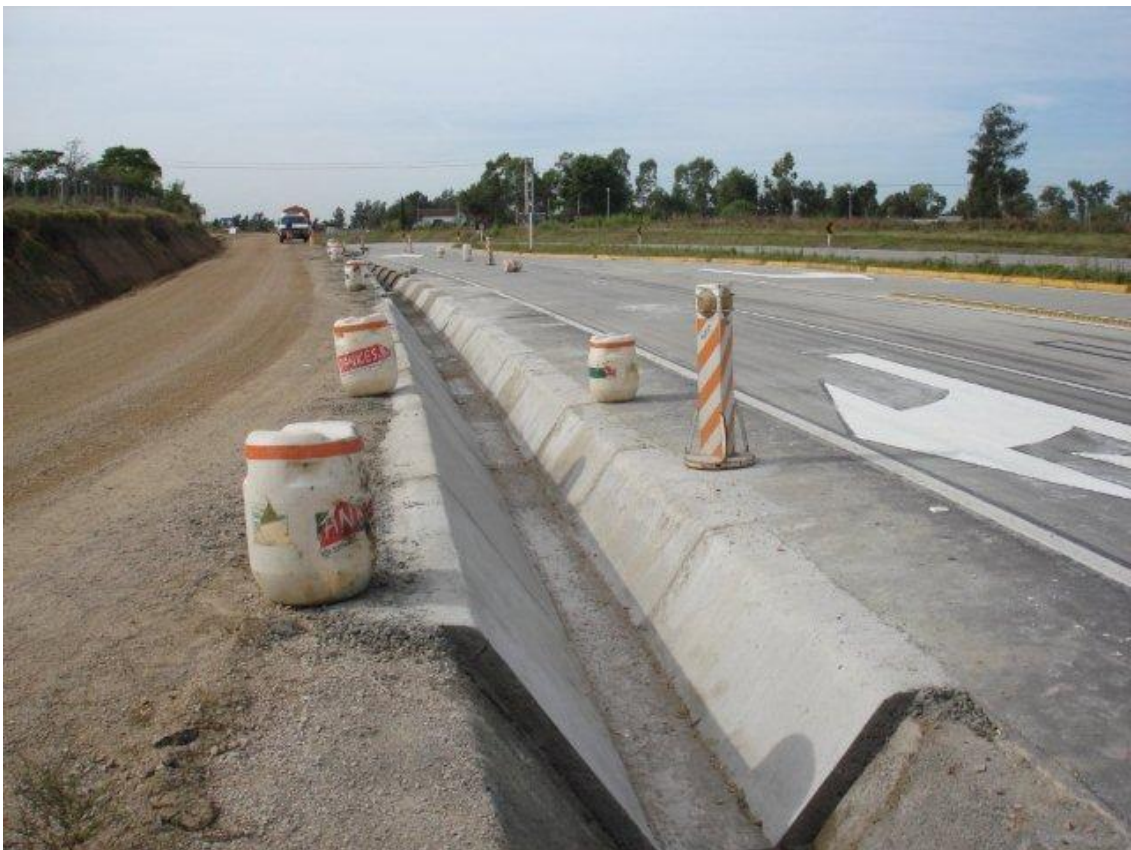
REVESTIMIENTO DE HORMIGÓN DE LA CUNETA CANAL ENTRE ACP Y LA RENGA.

En el desmonte de la Planta de Acodike y en el empalme de Fauquet-La Renga, se ejecutaron los revestimientos de cunetas y taludes en hormigón. Esto fue necesario para la estabilización de las cunetas y de los taludes que necesariamente se tuvieron que empinar para posibilitar la configuración en doble vía dentro de la faja disponible, sin necesidad de expropiación adicional.

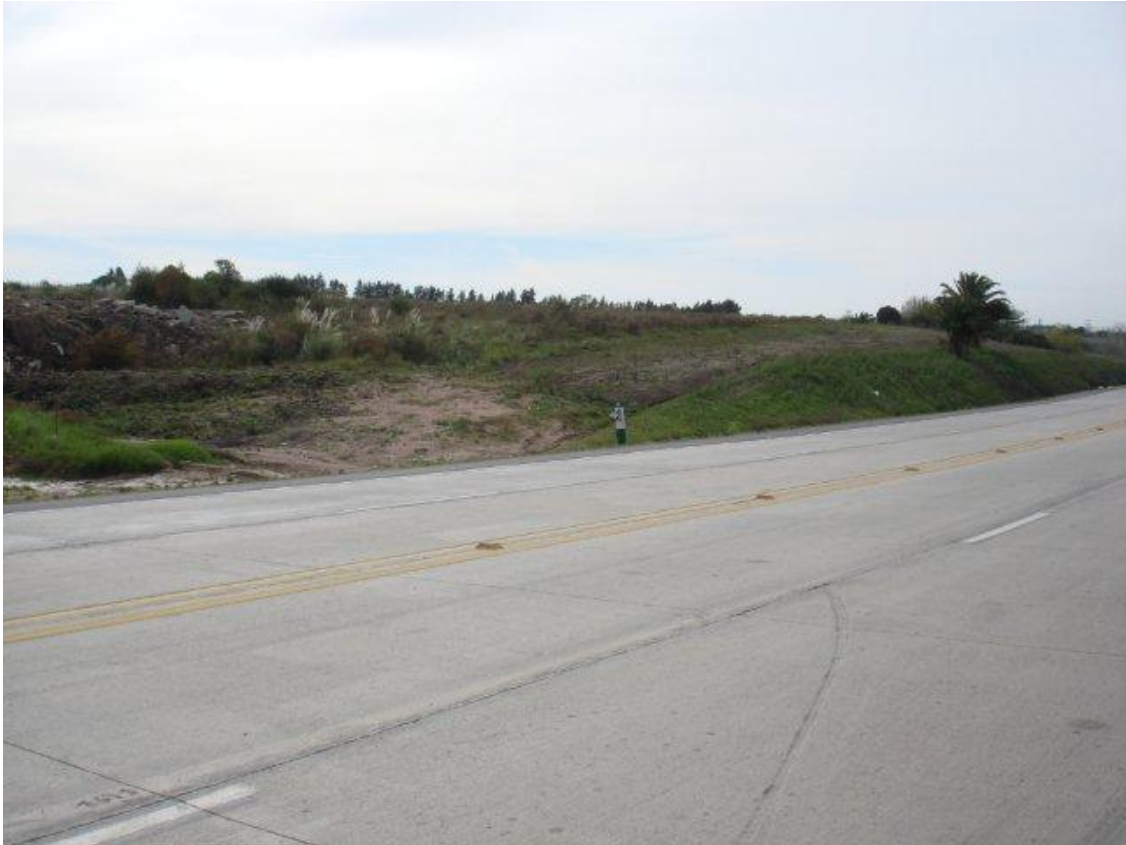
TRAMO FAUQUET A CMG LADO A (-) – CUNETETA DE CORONAMIENTO EN BORDE SUPERIOR DE CONTRA TALUD PARA EVITAR EROSIÓN.

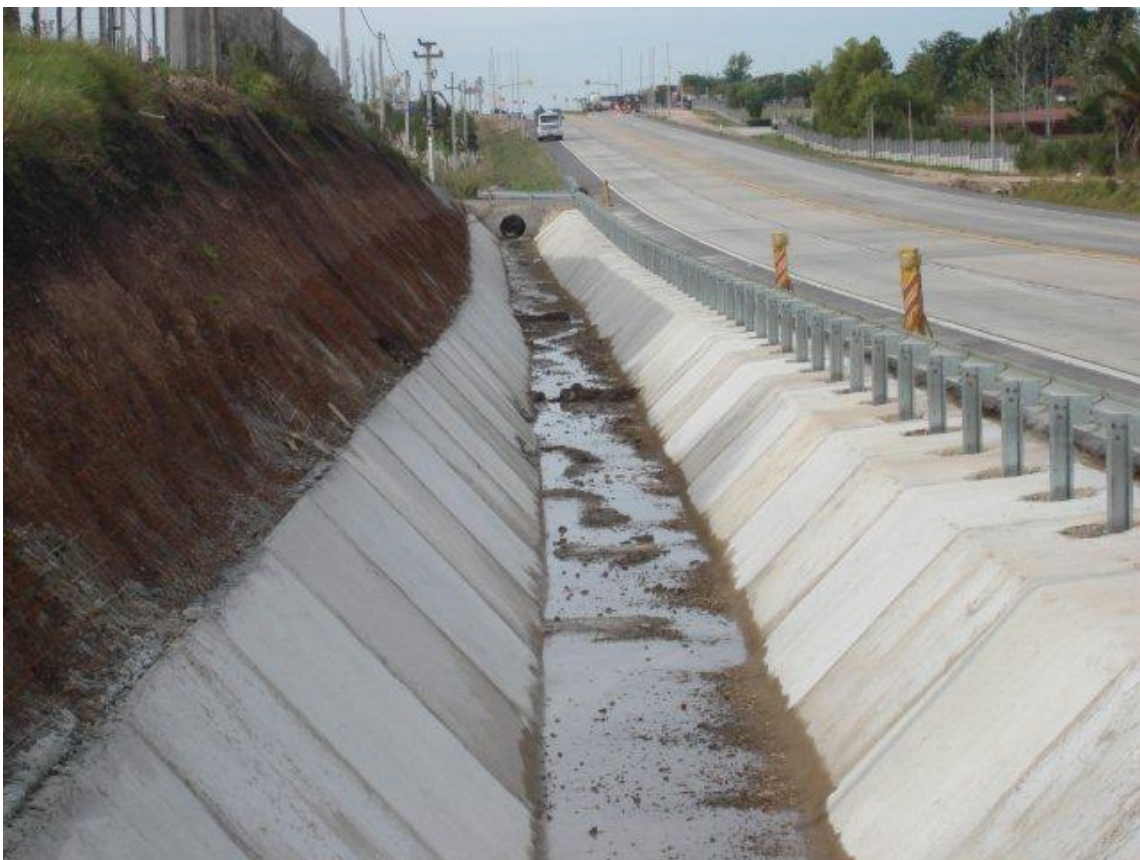
REVESTIMIENTO CUNETA TIPO ACODIKE TERMINADO (4+370 A 4+500 A (-)).

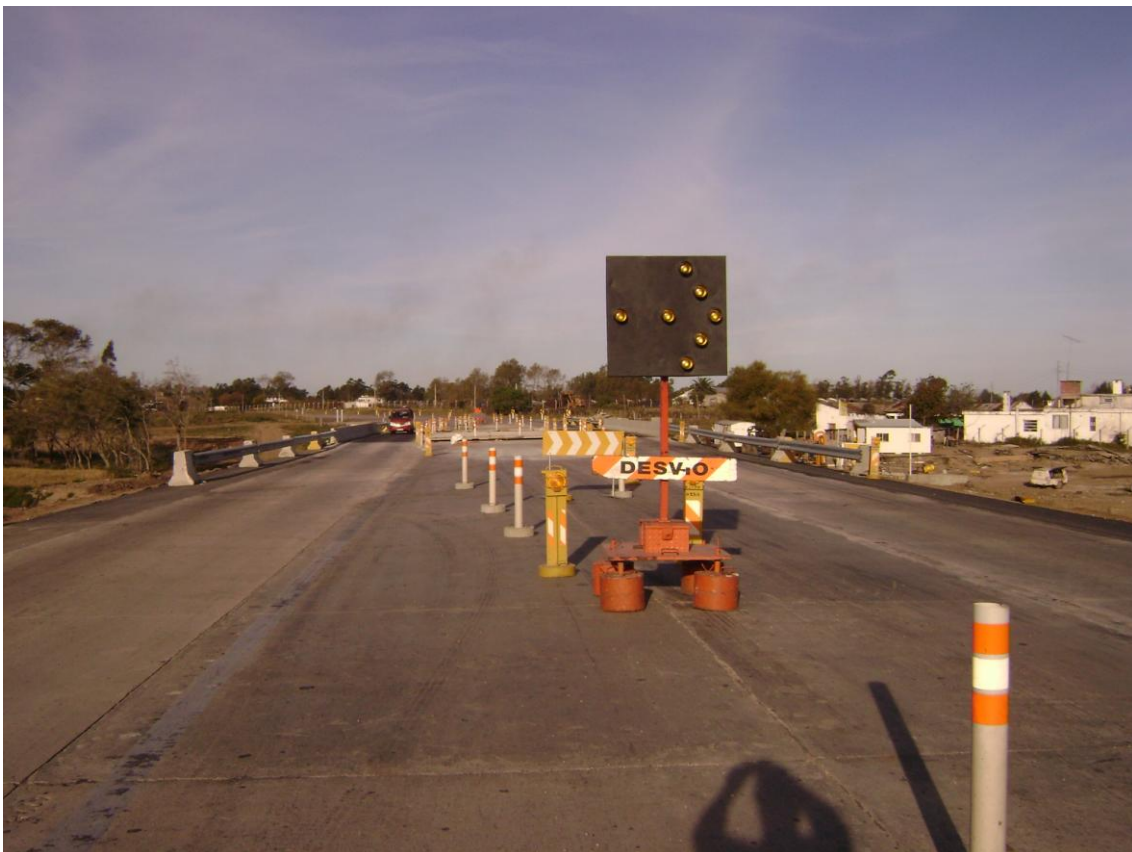
DESVIO SOBRE PUENTE Aº MENDOZA, PROGRESIVAS MENORES. FALTA EJECUTAR EL SOBREPISO EN LOS DOS CARRILES CENTRALES DEL PUENTE.

En enero de 2010 se comenzaron las tareas de refuerzo y ensanche de los Puentes Miguelete y Mendoza y también de sus respectivos accesos. Estas obras se encuentran en las fases finales, faltando solamente las juntas transversales y el sobre piso. Se prevé su terminación para fines de mayo de 2010.

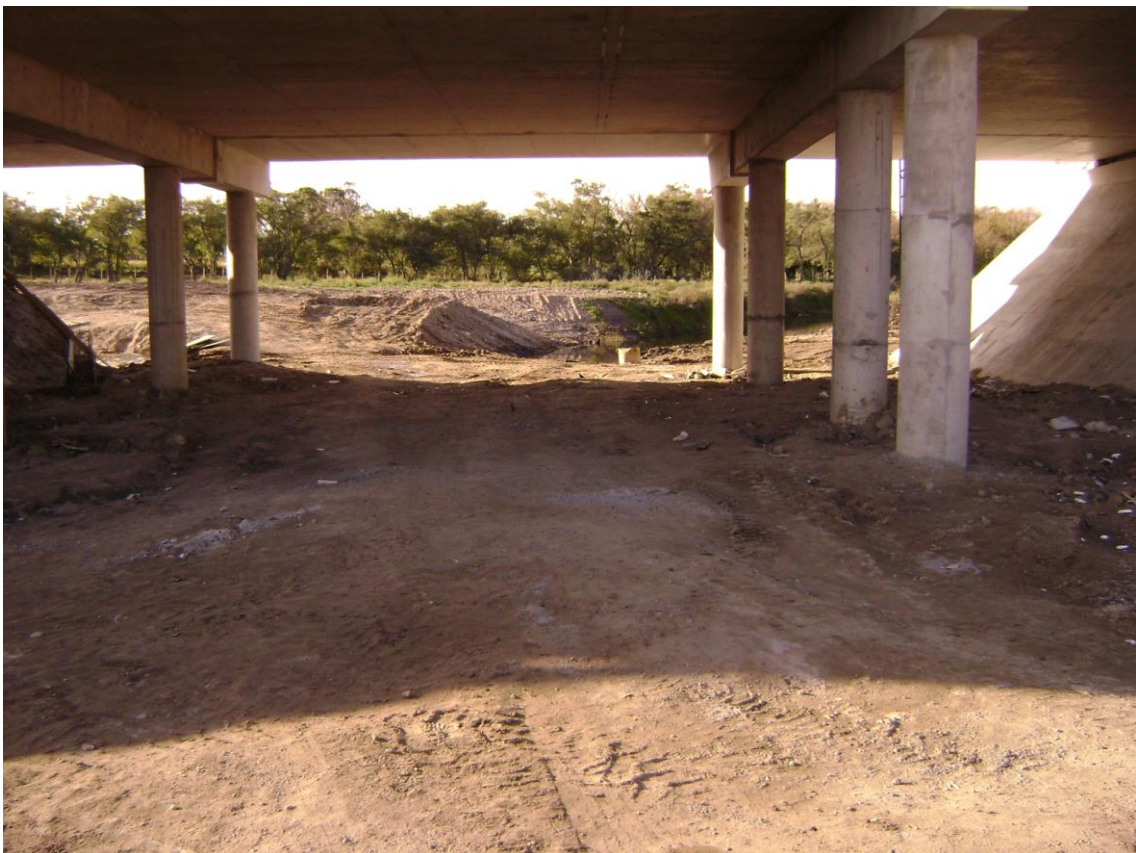
CAUCE DEL Aº MENDOZA, PENDIENTE DE REGULARIZACIÓN BAJO EL PUENTE.

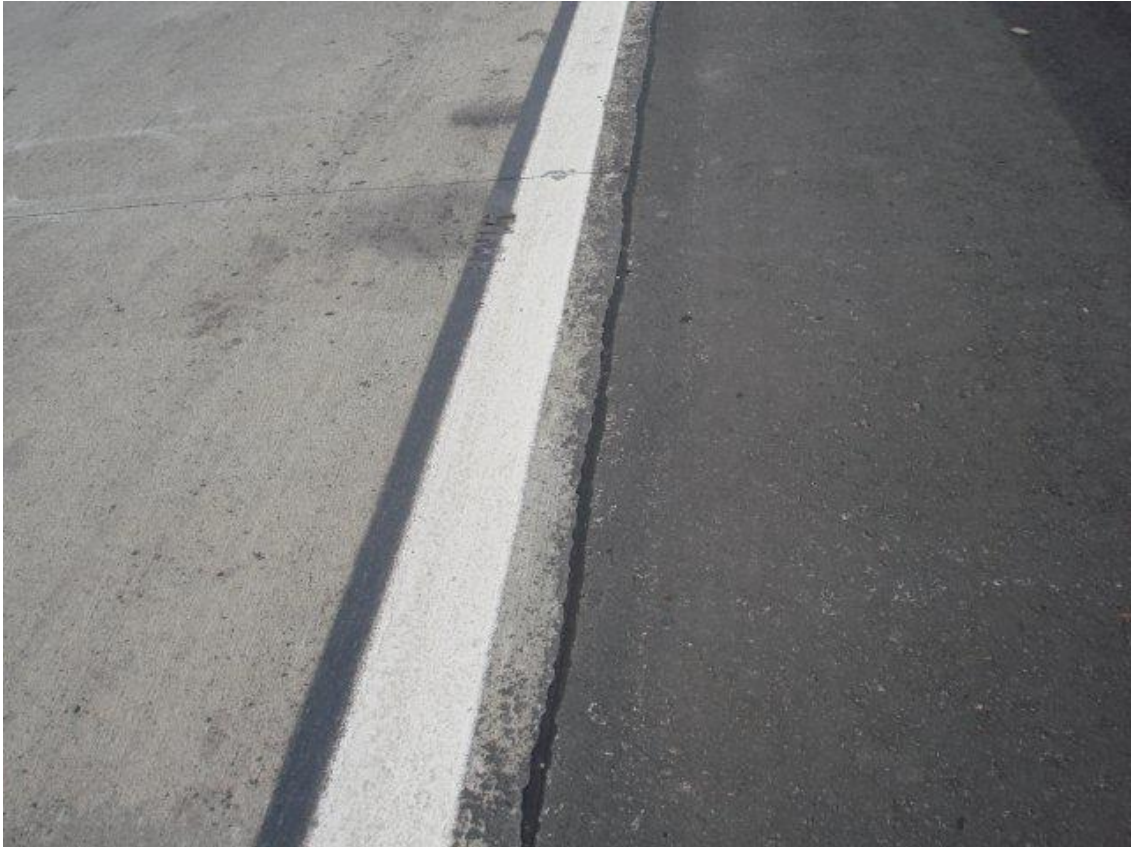
JUNTA SELLADA ENTRE BORDE DE CALZADA Y BANQUINA. SELLADOR CRAFCO POLIFLEX TIPO 1.

Se pavimentó la cuarta senda a (-), lado Norte, finalizando la totalidad del pavimento de hormigón. Simultáneamente, a medida que se venía ejecutando la cuarta senda, se construyó la banquina Norte (recargo con tosca, refine, imprimación y pavimentación en carpeta asfáltica). Se realizó también la conformación final de las cunetas Norte, taludes y contrataludes para posteriormente proceder al revestimiento con suelo pasto. Cumpliendo lo prescripto en los artículos 3.4.5.1 y 5.3.11 de la Sección 7 – Especificaciones Técnicas del Pliego Particular, se sellaron el 100 % de las juntas entre banquina asfáltica y borde de calzada de hormigón. Se utilizó Sellador Crafcó Poliflex Tipo 1.

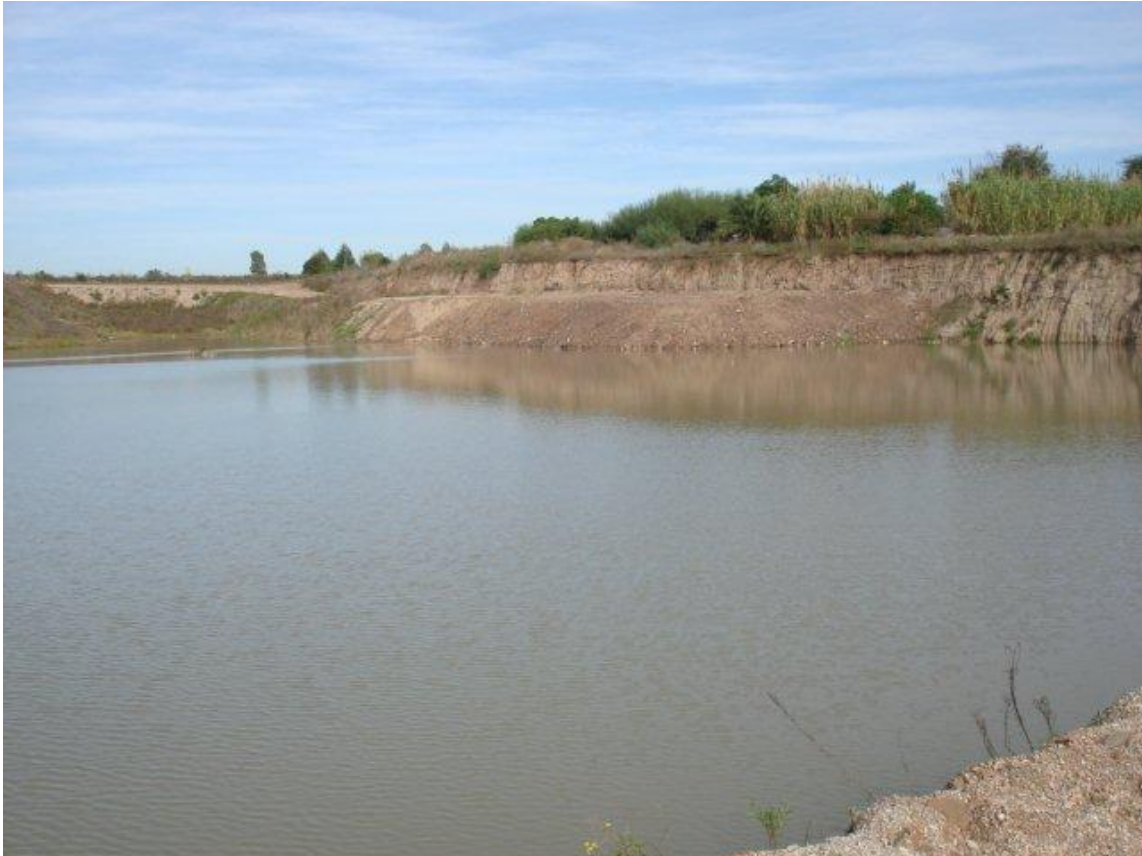
CANtera DE PRESTAMO #2 Y DEPÓSITO DE TIERRAS NO APTAS PARA TERRAPLENES PROVENIENTES DE LA ZONA DE MELILLA Y RUTA 5. PISO INUNDADO DEBIDO A LLUVIAS RECIENTES. PREDIO PROPIEDAD DE CVC S.A.
