INFORME TRIMESTRAL 01

Estudio Ingeniería Ambiental

Proyecto: Puente sobre Laguna Garzón

Departamento de Maldonado
Febrero 2015

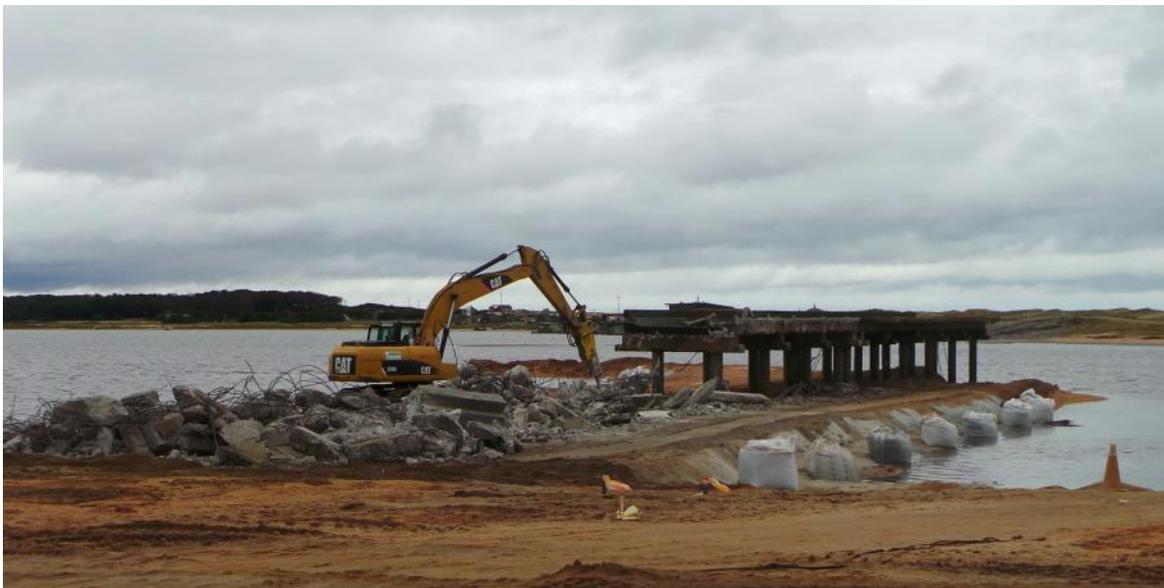
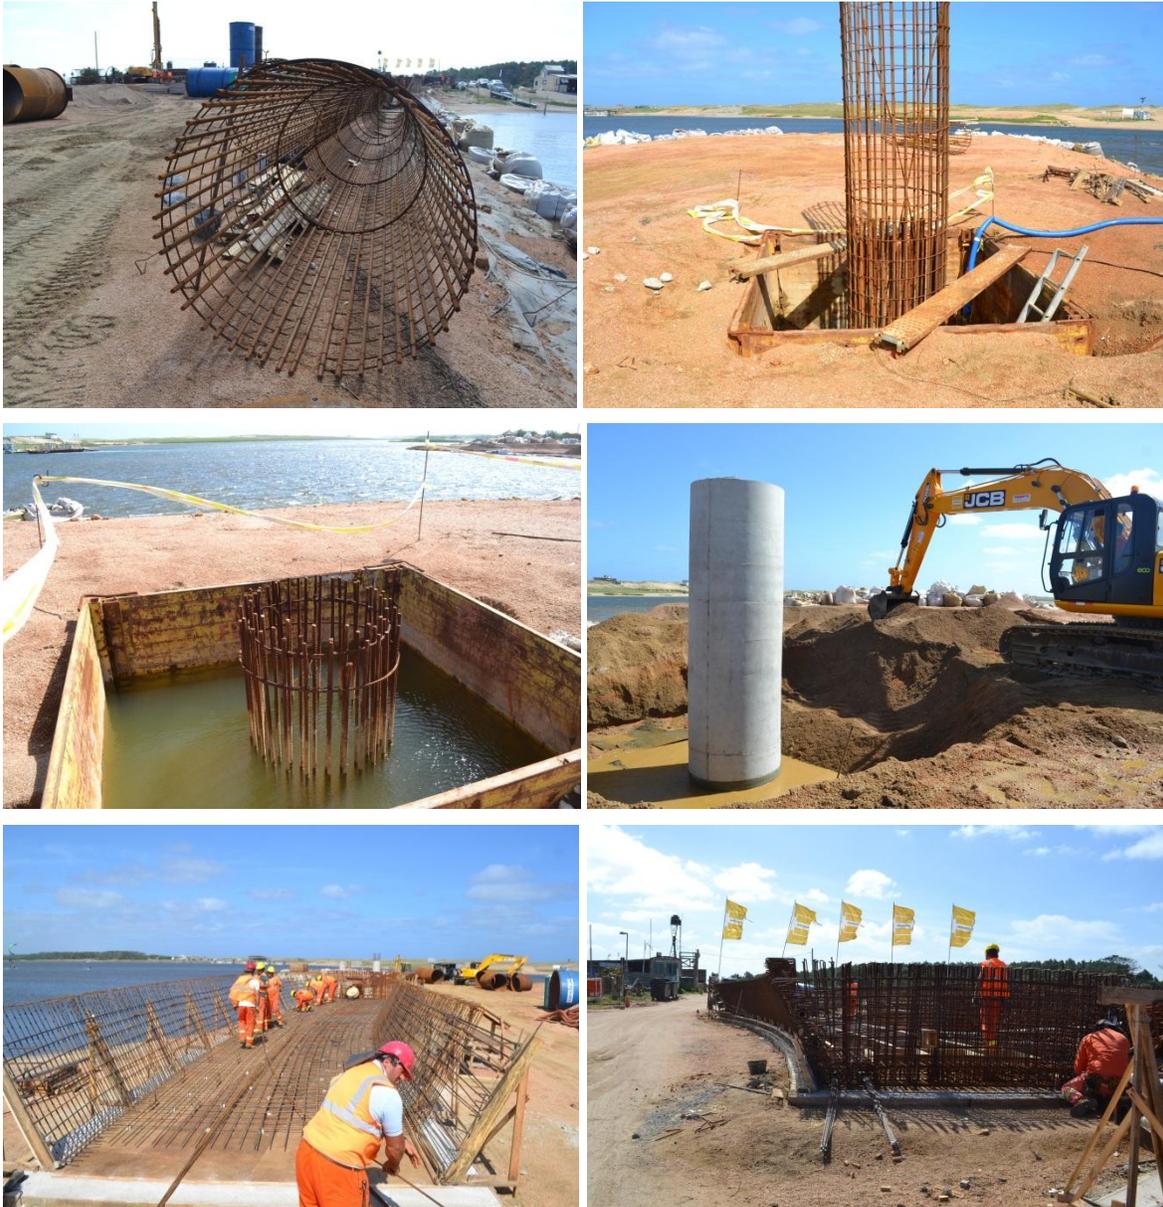
Figura 2-1 Construcción de ataguía, ejecución de pilares, ejecución de prefabricados

- Ejecución de ataguías
- Demolición de puente estructura existente
- Elaboración de piezas prefabricadas (herrería, encofrado, llenado)
- Pilotajes y ejecución de pilares
- Movilización de la balsa y ejecución de nuevo acceso para la misma

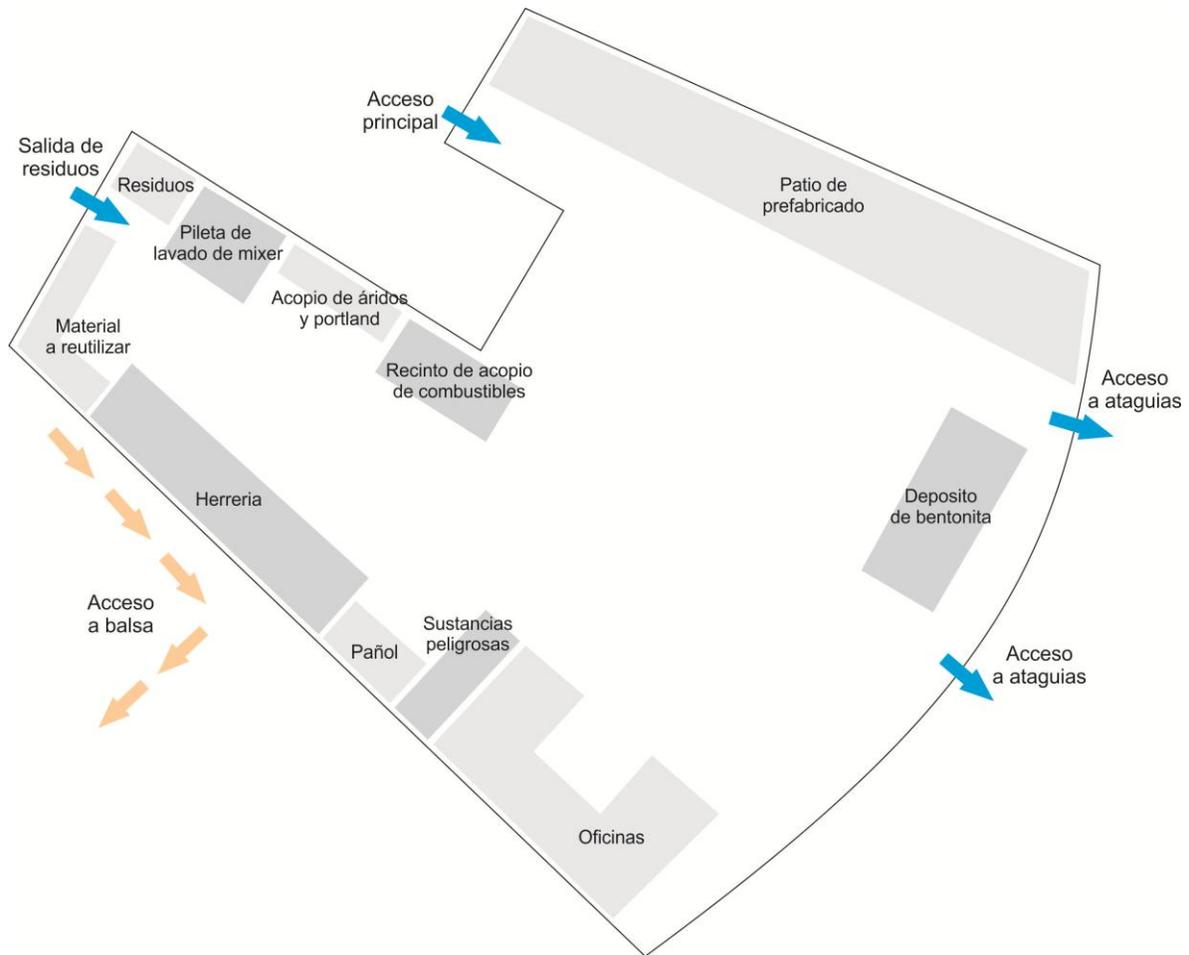
Figura 2-3 Croquis del Obrador

A continuación se presenta un bosquejo del plano del obrador.

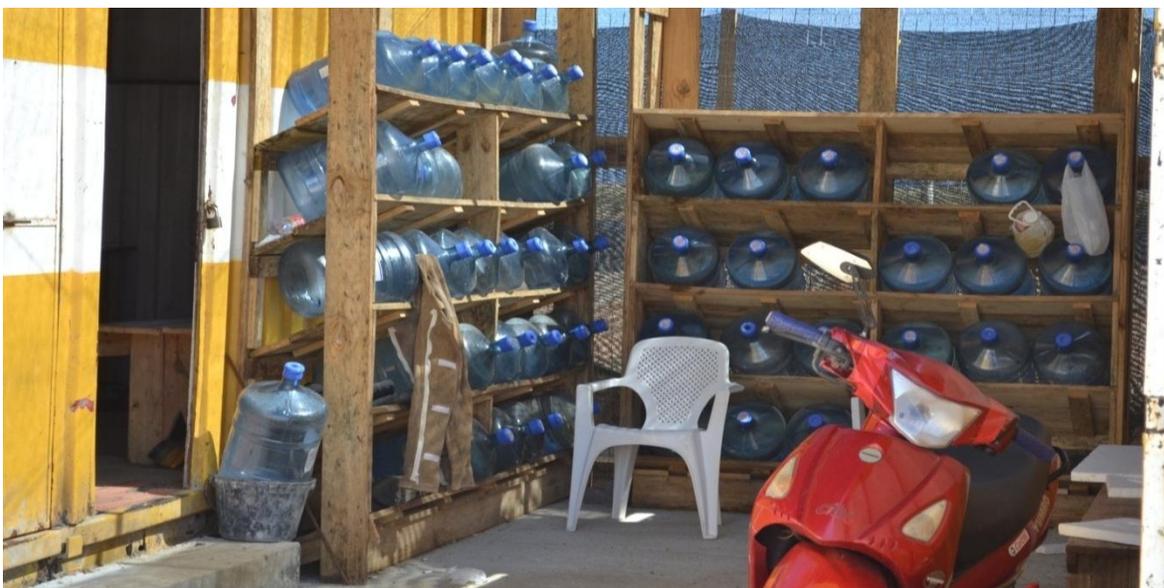
Figura 2-4 Acopio de agua potable

El agua potable que consumen los trabajadores afectados a obra proviene de bidones suministrados por las empresas locales.

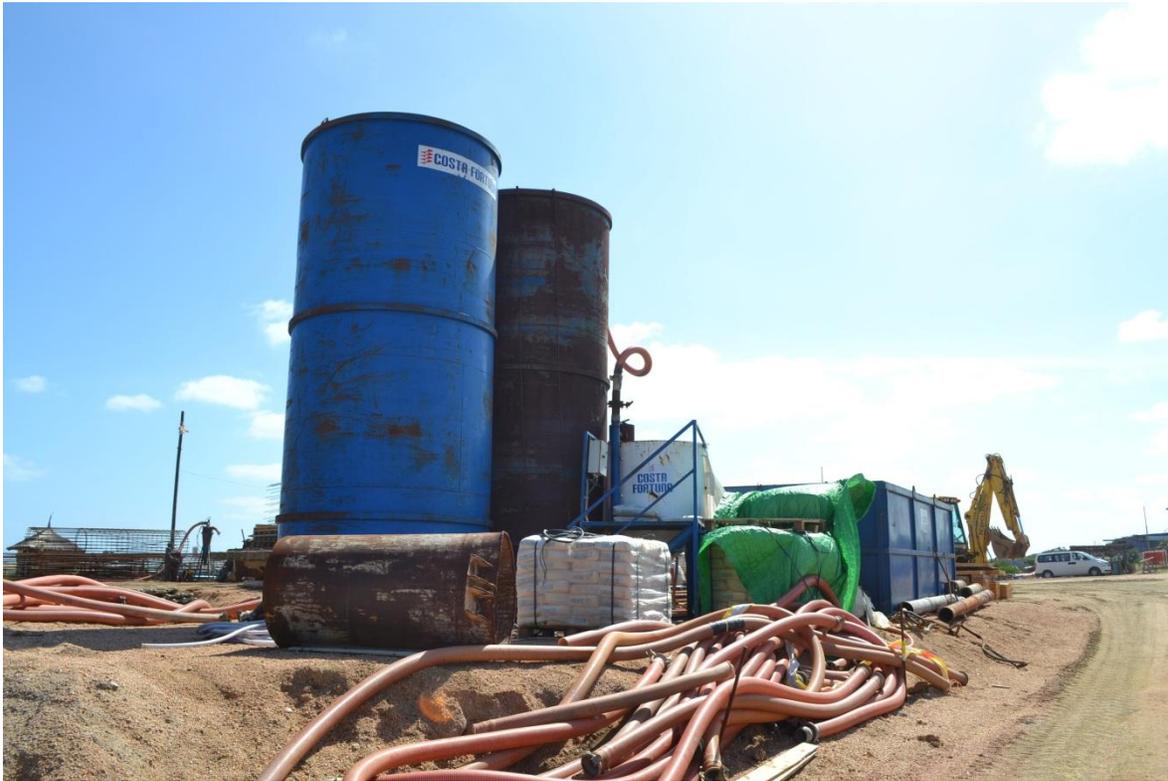
Figura 2-5 Tanques de recirculación de Bentonita

Se ha sub contratado a la empresa COSTA FORTUNA para dar apoyo en las tareas de excavaciones a través del uso de Bentonita. Dicho material es una arcilla de grano muy fino que se comercializa en sacos de 25 kg, el material será reutilizado a través de un sistema de recirculación en tanques.

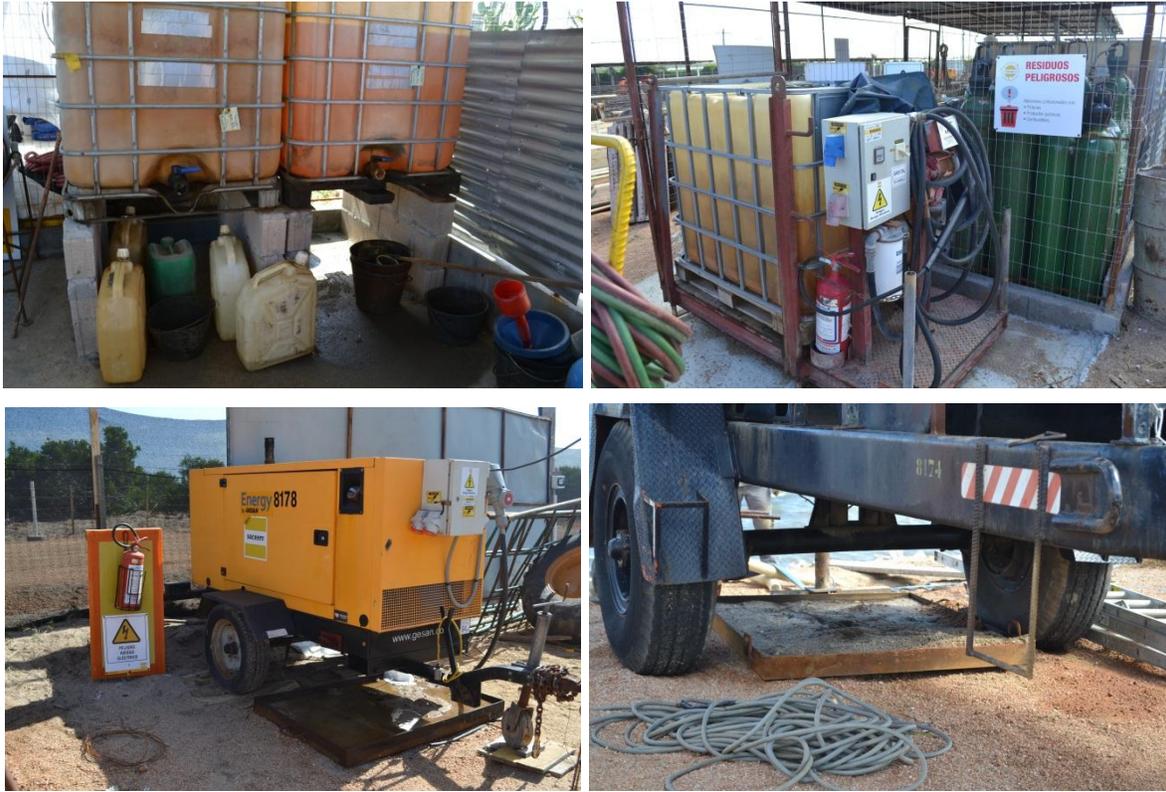
Gráfico 3-1 Recinto de combustibles, uso de bandeja bajo generadores

Se ha acondicionado un espacio según características que se indican en el PGA-C para el acopio de combustibles. El mismo cumple con:

- Cerramiento superior impermeable
- Pavimento impermeable
- Cámara de recepción de derrames
- Cordón perimetral
- Cerramientos verticales que aseguran la correcta ventilación
- Cartelería informativa y de prohibición
- Extintores

A demás se cuenta con picos surtidores, etiquetado de envases y bandejas de contención. Se reconoce en la visita realizada el correcto funcionamiento del sistema así como el uso de elementos de prevención de derrames (bandejas de contención bajo generadores, kit para uso ante derrames).

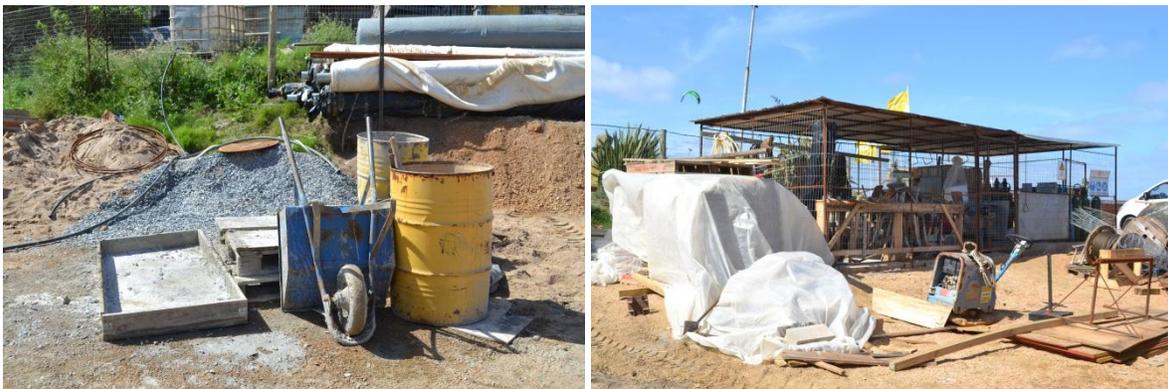
Para tareas menores de consolidación del obrador se generan pequeñas cantidades de hormigón en obra a través del uso de una hormigonera eléctrica. Por tal motivo se cuenta con acopio de áridos y cementos en pequeñas cantidades. El cemento es acopiado sobre pallets y cubierto por una lona impermeable de forma de protegerse de los agentes climáticos. Se evidencia el uso de bandeja de contención bajo hormigonera, evitando así la contaminación del suelo.

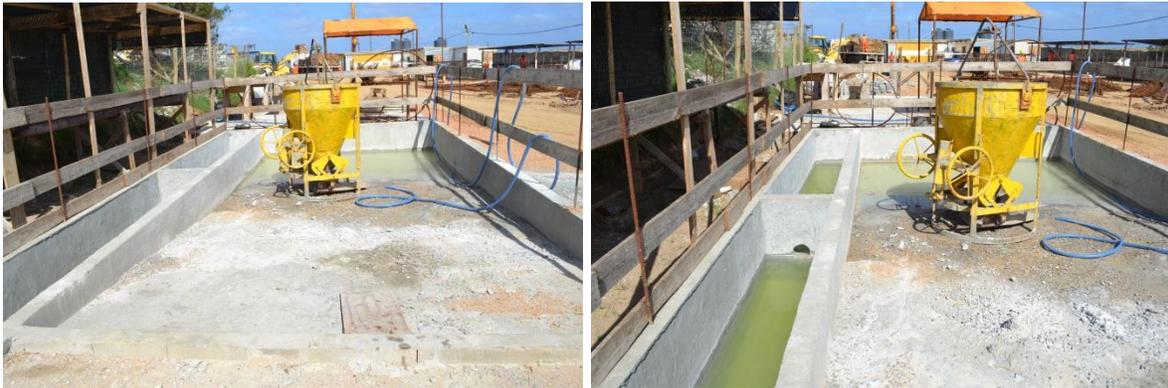
Figura 4-1 Pileta de lavado de mixer

Para el llenado de la estructura del puente se utiliza hormigón premezclado. Se ha construido una pileta para el lavado de mixer de forma tal de poder contener el efluente generado y permitir su tratamiento para el posterior vertimiento.

Se presenta a continuación las mediciones de pH realizadas en la cámara 2 de la pileta de lavado de mixer y los datos pertinentes de cada tratamiento (nivel inicial de pH, Volumen agregado de ácido, nivel final de pH).

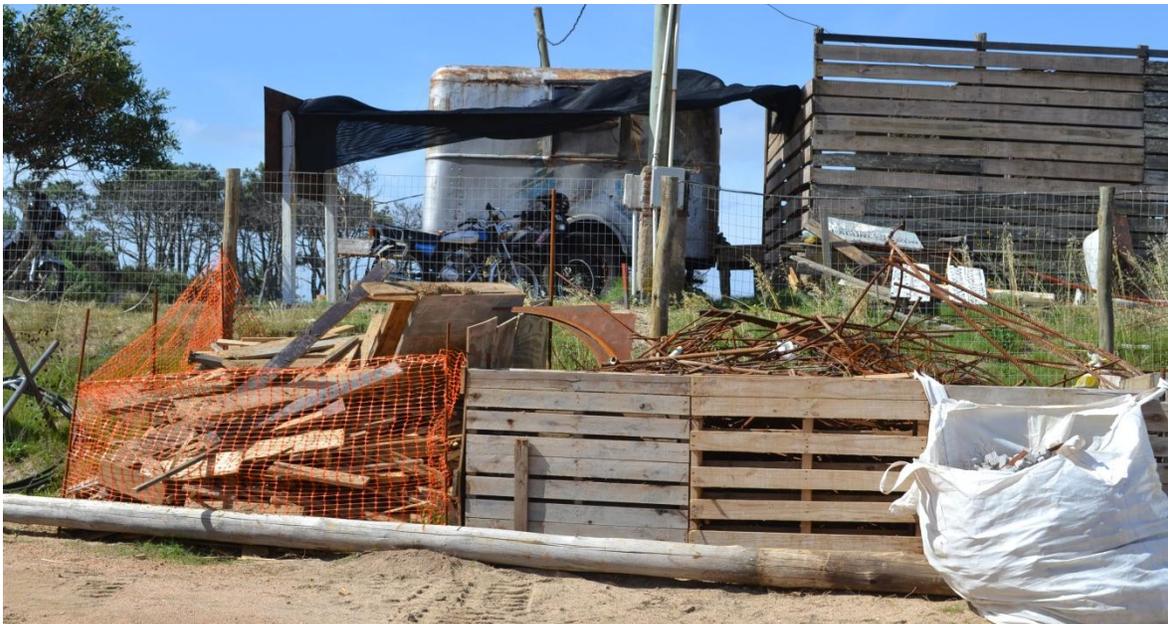
Figura 6-1 Acopio transitorio de residuos

Se ha implementado la segregación de residuos, implementando dos puntos de acopios transitorios en el obrador:

Son aquellos materiales que son considerados residuos y por ende se procederá a su gestión final. Los mismos también son clasificados (maderas, metales, plásticos) y se entregan a gestores autorizados.

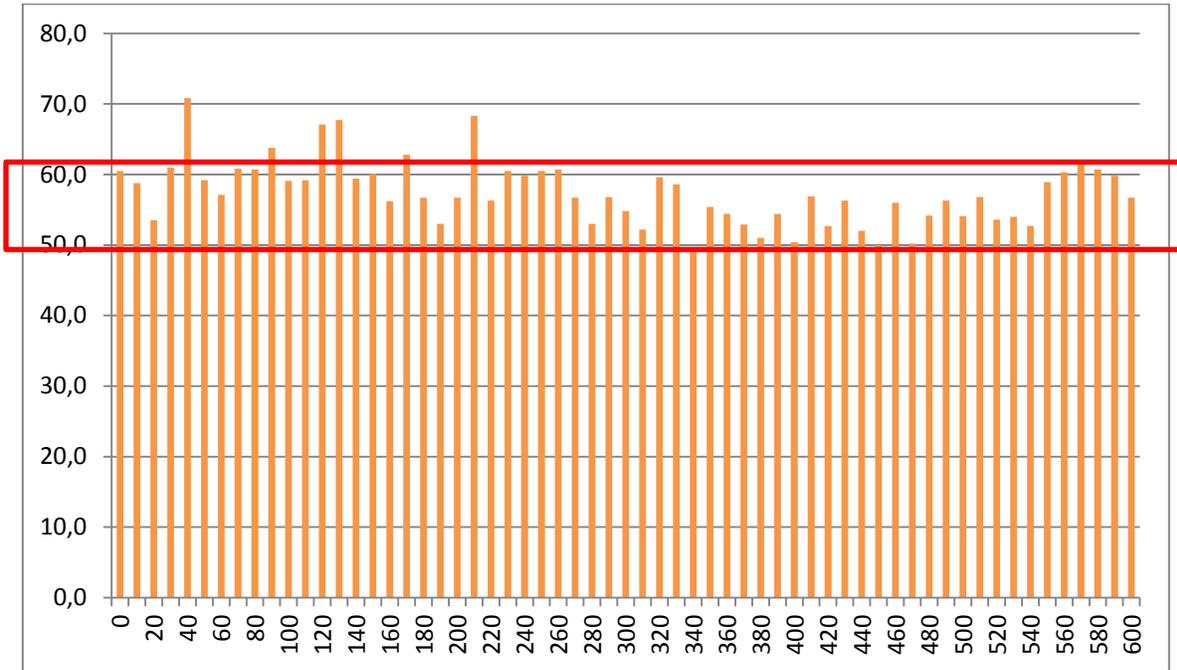
Figura 8-1 Medición de ruido 15/8 P01 10:15 am

En el momento de la medición la balsa se encuentra operativa y hay mucho viento, por ser un sitio bastante abierto se hace muy difícil apantallarlos. La medición fue realizada a la 10:15 am y promedia el rango de los 50-60A. Identificándose puntos singulares en los tiempos 40, 70, 130, 160, 210, 410 y 550, correspondientes a ráfaga de viento, vehículos y motor de la balsa respectivamente.

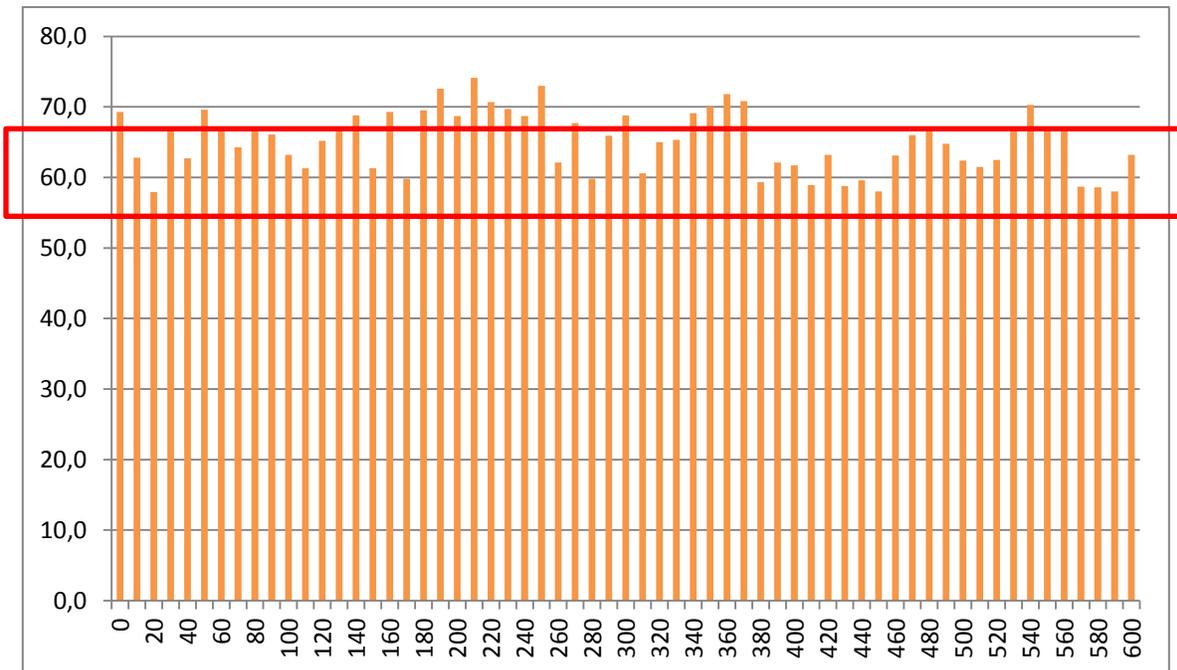
Figura 8-2 Medición de ruido 15/8 P02 10:45 am

Las condiciones son las mismas que para el Punto 01. La medición se realiza a las 10:45 am y promedia los 55-65A. Identificándose puntos singulares en los tiempos 50, 130, 190, 210, 240, 360, 390, 470 y 540, correspondientes a la presencia de vehículos y la balsa.

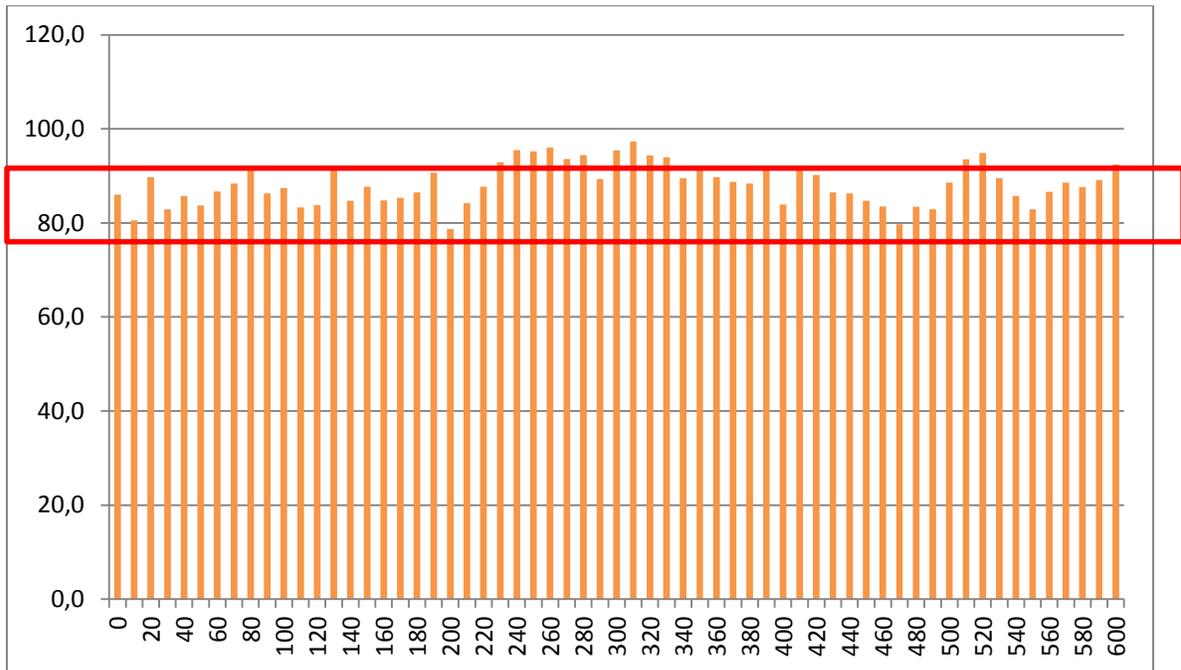
Figura 8-3 Medición de ruido 15/8 P03 11:10 am

Se repiten las condiciones generales. La medición se realiza a las 11:10 am y promedia los 80-90A. Identificándose un punto singular en el tiempo 310 correspondientes a la presencia de vehículos.

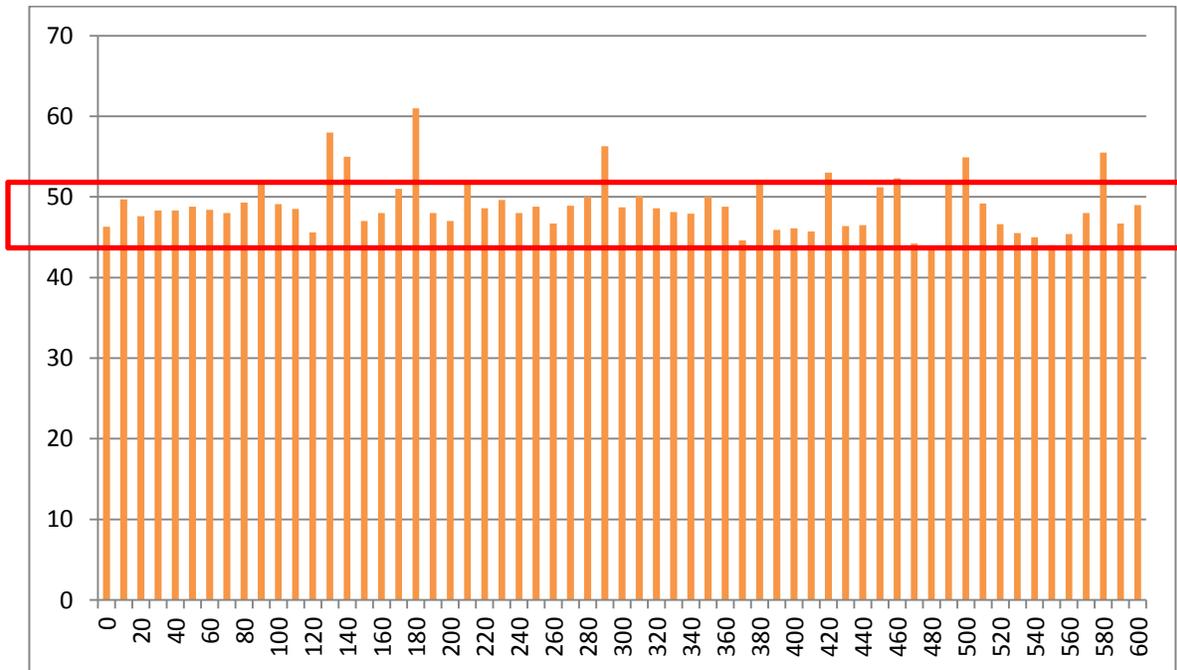
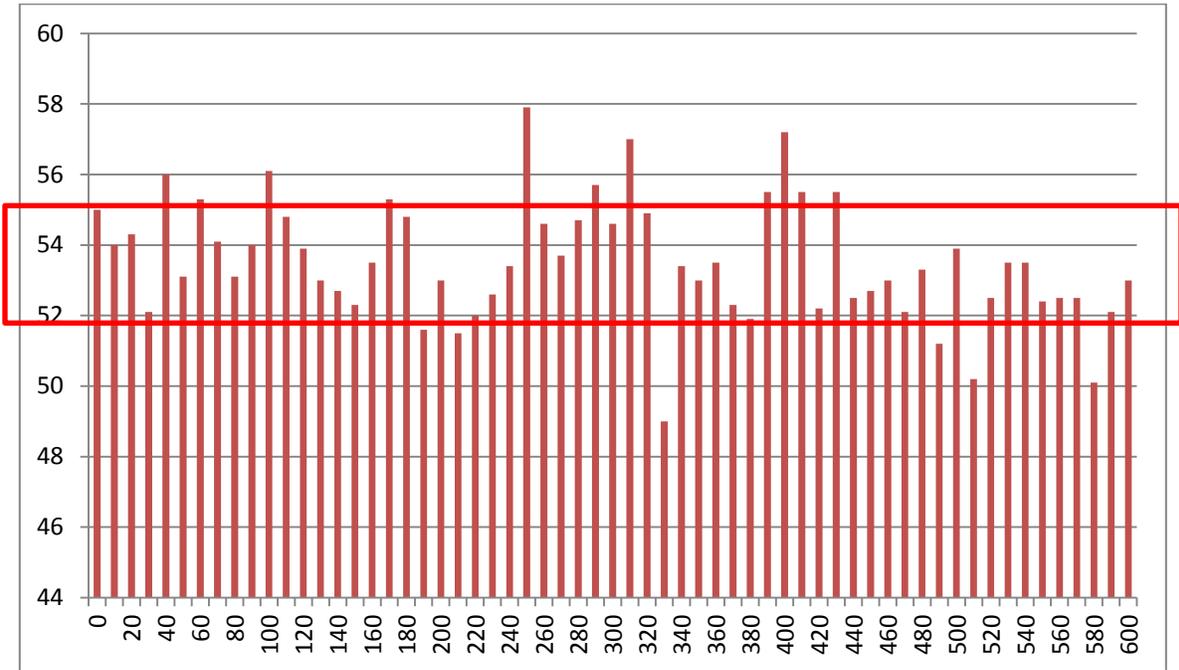
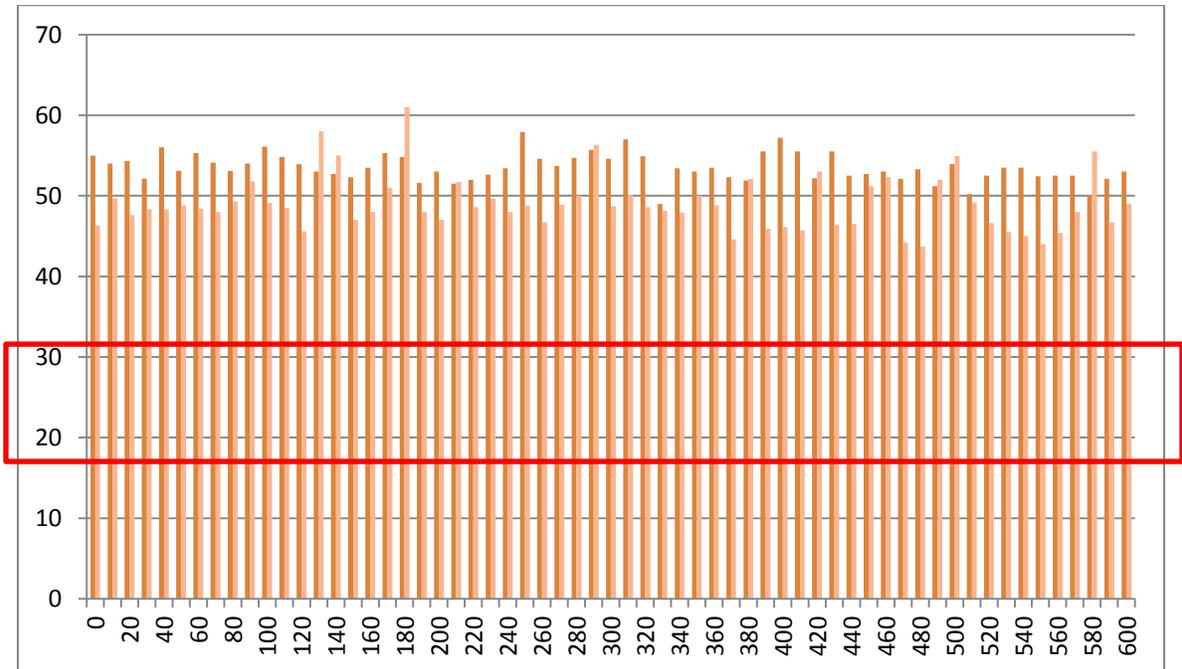
El monitoreo correspondiente al día 16 de Octubre a la hora 10:20 am en el Punto 01 presenta un nivel promedio en el rango de los 45-50A. Identificándose puntos singulares en los tiempos 180 y 290, correspondientes al estacionamiento de vehículos en el lugar. La medición de la hora 17:20 pm del mismo día y en el mismo punto promedia el rango de los 52 – 55A.

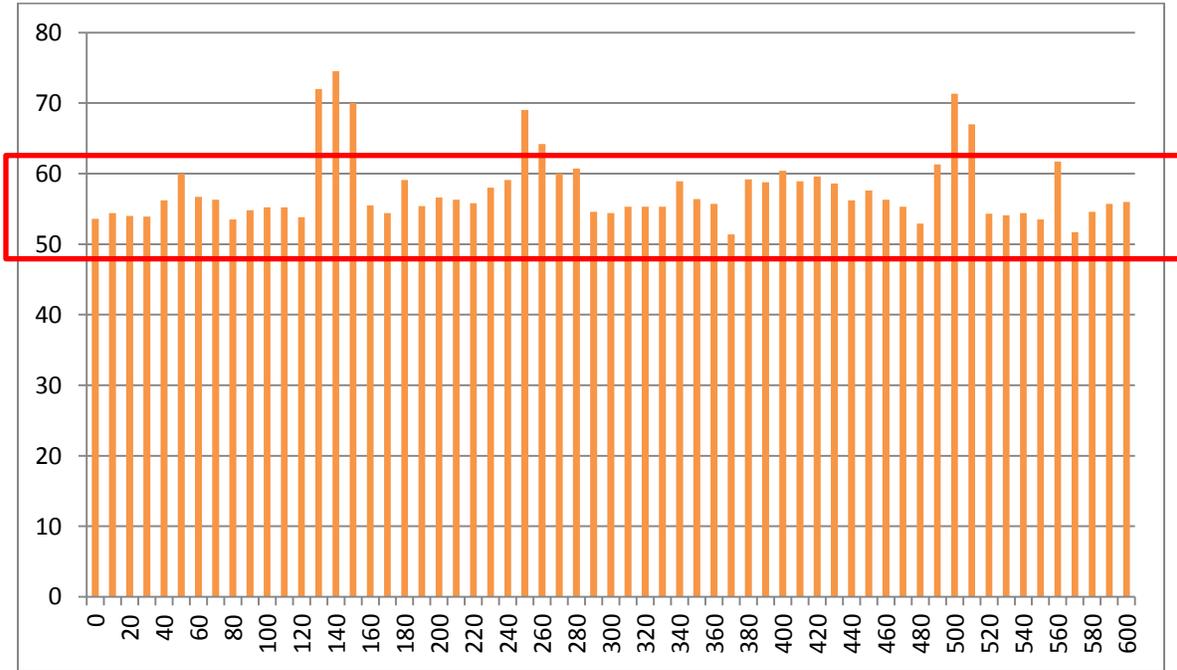
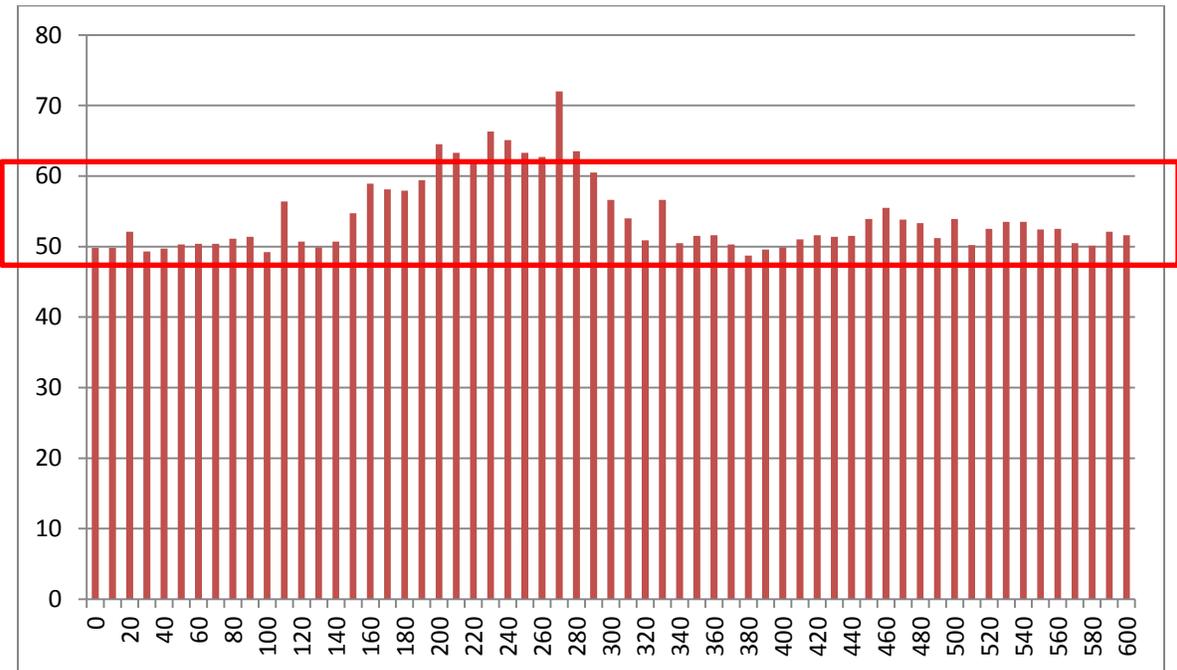
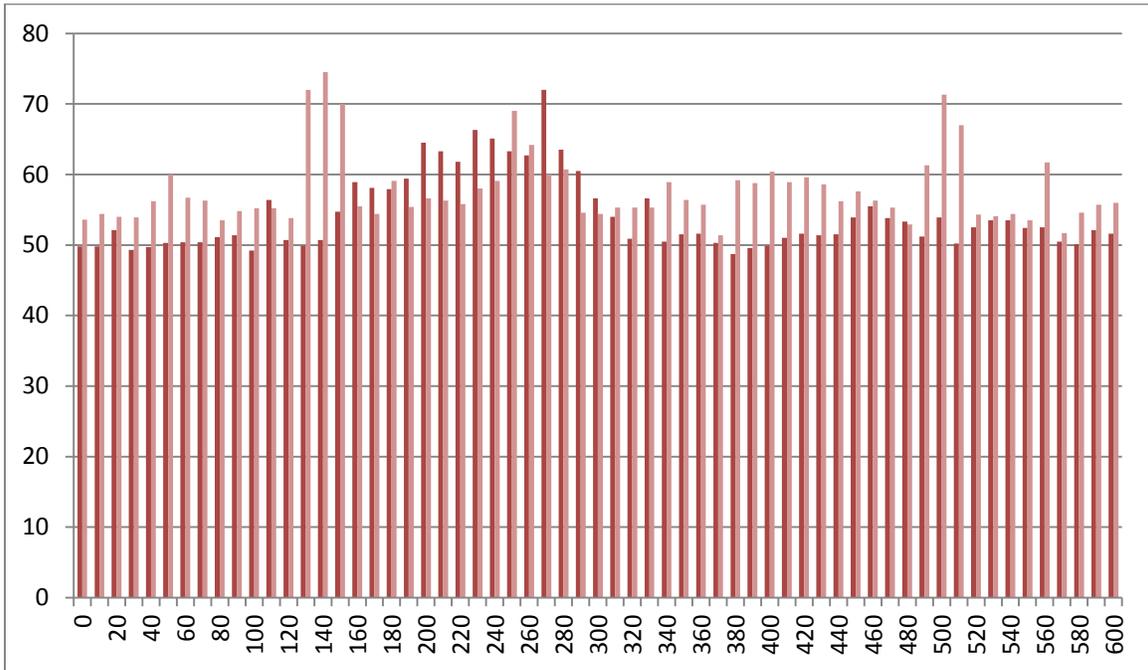
Mientras que en el Punto 02 para el día 16 de Octubre a las 15 hs el nivel promedio se encuentra en el rango de los 50-60A. Identificándose puntos singulares en los tiempos 130 al 150 y 500 al

510, correspondientes al uso de una retro compactando tosca y una motocicleta acelerando respectivamente. En la misma fecha y punto pero a las 17:40 pm se registra un nivel promedio en el rango de los 50-60A. Cuyos puntos singulares en el tiempo 110 y del 160 al 300 correspondientes el primero al pasaje de un vehículo y el segundo al motor de la balsa.

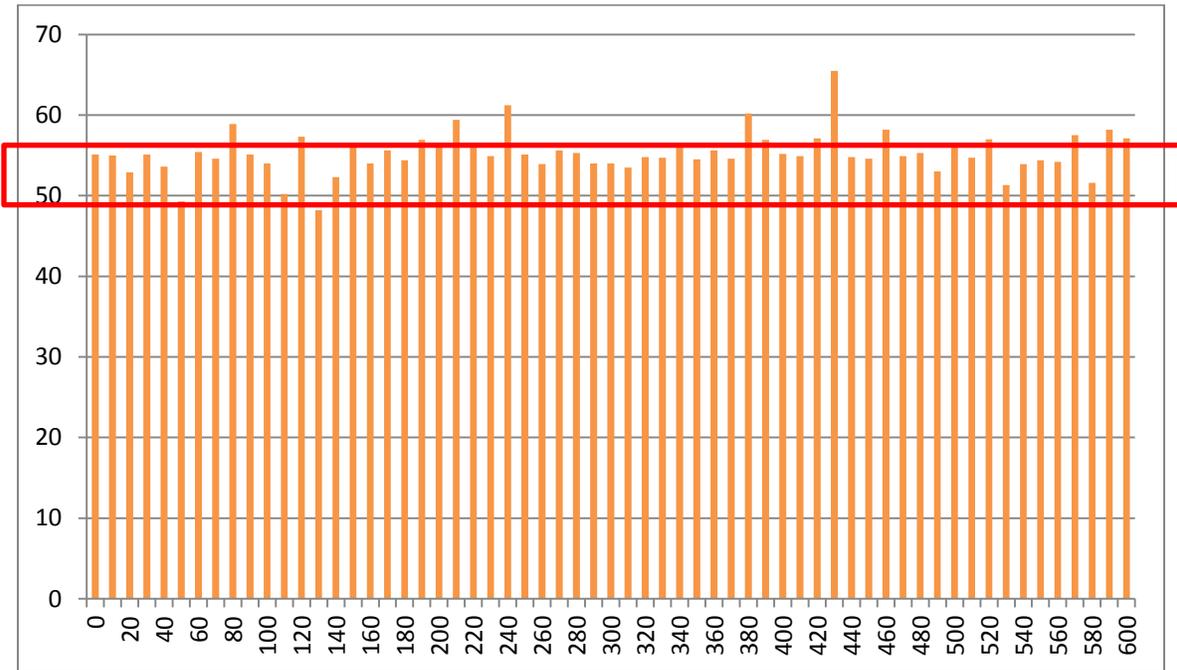
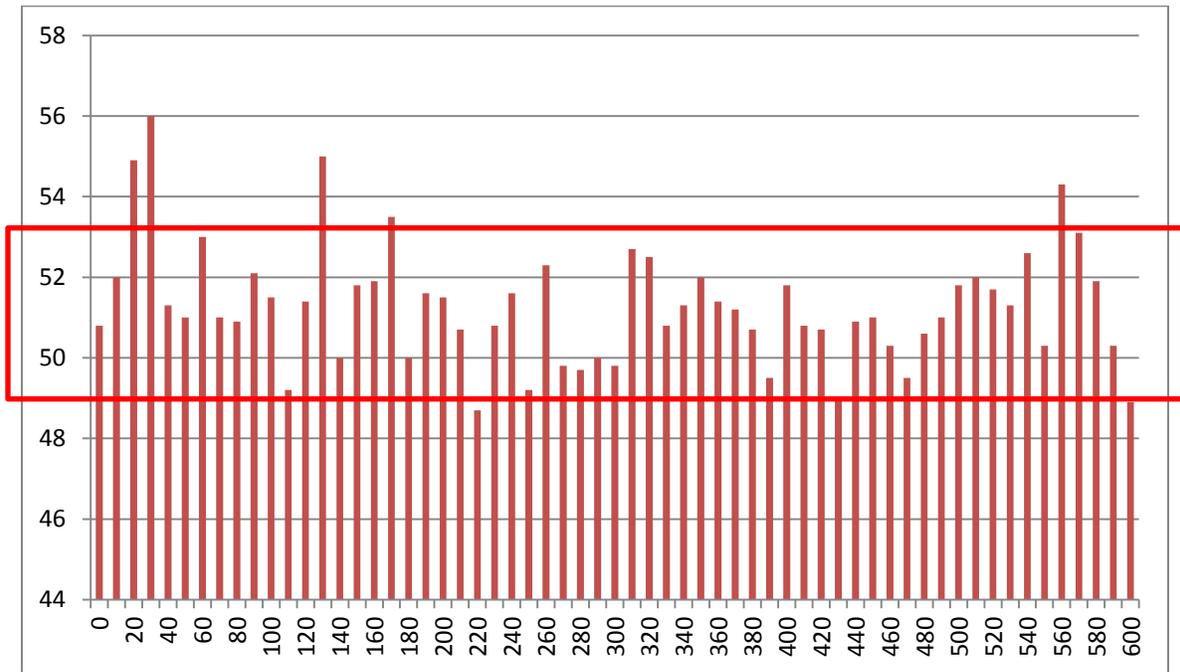
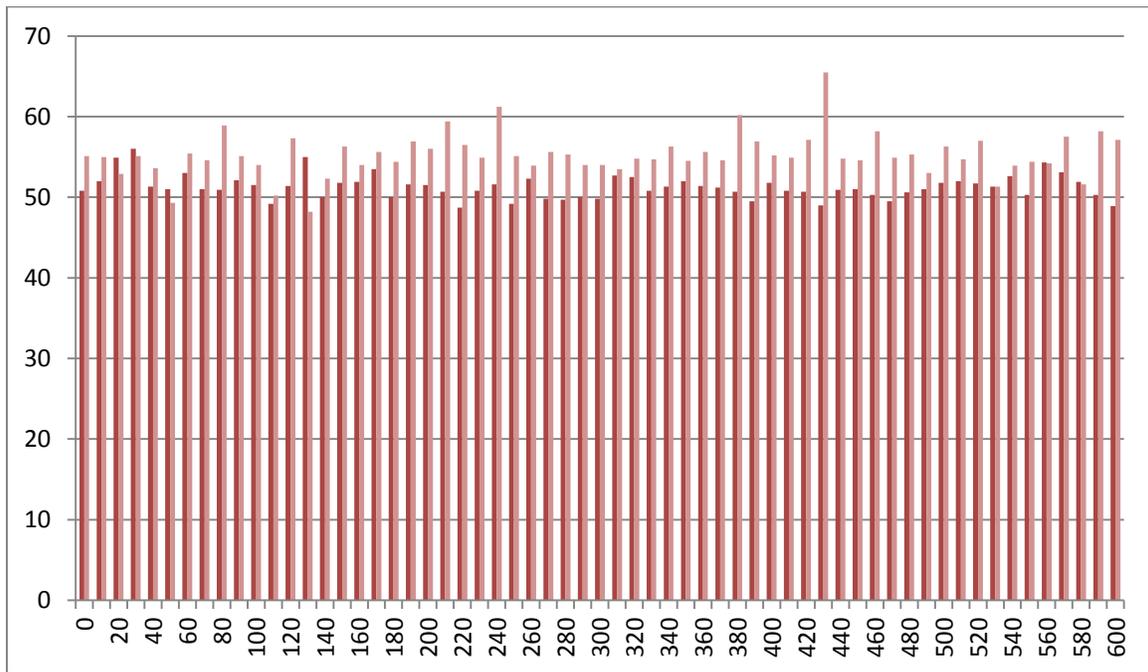
En el Punto 03 para el día 16 de Octubre a las 15:20 hs el nivel promedio se encuentra en el rango de los 50-55A. Identificándose un solo punto singular en el tiempo 430 correspondientes a la aceleración de un vehículo. En la misma fecha y punto pero a las 17:50 pm se registra un nivel promedio en el rango de los 49-53A.

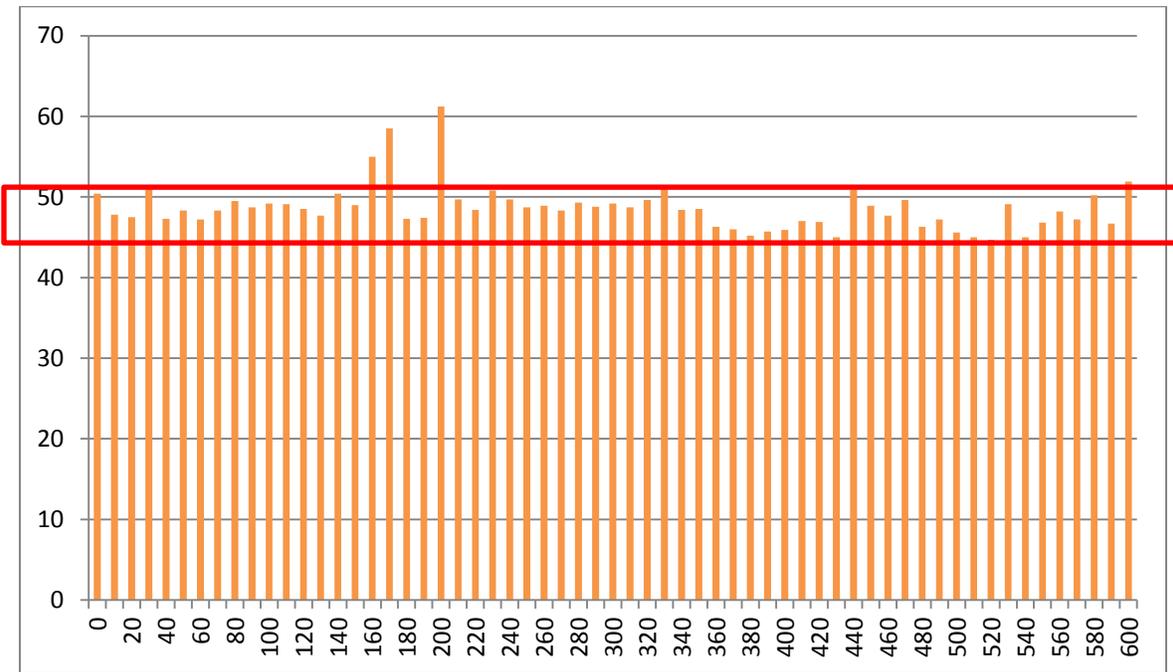
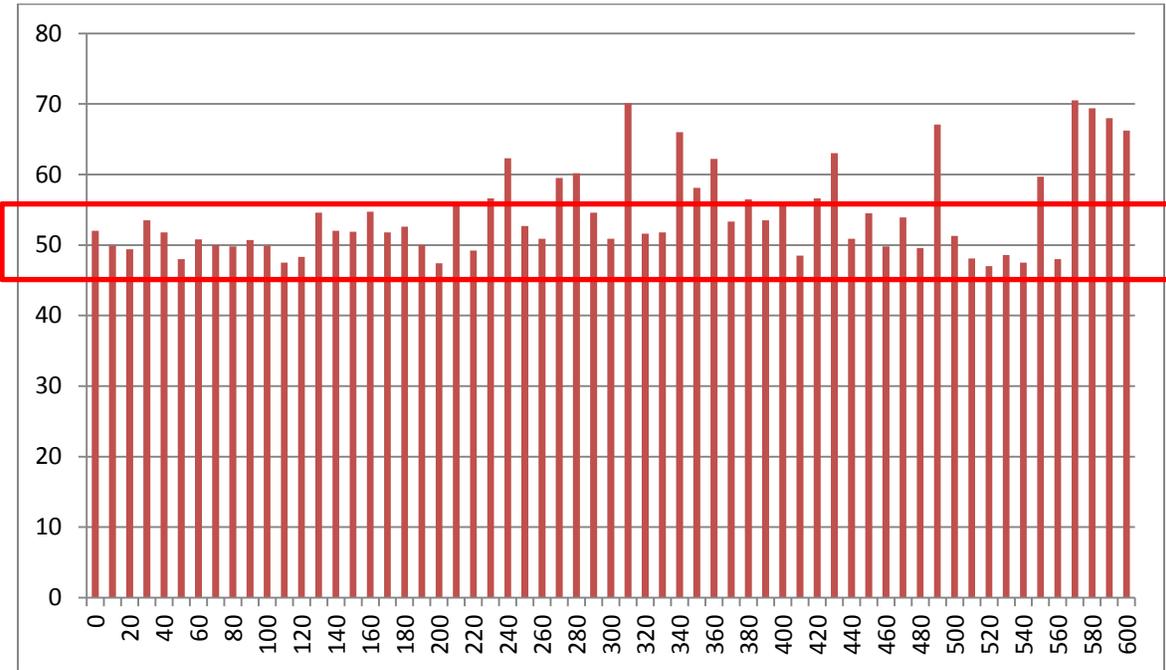
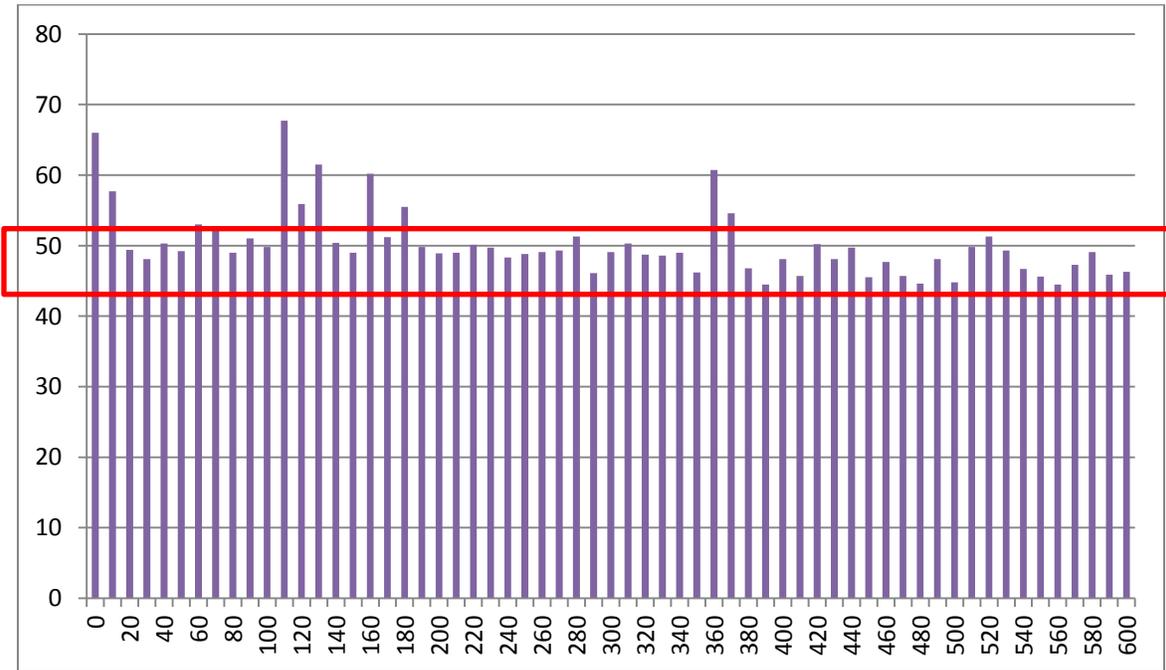
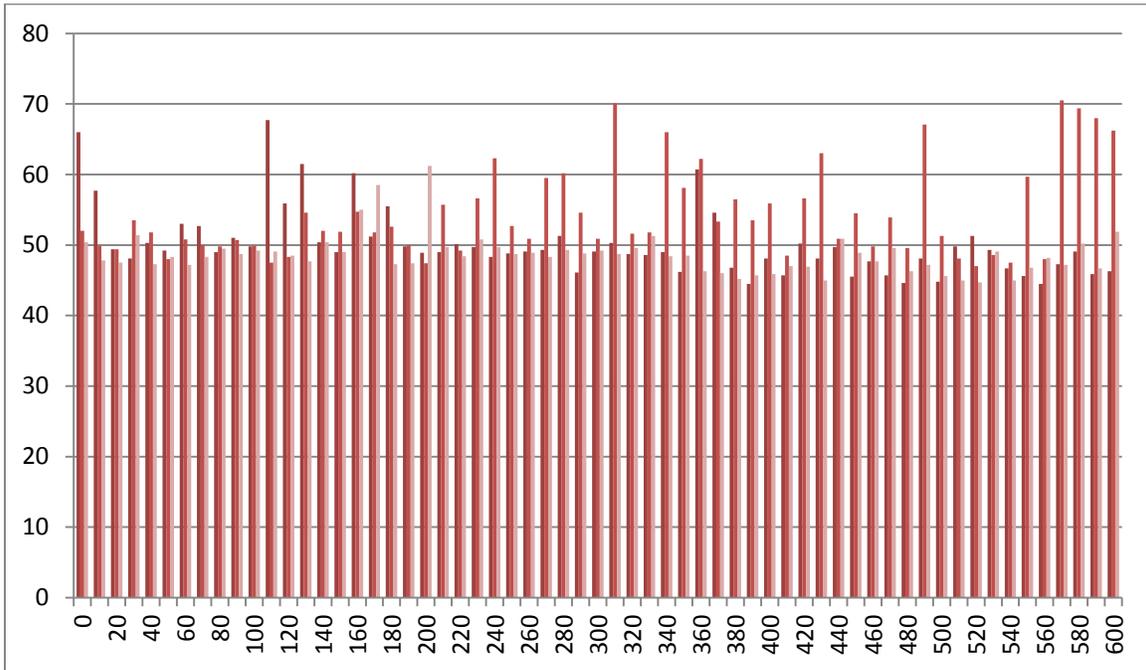
El monitoreo correspondiente al día 30 de Octubre a la hora 06:45 am en el Punto 01 presenta un nivel promedio en el rango de los 45-50A. Identificándose puntos singulares en los tiempos 160 al 170, 200 y 360, correspondientes los dos primeros a bandadas de pájaros y el último a un vehículo acelerando. La medición de la hora 08:20 pm del mismo día y en el mismo punto promedia el

La medición de la hora 18:10 pm del mismo día y en el mismo punto promedia el rango de los 45-50A. Identificándose puntos singulares en los tiempos del 0 al 10, 110, 130, del 160 al 180 y 360 correspondiente a camionetas con perros el primero y vehículo acelerando todos los siguientes.
