INFORME TRIMESTRAL 01

Estudio Ingeniería Ambiental

Proyecto: Puente sobre Laguna Garzón

Departamento de Maldonado
Febrero 2015

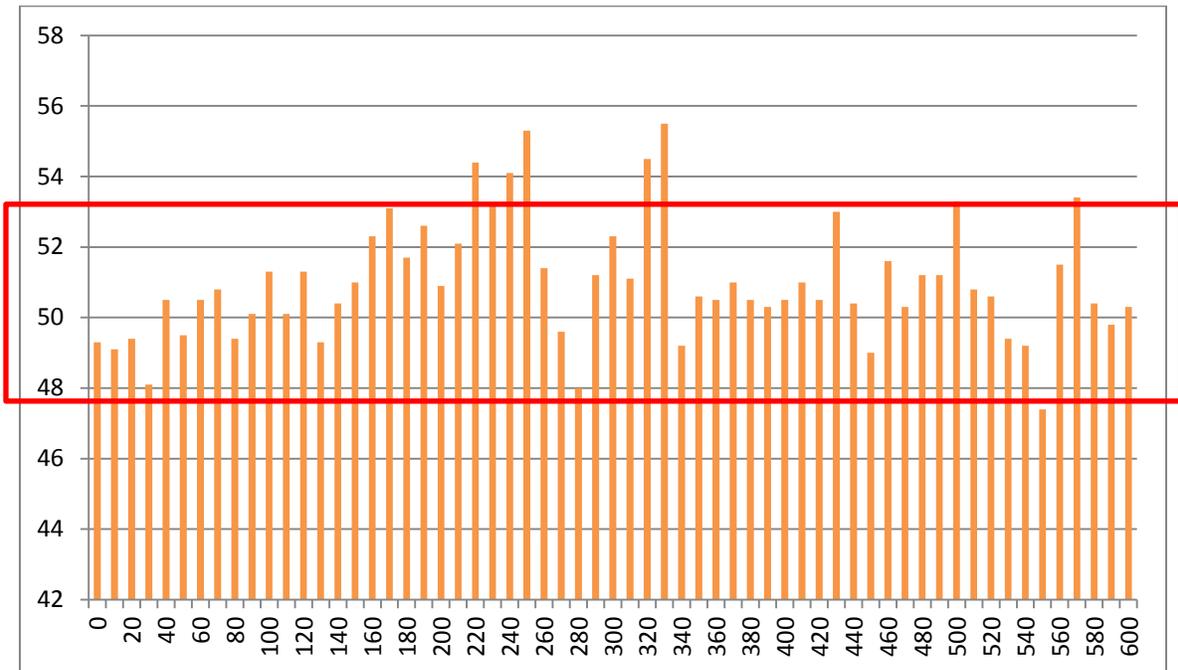
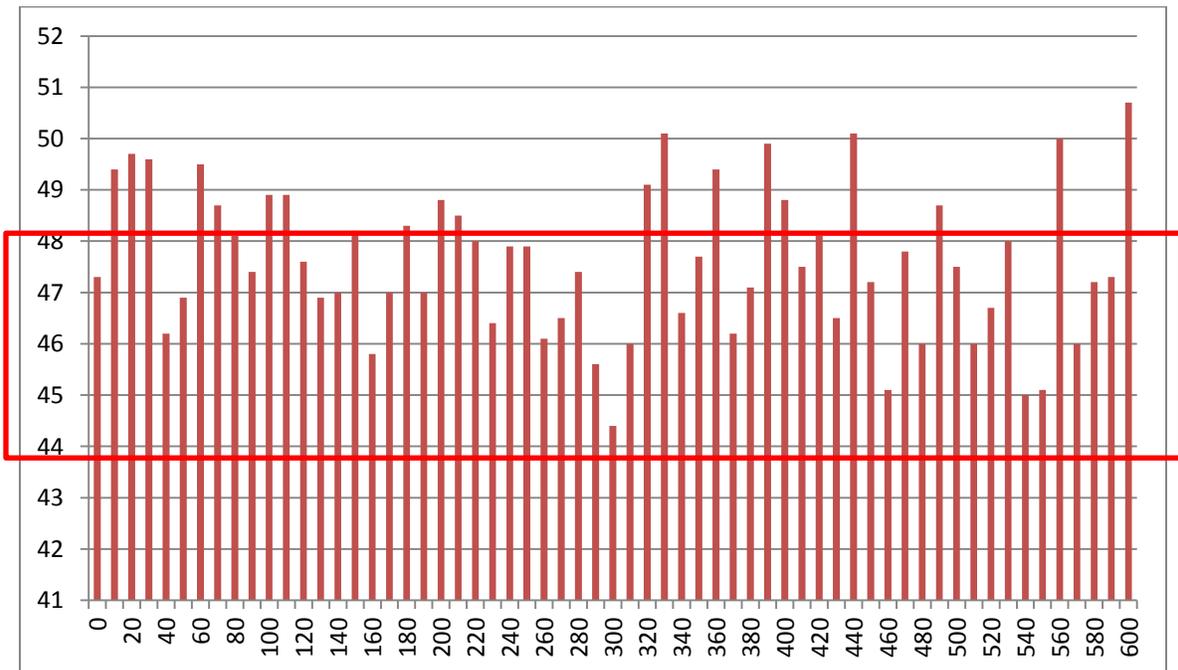
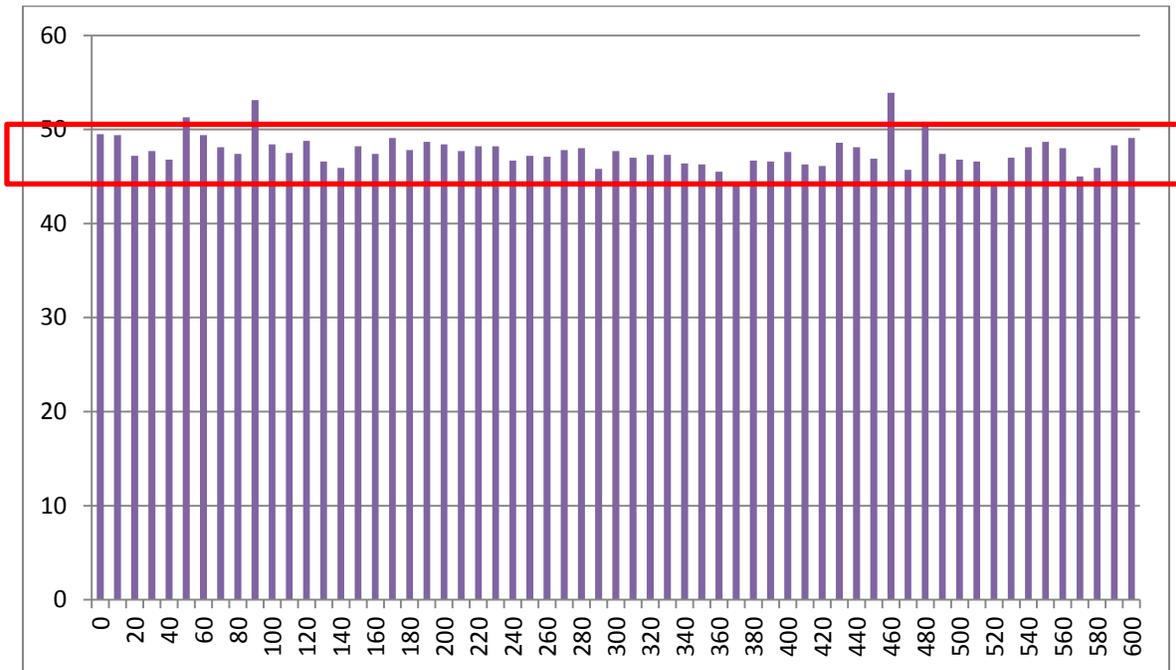
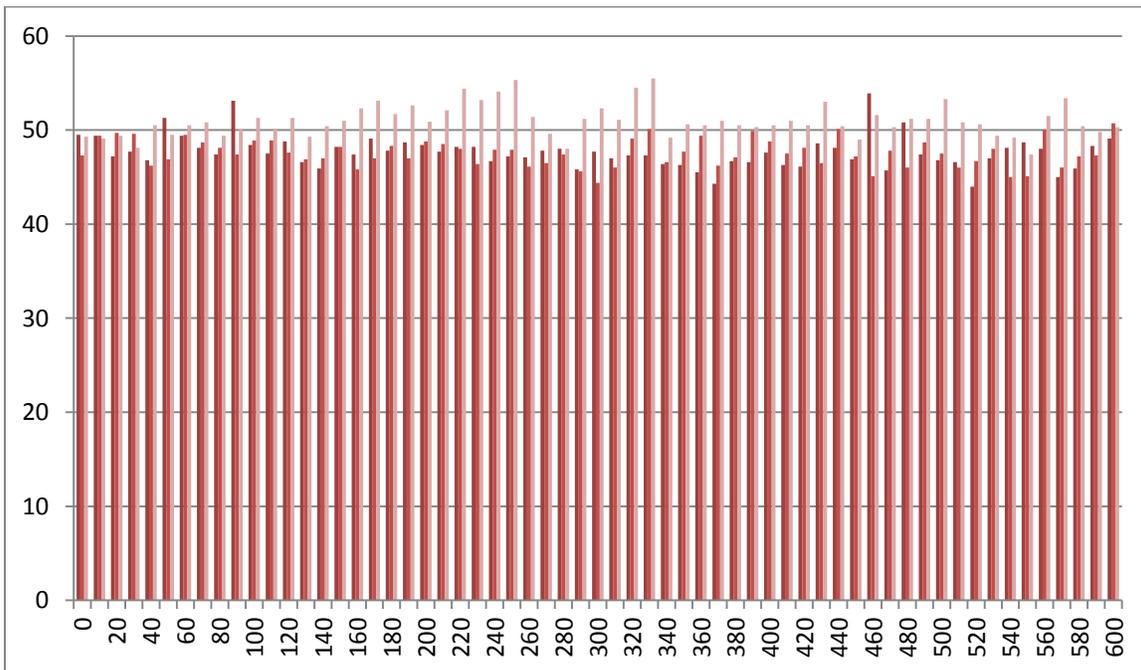
Para el día 30 de Octubre pero en el Punto 02 a las 09:15 presenta un nivel promedio en el rango de los 48-53A. Identificándose un punto singular en el tiempo 210 correspondiente al motor de la balsa. La medición de la hora 12:10 pm del mismo día y en el mismo punto promedia el rango de los 44-48A. La medición de la hora 17:35 pm del mismo día y en el mismo punto promedia el rango de los 45-50A. Identificándose un punto singular en el tiempo que va del 460 al 480 correspondiente al paso de un vehículo.

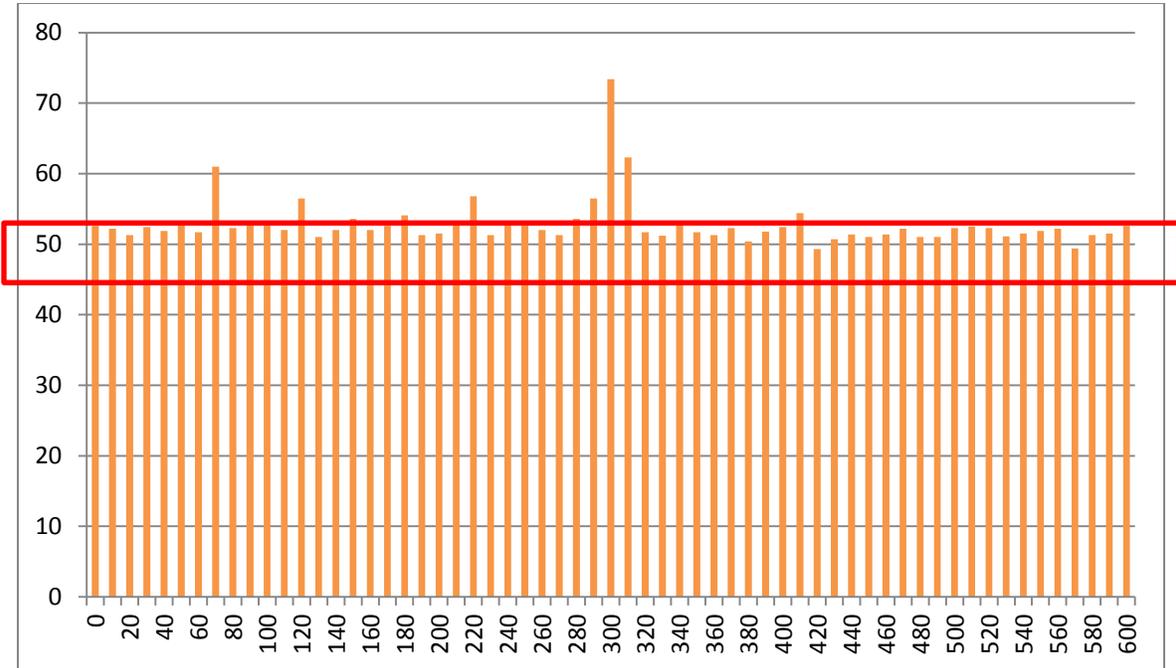
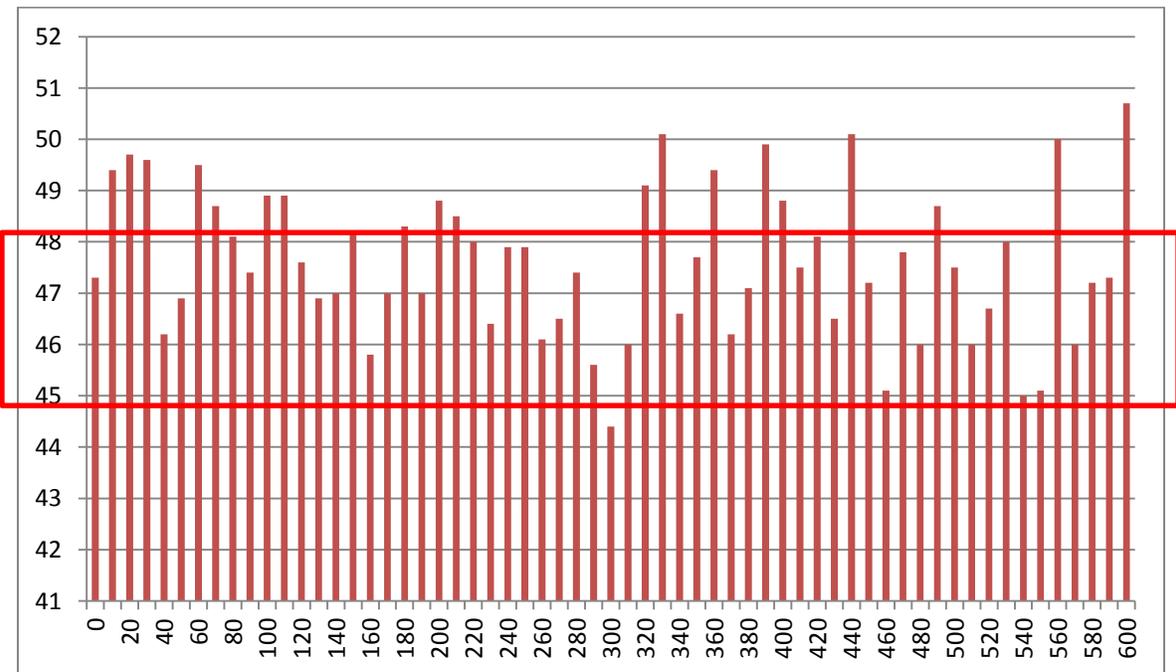
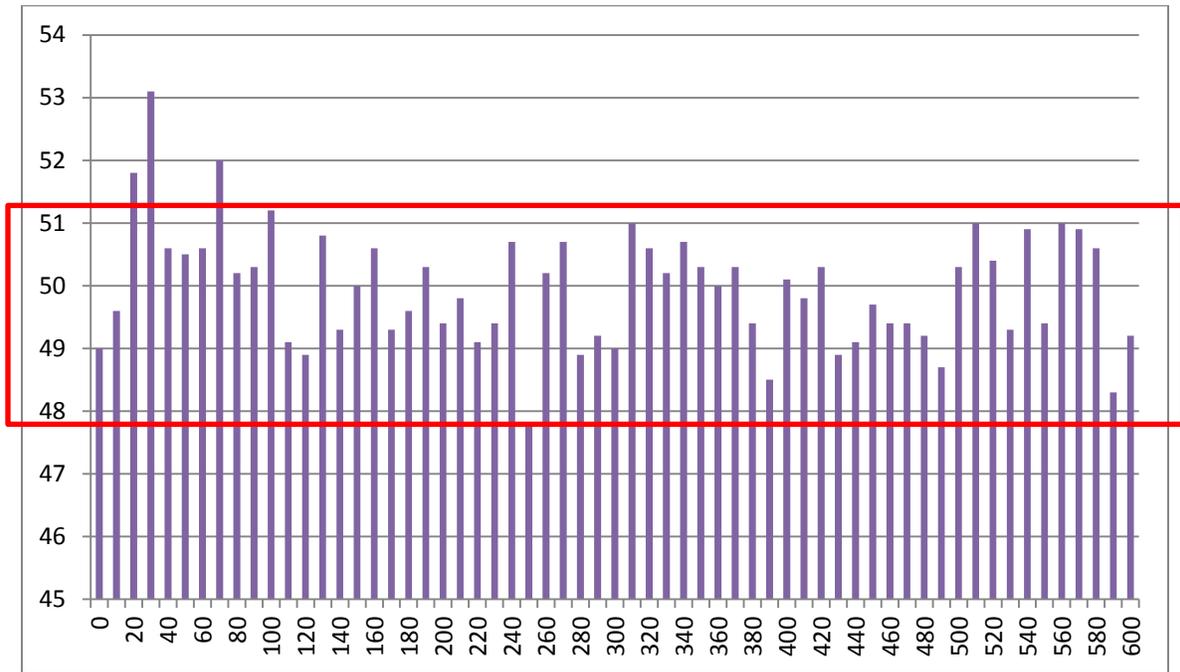
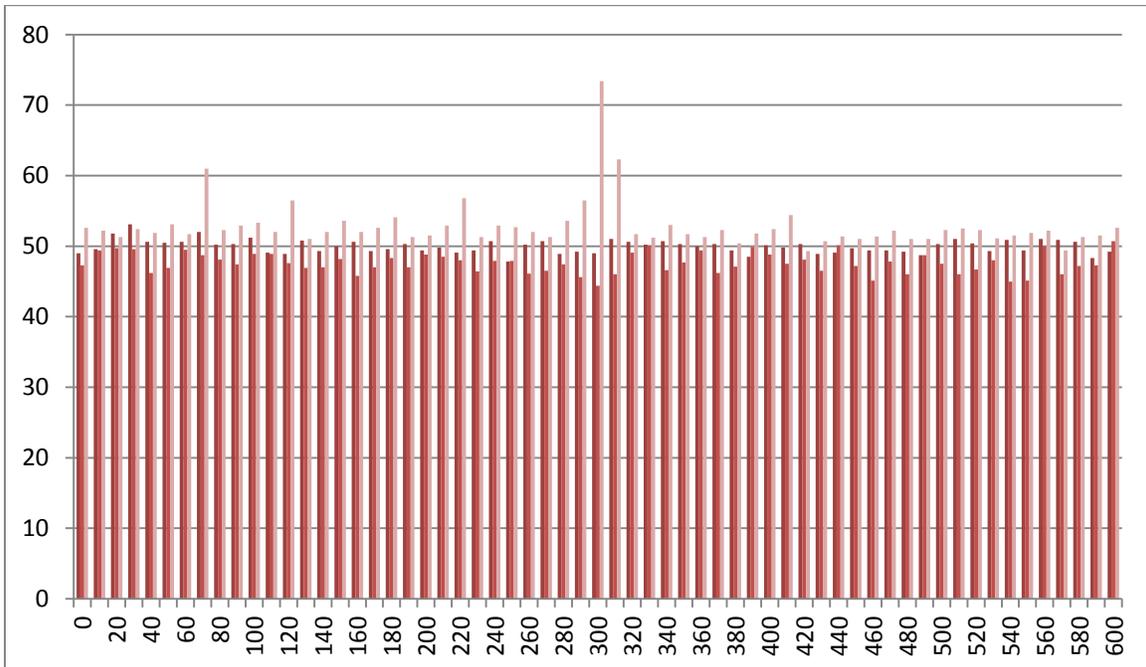
En el Punto 03 para el día 30 de Octubre a las 09:40 hs el nivel promedio se encuentra en el rango de los 49-54A. Identificándose puntos singulares en los tiempos 70, 120, y del 290 al 310 correspondientes al golpe de la pala excavadora y la presencia de un vehículo respectivamente. En

la misma fecha y punto pero a las 12:40 pm se registra un nivel promedio en el rango de los 45-48A. Para la medición de las 17:50 hs se registra un nivel promedio en el rango de los 48-51A.

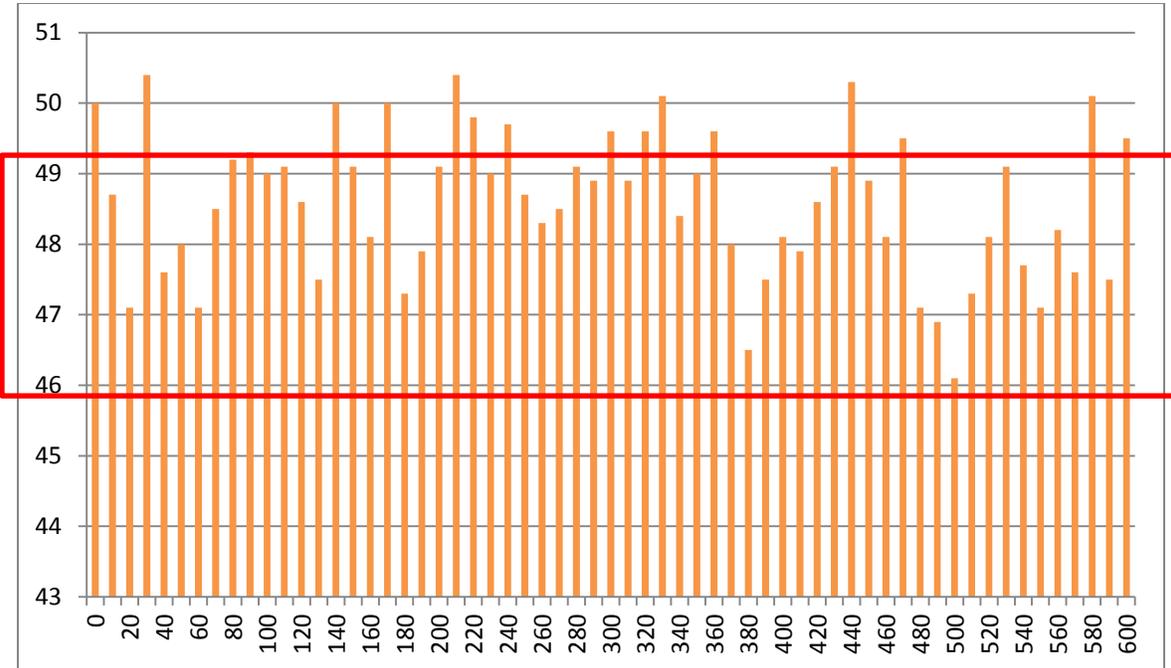
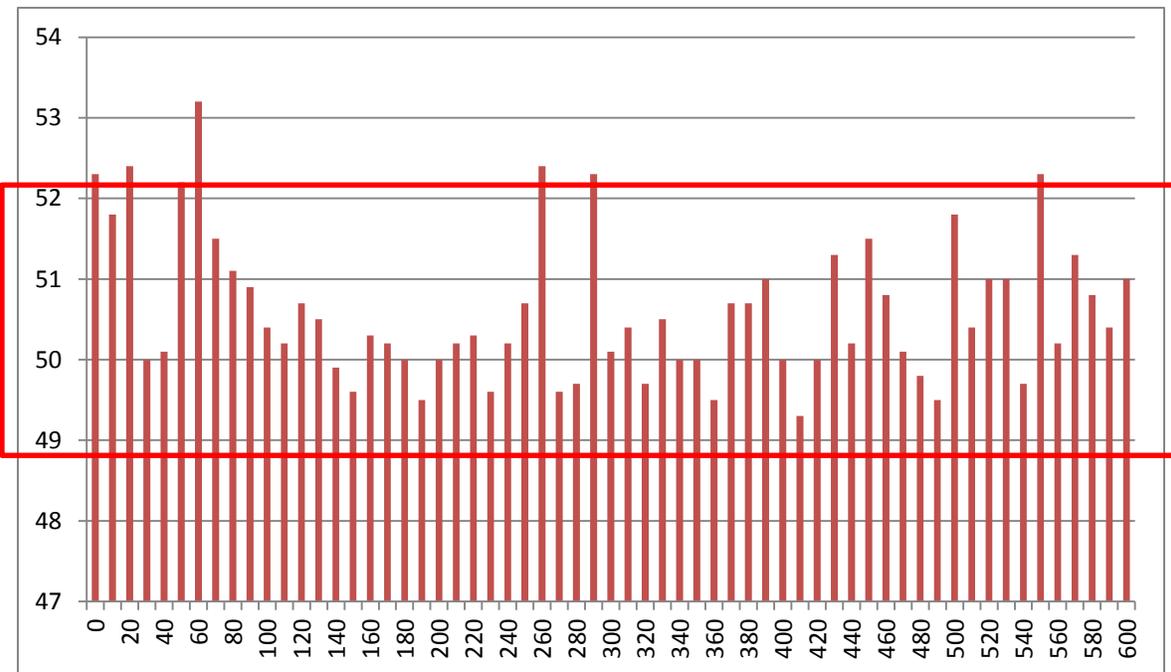
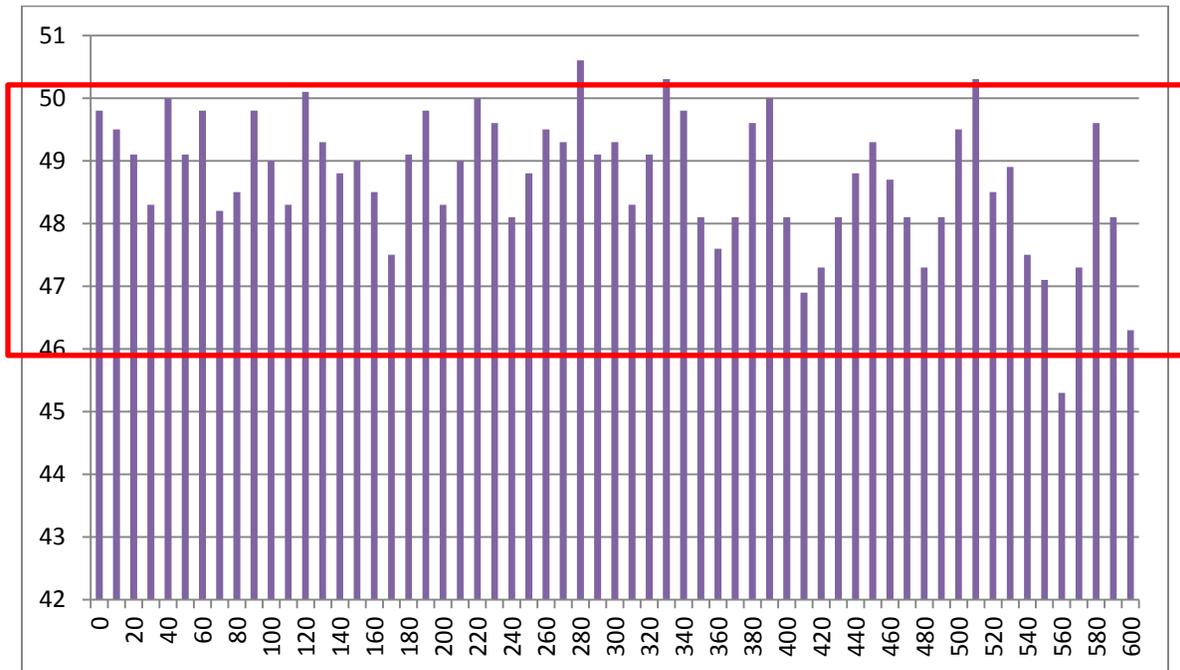
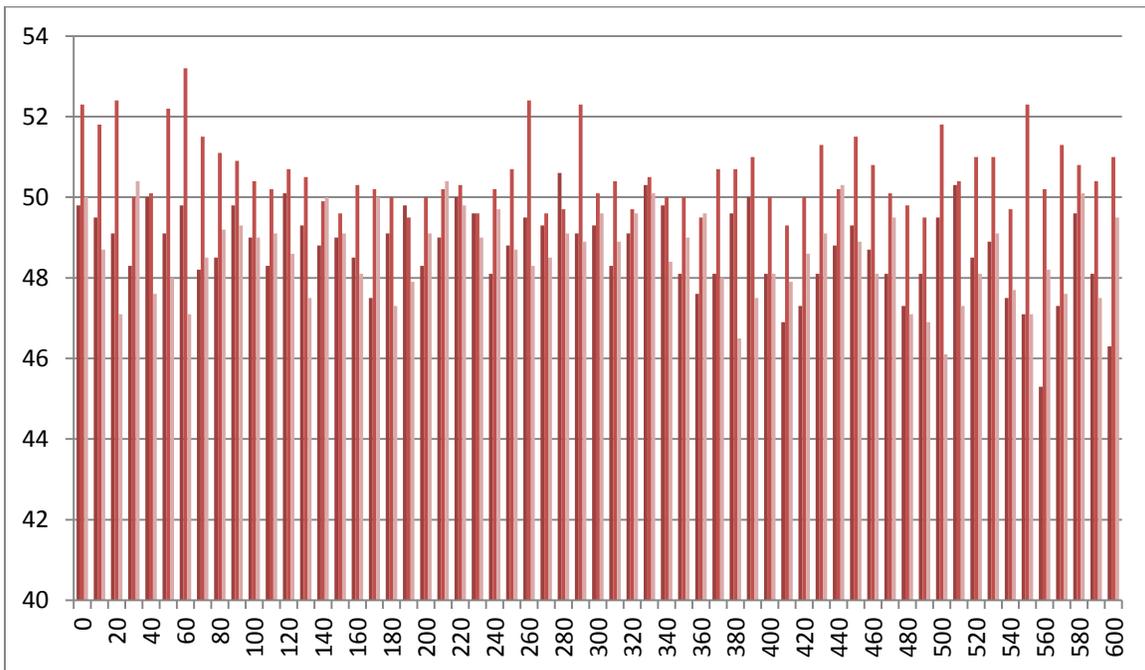
El monitoreo correspondiente al día 20 de Noviembre a la hora 06:40 am en el Punto 01 presenta un nivel promedio en el rango de los 46-49A. La medición de la hora 10:30 am del mismo día y en

el mismo punto promedia el rango de los 49-52A. La medición de la hora 18:13 pm del mismo día y en el mismo punto promedia el rango de los 46-50A.

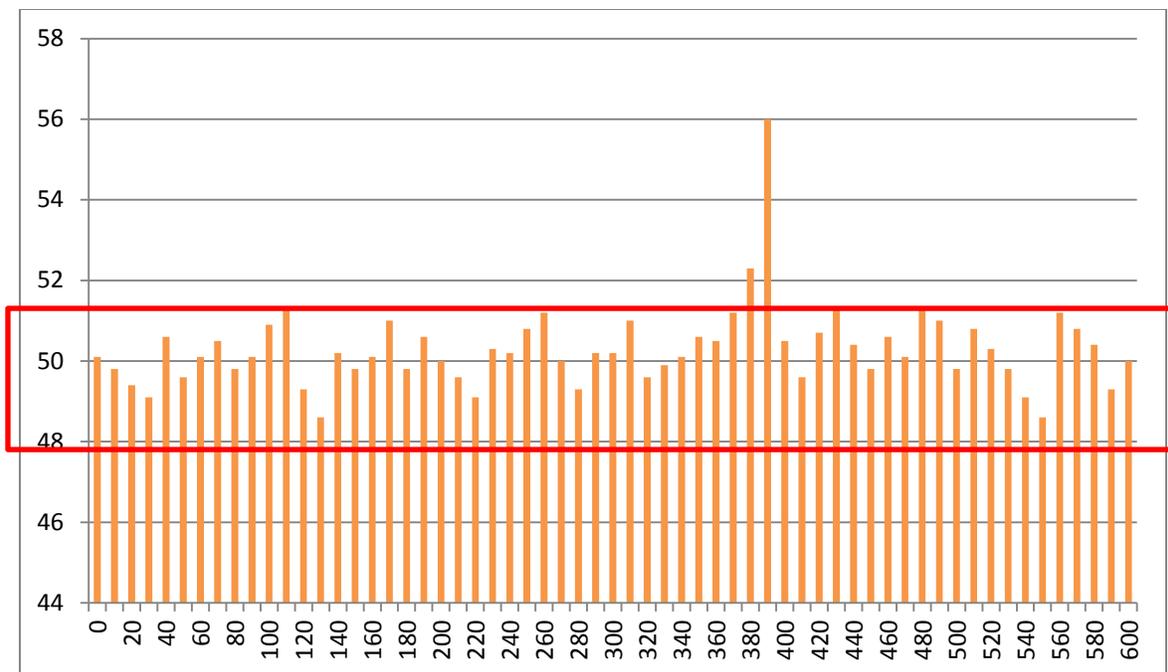
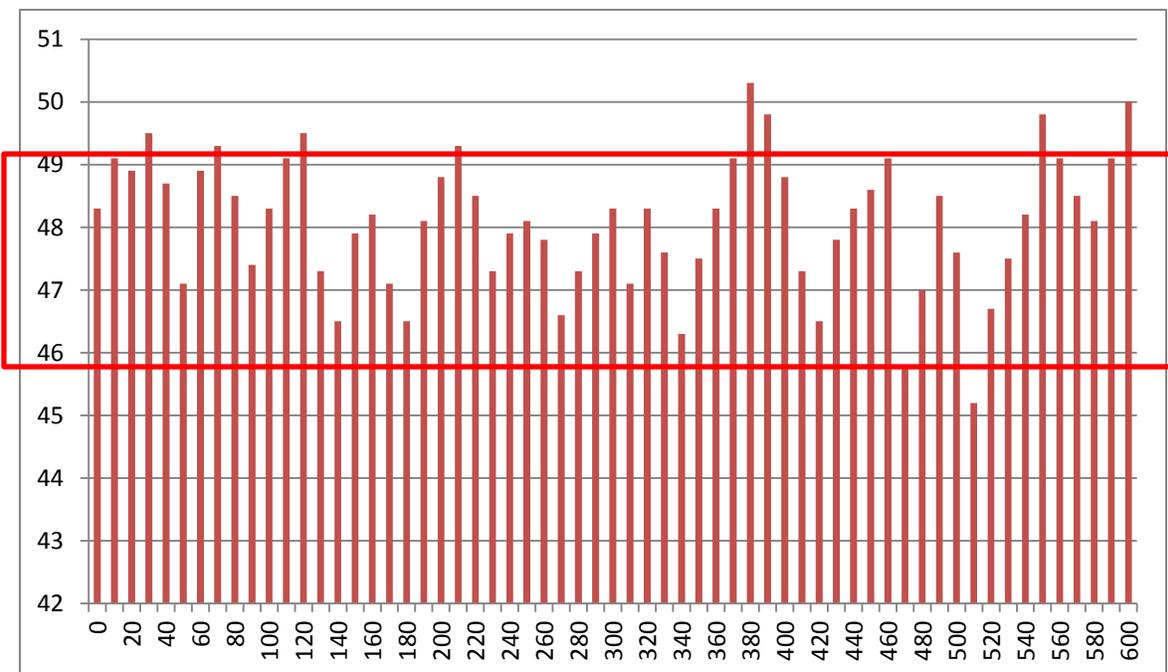
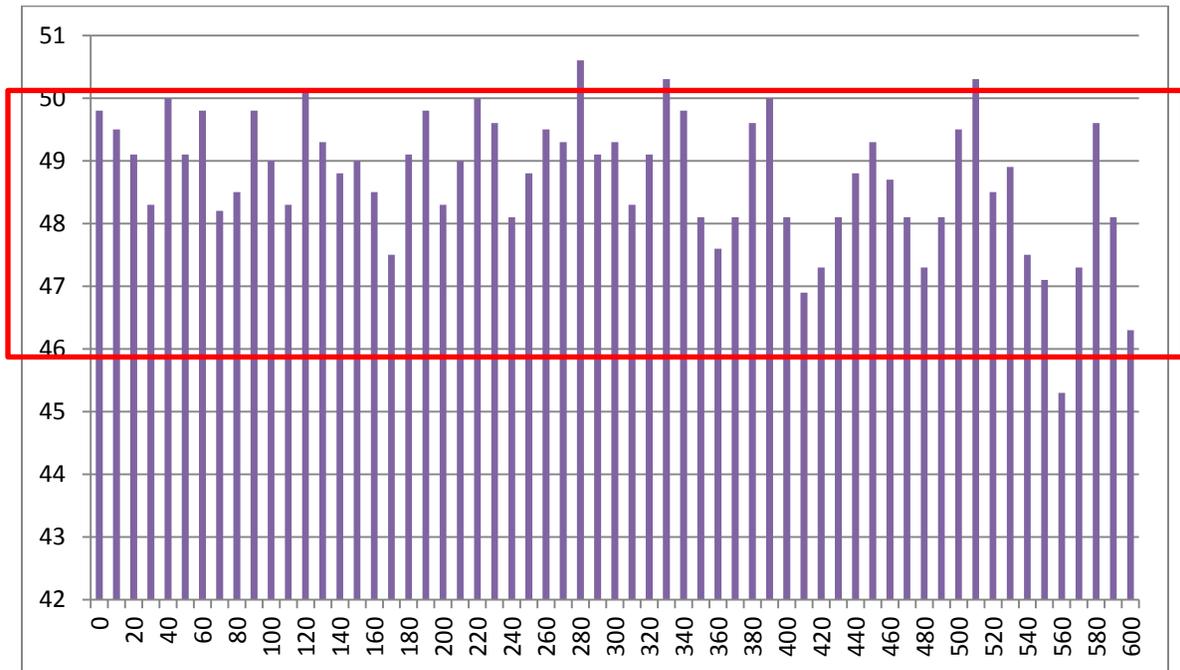
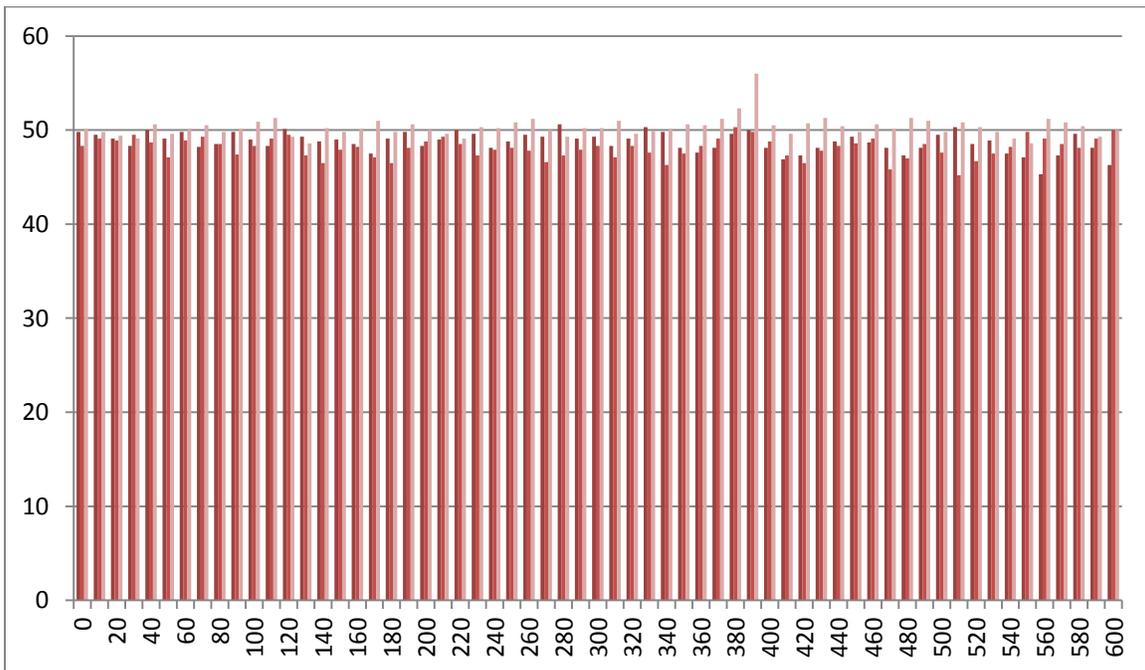
Para el día 20 de Noviembre pero en el Punto 02 a las 11:00 presenta un nivel promedio en el rango de los 48-51A. Identificándose un punto singular en el tiempo 390 correspondiente al motor de la balsa. La medición de la hora 12:25 pm del mismo día y en el mismo punto promedia el rango de los 46-49A. La medición de la hora 17:35 pm del mismo día y en el mismo punto promedia el

rango de los 46-50A. Identificándose un punto singular en el tiempo 480 correspondiente al paso de un vehículo.

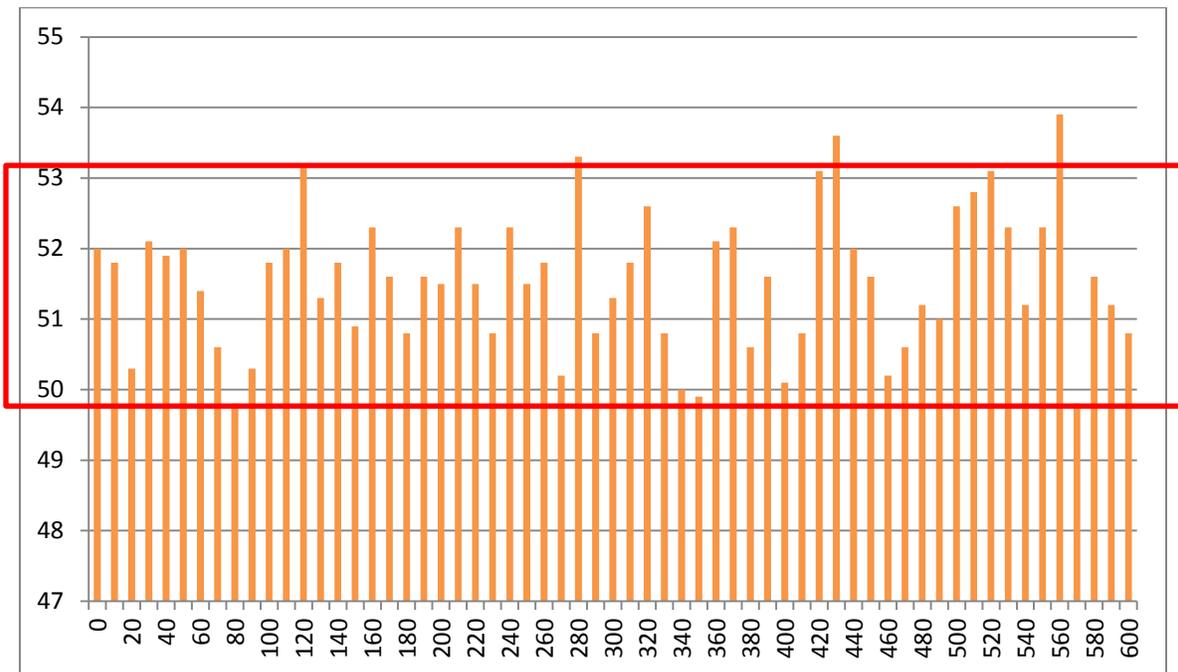
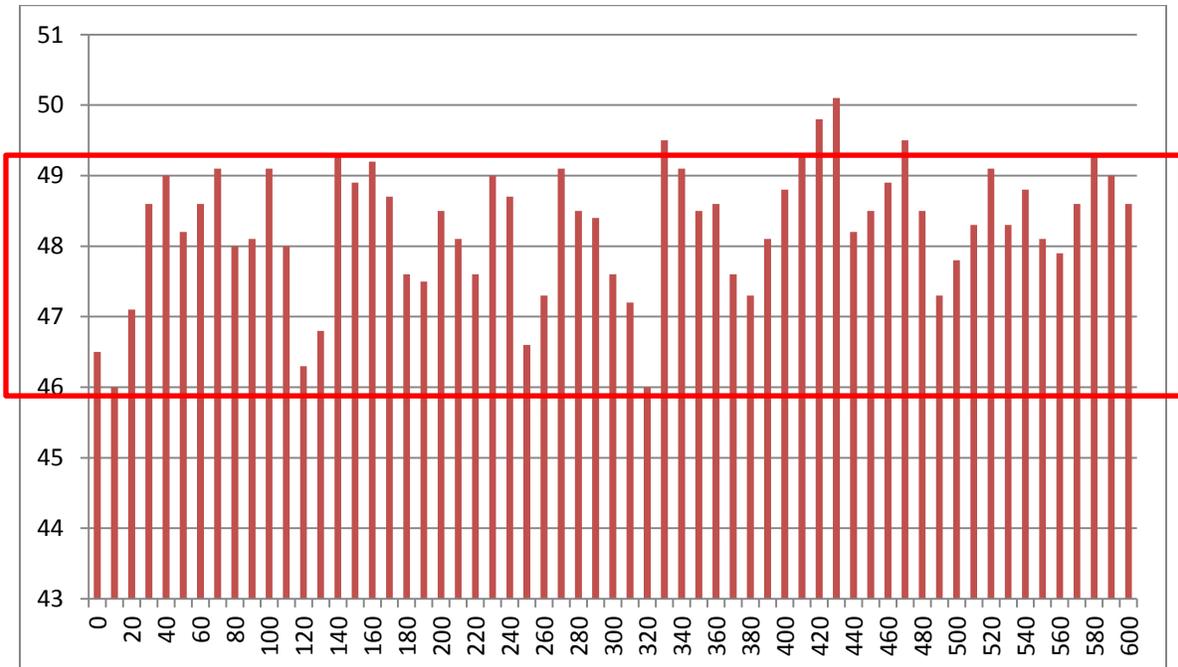
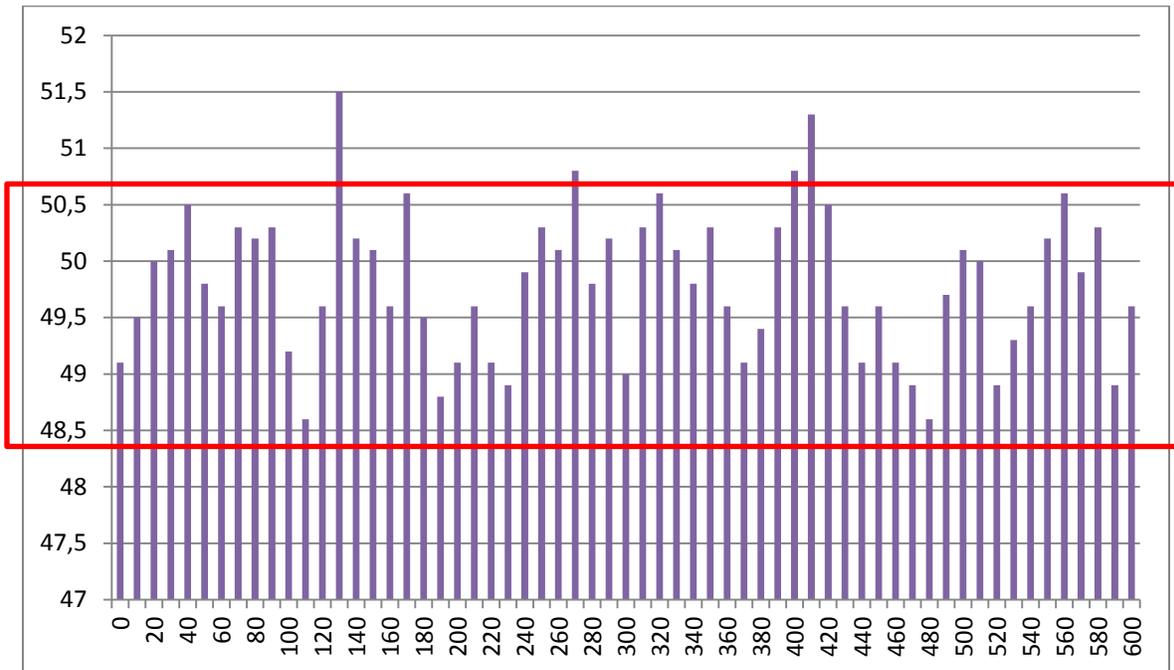
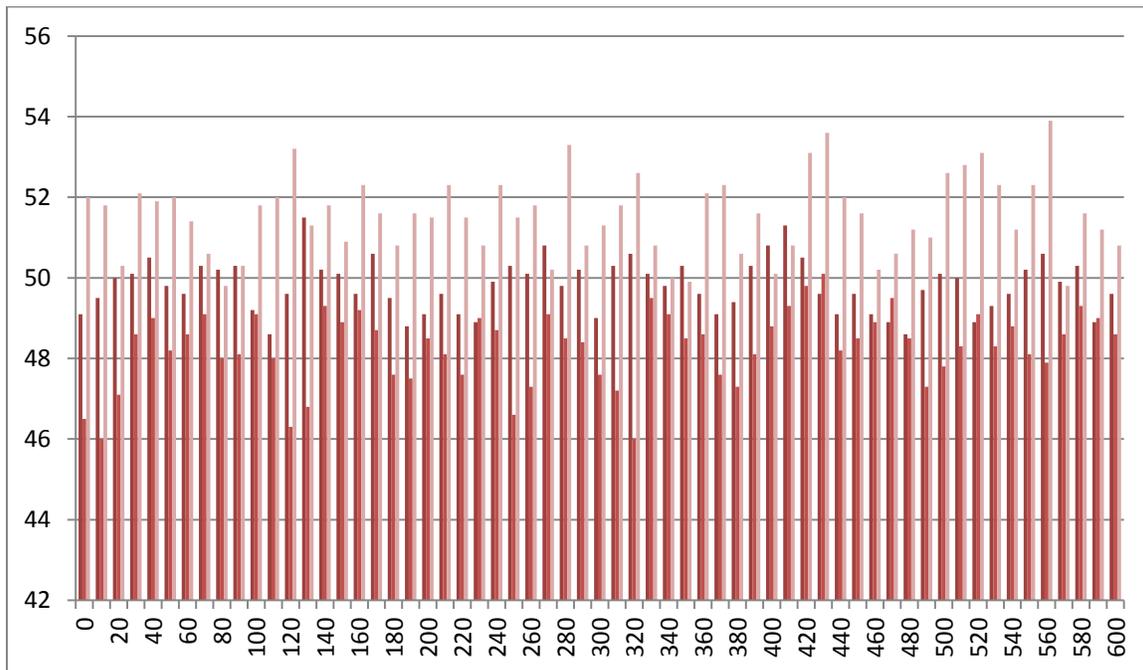
En el Punto 03 para el día 20 de Noviembre a las 11:20 hs el nivel promedio se encuentra en el rango de los 50-53A. En la misma fecha y punto pero a las 12:50 pm se registra un nivel promedio en el rango de los 46-49A. Para la medición de las 17:50 hs se registra un nivel promedio en el rango de los 48,5-50,5A.

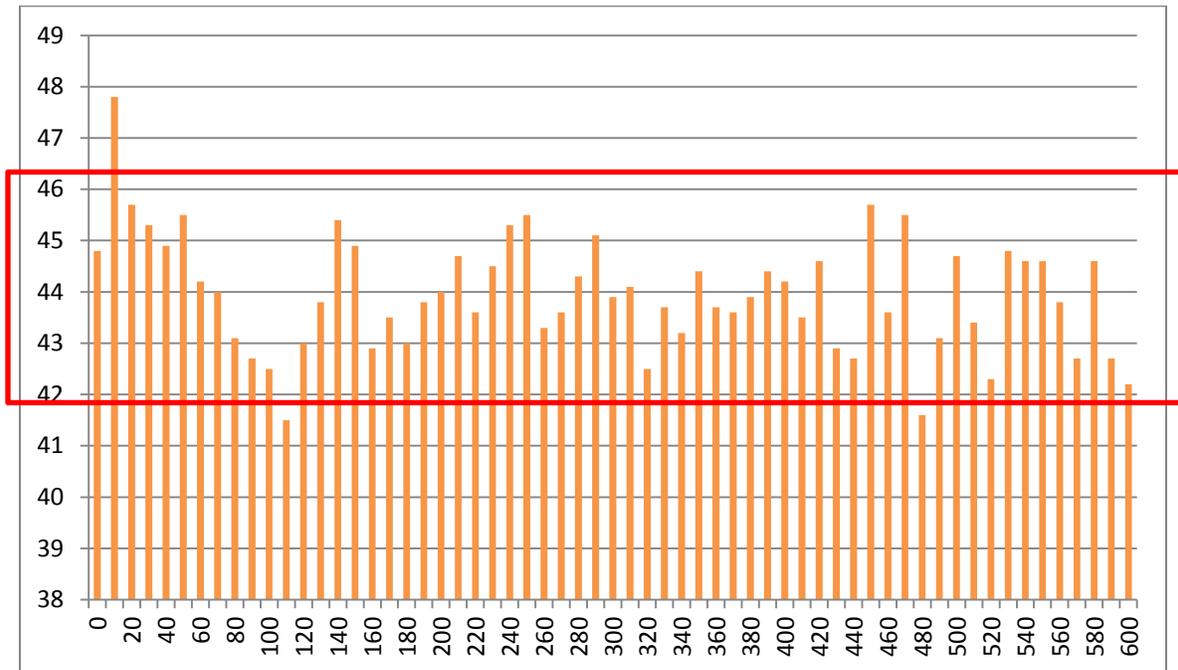
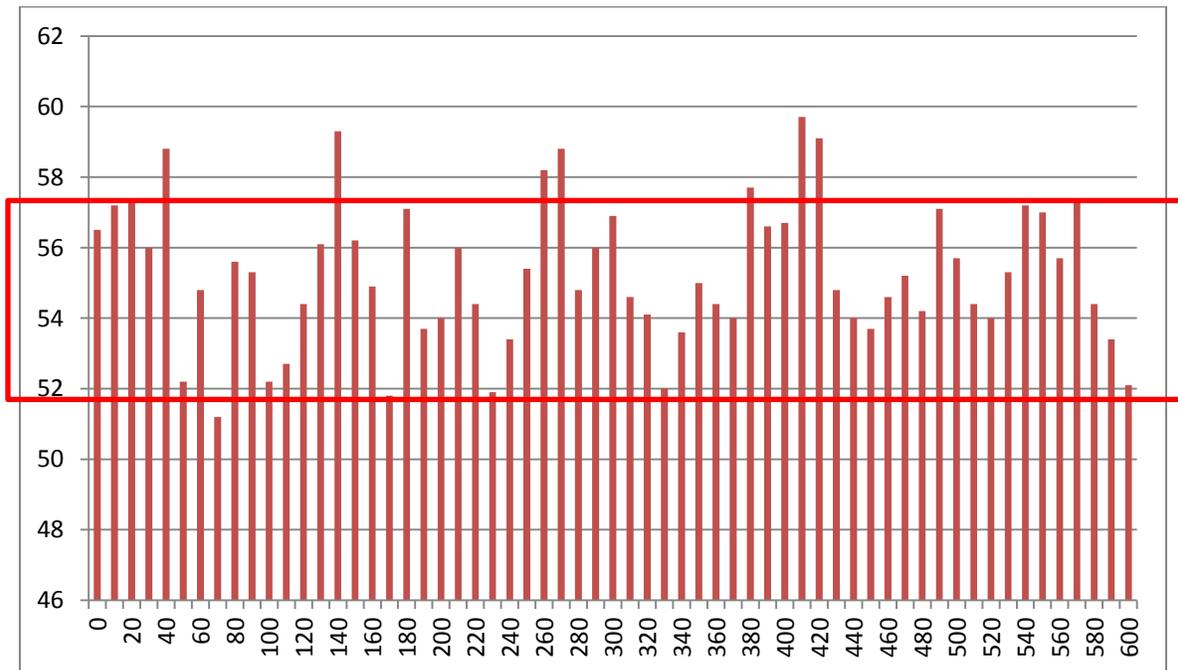
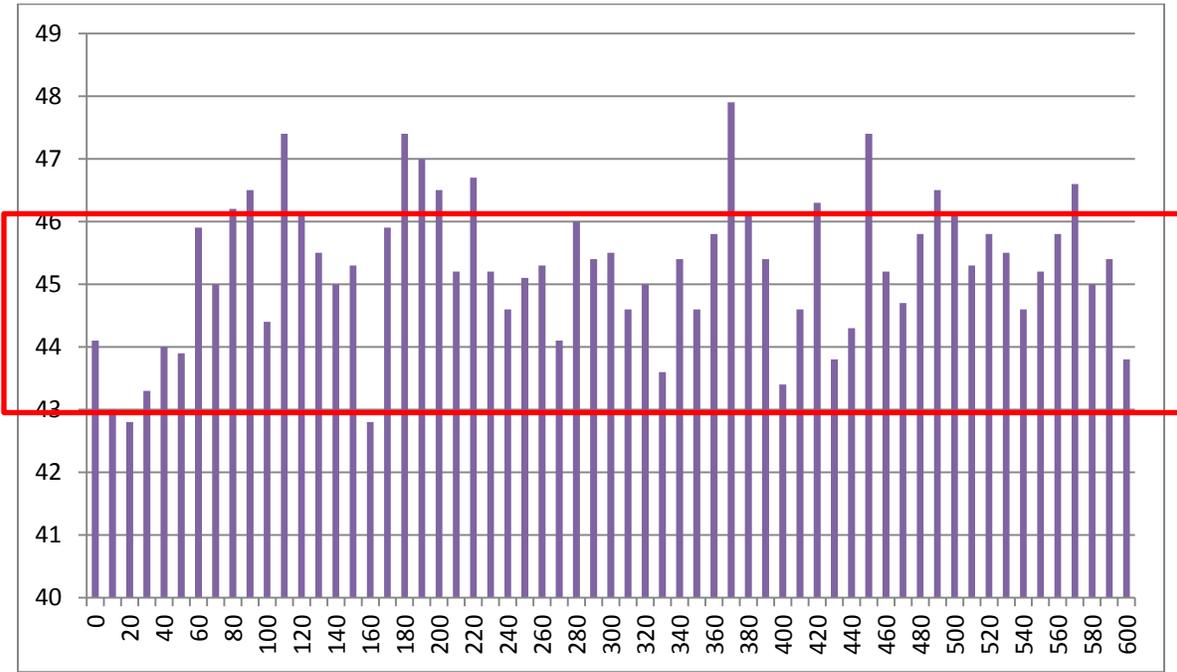
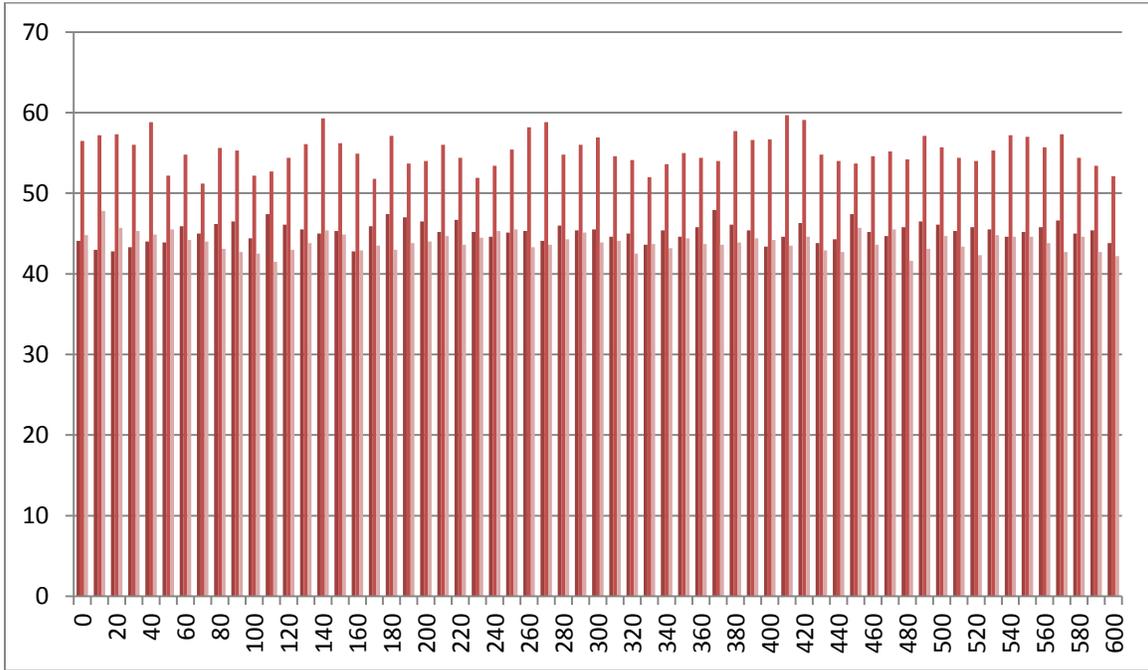
El monitoreo correspondiente al día 12 de Diciembre a las 06:45 am en el Punto 01 presenta un nivel promedio en el rango de los 42-46A. La medición de la hora 10:30 am del mismo día y en el mismo punto promedia el rango de los 52-57A. La medición de la hora 18:45 pm del mismo día y en el mismo punto promedia el rango de los 43-46A.

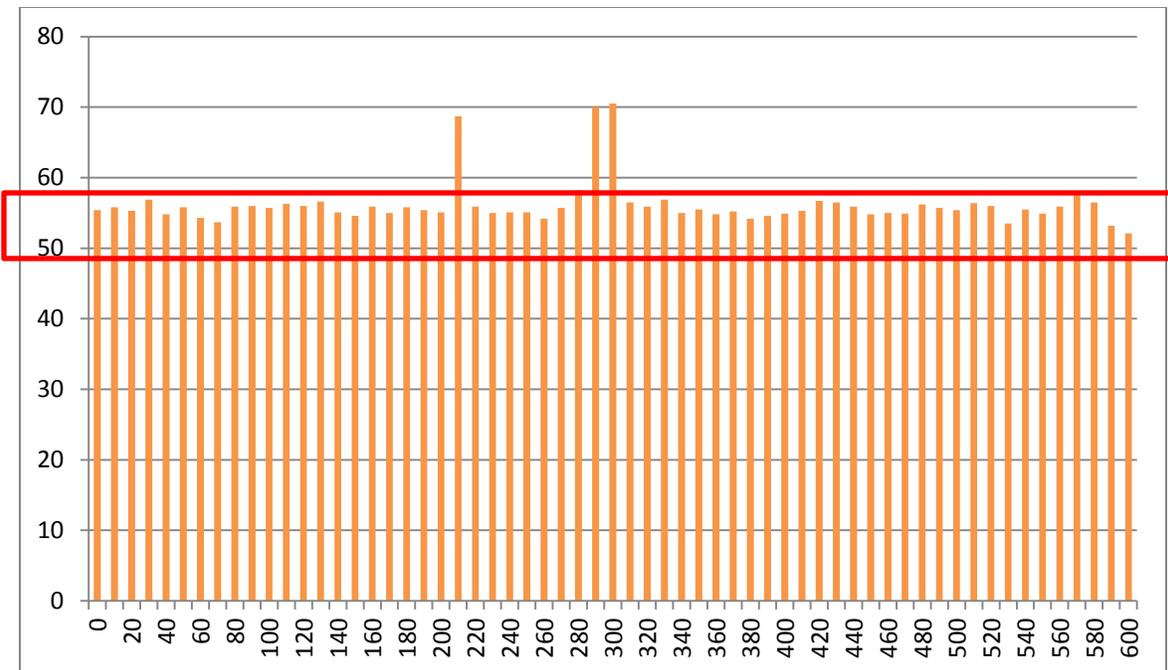
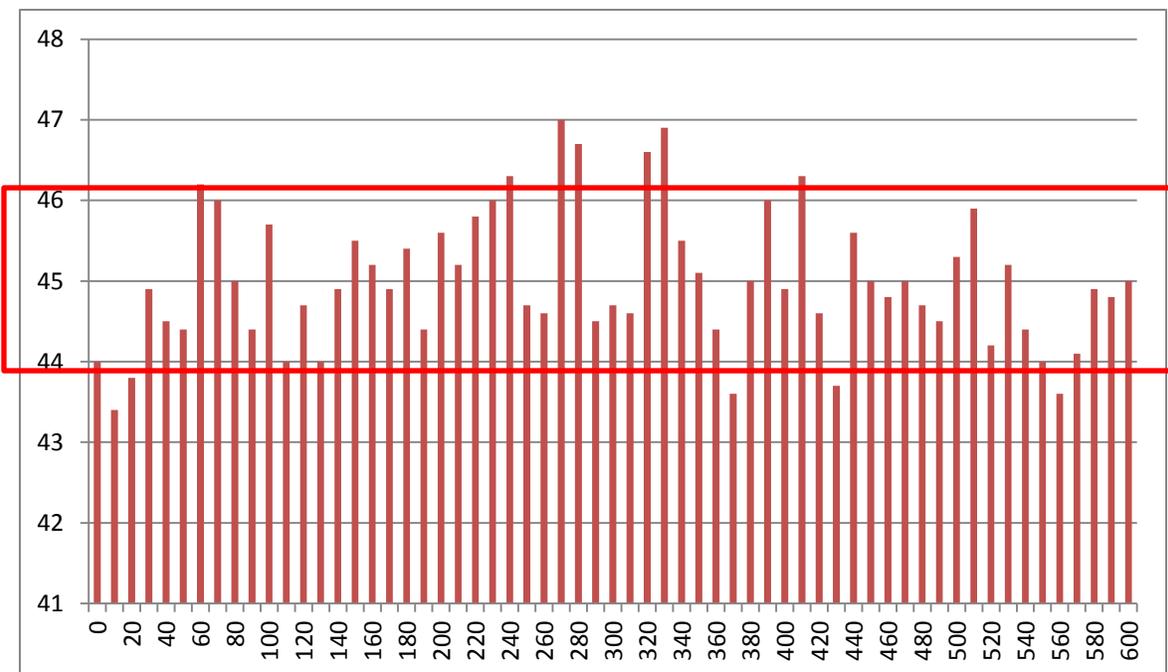
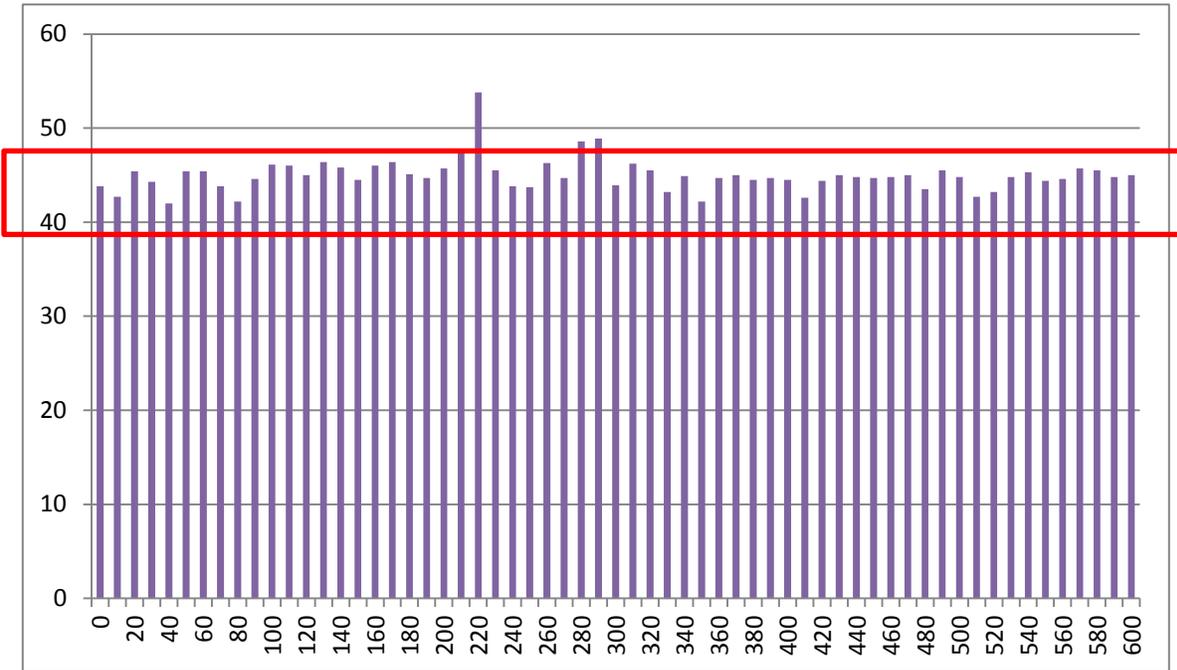
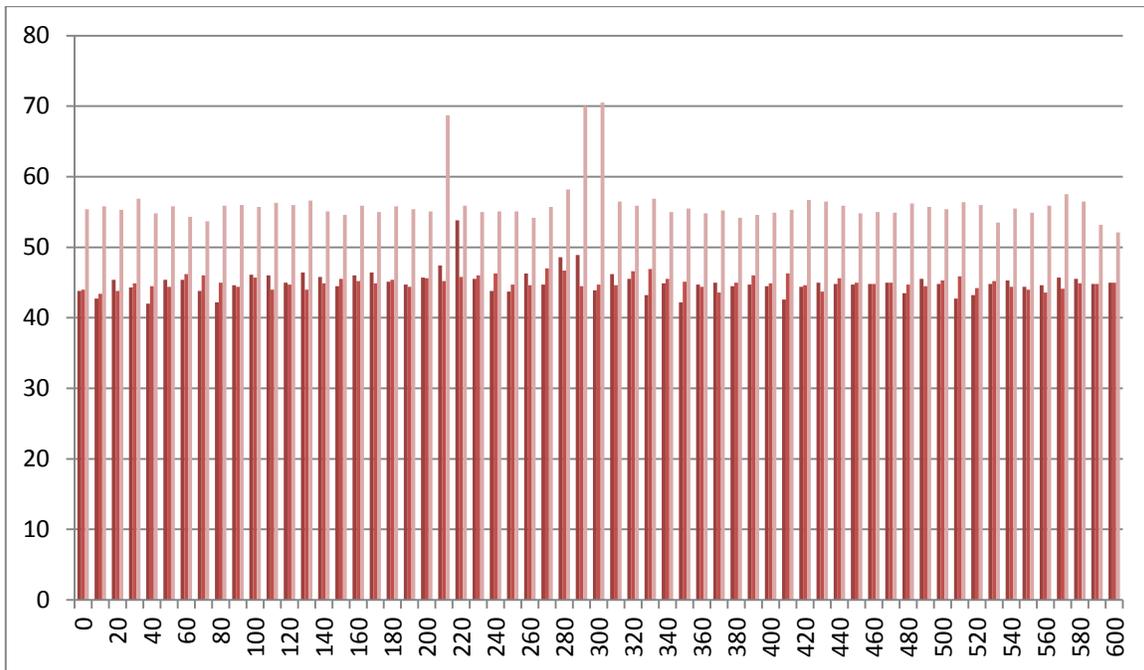
Para el día 12 de Noviembre pero en el Punto 02 a las 11:00 presenta un nivel promedio en el rango de los 50-55A. Identificándose puntos singulares en los tiempos 210 y 300 correspondientes a la presencia de vehículos. La medición de la hora 17:15 pm del mismo día y en el mismo punto promedia el rango de los 44-46A. La medición de la hora 17:30 pm del mismo día y en el mismo

punto promedio el rango de los 40-45A. Identificándose puntos singulares en los tiempos 220 y del 280 al 290 correspondiente al paso de vehículos.
