INFORME TRIMESTRAL 01

Estudio Ingeniería Ambiental

Proyecto: Puente sobre Laguna Garzón

Departamento de Maldonado
Febrero 2015

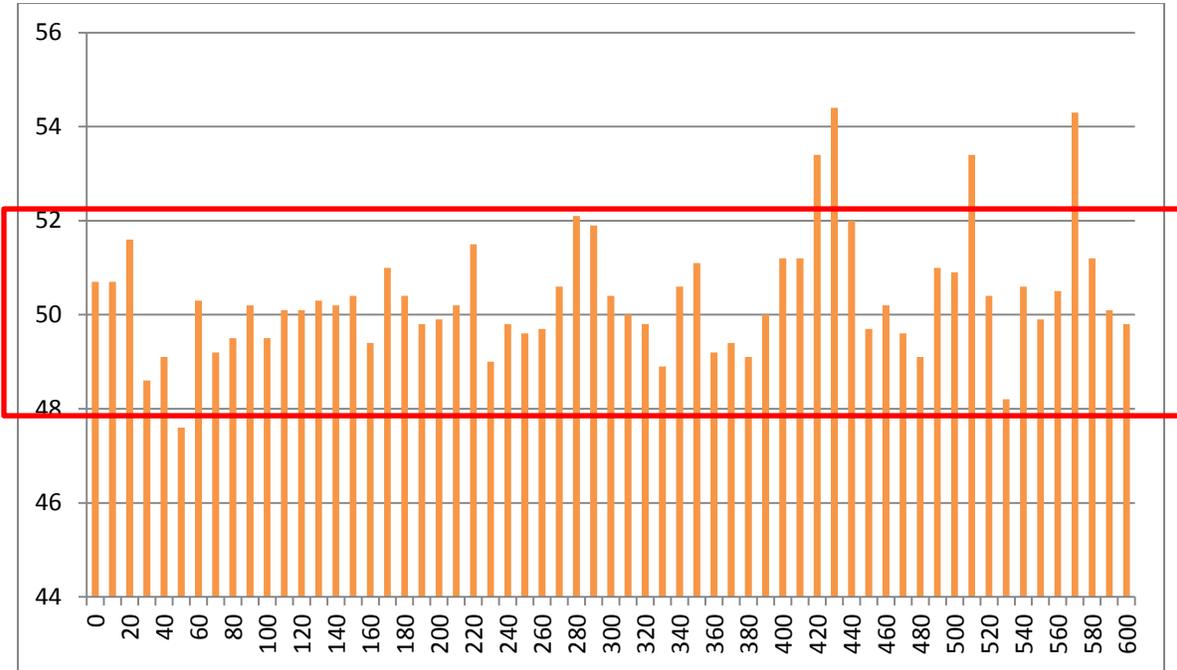
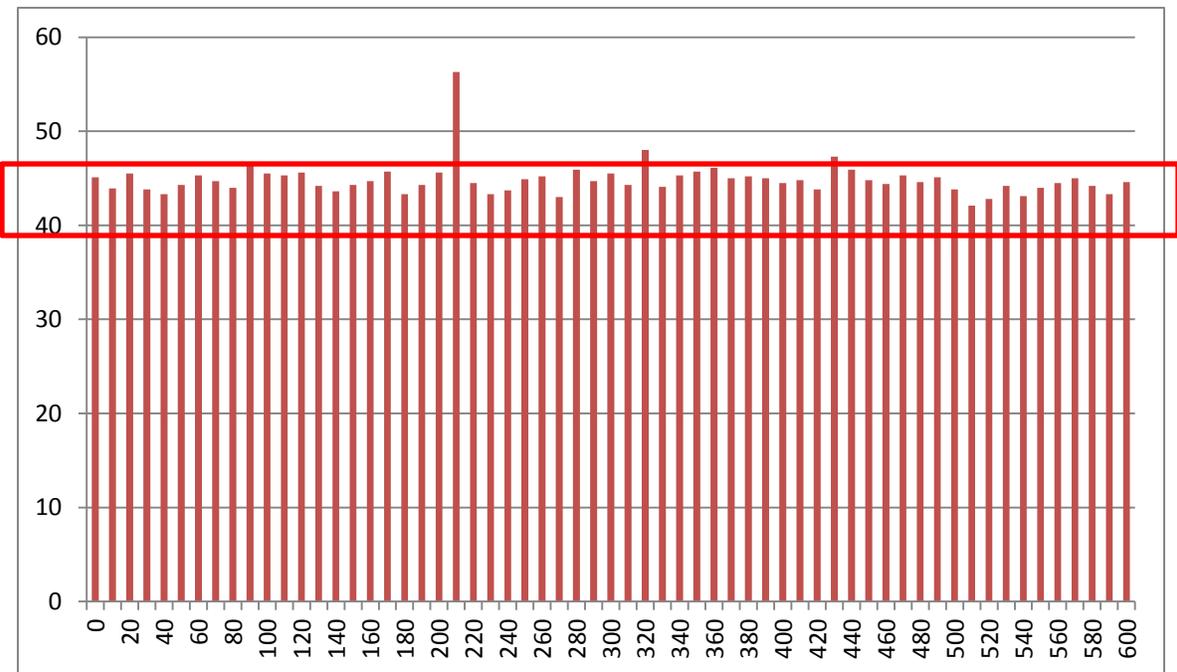
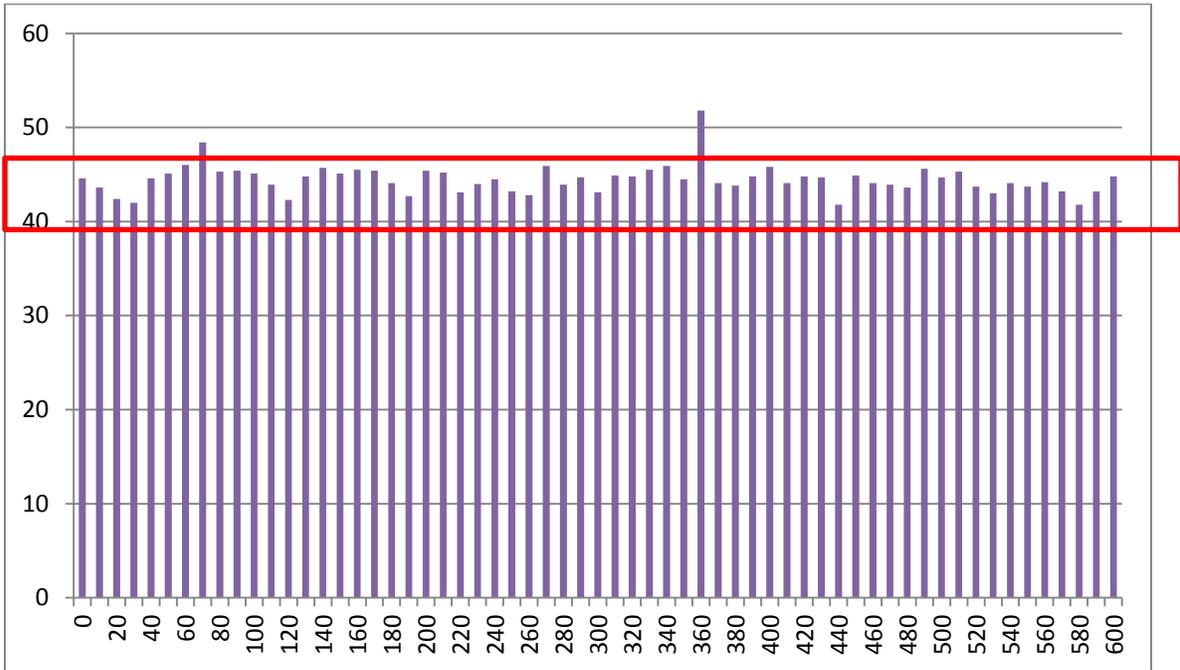
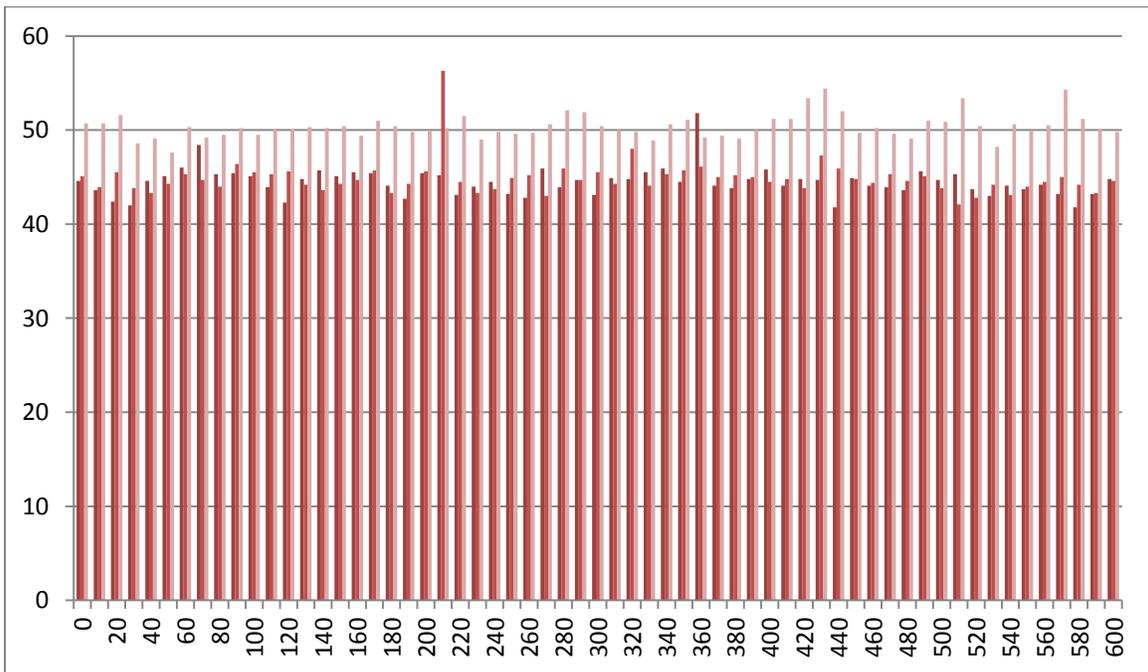
En el Punto 03 para el día 12 de Diciembre a las 11:20 hs el nivel promedio se encuentra en el rango de los 48-52A. En la misma fecha y punto pero a las 17:40 pm se registra un nivel promedio en el rango de los 40-45A. Para la medición de las 17:50 hs se registra un nivel promedio en el

rango de los 40-45A. Identificándose puntos singulares en los tiempos 70 y 360 correspondiente al paso de vehículos.

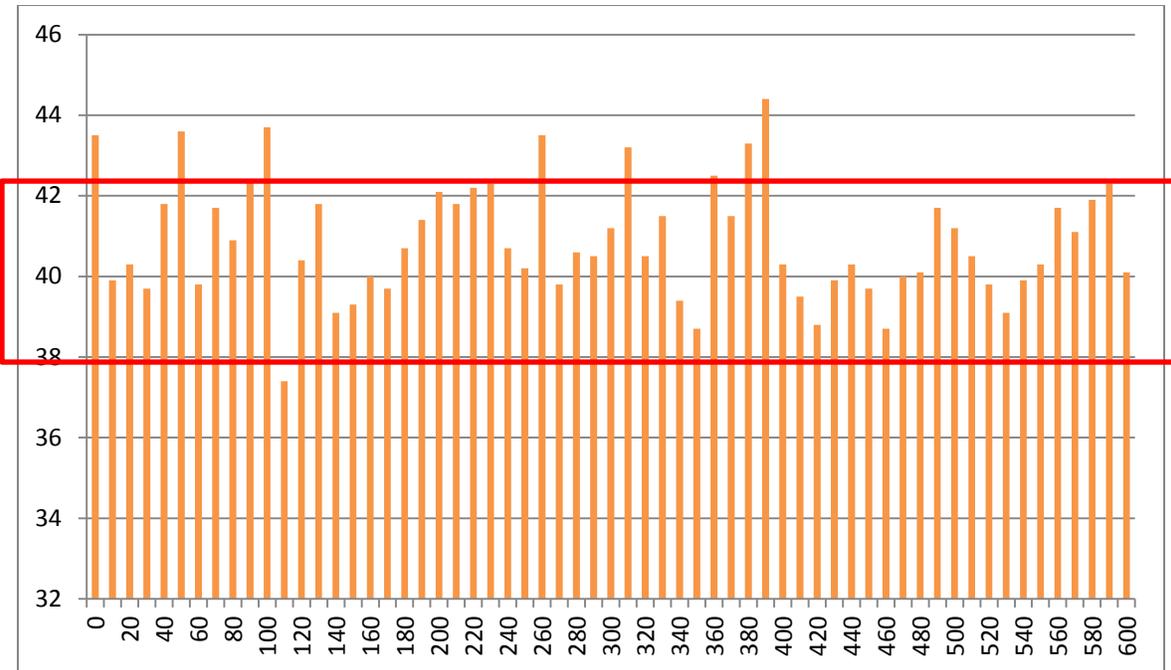
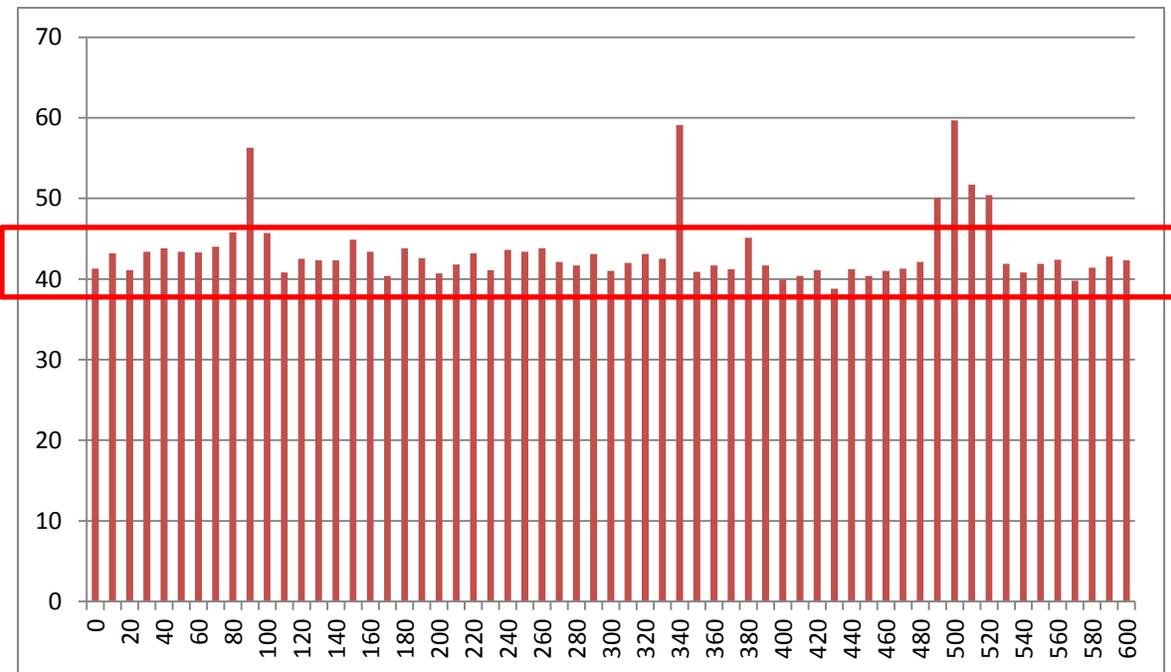
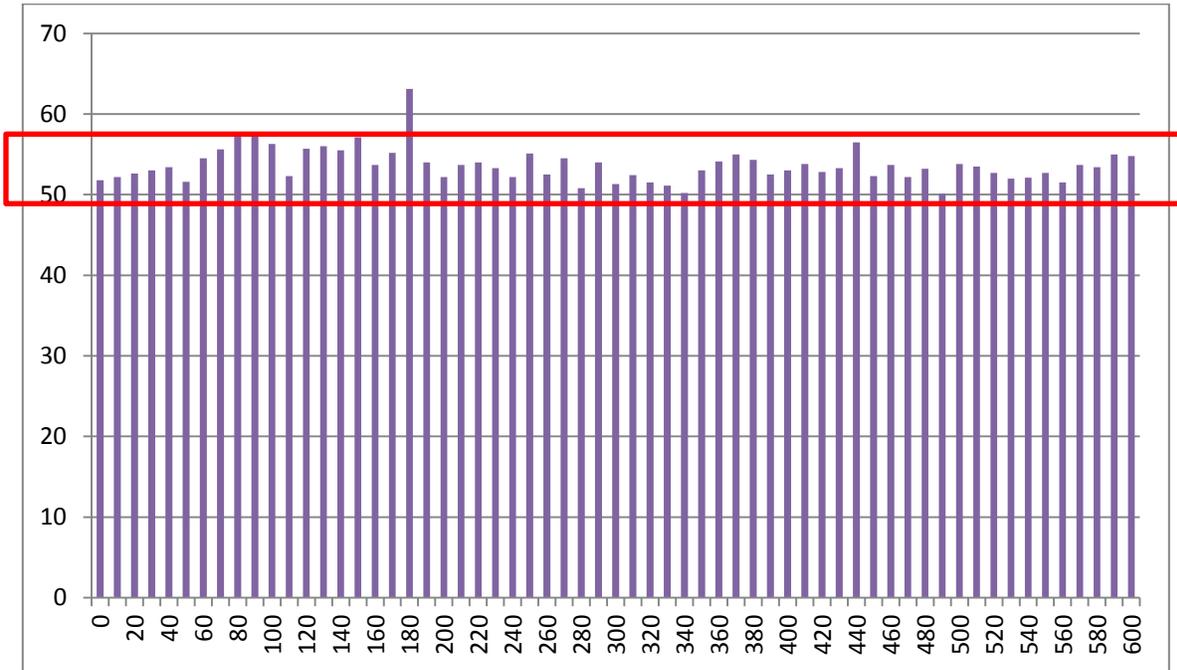
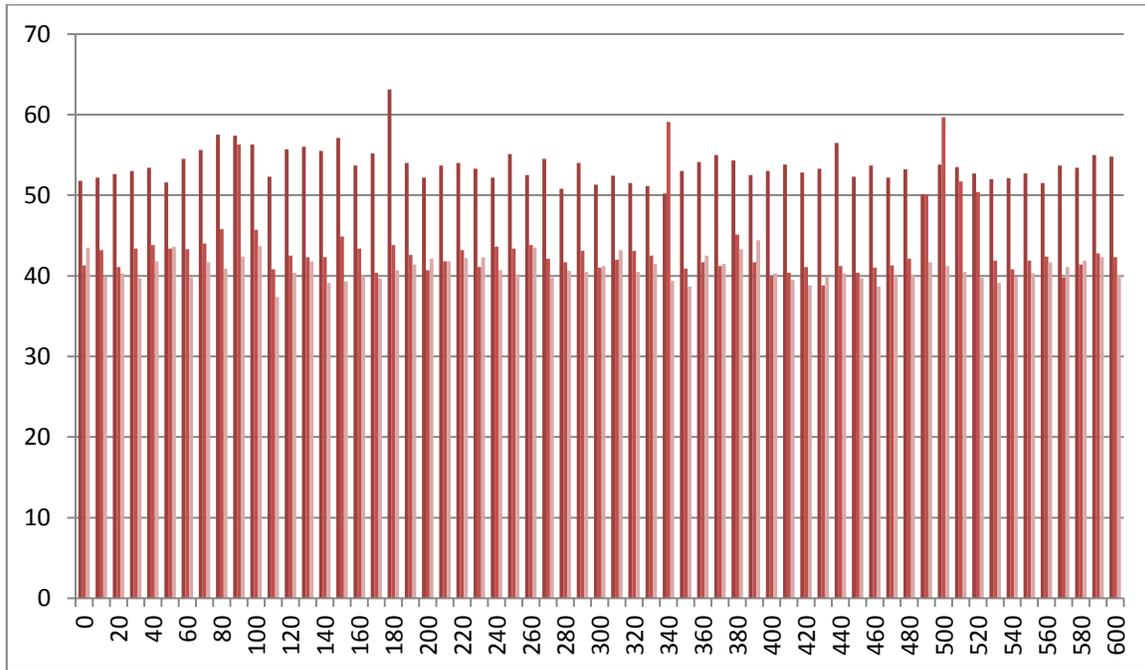
El monitoreo correspondiente al día 18 de Diciembre a las 12:10 pm en el Punto 01 presenta un nivel promedio en el rango de los 38-42A. La medición de la hora 12:30 pm del mismo día y en el mismo punto promedia el rango de los 40-45A. La medición de la hora 14:30 pm del mismo día y

en el mismo punto promedia el rango de los 50-55A. Identificándose puntos singulares en los tiempos 90, 340 y del 490 al 520 correspondientes a vehículos y personas circulando en la zona.

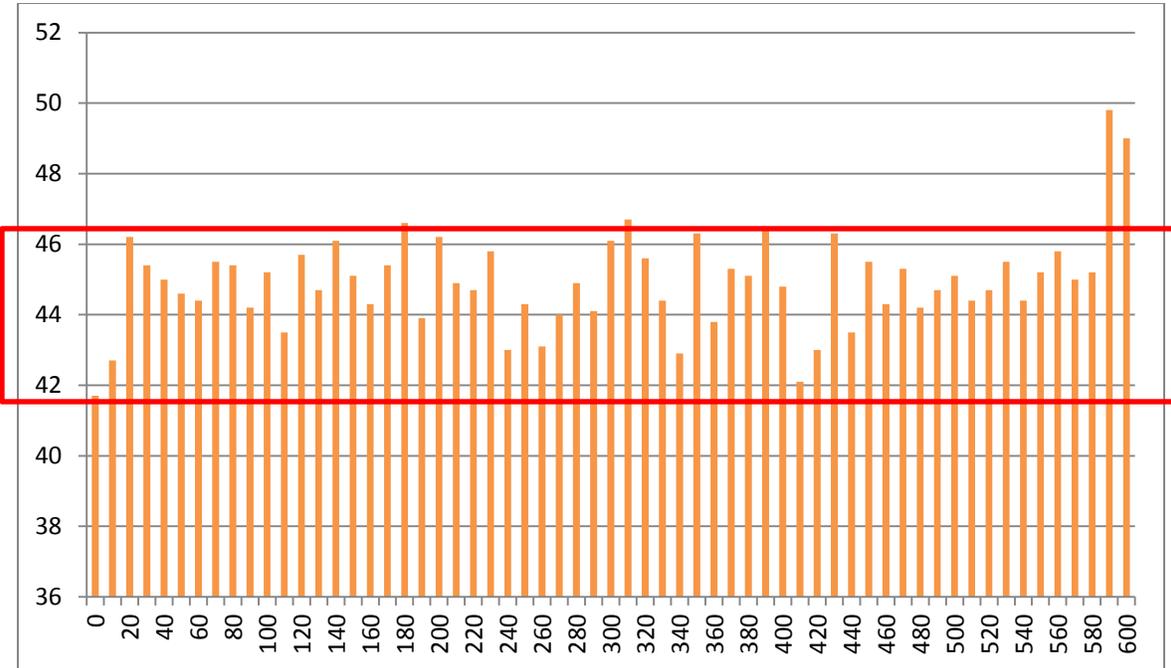
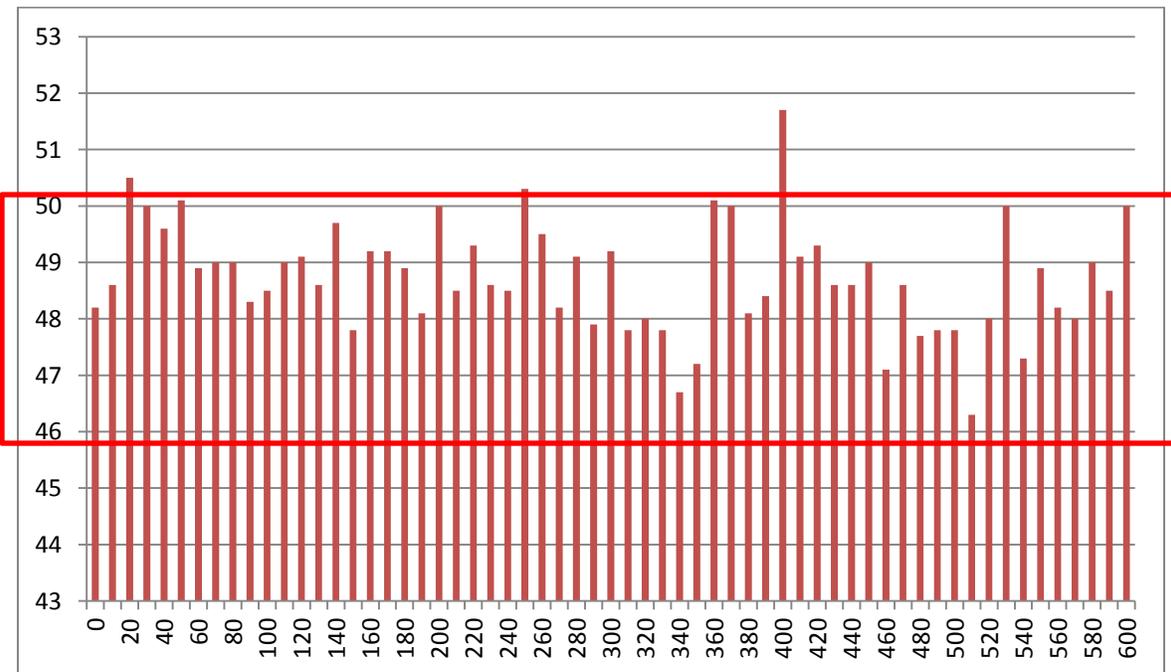
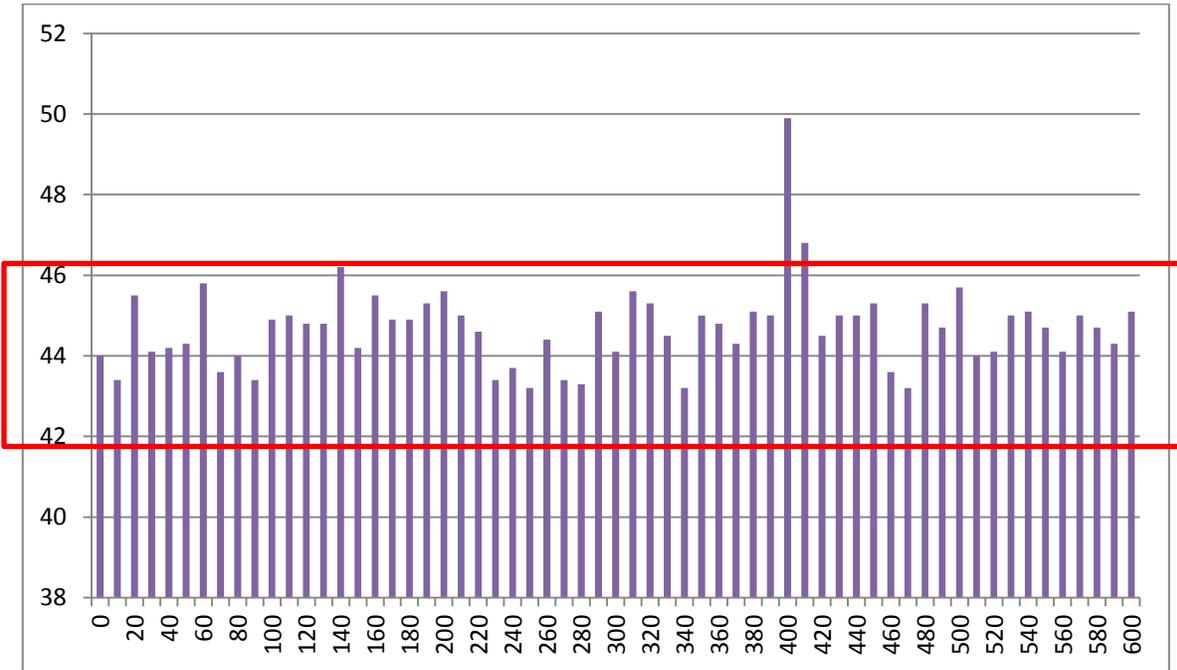
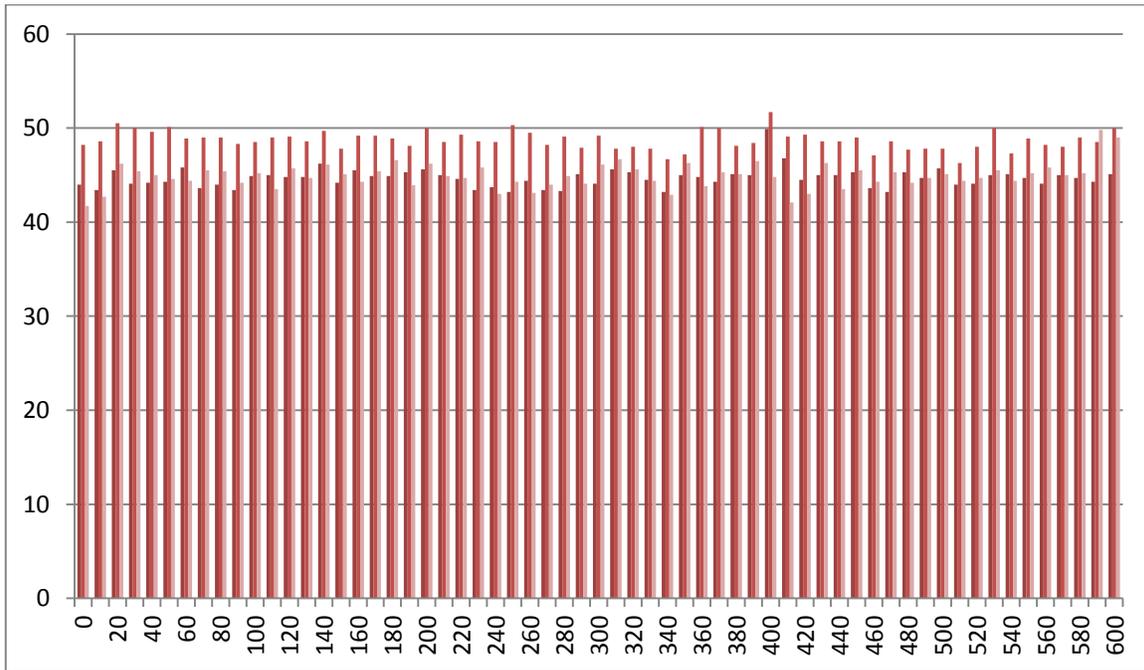
promedia el rango de los 42-46A. Identificándose puntos singulares en el intervalo 400- correspondiente al paso de vehículos.

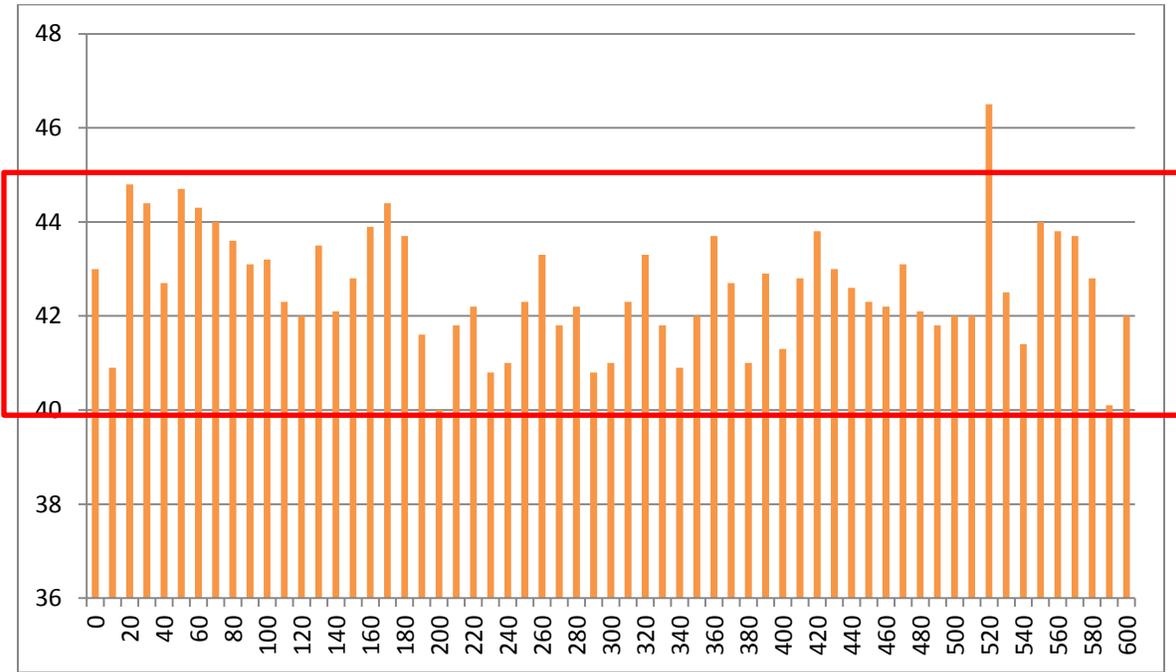
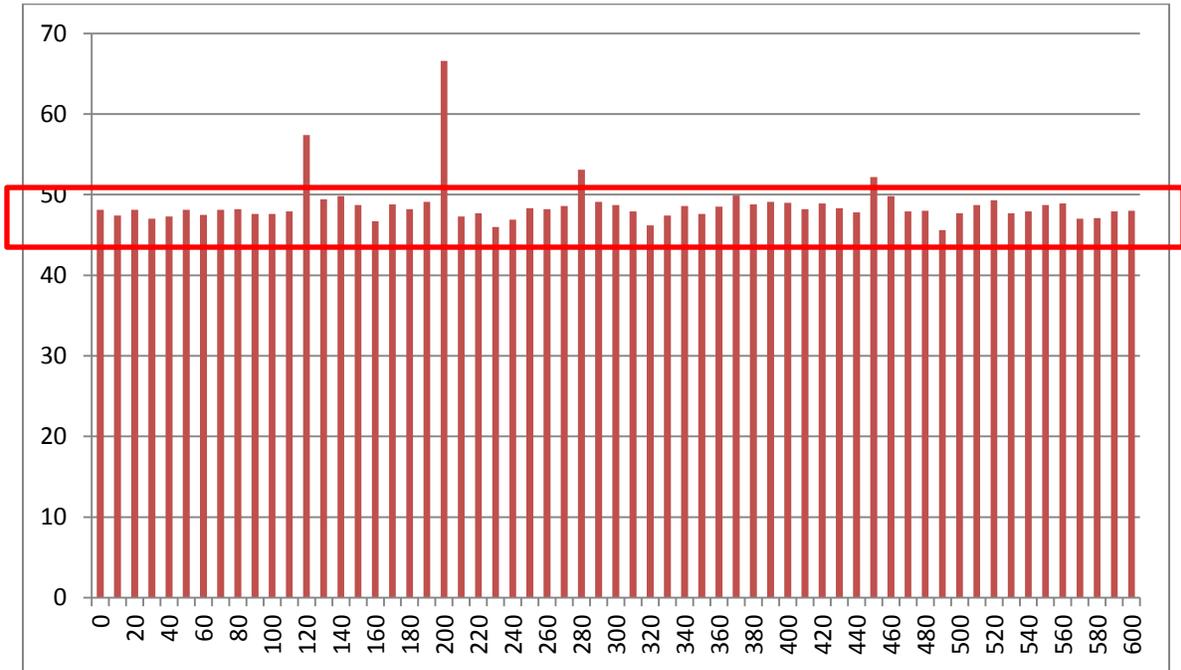
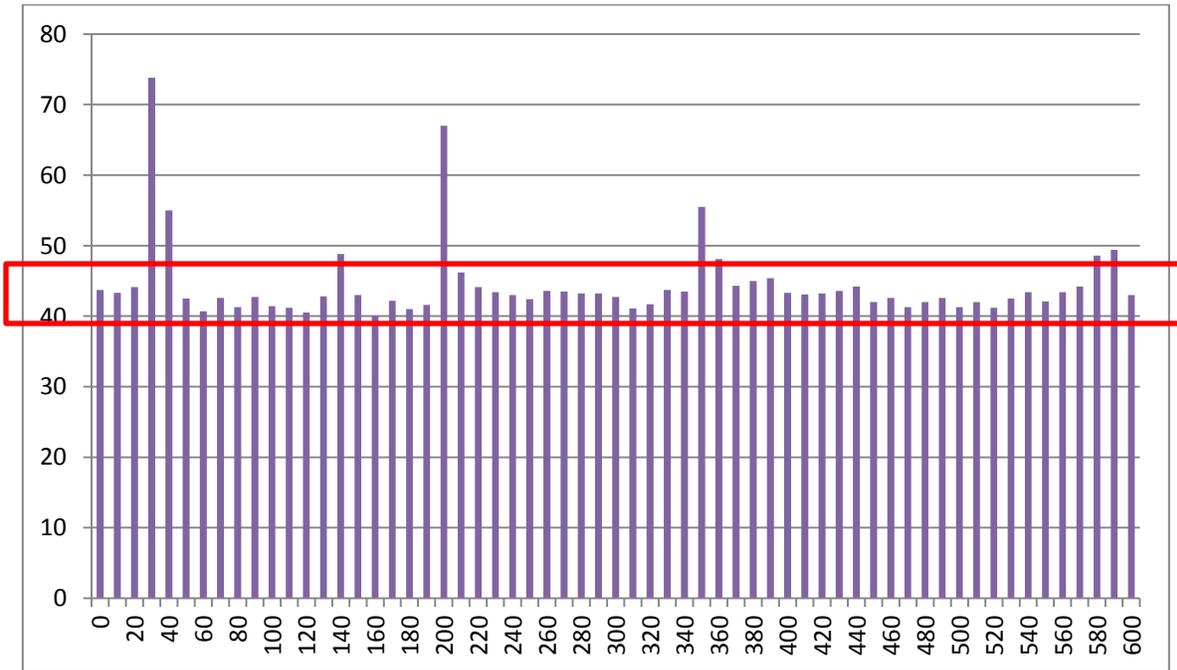
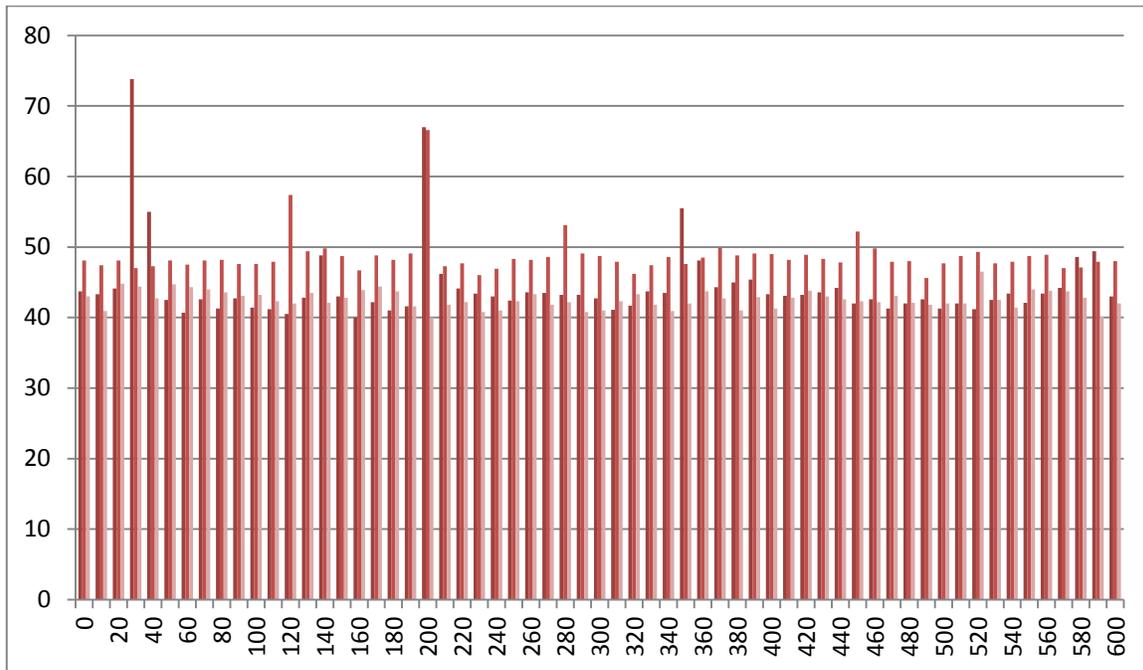
En la misma fecha y punto pero a las 15:20 pm se registra un nivel promedio en el rango de los 45-50A. Identificándose puntos singulares en los tiempo 120, 200, 280 y 450 correspondientes a la presencia de teros en el área el primero y a vehículos los siguientes. Para la medición de las 18:45 hs se registra un nivel promedio en el rango de los 40-45A. Identificándose puntos singulares en los tiempos del 30 al 40, 140, 200, del 350 al 360 y del 580 al 590 correspondiente a la presencia de teros el primer y cuatro tiempo, y al paso de vehículos los siguientes.
