INFORME TRIMESTRAL 02

Enero - Febrero -Marzo

Proyecto: Puente sobre Laguna Garzón

Departamento de Maldonado
Mayo 2015

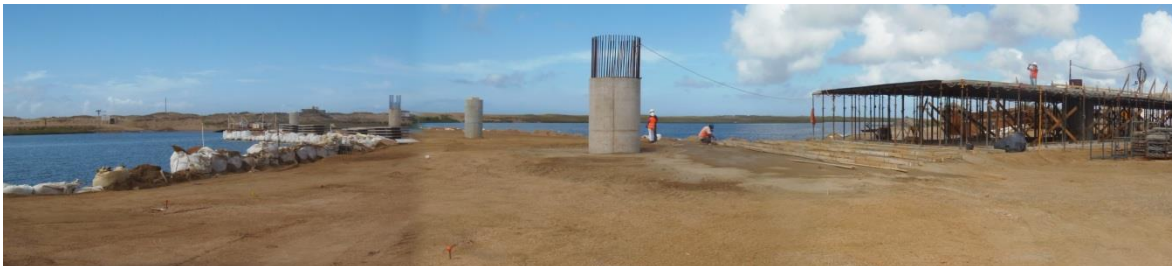
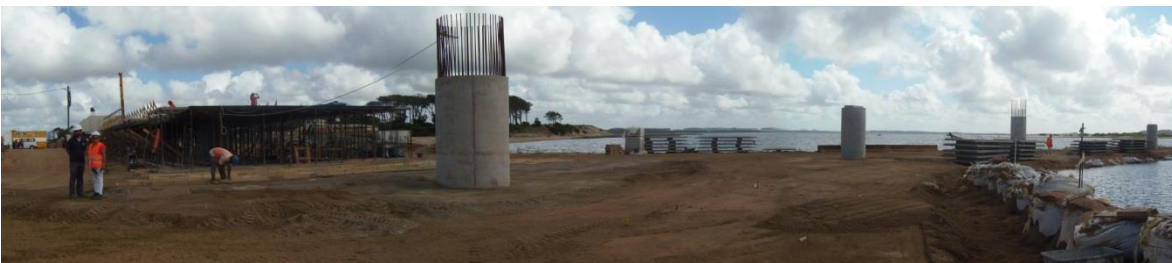
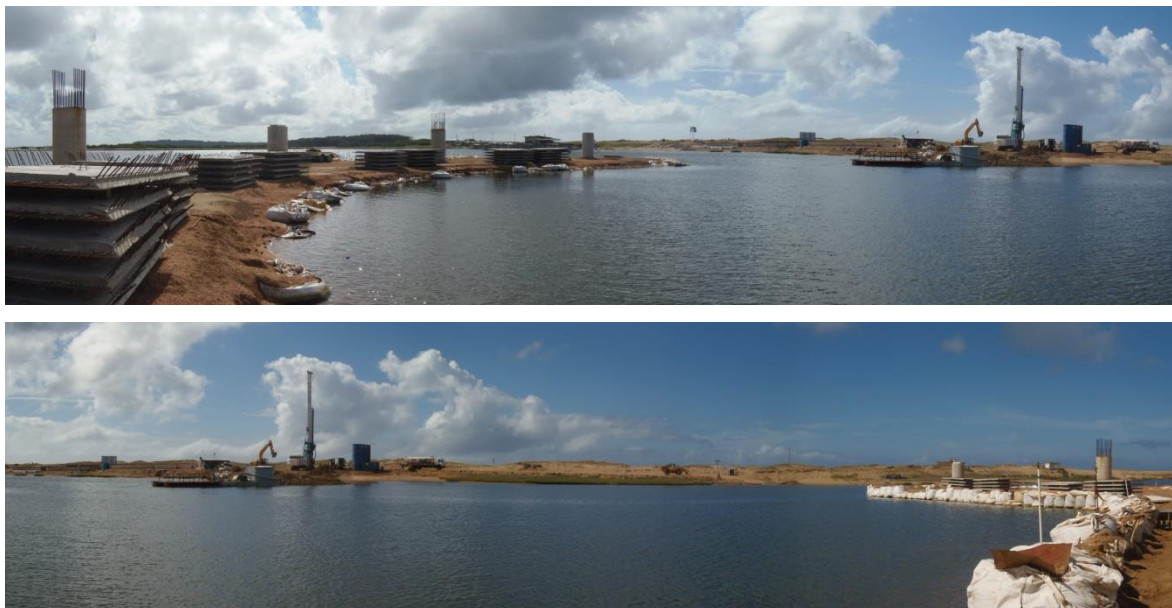
Figura 2-1 Ejecución de pilares, ejecución de prefabricados

Tareas Ribera Maldonado
Prefabricados
Pilotaje y pilares
Estribos y bifurcación
Montaje de pref. rotonda
Llenado de sitio rotonda

Tareas Ribera Rocha
Prefabricados
Pilotaje y pilares
Estribos y bifurcación

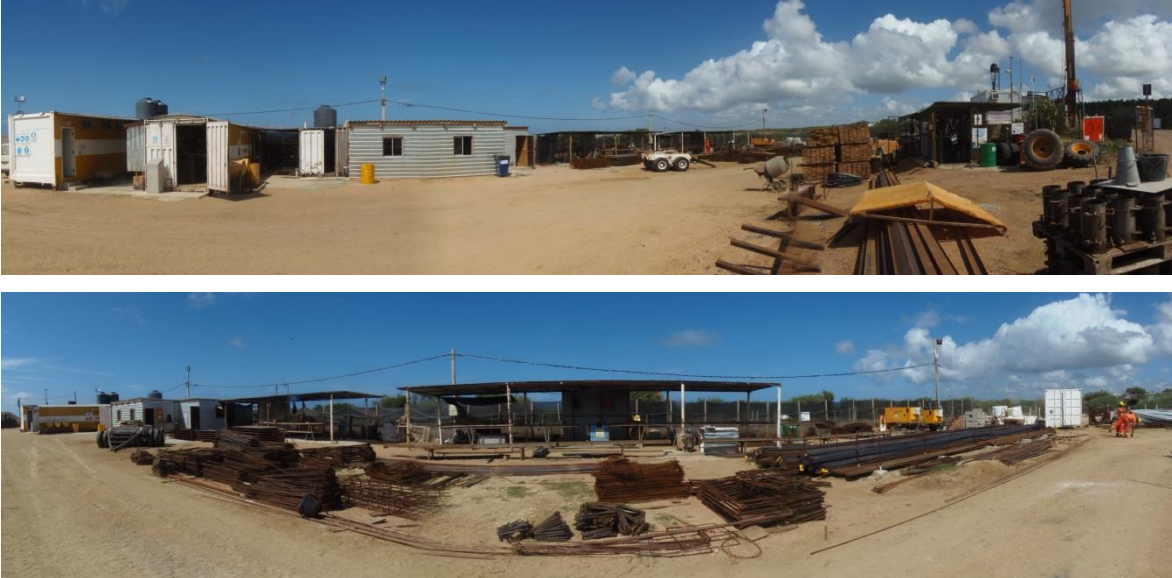
Figura 2-2 Oficinas, herrería

Además se han instalado diferentes infraestructuras que sirven a la gestión ambiental de la obra; recintos de combustibles, sustancias peligrosas, área de residuos, pileta de lavado de mixer, etc. La descripción de dichas infraestructuras se realizará en los capítulos pertinentes.

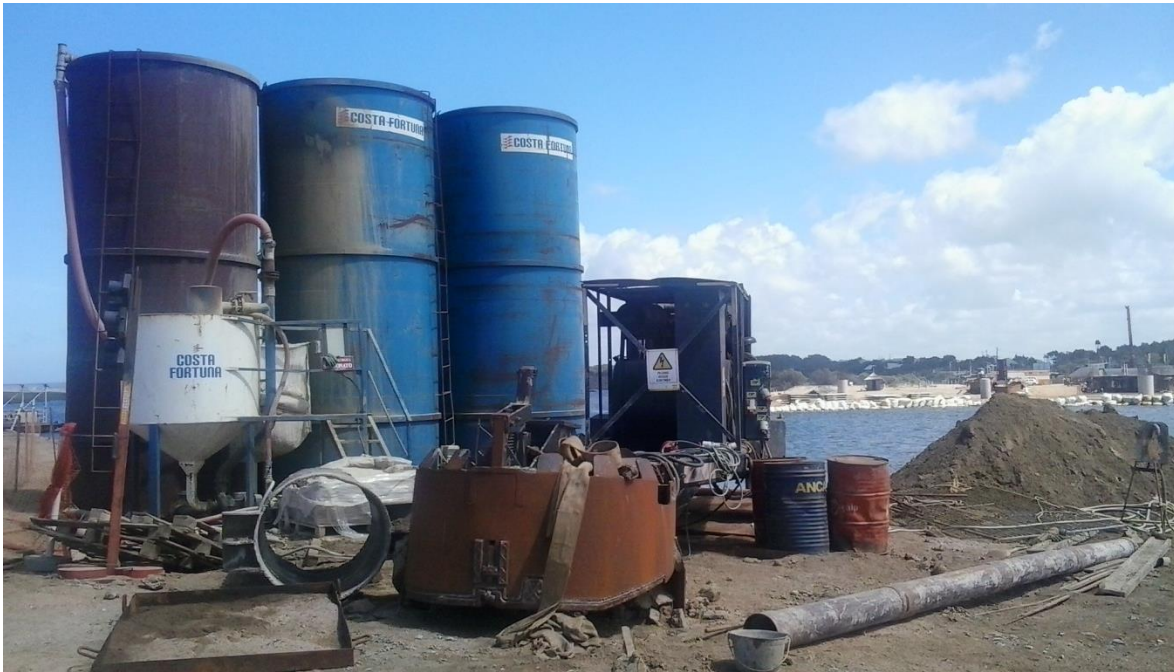
Figura 2-4 Tanques de recirculación de Bentonita

Se ha sub contratado a la empresa COSTA FORTUNA para dar apoyo en las tareas de excavaciones a través del uso de Bentonita. Dicho material es una arcilla de grano muy fino que se comercializa en sacos de 25 kg, el material es reutilizado a través de un sistema de recirculación en tanques.

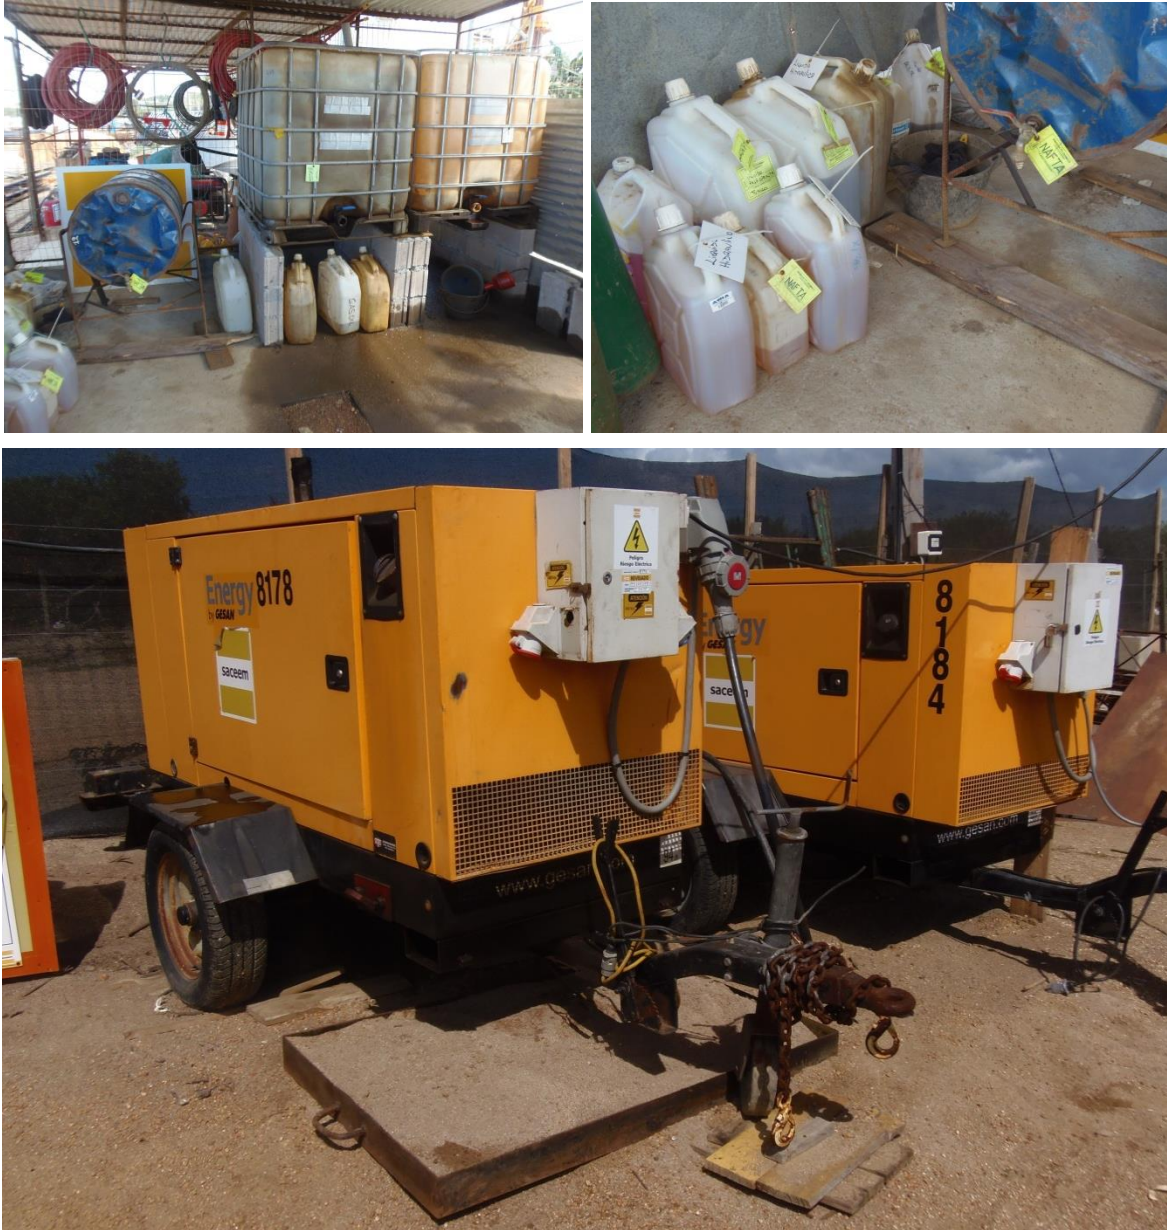
Figura 3-1 Recinto de combustibles, uso de bandeja bajo generadores

Se ha acondicionado un espacio según características que se indican en el PGA-C para el acopio de combustibles. El mismo cumple con:

- Cerramiento superior impermeable
- Pavimento impermeable
- Cámara de recepción de derrames
- Cordón perimetral
- Cerramientos verticales que aseguran la correcta ventilación
- Cartelería informativa y de prohibición
- Extintores

Además se cuenta con picos surtidores, etiquetado de envases y bandejas de contención. Se reconoce en la visita realizada el correcto funcionamiento del sistema así como el uso de elementos de prevención de derrames (bandejas de contención bajo generadores, kit para uso ante derrames).

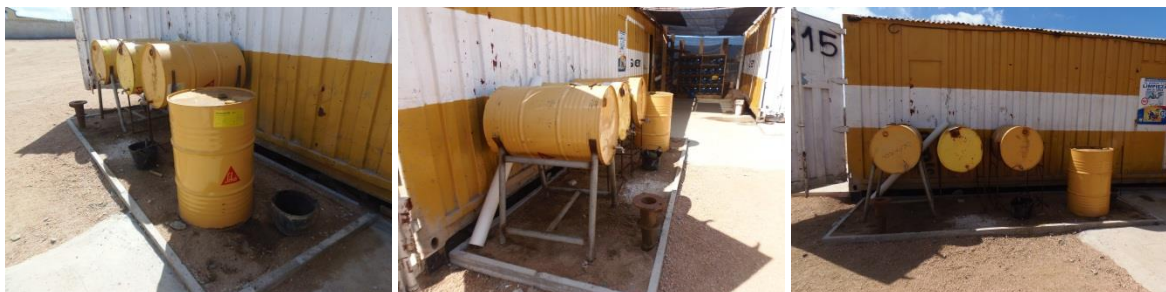
Figura 4-1 Acopio de sustancias peligrosas sobre bandejas de contención

Se cuenta con un área de acopio de sustancias químicas y/o peligrosas en el pañol, allí se depositan los envases cerrados que aún no se han utilizado. Para los envases que se encuentran en uso se acondicionó un área con cordón perimetral. Los tanques que allí se encuentran poseen una llave como sistema de corte para evitar posibles derrames. El área cuenta con cordón perimetral de contención de derrames.

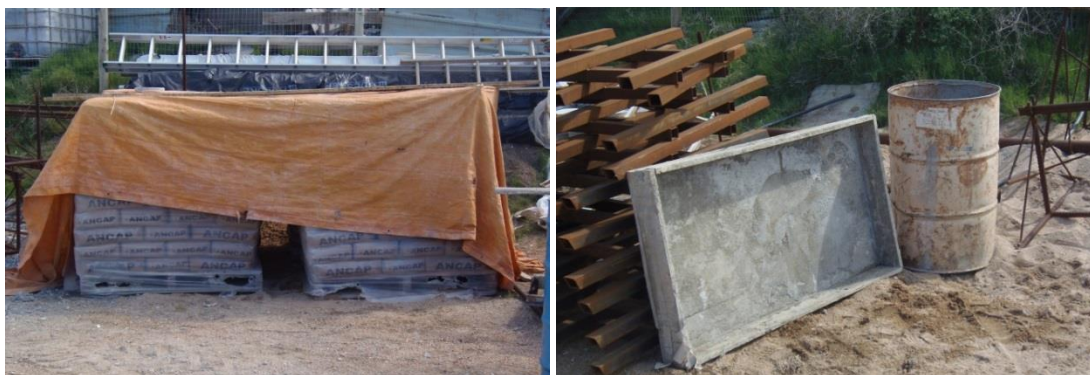
Figura 4-2 Acopio de cemento protegido, bandeja para uso bajo hormigonera

Para tareas menores de consolidación del obrador se generan pequeñas cantidades de hormigón en obra a través del uso de una hormigonera eléctrica. Por tal motivo se cuenta con acopio de áridos y cementos en pequeñas cantidades. El cemento es acopiado sobre pallets y cubierto por una lona impermeable de forma de protegerse de los agentes climáticos. Se evidencia el uso de bandeja de contención bajo hormigonera, evitando así la contaminación del suelo.

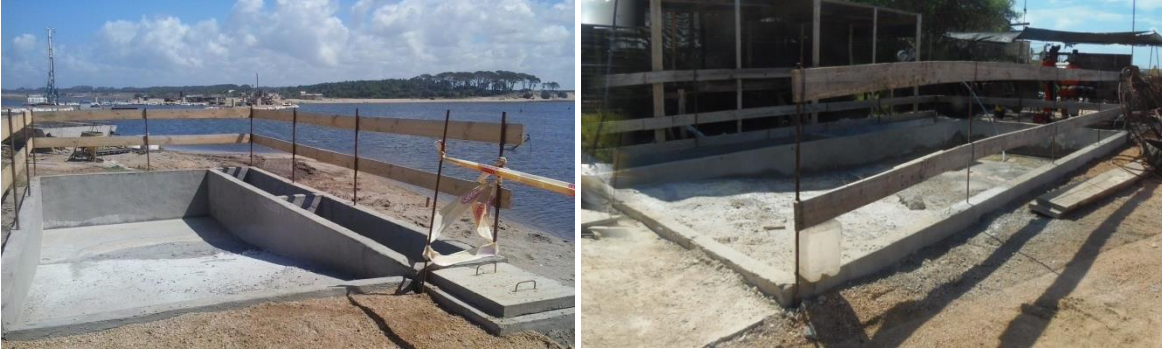
Figura 4-3 Pileta de lavado de mixer lado Este y Oeste

Para el llenado de la estructura del puente se utiliza hormigón premezclado. Se han construido 2 piletas (una en cada zona de prefabricados, Oeste y Este) para el lavado de mixer de forma tal de poder contener el efluente generado y permitir su tratamiento para el posterior infiltración.

Se presenta a continuación las mediciones de pH realizadas en la cámara 2 de la pileta de lavado de mixer y los datos pertinentes de cada tratamiento (nivel inicial de pH, Volumen agregado de ácido, nivel final de pH).

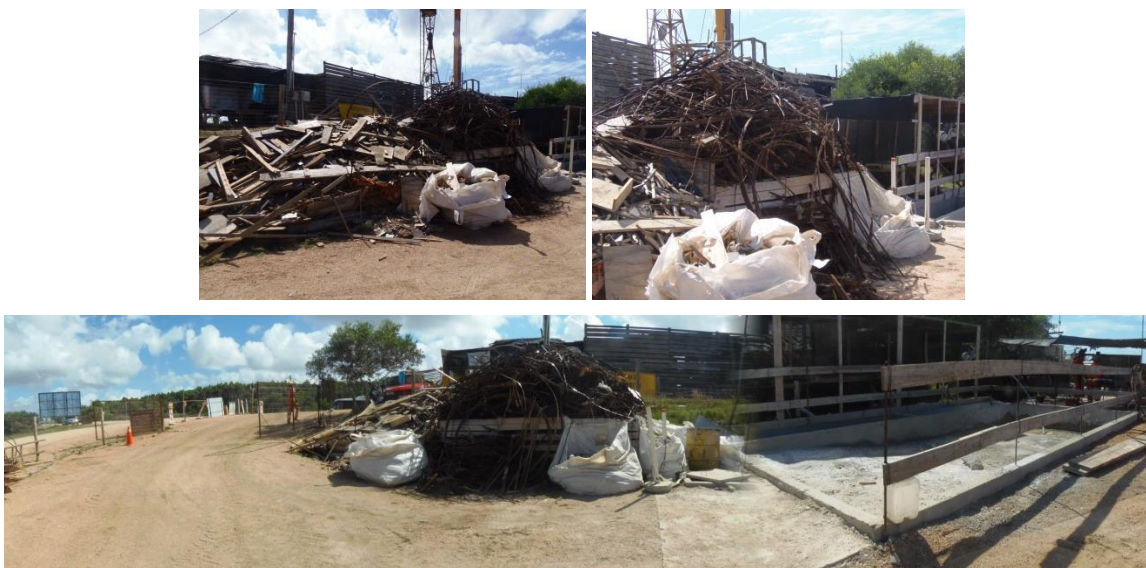
Figura 6-1 Acopio transitorio de residuos

Se ha implementado la segregación de residuos, implementando dos puntos de acopios transitorios en el obrador:

- Material a reutilizar:

Son aquellos materiales que se descartaron pero son plausibles de ser reutilizados. Para ello se ha instrumentado un área en donde los elementos son segregados para su posterior re utilización.

- Material a descartar:

Son aquellos materiales que son considerados residuos y por ende se procederá a su gestión final. Los mismos también son clasificados (maderas, metales, plásticos) y se entregan a gestores autorizados.

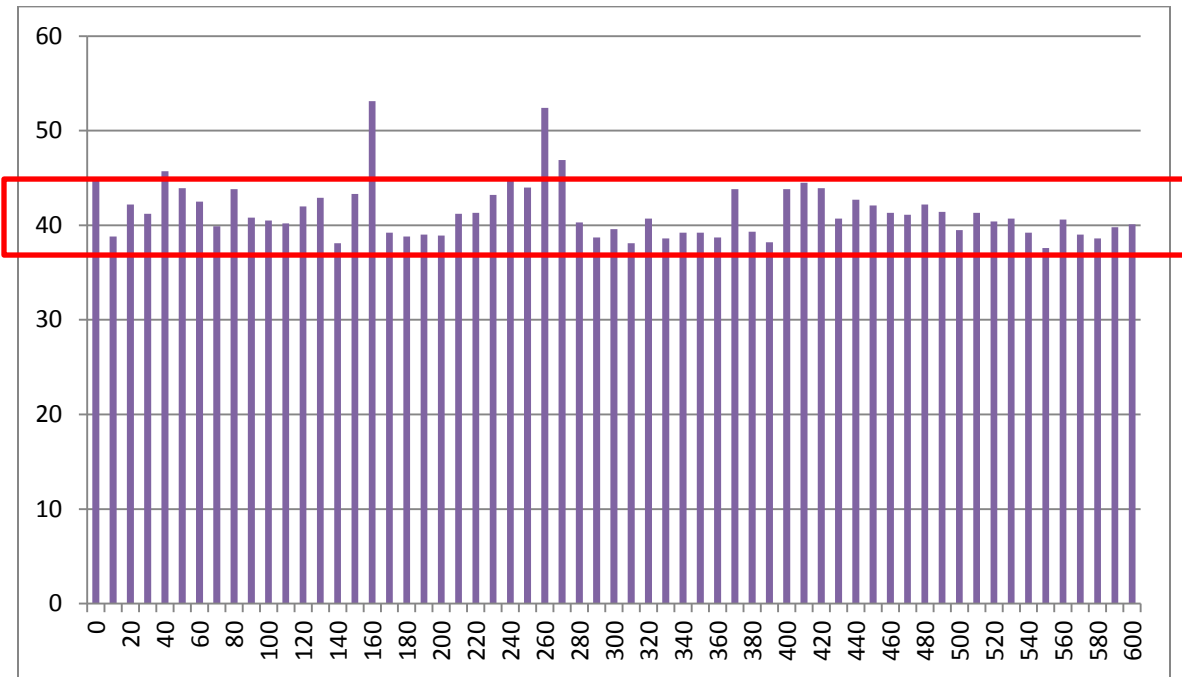
El monitoreo correspondiente al día 13 de Febrero a la hora 06:40 am en el Punto 01 presenta un nivel promedio en el rango de los 37-44A (41A). La medición de la hora 09:00 am del mismo día y en el mismo punto promedia el rango de los 45-55A (50A). Identificándose puntos singulares en los tiempos 280, 290, 470, 480 y 490 correspondiente a la presencia de la Retro combinada. La

medición de la hora 17:20 pm del mismo día y en el mismo punto promedia el rango de los 36-46A (41.5A). Identificándose puntos singulares en los tiempos 160, 260 y 270, correspondiente a vehículos en la zona.
