INFORME TRIMESTRAL 03

Abril - Mayo - Junio

Estudio Ingeniería Ambiental

Proyecto: Puente sobre Laguna Garzón

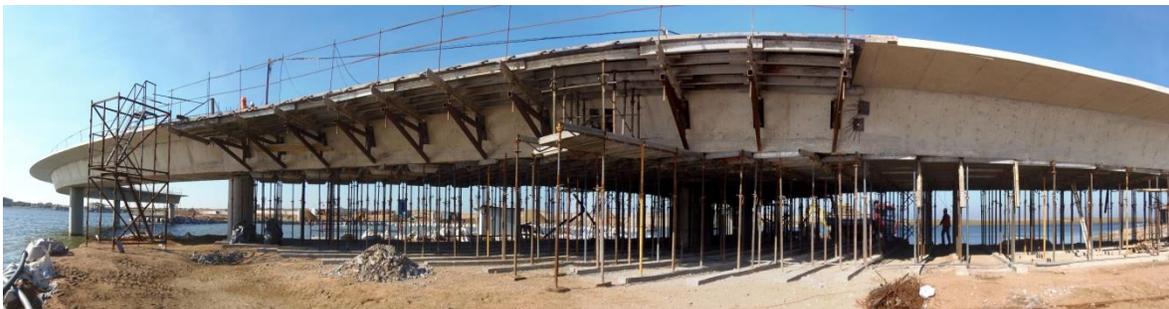
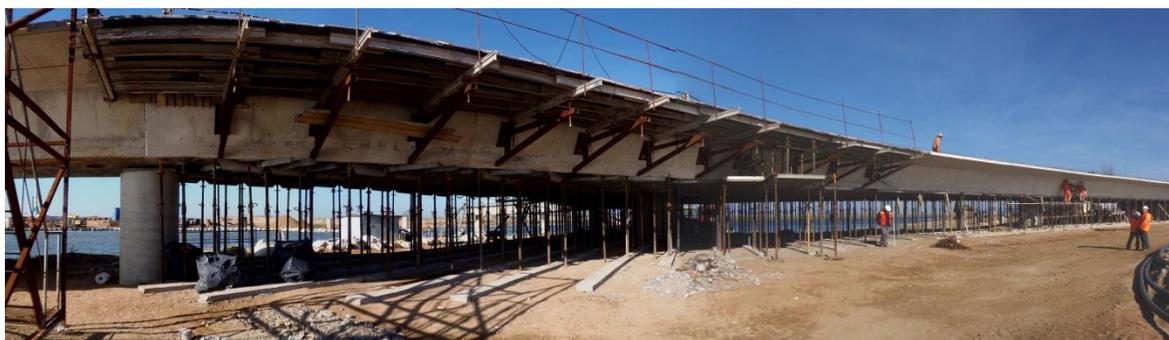
Figura 2-1 Ejecución de pilares, montaje de prefabricados

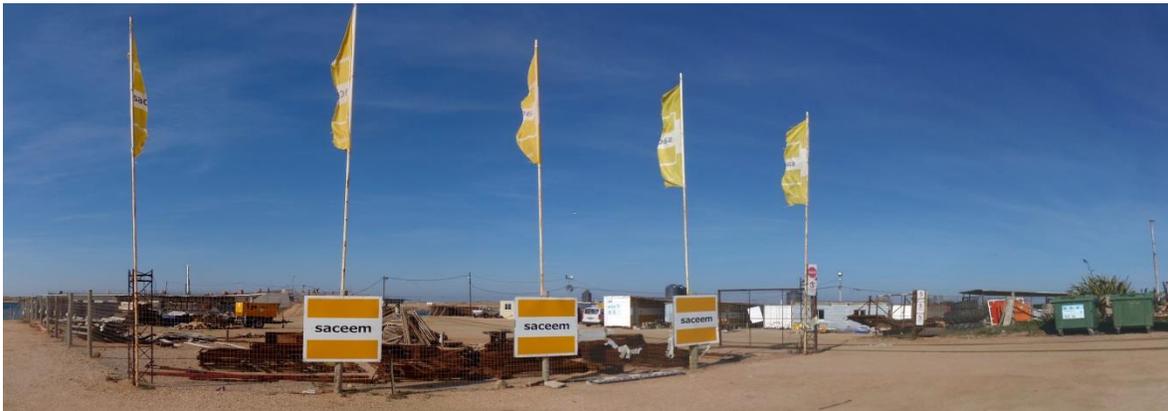
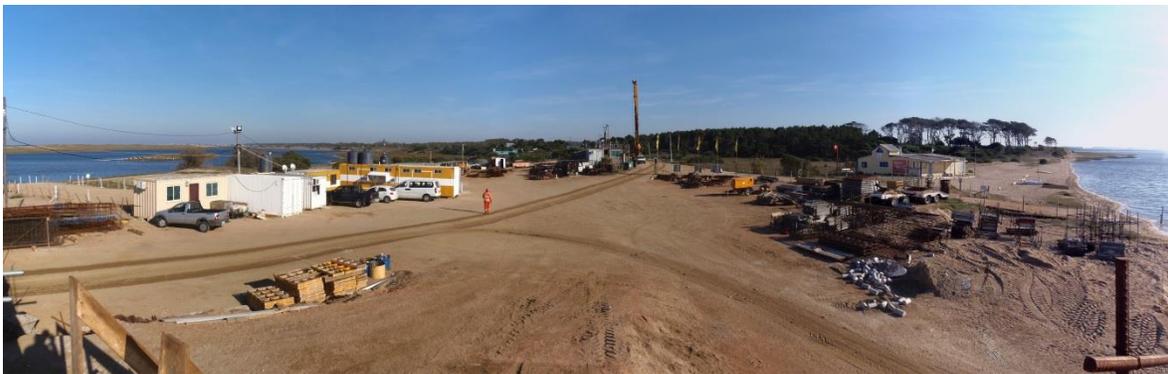
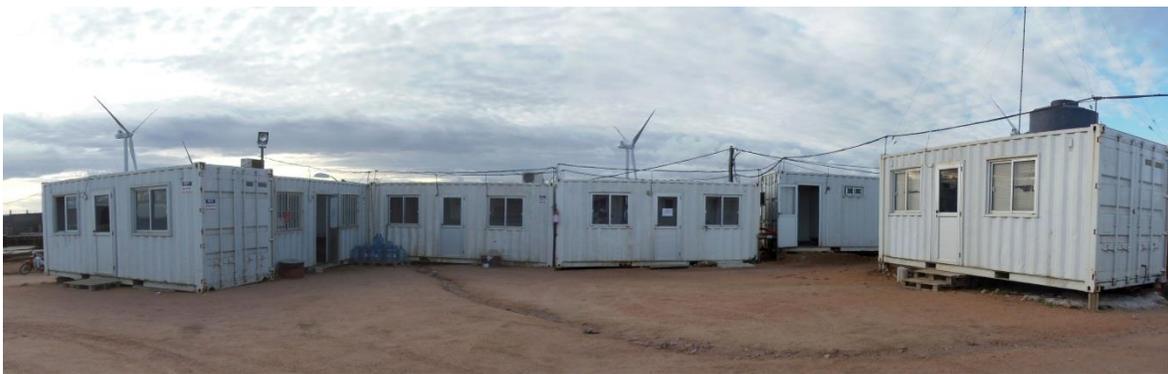
Figura 2-2 Punto de acceso al obrador desde Maldonado, vista aérea desde puente hacia el obrador, área de oficinas

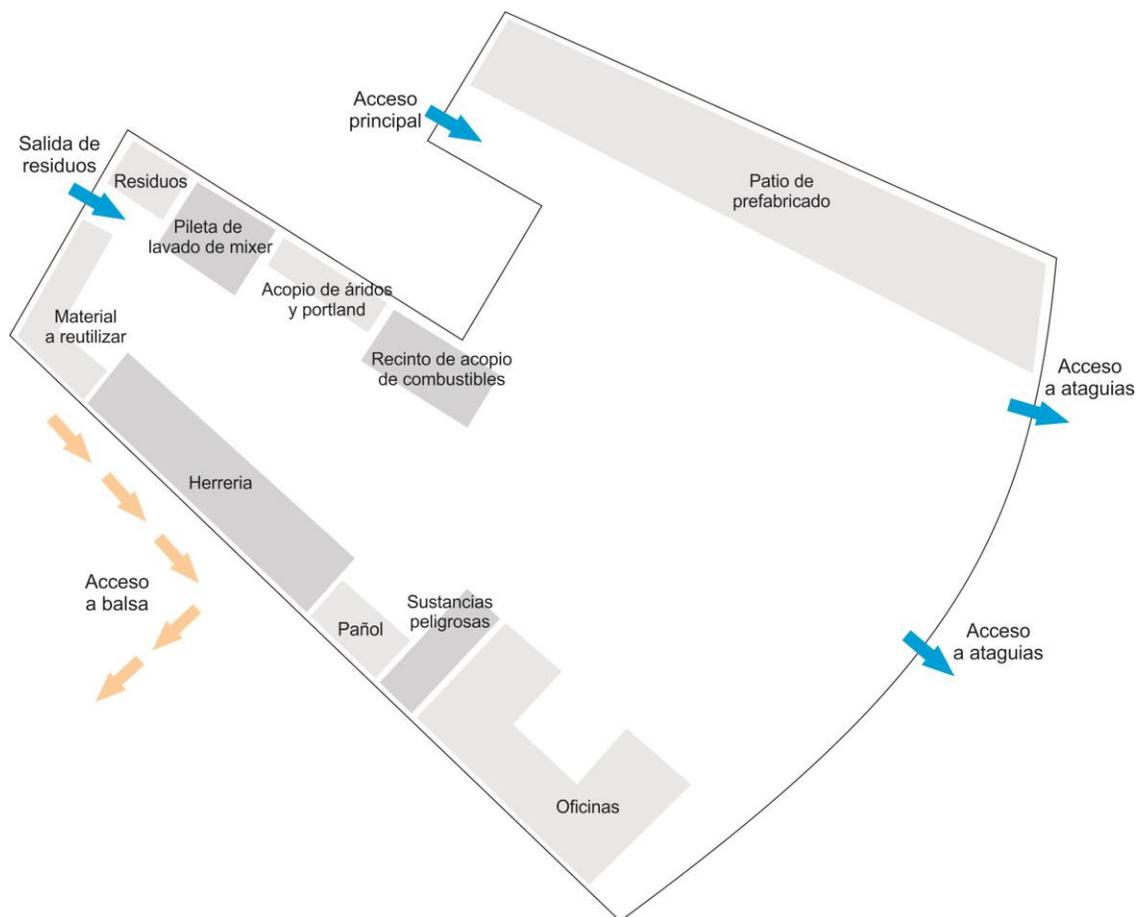
A continuación se presenta un bosquejo del plano del obrador ubicado en el margen del Departamento de Maldonado.

Figura 2-3 Croquis del Obrador

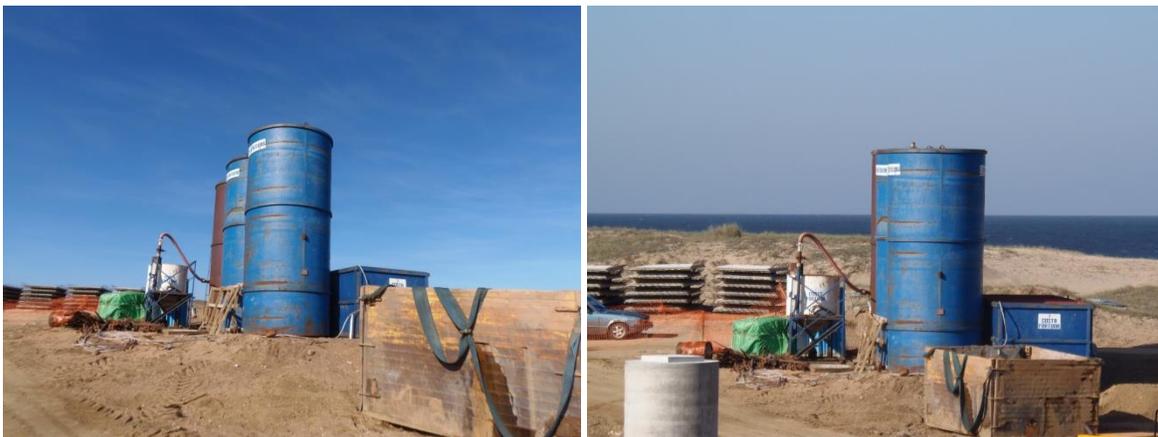
Se ha sub contratado a la empresa COSTA FORTUNA para dar apoyo en las tareas de pilotaje a través del uso de Bentonita. Dicho material es una arcilla de grano muy fino que se comercializa en sacos de 25 kg, el material es reutilizado a través de un sistema de recirculación en tanques.

Figura 2-4 Tanques de recirculación de Bentonita

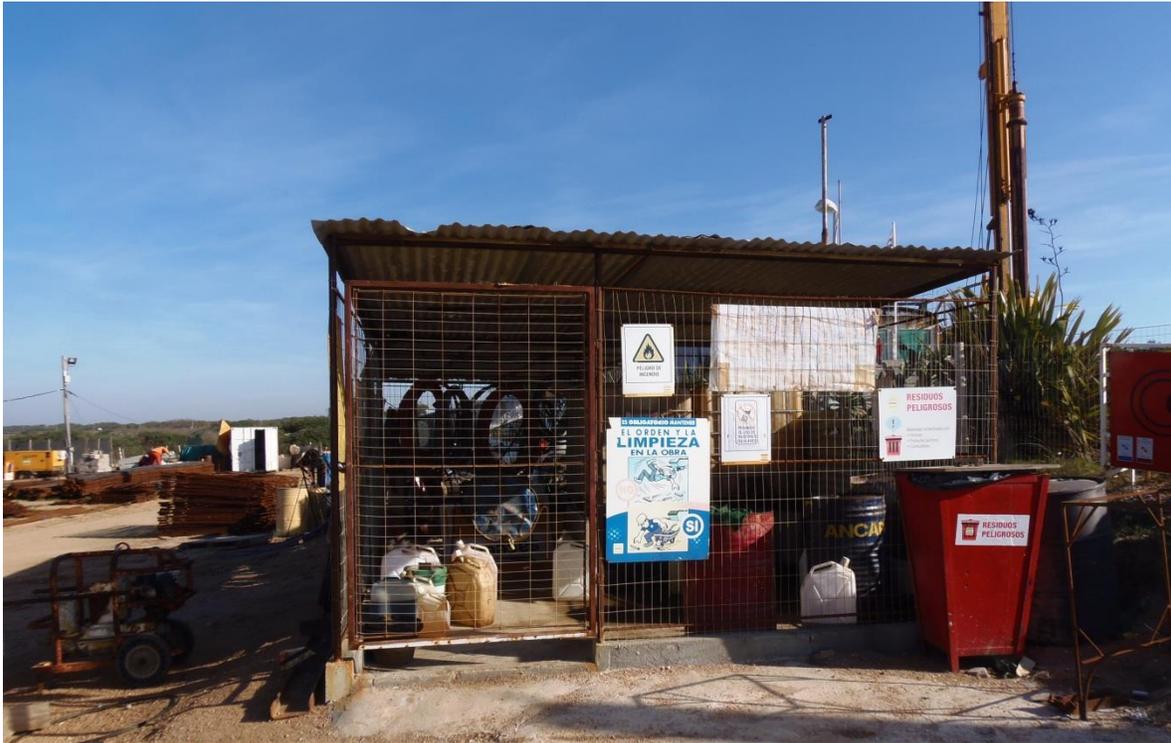
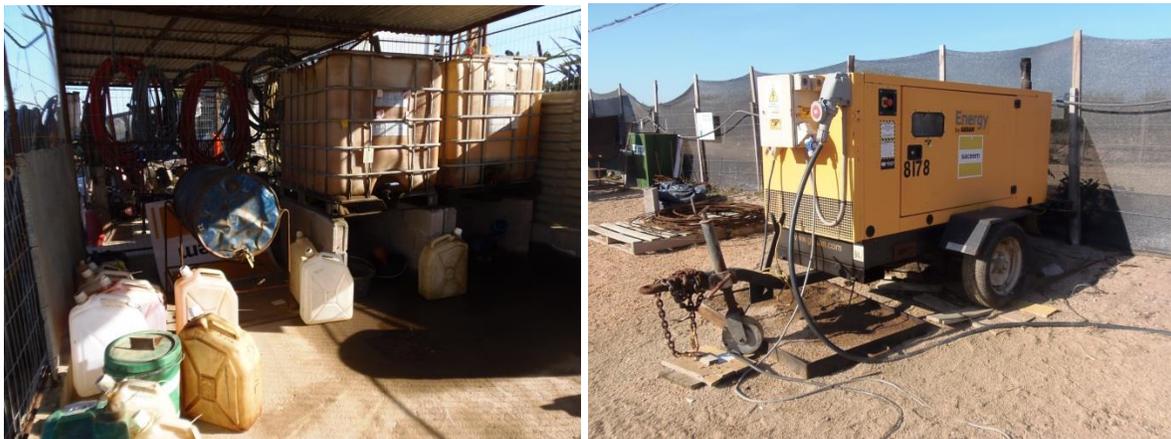
Además se cuenta con picos surtidores, etiquetado de envases y bandejas de contención. Se reconoce en la visita realizada el correcto funcionamiento del sistema así como el uso de elementos de prevención de derrames (bandejas de contención bajo generadores, kit para uso ante derrames).

Figura 3-1 Recinto de combustibles, uso de bandeja bajo generadores

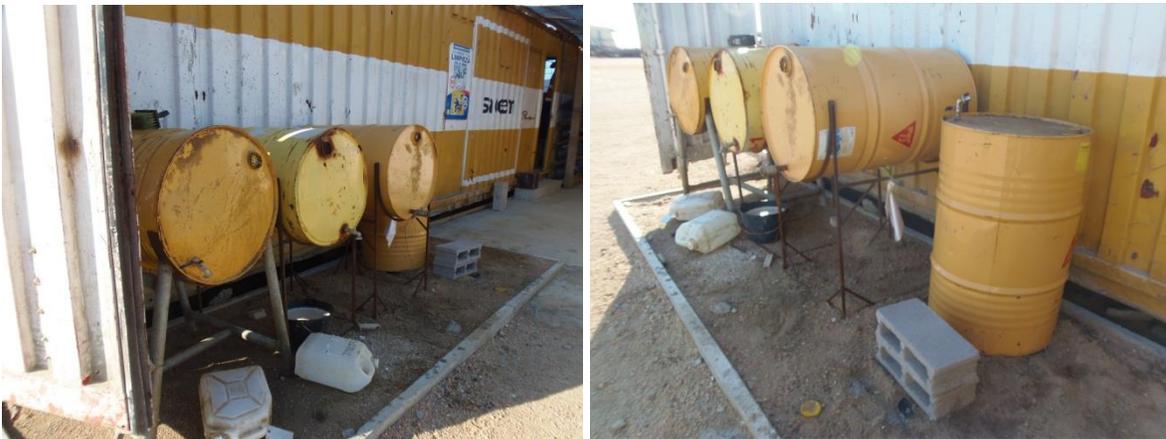
Se cuenta con un área de acopio de sustancias químicas y/o peligrosas en el pañol, allí se depositan los envases cerrados que aún no se han utilizado. Para los envases que se encuentran en uso se acondicionó un área con cordón perimetral. Los tanques que allí se encuentran poseen una llave como sistema de corte para evitar posibles derrames. El área cuenta con cordón perimetral de contención de derrames.

Figura 4-1 Acopio de sustancias peligrosas sobre bandejas de contención

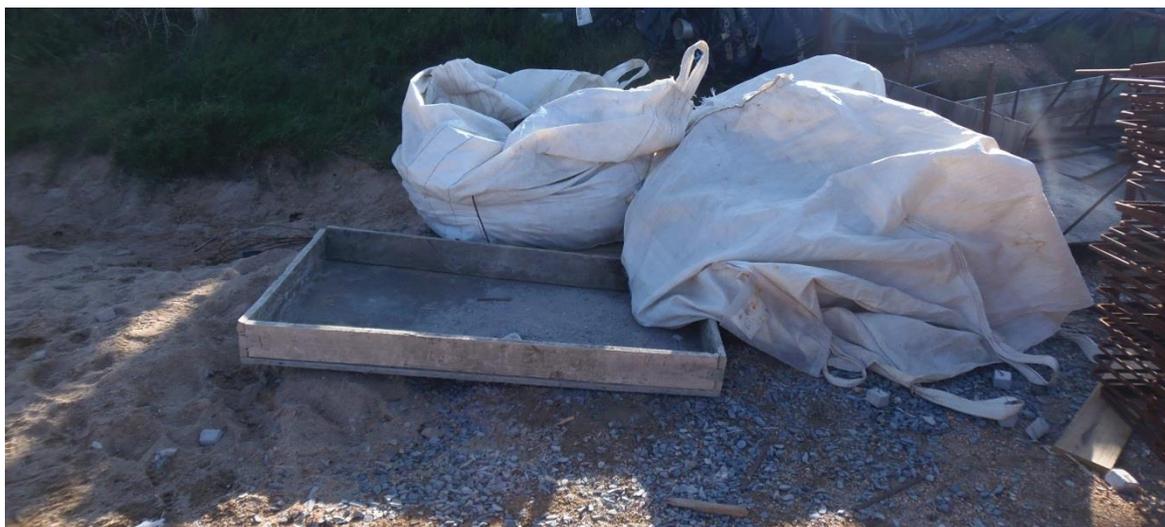
Para tareas menores de consolidación del obrador se generan pequeñas cantidades de hormigón en obra a través del uso de una hormigonera eléctrica. Por tal motivo se cuenta con acopio de áridos y cementos en pequeñas cantidades. El cemento es acopiado sobre pallets y cubierto por una lona impermeable de forma de protegerse de los agentes climáticos. Se evidencia el uso de bandeja de contención bajo hormigonera, evitando así la contaminación del suelo.

Figura 4-2 Acopio de cemento protegido, bandeja para uso bajo hormigonera

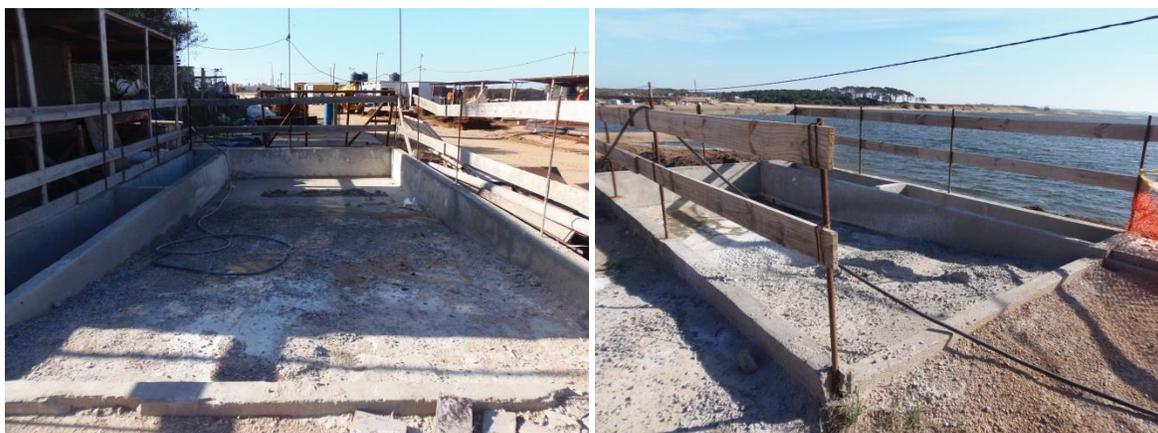
Para el llenado de la estructura del puente se utiliza hormigón premezclado. Se han construido 2 piletas (una en cada zona de prefabricados, Oeste y Este) para el lavado de mixer de forma tal de poder contener el efluente generado y permitir su tratamiento para el posterior infiltración.

Figura 4-3 Pileta de lavado de mixer lado Este y Oeste

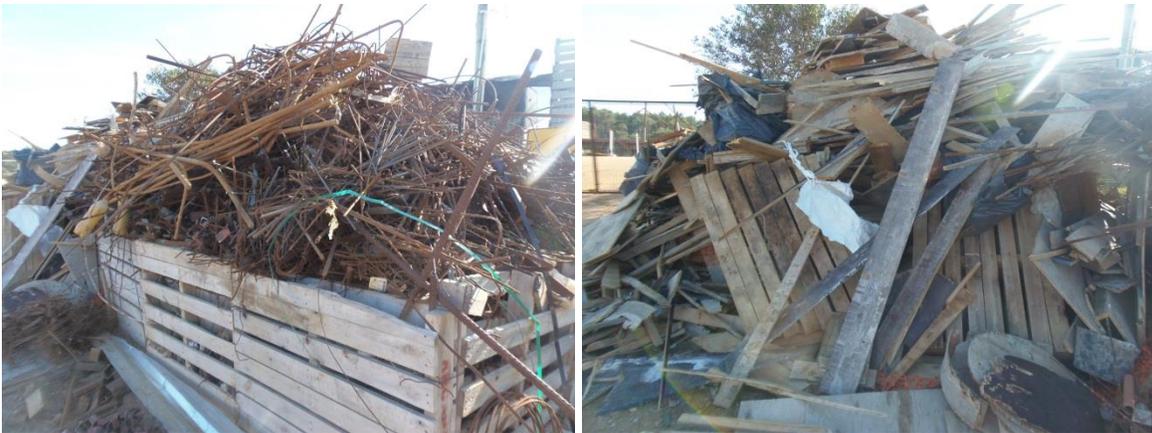
Son aquellos materiales que son considerados residuos y por ende se procederá a su gestión final. Los mismos también son clasificados (maderas, metales, plásticos) y se entregan a gestores autorizados.

Figura 6-1 Acopio transitorio de residuos

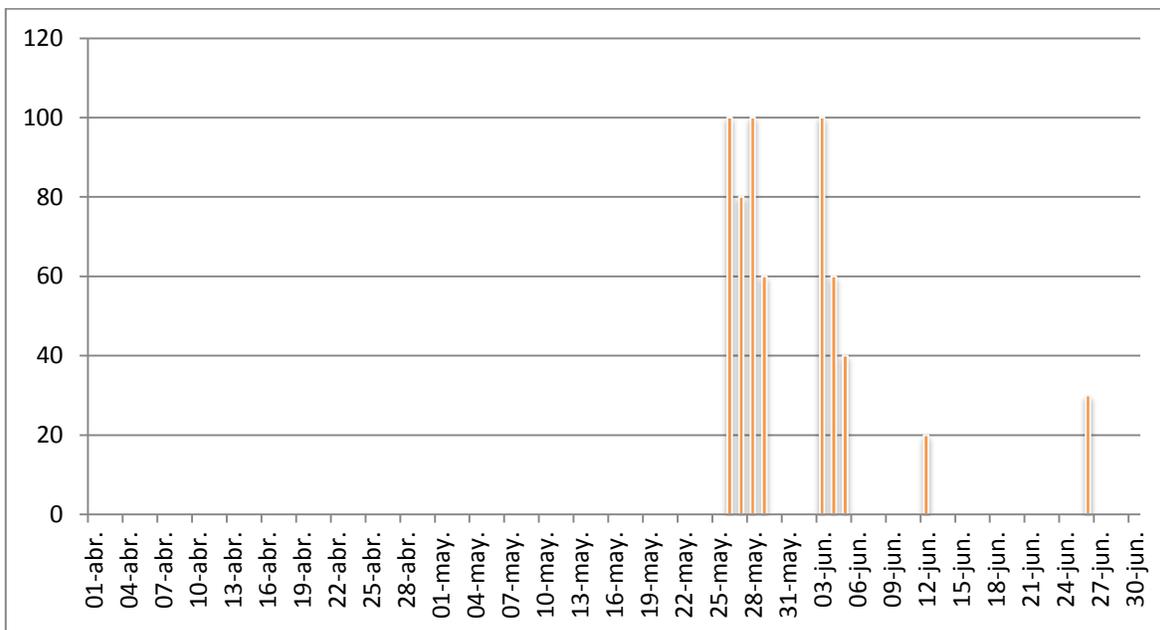
Figura 6-2 Frecuencia de entrega de escombros y excedentes de excavación

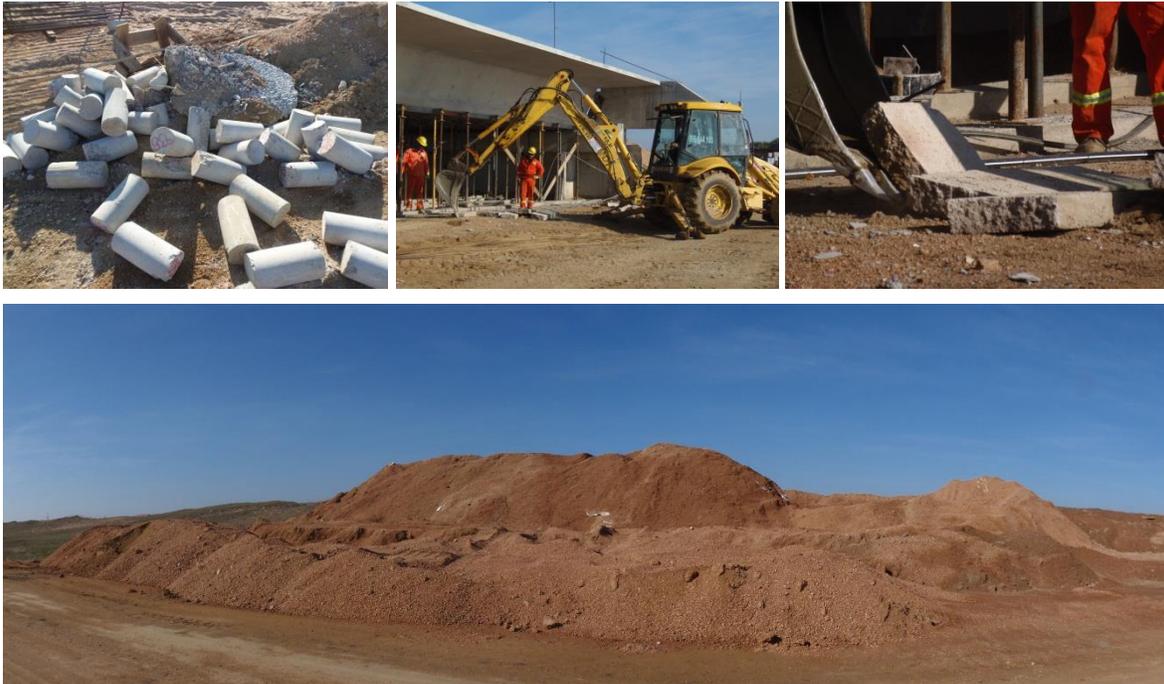
Figura 6-3 Generación de escombros, y movimiento de áridos

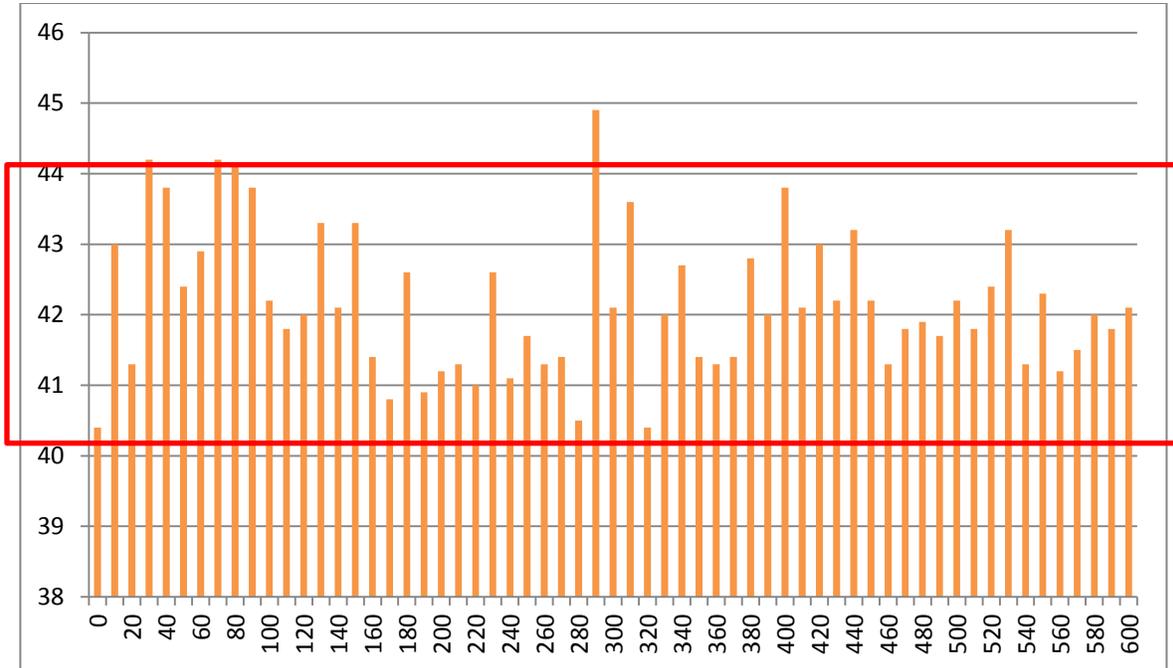
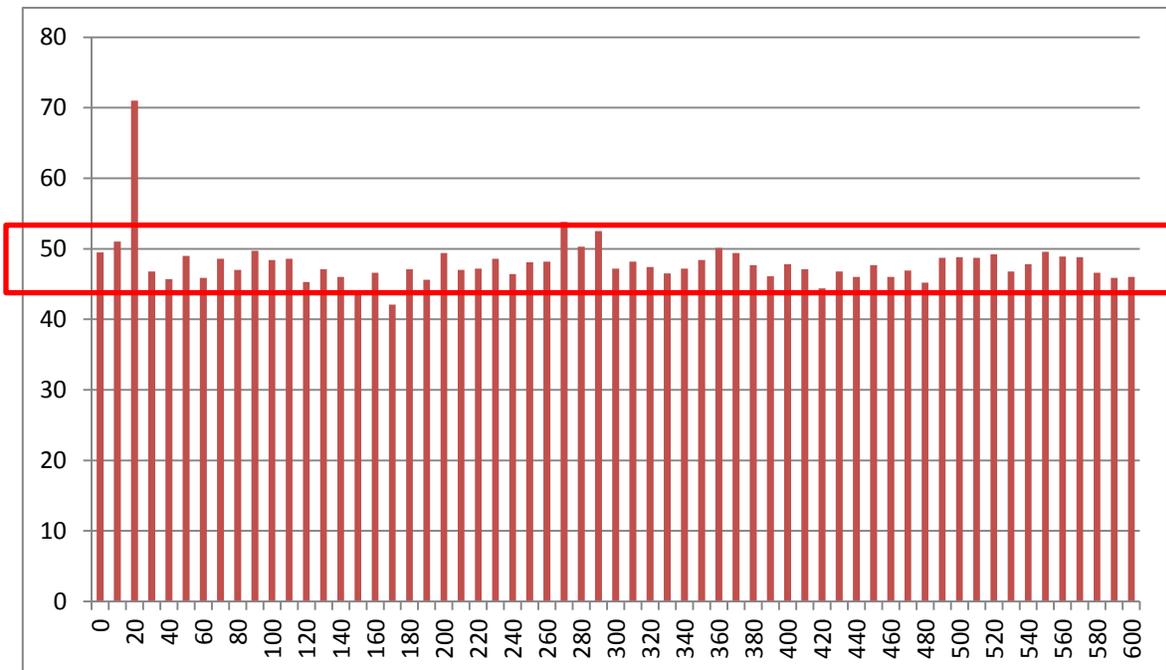
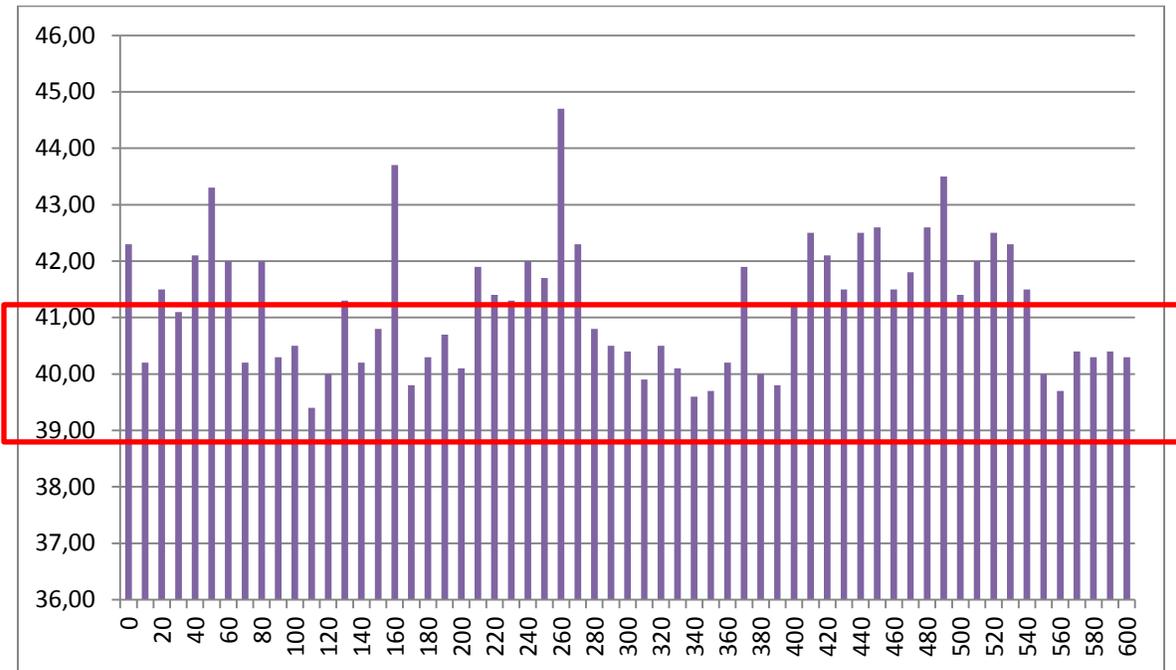
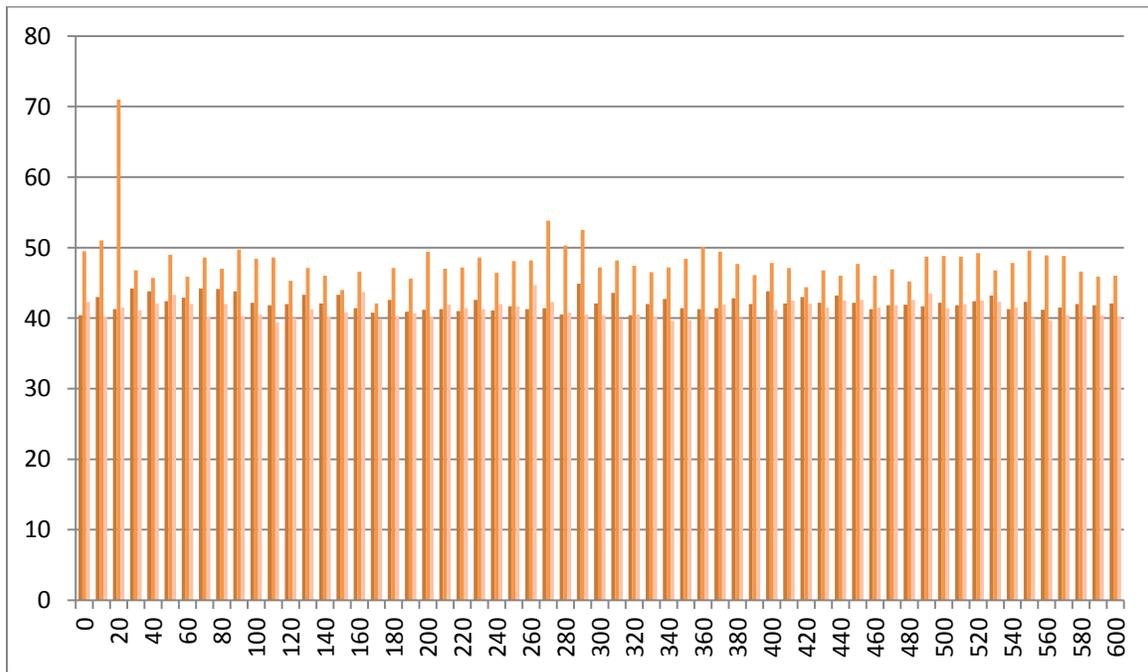
balsa respectivamente. La tercera medición del día realizada a las 18:00 pm exhibe un promedio en el rango de los 39-41A (41.2A).

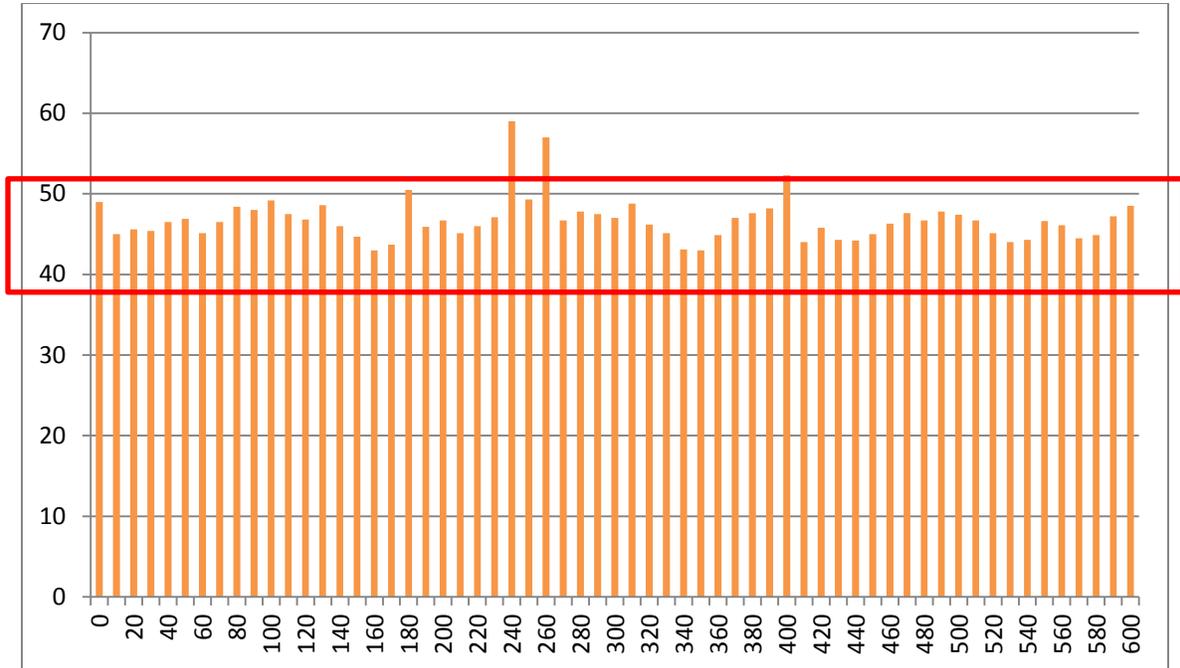
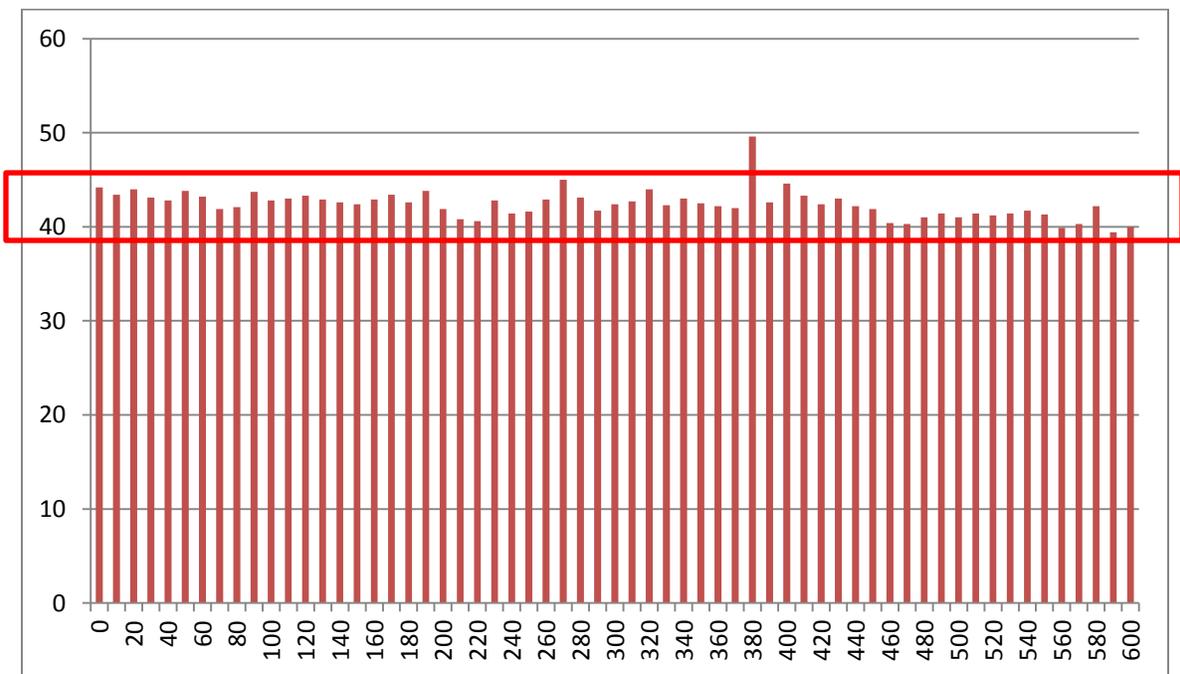
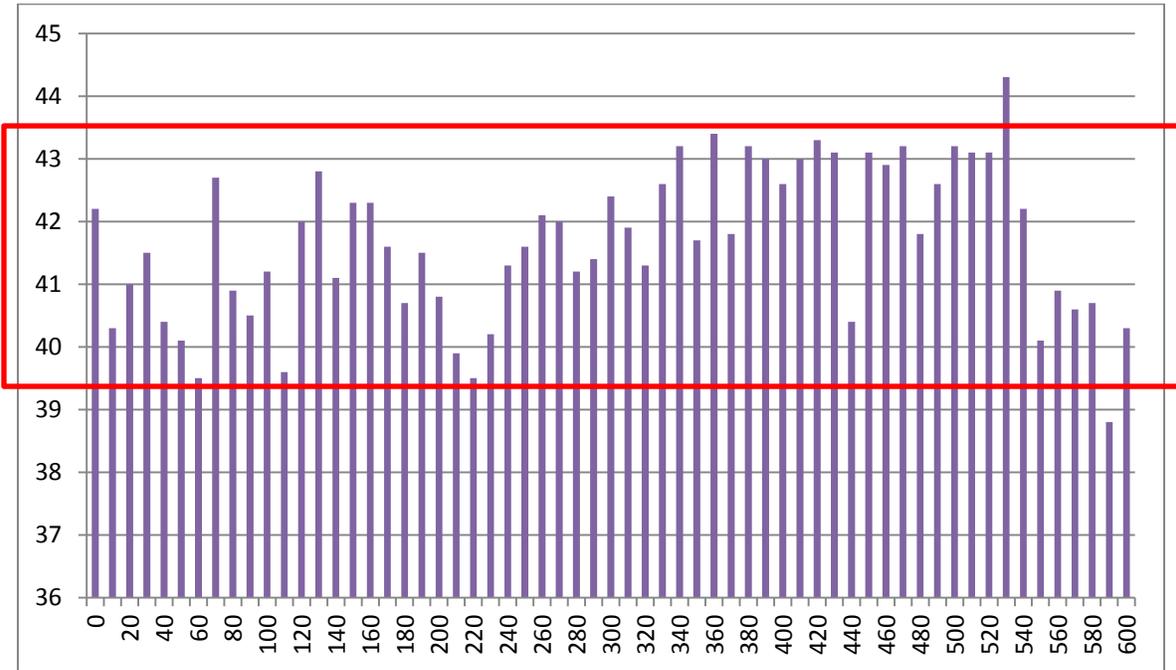
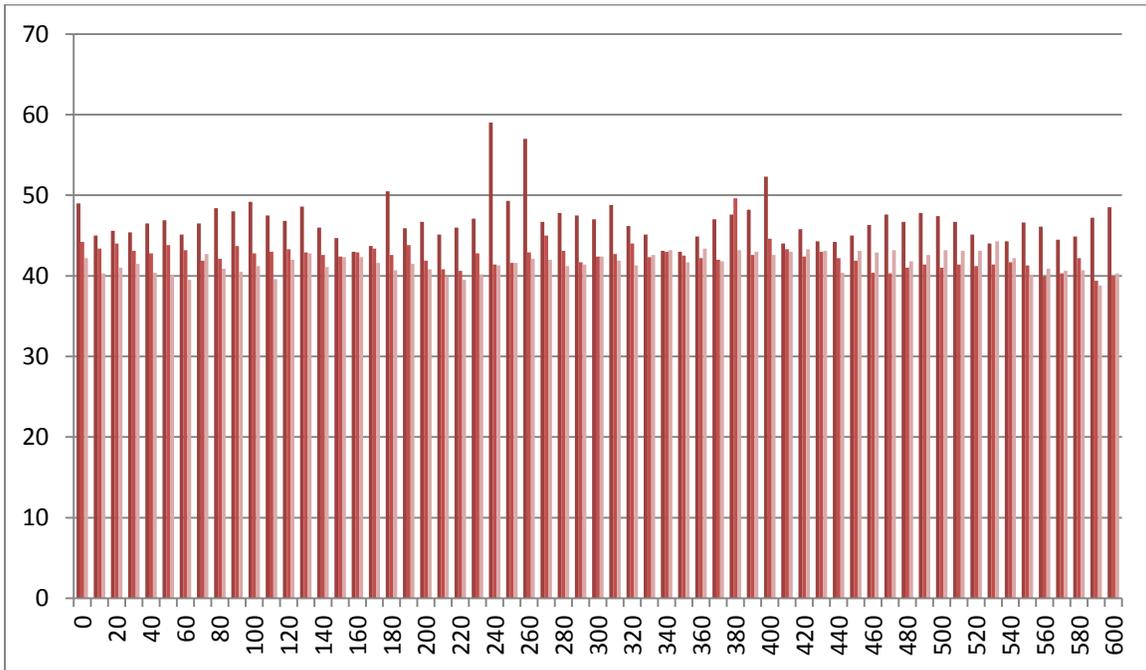
Mientras que en el Punto 02 para el día 15 de Abril a las 11:00 hs el nivel promedio se encuentra en el rango de los 40-50A (46.8A). Identificándose un punto singular en el tiempo 180 correspondientes a la presencia aves en la zona. En la misma fecha y punto pero a las 12:00 am se registra un nivel promedio en el rango de los 40-45A (42.4A). Cuyos puntos singulares en los

tiempos 270 y 380 correspondientes a la presencia de aves. La tercera medición del día realizada a las 17:00 pm exhibe un promedio en el rango de los 39.5-43.5A (41.7A).

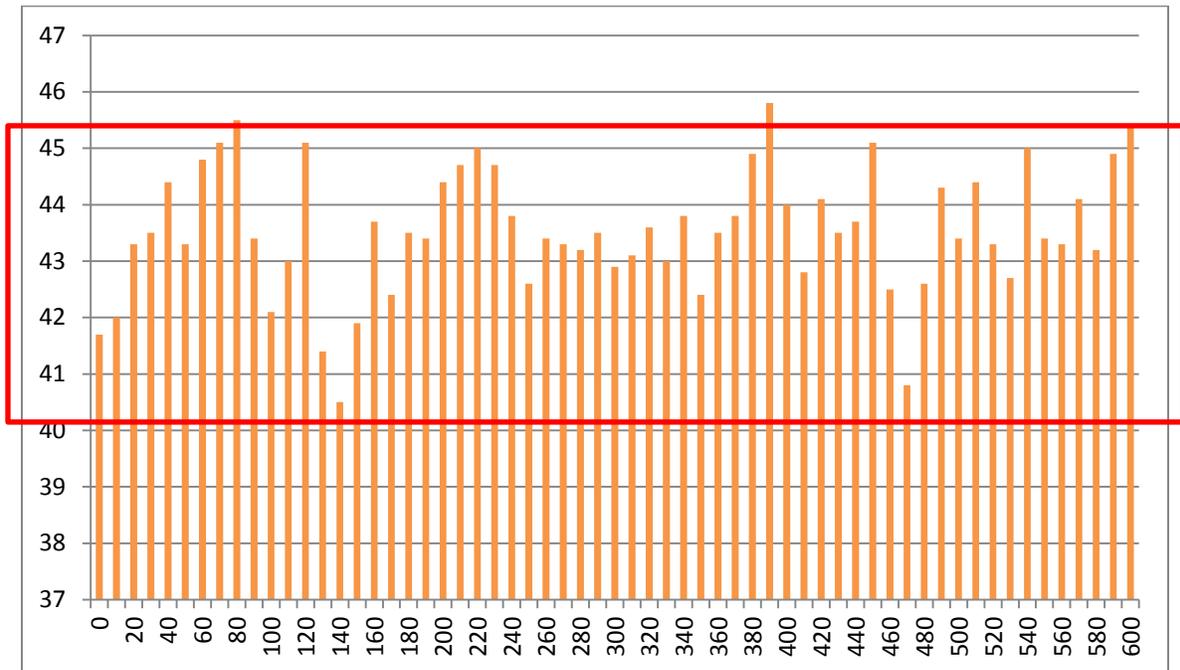
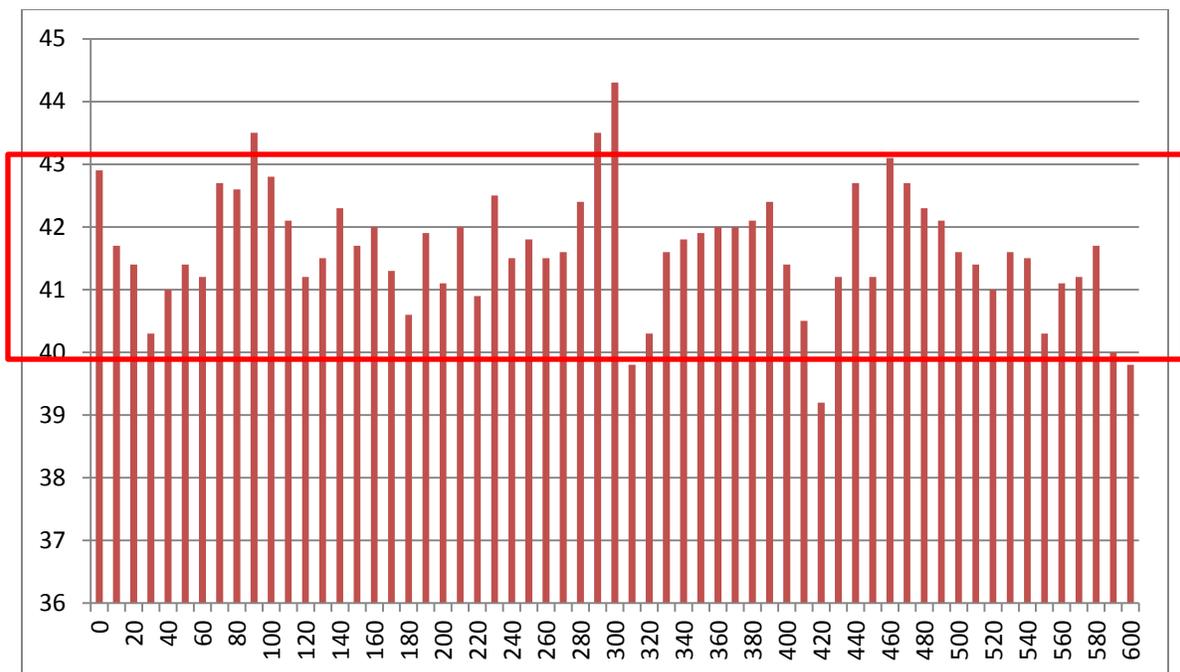
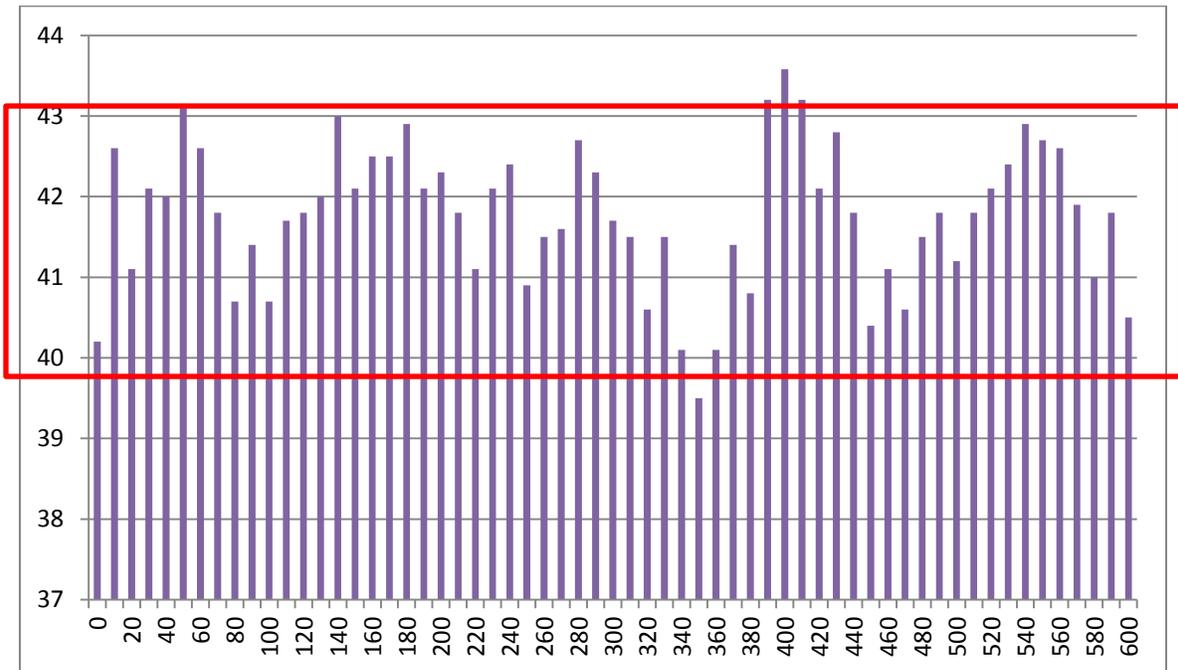
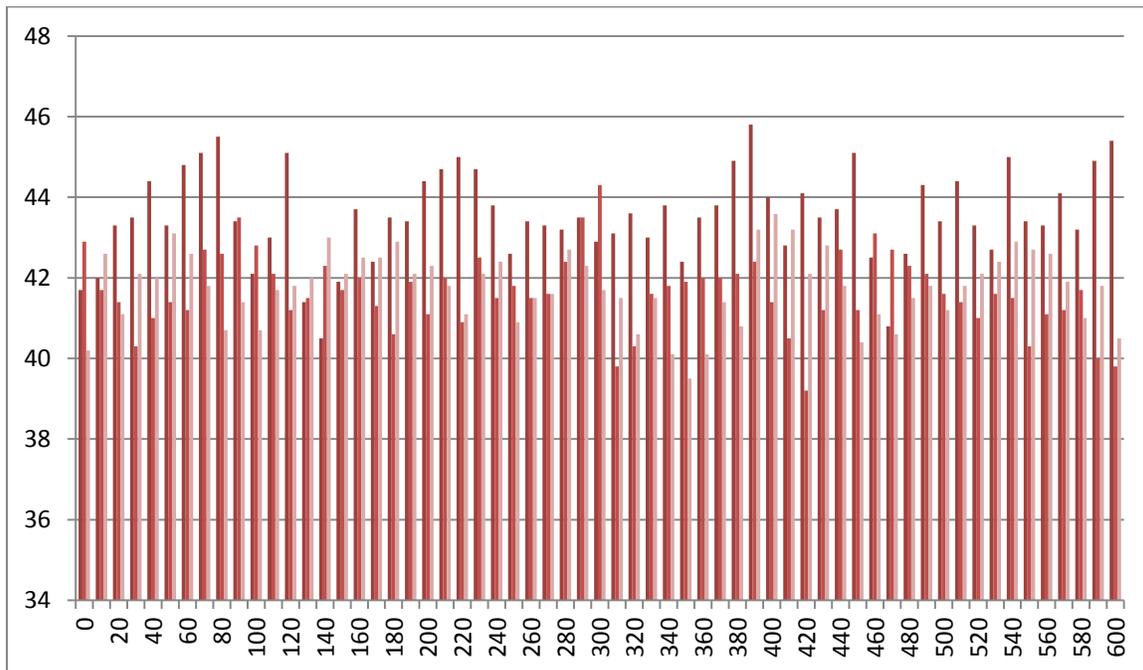
En el Punto 03 para el día 15 de Abril a las 11:20 hs el nivel promedio se encuentra en el rango de los 40-45A (43.5A). En la misma fecha y punto pero a las 12:20 pm se registra un nivel promedio en el rango de los 40-43A (41.6A). La tercera medición del día realizada a las 17:20 pm exhibe un promedio en el rango de los 40-43A (41.8A).

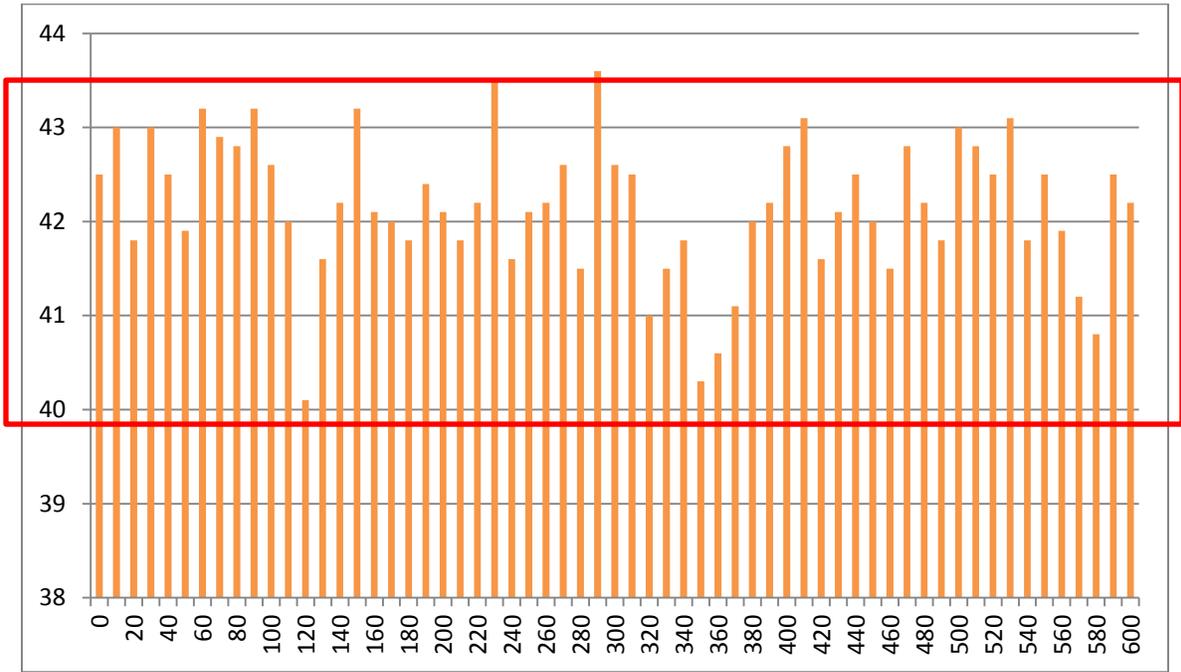
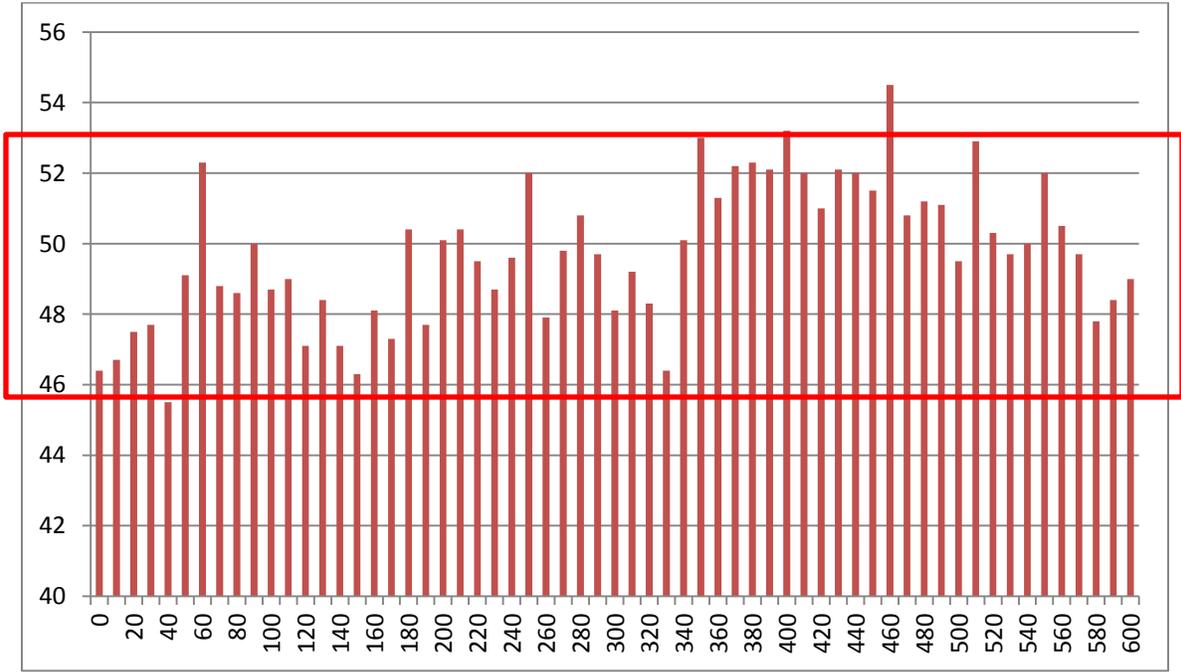
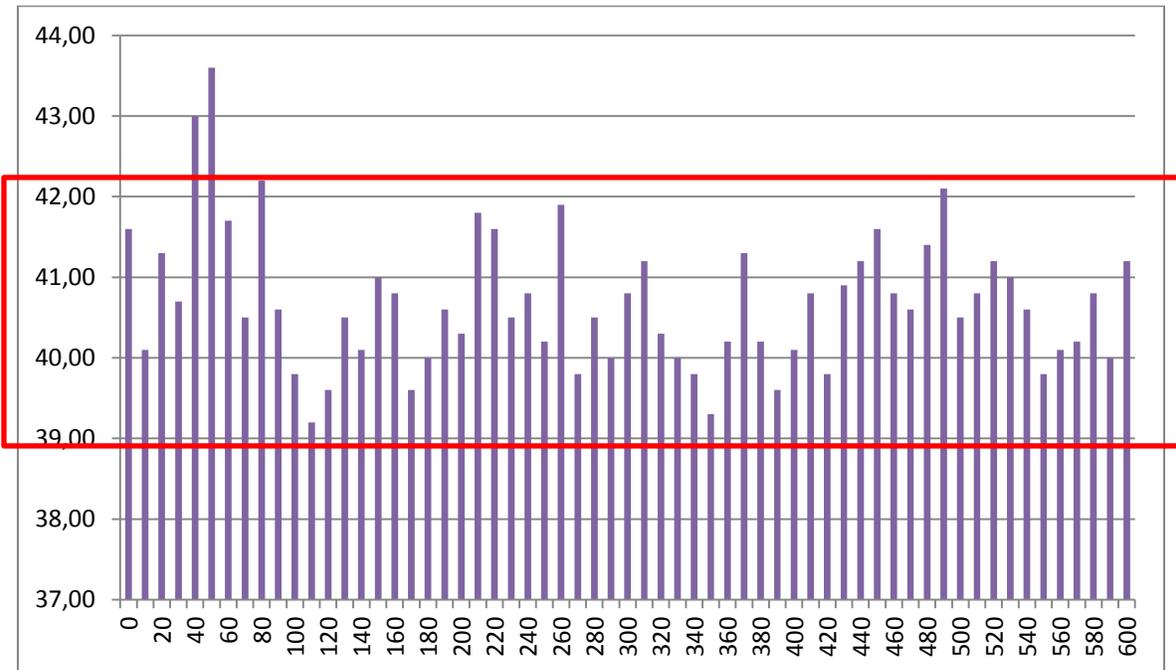
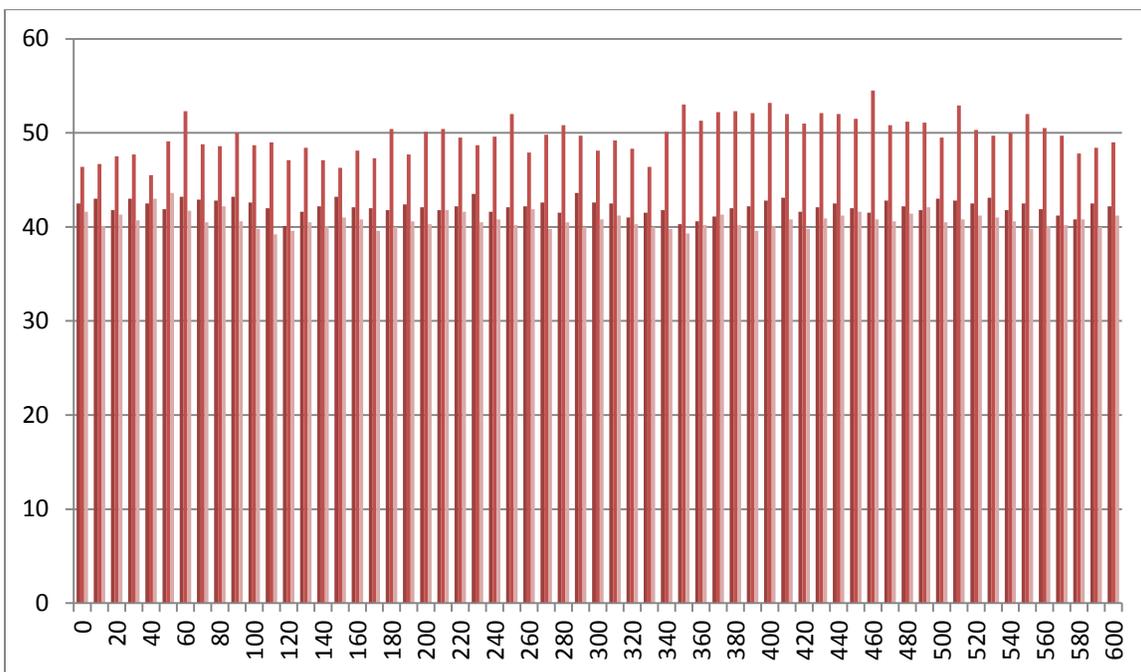
El monitoreo correspondiente al día 05 de Mayo a la hora 06:50 am en el Punto 01 presenta un nivel promedio en el rango de los 40-43.5A (42A). La medición de la hora 09:20 am del mismo día y en el mismo punto promedia el rango de los 46-53A (49.7A). La medición de la hora 18:00 pm del mismo día y en el mismo punto promedia el rango de los 39-42A (40.7A).
