INFORME TRIMESTRAL 03

Abril - Mayo - Junio

Estudio Ingeniería Ambiental

Proyecto: Puente sobre Laguna Garzón

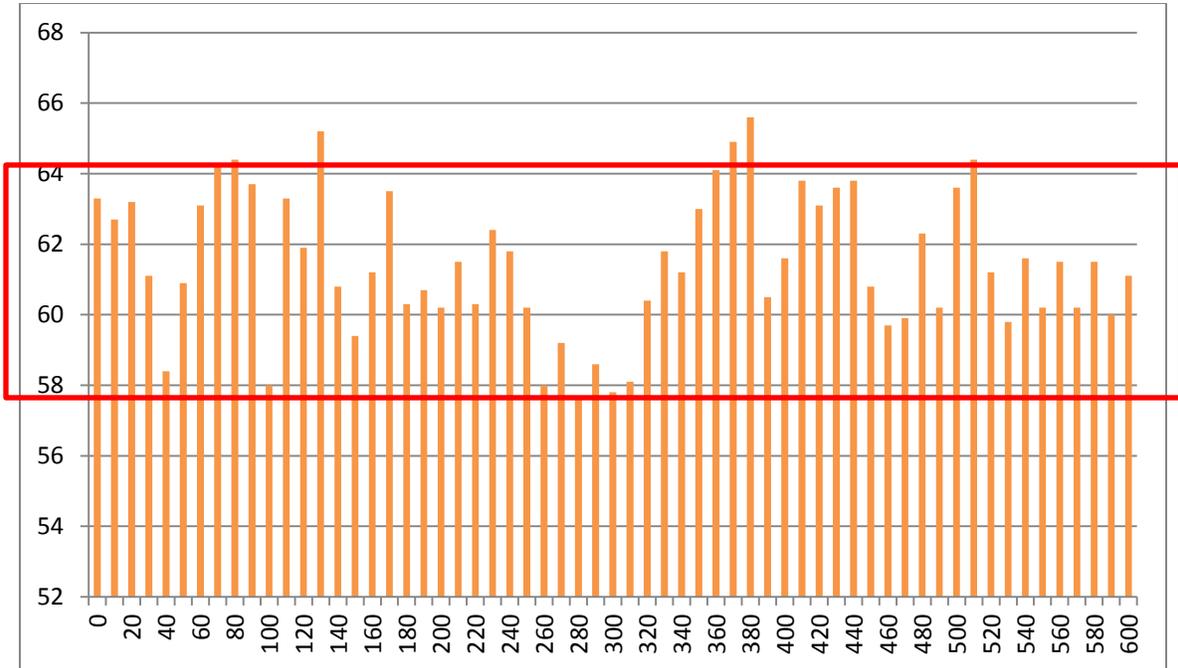
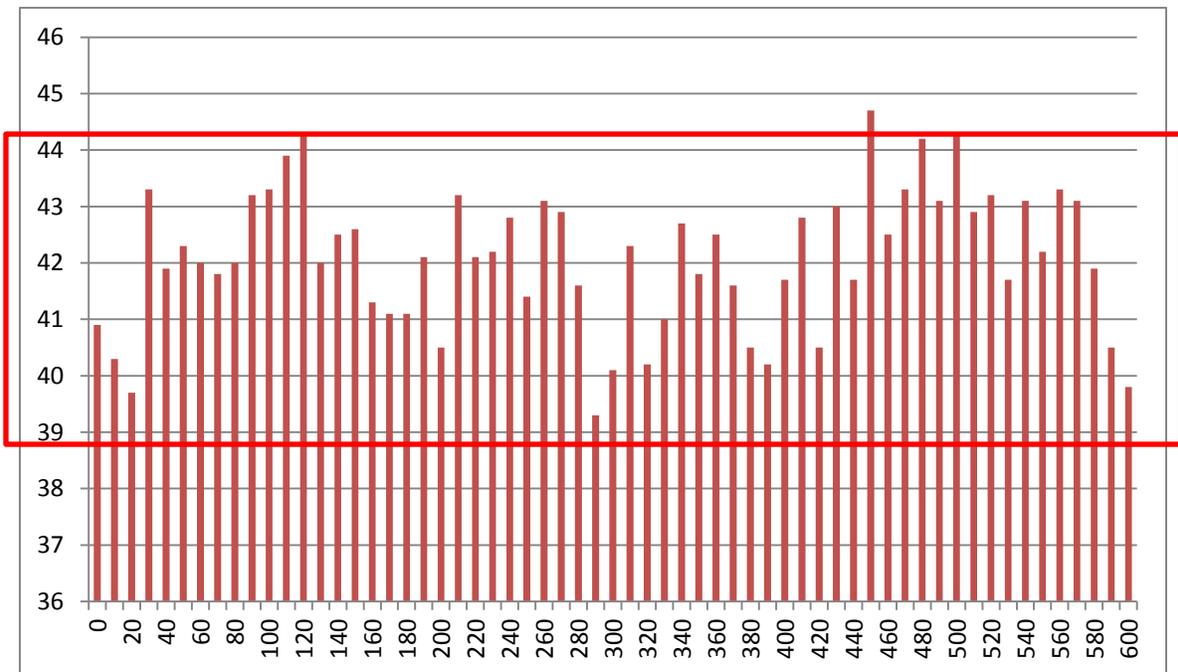
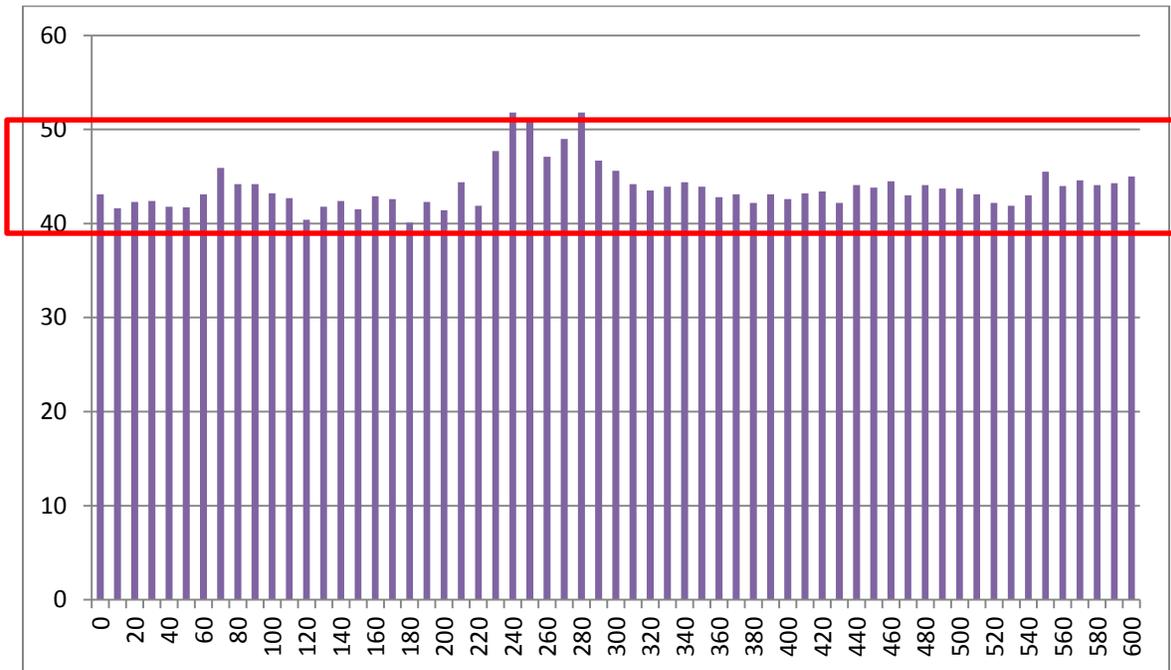
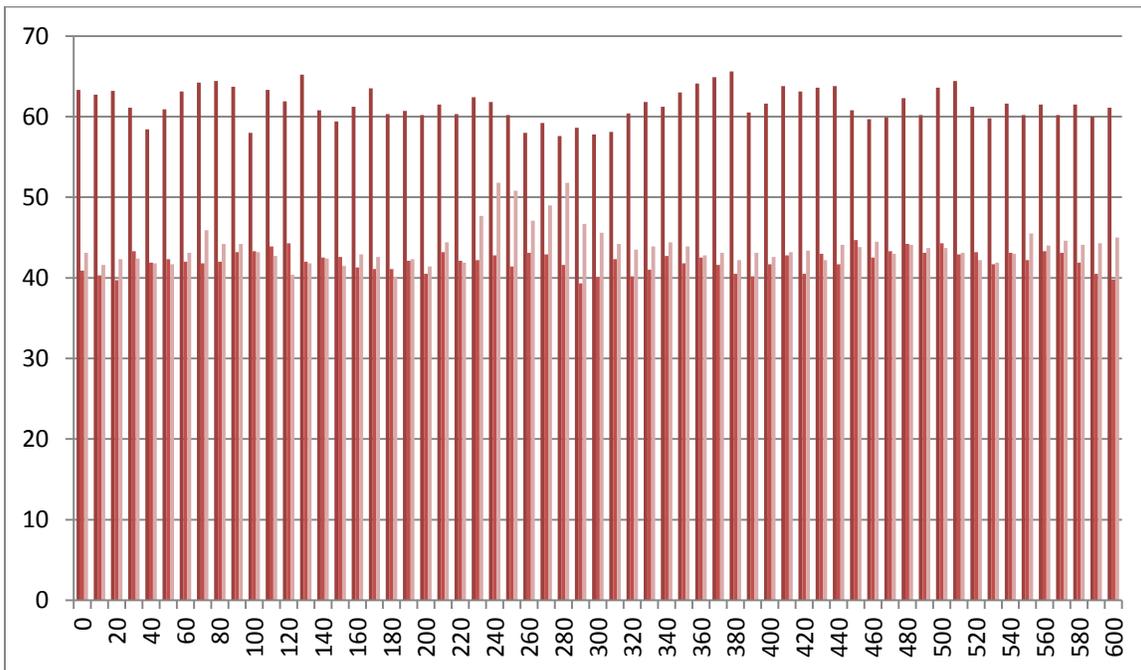
Para el día 05 de Mayo pero en el Punto 02 a las 10:00 am presenta un nivel promedio en el rango de los 58-64A (61.5A). Identificándose un punto singular en el tiempo 130 correspondiente a la presencia de vehículos. La medición de la hora 12:20 pm del mismo día y en el mismo punto promedia el rango de los 39-44A (42.1A). La medición de la hora 17:00 pm del mismo día y en el

mismo punto promedia el rango de los 40-50A (43.9A). Identificándose puntos singulares en el segmento comprendido entre los tiempos 230 a 300, correspondiente al motor de la balsa.

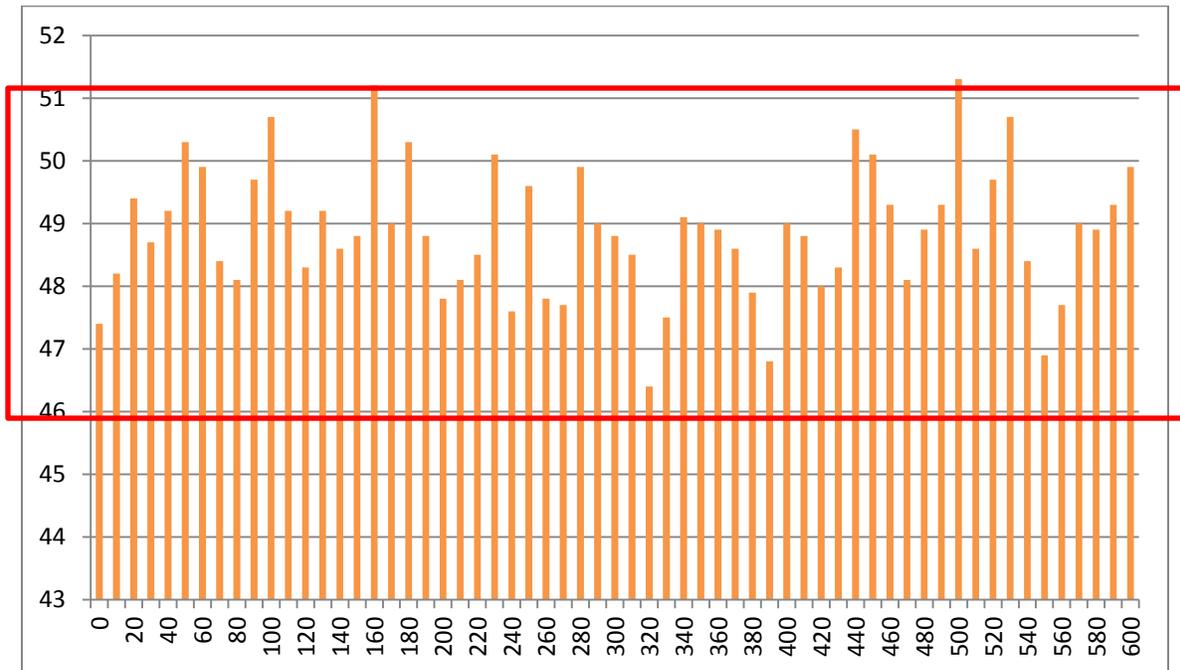
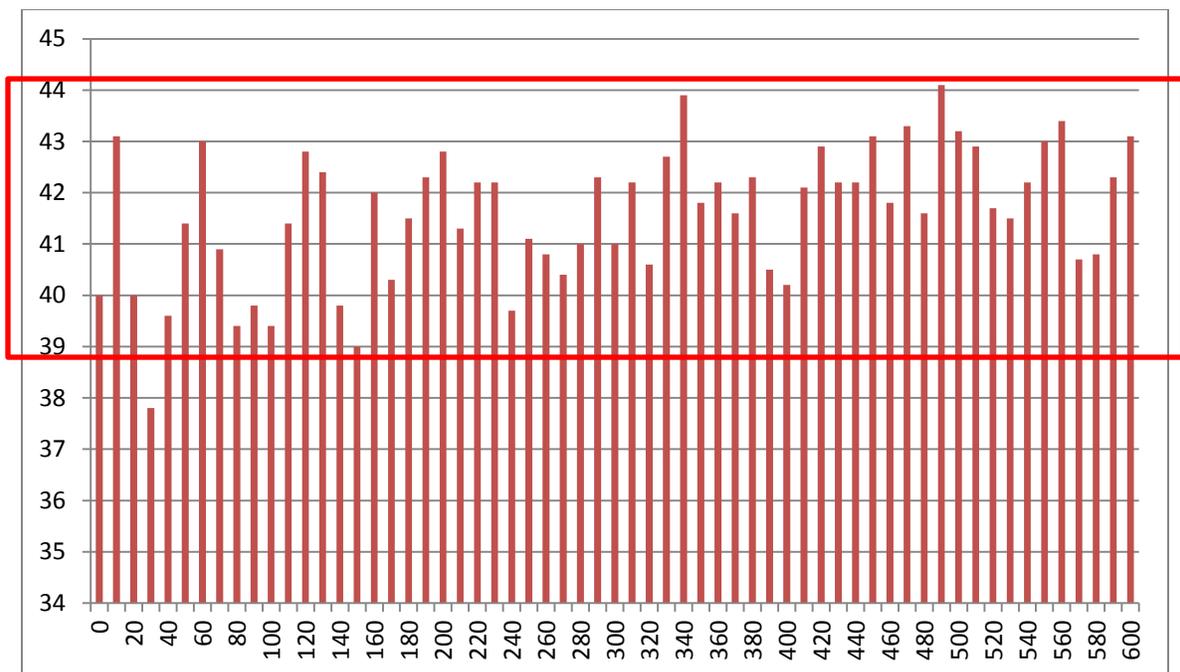
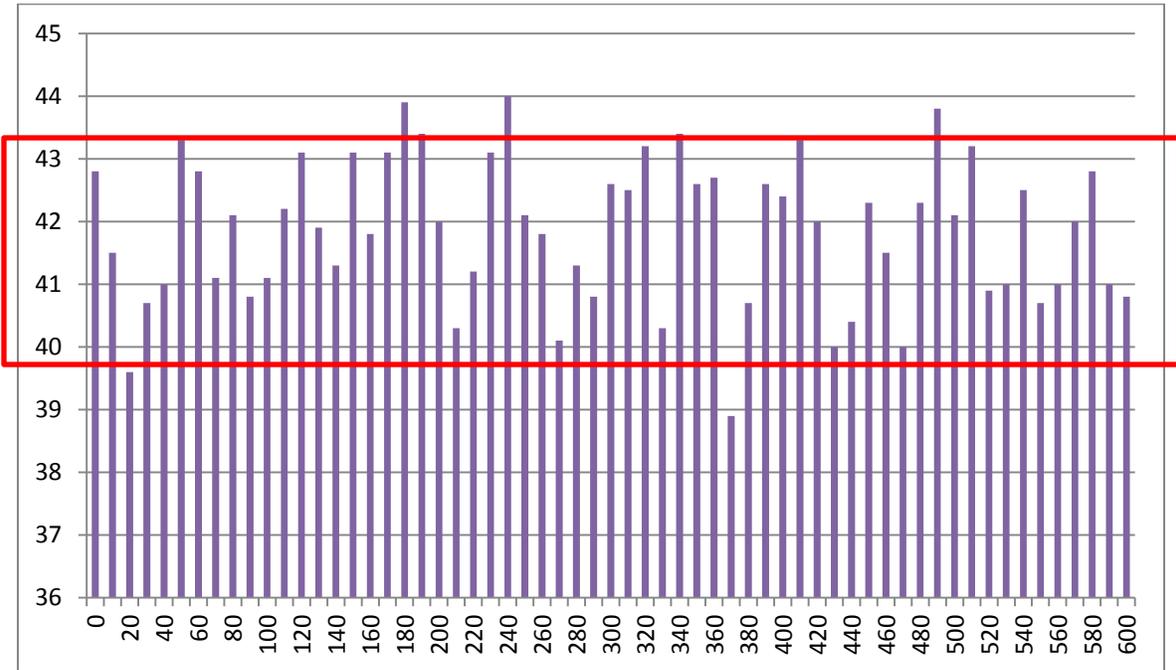
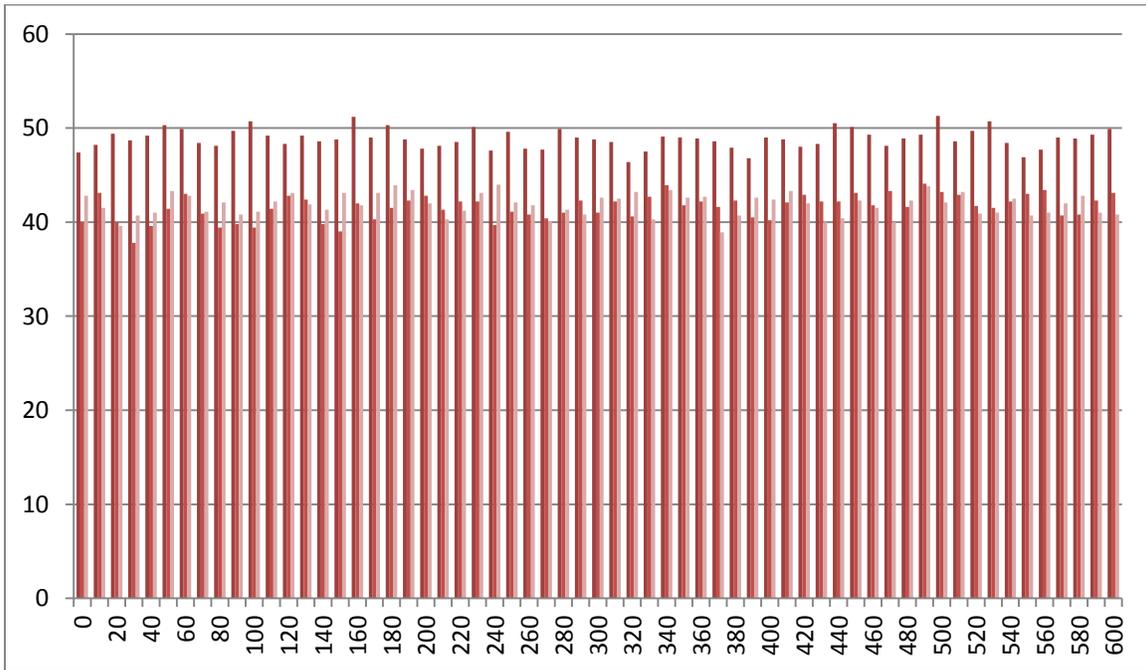
En el Punto 03 para el día 05 de Mayo a las 10:40 hs el nivel promedio se encuentra en el rango de los 46-51A (48.9A). En la misma fecha y punto pero a las 12:40 pm se registra un nivel promedio en el rango de los 39-44A (41.6A). Para la medición de las 17:15 hs se registra un nivel promedio en el rango de los 40-43A (41.8A).

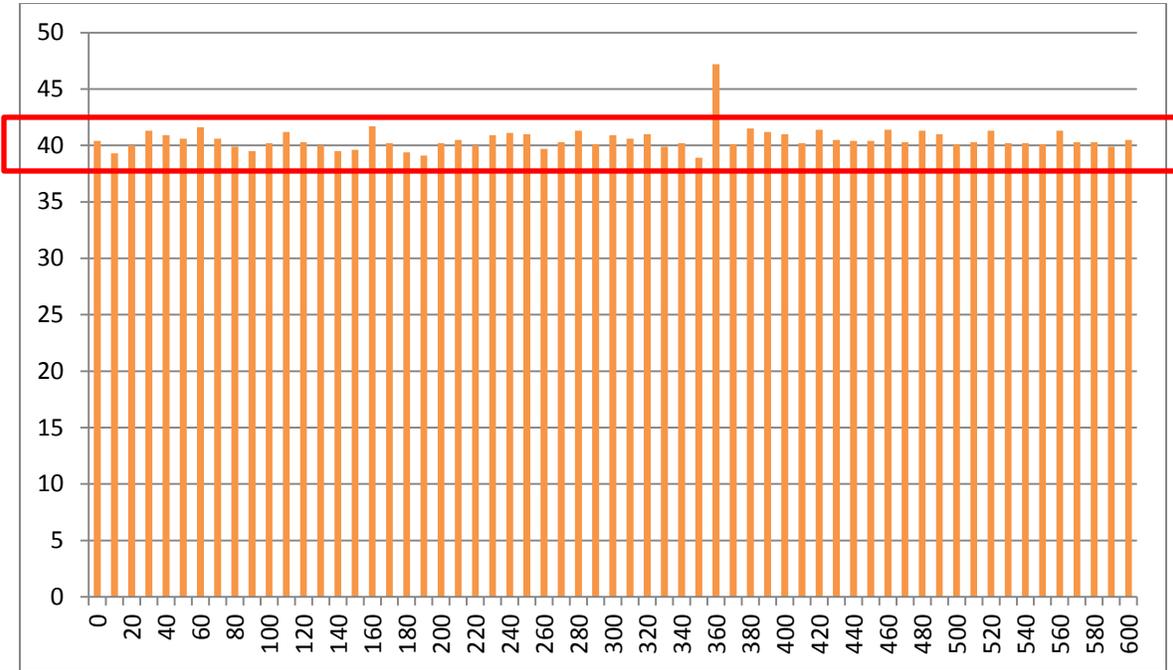
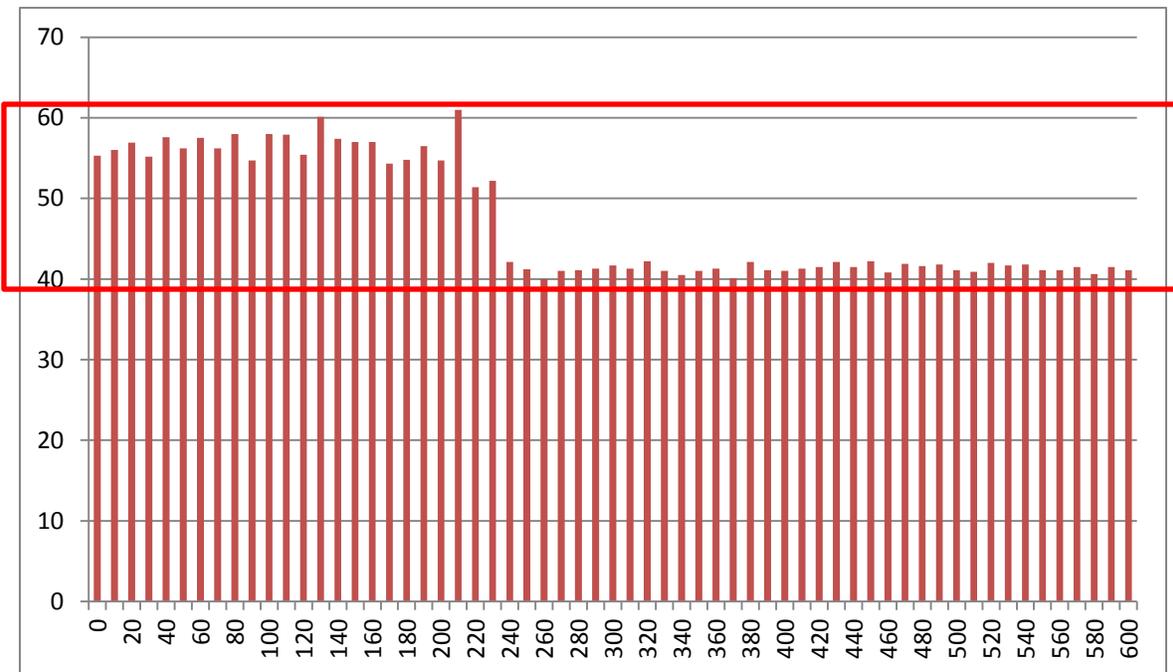
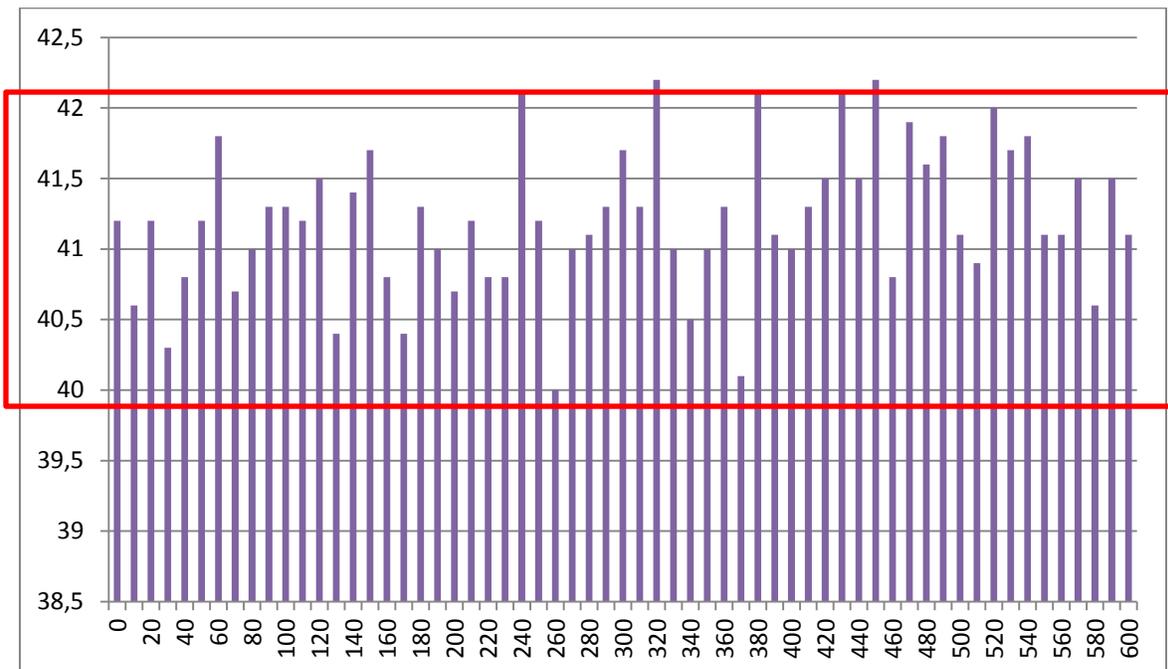
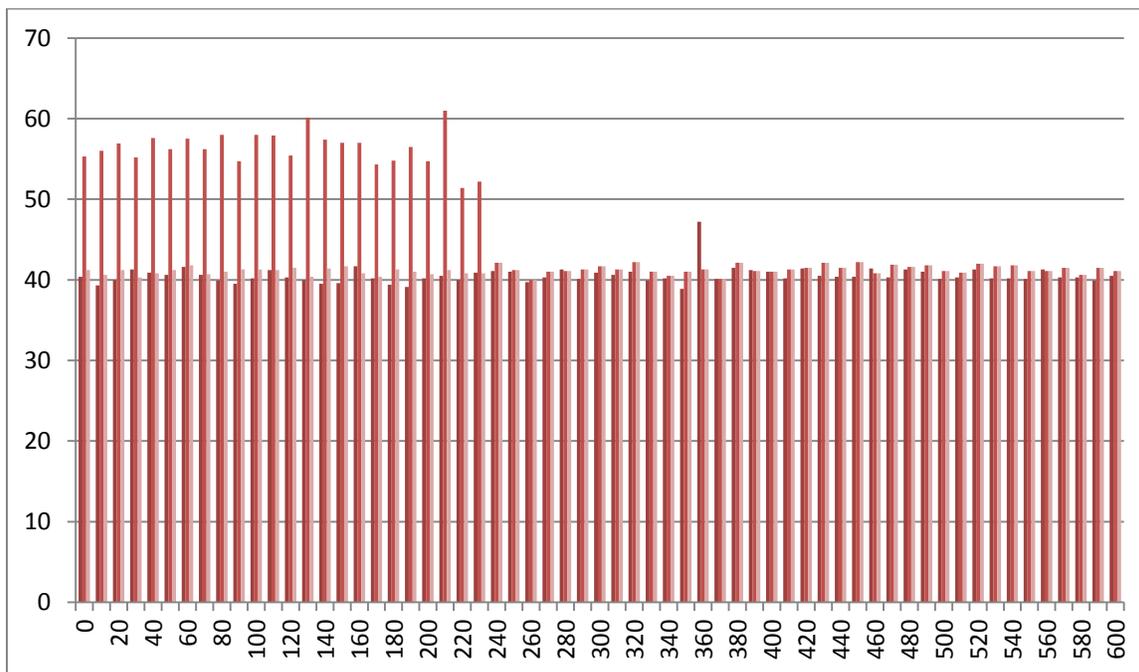
El monitoreo correspondiente al día 19 de Mayo a la hora 06:20 am en el Punto 01 presenta un nivel promedio en el rango de los 37-42A (40.6A). La medición de la hora 09:00 am del mismo día y en el mismo punto promedia el rango de los 40-60A (54.5A), cuyos puntos singulares se presentan en los tiempos 130 y 210 correspondientes al encendido y apagado del compresor

respectivamente. La medición de la hora 19:00 pm del mismo día y en el mismo punto promedia el rango de los 40-42A (41.2A).

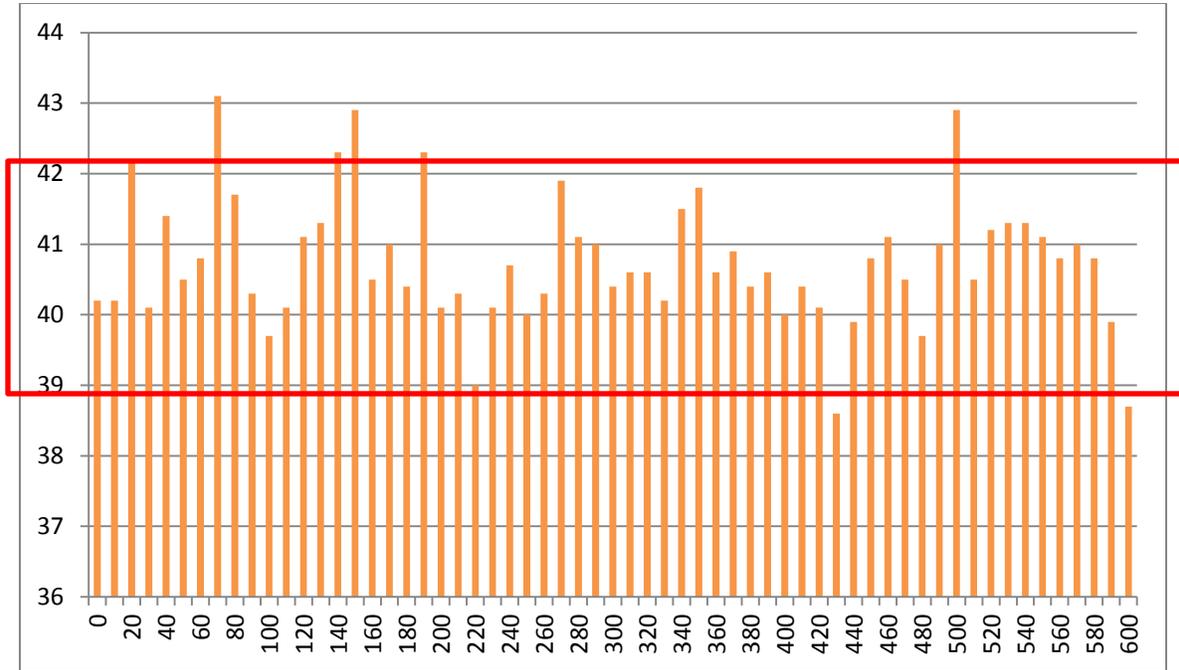
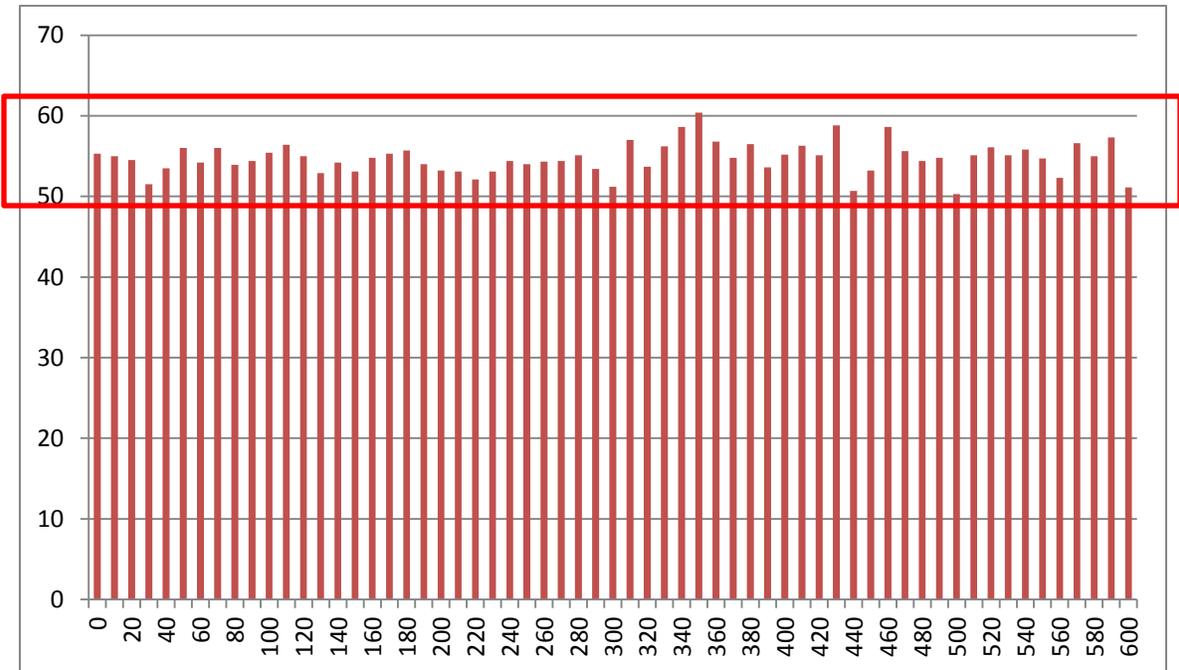
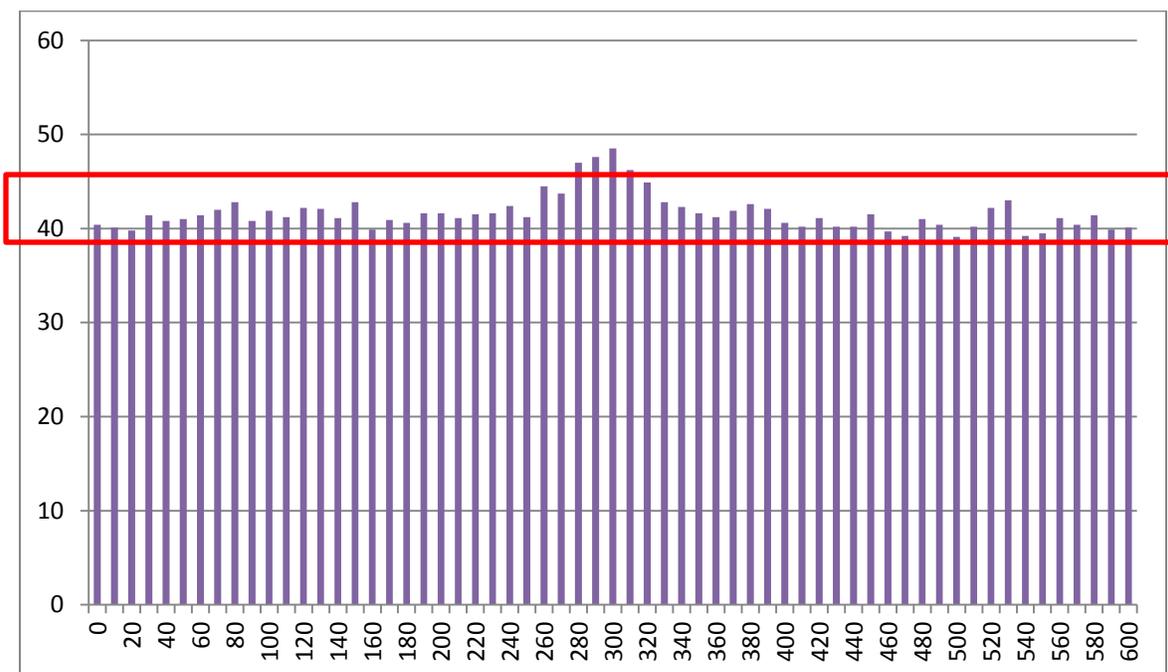
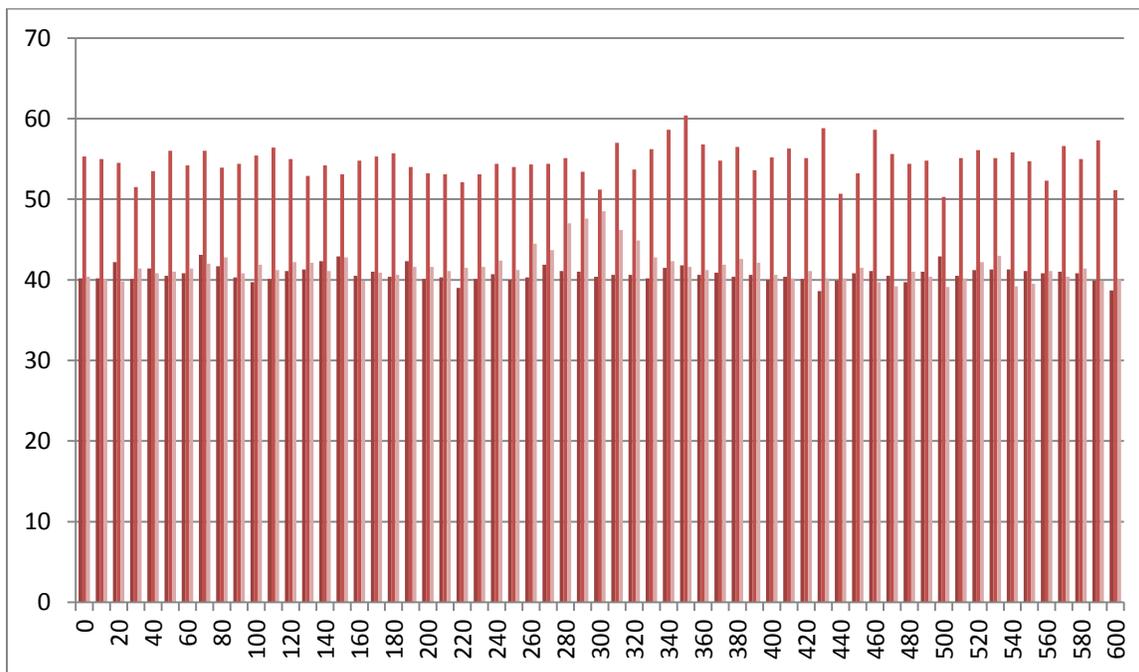
Para el día 19 de Mayo pero en el Punto 02 a las 06:40 presenta un nivel promedio en el rango de los 39-42A (40.8A). La medición de la hora 10:20 am del mismo día y en el mismo punto promedia el rango de los 50-60A (54.7A). La medición de la hora 18:10 pm del mismo día y en el mismo

punto promedio el rango de los 40-45A (41.7A). Identificándose puntos singulares en el segmento de tiempo comprendido entre el 260 y el 320 correspondiente al pasaje de un bote.

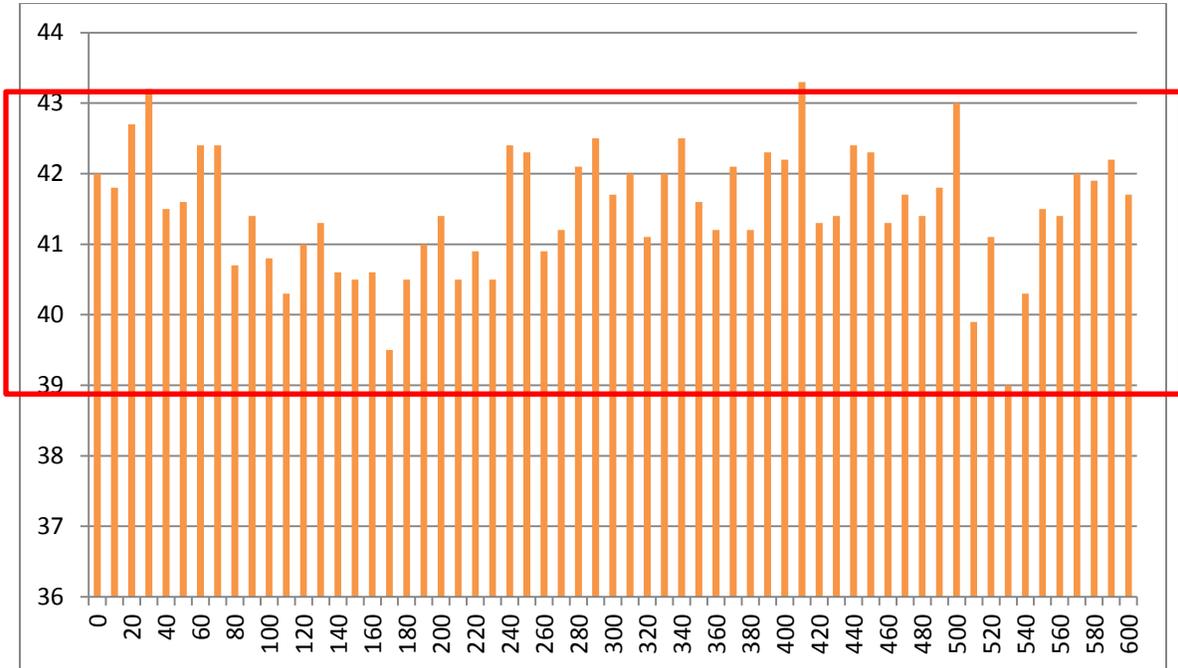
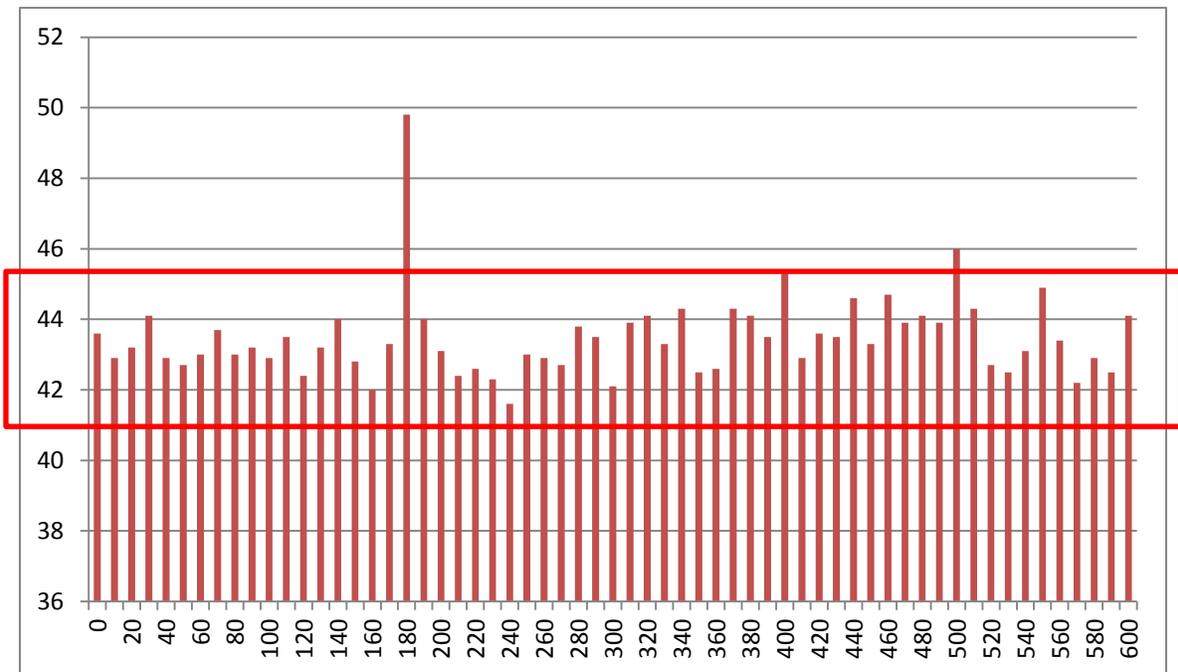
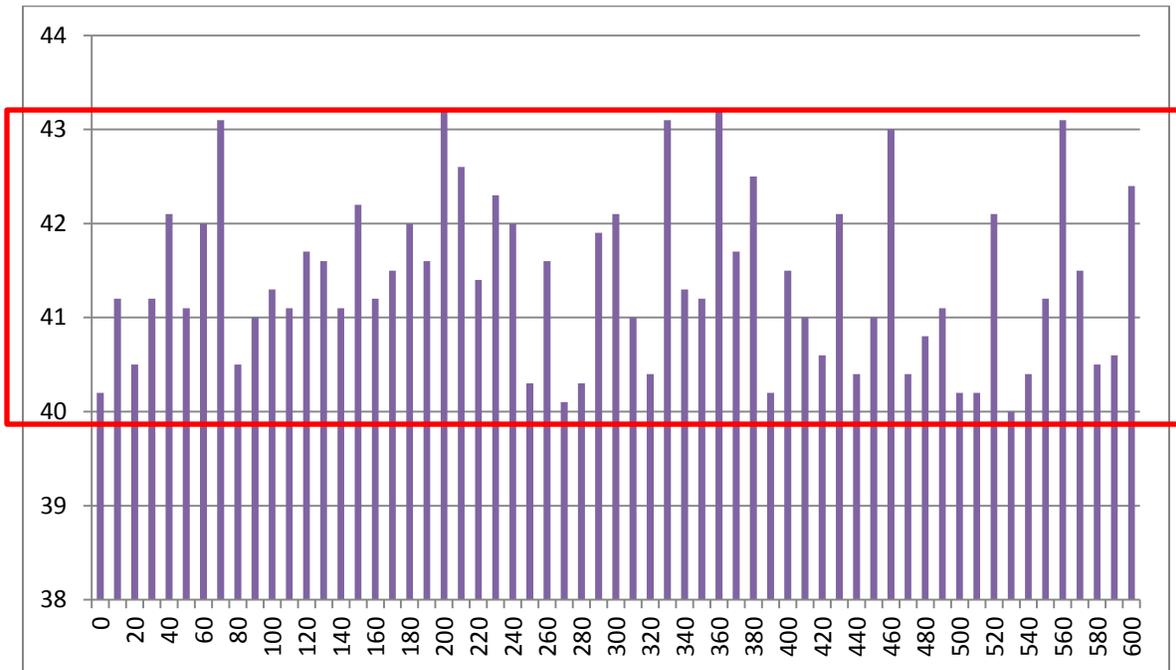
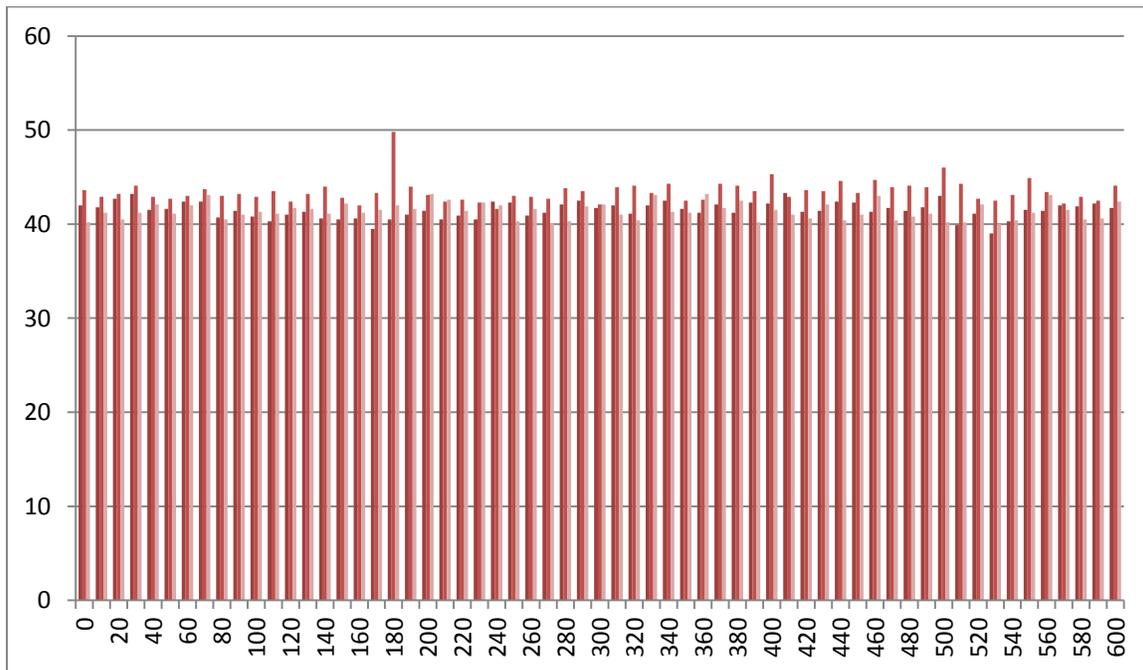
En el Punto 03 para el día 19 de Mayo a las 06:50 hs el nivel promedio se encuentra en el rango de los 39-43A (41.5A). En la misma fecha y punto pero a las 10:40 am se registra un nivel promedio en el rango de los 41-45A (43.5A). Identificándose un punto singular en el tiempo 180

correspondiente a la presencia de vehículos en la zona. Para la medición de las 18:30 hs se registra un nivel promedio en el rango de los 40-43A (41.4A).

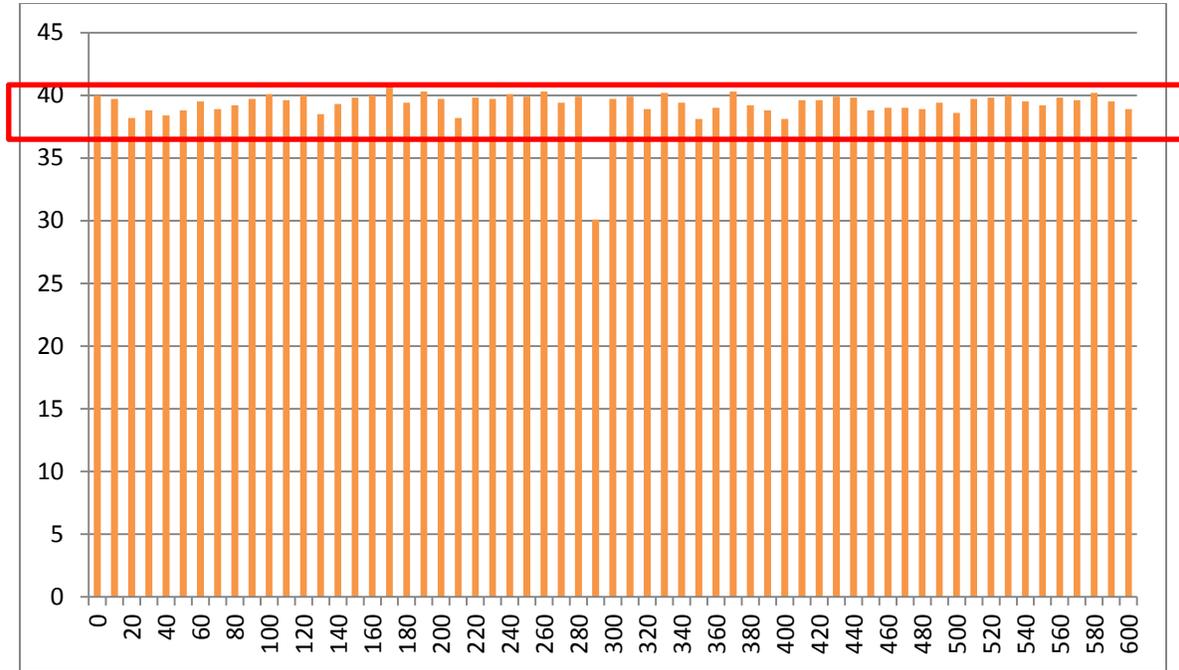
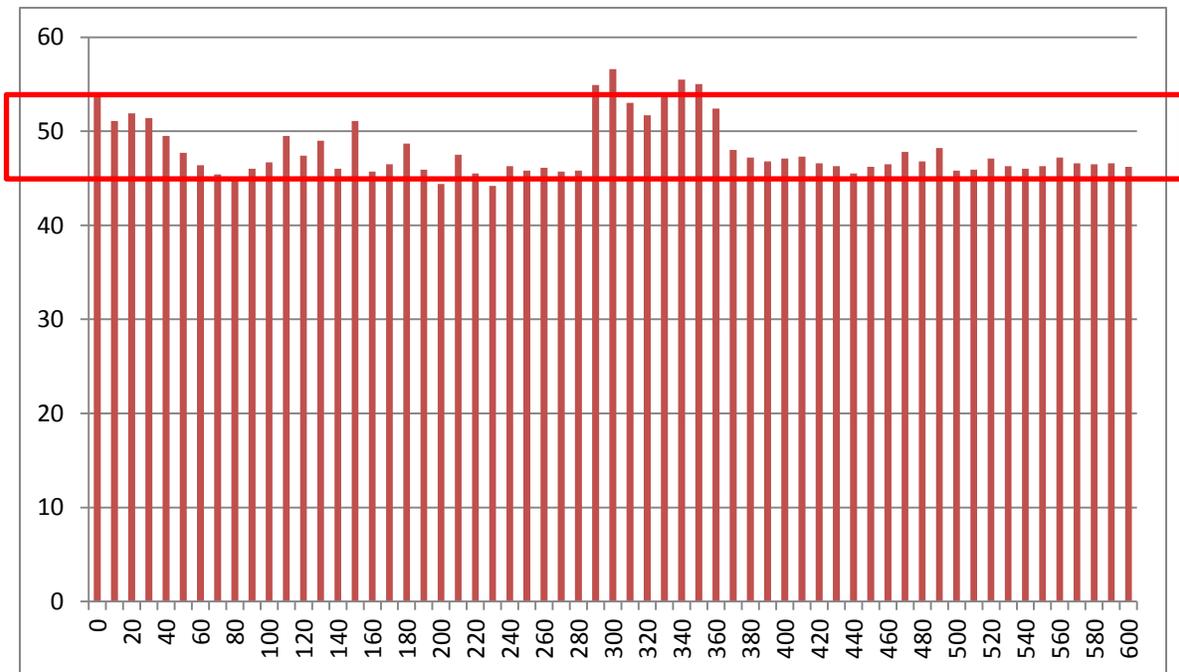
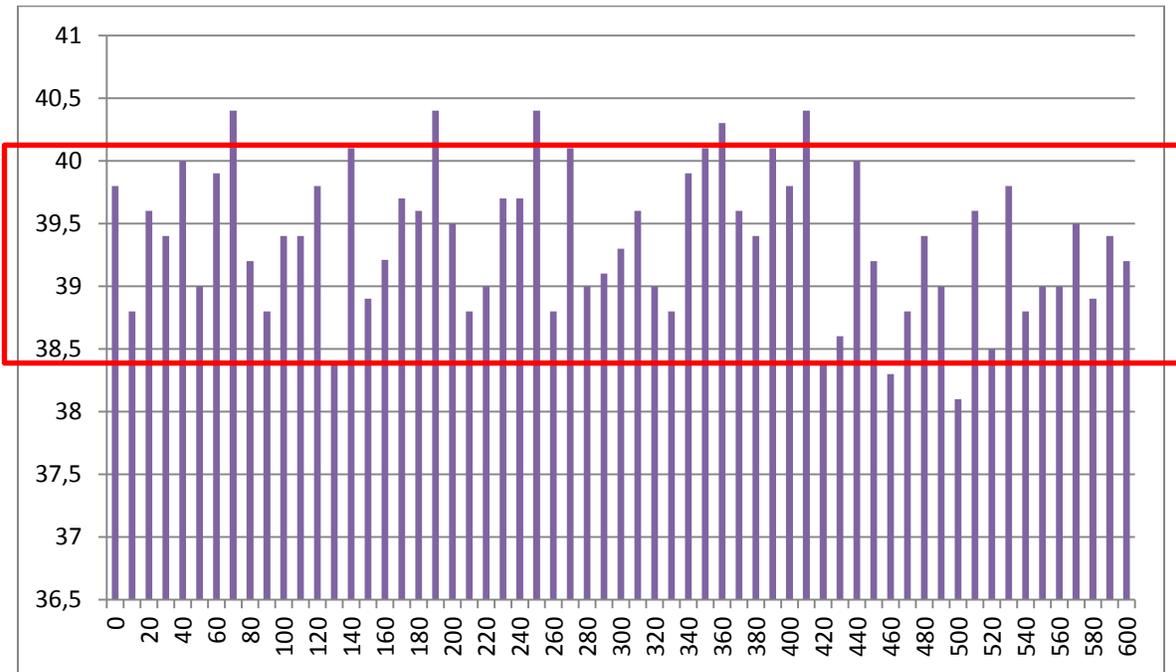
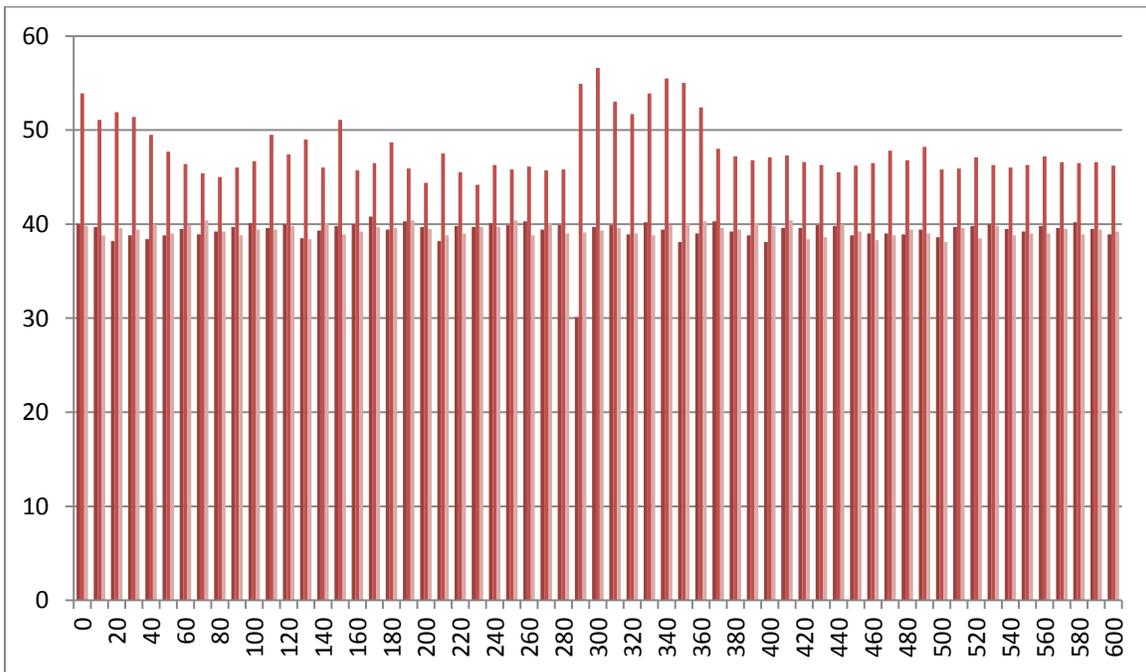
El monitoreo correspondiente al día 02 de Junio a las 06:20 am en el Punto 01 presenta un nivel promedio en el rango de los 37-40A (39.3A). La medición de la hora 09:30 am del mismo día y en el mismo punto promedia el rango de los 45-52A (48A). Identificándose puntos singulares en el tiempo 150 y el intervalo comprendido entre el tiempo 290 y el 360, correspondientes al retroceso

de una excavadora y al movimiento de la misma. La medición de la hora 18:40 pm del mismo día y en el mismo punto promedia el rango de los 38.5-40A (39.4A).

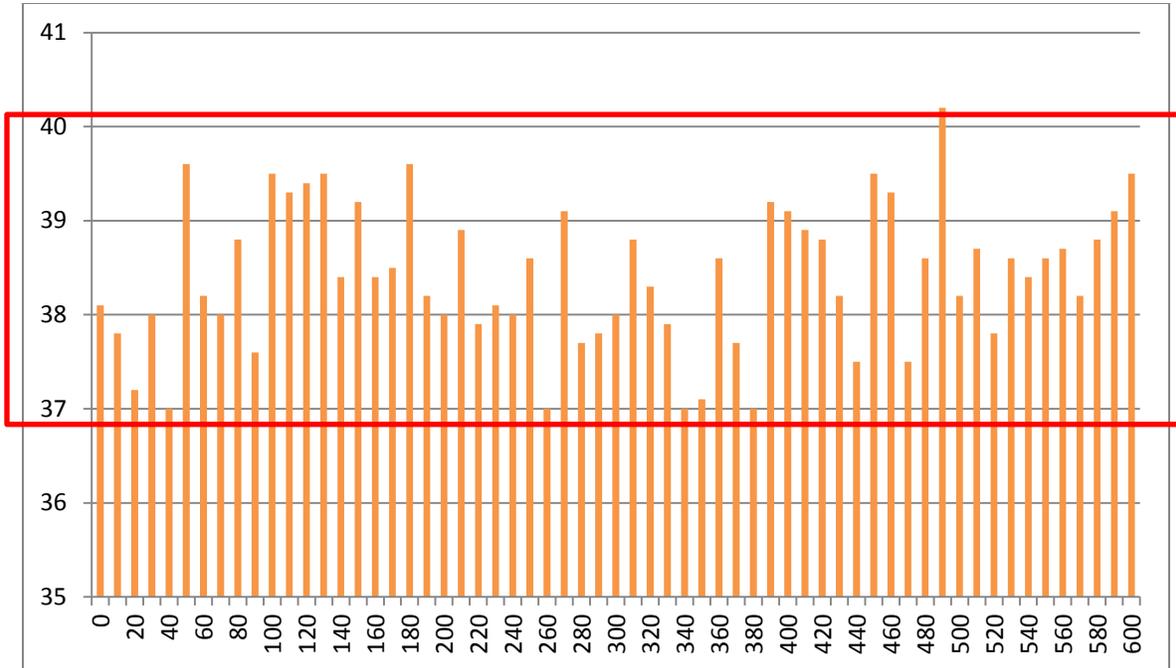
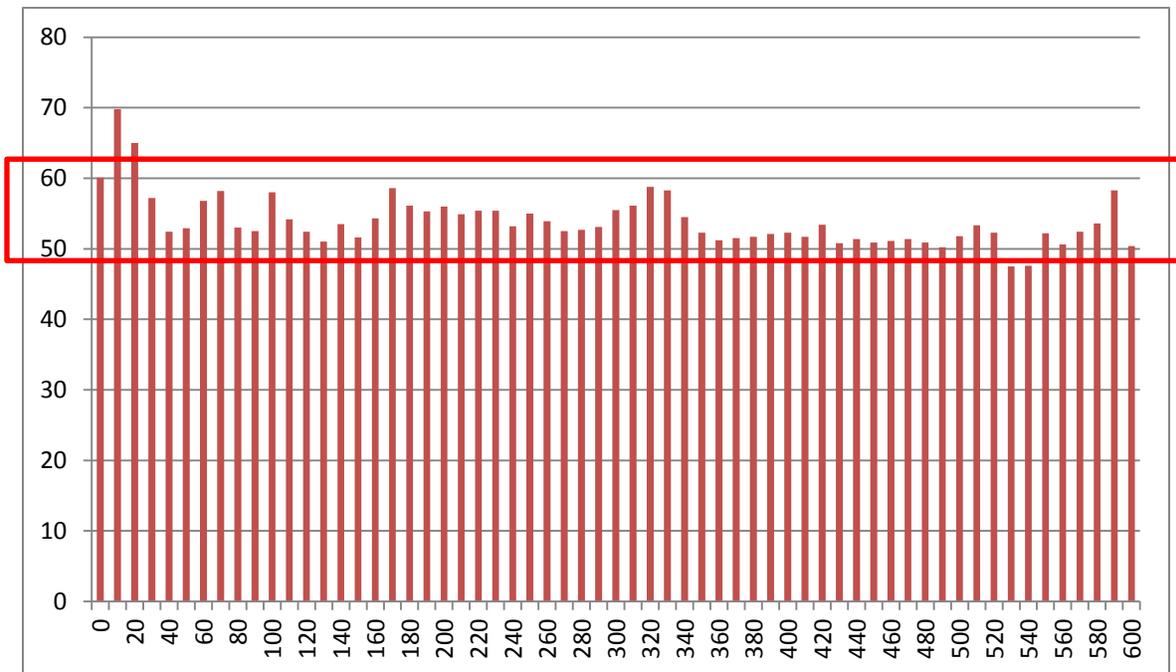
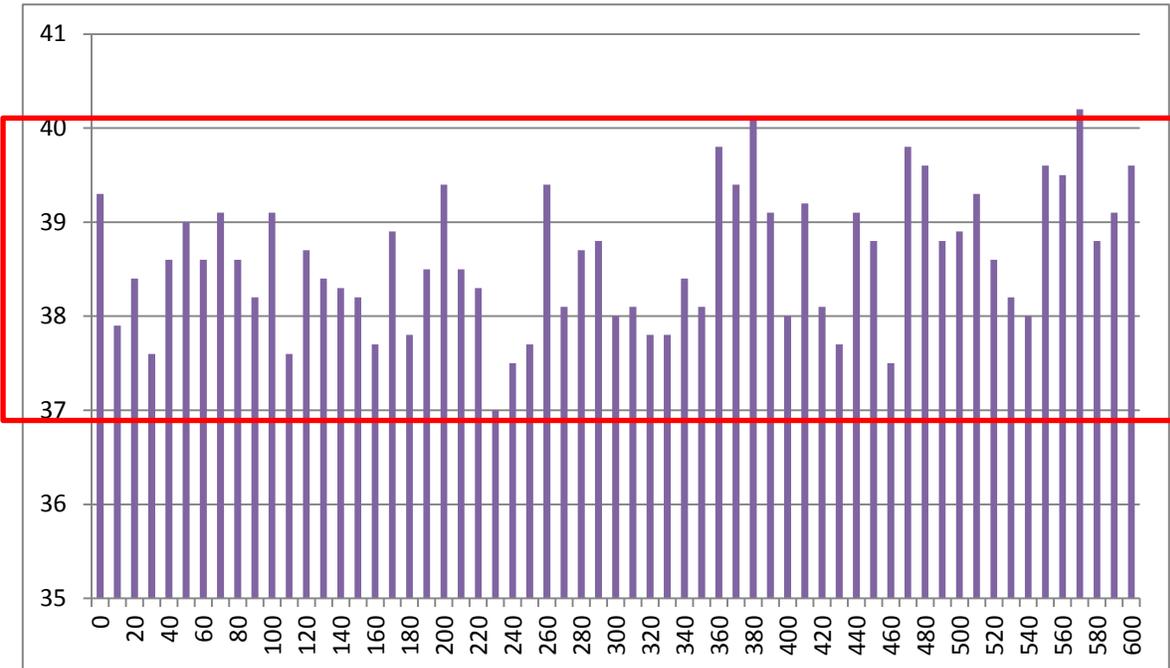
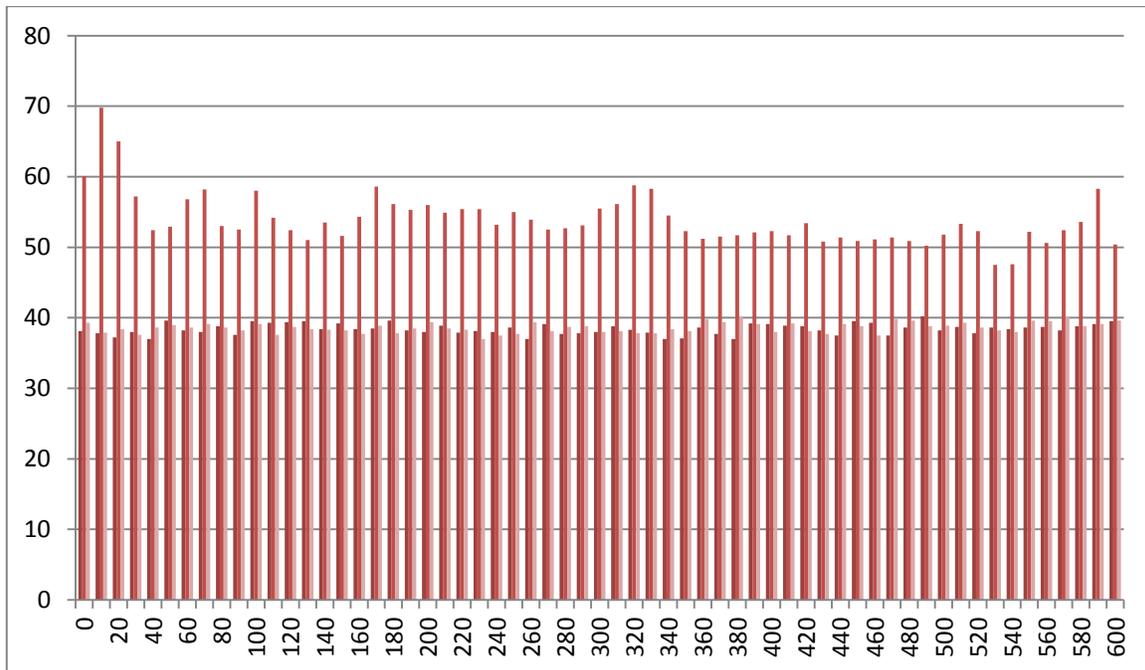
Para el día 02 de Junio pero en el Punto 02 a las 06:40 presenta un nivel promedio en el rango de los 37-40A (38.4A). La medición de la hora 10:00 am del mismo día y en el mismo punto promedia el rango de los 50-60A (54A). Identificándose puntos singulares en los tiempos 0, 10, 20, 100, 170,

180, 320, 330 y 590 correspondientes a la presencia de vehículos. La medición de la hora 18:10 pm del mismo día y en el mismo punto promedia el rango de los 37-40A (38.6A).
