INFORME TRIMESTRAL 03

Abril - Mayo - Junio

Estudio Ingeniería Ambiental

Proyecto: Puente sobre Laguna Garzón

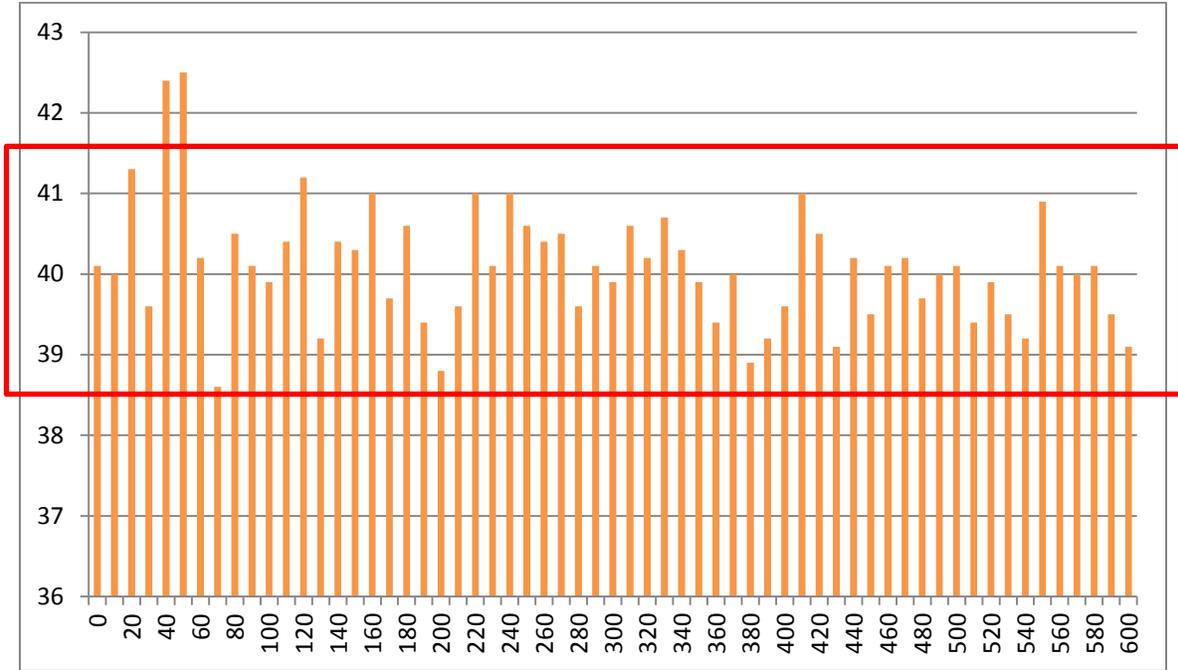
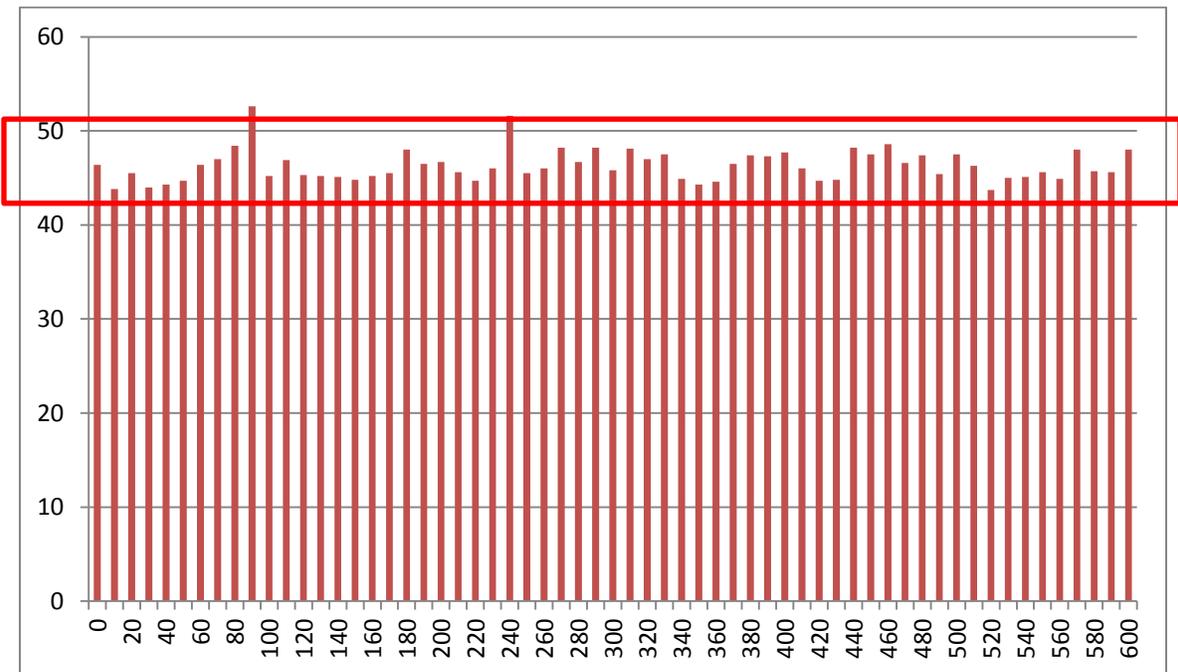
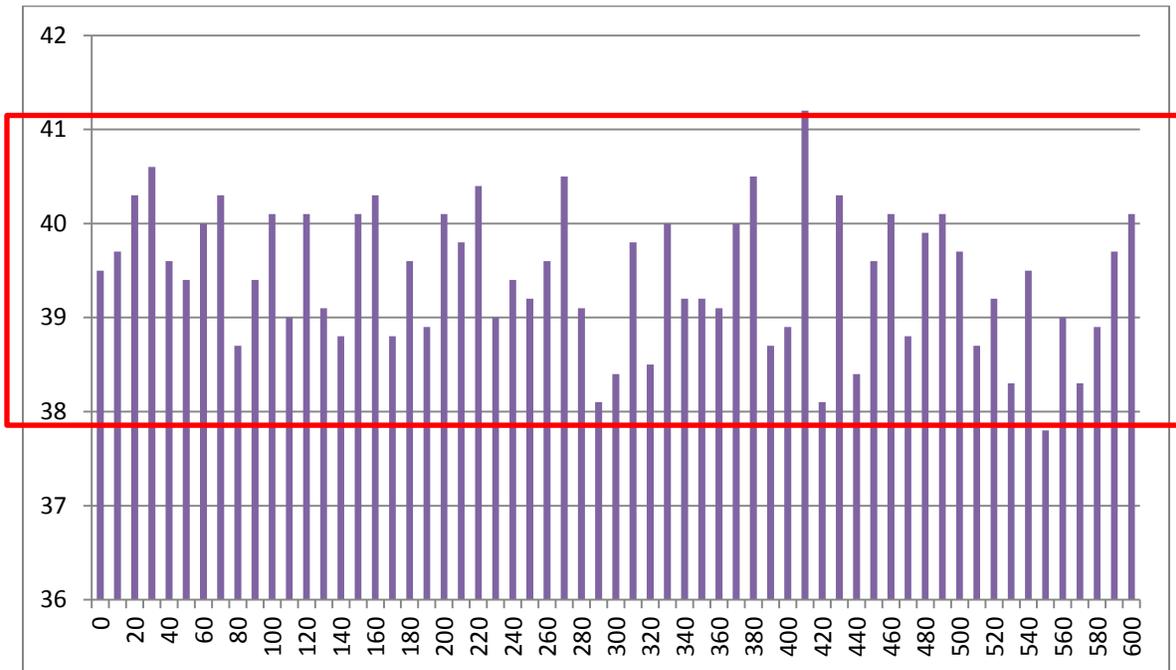
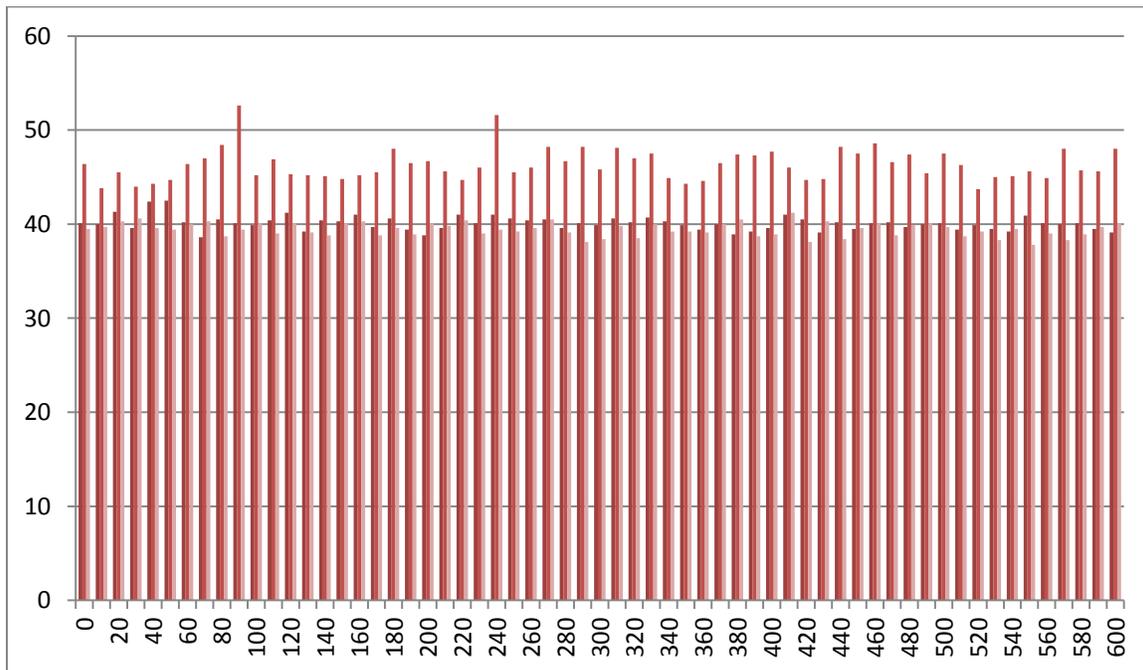
En el Punto 03 para el día 02 de Junio a las 06:55 hs el nivel promedio se encuentra en el rango de los 38.5-41.5A (40.1A). En la misma fecha y punto pero a las 10:40 am se registra un nivel promedio en el rango de los 43-50A (46.3A), cuyos puntos singulares se da en los tiempos 90 y 240

correspondientes al pasaje de vehículo. Para la medición de las 17:40 hs se registra un nivel promedio en el rango de los 38-41A (39.4A). Cuyo punto singular se ubica en el tiempo 410 y corresponde a la presencia de aves en el sitio.

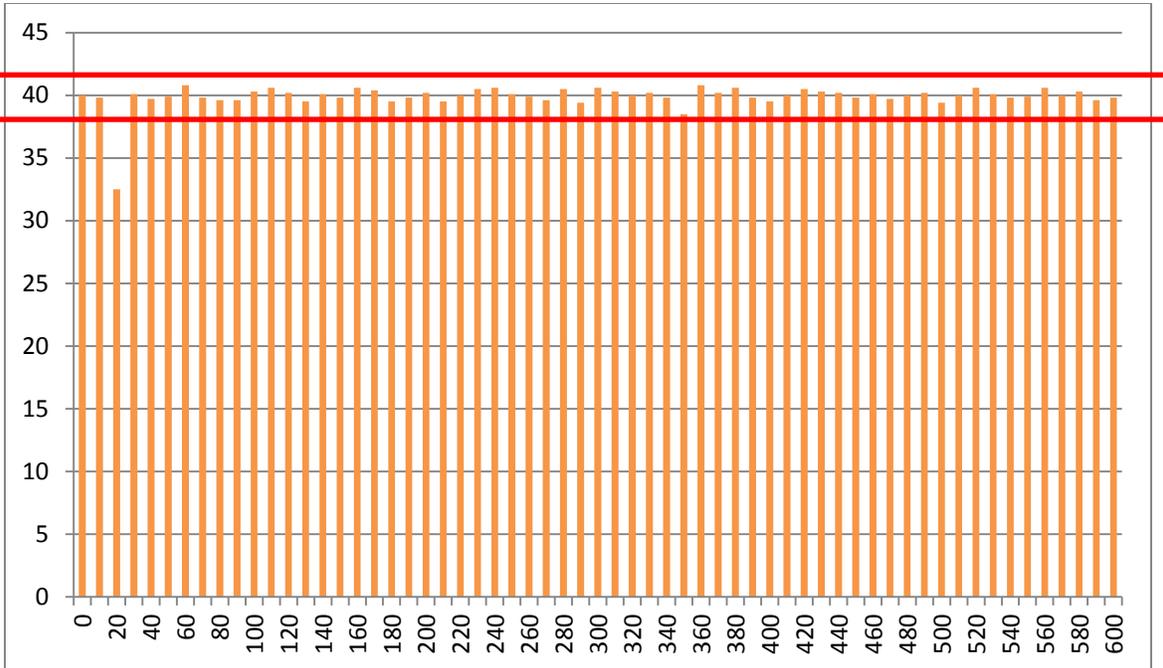
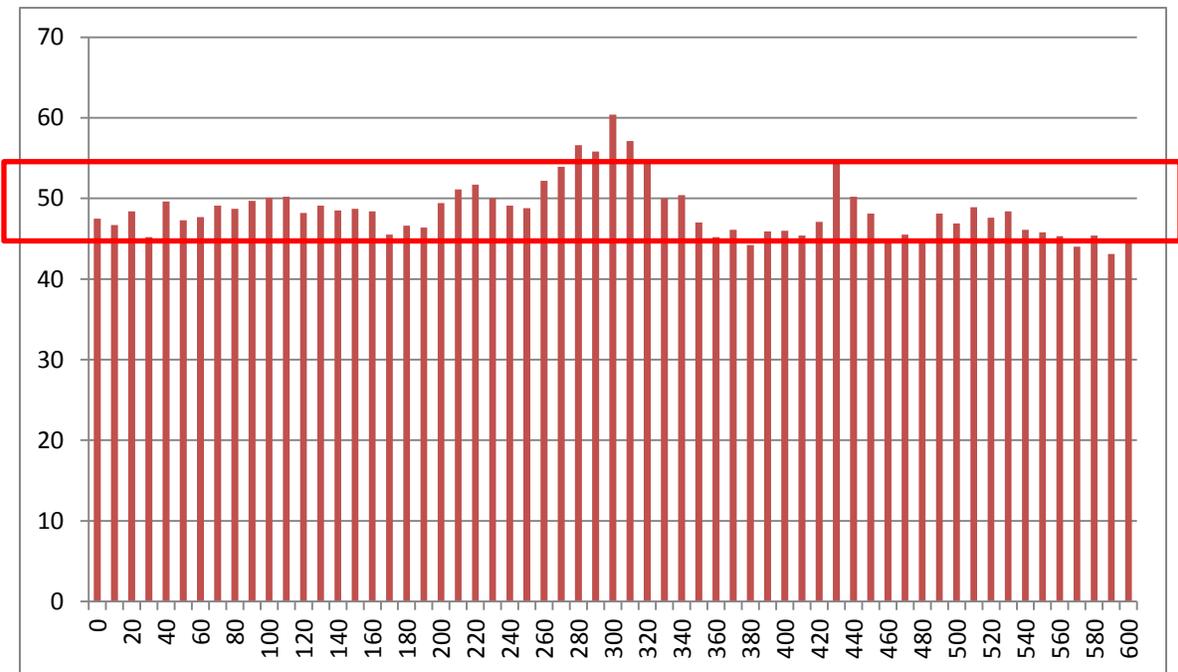
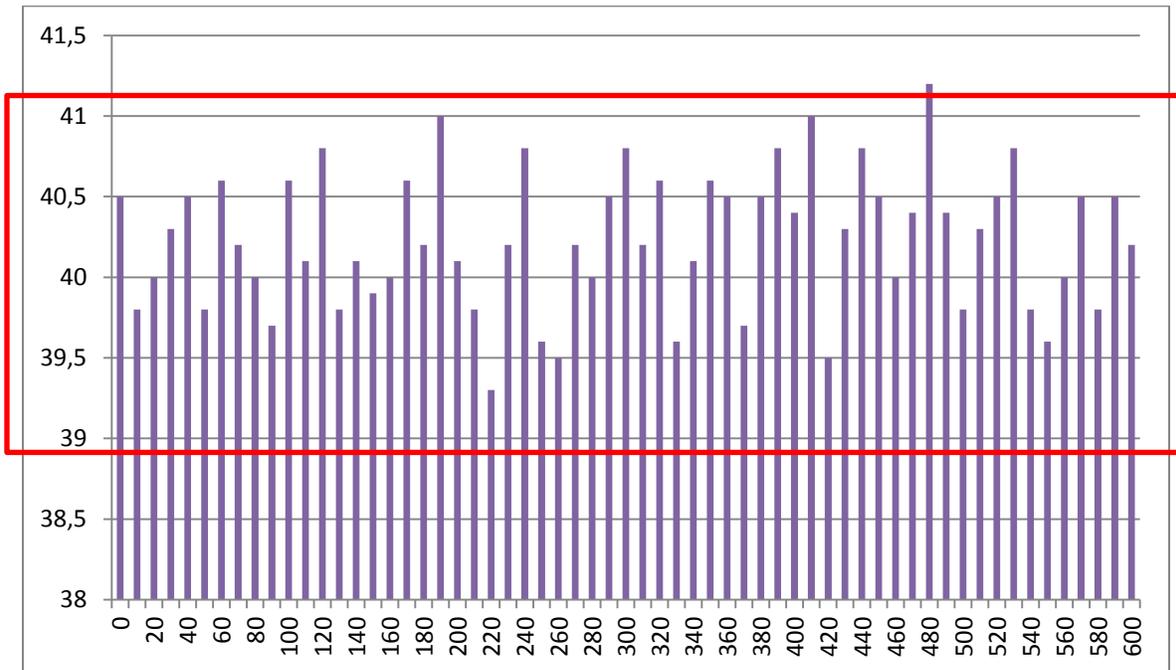
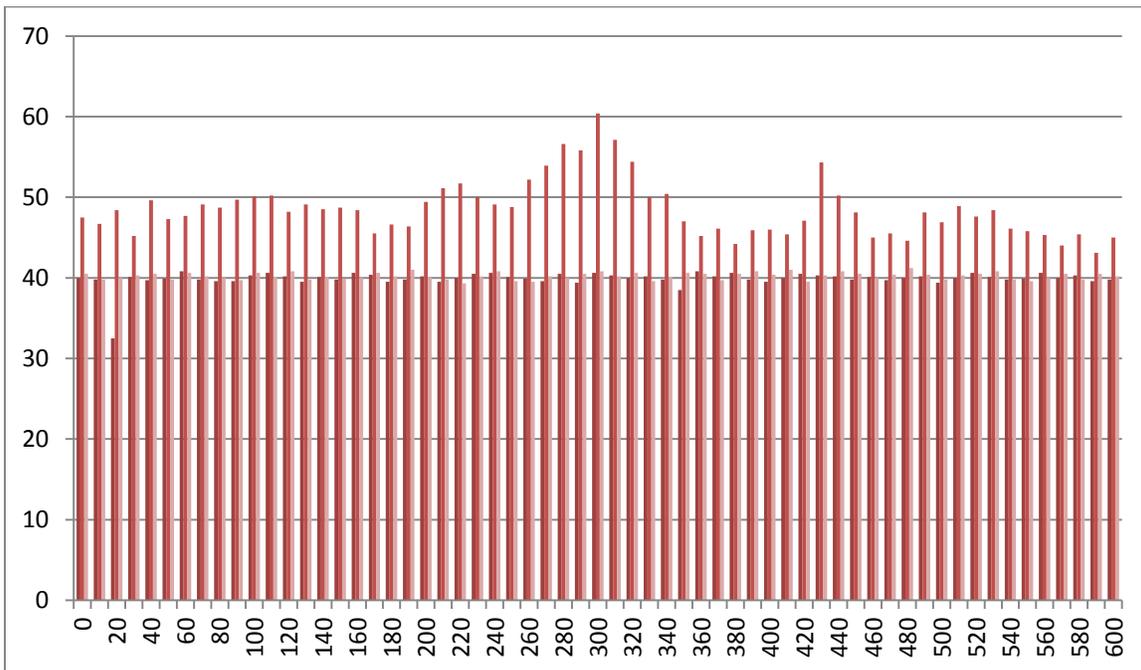
En el Punto 01 para el día 16 de Junio a las 06:20 hs el nivel promedio se encuentra en el rango de los 39-41A (39.9A). En la misma fecha y punto pero a las 11:30 am se registra un nivel promedio en el rango de los 45-55A (48.6A), cuyos puntos singulares se da en los tiempos 260, 270, 280, 290,

300, 310, 320 y 430 correspondientes al pasaje de vehículos. Para la medición de las 18:30 hs se registra un nivel promedio en el rango de los 39-41A (40.2A).

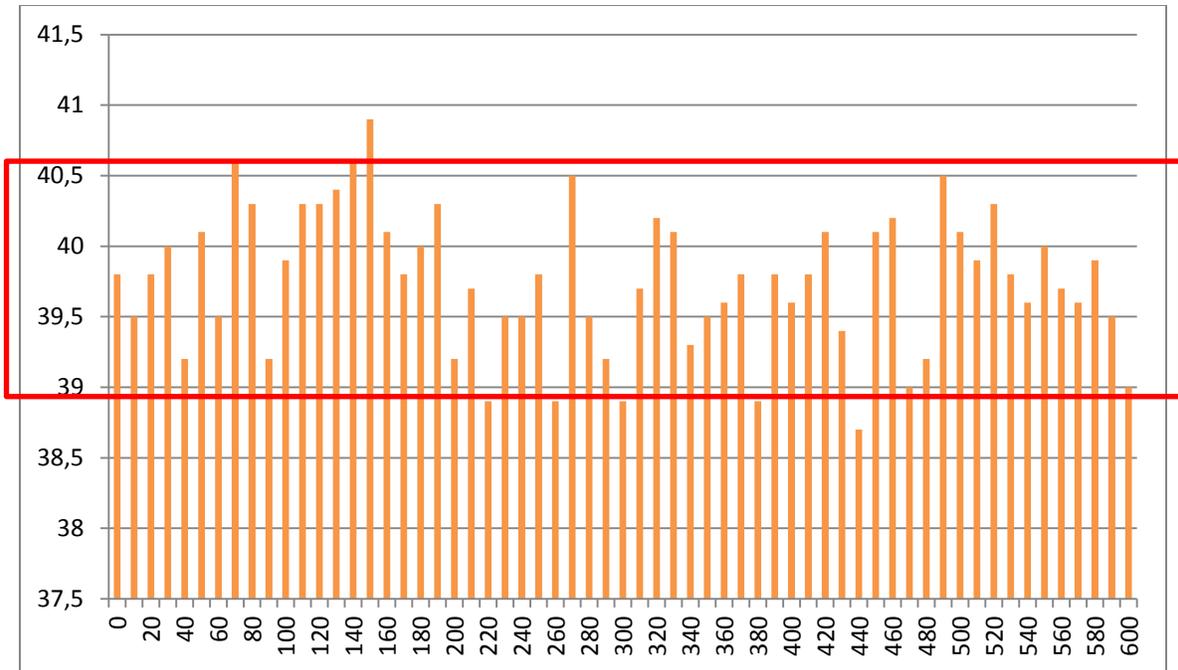
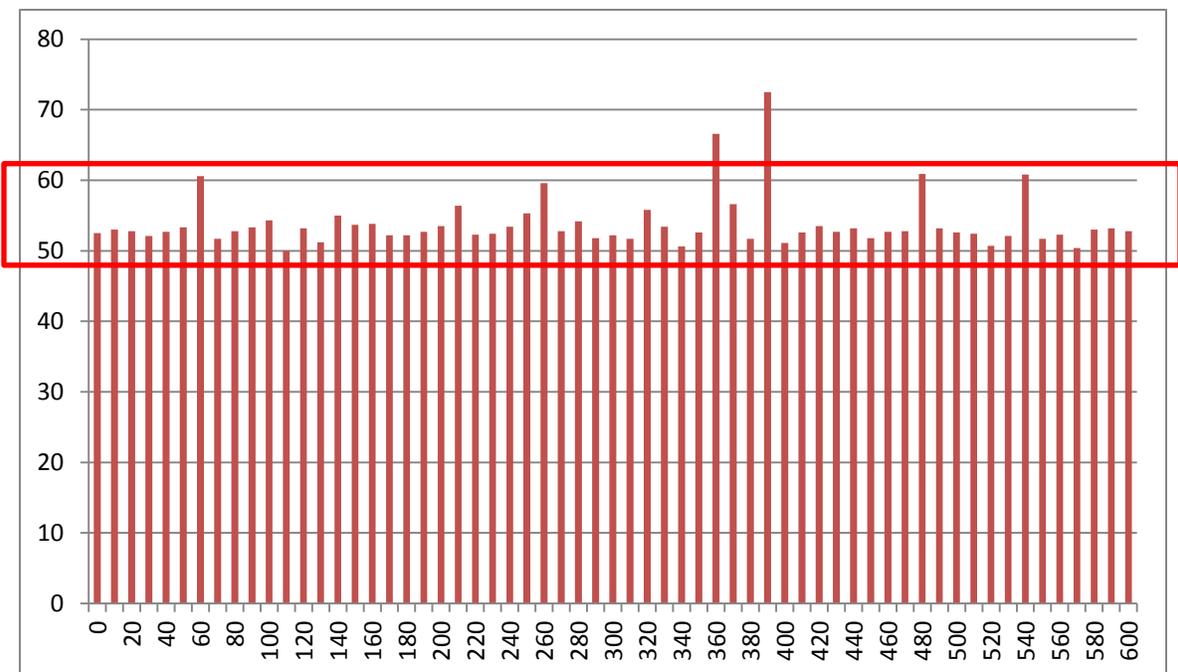
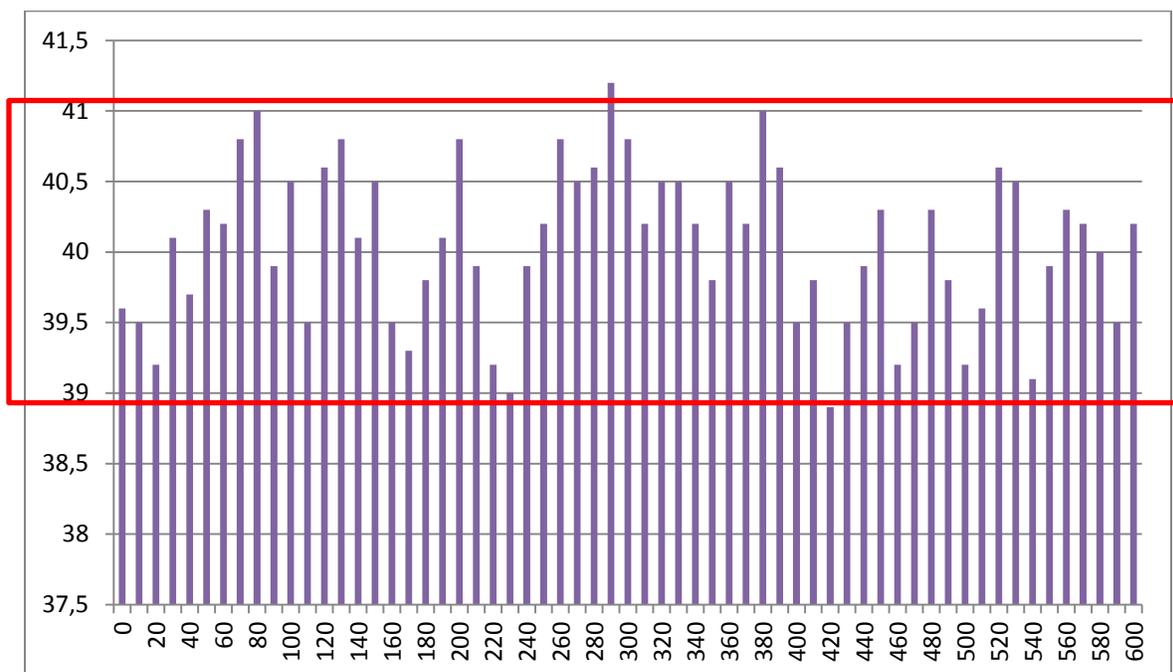
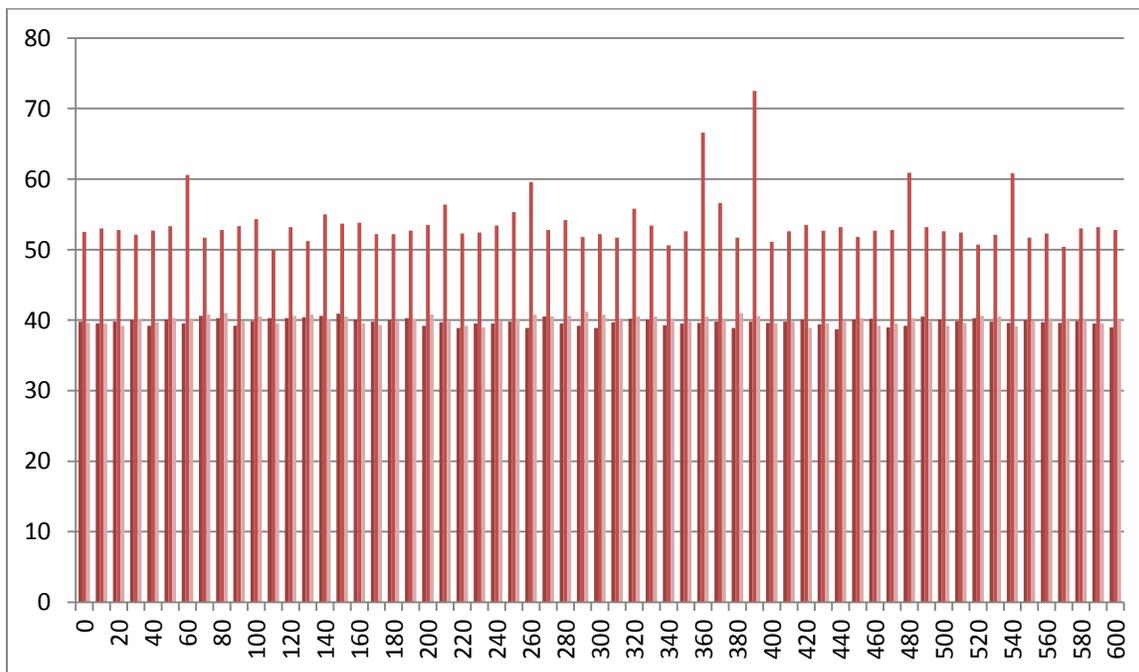
En el Punto 02 para el día 16 de Junio a las 06:40 hs el nivel promedio se encuentra en el rango de los 39-40.5A (39.8A). En la misma fecha y punto pero a las 11:50 am se registra un nivel promedio en el rango de los 50-60A (53.9A), cuyos puntos singulares se da en los tiempos 60, 210, 250, 260,

320, 360, 370, 390, 480 y 540 correspondientes al pasaje de vehículos. Para la medición de las 18:00 hs se registra un nivel promedio en el rango de los 39-41A (40.1A).

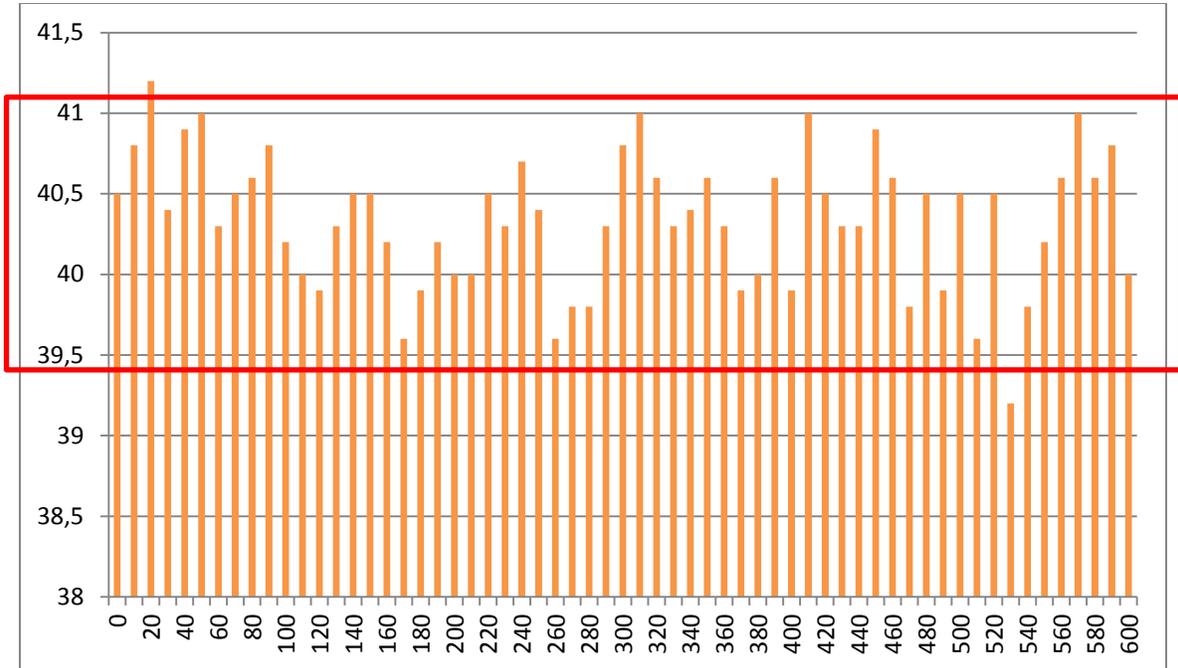
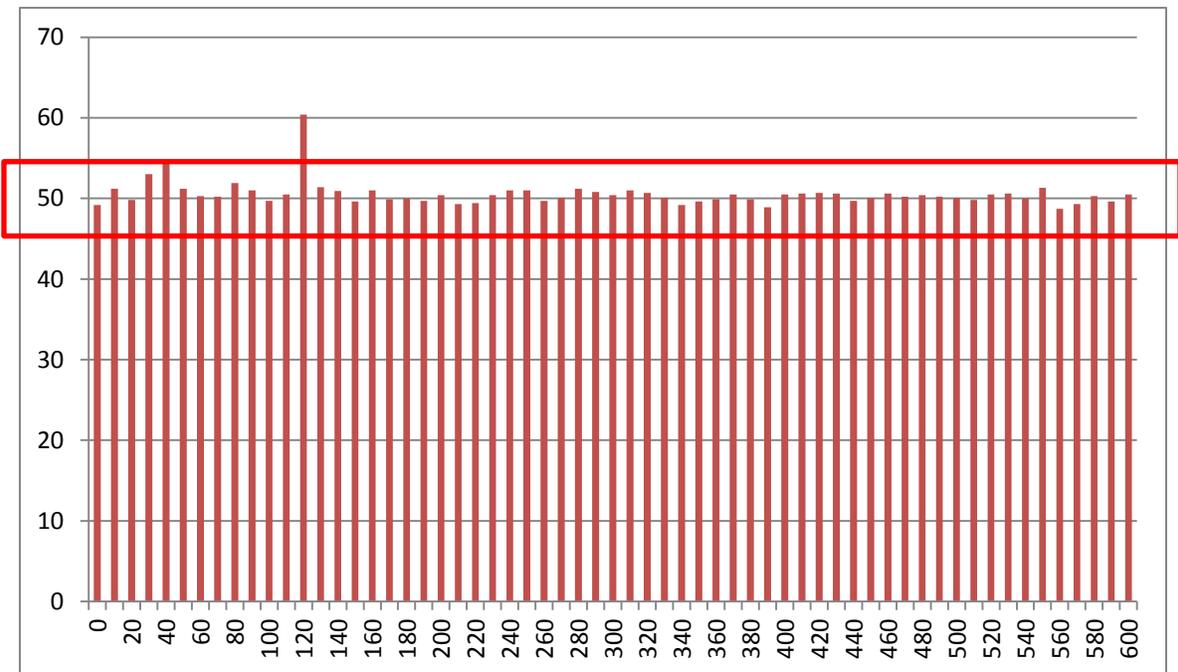
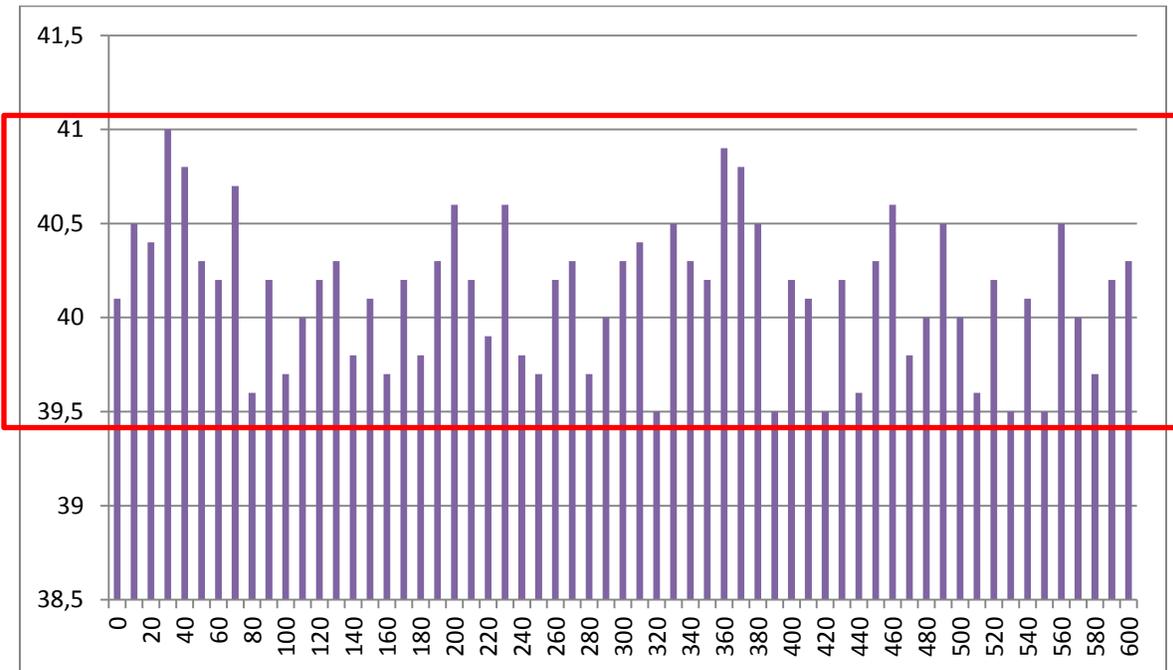
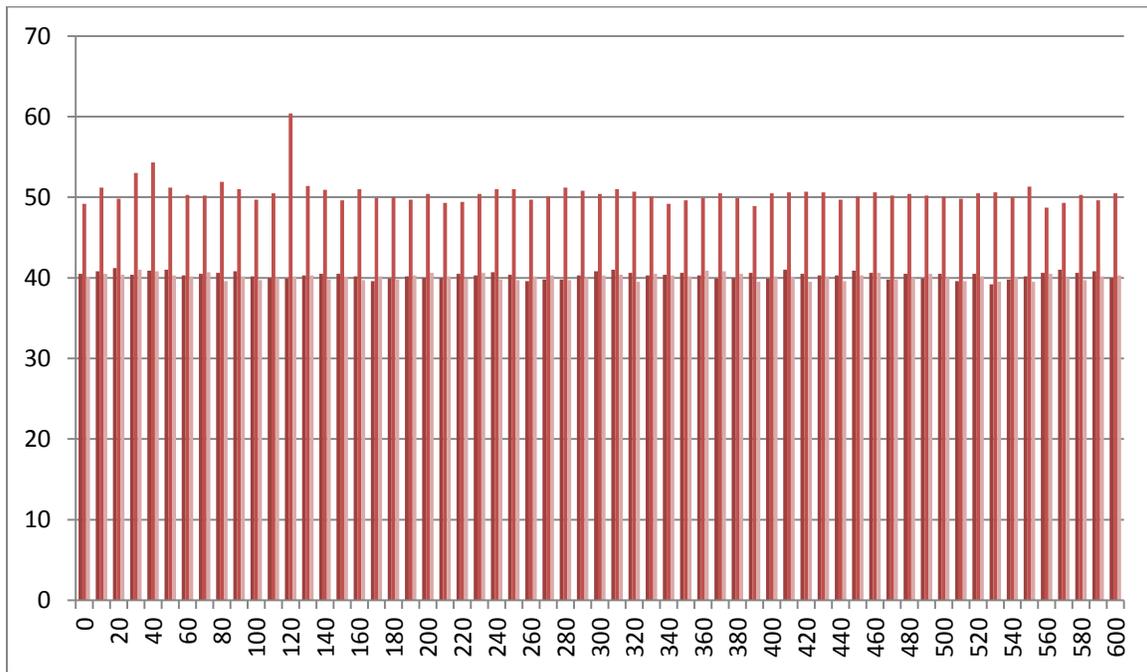
En el Punto 03 para el día 16 de Junio a las 06:55 hs el nivel promedio se encuentra en el rango de los 39.5-40A (40.3A). En la misma fecha y punto pero a las 12:10 pm se registra un nivel promedio en el rango de los 45-55A (50.5A), cuyos puntos singulares se da en los tiempos 30 y 120

correspondientes al pasaje de vehículos. Para la medición de las 17:40 hs se registra un nivel promedio en el rango de los 39.5-41A (40.1A).
