INFORME TRIMESTRAL 04 JULIO - AGOSTO - SEPTIEMBRE

Proyecto: Puente sobre Laguna Garzón

Departamento de Maldonado
Octubre 2015

El objetivo de este informe es reportar las tareas realizadas en la obra “Puente sobre la Laguna Garzón” en cuanto al cumplimiento y mejora de los aspectos considerados en el PGA-C de forma trimestral.

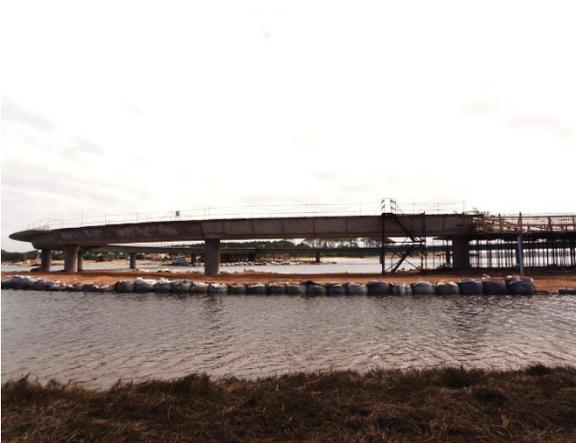
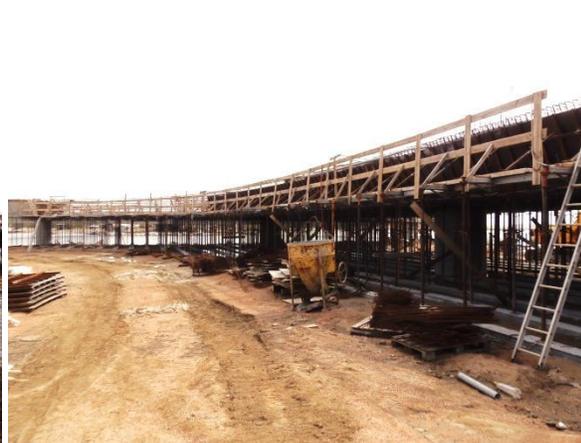
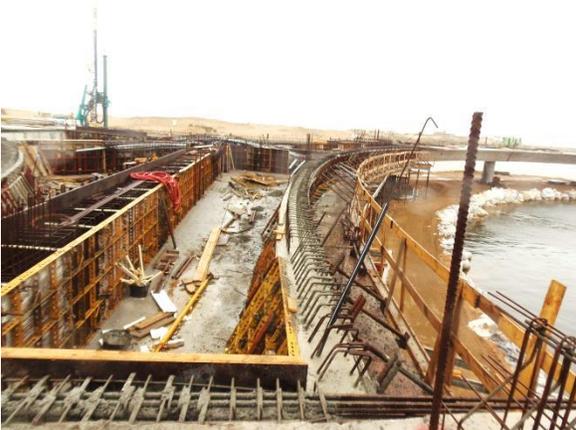
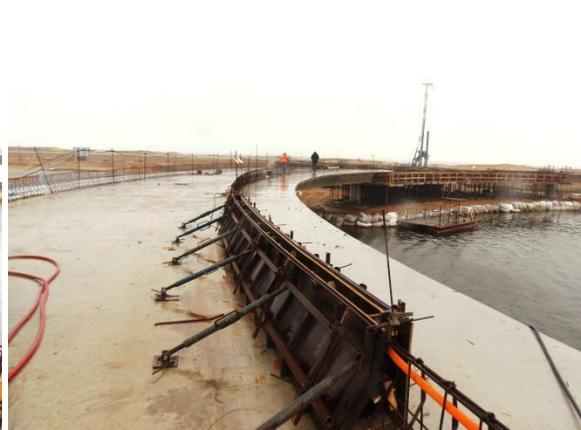
Figura 2-1 Avance de obra

Tareas sobre el margen del Departamento de Maldonado	Tareas sobre el margen del Departamento de Rocha
Construcción de accesos y bifurcaciones	
Ejecución de tableros de rotonda	
Construcción de defensas mini New Jersey

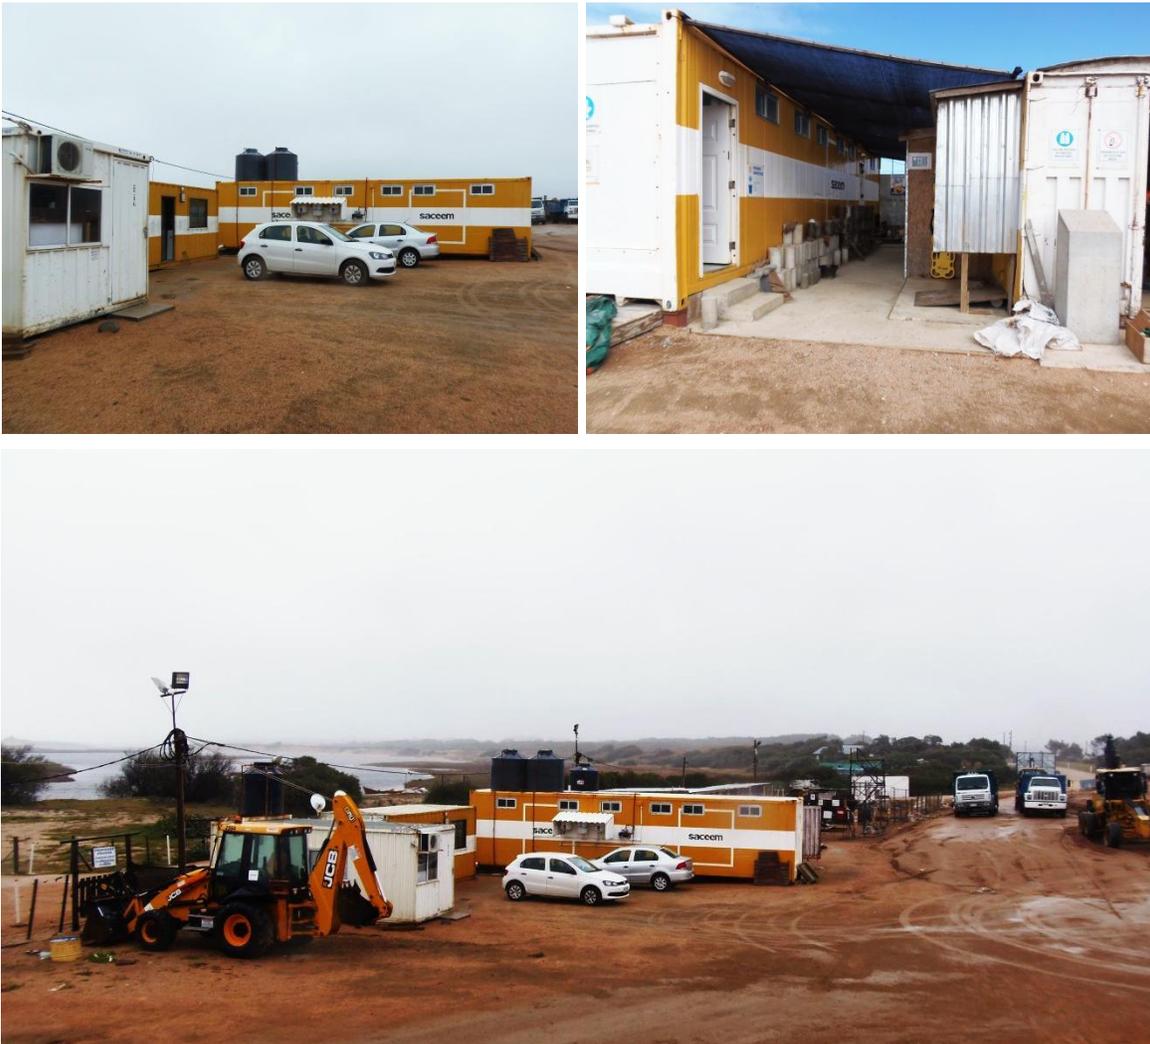
Figura 2-2 Punto de acceso al obrador desde Maldonado, vista aérea desde puente hacia el obrador, área de oficinas

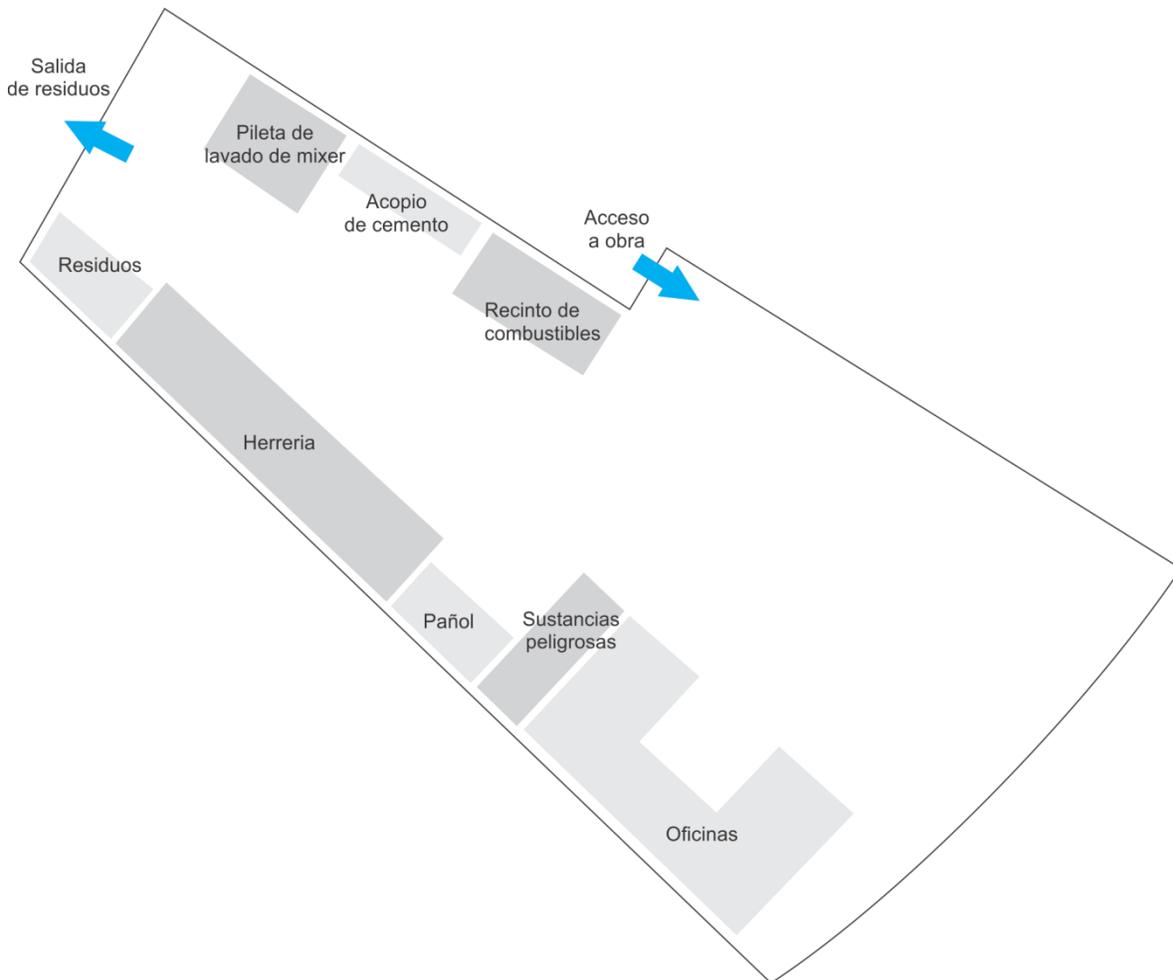
A continuación se presenta un bosquejo del plano del obrador ubicado en el margen del Departamento de Maldonado.

Figura 2-3 Croquis del Obrador

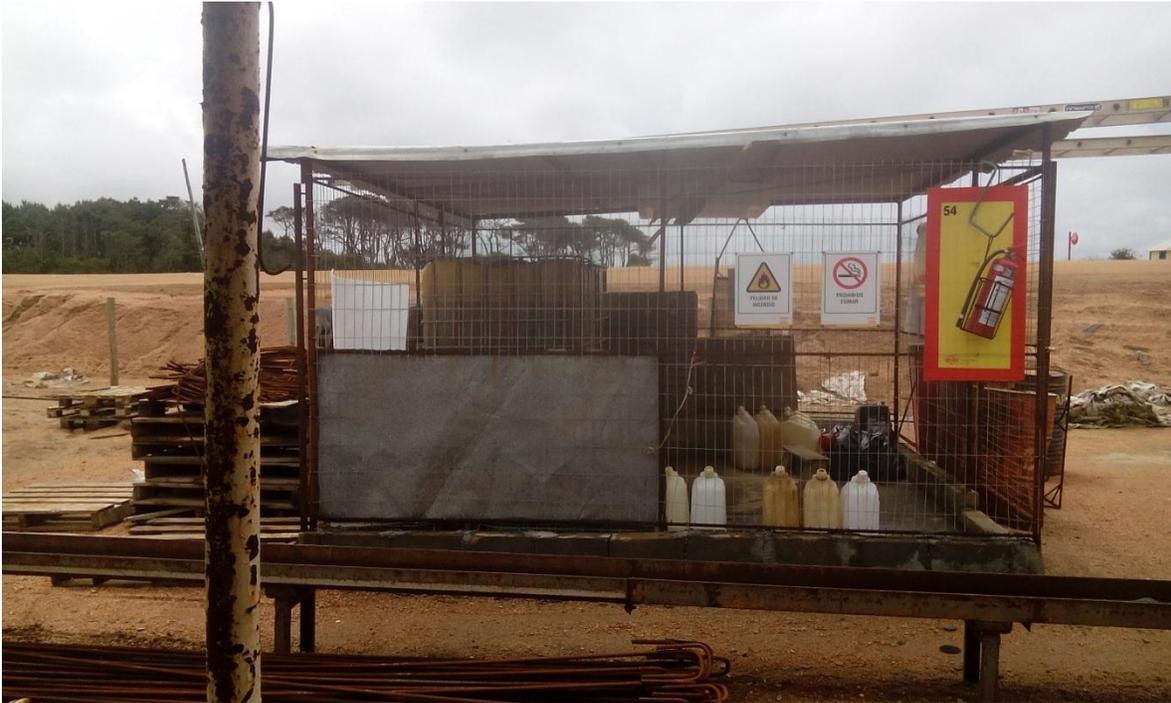
Se ha acondicionado un espacio según características que se indican en el PGA-C para el acopio de combustibles. El mismo cumple con:

- Cerramiento superior impermeable
- Pavimento impermeable
- Cámara de recepción de derrames
- Cordón perimetral
- Cerramientos verticales que aseguran la correcta ventilación
- Cartelería informativa y de prohibición
- Extintores

Además se cuenta con picos surtidores, etiquetado de envases y bandejas de contención. Se reconoce en la visita realizada el correcto funcionamiento del sistema así como el uso de elementos de prevención de derrames (bandejas de contención bajo generadores, kit para uso ante derrames).

Figura 3-1 Recinto de combustibles

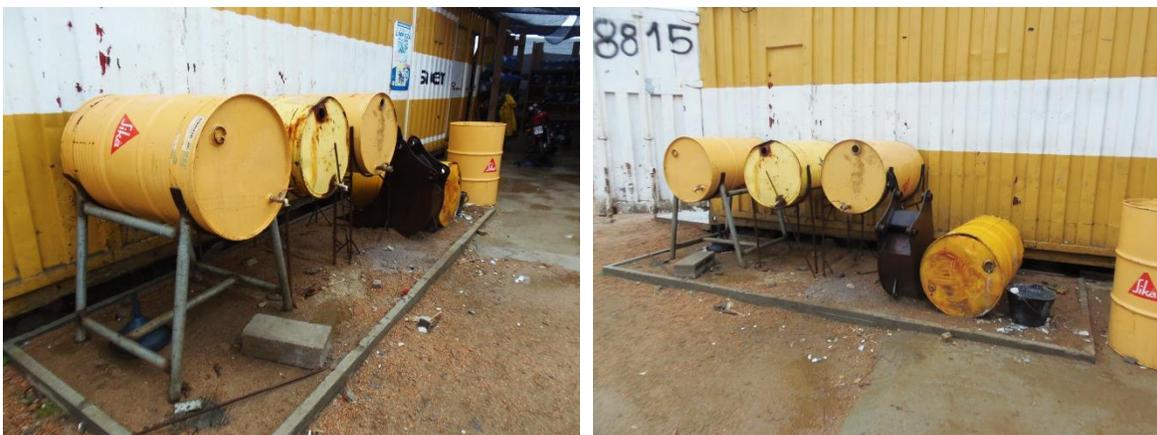
Se cuenta con un área de acopio de sustancias químicas y/o peligrosas en el pañol, allí se depositan los envases cerrados que aún no se han utilizado. Para los envases que se encuentran en uso se acondicionó un área con cordón perimetral. Los tanques que allí se encuentran poseen una llave como sistema de corte para evitar posibles derrames.

Figura 4-1 Acopio de sustancias peligrosas sobre bandejas de contención

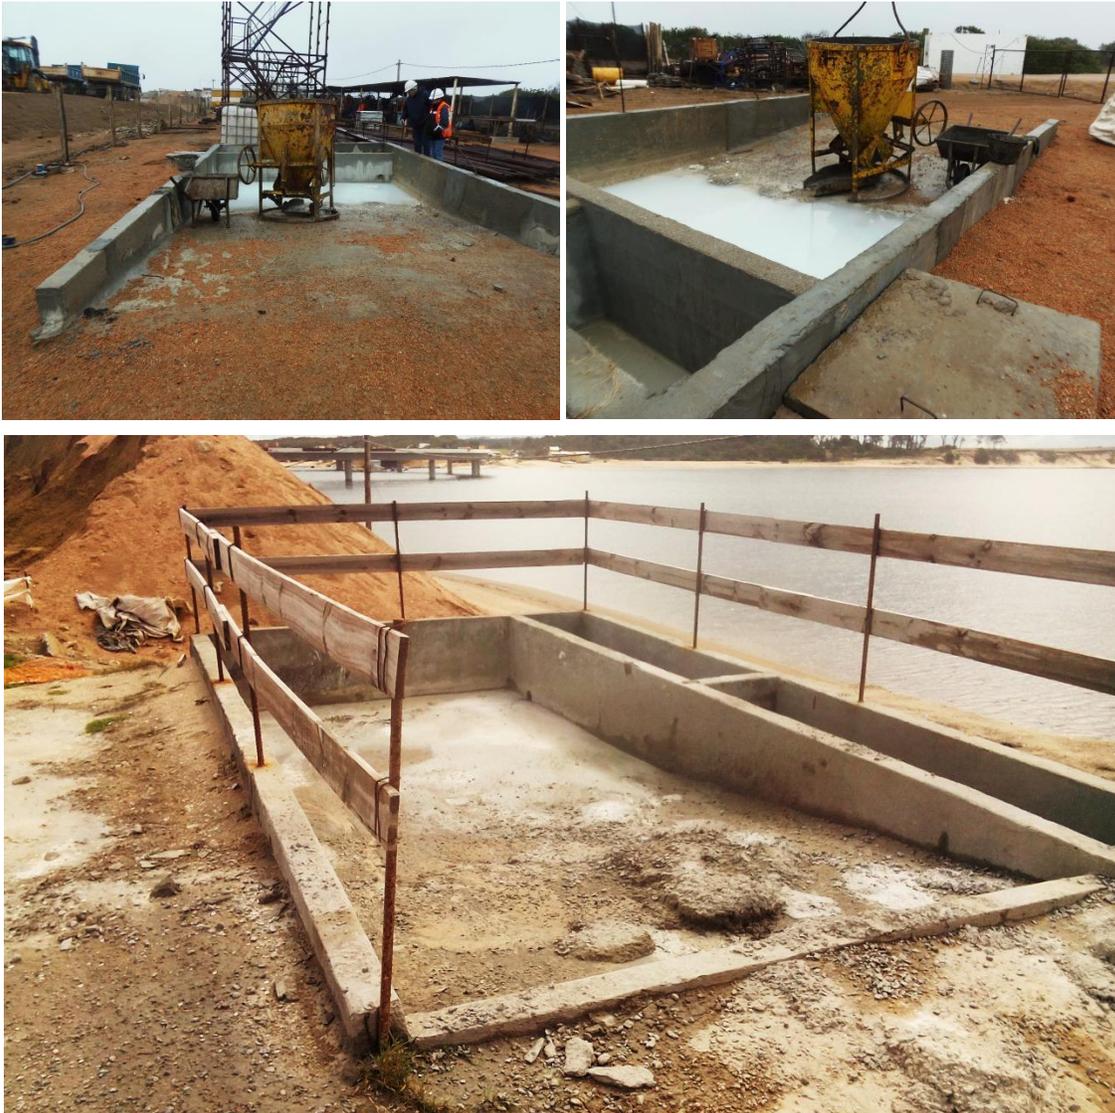
Para el llenado de la estructura del puente se utiliza hormigón premezclado. Se han construido 2 piletas (una en cada zona de prefabricados, Oeste y Este) para el lavado de mixer de forma tal de poder contener el efluente generado y permitir su tratamiento para el posterior infiltración.

Figura 4-2 Pileta de lavado de mixer lado Oeste (imágenes superiores) y lado Este (imagen inferior)

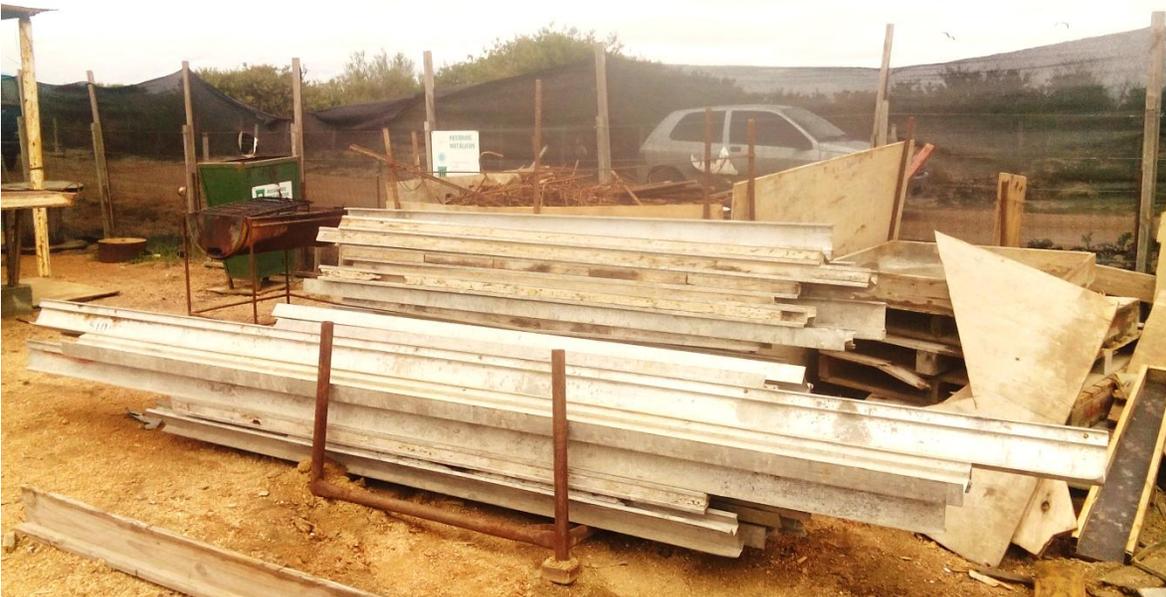
Son aquellos materiales que son considerados residuos y por ende se procederá a su gestión final. Los mismos también son clasificados (maderas, metales, plásticos) y se entregan a gestores autorizados.

Figura 6-1 Acopio transitorio de residuos

El día 17 de septiembre se realizó una entrega de chatarra equivalente a 10m³ a la empresa Gerdau Laisa.

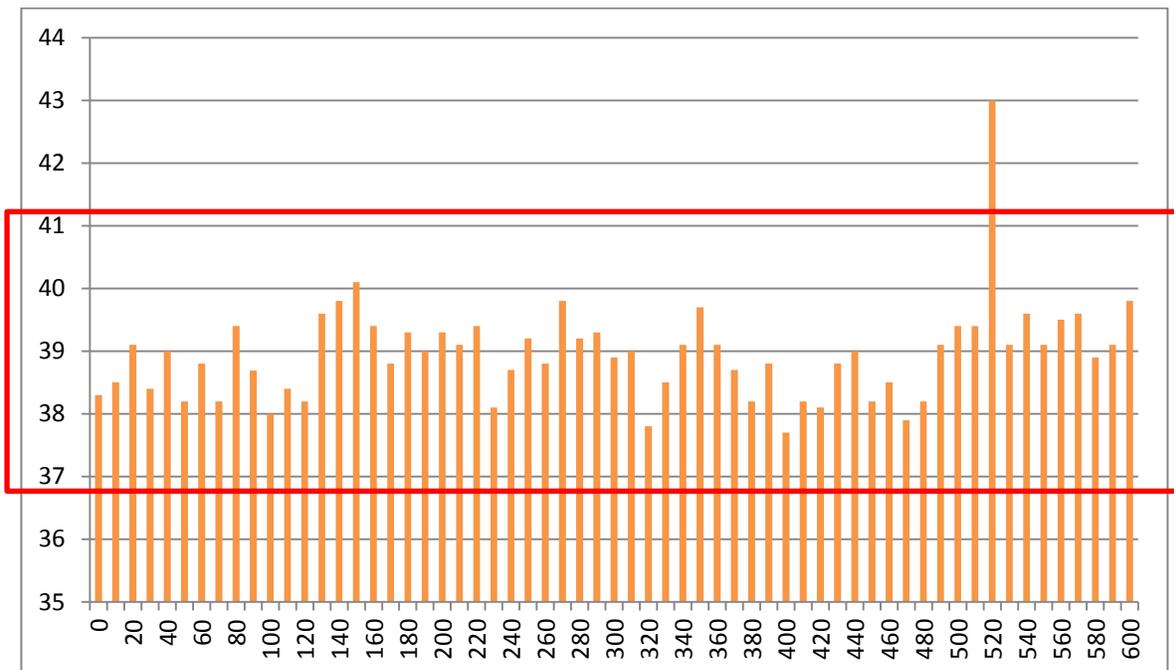
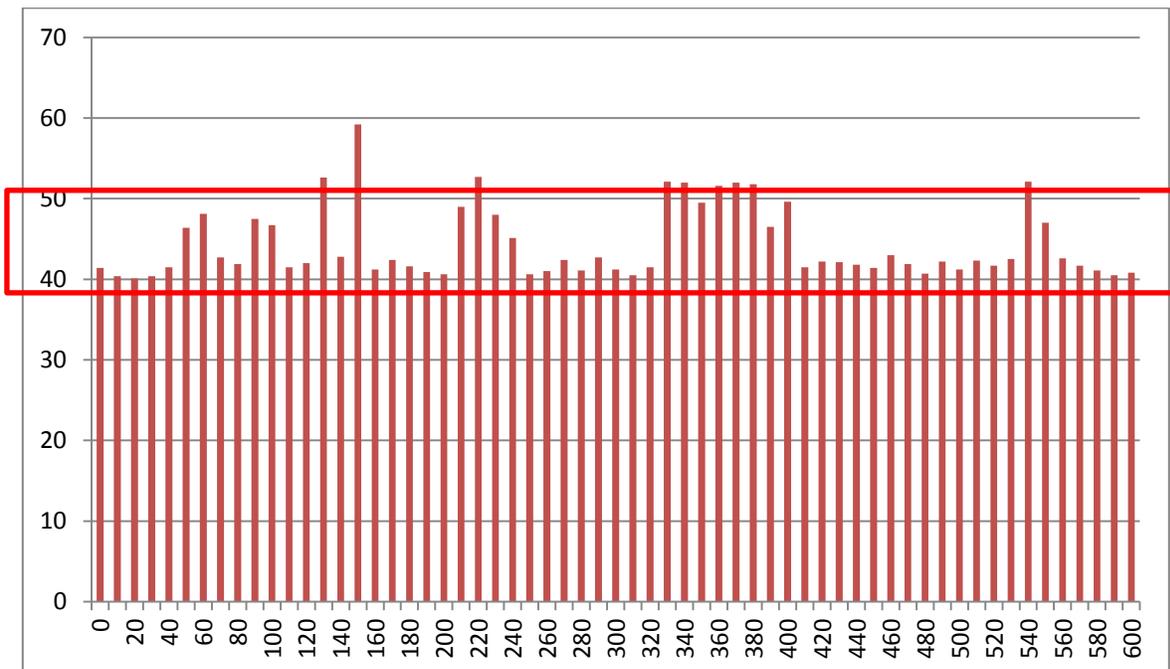
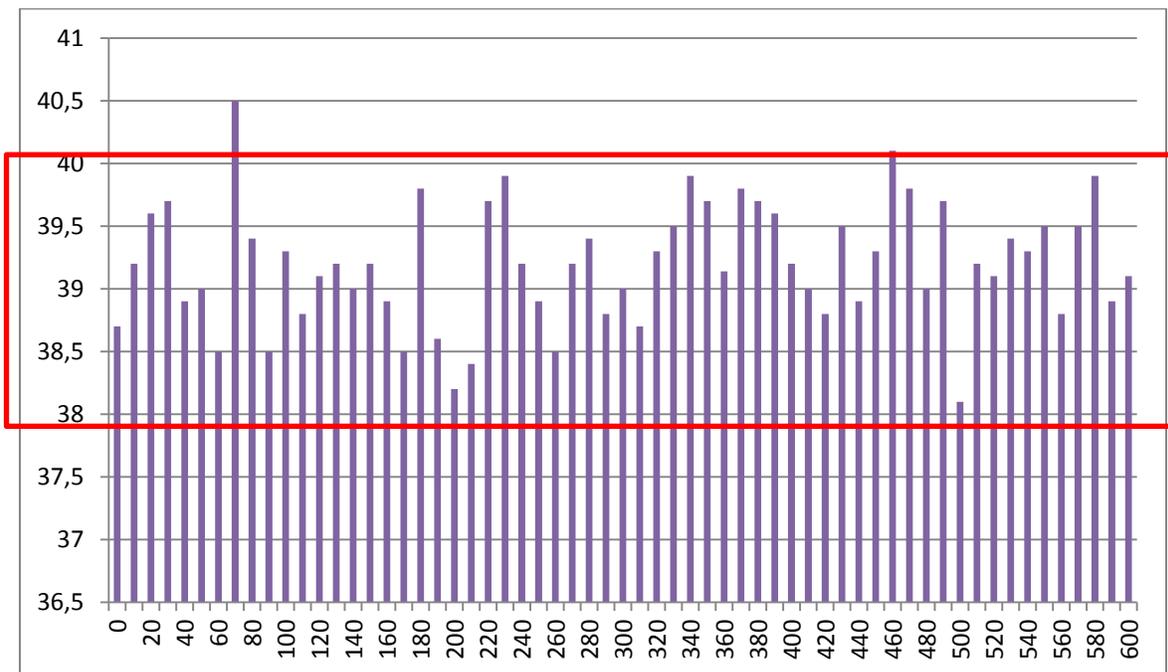
El monitoreo correspondiente al día 1° de Julio a la hora 06:20 am en el Punto 01 presenta un nivel promedio en el rango de los 37-41A (39A). Identificándose un punto singular en el tiempo 520 correspondiente al pasaje de aves por el sitio. La medición de la hora 14:50 pm del mismo día y en el mismo punto promedia el rango de los 40-50A (44A). Identificándose puntos singulares en los tiempos 130, 150, 210 a 240, 330 a 400 y 540 a 550, correspondiendo a la presencia de una retro excavadora trabajando en el lugar. La tercera medición del día realizada a las 18:00 pm exhibe un promedio en el rango de los 38-40A (39.2A).

Figura 8-1 Medición de ruido 01/07 P01 06:20 am

Figura 8-2 Medición de ruido 1/07 P01 14:50 pm

Figura 8-3 Medición de ruido 1/07 P01 18:00 pm

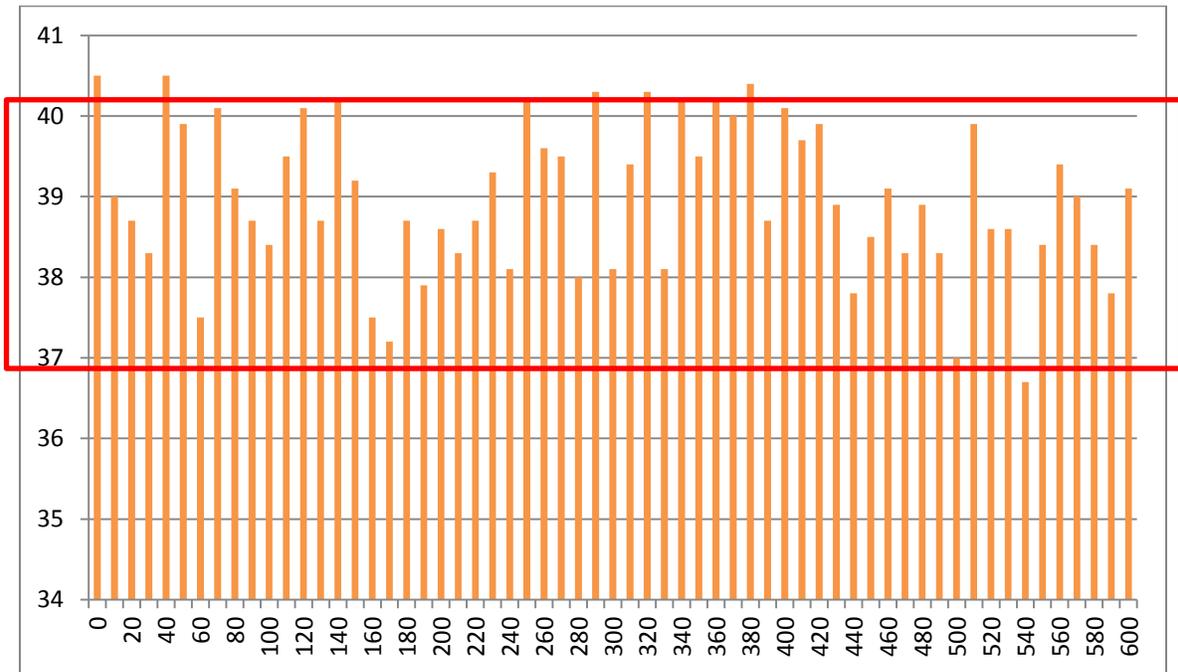
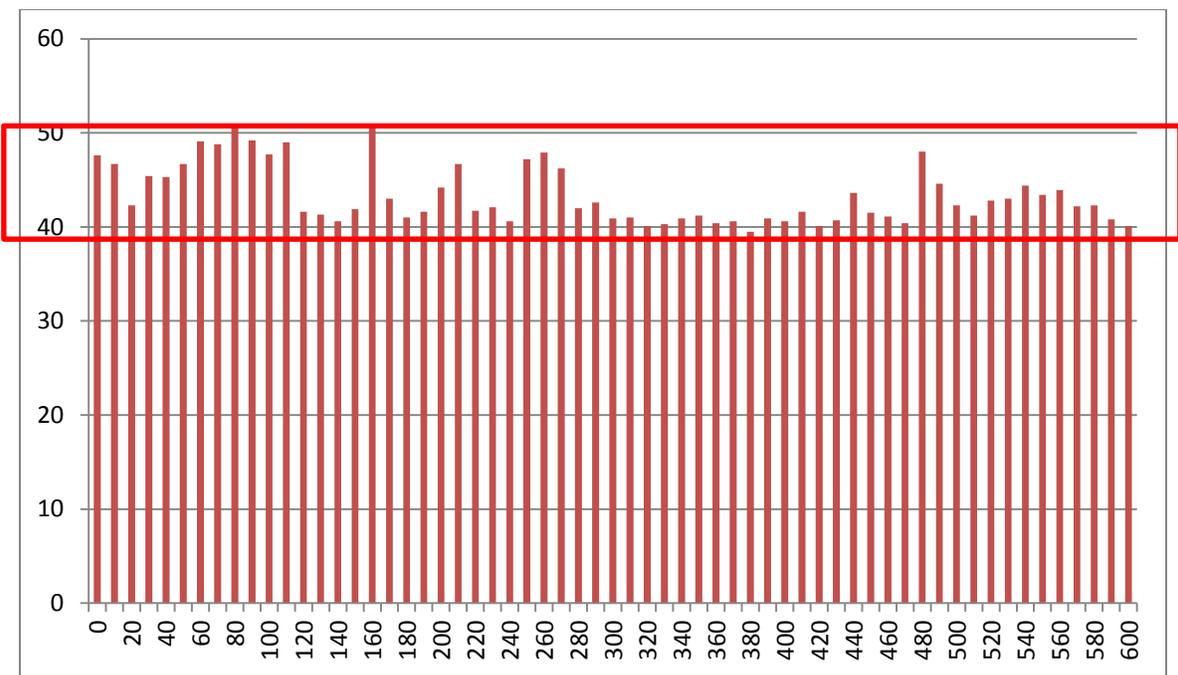
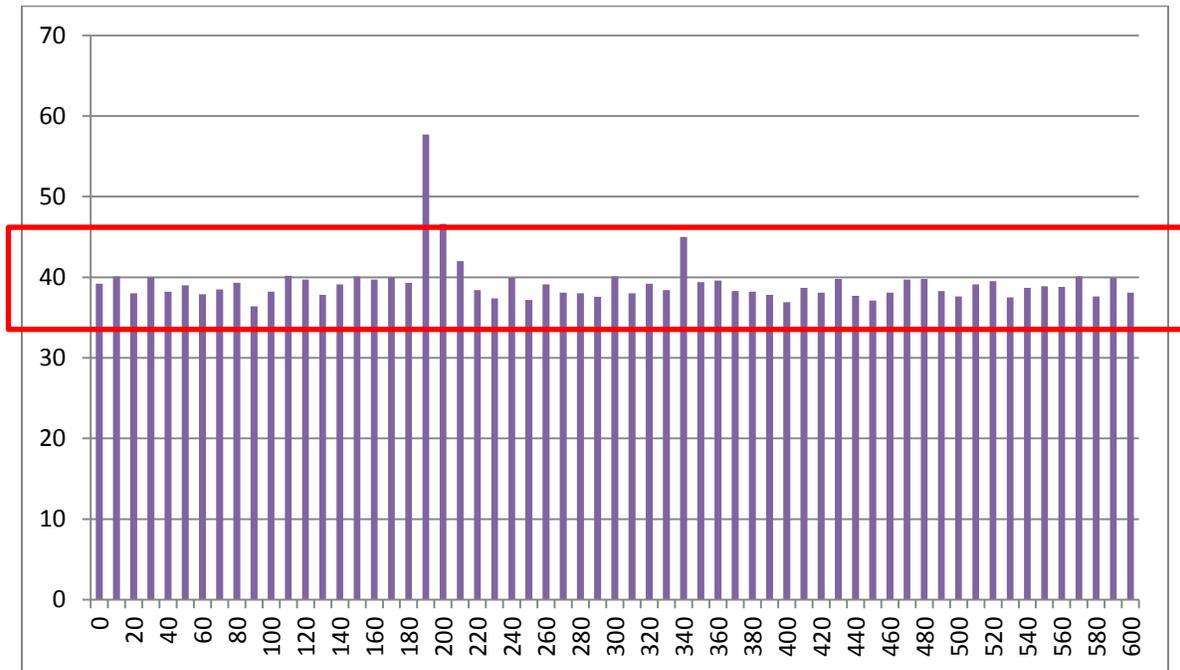
Mientras que en el Punto 02 para el día 1° de Julio a las 06:40 hs el nivel promedio se encuentra en el rango de los 37-40A (39A). En la misma fecha y punto pero a las 09:00 am se registra un nivel promedio en el rango de los 40-50A (43.4A). Cuyos puntos singulares en los tiempos 0 a 10, 30 a 110, 160, 210, 250 a 270 y 480 correspondientes al trabajo de una retro excavadoras en el sitio y en el tiempo 160 por la presencia de aves. La tercera medición del día realizada a las 17:00 pm exhibe un promedio en el rango de los 35-40A (39.3A). Identificándose puntos singulares en los tiempos 190 a 210 y 340 debido a la presencia de vehículos en la zona.

Figura 8-5 Medición de ruido 1/07 P02 06:40 am

Figura 8-6 Medición de ruido 1/07 P02 09:00 am

Figura 8-7 Medición de ruido 1/07 P02 17:00 pm

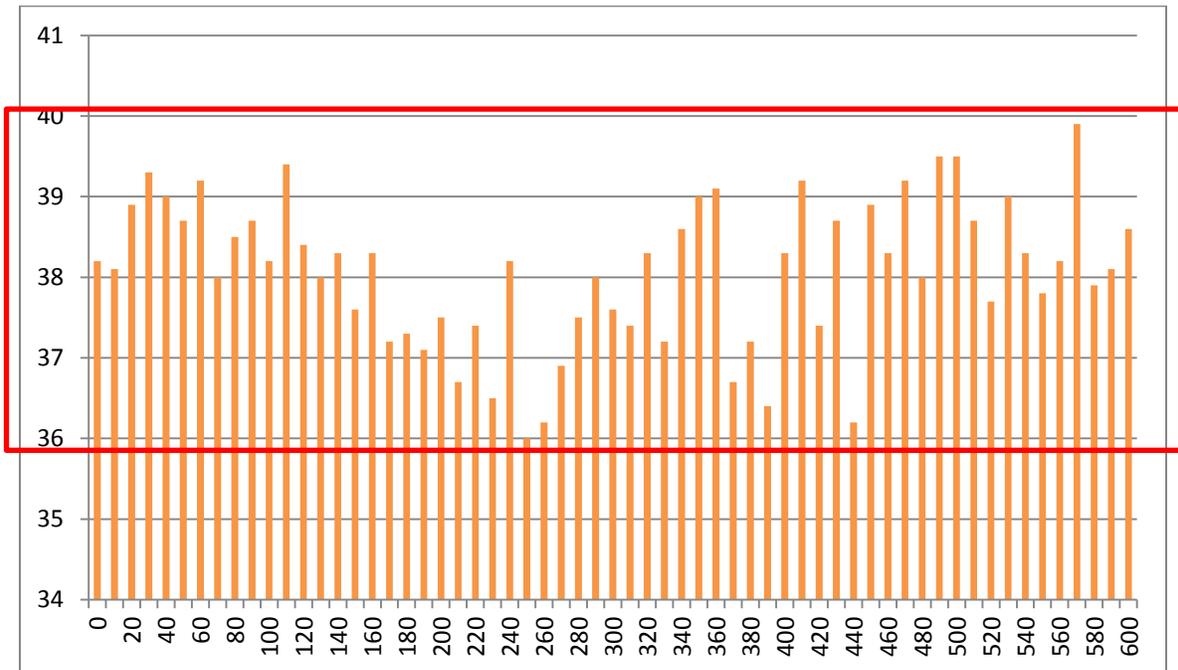
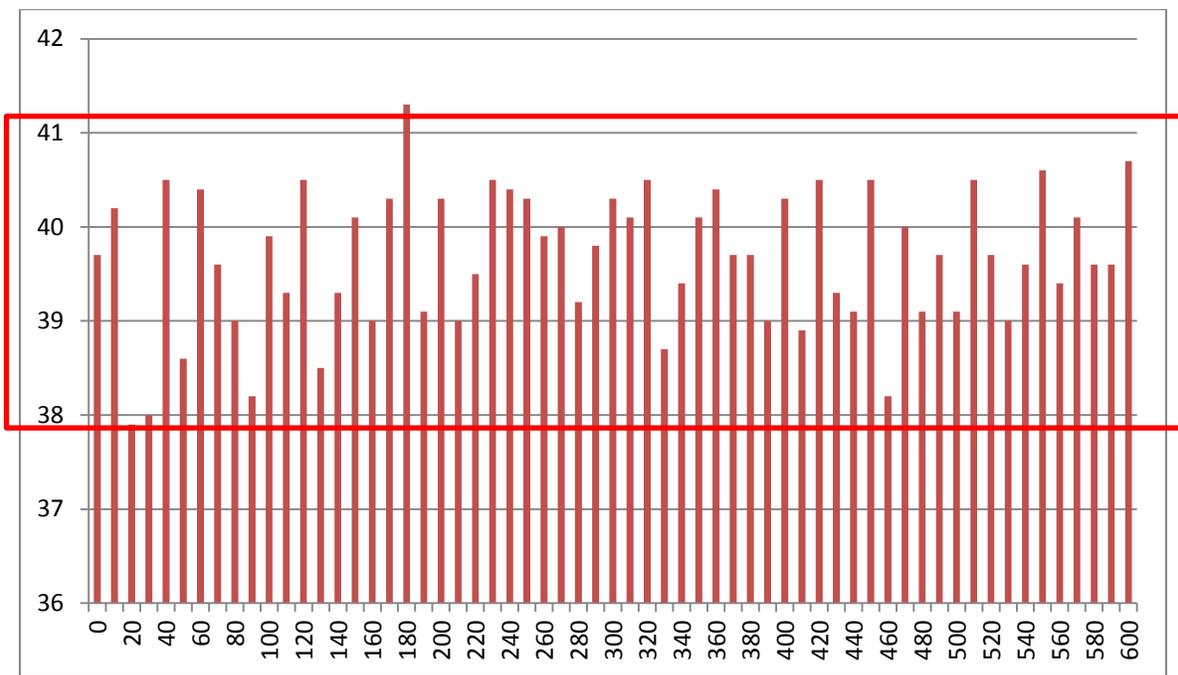
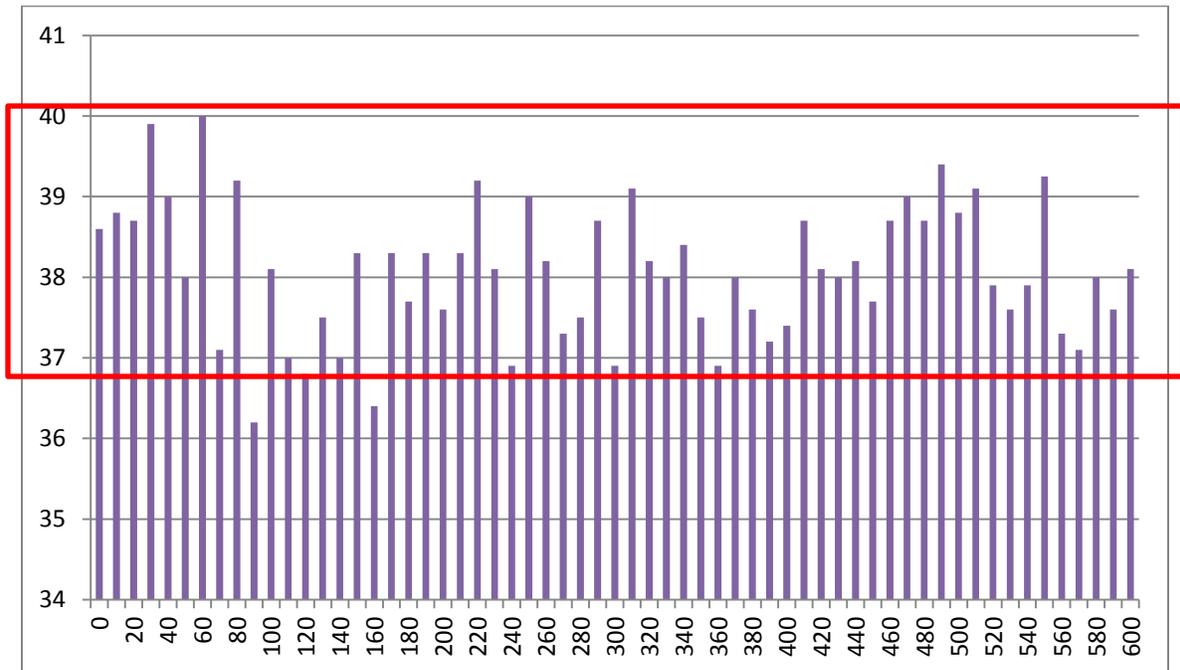
En el Punto 03 para el día 1° de Julio a las 06:55 hs el nivel promedio se encuentra en el rango de los 36-40A (38.1A). En la misma fecha y punto pero a las 09:20 am se registra un nivel promedio en el rango de los 38-41A (39.7A). La tercera medición del día realizada a las 17:20 pm exhibe un promedio en el rango de los 37-40A (38.1A).

Figura 8-9 Medición de ruido 1/07 P03 06:55 am

Figura 8-10 Medición de ruido 1/07 P03 09:20 am

Figura 8-11 Medición de ruido 1/07 P03 17:30 pm

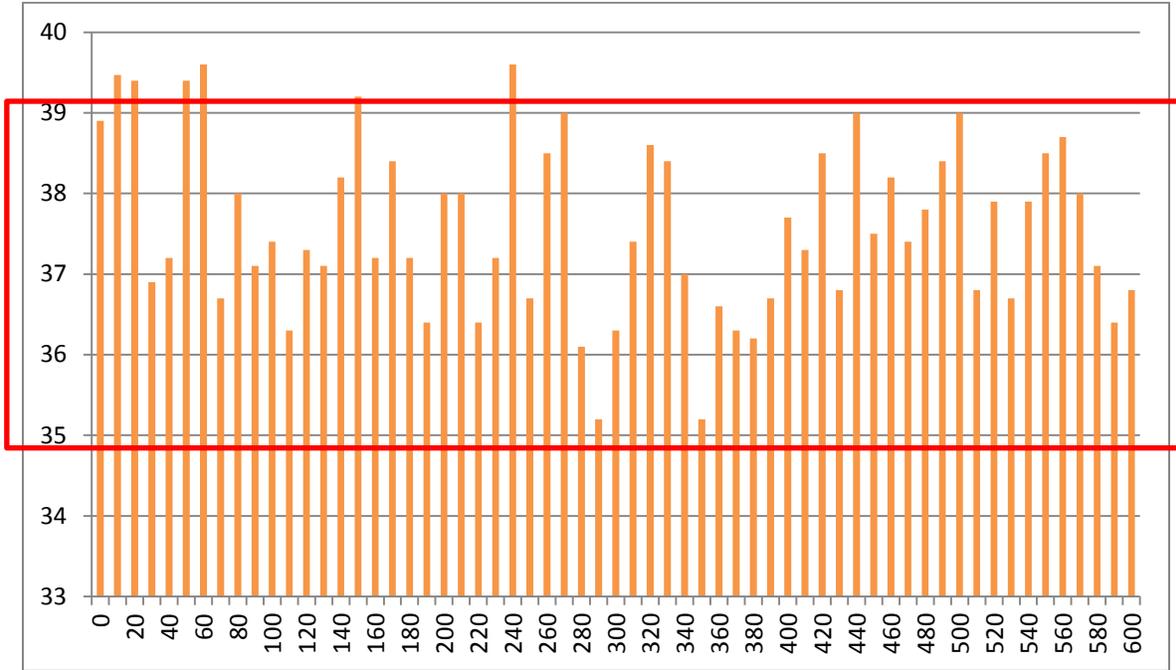
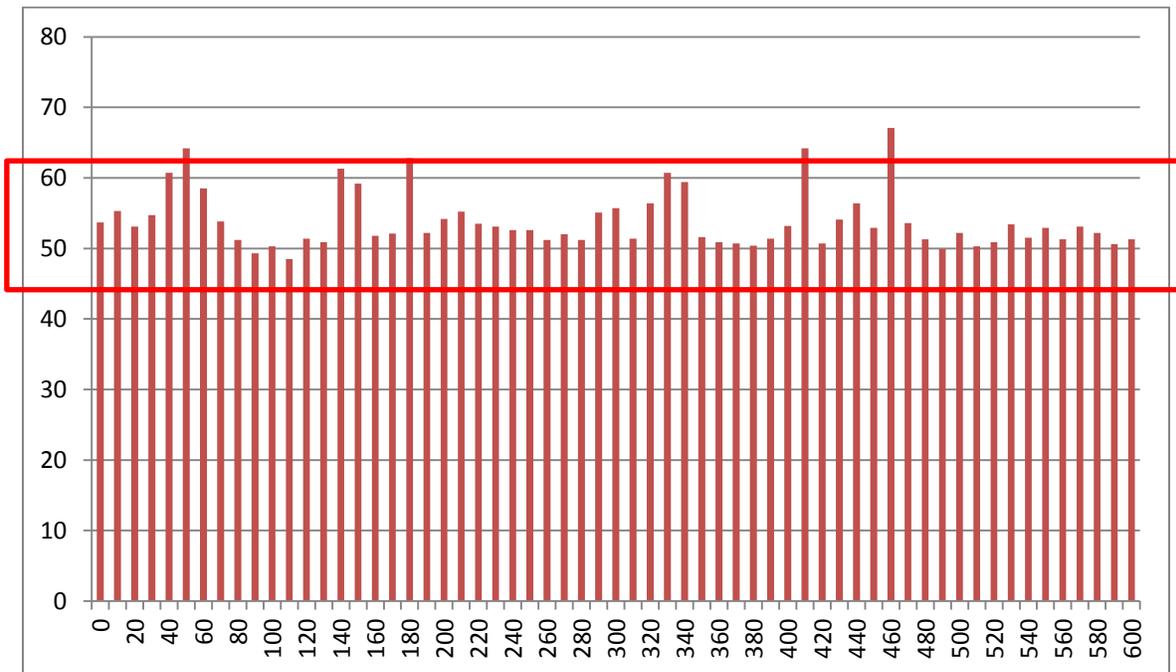
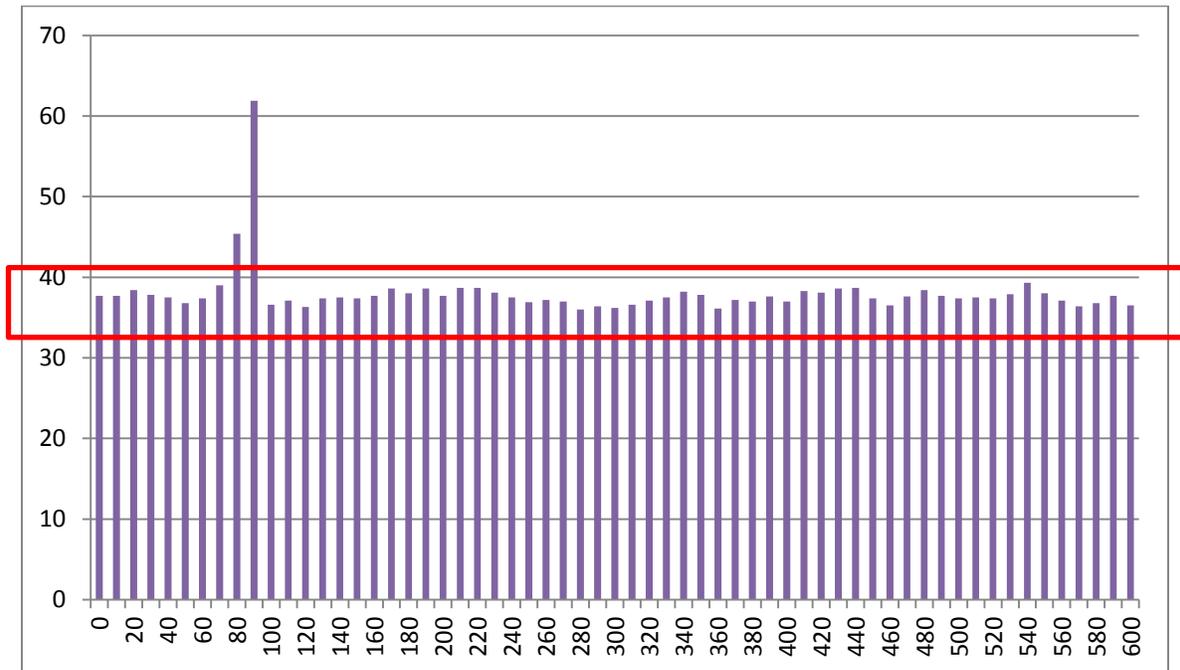
El monitoreo correspondiente al día 15 de Julio a la hora 06:20 am en el Punto 01 presenta un nivel promedio en el rango de los 35-39A (37.6A). La medición de la hora 15:00 pm del mismo día y en el mismo punto promedia el rango de los 45-60A (53.9A). Identificándose puntos singulares en los tiempos del 40 al 60, 140 a 150, 180, 330 a 340, 410 y 460, correspondientes a la presencia

de una manipulador telescópico en obra. La medición de la hora 18:10 pm del mismo día y en el mismo punto promedia el rango de los 35-40A (38A). Cuyos puntos singulares en los tiempos 80 y 90 corresponden a la presencia de aves en el sitio.

Figura 8-13 Medición de ruido 15/07 P01 06:20 am

Figura 8-14 Medición de ruido 15/07 P01 15:00 pm

Figura 8-15 Medición de ruido 15/07 P01 18:10 pm

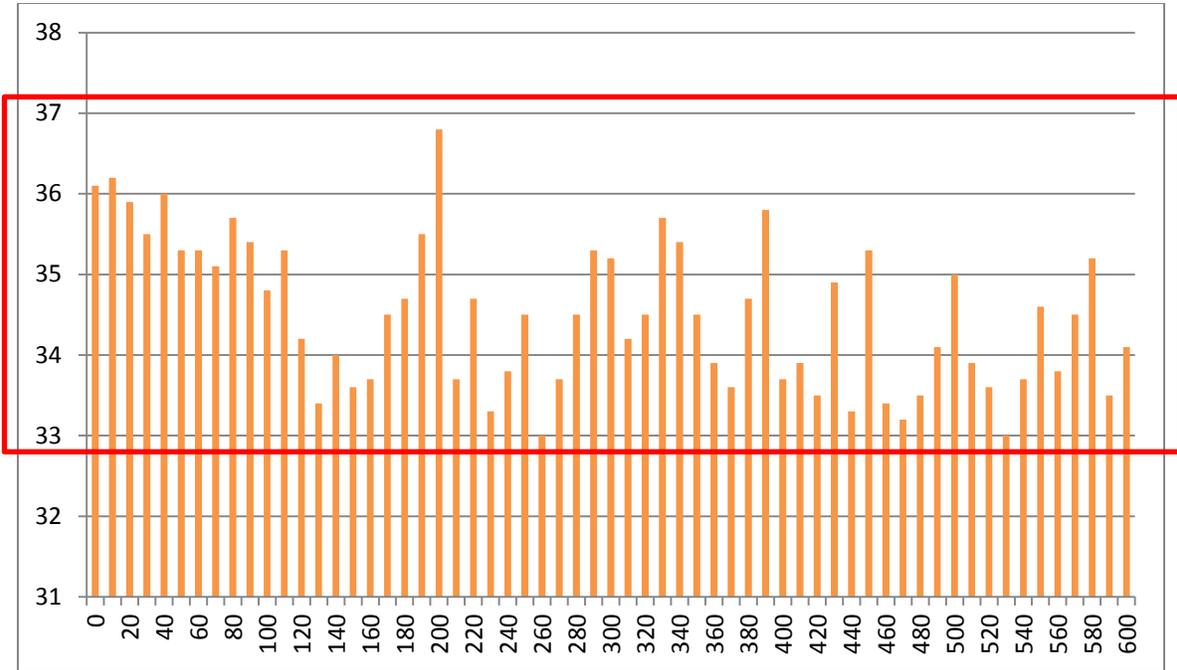
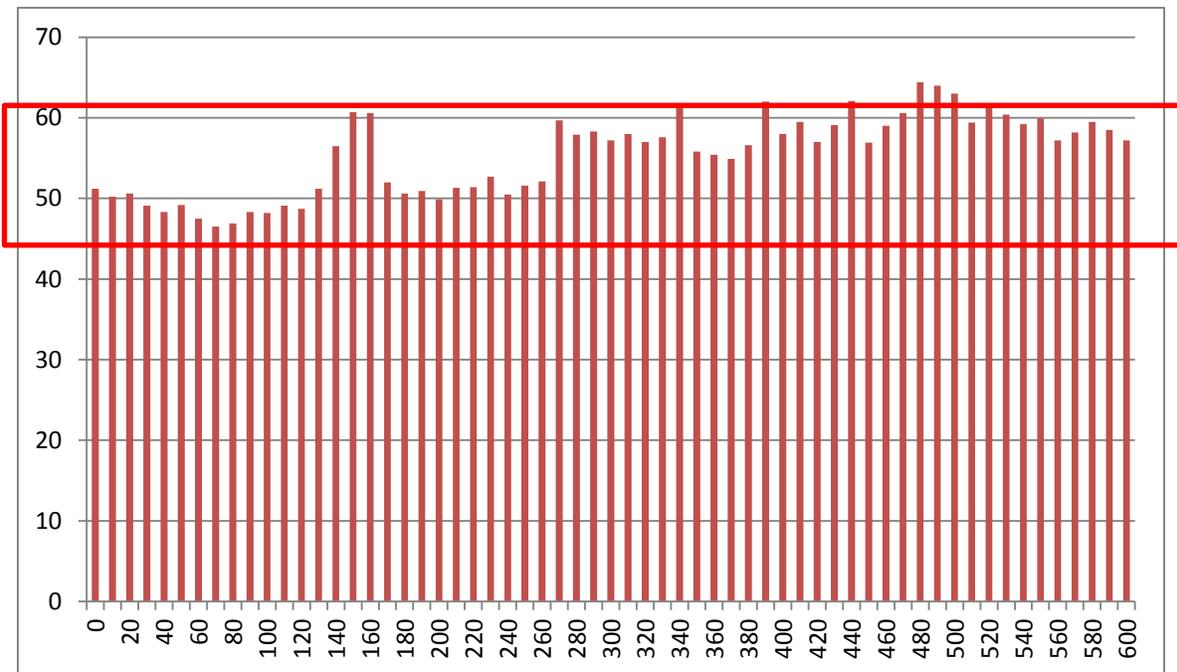
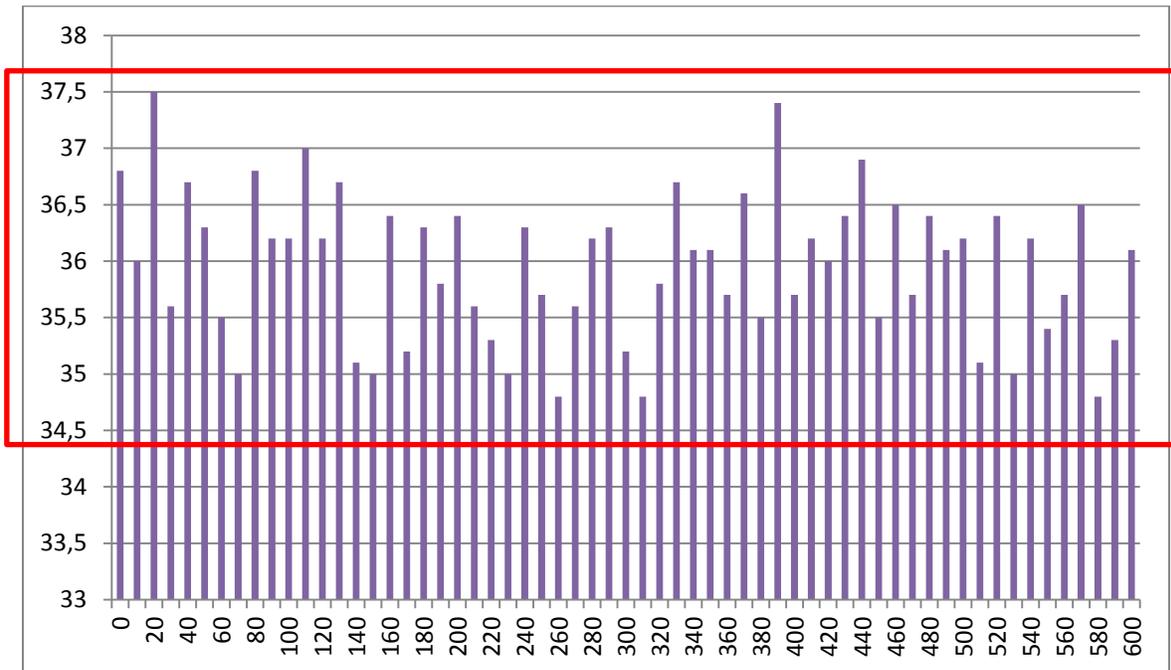
Para el día 15 de Julio pero en el Punto 02 a las 06:40 am presenta un nivel promedio en el rango de los 33-37A (34.5A). La medición de la hora 13:50 pm del mismo día y en el mismo punto promedia el rango de los 45-60A (55.4A). Identificándose puntos singulares en los tiempos del 140 al 160, 270 a 600, correspondientes a la presencia de una camión y una plancha vibratoria

respectivamente. La medición de la hora 17:10 pm del mismo día y en el mismo punto promedia el rango de los 34.5-37.5A (36A).

Figura 8-17 Medición de ruido 15/07 P02 06:40 am

Figura 8-18 Medición de ruido 15/07 P02 13:50 pm

Figura 8-19 Medición de ruido 15/07 P02 17:10 pm

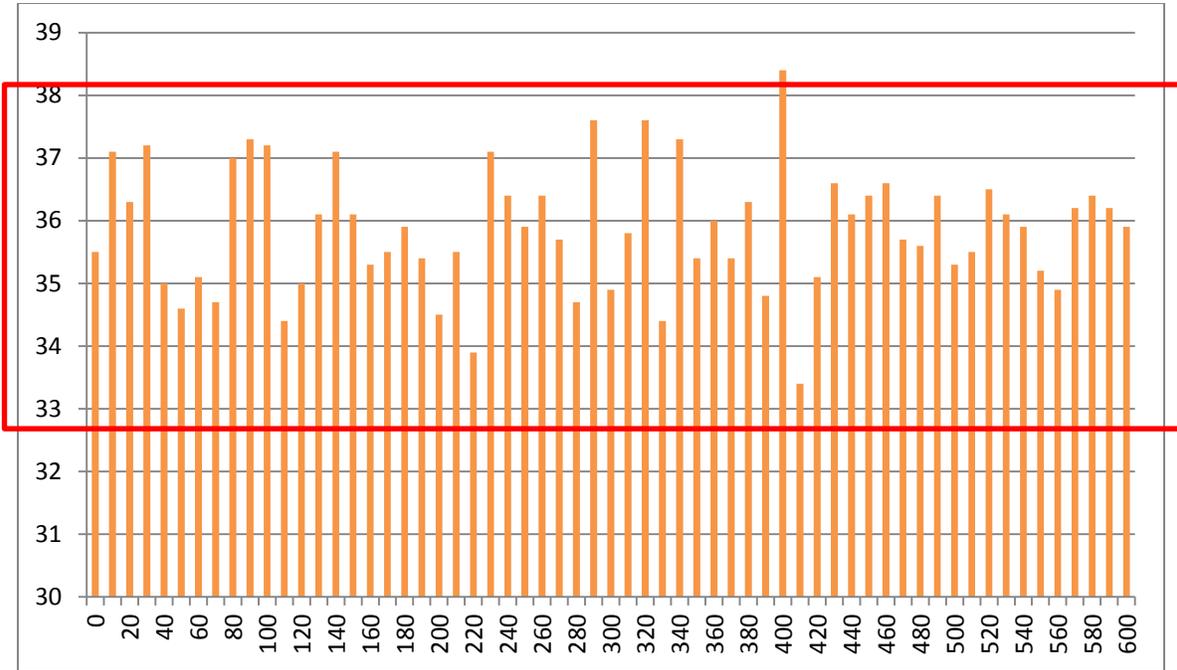
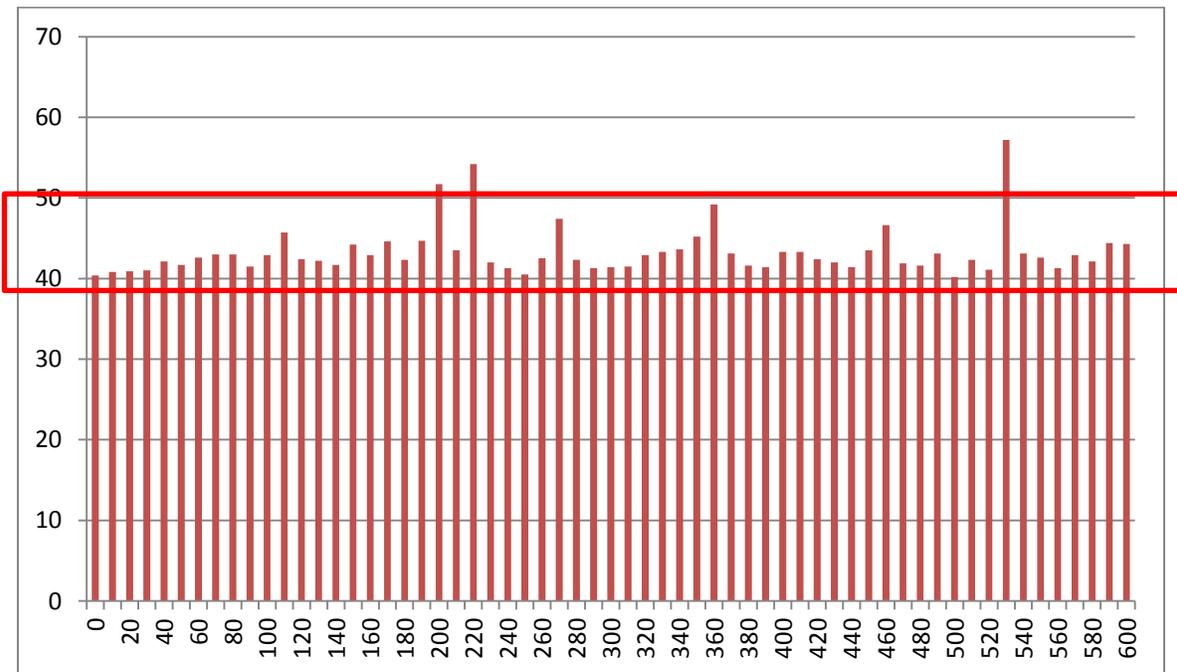
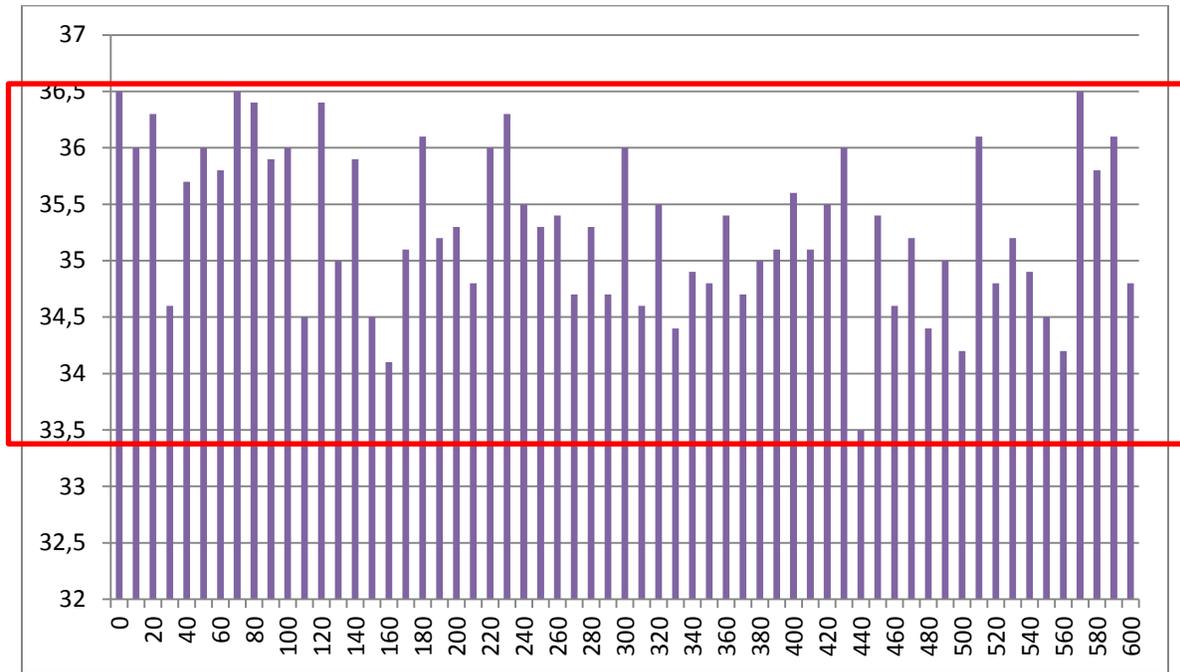
En el Punto 03 para el día 15 de Julio a las 06:55 hs el nivel promedio se encuentra en el rango de los 33-38A (35.9A). Identificándose un punto singular en el tiempo 400 correspondiente a la presencia de aves en el sitio. En la misma fecha y punto pero a las 12:40 pm se registra un nivel promedio en el rango de los 40-50A (43.3A). Cuyos puntos singulares se encuentran en los tiempos

200, 220, 270, 360, 460, 530 correspondientes al trabajo de una retroexcavadora. Para la medición de las 17:40 hs se registra un nivel promedio en el rango de los 33.5-36.5A (35.3A).

Figura 8-21 Medición de ruido 15/07 P03 06:55am

Figura 8-22 Medición de ruido 15/07 P03 14:10 pm

Figura 8-23 Medición de ruido 15/07 P03 17:40 pm
