INFORME TRIMESTRAL 04 JULIO - AGOSTO - SEPTIEMBRE

Proyecto: Puente sobre Laguna Garzón

Departamento de Maldonado
Octubre 2015

El objetivo de este informe es reportar las tareas realizadas en la obra “Puente sobre la Laguna Garzón” en cuanto al cumplimiento y mejora de los aspectos considerados en el PGA-C de forma trimestral.

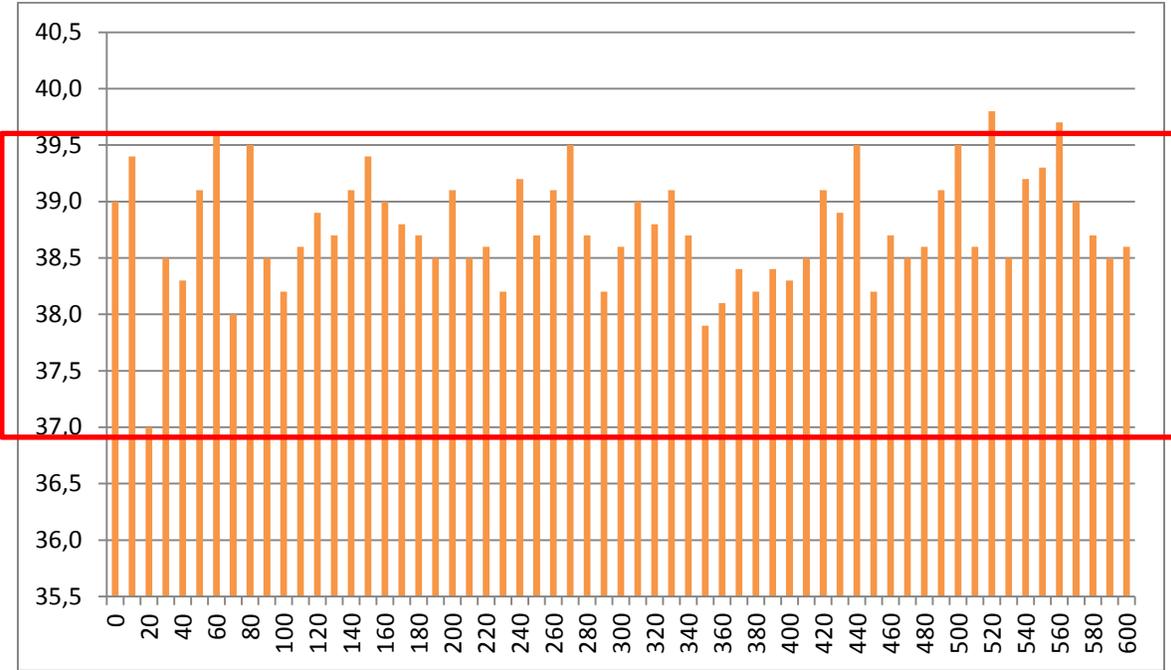
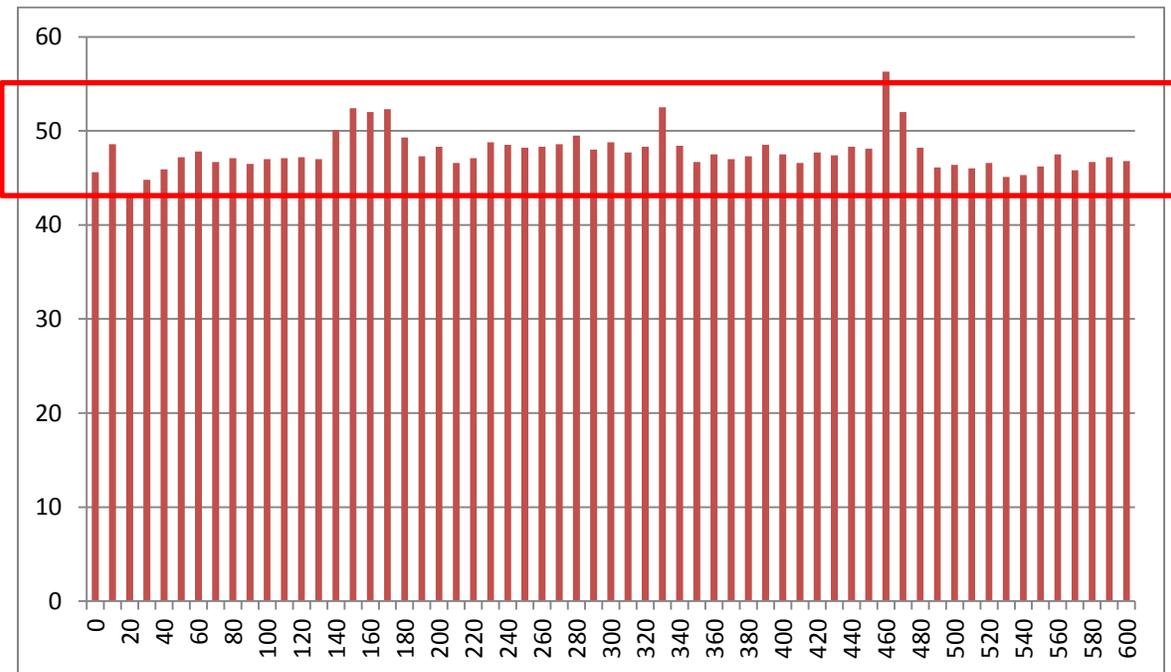
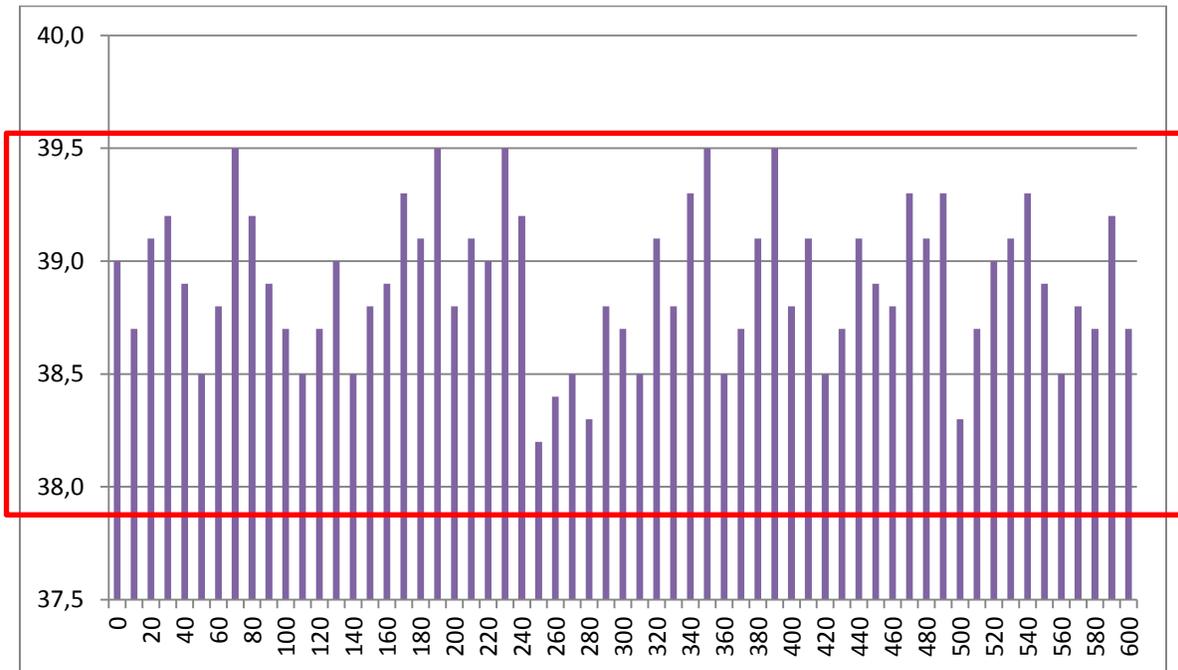
El monitoreo correspondiente al día 30 de Julio a la hora 06:20 am en el Punto 01 presenta un nivel promedio en el rango de los 37-39.5A (38.8A). La medición de la hora 15:40 pm del mismo día y en el mismo punto promedia el rango de los 45-55A (47.8A), cuyos puntos singulares se

presentan en los tiempos 140 a 170, 330 y 460 a 470 correspondientes a la presencia de un manipulador, un vehículo y una moto respectivamente. La medición de la hora 17:40 pm del mismo día y en el mismo punto promedia el rango de los 38-39.5A (38.9A).

Figura 8-25 Medición de ruido 30/07 P01 06:20 am

Figura 8-26 Medición de ruido 30/07 P01 15:40 pm

Figura 8-27 Medición de ruido 30/07 P01 17:40 pm

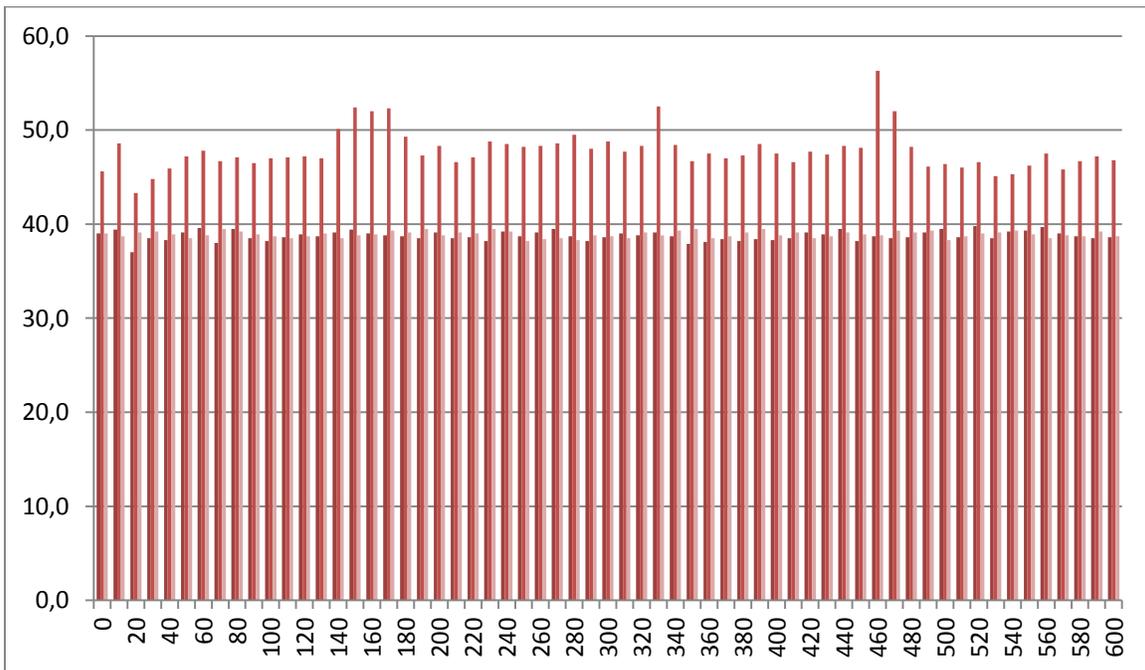
Figura 8-28 Comparación de mediciones de ruido 30/07 P01

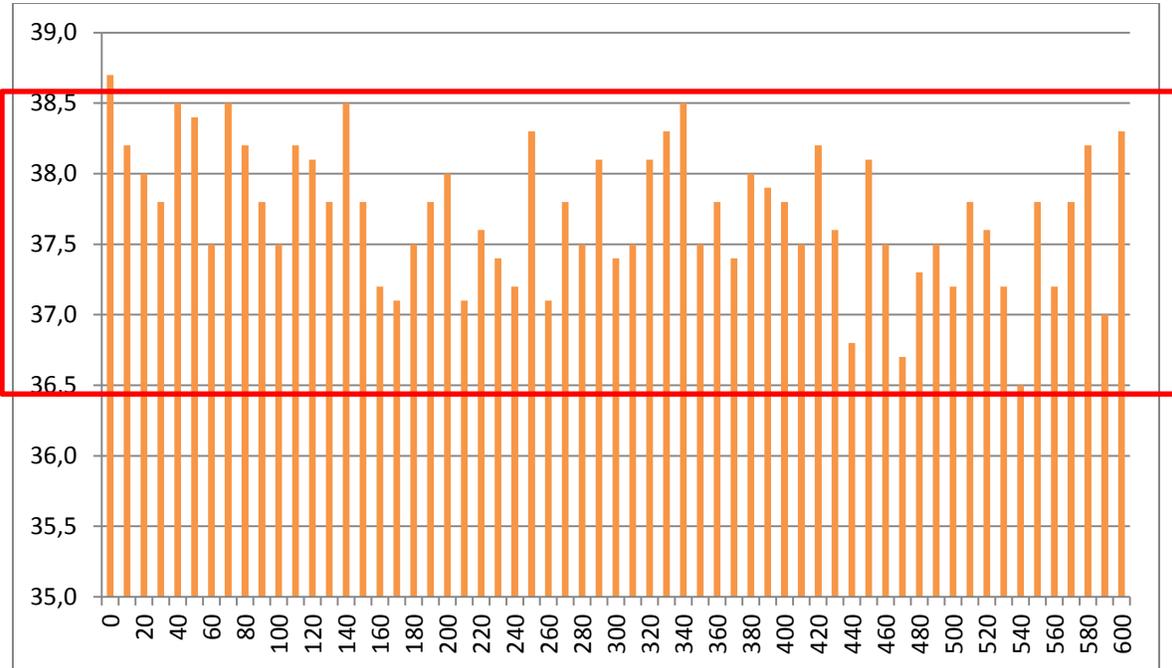
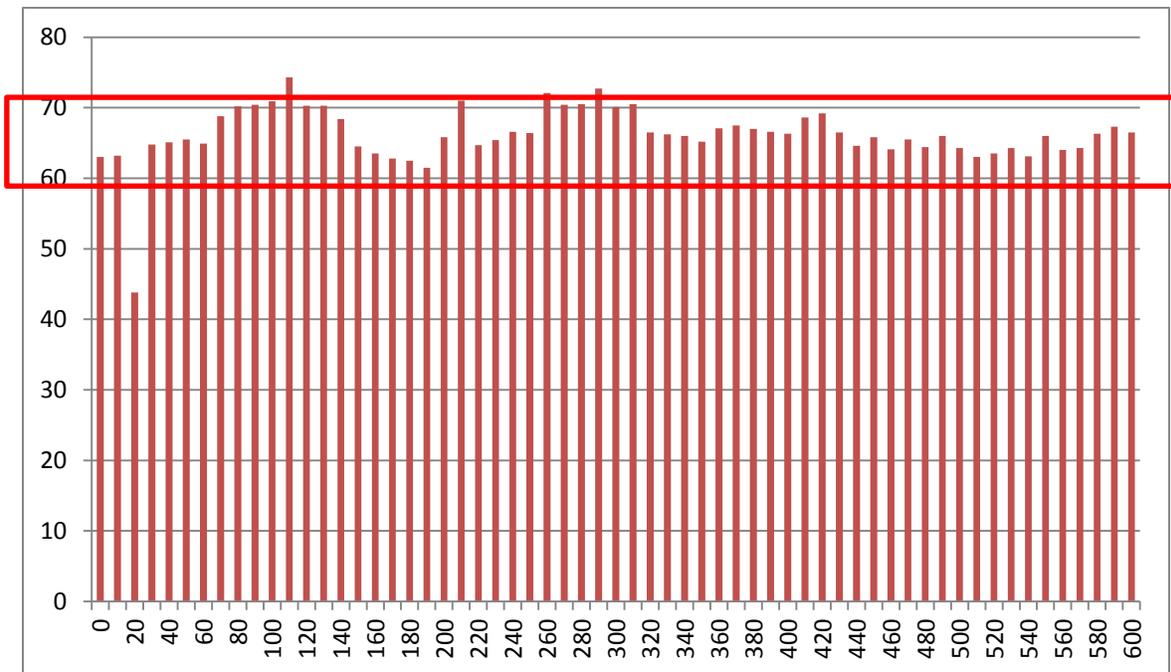
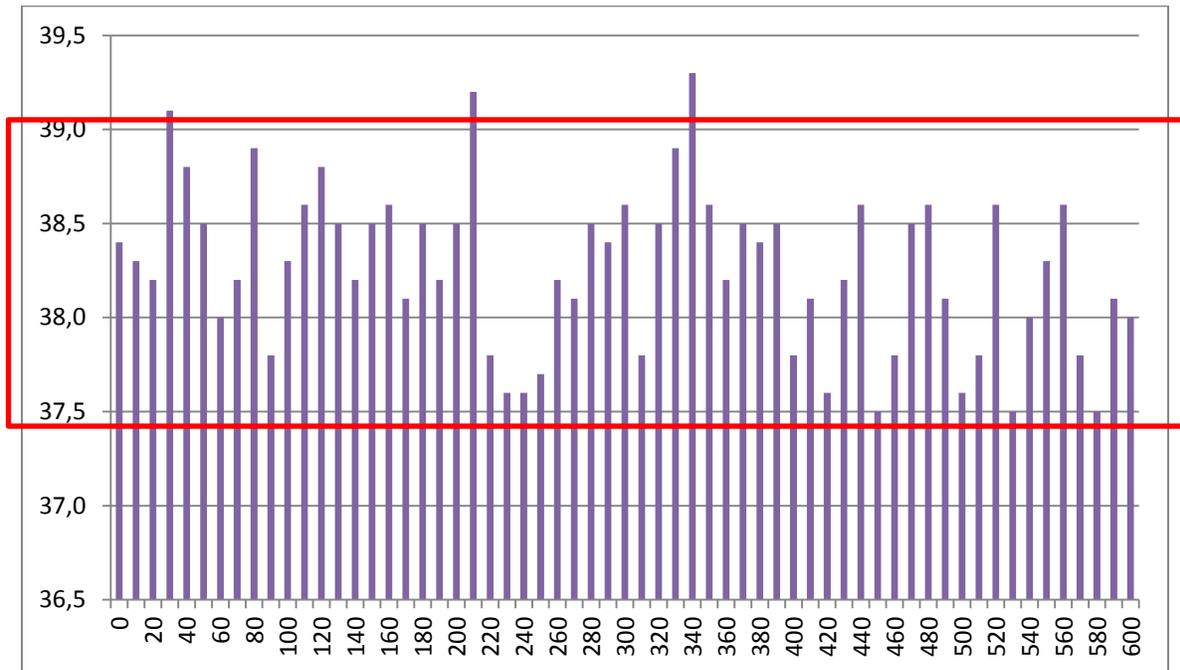
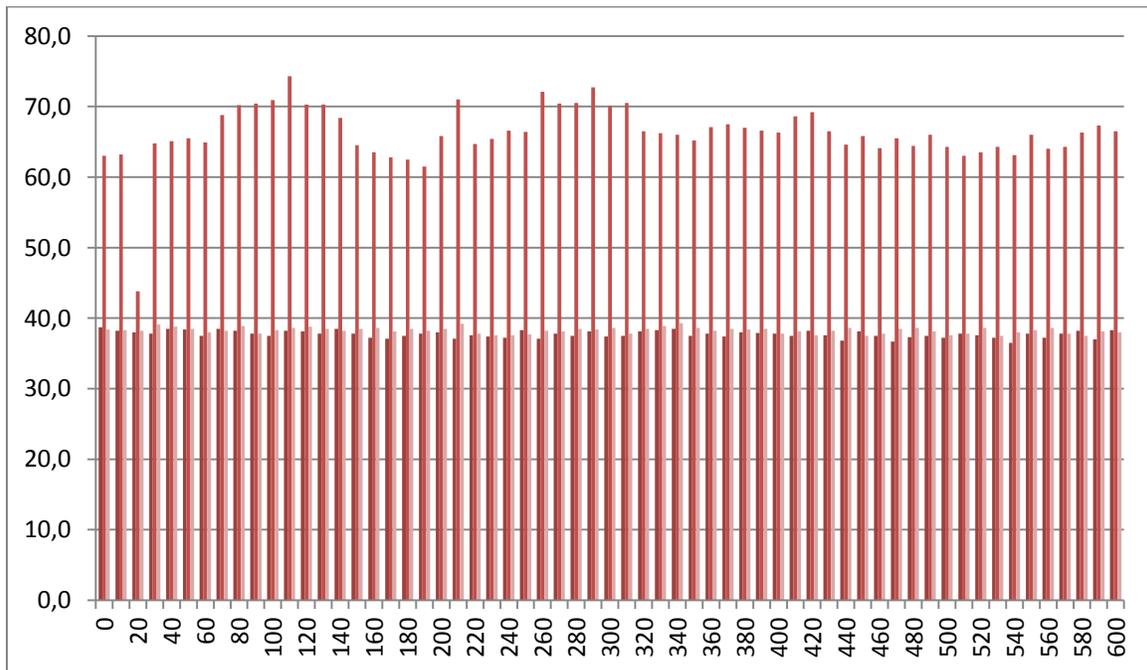
Para el día 30 de Julio pero en el Punto 02 a las 06:40 presenta un nivel promedio en el rango de los 36.5-38.5A (37.7A). La medición de la hora 16:20 pm del mismo día y en el mismo punto promedia el rango de los 60-70A (66.2A). Identificando puntos singulares en los tiempos 80 a 130,

210 y 260 a 310 correspondientes al trabajo del rodillo en el sitio. La medición de la hora 18:10 pm del mismo día y en el mismo punto promedia el rango de los 37.5-39A (38.3A).

Figura 8-29 Medición de ruido 30/07 P02 06:40 am

Figura 8-30 Medición de ruido 30/07 P02 16:20 pm

Figura 8-31 Medición de ruido 30/07 P02 18:10 pm

Figura 8-32 Comparación de mediciones de ruido 30/07 P02

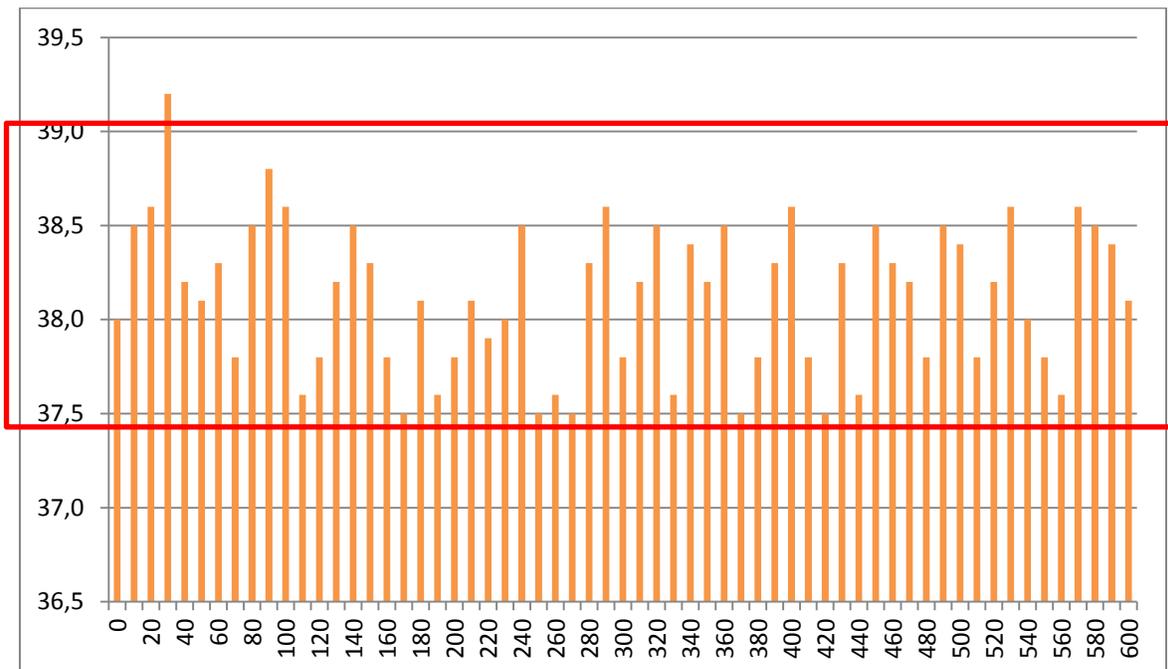
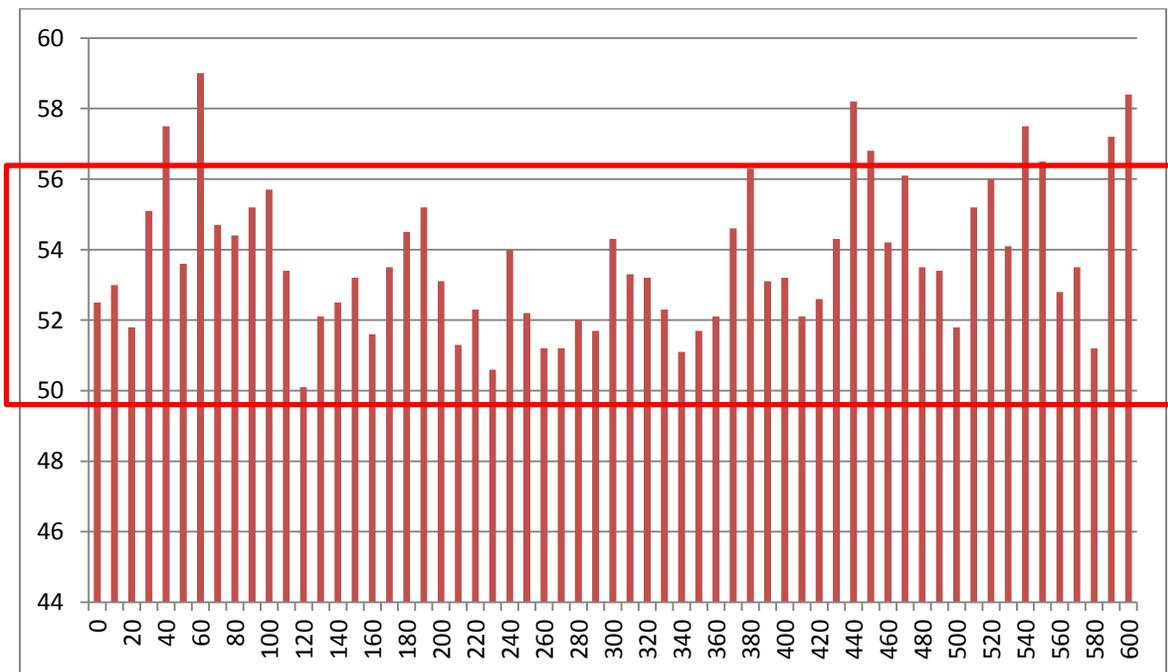
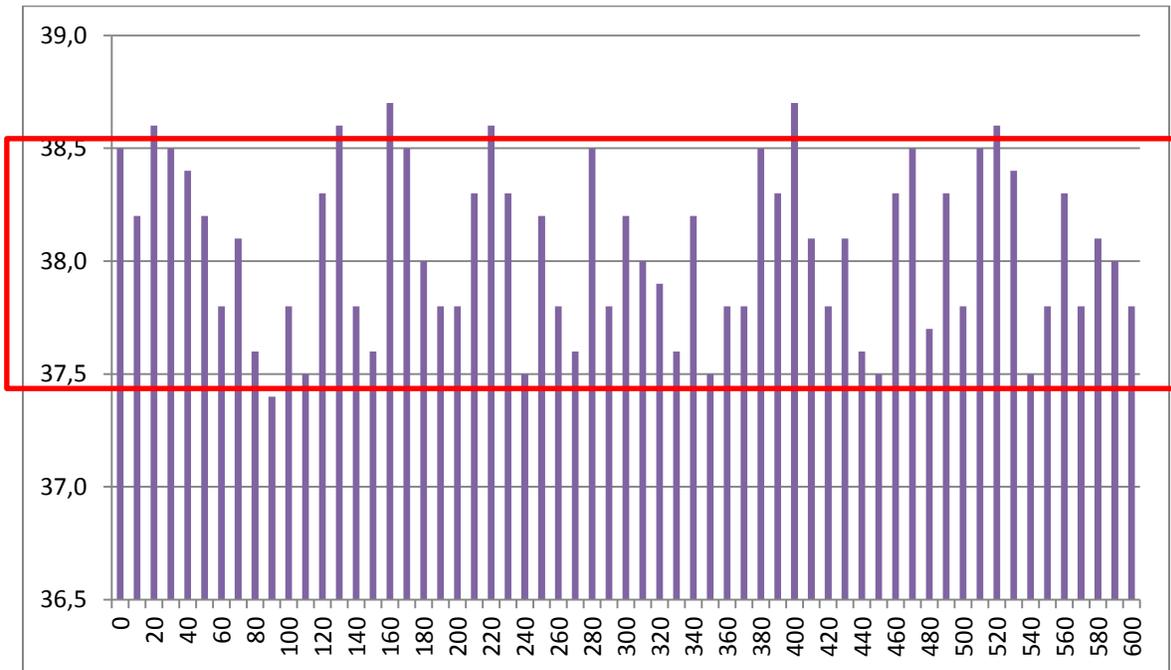
En el Punto 03 para el día 30 de Julio a las 06:55 hs el nivel promedio se encuentra en el rango de los 37.5-39A (38.1A). En la misma fecha y punto pero a las 16:40 pm se registra un nivel promedio en el rango de los 50-56A (53.8A). Para la medición de las 18:30 hs se registra un nivel promedio en el rango de los 37.5-38.5A (38.1A).

Figura 8-33 Medición de ruido 30/07 P03 06:55 am

Figura 8-34 Medición de ruido 30/07 P03 16:40 pm

Figura 8-35 Medición de ruido 30/07 P03 18:30 pm

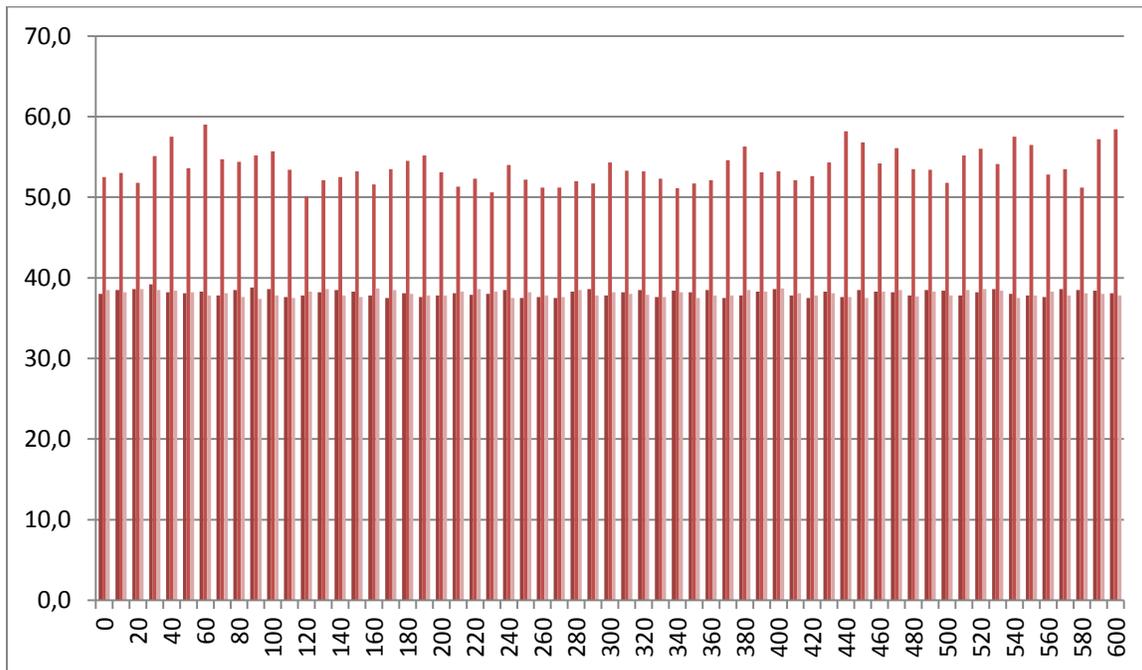
Figura 8-36 Comparación de mediciones de ruido 30/07 P03

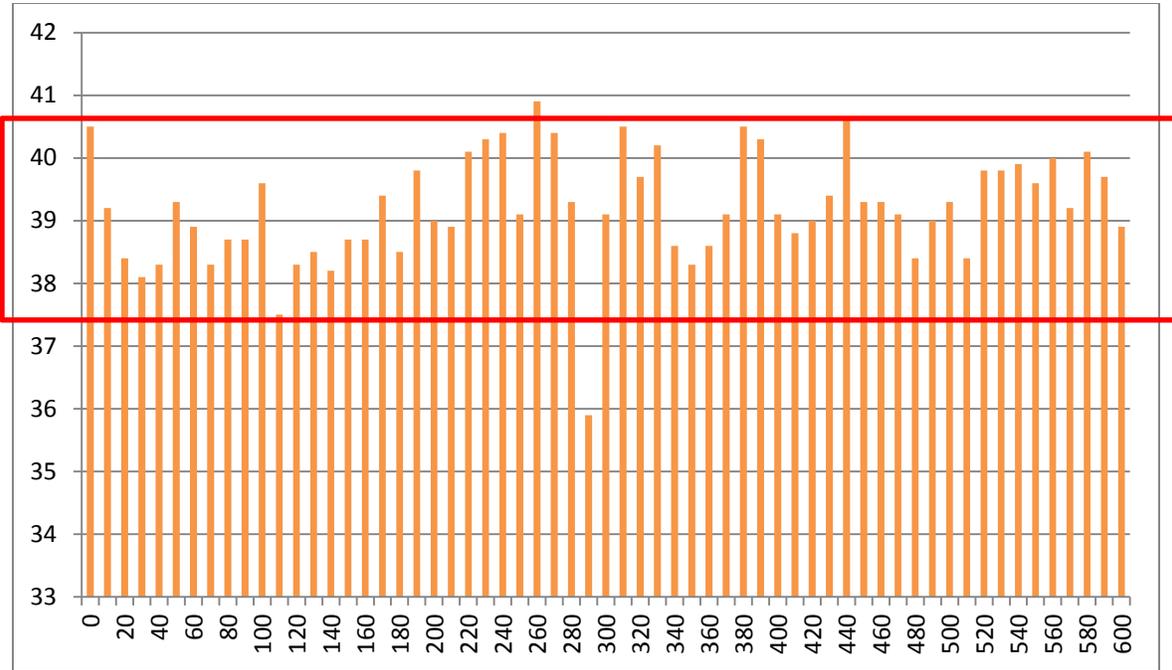
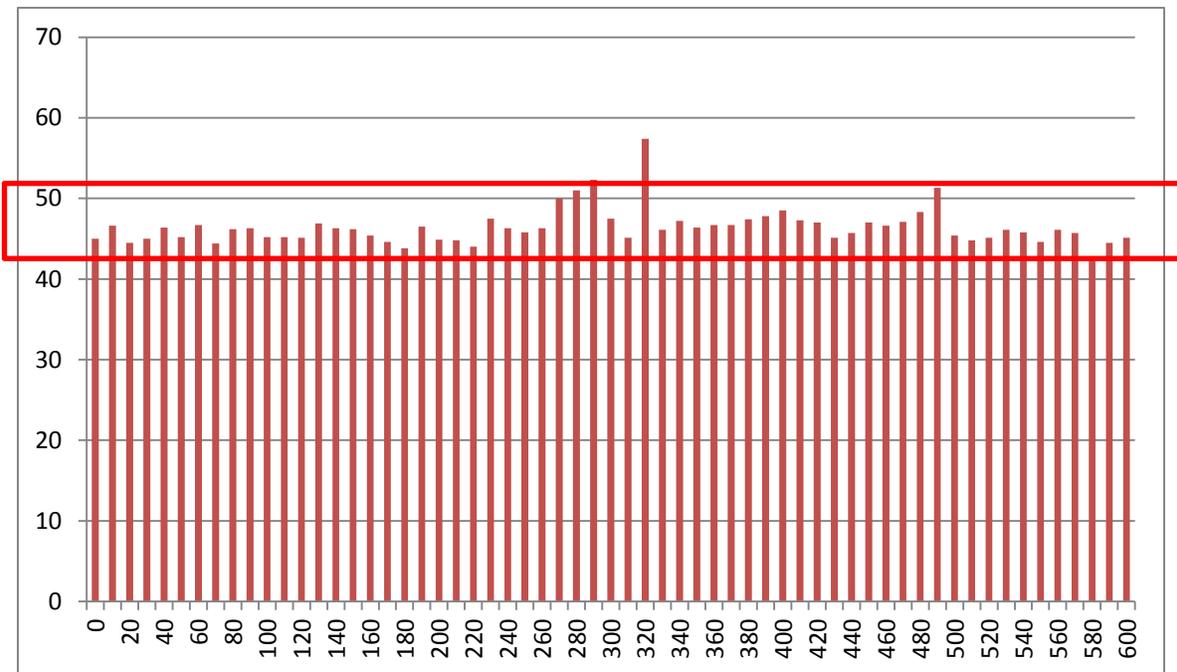
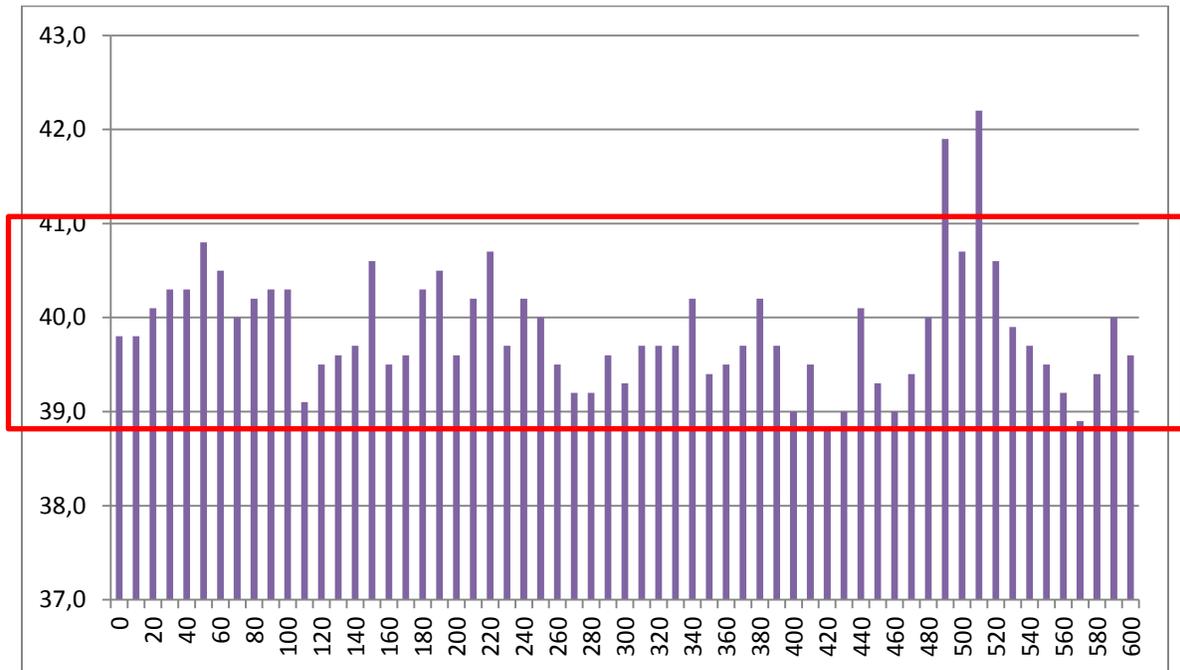
El monitoreo correspondiente al día 14 de Agosto a las 06:20 am en el Punto 01 presenta un nivel promedio en el rango de los 37.5-40.5A (39.2A). La medición de la hora 09:00 am del mismo día y en el mismo punto promedia el rango de los 40-50A (46.4A). Identificándose puntos singulares en el tiempo 270 a 290 y 490 correspondientes al uso de un martillo y una sierra de mesa

respectivamente. La medición de la hora 17:00 pm del mismo día y en el mismo punto promedia el rango de los 39-41A (39.9A).

Figura 8-37 Medición de ruido 14/08 P01 06:20 am

Figura 8-38 Medición de ruido 14/08 P01 09:00 am

Figura 8-39 Medición de ruido 14/08 P01 17:00 pm

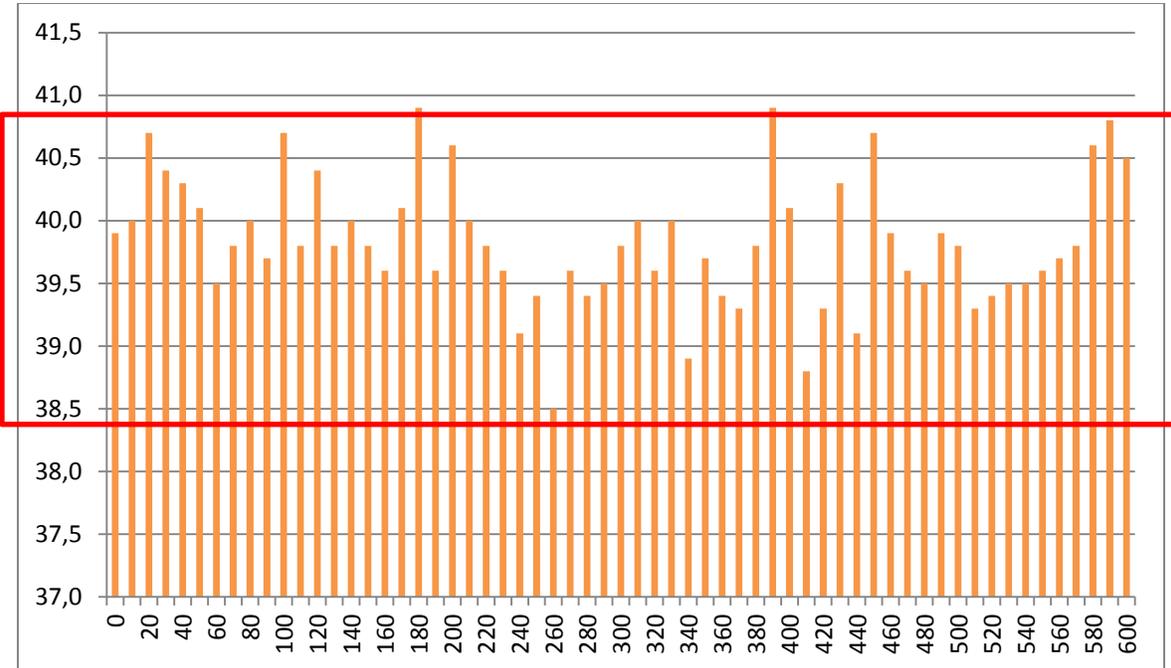
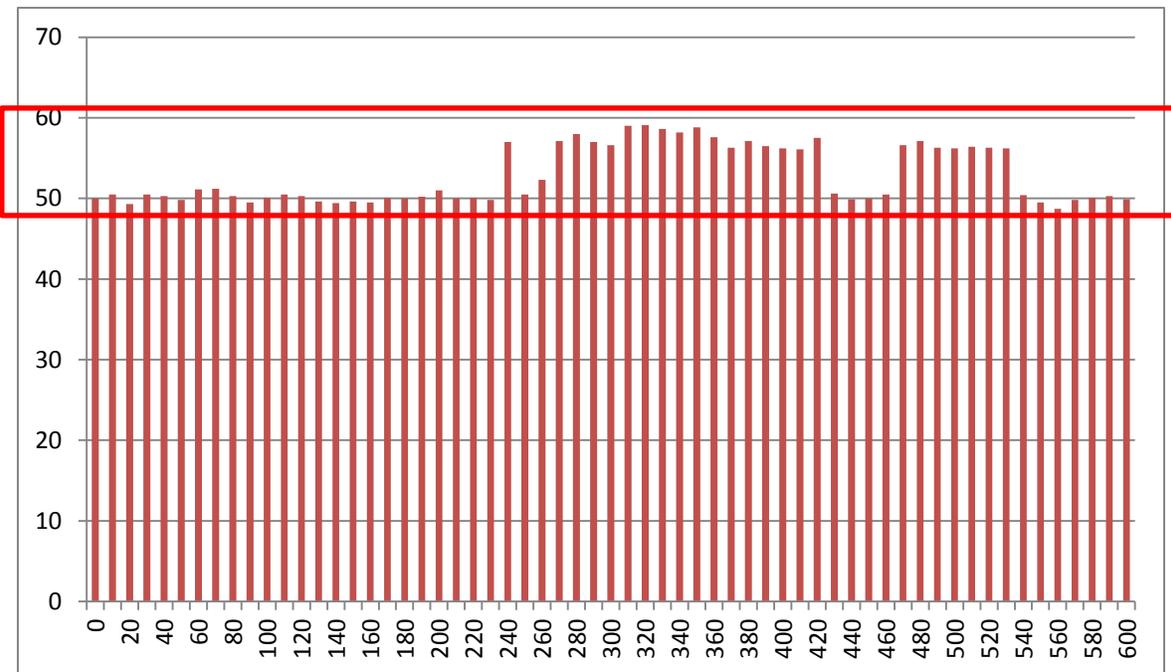
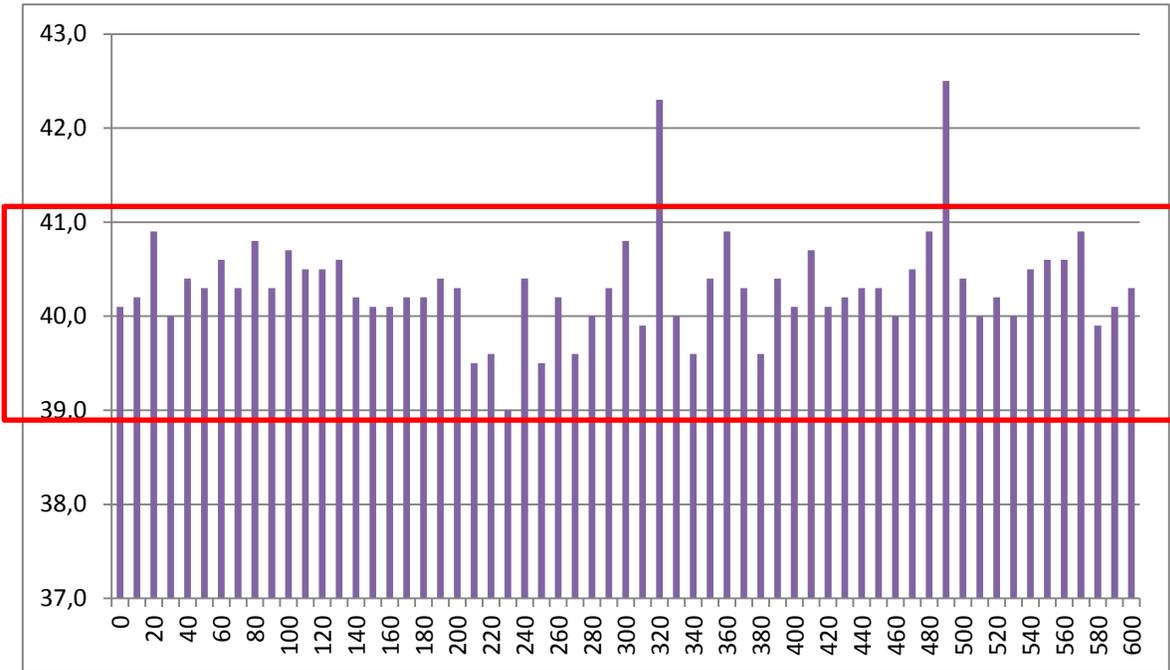
Para el día 14 de Agosto pero en el Punto 02 a las 06:40 presenta un nivel promedio en el rango de los 38.5-40.5A (39.8A). La medición de la hora 09:30 am del mismo día y en el mismo punto promedia el rango de los 50-60A (52.9A). Identificándose puntos singulares en los tiempos 240,

270 a 420, y 470 a 530, correspondientes al trabajo de una retro en el lugar. La medición de la hora 17:20 pm del mismo día y en el mismo punto promedia el rango de los 39-41A (40.3A).

Figura 8-41 Medición de ruido 14/08 P02 06:40 am

Figura 8-42 Medición de ruido 14/08 P02 09:30 am

Figura 8-43 Medición de ruido 14/08 P02 17:20 pm

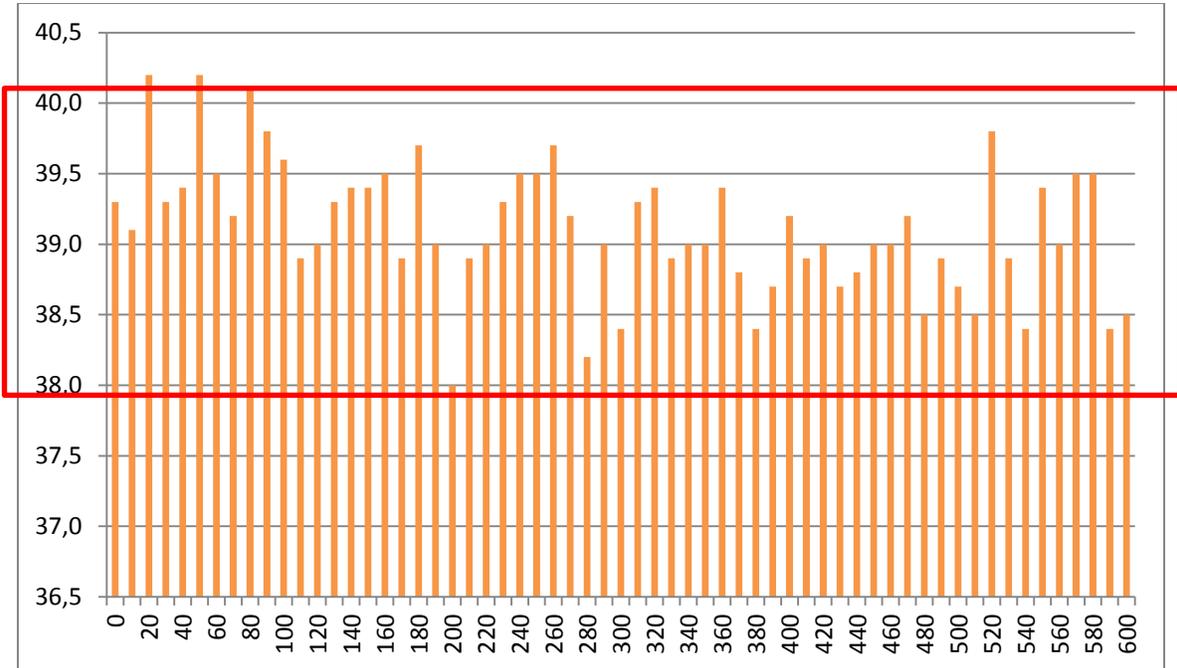
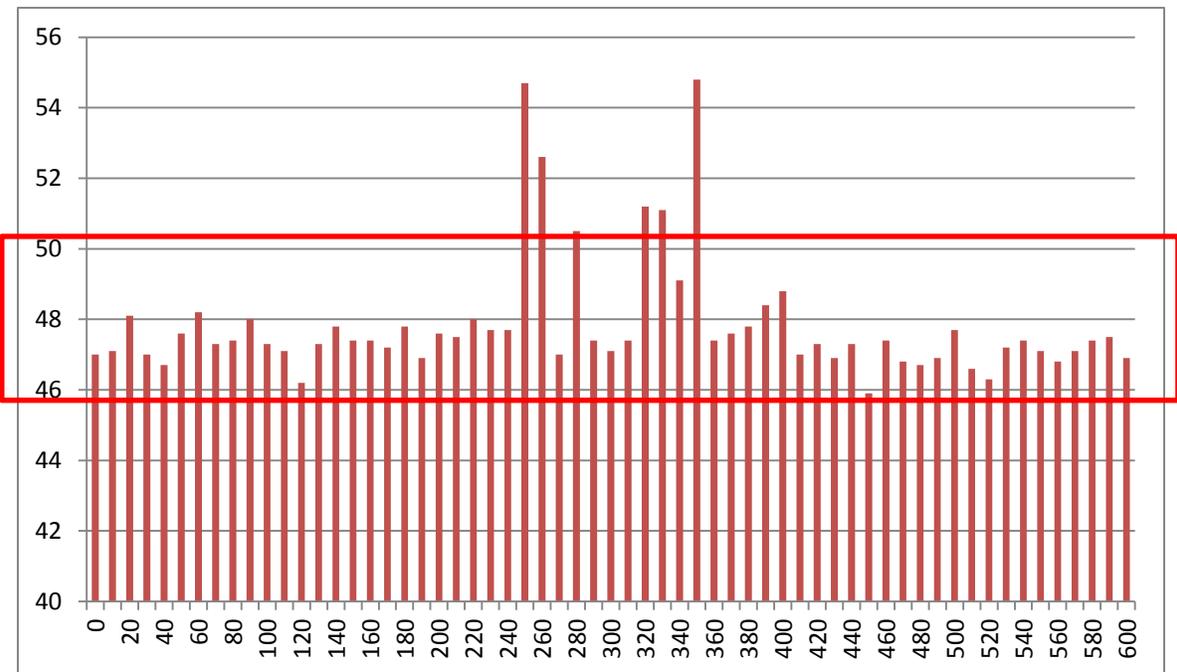
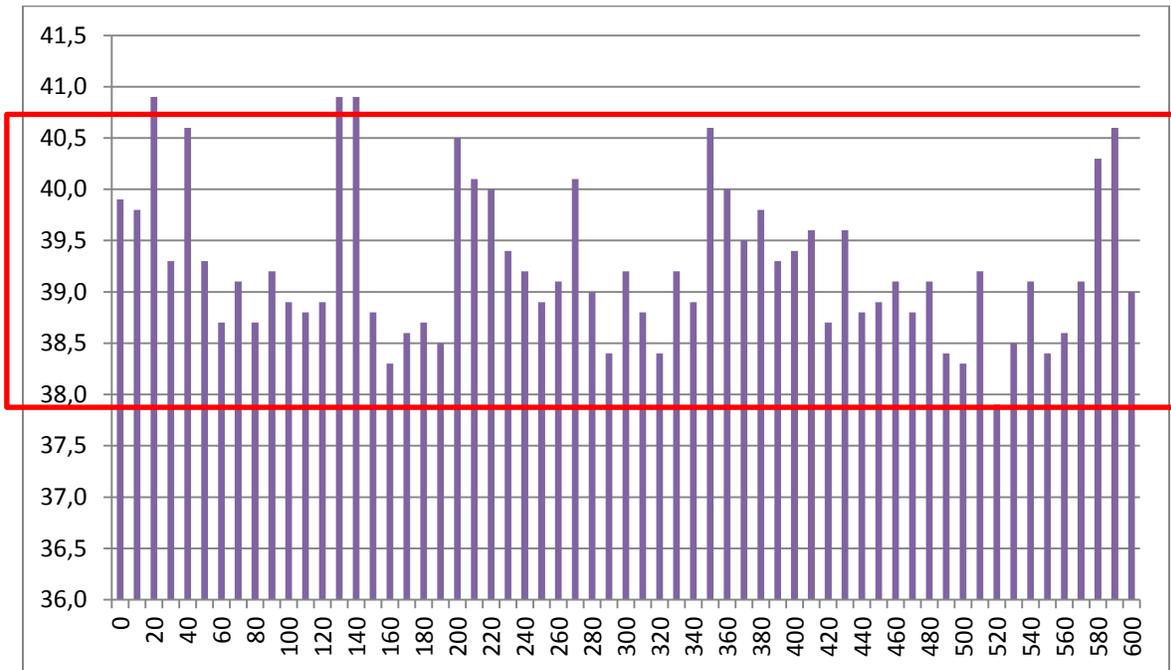
En el Punto 03 para el día 14 de Agosto a las 06:55 hs el nivel promedio se encuentra en el rango de los 38-40A (39.1A). En la misma fecha y punto pero a las 09:50 am se registra un nivel promedio en el rango de los 46-50A (47.8A), cuyos puntos singulares se da en los tiempos 250 a 260, 280,

320 a 330 y 350 correspondientes al pasaje de vehículo y aves respectivamente. Para la medición de las 17:50 hs se registra un nivel promedio en el rango de los 38-40.5A (39.3A).

Figura 8-45 Medición de ruido 14/08 P03 06:55 am

Figura 8-46 Medición de ruido 14/08 P03 09:50 am

Figura 8-47 Medición de ruido 14/08 P03 17:50 pm

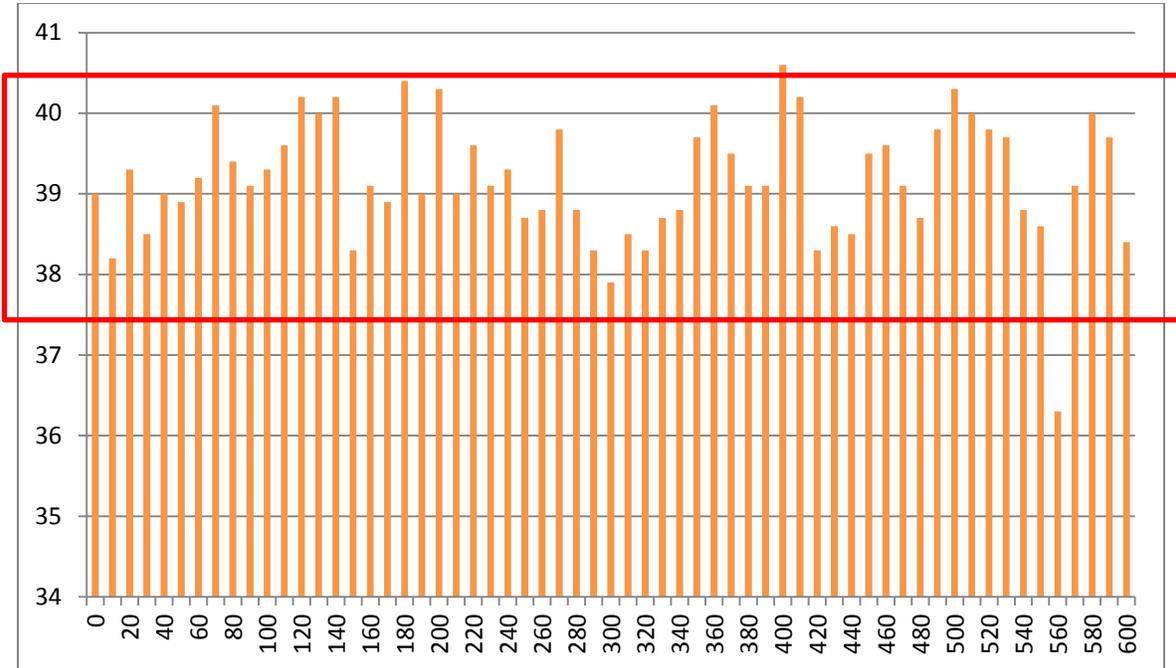
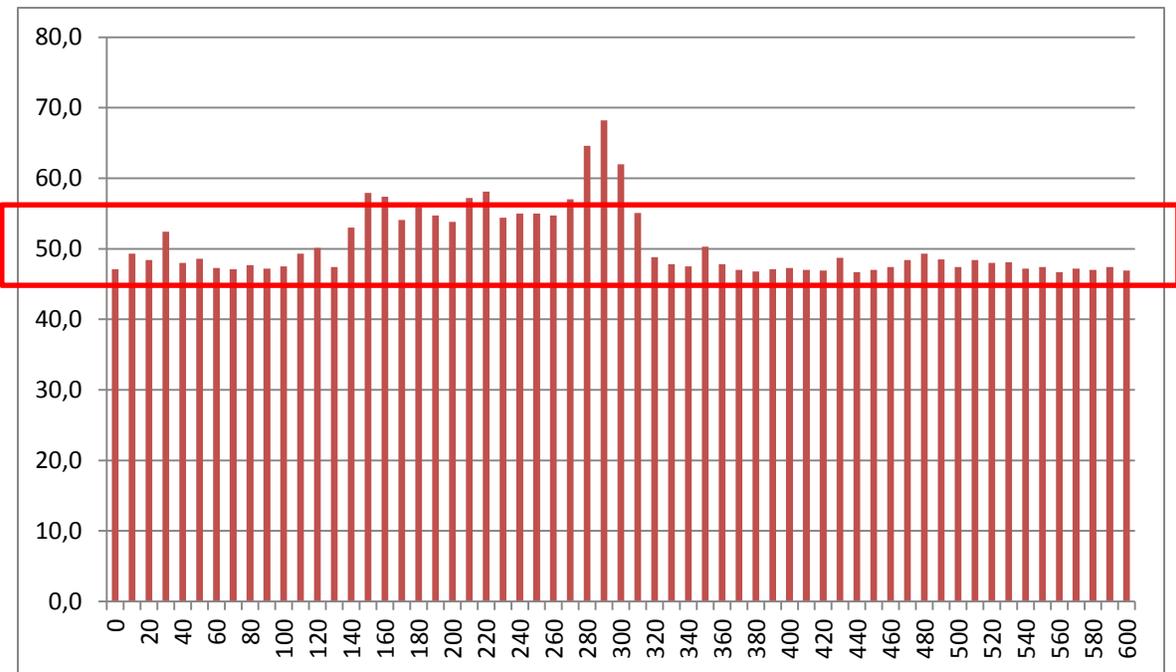
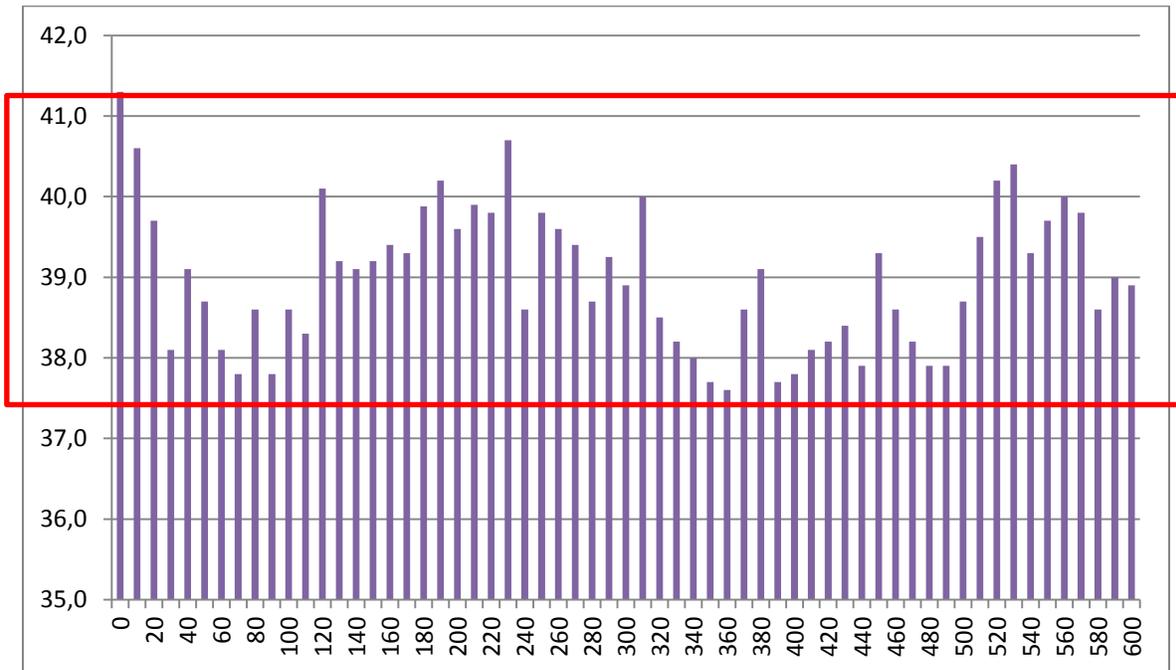
a 310 correspondientes a la presencia de un vehículo y el trabajo del manitou. Para la medición de las 18:10 hs se registra un nivel promedio en el rango de los 37.5-41A (39A).

Figura 8-49 Medición de ruido 27/08 P01 06:20 am

Figura 8-50 Medición de ruido 27/08 P01 08:10 am

Figura 8-51 Medición de ruido 27/08 P01 18:10 pm

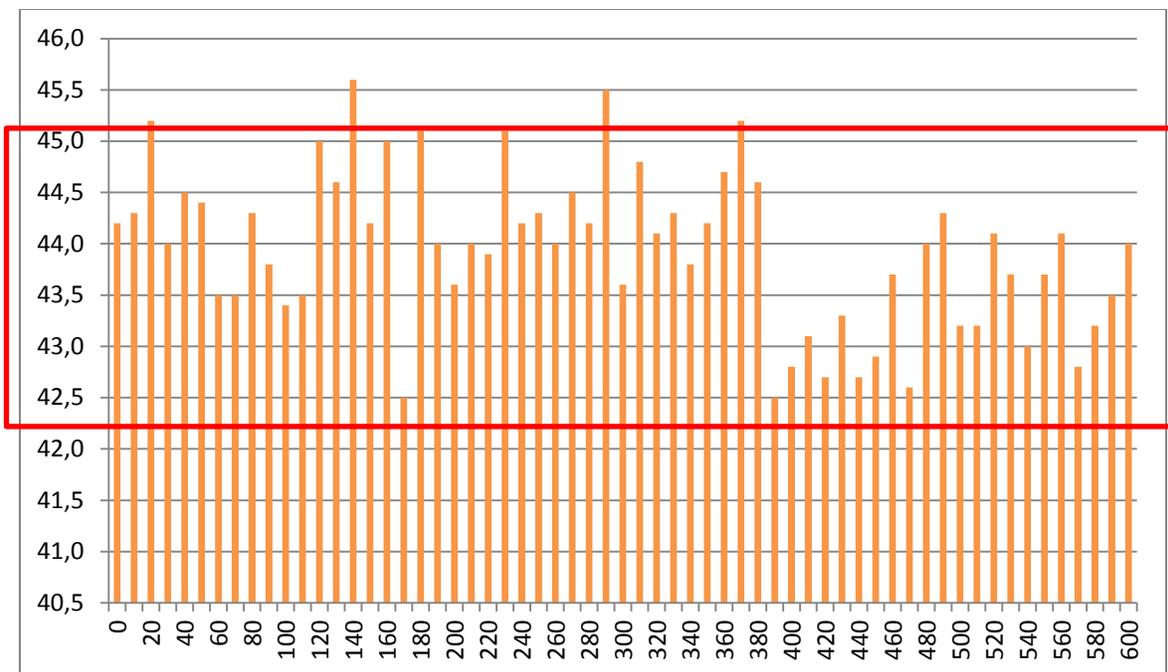
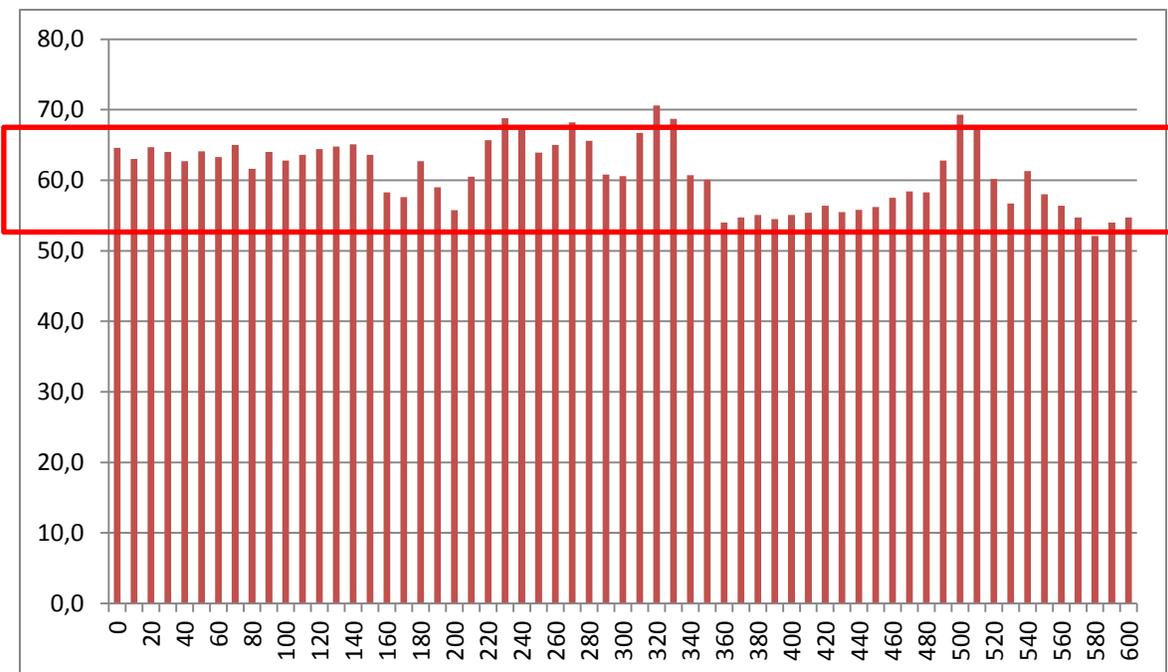
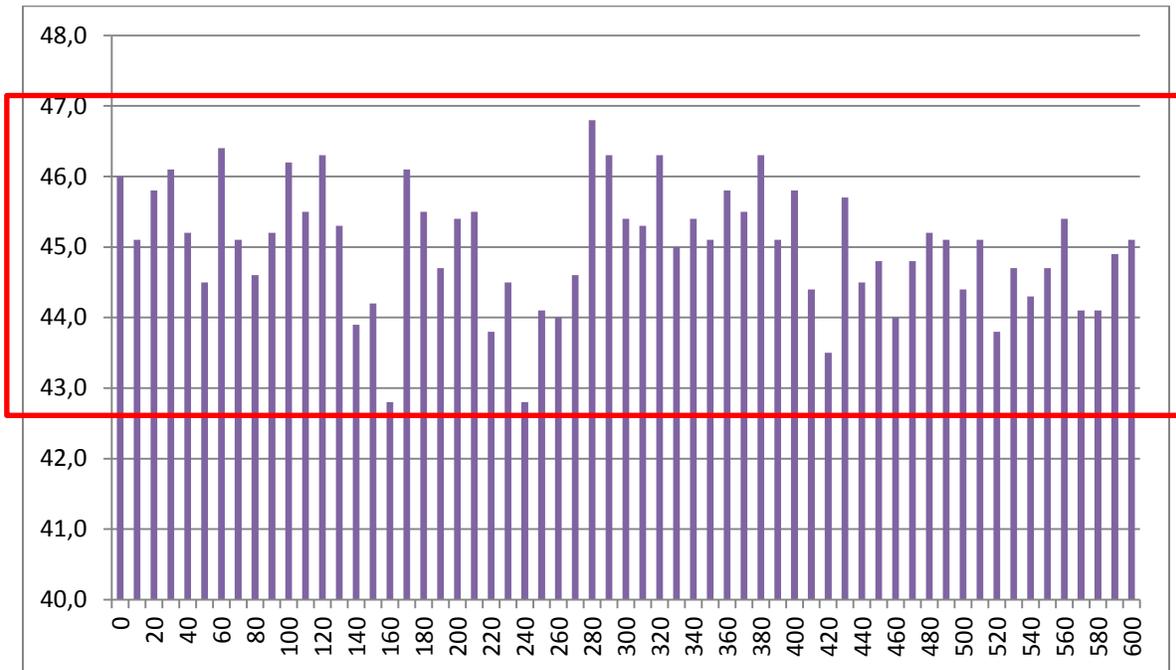
promedio en el rango de los 43-47A (45A). Se aclara que durante todo el día se produjo un fuerte sonido de la marea en el lugar.

Figura 8-53 Medición de ruido 27/08 P02 06:40 am

Figura 8-54 Medición de ruido 27/08 P02 08:40 am

Figura 8-55 Medición de ruido 27/08 P02 17:30 pm
