INFORME TRIMESTRAL 04 JULIO - AGOSTO - SEPTIEMBRE

Proyecto: Puente sobre Laguna Garzón

Departamento de Maldonado
Octubre 2015

El objetivo de este informe es reportar las tareas realizadas en la obra “Puente sobre la Laguna Garzón” en cuanto al cumplimiento y mejora de los aspectos considerados en el PGA-C de forma trimestral.

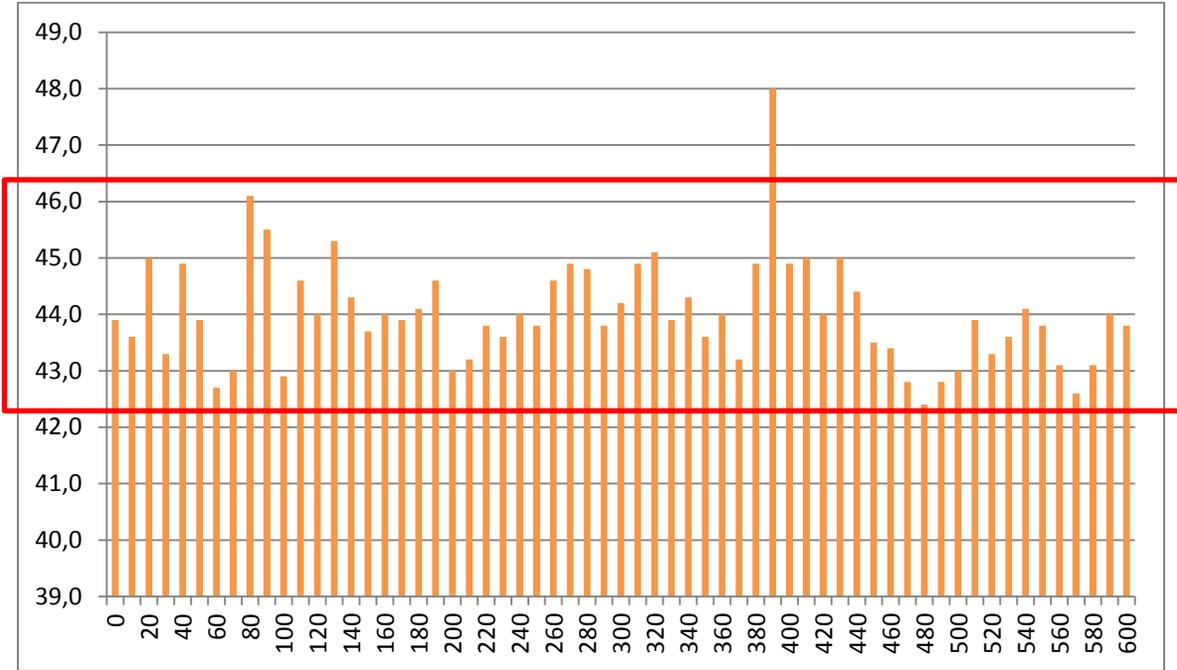
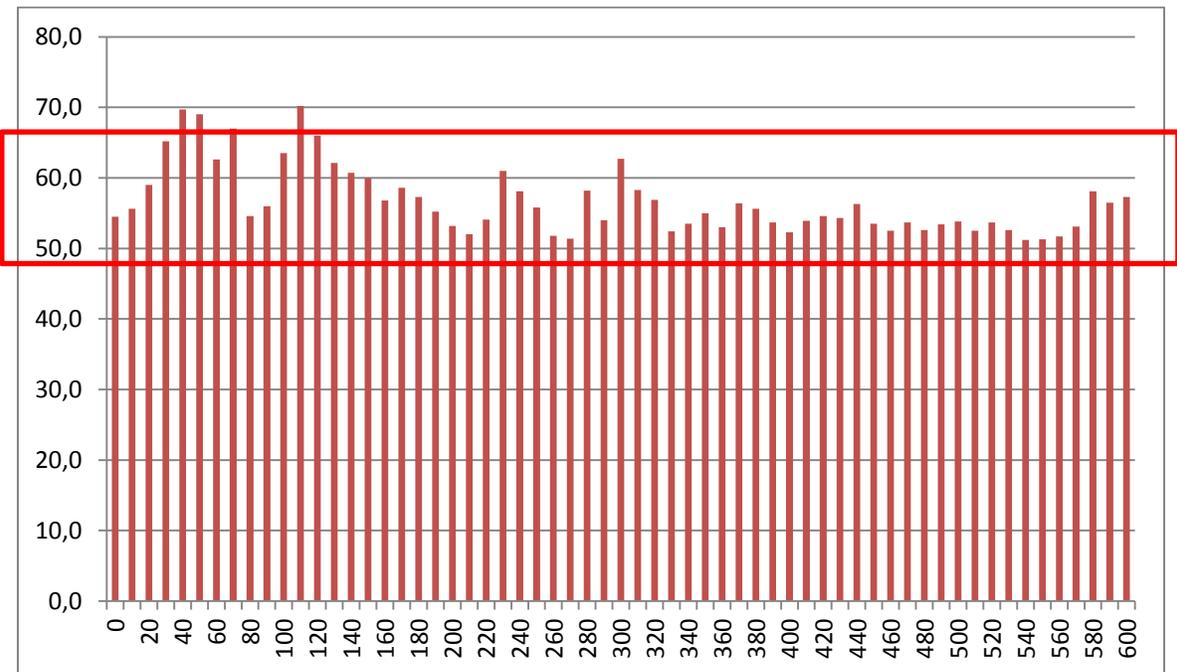
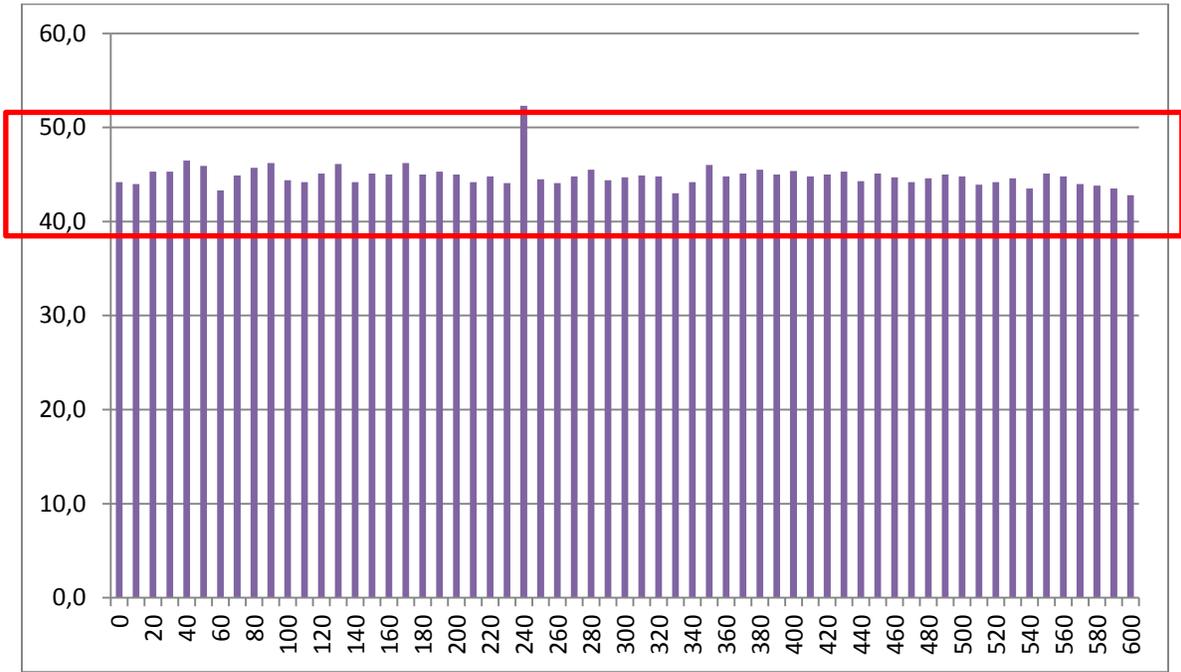
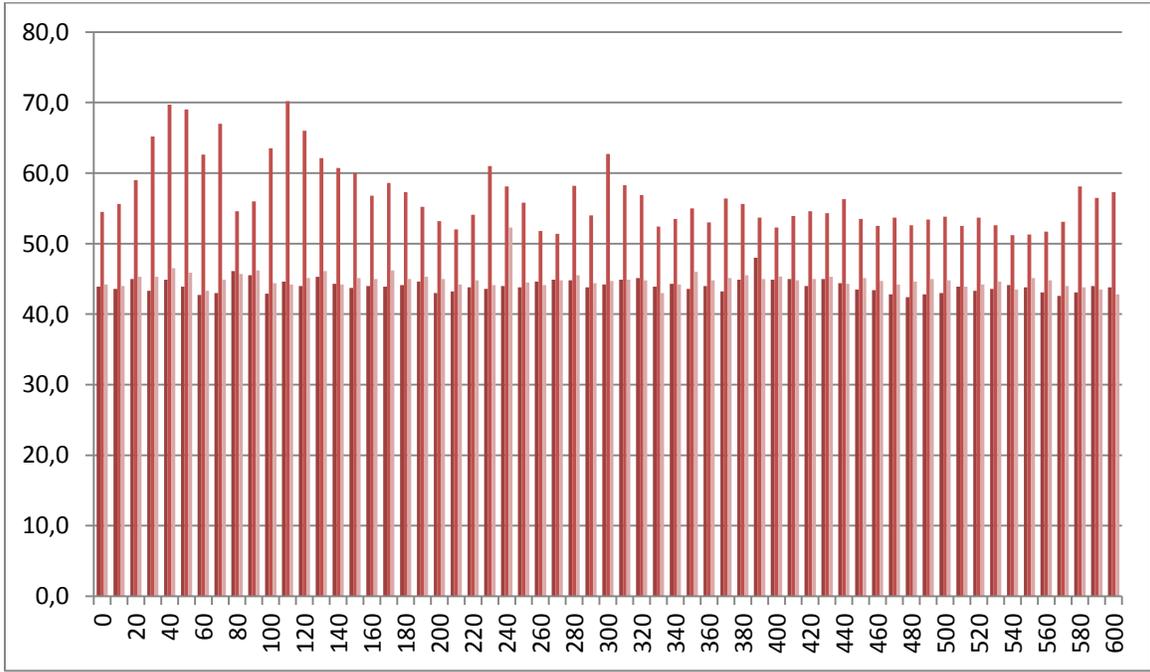
100 a 150, y 580 a 600 correspondientes al trabajo de una motoniveladora y una retroexcavadora. Para la medición de las 17:50 hs se registra un nivel promedio en el rango de los 40-50A (44.9A). Se aclara que durante todo el día se produjo un fuerte sonido de la marea en el lugar.

Figura 8-57 Medición de ruido 27/08 P03 06:55 am

Figura 8-58 Medición de ruido 27/08 P03 09:00 am

Figura 8-59 Medición de ruido 27/08 P03 17:50 pm

Figura 8-60 Comparación de mediciones de ruido 27/08 P03

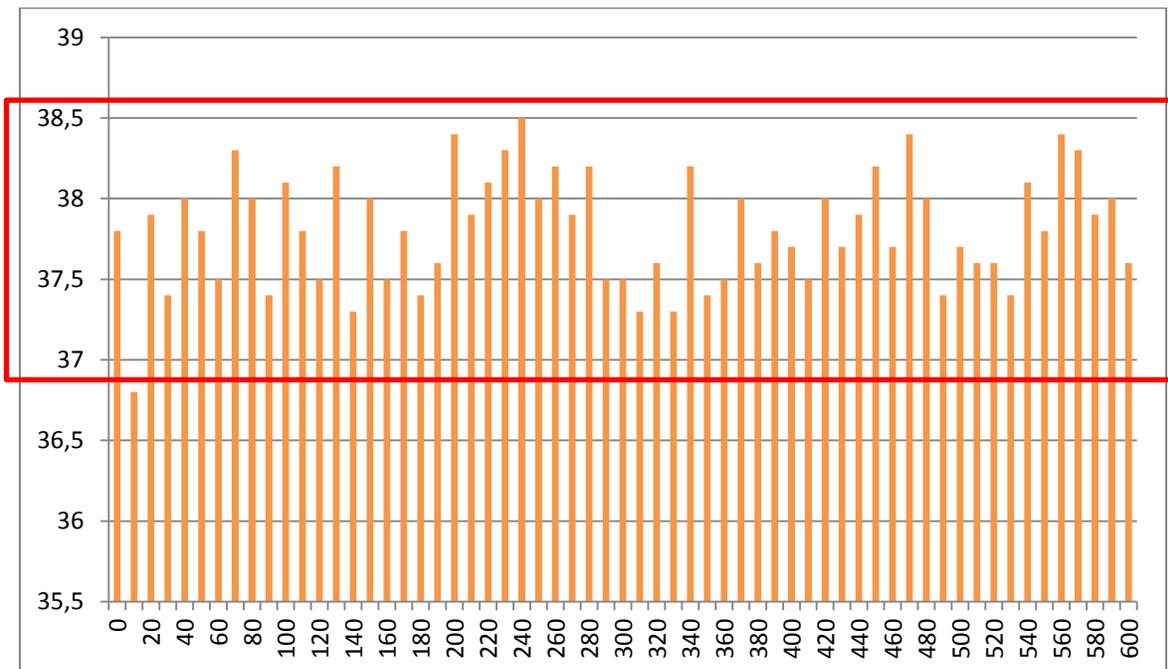
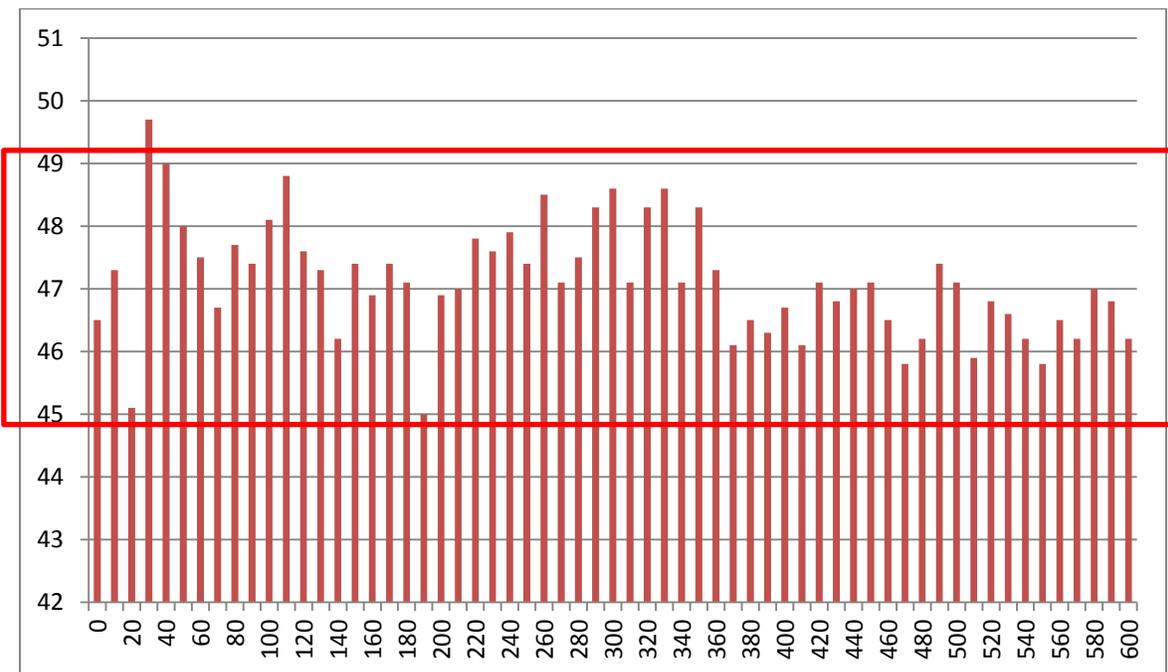
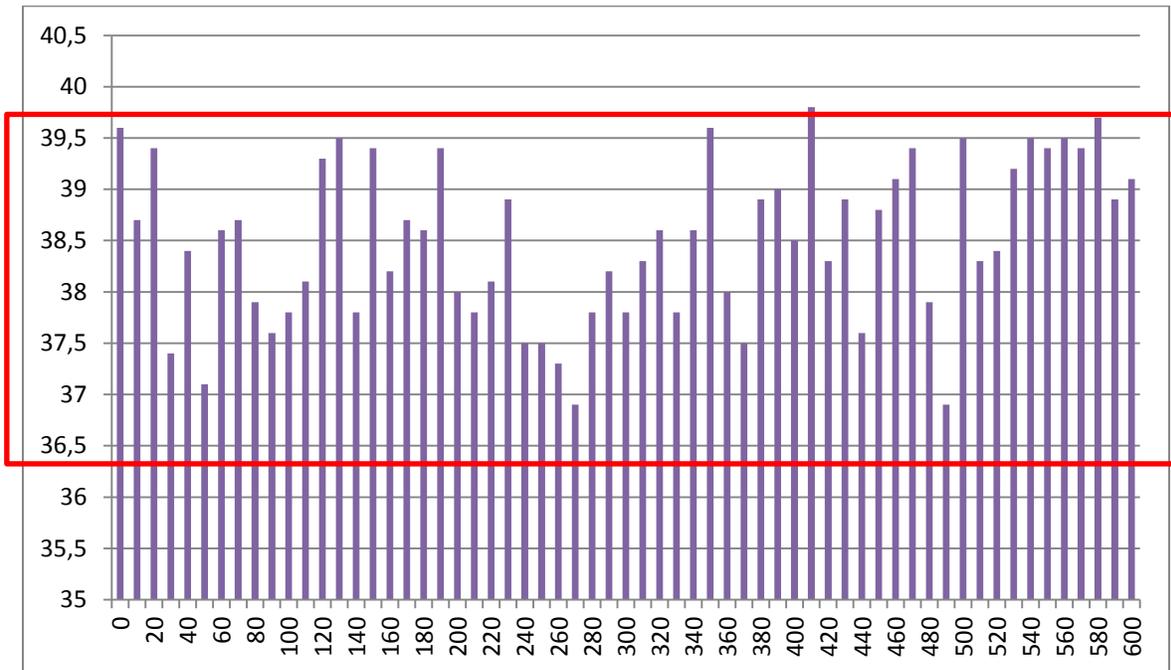
En el Punto 01 para el día 09 de Septiembre a las 06:20 hs el nivel promedio se encuentra en el rango de los 37-38.5A (37.8A). En la misma fecha y punto pero a las 10:20 am se registra un nivel promedio en el rango de los 45-49A (47.1A). Para la medición de las 18:00 hs se registra un nivel promedio en el rango de los 36.5-39.5A (38.5A).

Figura 8-61 Medición de ruido 09/09 P01 06:20 am

Figura 8-62 Medición de ruido 09/09 P01 10:20 am

Figura 8-63 Medición de ruido 09/09 P1 18:00 pm

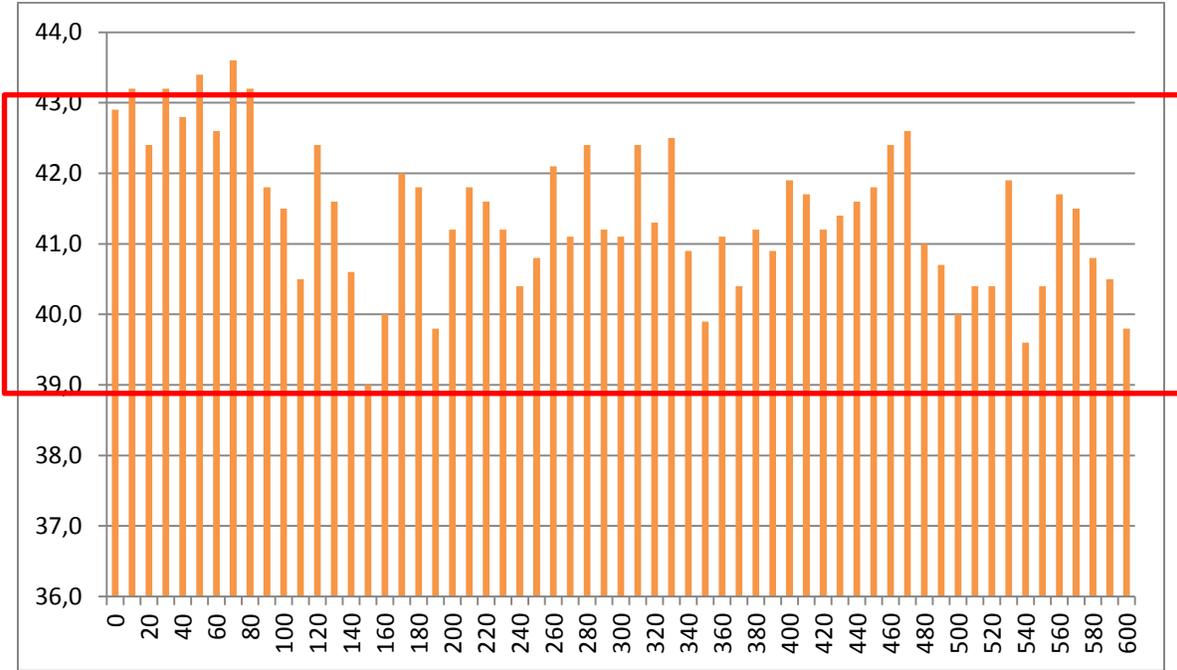
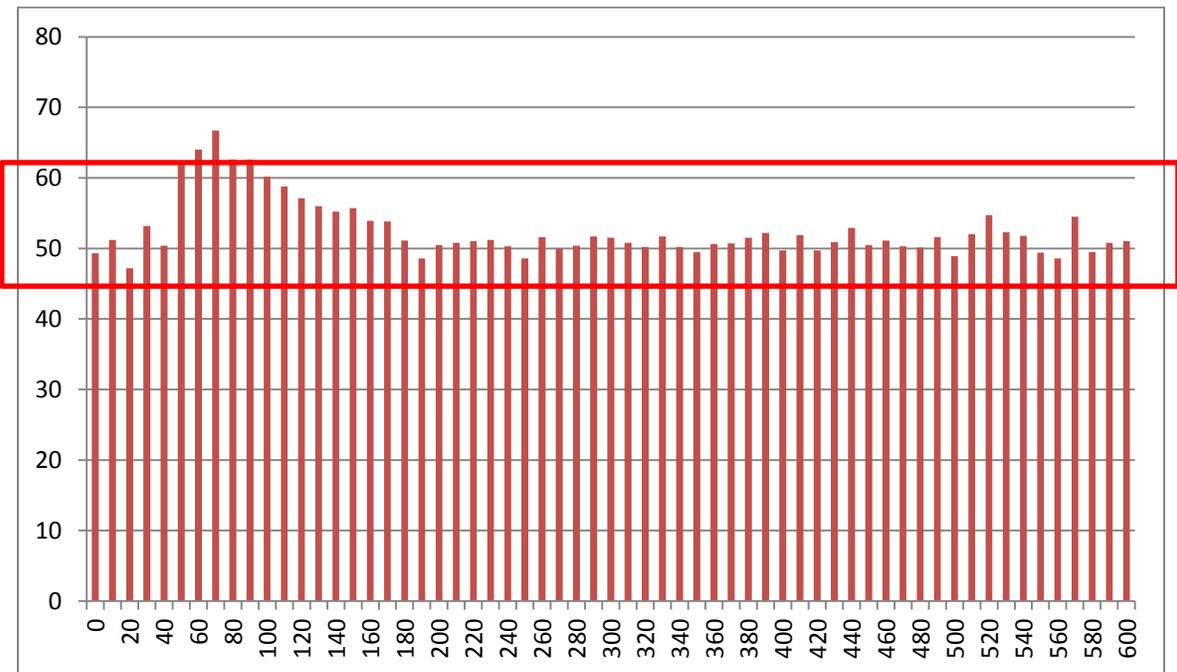
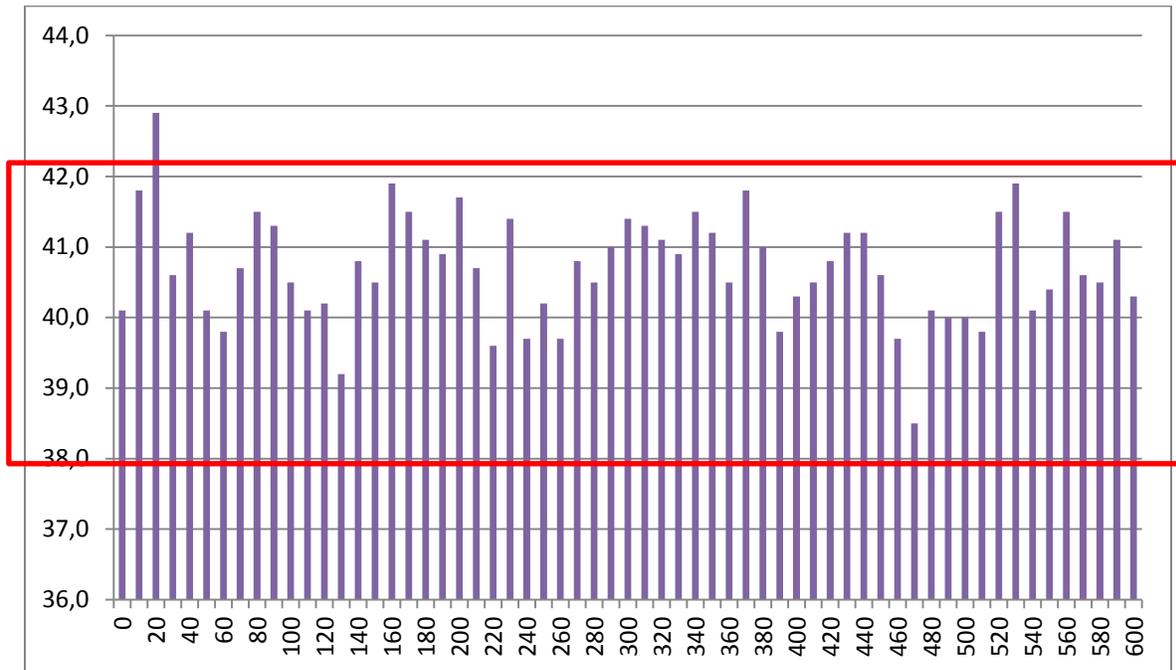
respectivamente. Para la medición de las 17:10 hs se registra un nivel promedio en el rango de los 38-42A (40.7A). Se aclara que durante todo el día se produjo un fuerte sonido de la marea en el lugar.

Figura 8-65 Medición de ruido 09/09 P02 06:40 am

Figura 8-66 Medición de ruido 09/09 P02 09:50 am

Figura 8-67 Medición de ruido 09/09 P2 17:10 pm

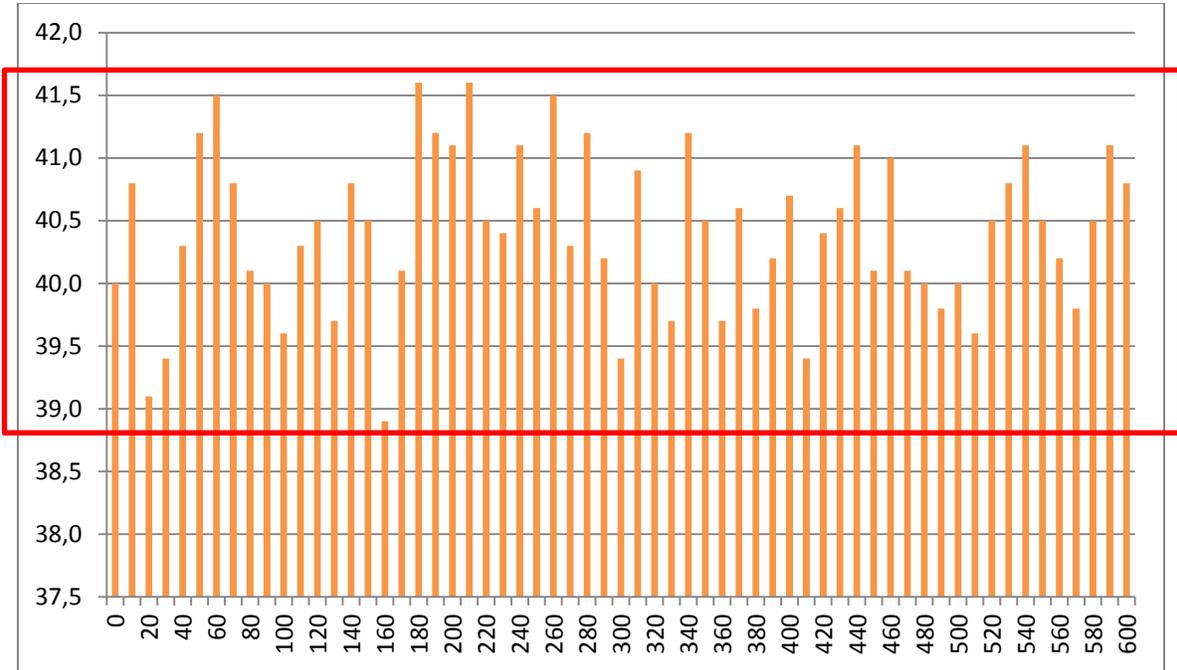
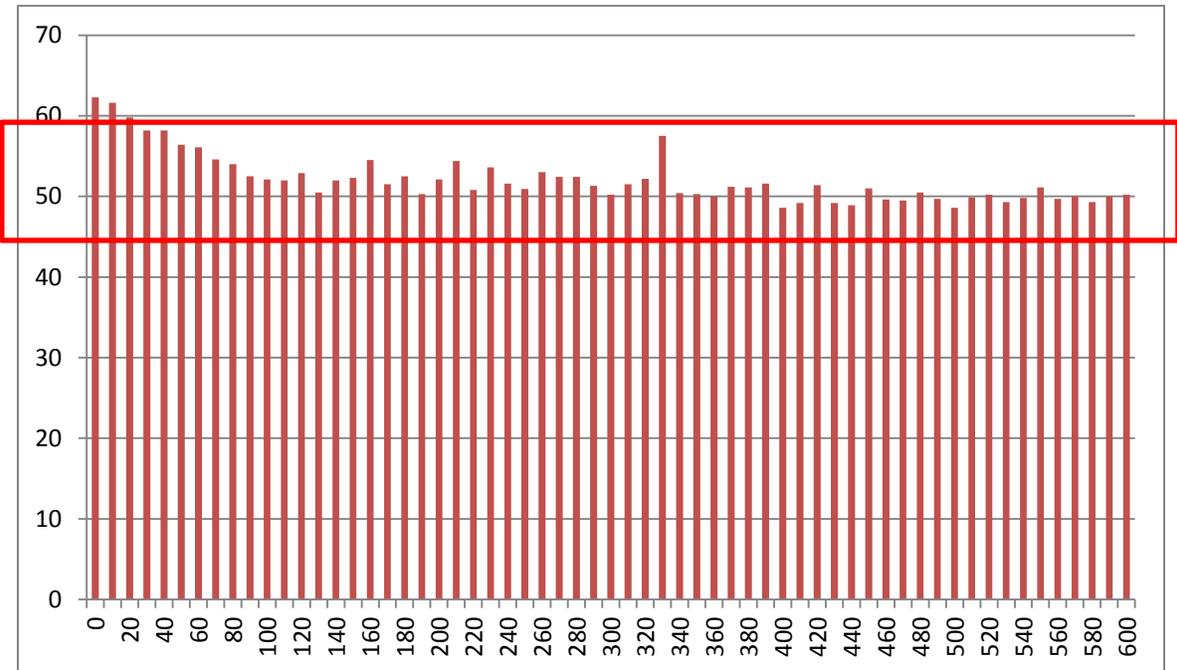
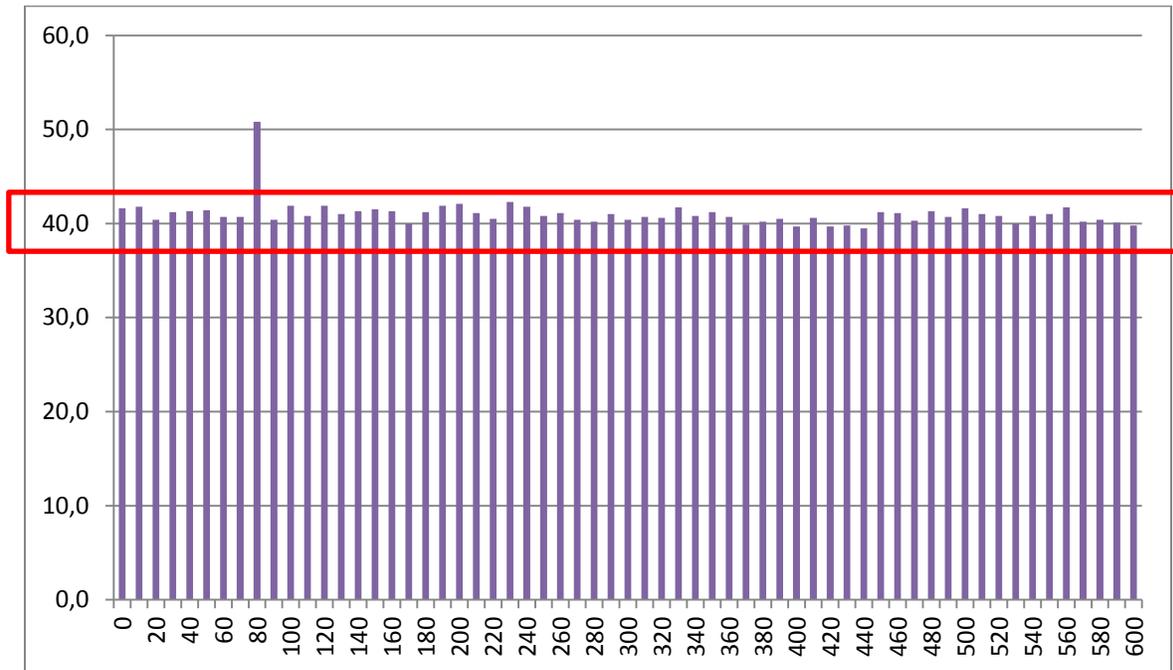
17:30 hs se registra un nivel promedio en el rango de los 39-42A (41A). Se aclara que durante todo el día se produjo un fuerte sonido de la marea en el lugar.

Figura 8-69 Medición de ruido 09/09 P03 06:55 am

Figura 8-70 Medición de ruido 09/09 P03 09:30 am

Figura 8-71 Medición de ruido 09/09 P3 17:30 pm

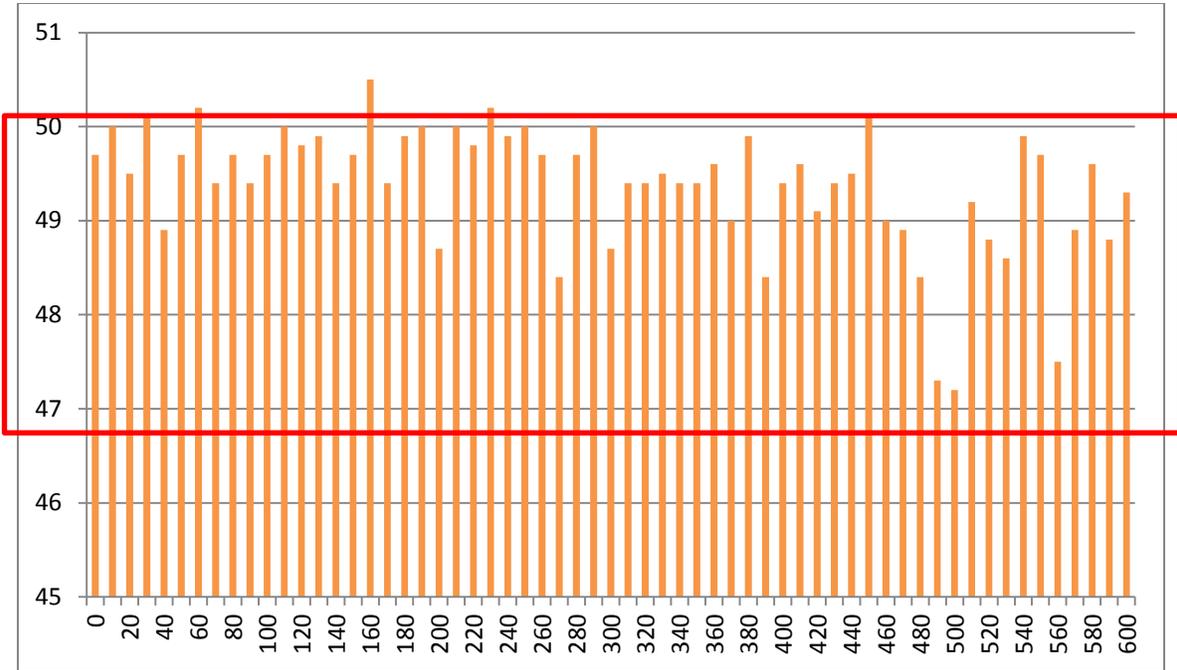
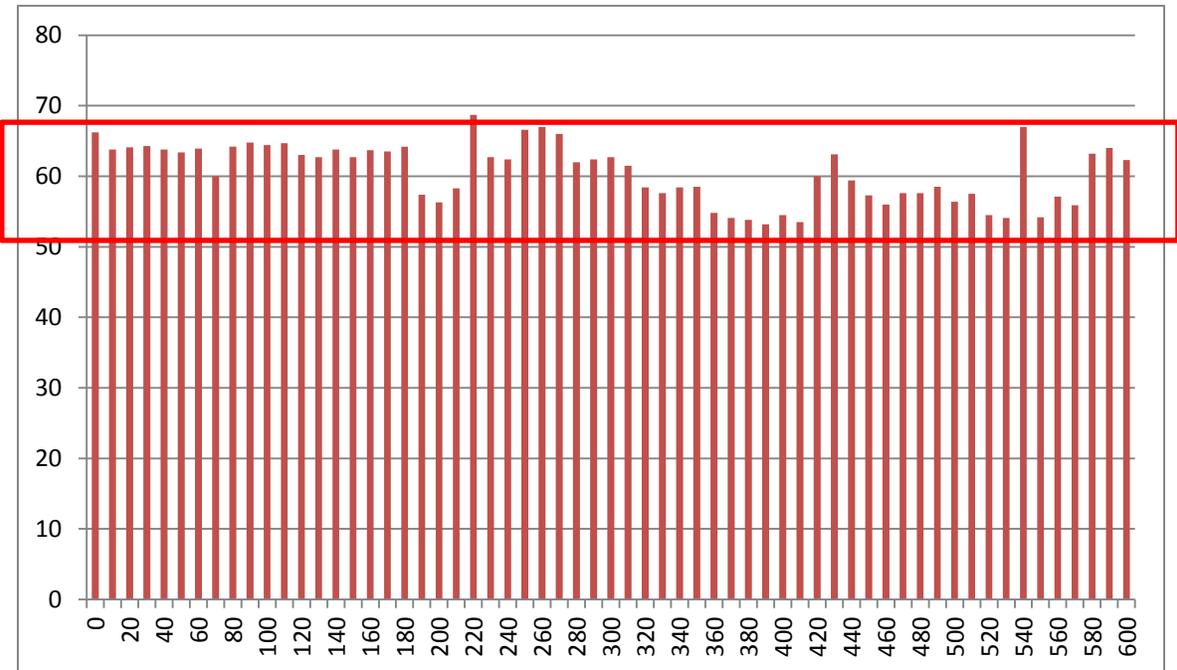
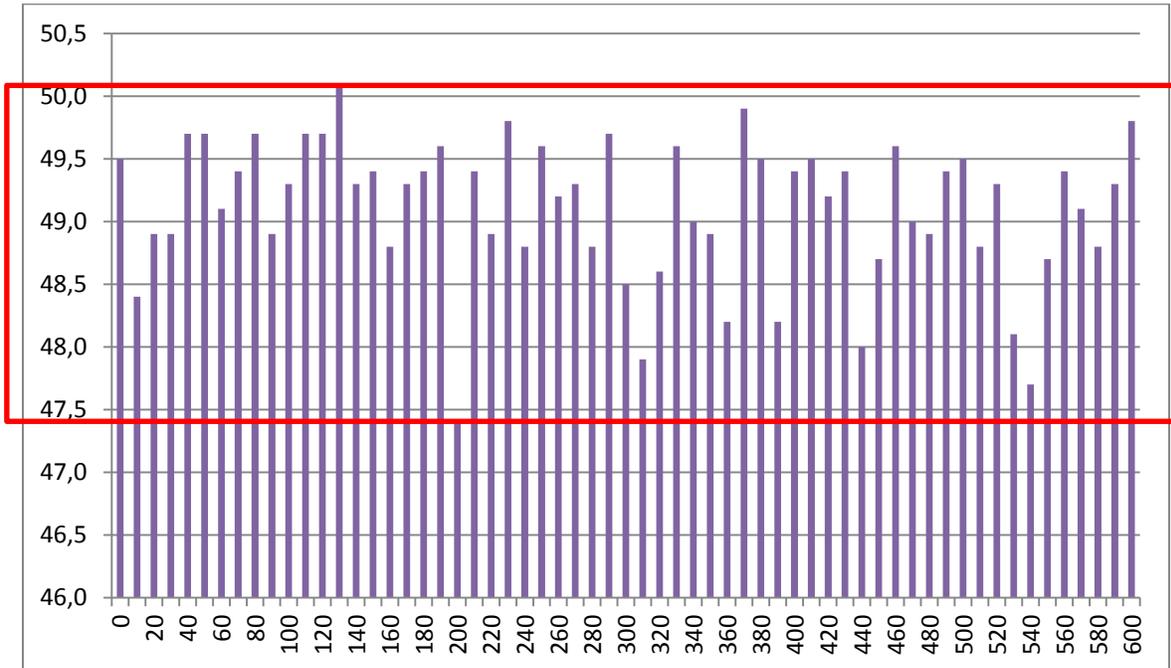
promedio en el rango de los 47.5-50A (49.1A). Se aclara que durante todo el día se produjo un fuerte sonido de la marea y el viento en el lugar.

Figura 8-73 Medición de ruido 28/09 P01 06:20 am

Figura 8-74 Medición de ruido 28/09 P01 13:00 pm

Figura 8-75 Medición de ruido 28/09 P1 18:10 pm

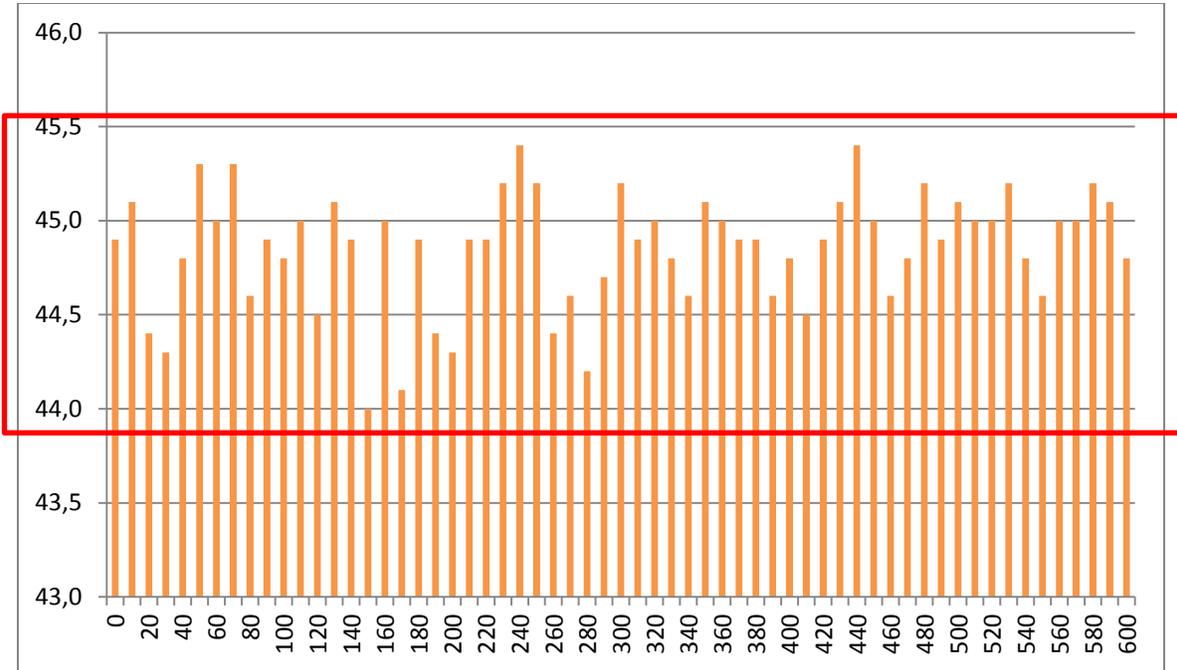
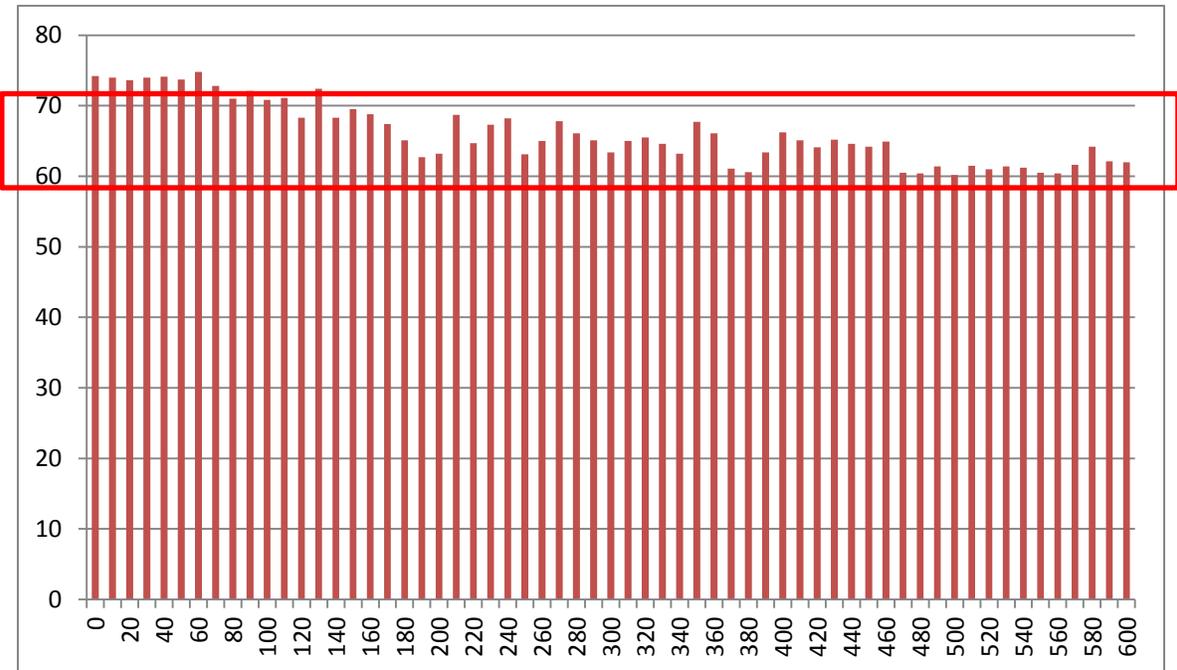
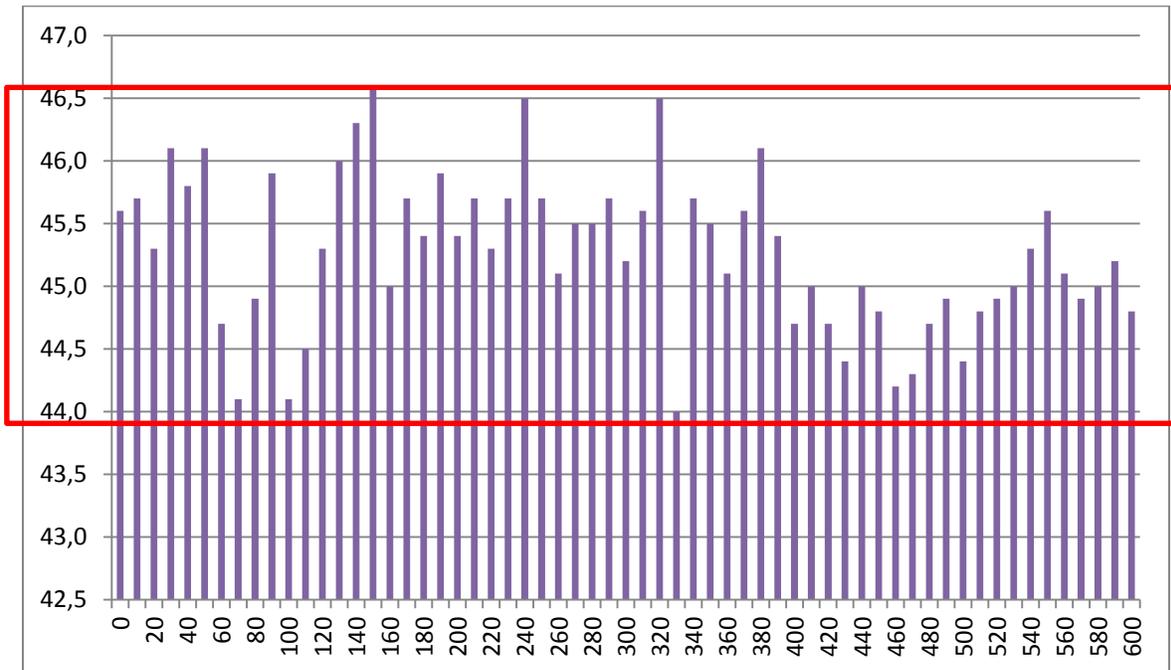
promedio en el rango de los 44-46.5A (45.3A). Se aclara que durante todo el día se produjo un fuerte sonido de la marea y el viento en el lugar.

Figura 8-77 Medición de ruido 28/09 P02 06:40 am

Figura 8-78 Medición de ruido 28/09 P02 10:20 am

Figura 8-79 Medición de ruido 28/09 P2 17:20 pm

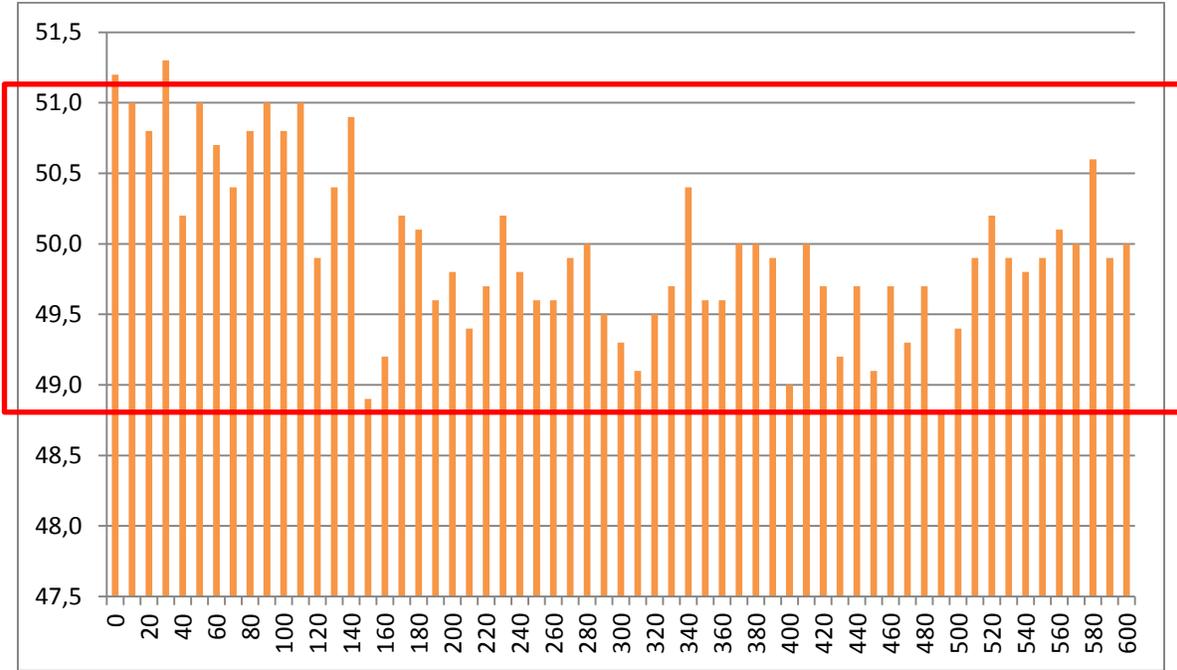
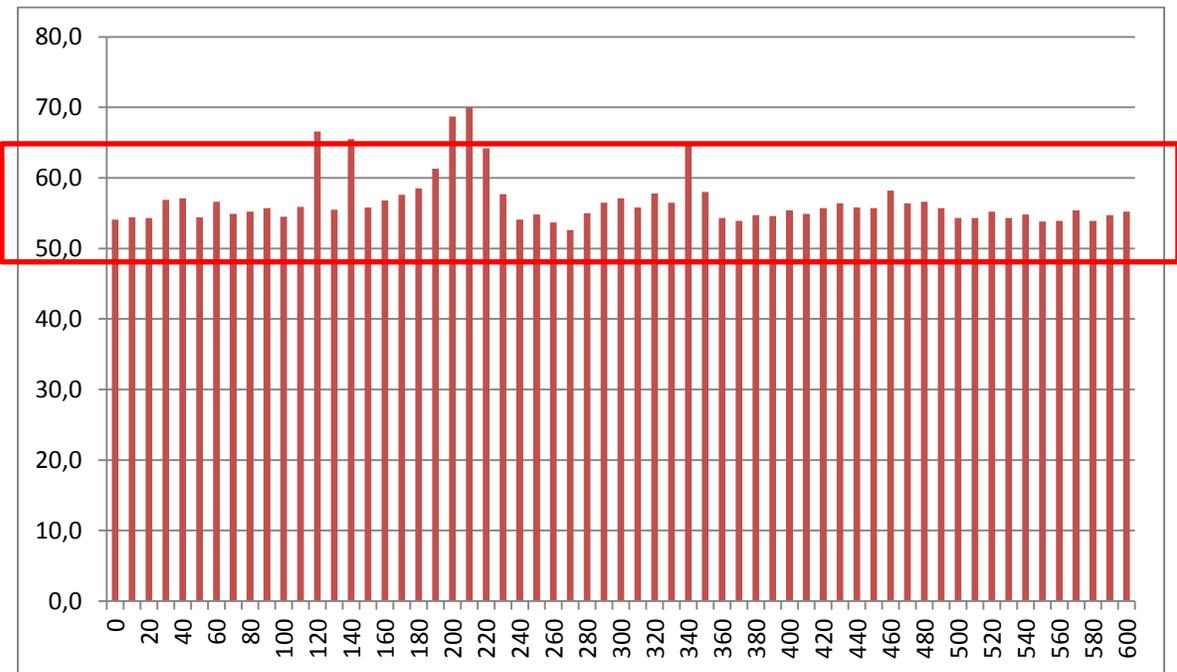
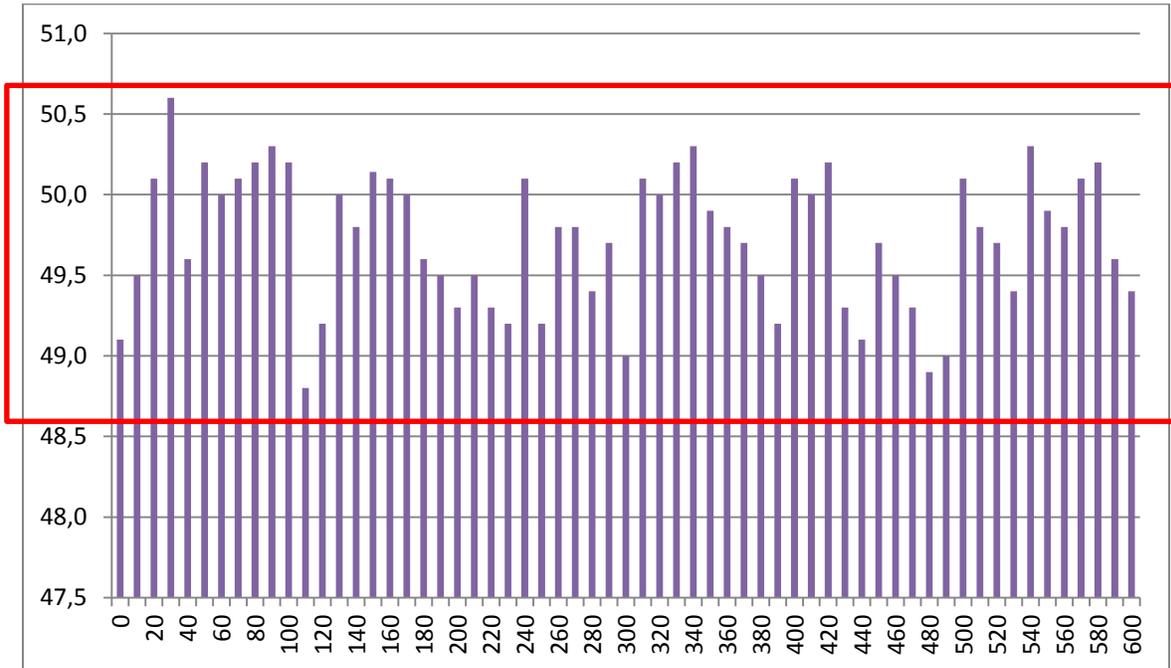
respectivamente. Para la medición de las 17:40 hs se registra un nivel promedio en el rango de los 48.5-50.5A (49.7A). Se aclara que durante todo el día se produjo un fuerte sonido de la marea y el viento en el lugar.

Figura 8-81 Medición de ruido 28/09 P03 06:55 am

Figura 8-82 Medición de ruido 28/09 P03 10:50 am

Figura 8-83 Medición de ruido 28/09 P3 17:40 pm
