INFORME TRIMESTRAL 05 OCTUBRE - NOVIEMBRE - DICIEMBRE

Estudio Ingeniería Ambiental

Proyecto: Puente sobre Laguna Garzón

Departamento de Maldonado
Diciembre 2015

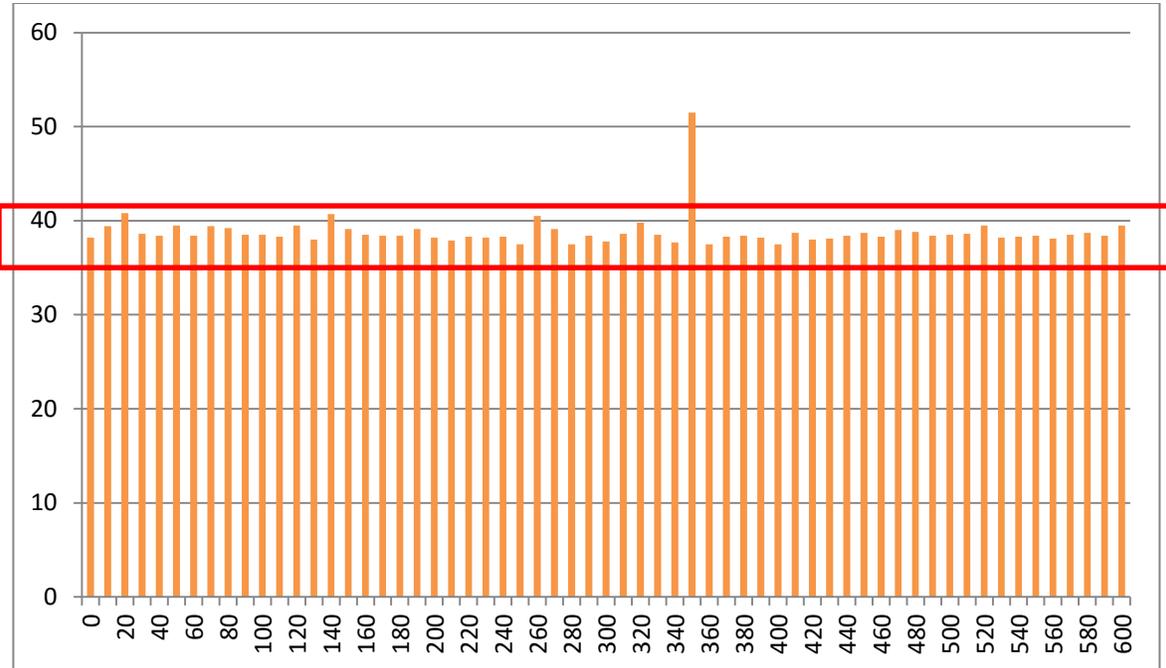
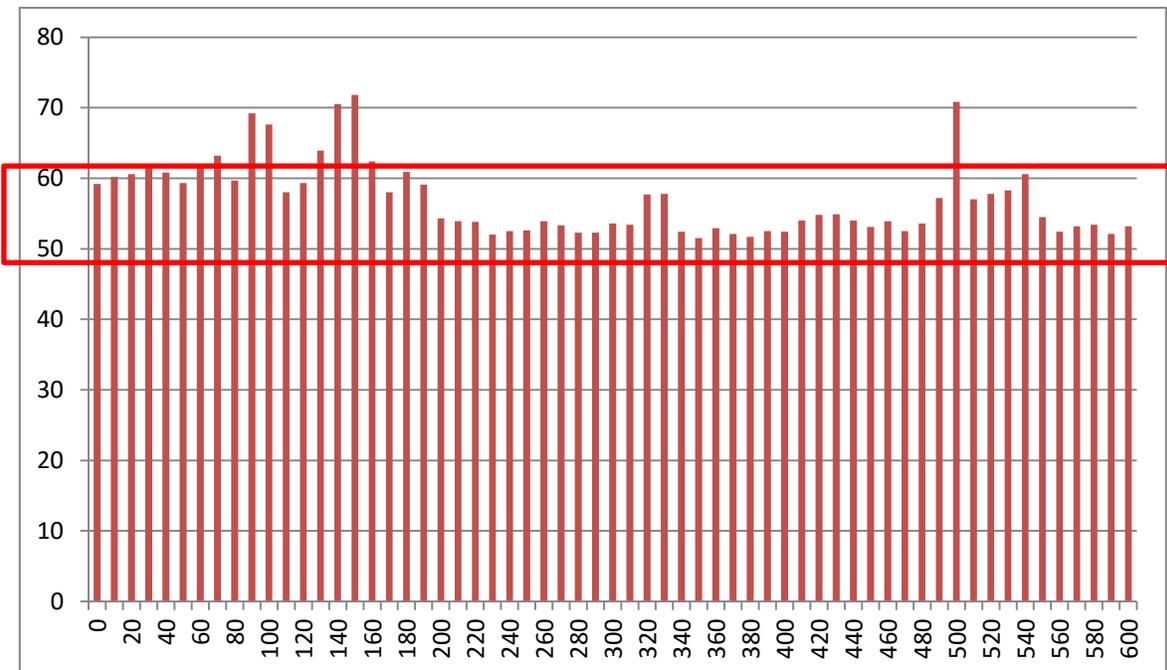
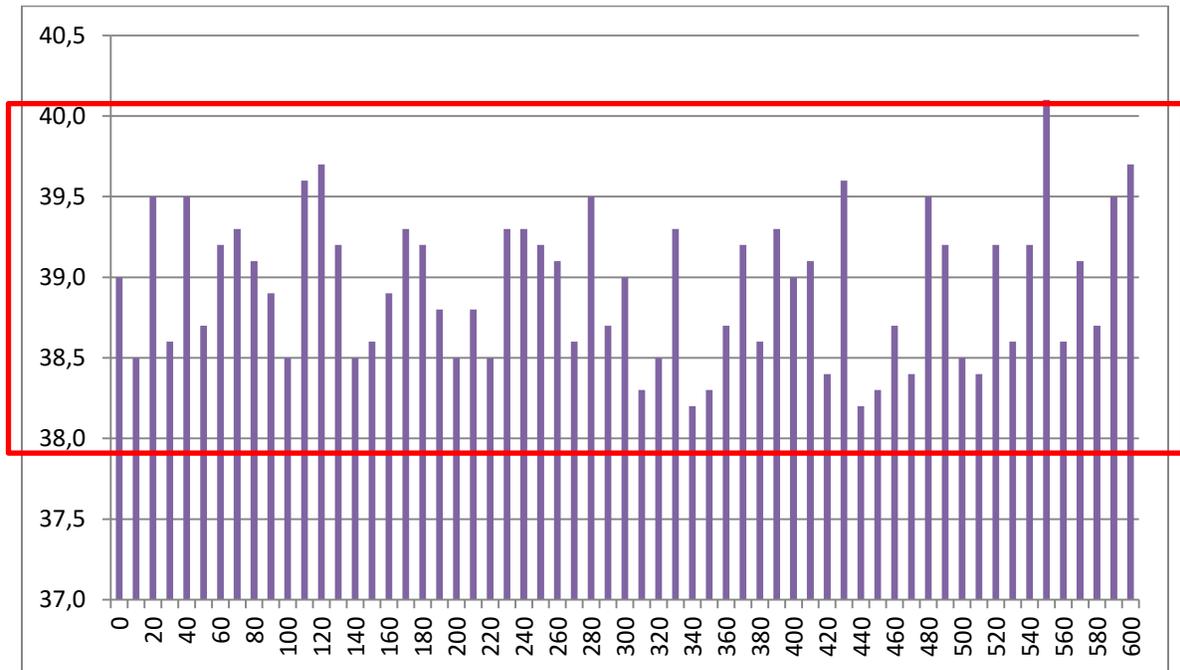
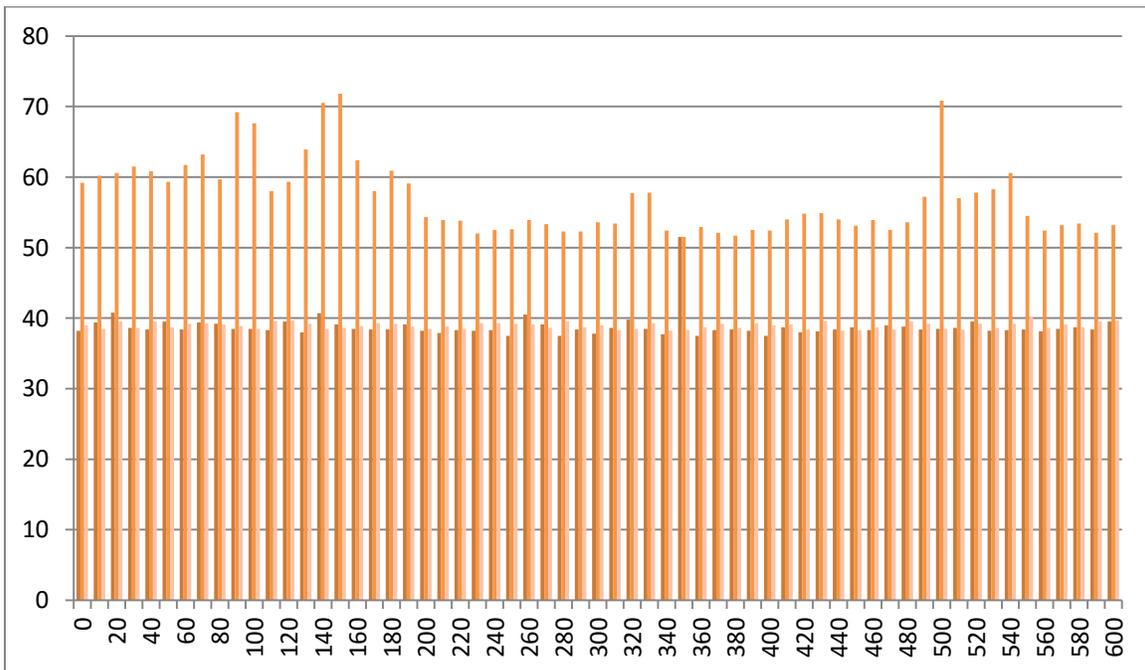
El monitoreo correspondiente al día 9 de Octubre a la hora 06:20 am en el Punto 01 presenta un nivel promedio en el rango de los 37-41A (38.8A). La medición de la hora 09:25 am del mismo día y en el mismo punto promedia el rango de los 48-62A (57A). Identificándose puntos singulares en los intervalos del 0 al 190, 320 a 330 y 490 a 540 correspondientes a la presencia de camiones en

el lugar. La tercera medición del día realizada a las 18:10 pm y exhibe un promedio en el rango de los 38-40A (38.9A).

Figura 8-1 Medición de ruido 09/10 P01 06:20 am

Figura 8-2 Medición de ruido 9/10 P01 9:25 am

Figura 8-3 Medición de ruido 9/10 P01 18:10 pm

Figura 8-4 Comparación de mediciones de ruido 9/10 P01

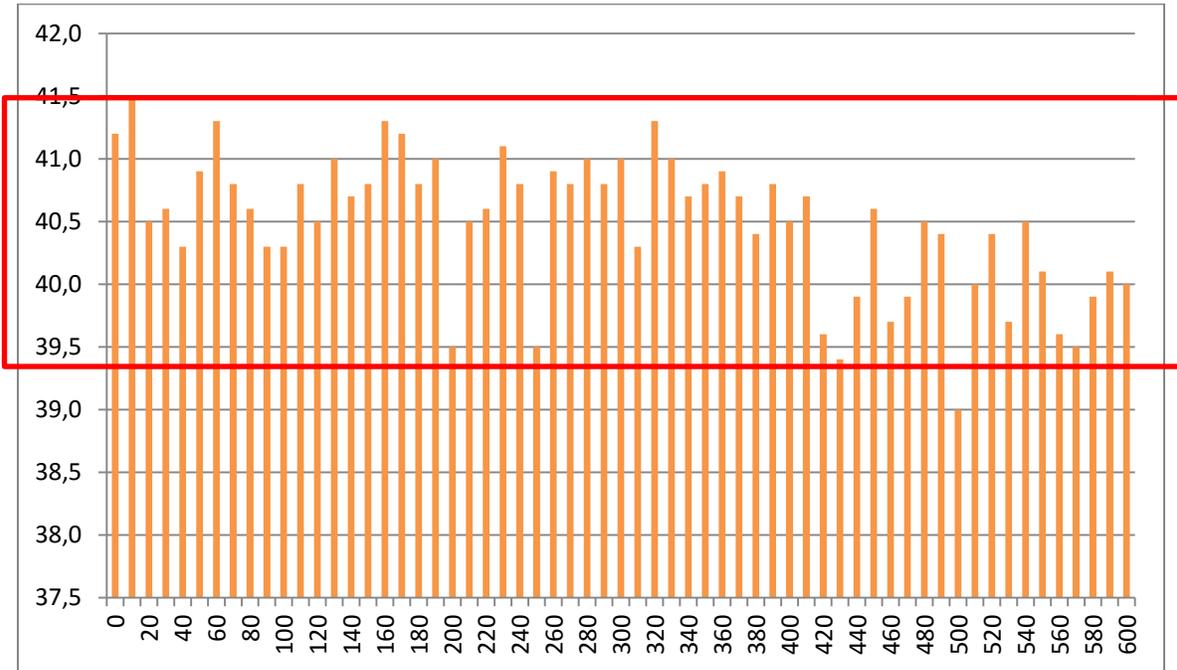
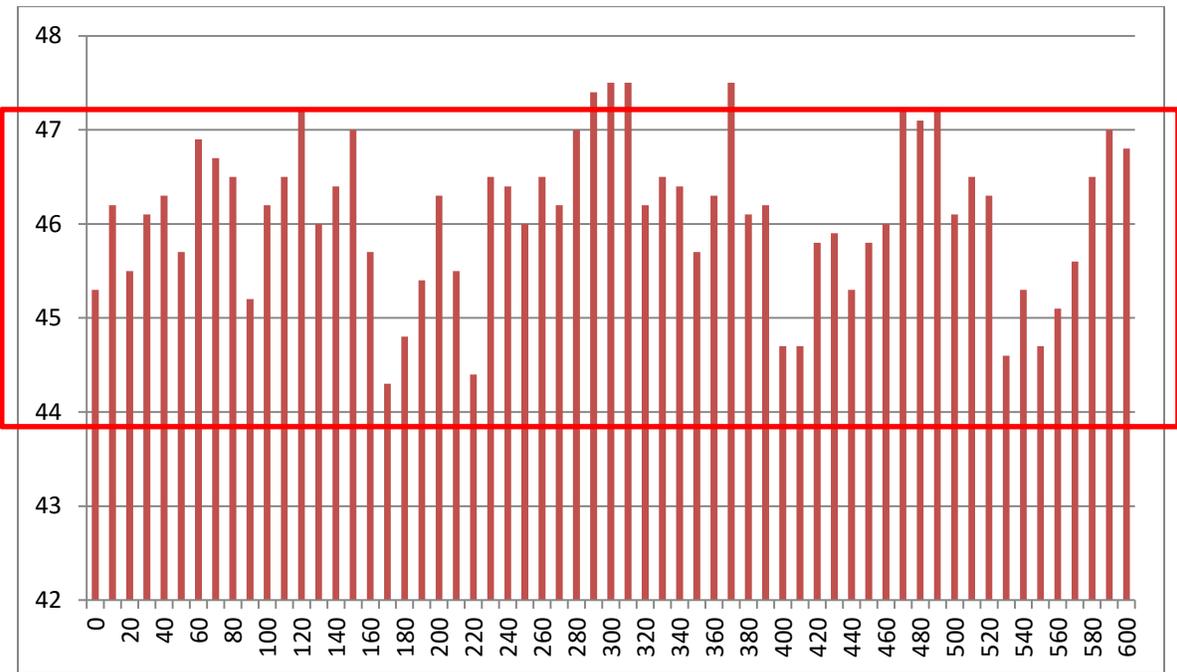
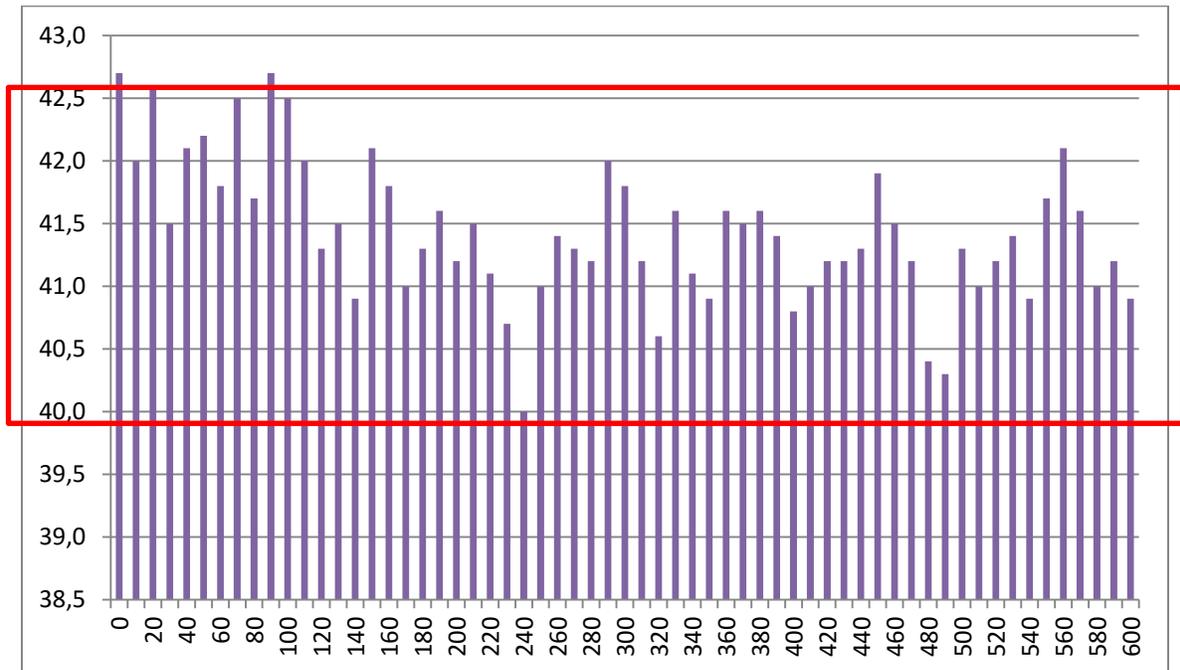
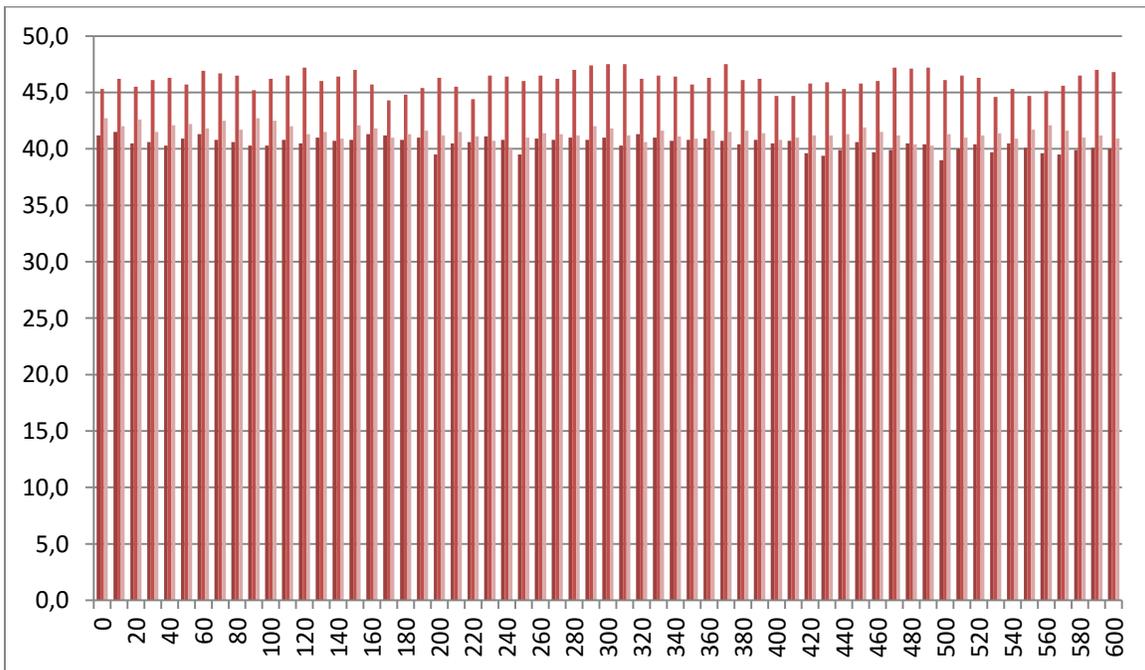
Mientras que en el Punto 02 para el día 9 de Octubre a las 06:40 hs el nivel promedio se encuentra en el rango de los 39.5-41.5A (40.5A). En la misma fecha y punto pero a las 10:00 am se registra un nivel promedio en el rango de los 44-47A (46.1A). La tercera medición del día realizada a las 17:20 pm exhibe un promedio en el rango de los 40-42.5A (41.4A).

Figura 8-5 Medición de ruido 9/10 P02 06:40 am

Figura 8-6 Medición de ruido 9/10 P02 10:00 am

Figura 8-7 Medición de ruido 9/10 P02 17:20 pm

Figura 8-8 Comparación de mediciones de ruido 1/07 P02

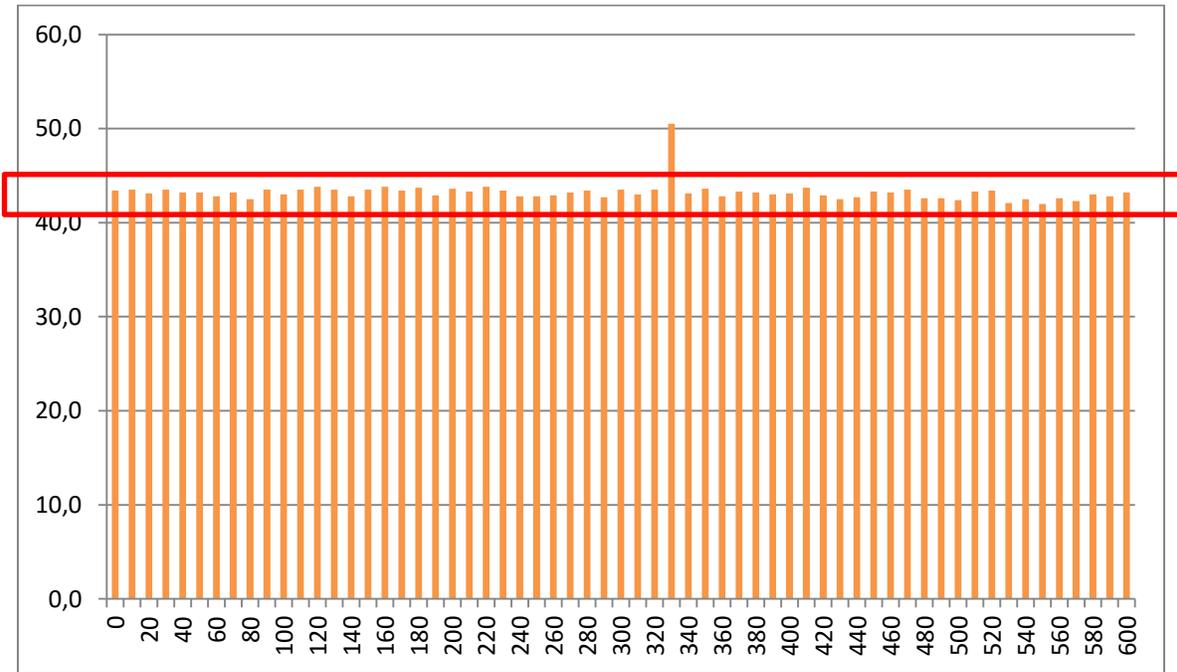
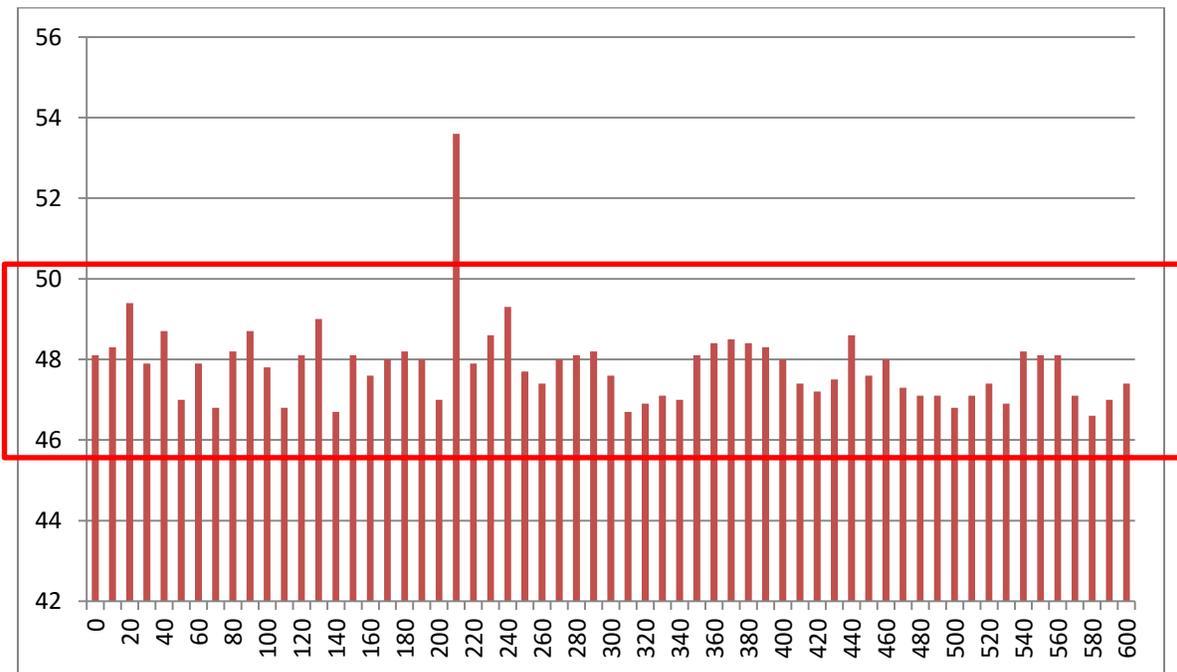
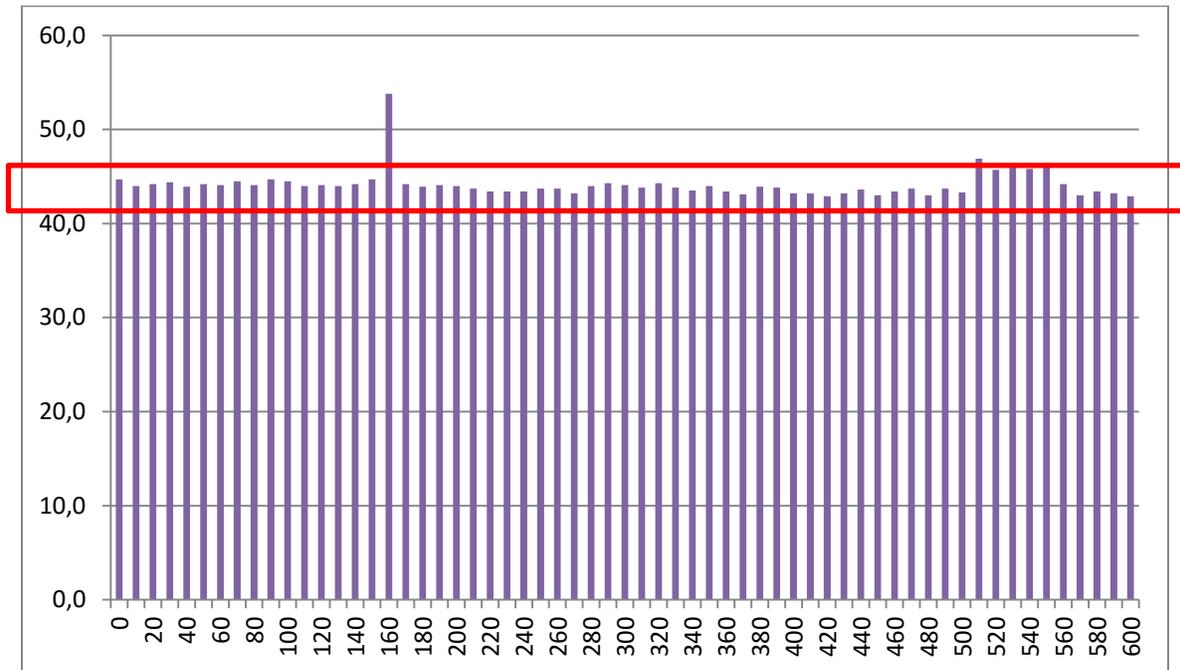
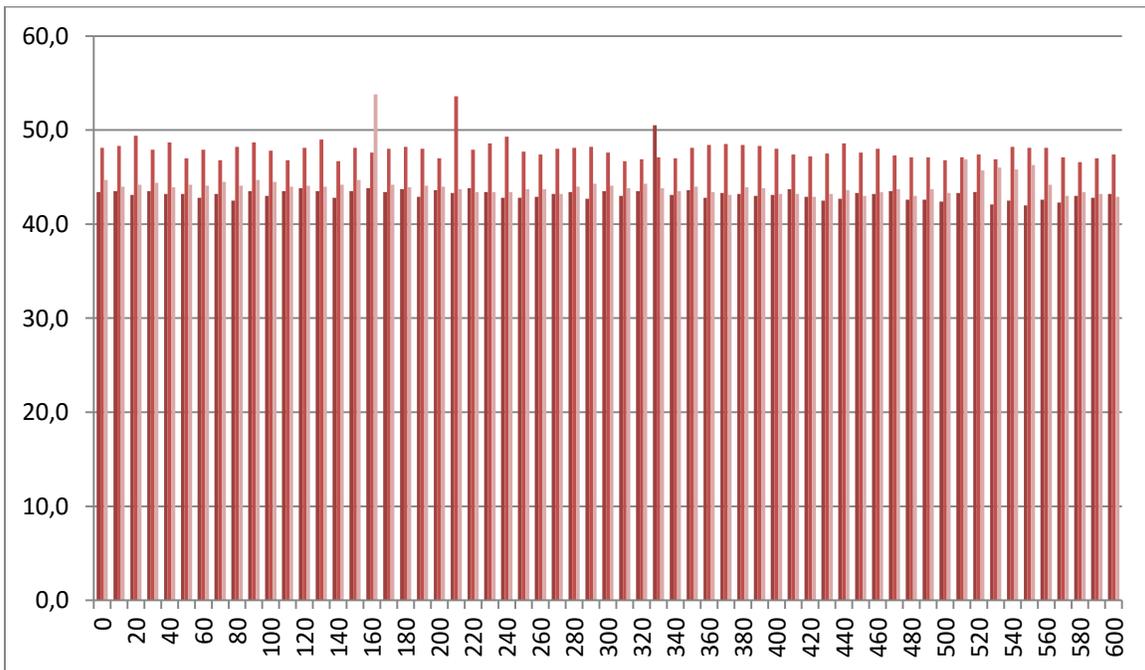
En el Punto 03 para el día 9 de Octubre a las 06:55 hs el nivel promedio se encuentra en el rango de los 40-45A (43.2A). Presentando un punto singular en el tiempo 330 correspondiente a la presencia de aves en el sitio. En la misma fecha y punto pero a las 10:40 am se registra un nivel promedio en el rango de los 46-50A (47.8A). Teniendo un punto singular en el tiempo 210

correspondiente al pasaje de un vehículo por la zona. La tercera medición del día realizada a las 17:40 pm exhibe un promedio en el rango de los 42-46A (44.1A). Presentando un punto singular en el tiempo 160 y el intervalo de 510 a 560 correspondientes a la presencia de aves y el pasaje de un bote respectivamente.

Figura 8-9 Medición de ruido 9/10 P03 06:55 am

Figura 8-10 Medición de ruido 9/10 P03 10:40 am

Figura 8-11 Medición de ruido 9/10 P03 17:40 pm

Figura 8-12 Comparación de mediciones de ruido 9/10 P03

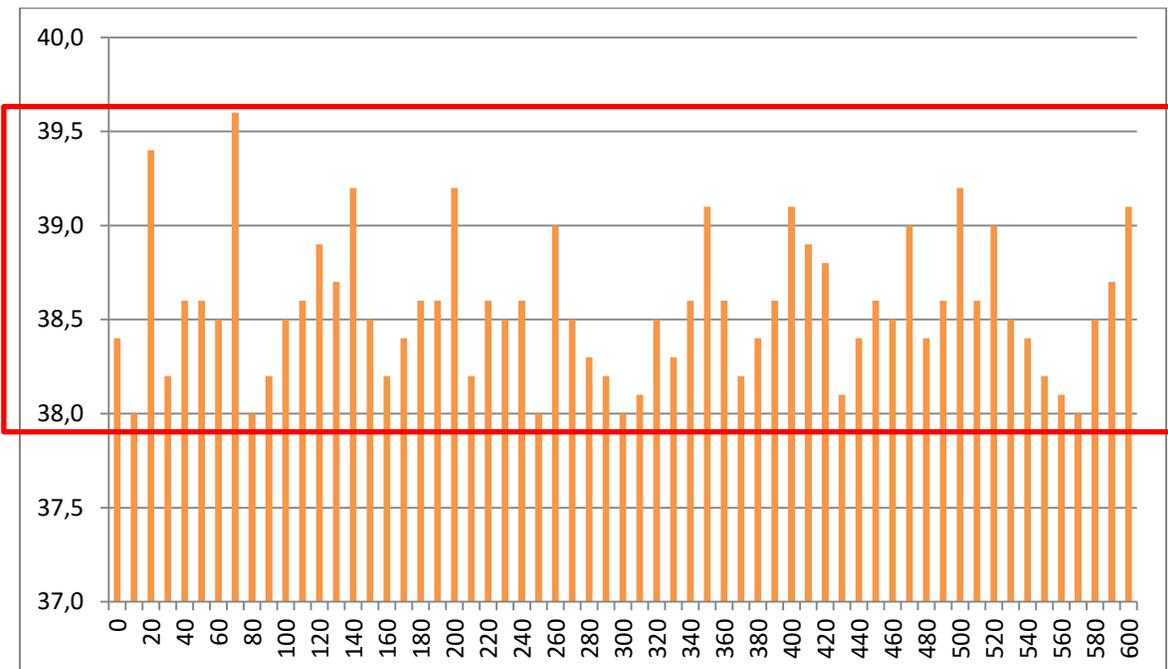
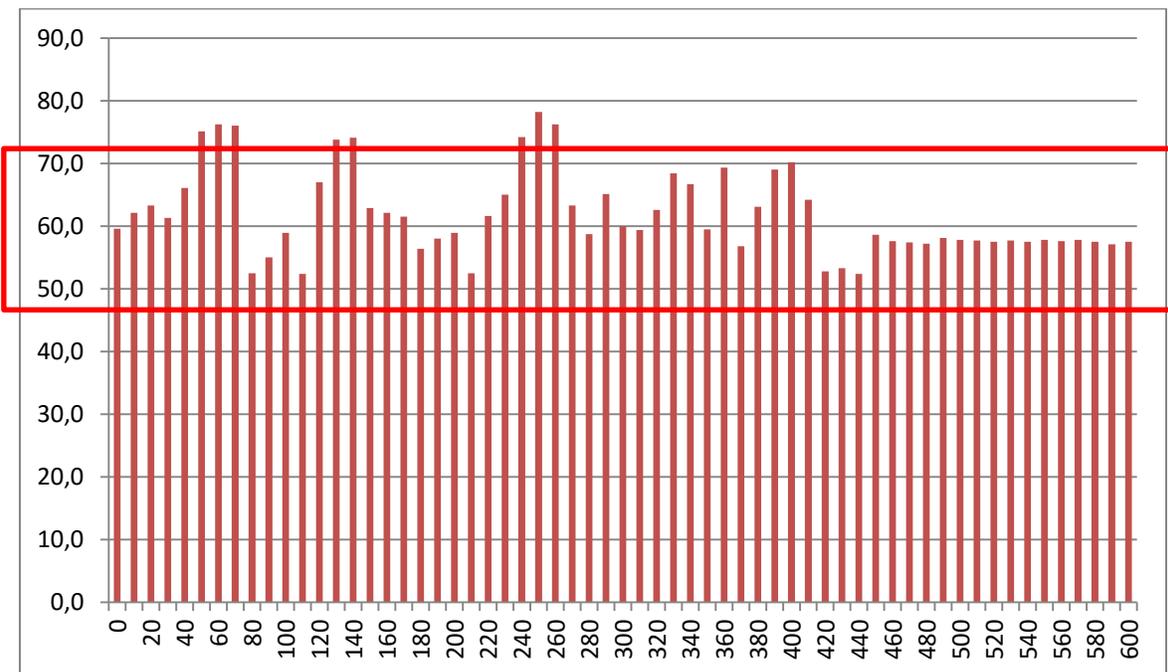
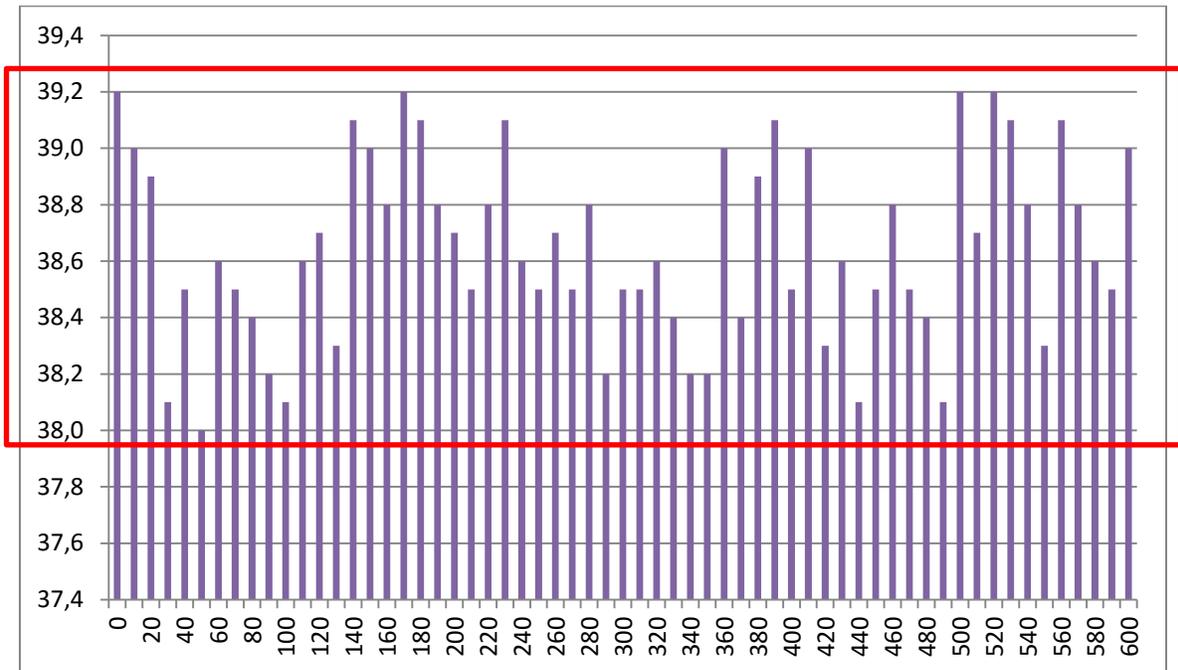
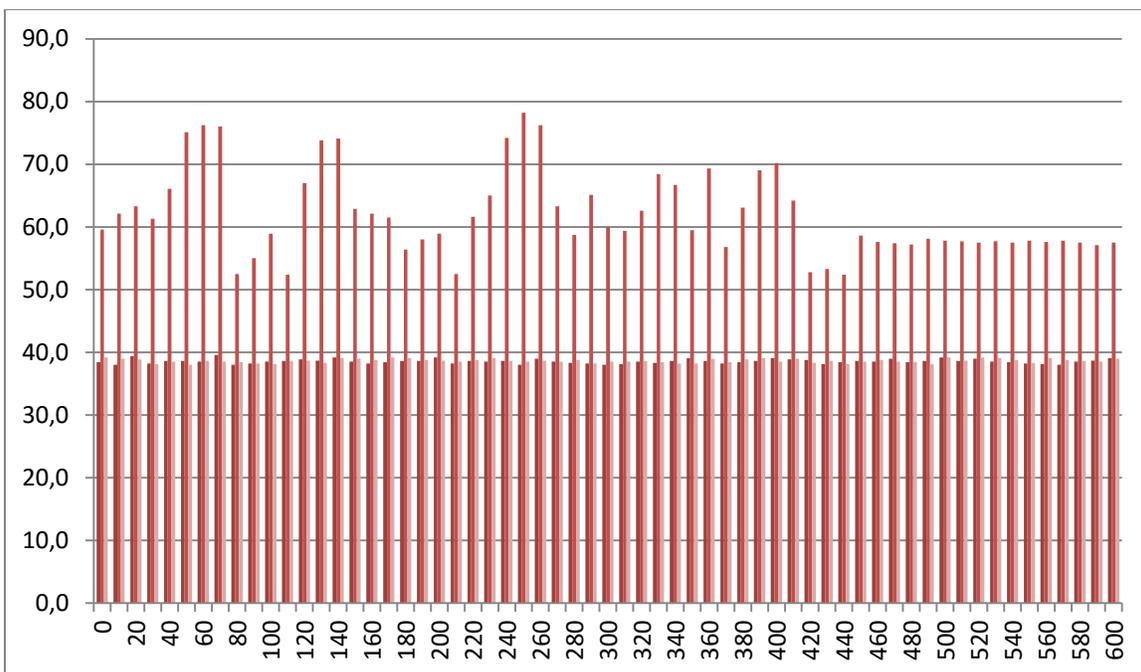
El monitoreo correspondiente al día 23 de Octubre a la hora 06:20 am en el Punto 01 presenta un nivel promedio en el rango de los 38-39.5A (38.6A). La medición de la hora 13:00 pm del mismo día y en el mismo punto promedia el rango de los 50-70A (61.9A). La medición de la hora 17:40 pm del mismo día y en el mismo punto promedia el rango de los 38-39.2A (38.6A).

Figura 8-13 Medición de ruido 23/10 P01 06:20 am

Figura 8-14 Medición de ruido 23/10 P01 13:00 pm

Figura 8-15 Medición de ruido 23/10 P01 17:40 pm

Figura 8-16 Comparación de mediciones de ruido 23/10 P01

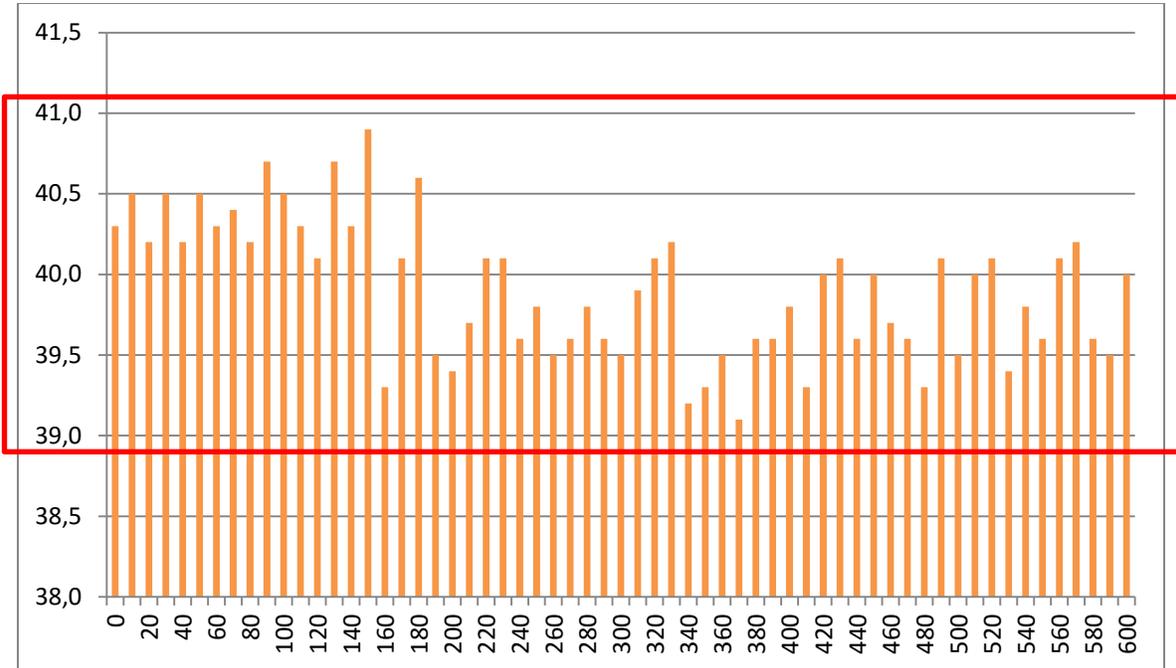
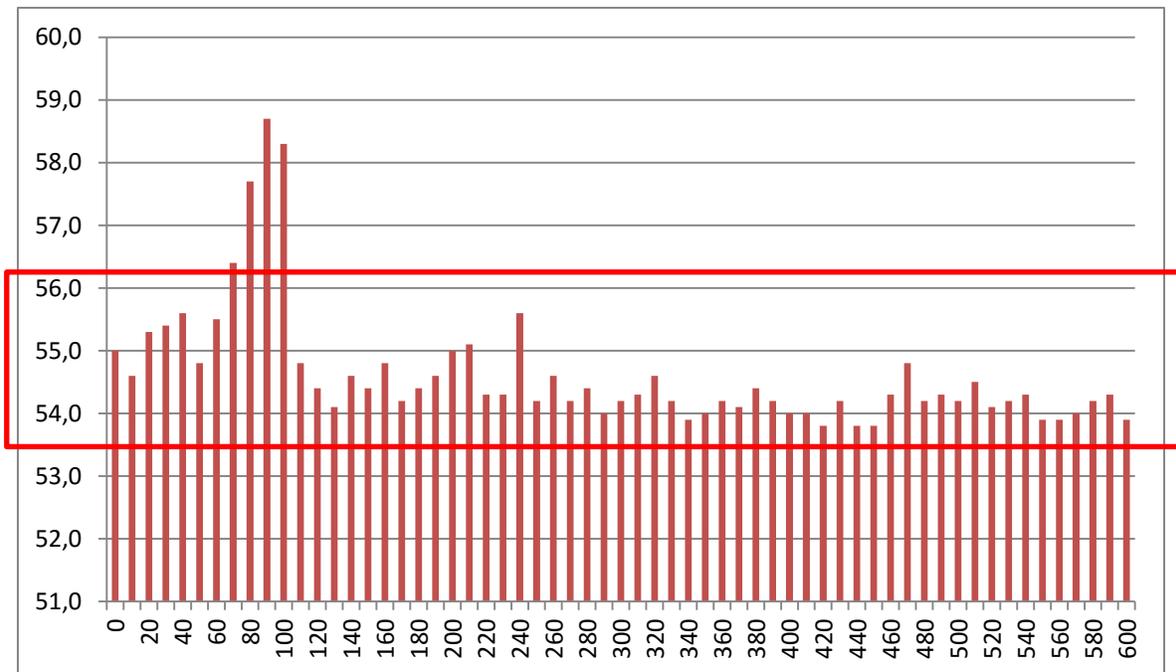
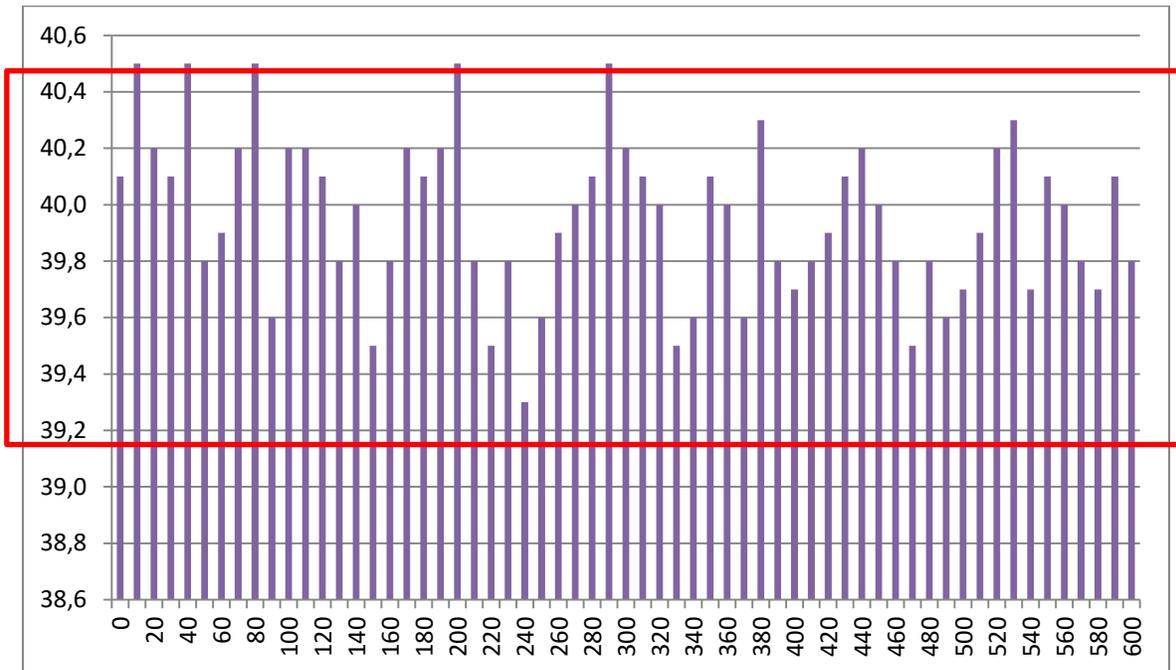
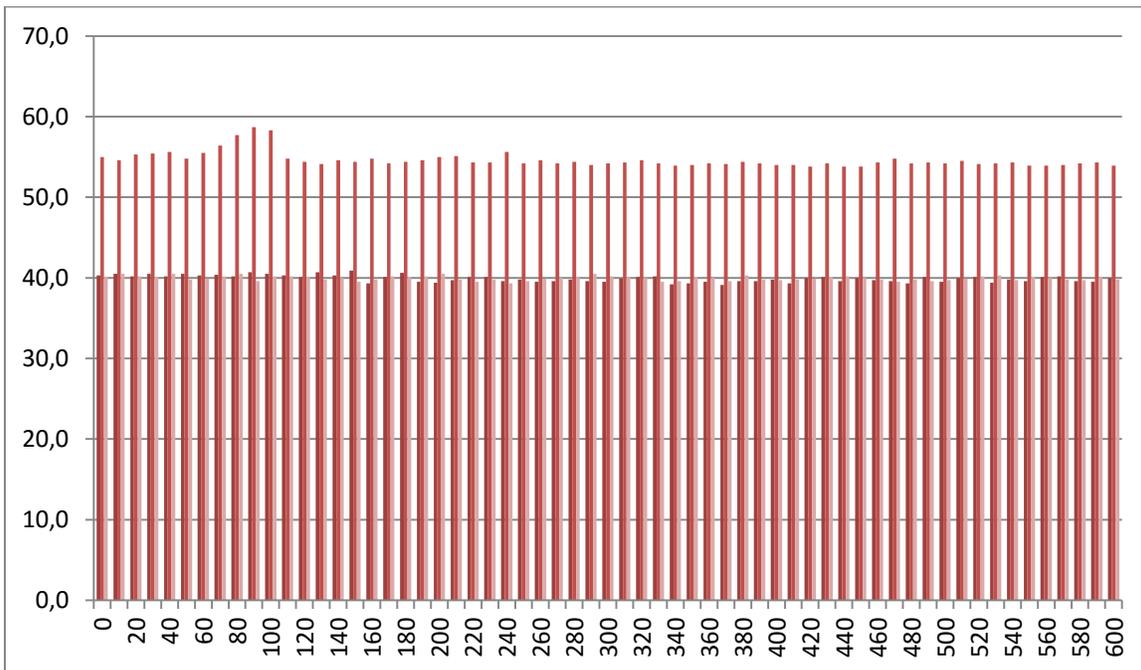
Para el día 23 de Octubre pero en el Punto 02 a las 06:40 am presenta un nivel promedio en el rango de los 39-41A (39.9A). La medición de la hora 14:30 pm del mismo día y en el mismo punto promedia el rango de los 53.5-56A (54.6A). Identificándose un punto singular en el intervalo 80 a

100, correspondiente a la presencia de una avioneta en la zona. La medición de la hora 17:20 pm del mismo día y en el mismo punto promedia el rango de los 39.5-40.5A (40A).

Figura 8-17 Medición de ruido 23/10 P02 06:40 am

Figura 8-18 Medición de ruido 23/10 P02 14:30 pm

Figura 8-19 Medición de ruido 17/10 P02 17:20 pm

Figura 8-20 Comparación de mediciones de ruido 23/10 P02

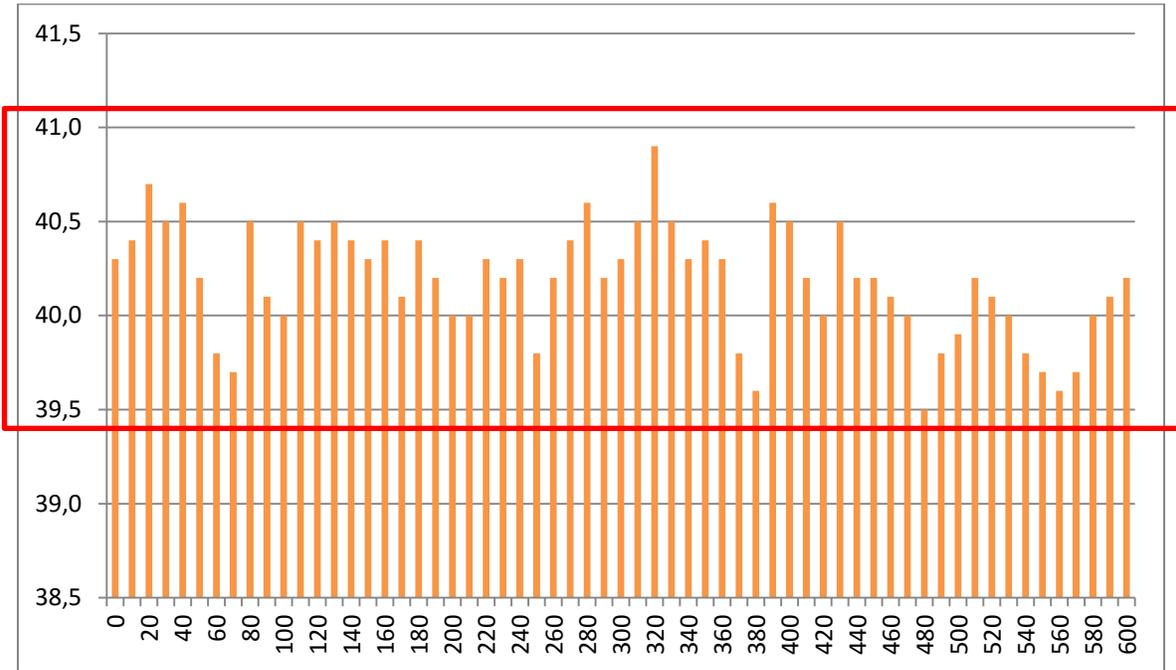
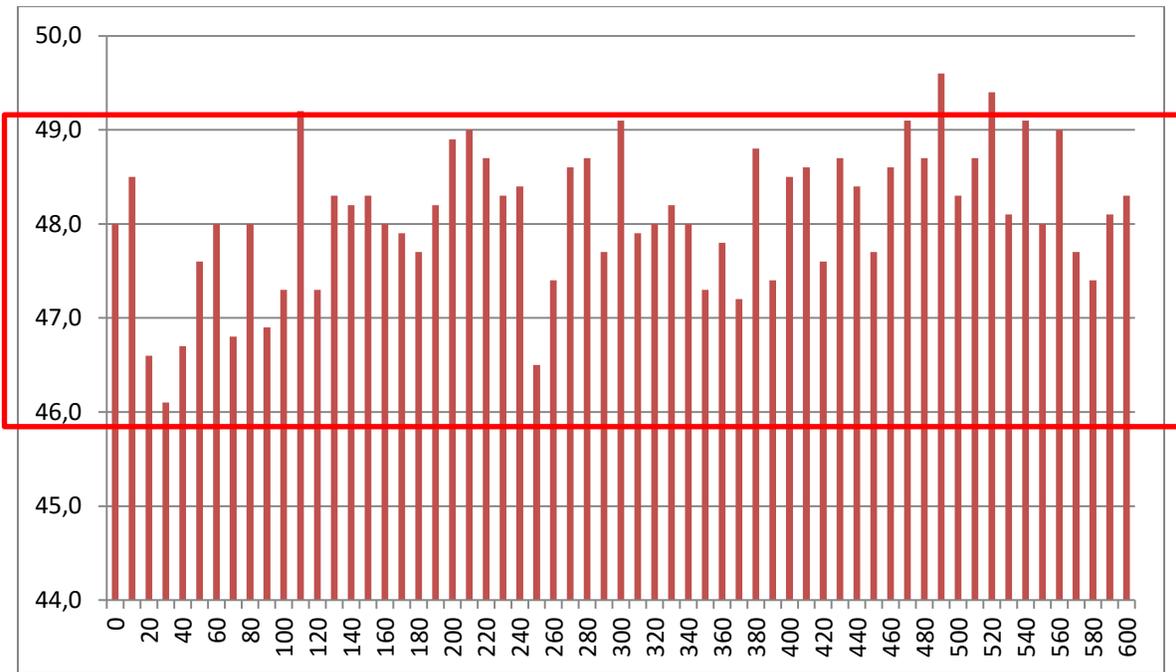
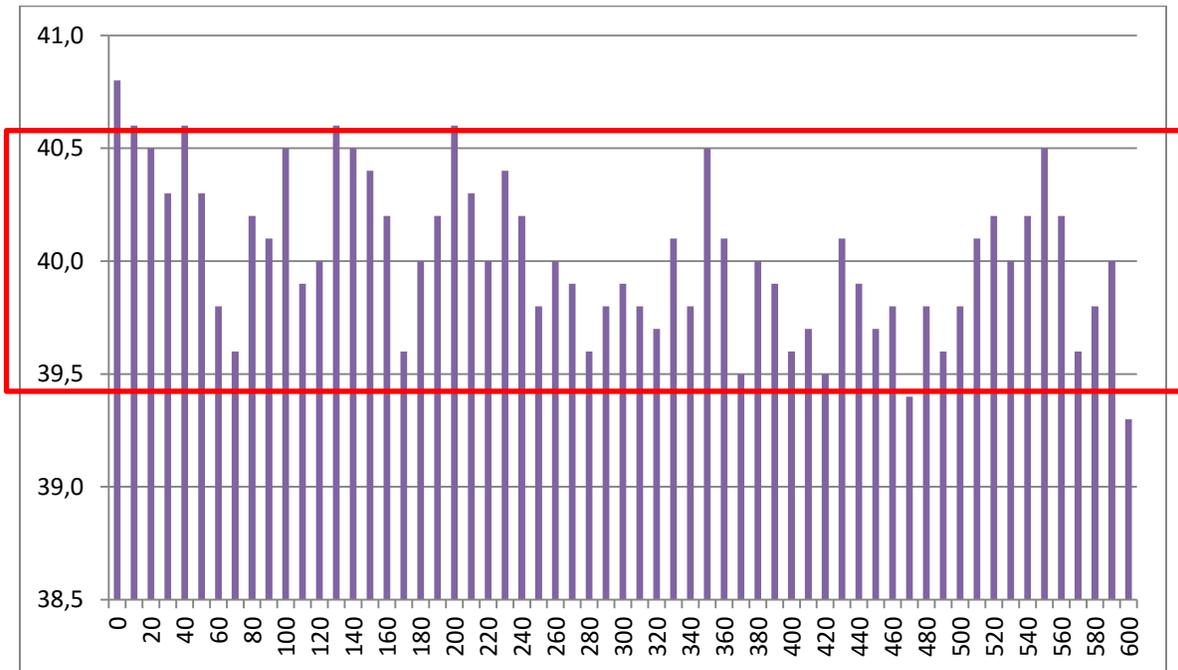
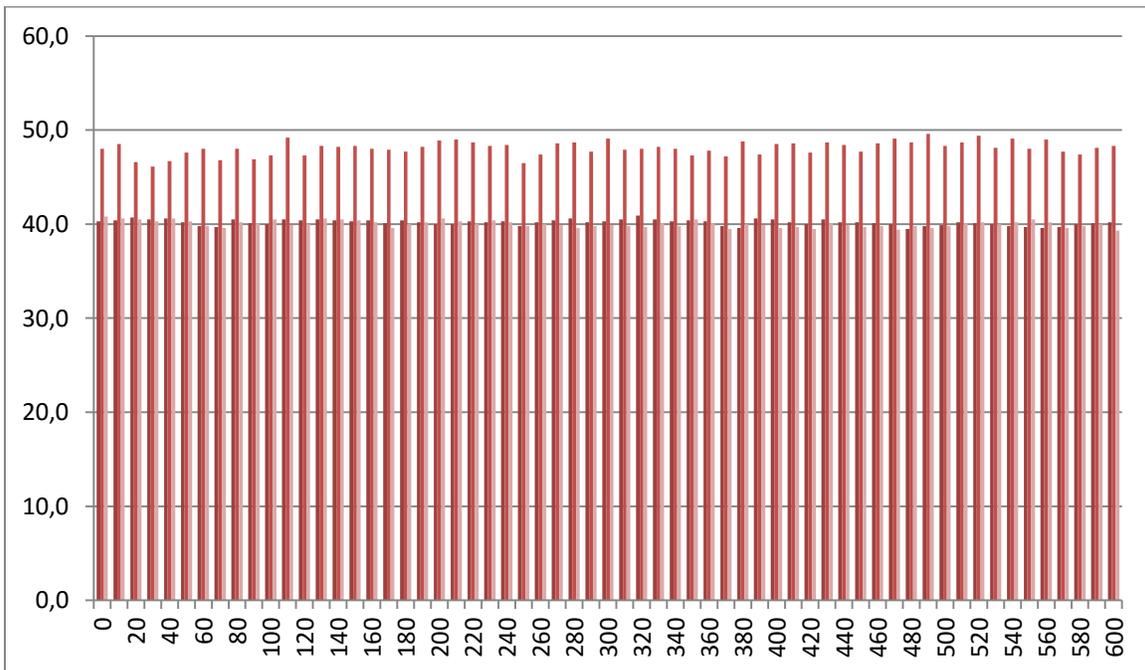
En el Punto 03 para el día 23 de Octubre a las 06:55 hs el nivel promedio se encuentra en el rango de los 39.5-41A (40.2A). En la misma fecha y punto pero a las 14:45 pm se registra un nivel promedio en el rango de los 46-49A (48.1A). Para la medición de las 17:40 hs se registra un nivel promedio en el rango de los 39.5-40.5A (40A).

Figura 8-21 Medición de ruido 23/10 P03 06:55am

Figura 8-22 Medición de ruido 23/10 P03 14:45 pm

Figura 8-23 Medición de ruido 23/10 P03 17:40 pm

Figura 8-24 Comparación de mediciones de ruido 23/10 P03

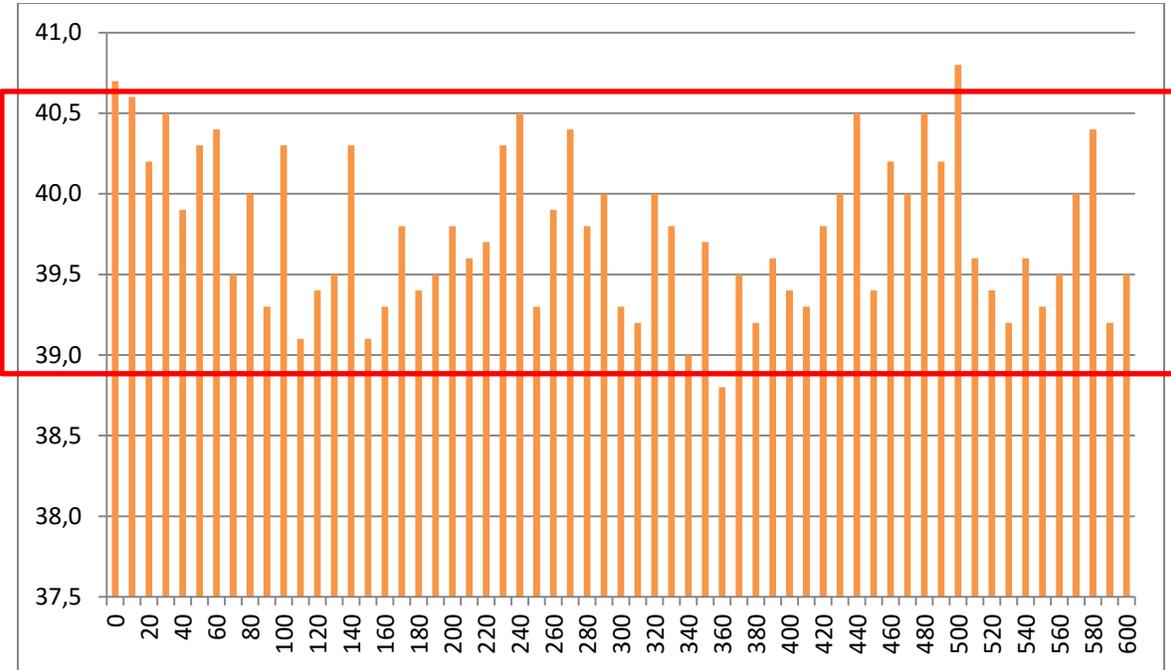
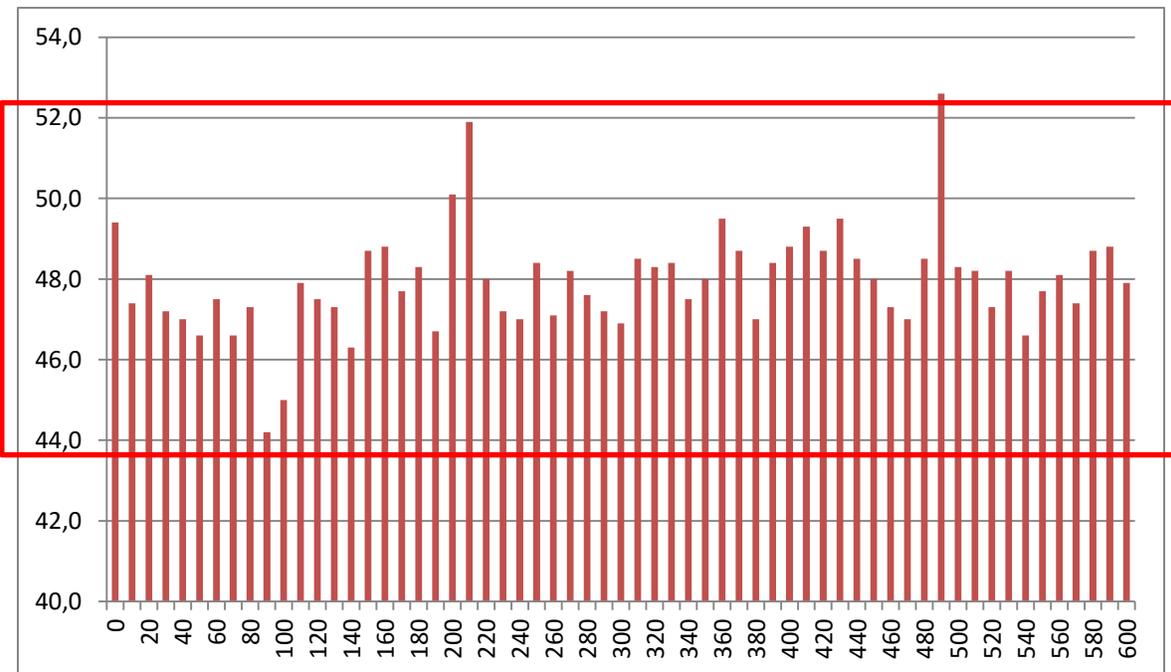
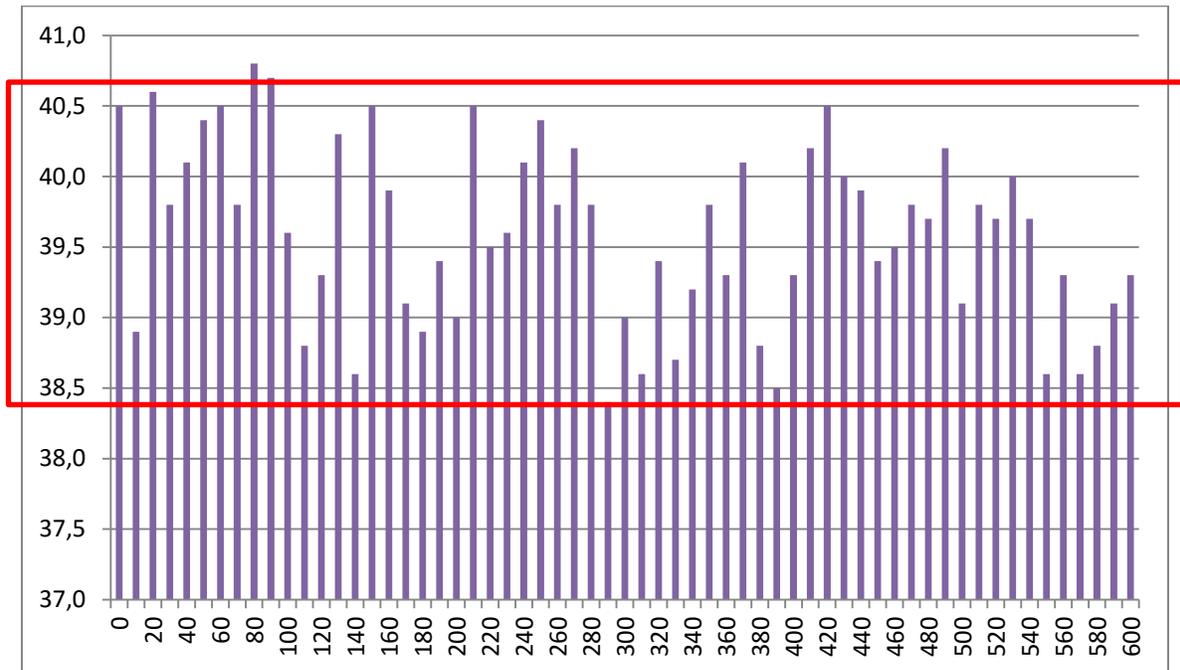
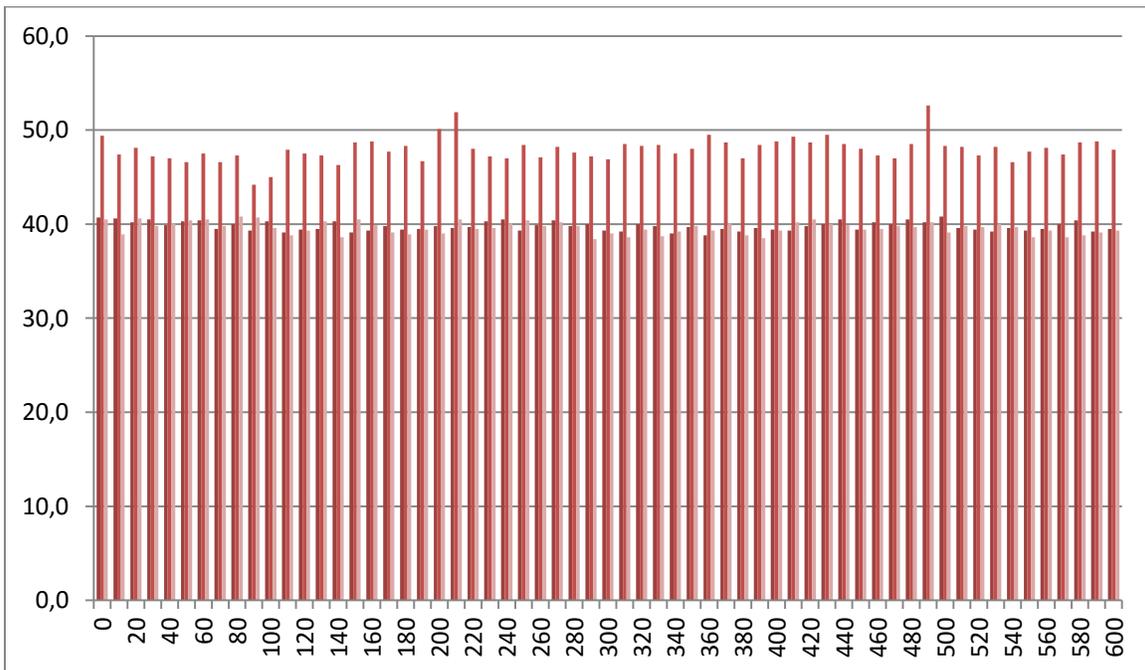
El monitoreo correspondiente al día 5 de Noviembre a la hora 06:20 am en el Punto 01 presenta un nivel promedio en el rango de los 39-40.5A (39.8A). La medición de la hora 13:50 pm del mismo día y en el mismo punto promedia el rango de los 44-52A (47.9A), cuyos puntos singulares se presentan en los tiempos 200, 210 y 490 correspondiente al uso de sierra de mesa. La medición

de la hora 17:10 pm del mismo día y en el mismo punto promedia el rango de los 38.5-40.5A (39.6A).

Figura 8-25 Medición de ruido 05/11 P01 06:20 am

Figura 8-26 Medición de ruido 5/11 P01 13:50 pm

Figura 8-27 Medición de ruido 5/11 P01 17:10 pm

Figura 8-28 Comparación de mediciones de ruido 5/11 P01
