INFORME TRIMESTRAL 05 OCTUBRE - NOVIEMBRE - DICIEMBRE

Estudio Ingeniería Ambiental

Proyecto: Puente sobre Laguna Garzón

Departamento de Maldonado
Diciembre 2015

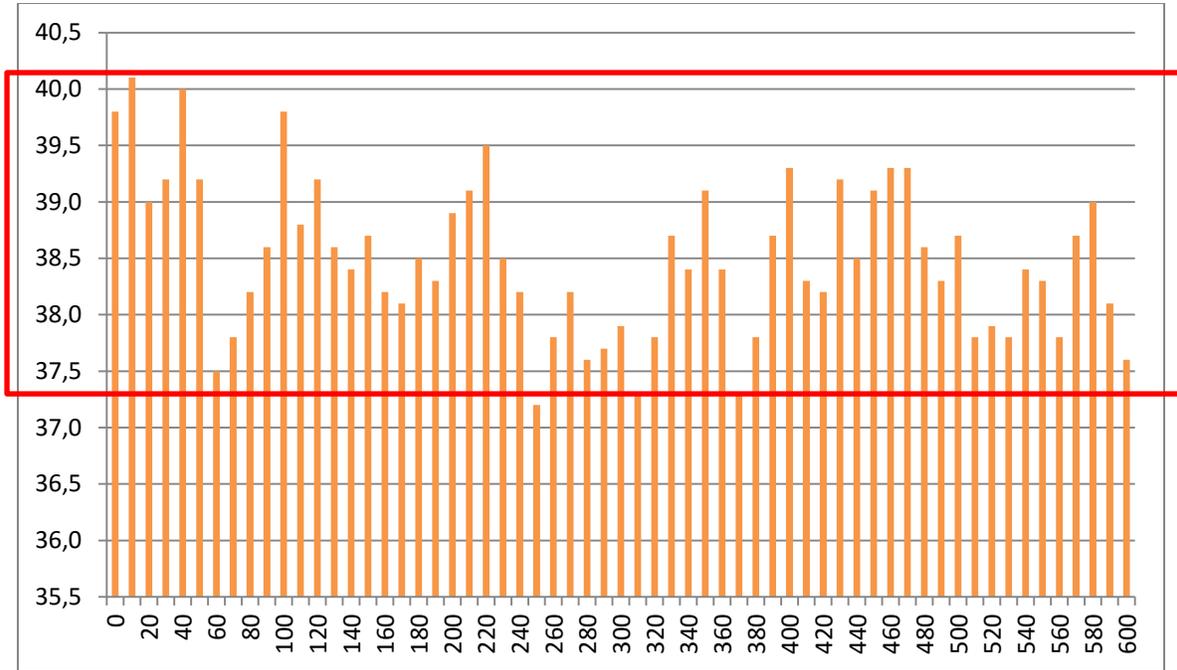
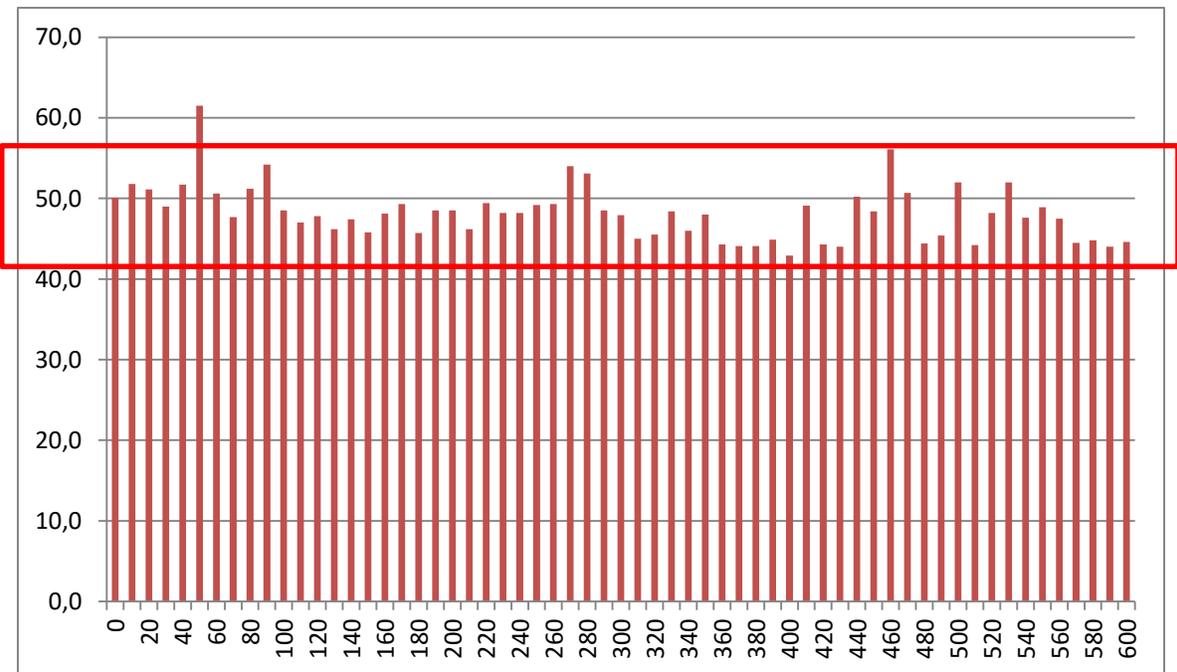
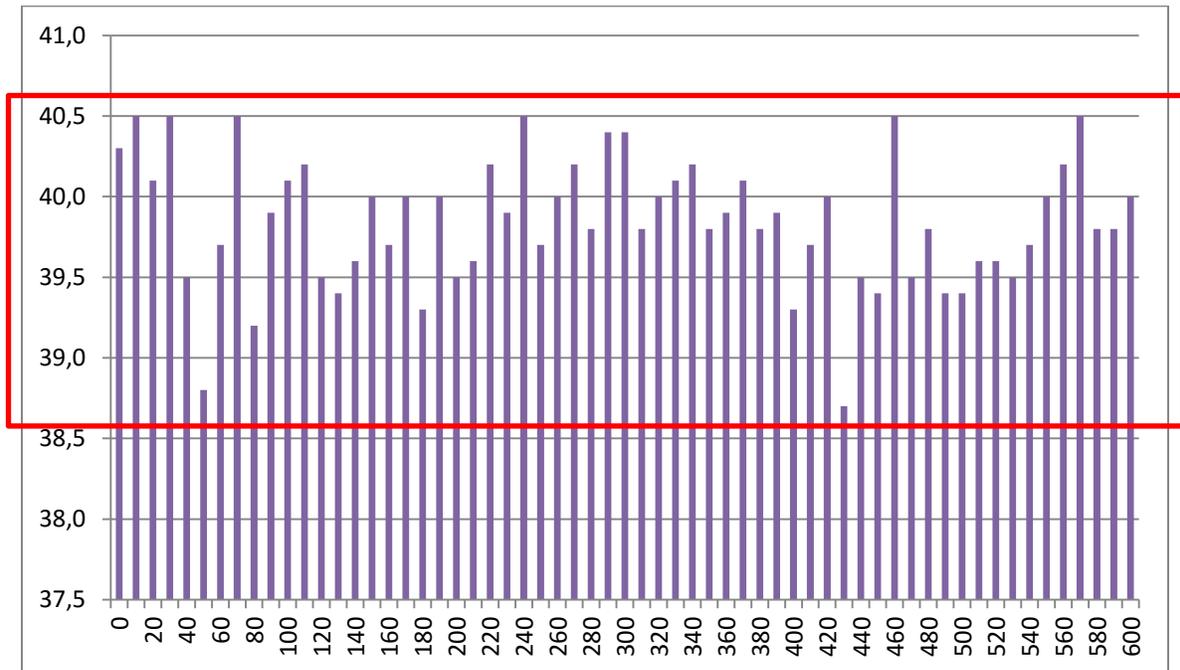
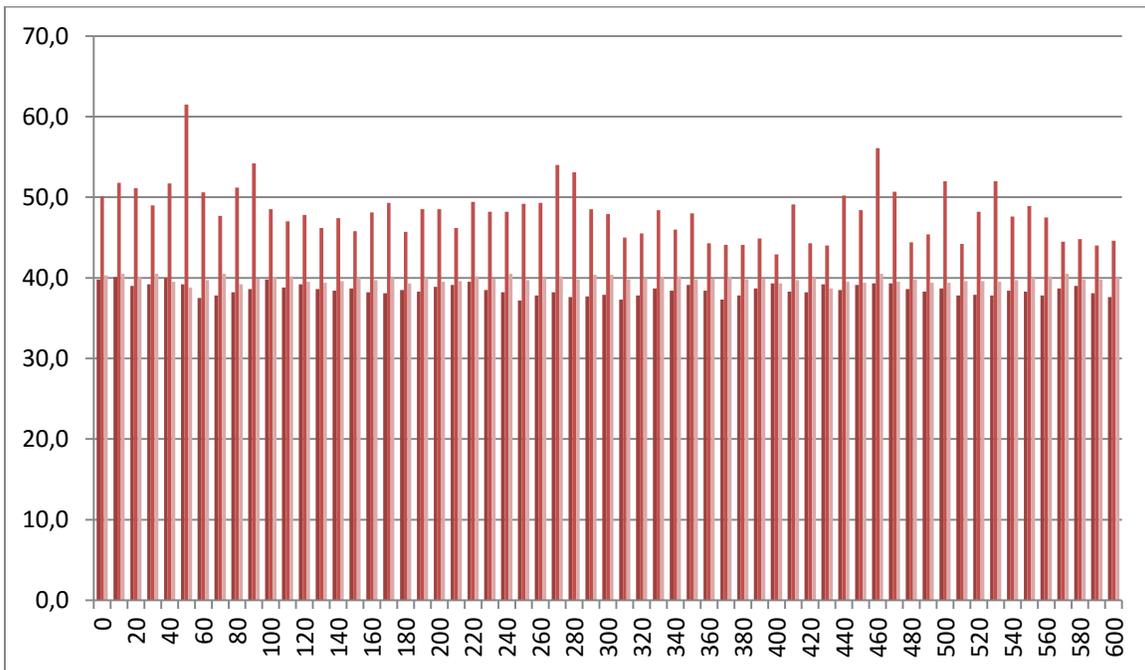
Para el día 5 de Noviembre pero en el Punto 02 a las 06:40 presenta un nivel promedio en el rango de los 37,5-40A (38,5A). La medición de la hora 10:25 am del mismo día y en el mismo punto promedia el rango de los 45-55A (48,2A). Identificando puntos singulares en los tiempos 50 y 270,

280, 460, 500, 530, correspondientes a un vibrador y la sierra respectivamente. La medición de la hora 17:40 pm del mismo día y en el mismo punto promedia el rango de los 38.5-40.5A (39.8A).

Figura 8-29 Medición de ruido 5/11 P02 06:40 am

Figura 8-30 Medición de ruido 5/11 P02 10:25 am

Figura 8-31 Medición de ruido 5/11 P02 17:40 pm

Figura 8-32 Comparación de mediciones de ruido 5/11 P02

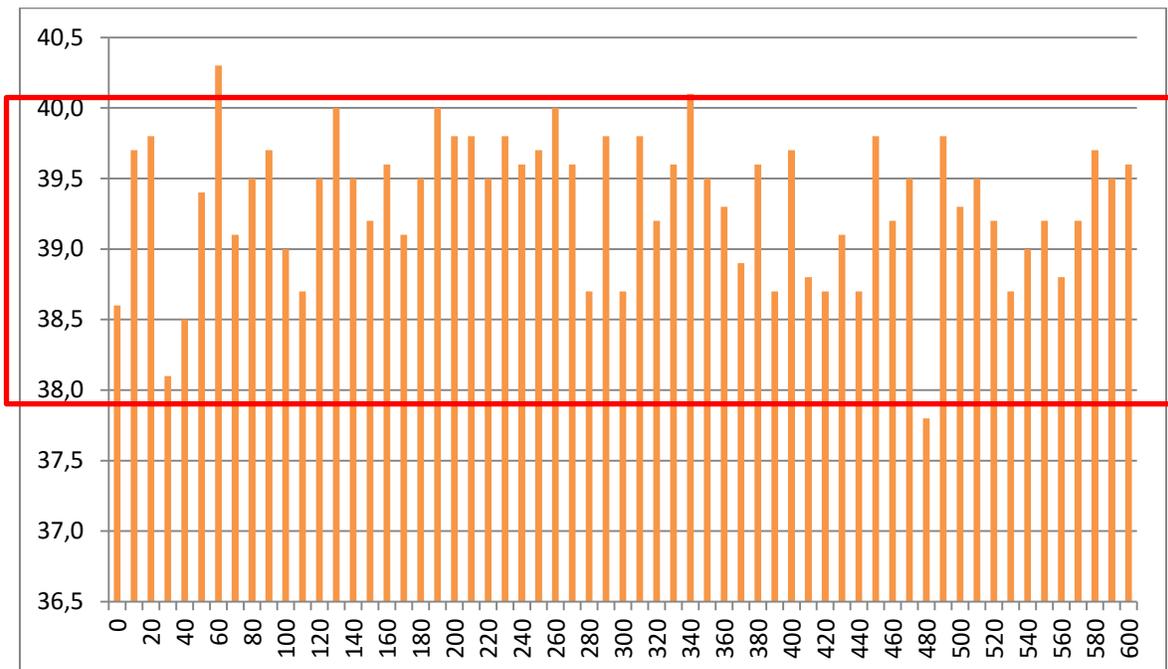
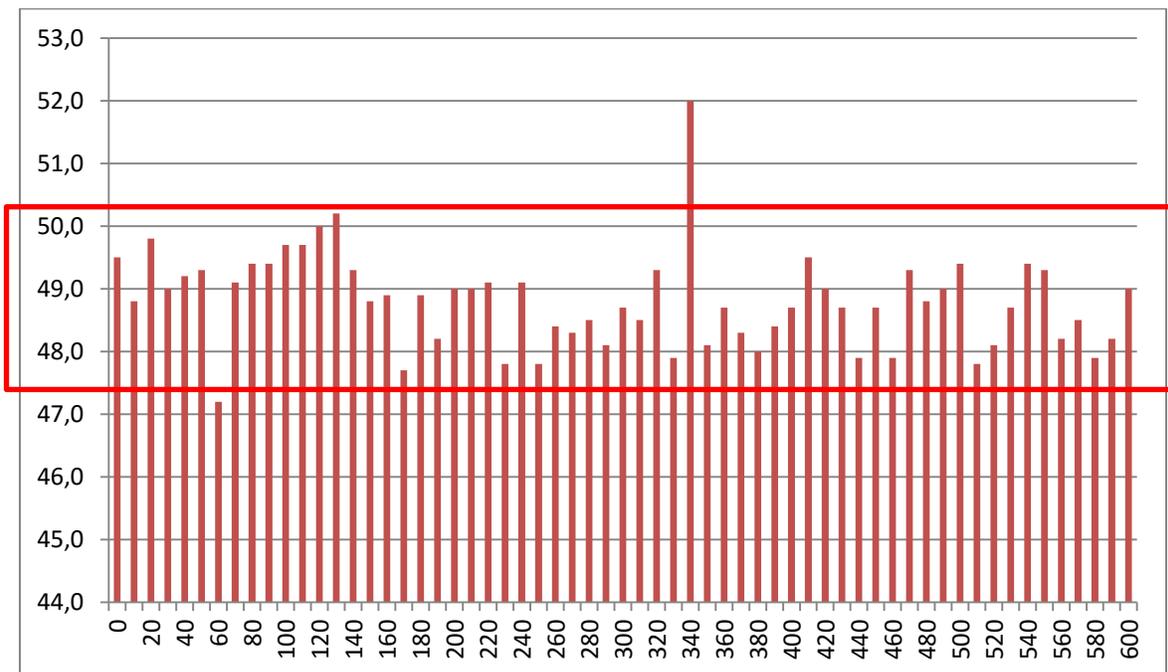
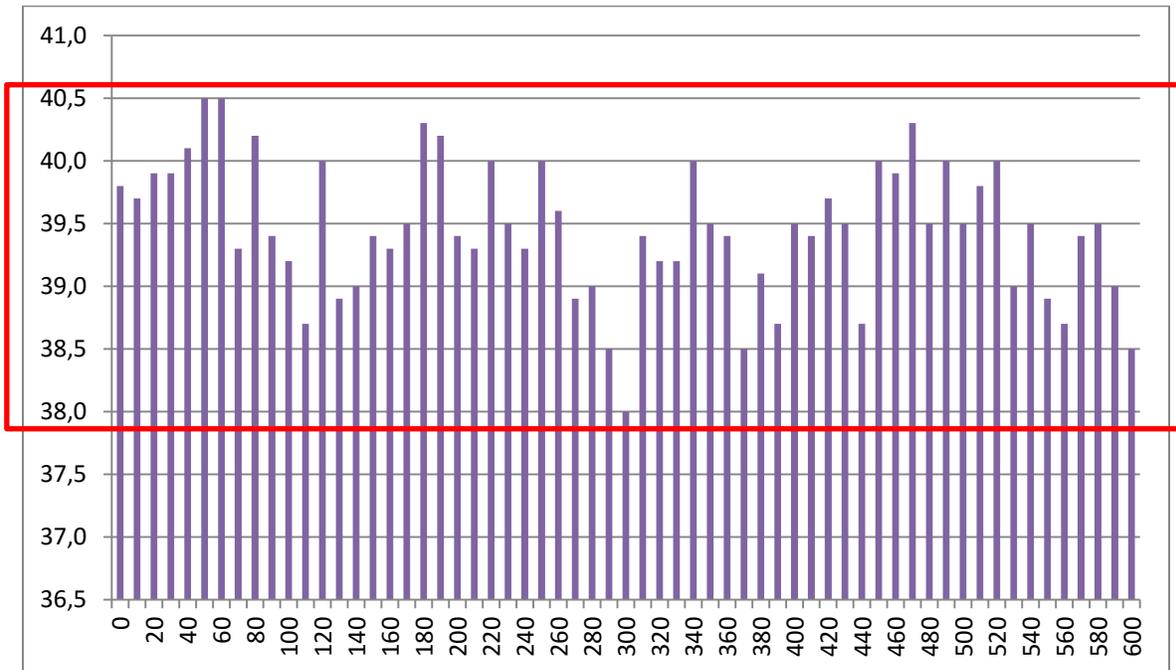
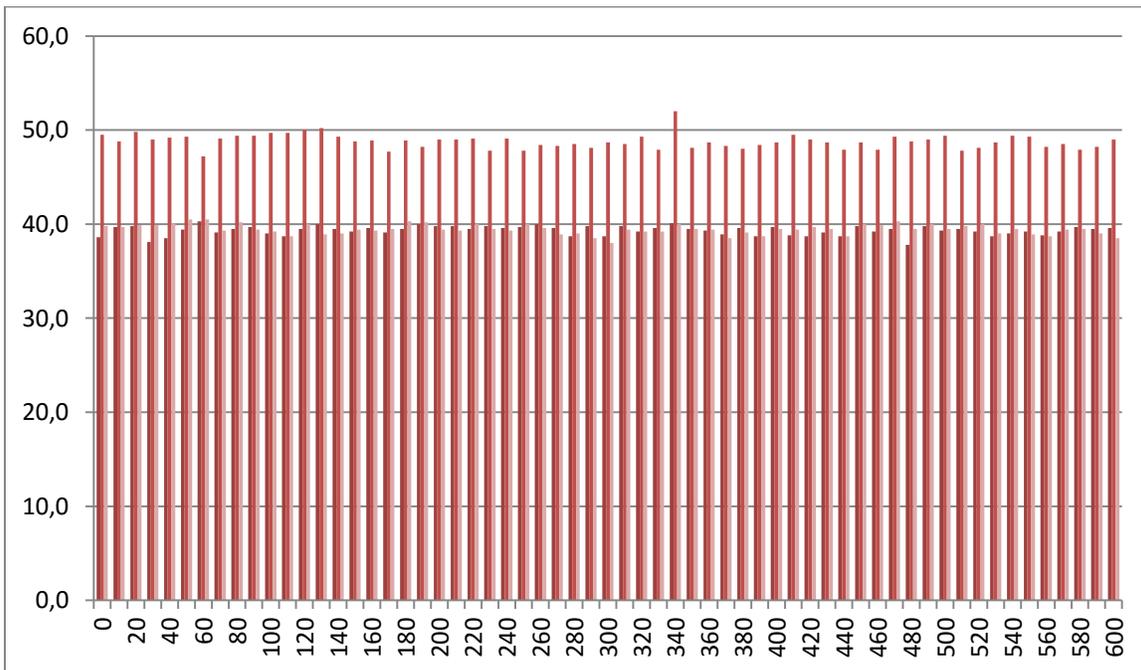
En el Punto 03 para el día 5 de Noviembre a las 06:50 hs el nivel promedio se encuentra en el rango de los 38-40A (39.3A). En la misma fecha y punto pero a las 10:55 am se registra un nivel promedio en el rango de los 47.5-50.5A (48.8A). Para la medición de las 18:00 hs se registra un nivel promedio en el rango de los 38-40.5A (39.5A).

Figura 8-33 Medición de ruido 5/11 P03 06:50 am

Figura 8-34 Medición de ruido 5/11 P03 10:55 am

Figura 8-35 Medición de ruido 5/11 P03 18:00 pm

Figura 8-36 Comparación de mediciones de ruido 5/11 P03

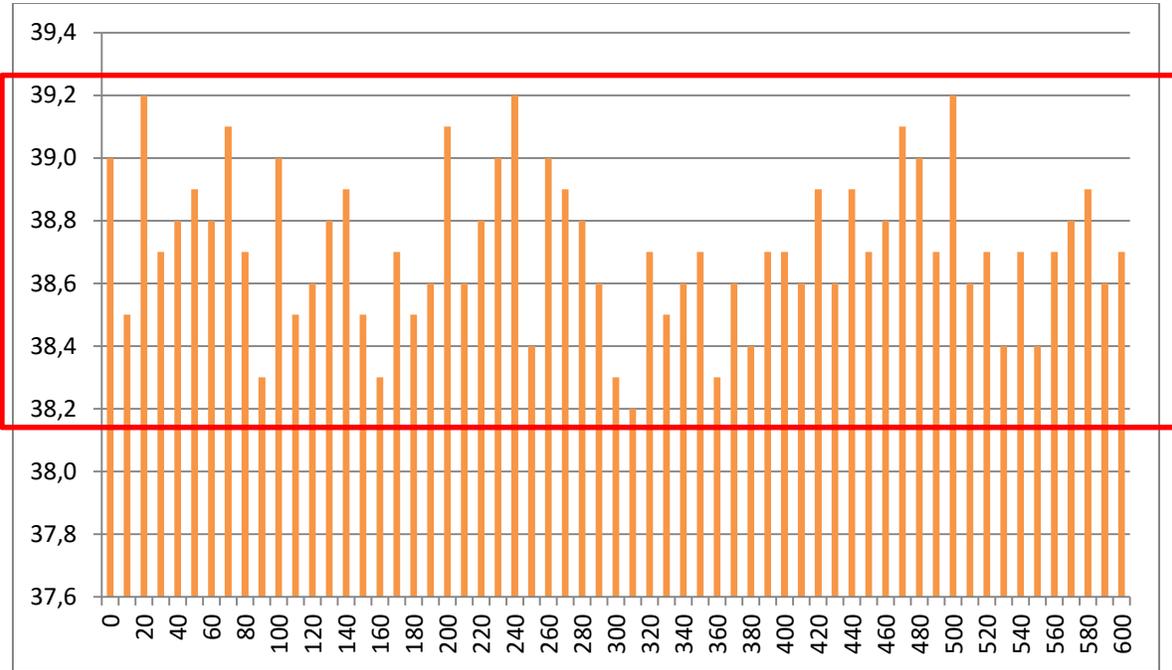
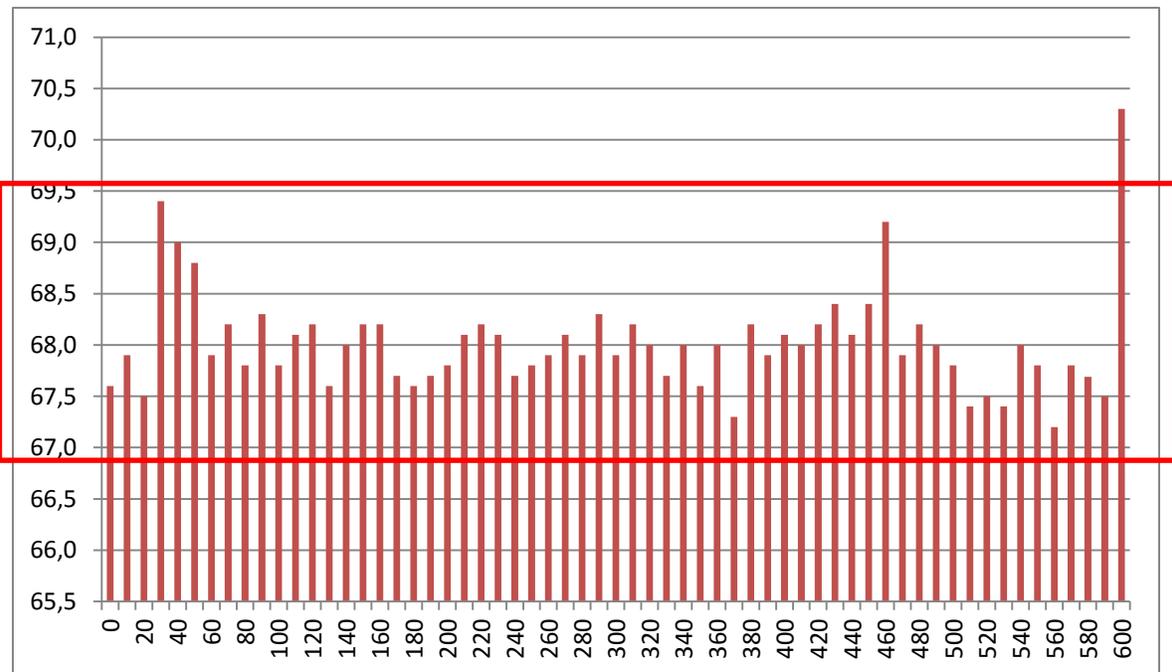
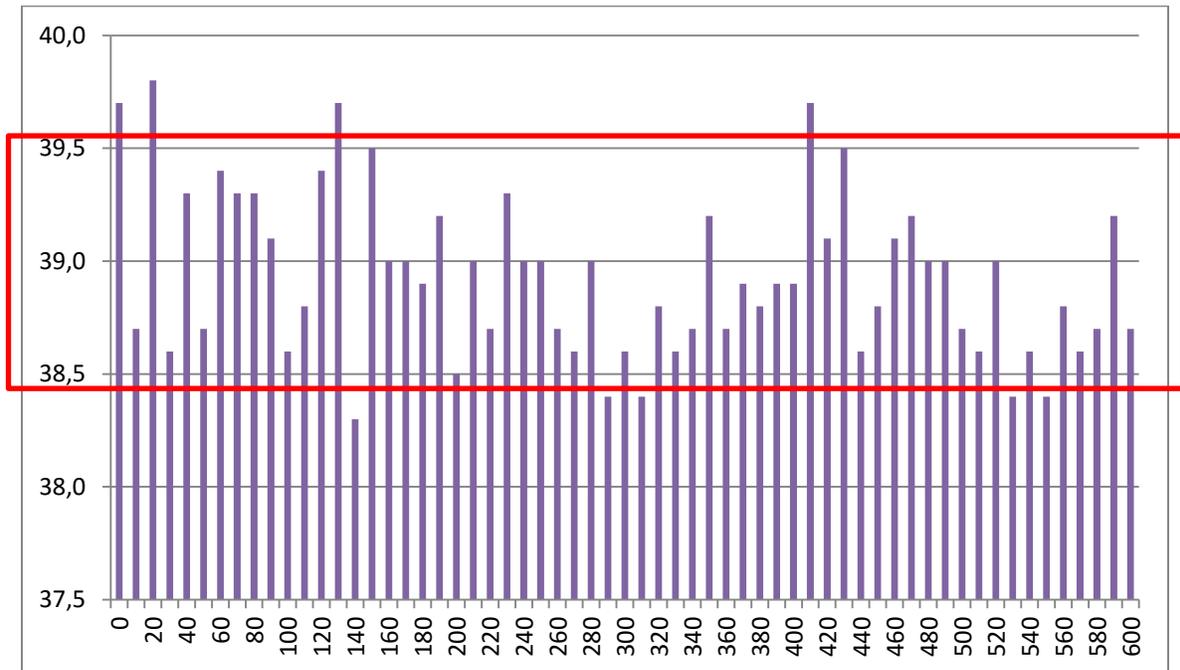
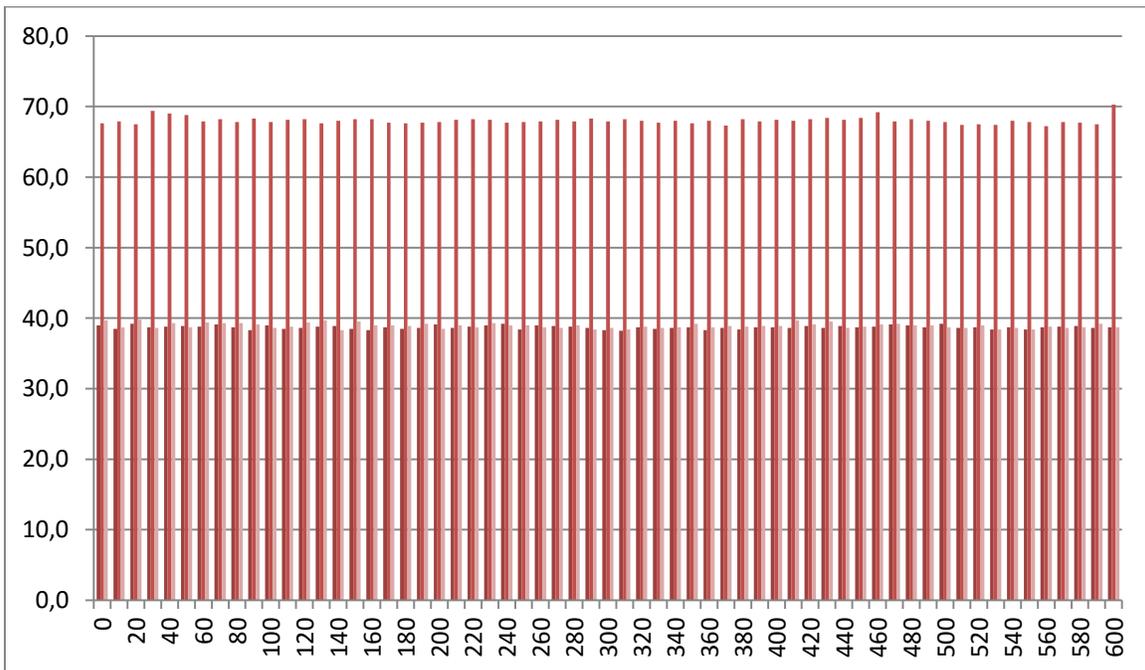
El monitoreo correspondiente al día 20 de Noviembre a las 06:20 am en el Punto 01 presenta un nivel promedio en el rango de los 38.2-39.2A (38.7A). La medición de la hora 9:40 am del mismo día y en el mismo punto promedia el rango de los 67-69.5A (68A). Identificándose un punto

singular en el tiempo 600 correspondiente al arranque de un vehículo. La medición de la hora 18:00 pm del mismo día y en el mismo punto promedia el rango de los 38.5-39.5A (38.9A).

Figura 8-37 Medición de ruido 20/11 P01 06:20 am

Figura 8-38 Medición de ruido 20/11 P01 09:40 am

Figura 8-39 Medición de ruido 20/11 P01 18:00 pm

Figura 8-40 Comparación de mediciones de ruido 20/11 P01

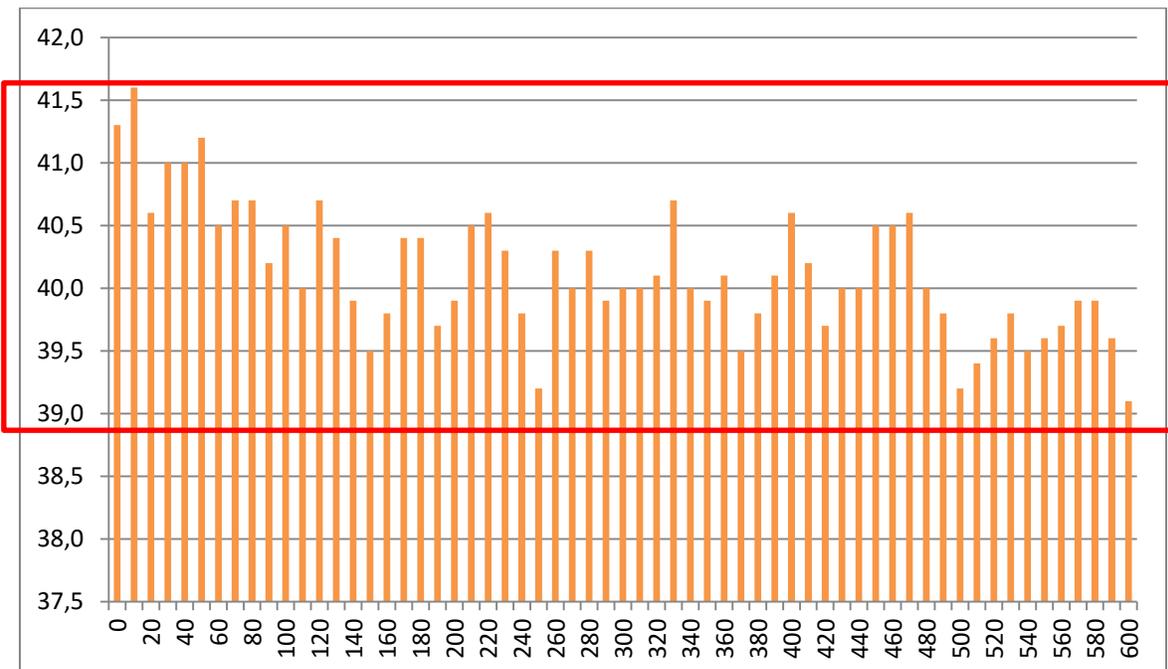
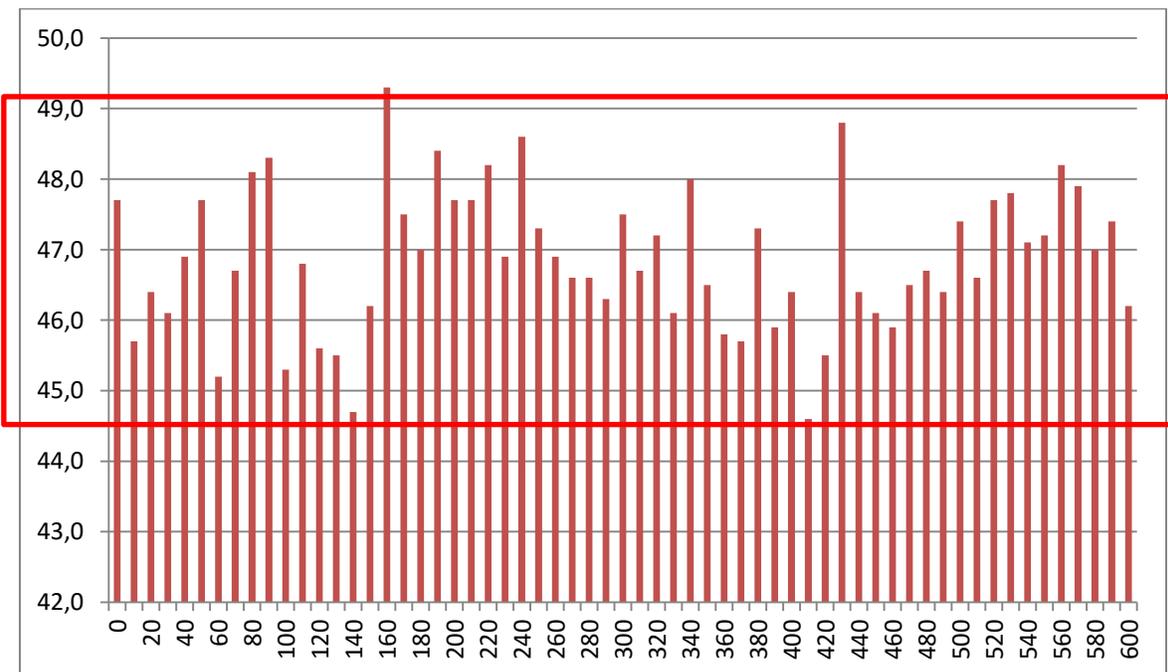
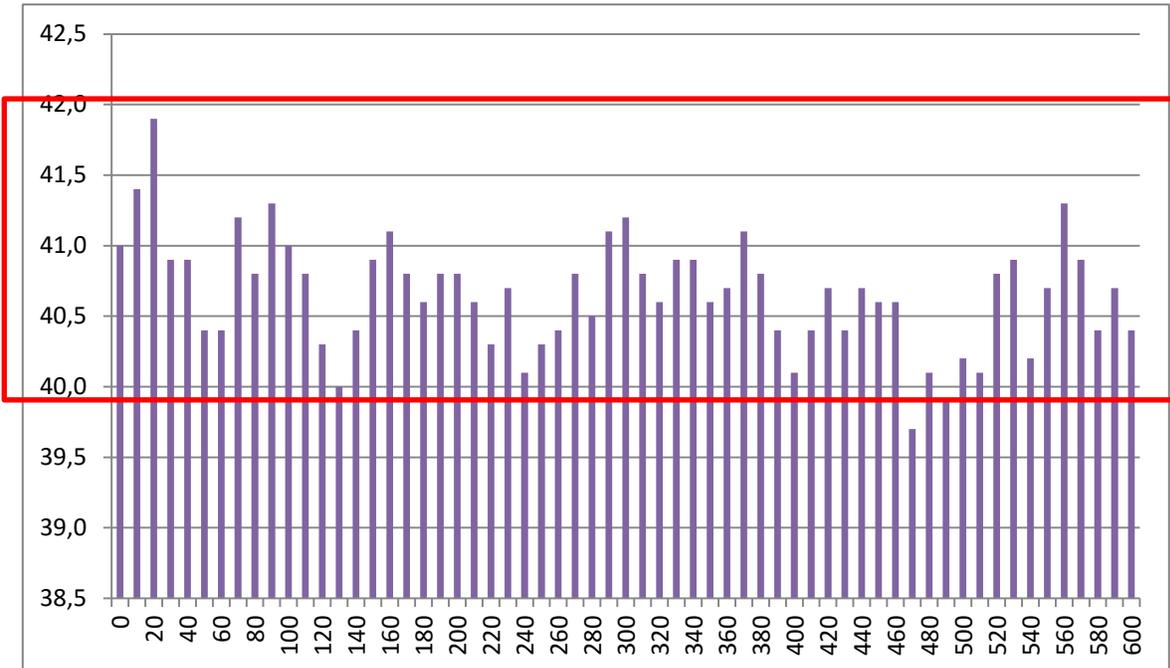
Para el día 20 de Noviembre pero en el Punto 02 a las 6:40 presenta un nivel promedio en el rango de los 39-41.5A (40.1A). La medición de la hora 9:00 am del mismo día y en el mismo punto promedia el rango de los 44.5-49A (46.9A). La medición de la hora 18:30 pm del mismo día y en el mismo punto promedia el rango de los 40-42A (40.7A).

Figura 8-41 Medición de ruido 20/11 P02 06:40 am

Figura 8-42 Medición de ruido 20/11 P02 09:00 am

Figura 8-43 Medición de ruido 20/11 P02 18:30 pm

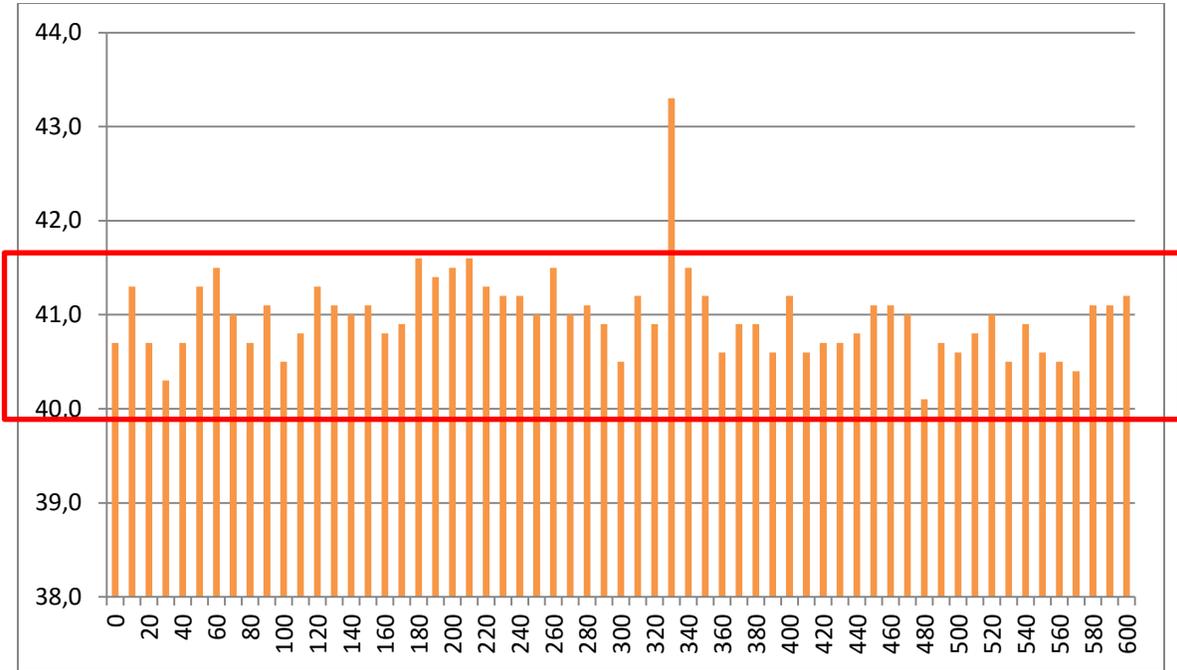
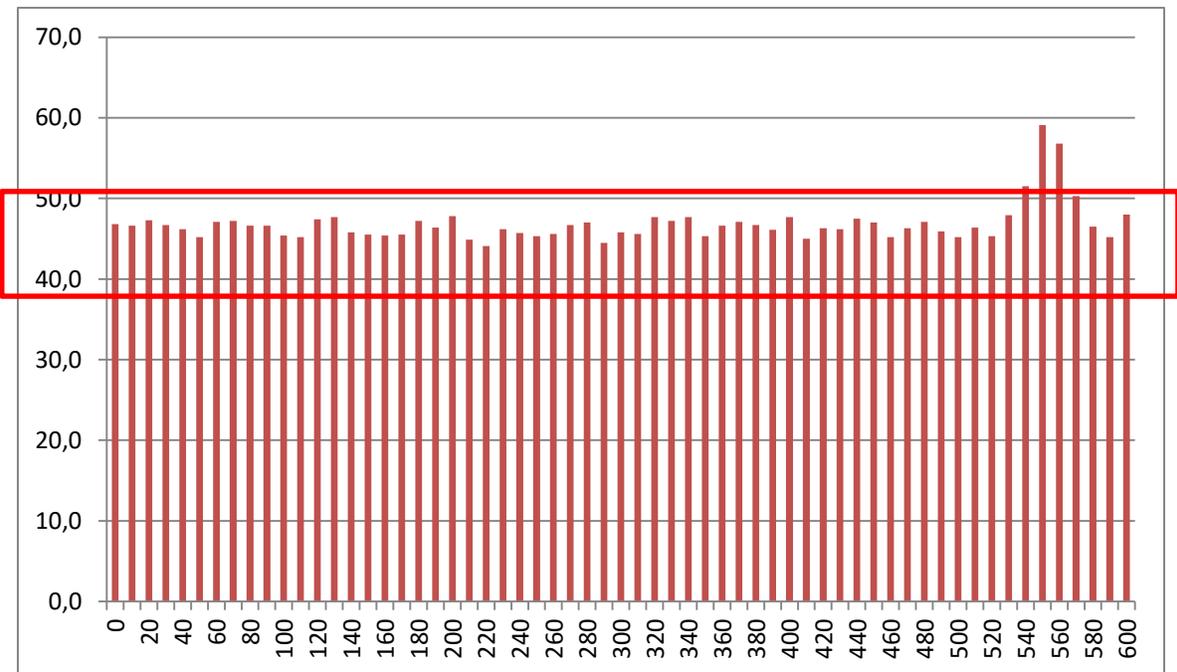
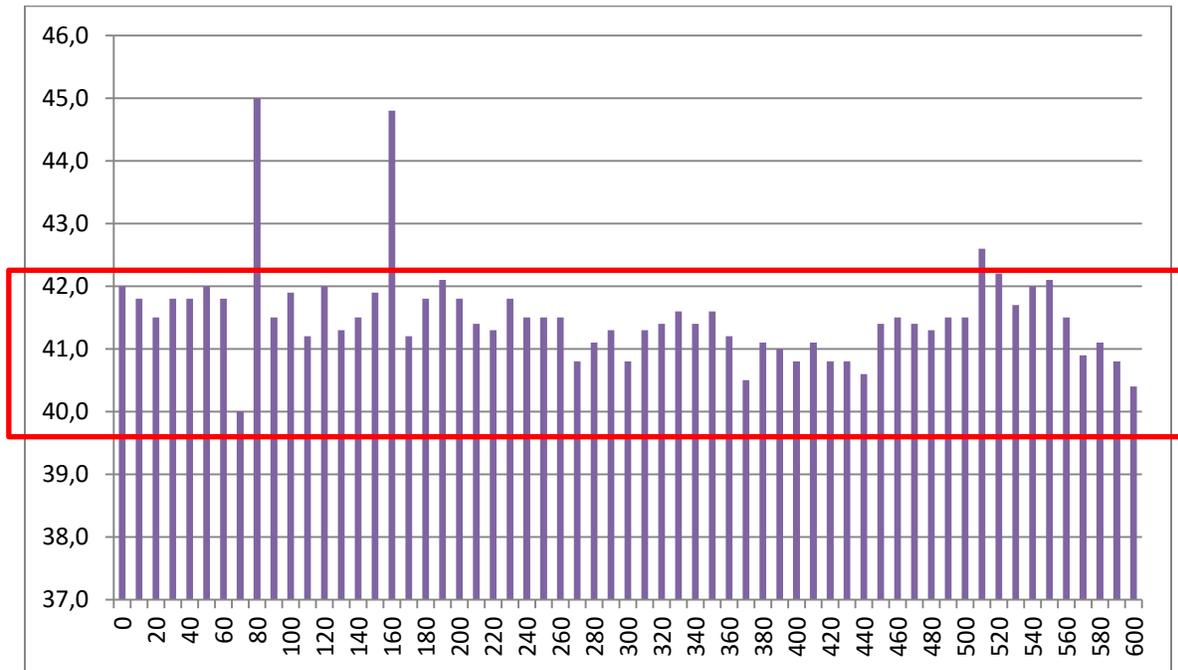
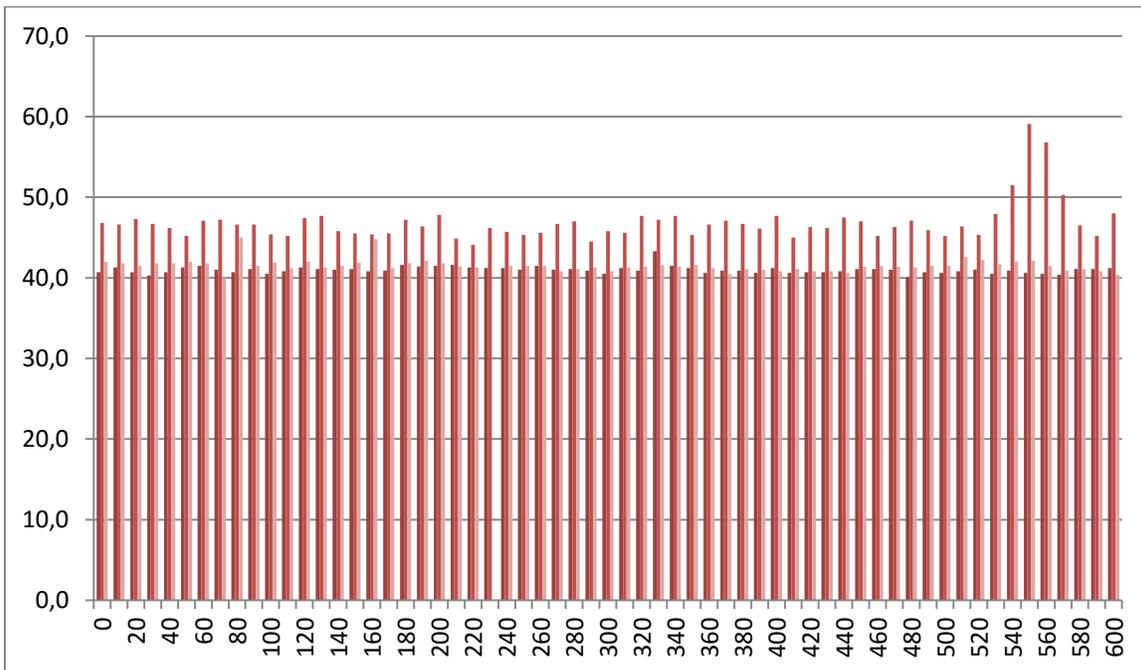
En el Punto 03 para el día 20 de Noviembre a las 06:50 hs el nivel promedio se encuentra en el rango de los 40-40.5A (31.0A). En la misma fecha y punto pero a las 09:15 am se registra un nivel promedio en el rango de los 45-50A (46.8A), cuyo punto singular se da en el intervalo entre los

tiempos 540 y 570 correspondientes al pasaje de vehículos. Para la medición de las 18:40 hs se registra un nivel promedio en el rango de los 40-42A (41.5A).

Figura 8-45 Medición de ruido 20/11 P03 06:50 am

Figura 8-46 Medición de ruido 20/11 P03 09:15 am

Figura 8-47 Medición de ruido 20/11 P03 18:40 pm

Figura 8-48 Comparación de mediciones de ruido 20/11 P03

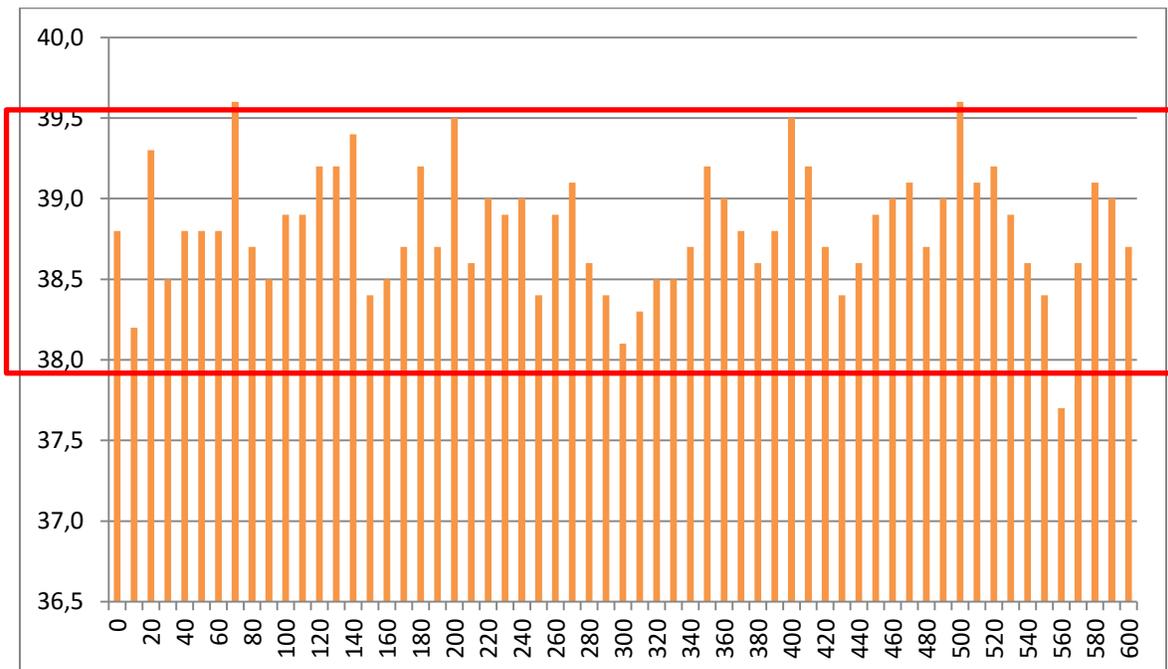
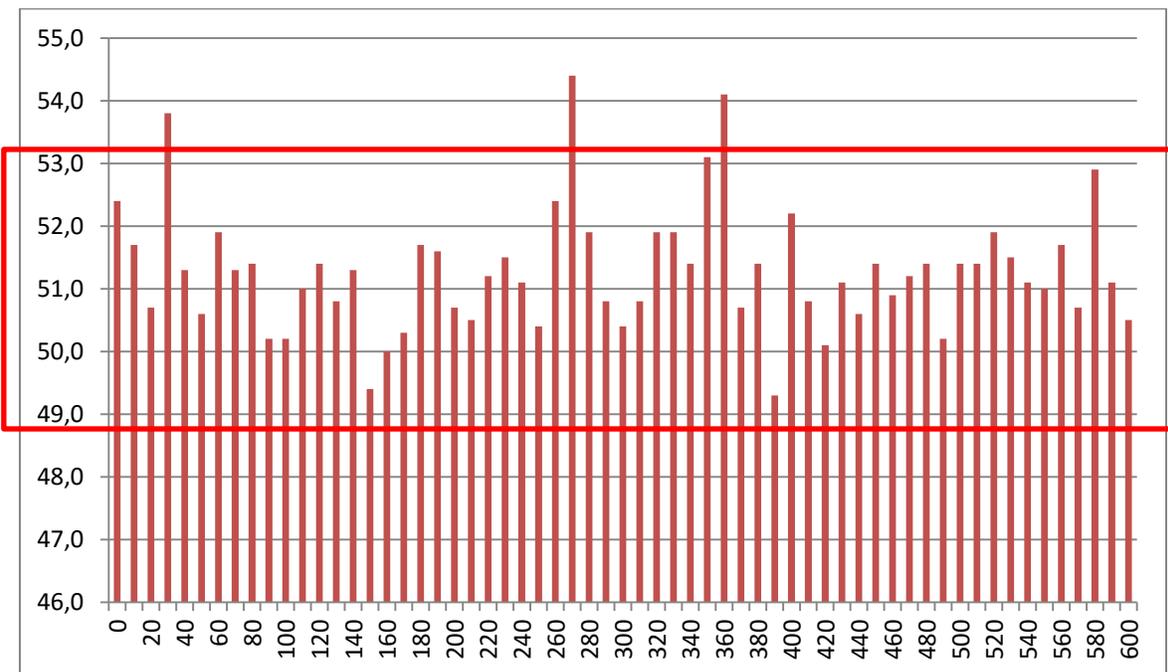
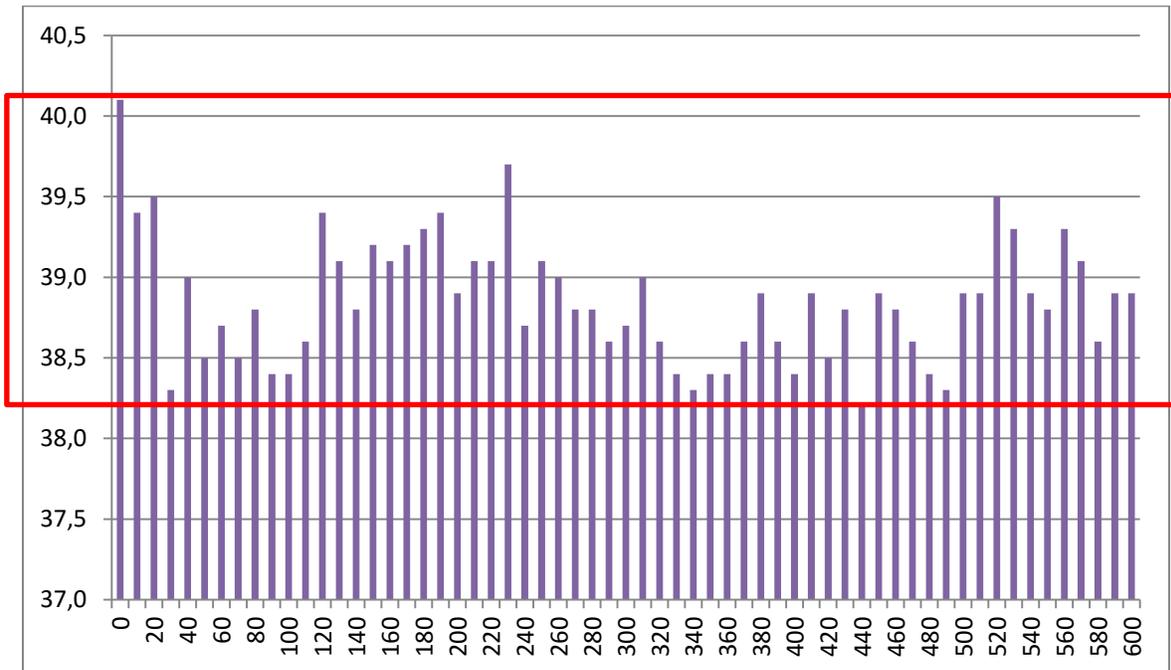
En el Punto 01 para el día 4 de Diciembre a las 06:20 hs el nivel promedio se encuentra en el rango de los 38-49.5A (38.8A). En la misma fecha y punto pero a las 08:40 am se registra un nivel promedio en el rango de los 49-53A (51.3A). Para la medición de las 18:00 hs se registra un nivel promedio en el rango de los 38-40A (38.9A).

Figura 8-49 Medición de ruido 4/12 P01 06:20 am

Figura 8-50 Medición de ruido 4/12 P01 08:40 am

Figura 8-51 Medición de ruido 4/12 P01 18:00 pm

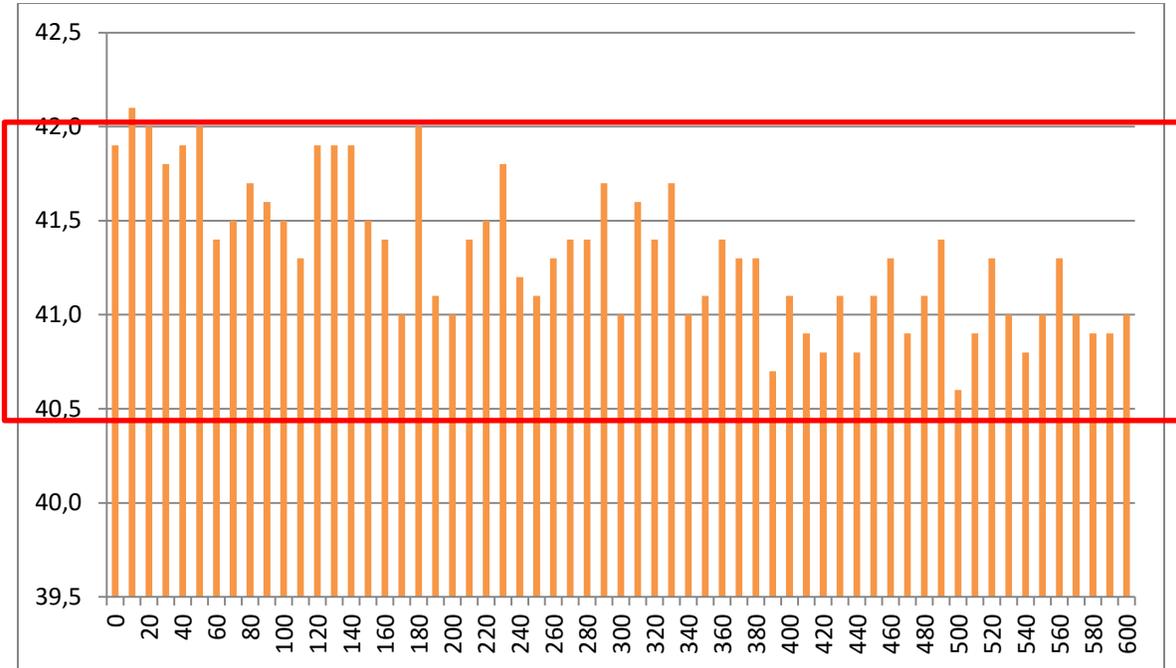
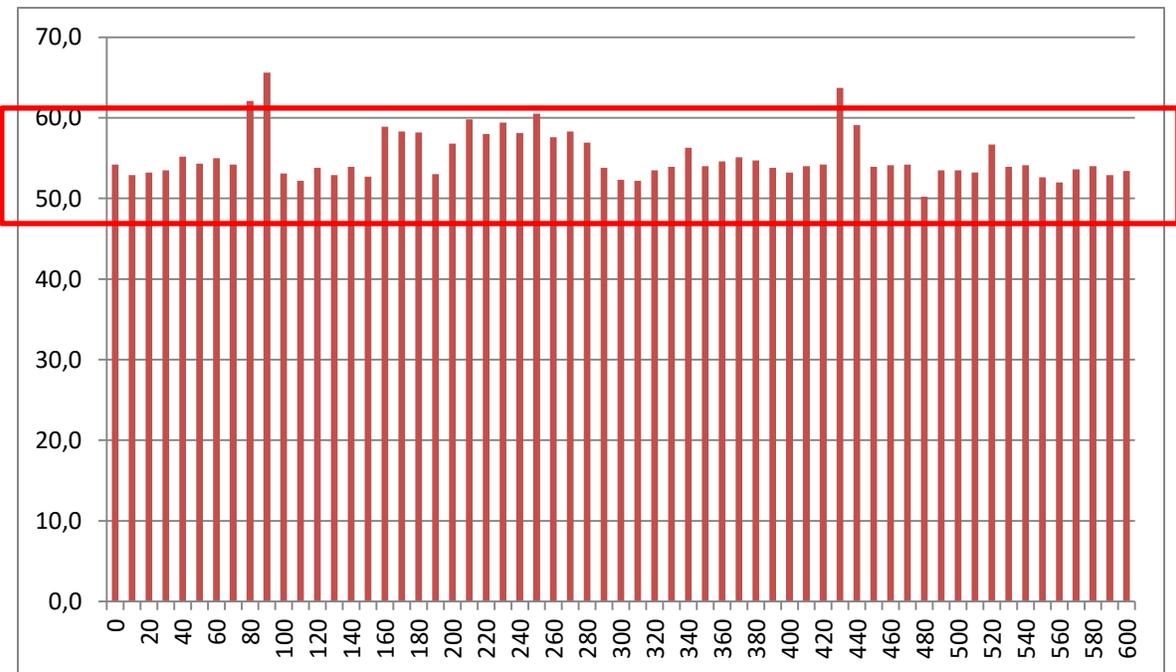
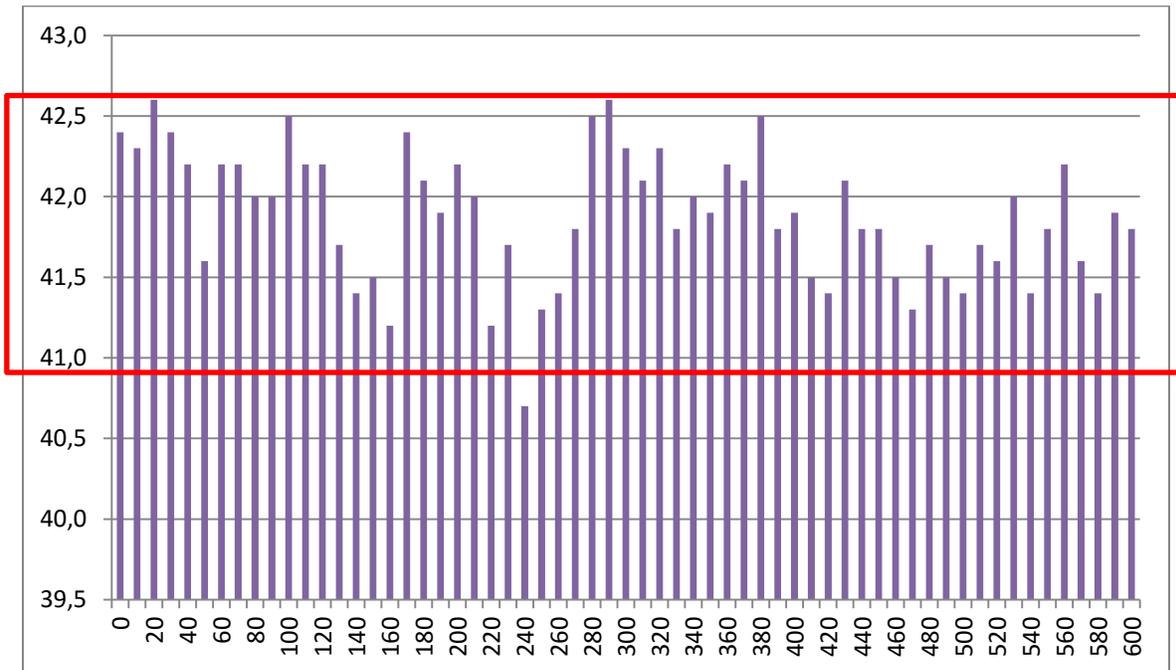
En el Punto 02 para el día 4 de Noviembre a las 06:40 hs el nivel promedio se encuentra en el rango de los 40.5-42A (41.3A). En la misma fecha y punto pero a las 09:40 am se registra un nivel promedio en el rango de los 50-60A (55.2A). Identificándose puntos singulares en los tiempos 80, 90, 160 a 180, 200 a 280, 430 a 440 y 520, correspondientes a la presencia de camiones, ejecución

de juntas, y vehículos respectivamente. Para la medición de las 18:30 hs se registra un nivel promedio en el rango de los 41-42.5A (41.9A).

Figura 8-53 Medición de ruido 4/12 P02 06:40 am

Figura 8-54 Medición de ruido 4/12 P02 09:40 am

Figura 8-55 Medición de ruido 4/12 P02 18:30 pm
