INFORME TRIMESTRAL 05 OCTUBRE - NOVIEMBRE - DICIEMBRE

Estudio Ingeniería Ambiental

Proyecto: Puente sobre Laguna Garzón

Departamento de Maldonado
Diciembre 2015

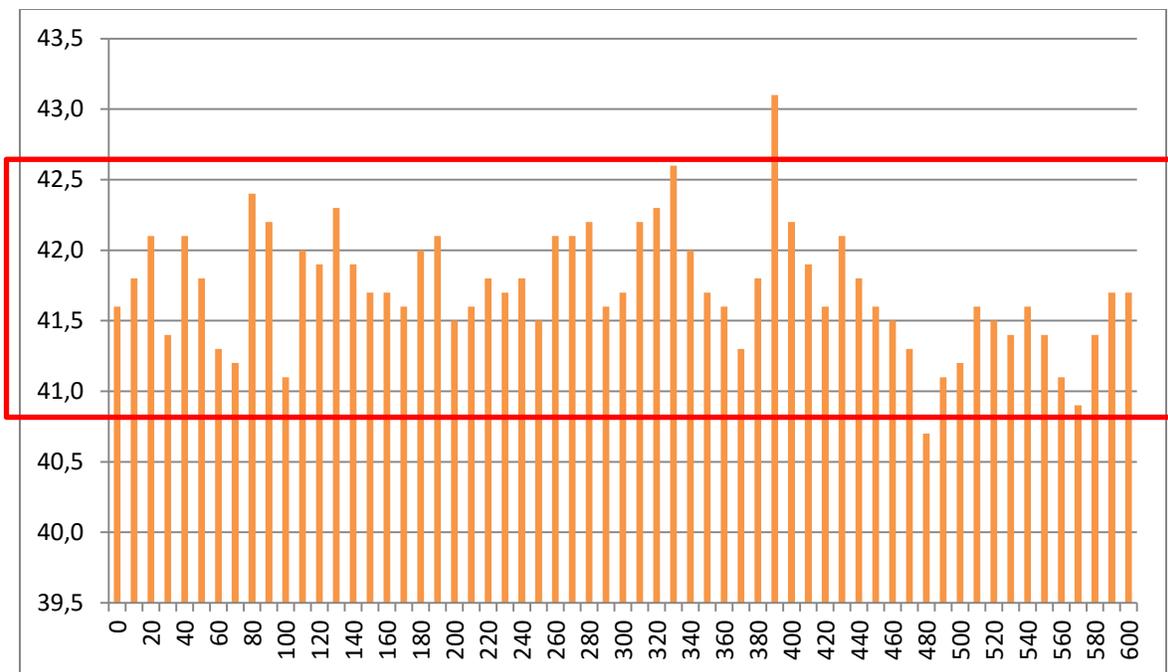
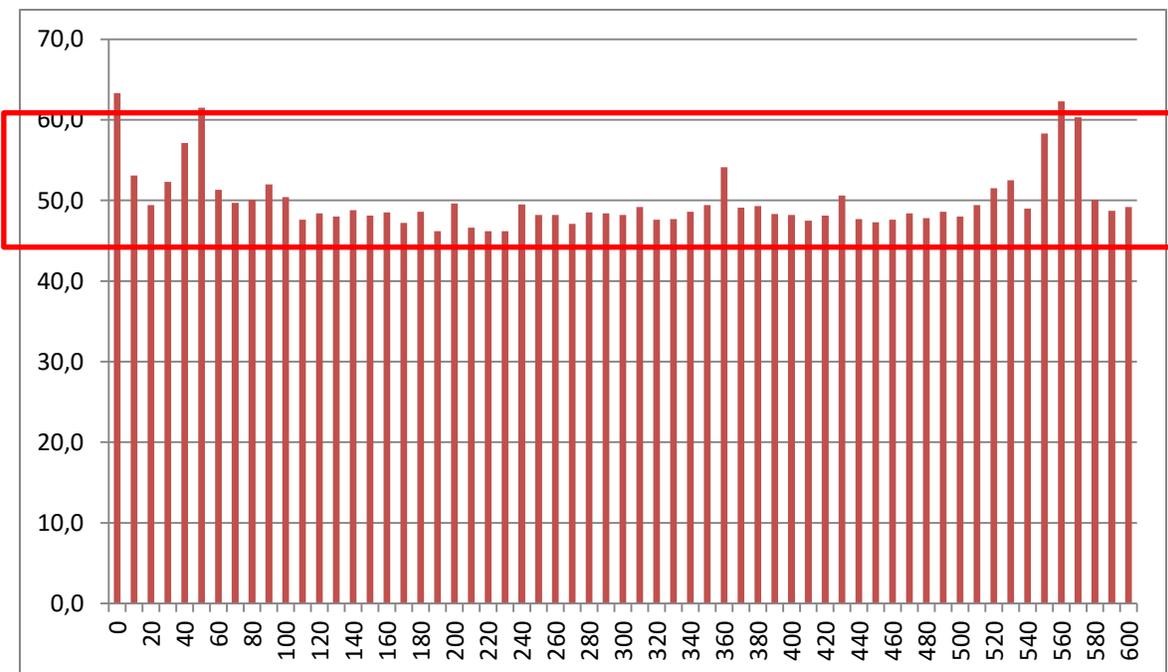
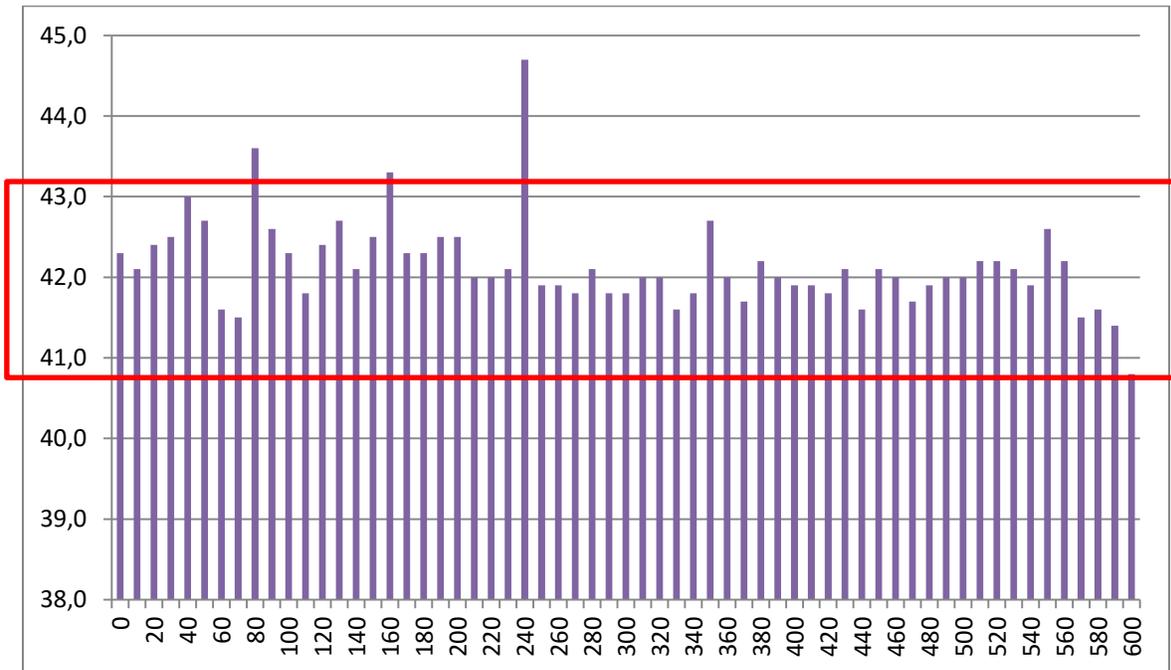
En el Punto 03 para el día 4 de Diciembre a las 06:50 hs el nivel promedio se encuentra en el rango de los 41-42.5A (41.7A). En la misma fecha y punto pero a las 10:00 am se registra un nivel promedio en el rango de los 45-60A (50A), cuyos puntos singulares se dan en los tiempos 0, 40, 50, 360, 430, 520, 550, 560, 570 correspondientes al trabajo de una motoniveladora y vehículos

varios. Para la medición de las 18:40 hs se registra un nivel promedio en el rango de los 41-43A (42.1A).

Figura 8-57 Medición de ruido 4/12 P03 06:50 am

Figura 8-58 Medición de ruido 4/12 P03 10:00 am

Figura 8-59 Medición de ruido 4/12 P03 18:40 pm

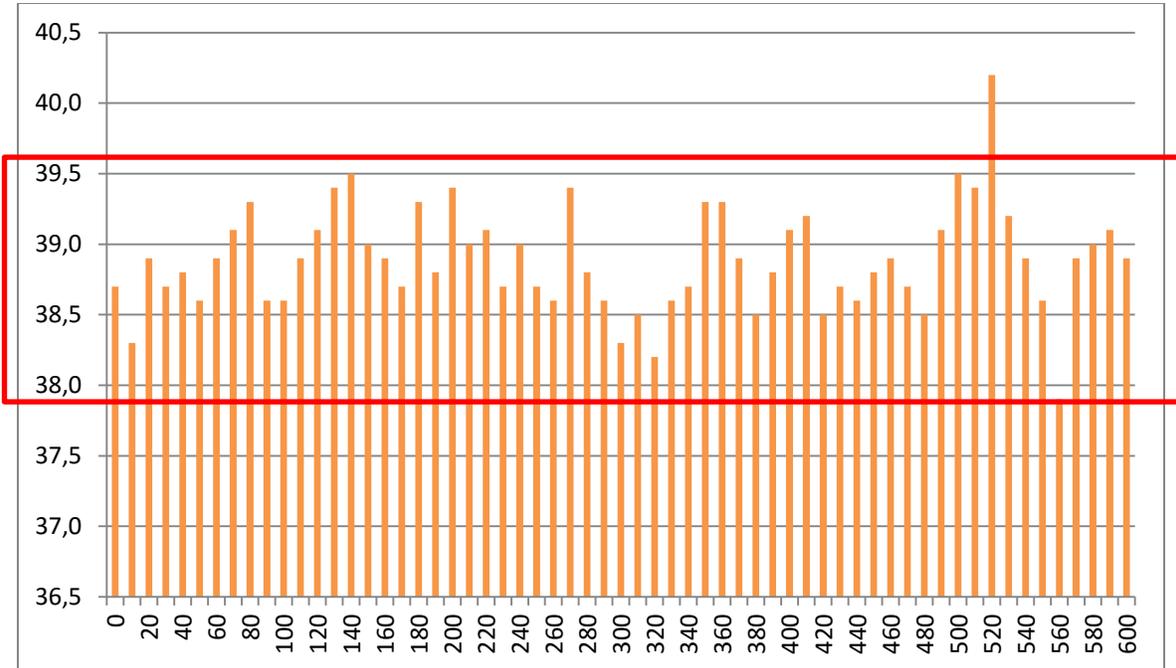
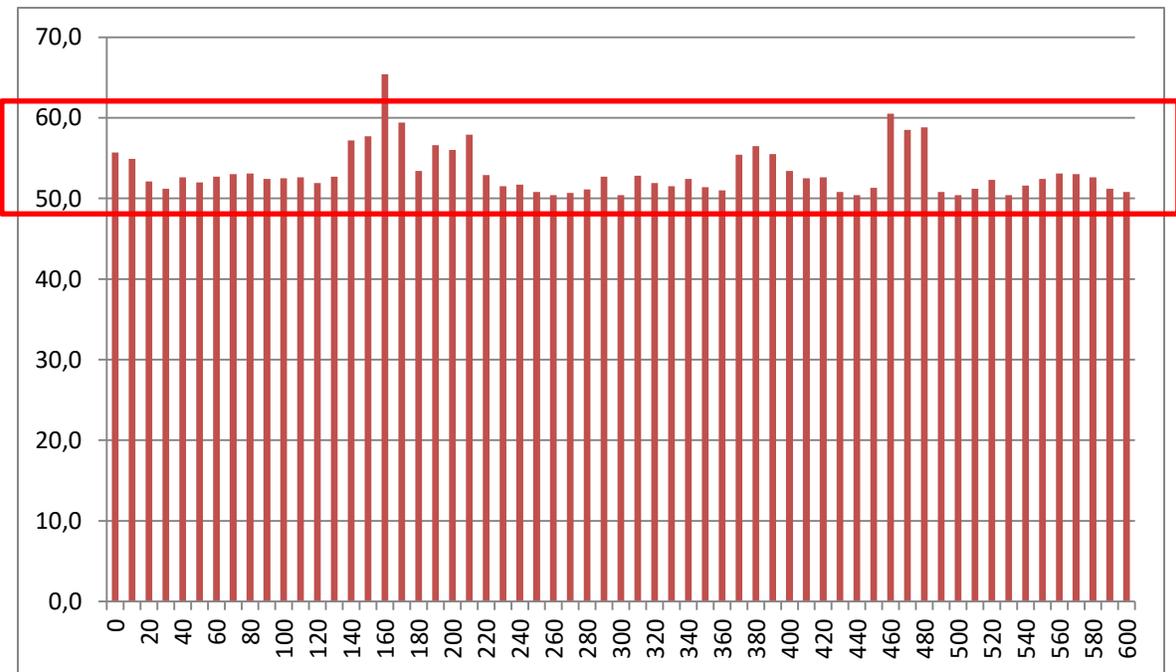
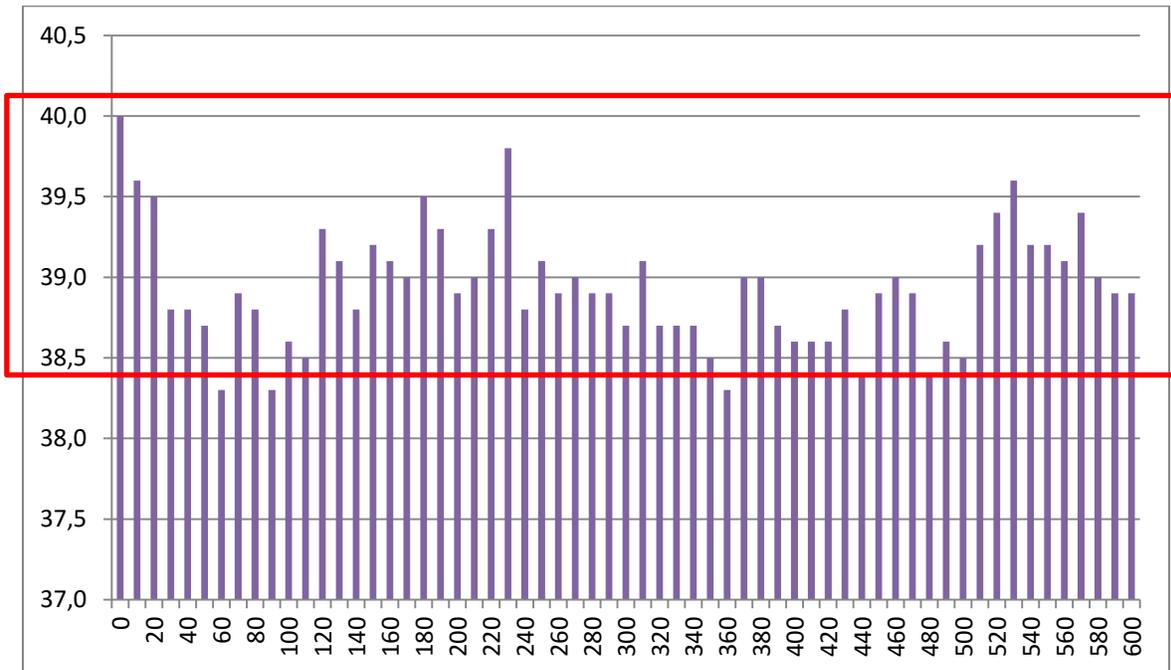
En el Punto 01 para el día 15 de Diciembre a las 06:20 hs el nivel promedio se encuentra en el rango de los 38-39.5A (38.9A). En la misma fecha y punto pero a las 8:20 am se registra un nivel promedio en el rango de los 50-60A (53.3A). Identificándose puntos singulares en los tiempos 140

a 170, 190 a 210 y 460 a 480 correspondientes a la presencia de una retro excavadora. Para la medición de las 17:30 hs se registra un nivel promedio en el rango de los 38.5-40A (38.9A).

Figura 8-61 Medición de ruido 15/12 P01 06:20 am

Figura 8-62 Medición de ruido 15/12 P01 8:20 am

Figura 8-63 Medición de ruido 15/12 P1 17:30 pm

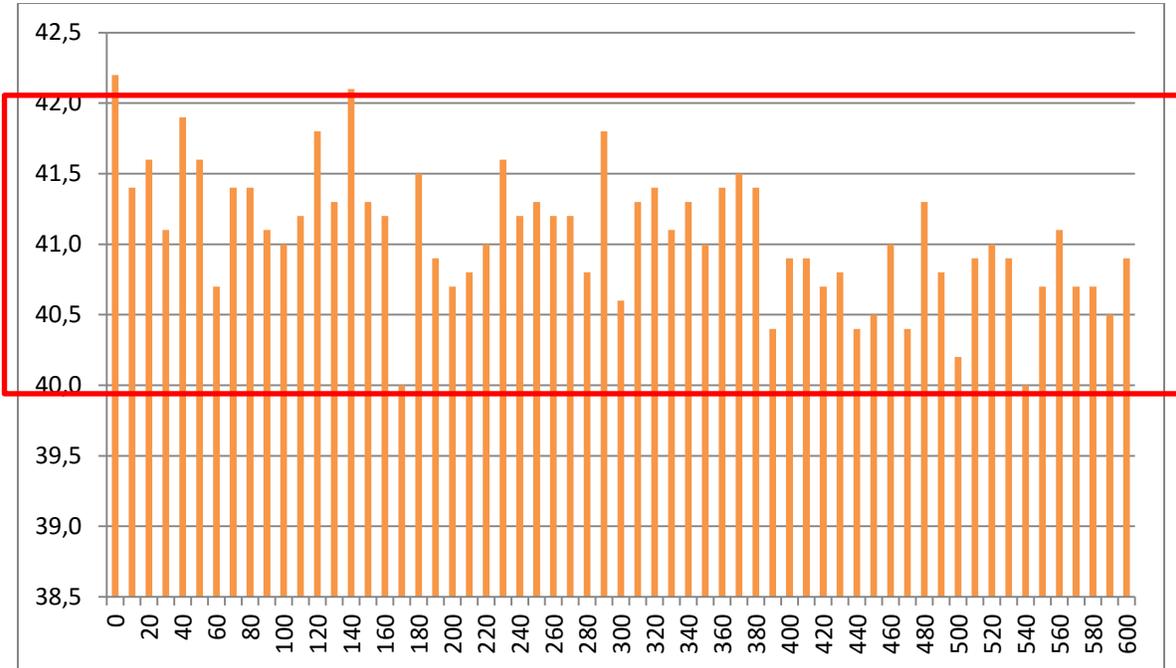
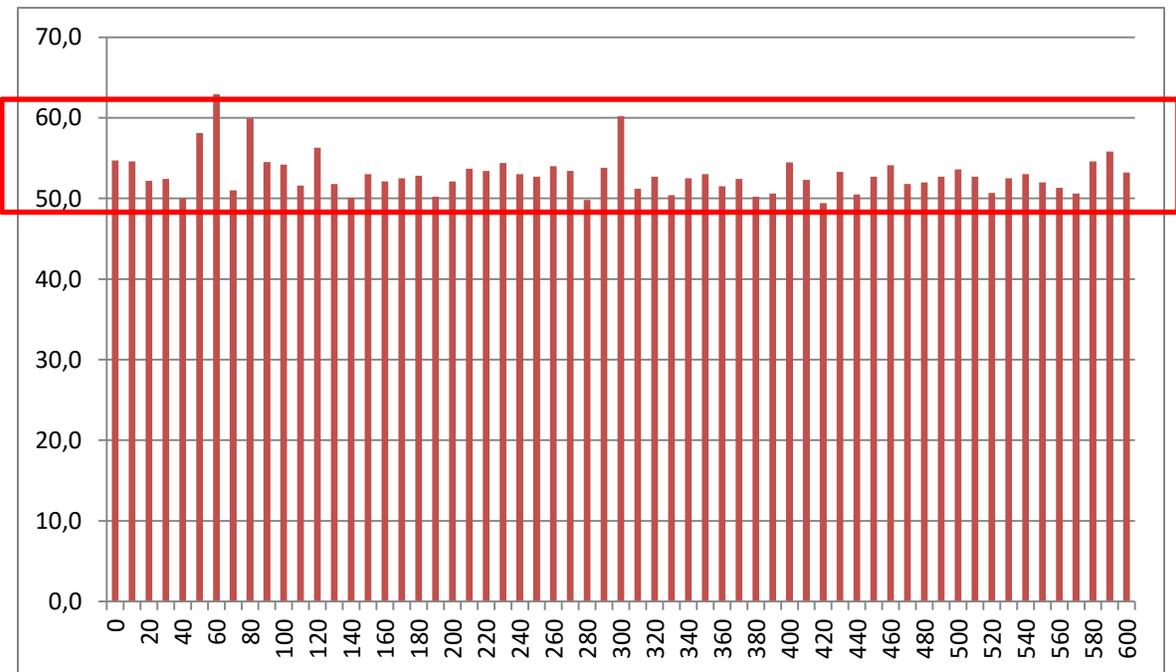
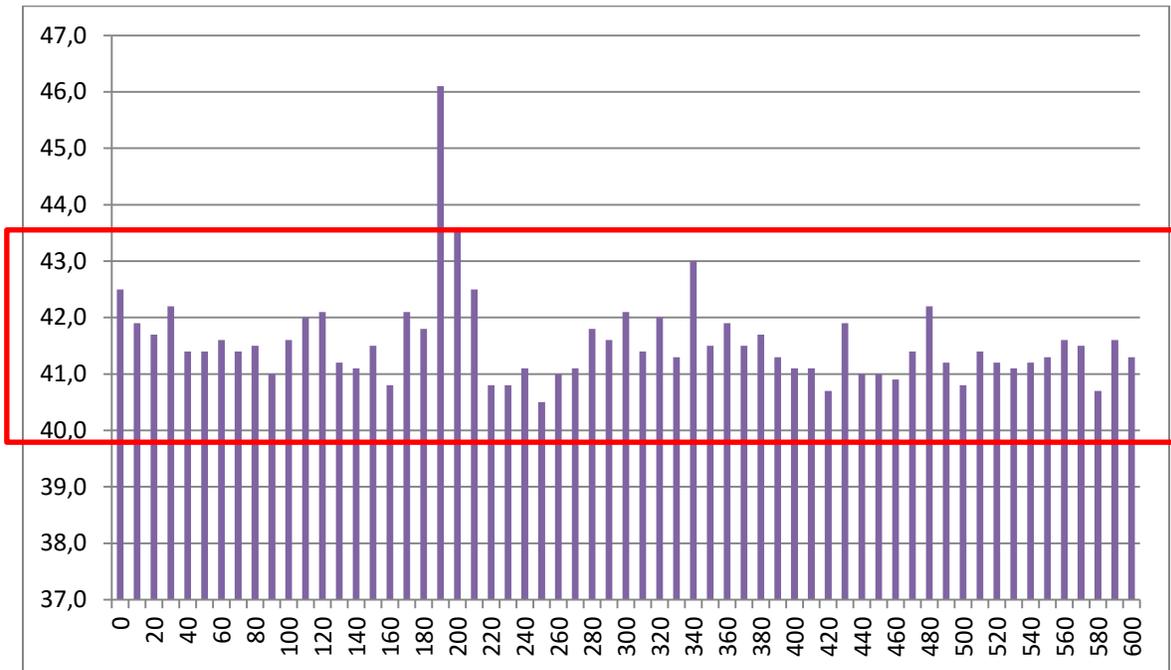
En el Punto 02 para el día 15 de Diciembre a las 06:40 hs el nivel promedio se encuentra en el rango de los 40-42A (41.1A). En la misma fecha y punto pero a las 13:45 pm se registra un nivel promedio en el rango de los 50-60A (53A). Identificándose puntos singulares en los tiempos 50,

60, 80,120, 300, correspondientes al uso de retroexcavadoras, rodillos, y camiones. Para la medición de las 18:00 hs se registra un nivel promedio en el rango de los 40-43.5A (41.6A).

Figura 8-65 Medición de ruido 15/12 P02 06:40 am

Figura 8-66 Medición de ruido 15/12 P02 13:45 pm

Figura 8-67 Medición de ruido 15/12 P2 18:00 pm

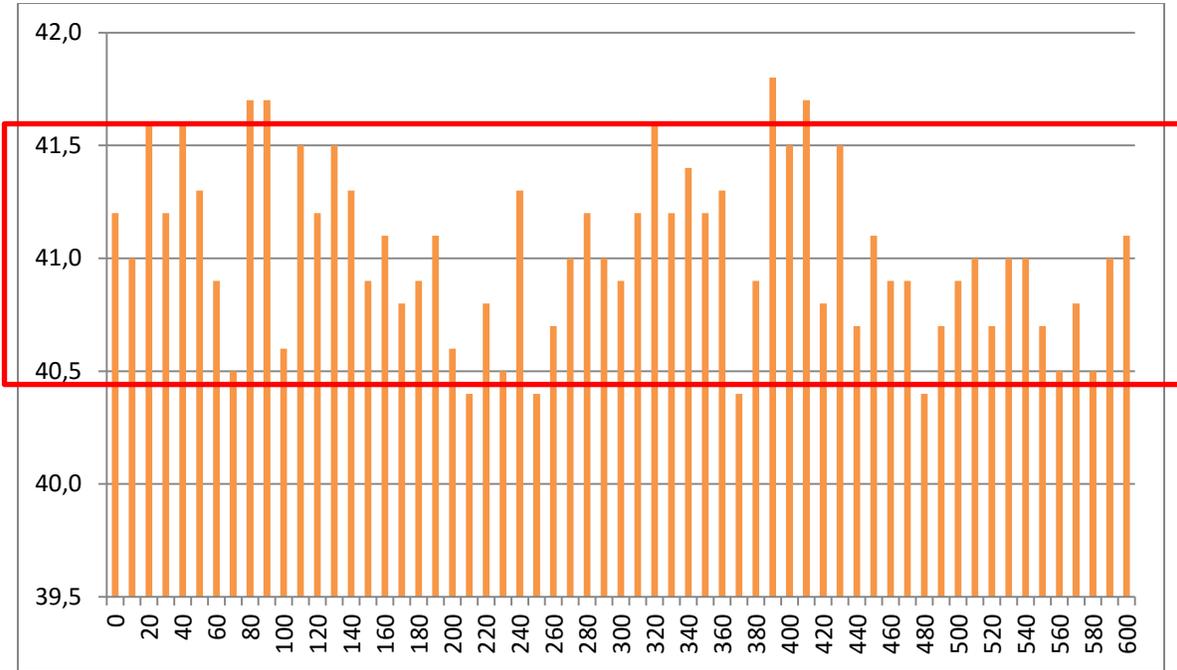
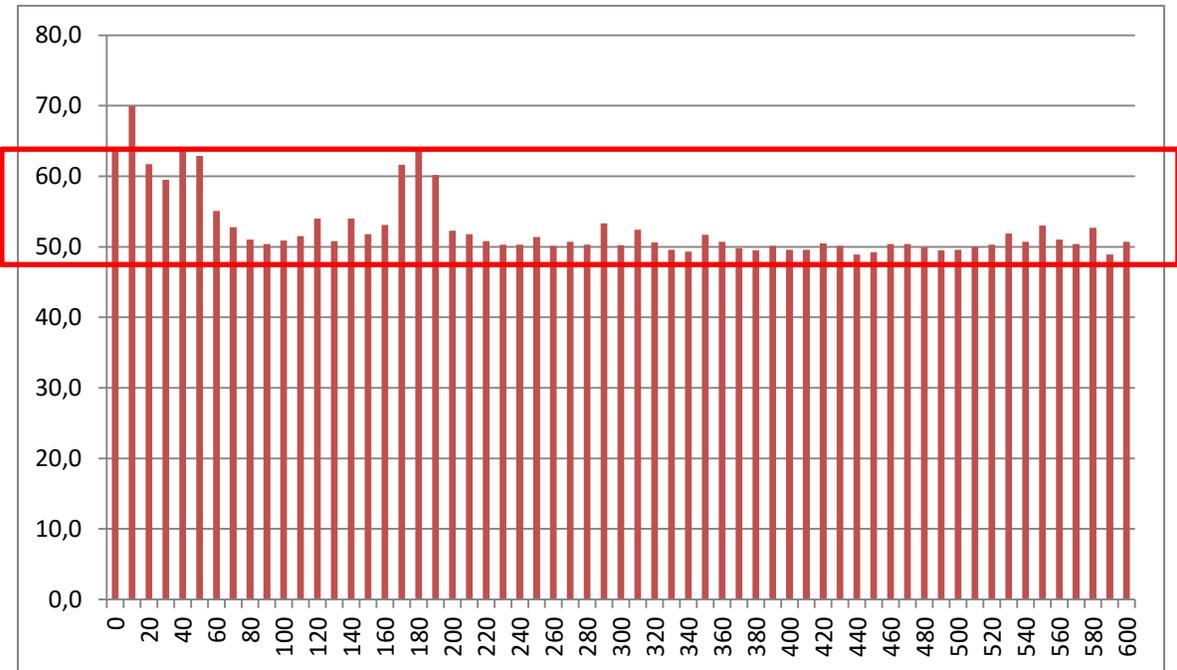
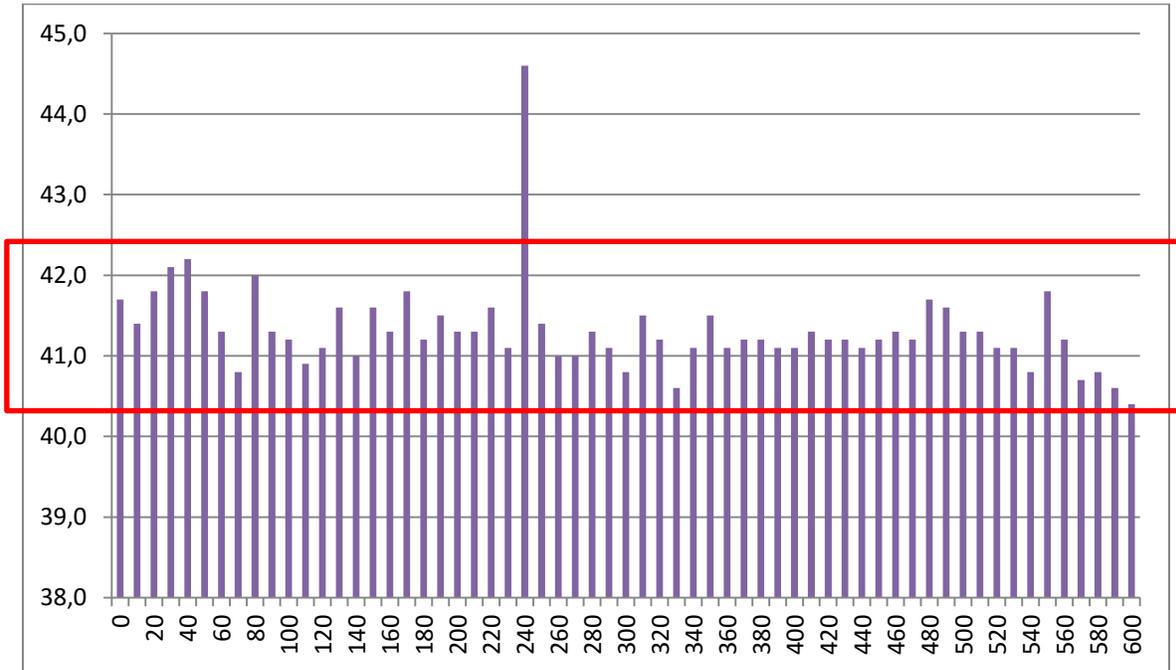
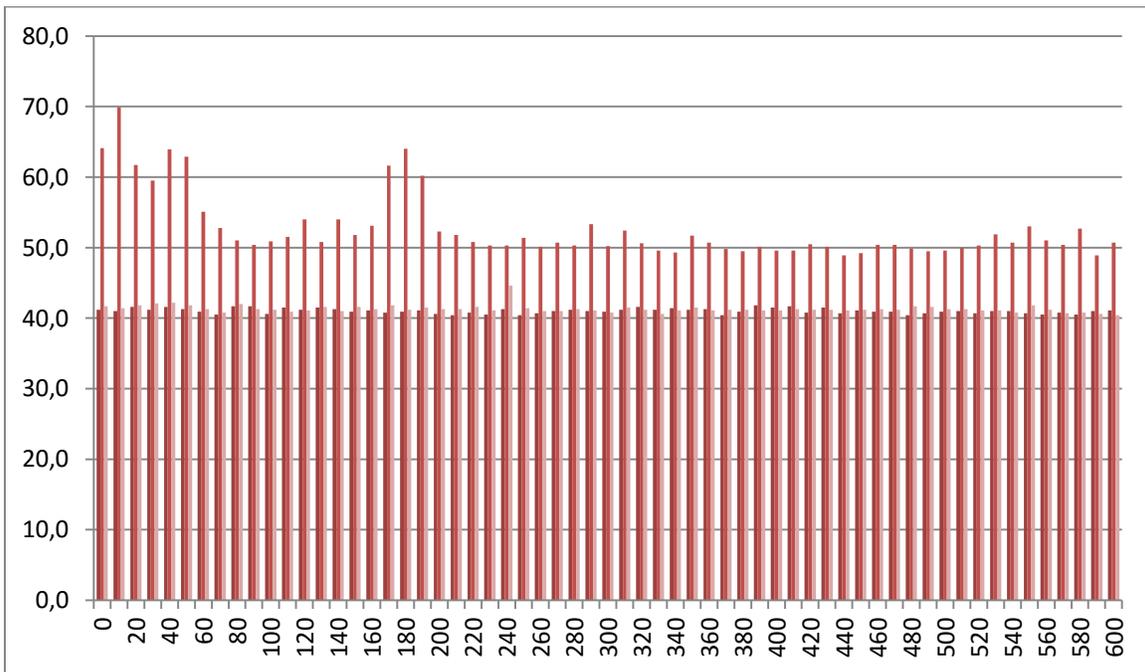
En el Punto 03 para el día 15 de Diciembre a las 06:50 hs el nivel promedio se encuentra en el rango de los 40.5-41.5A (41A). En la misma fecha y punto pero a las 14:10 pm se registra un nivel promedio en el rango de los 50-65A (52.7A). Identificándose puntos singulares en el intervalo de 0 a 50 y de 170 a 200 correspondientes al uso de un rodillo y la presencia del camión regador

respectivamente. Para la medición de las 18:15 hs se registra un nivel promedio en el rango de los 40.5-42.5A (41.3A).

Figura 8-69 Medición de ruido 15/12 P03 06:50 am

Figura 8-70 Medición de ruido 15/12 P03 14:10 pm

Figura 8-71 Medición de ruido 15/12 P3 18:15 pm

Figura 8-72 Comparación de mediciones de ruido 15/12 P03
