INFORME DE AUDITORÍA AMBIENTAL

RE-GA-802-R03-
20100925

Informe de Auditoría Ambiental

Ruta N°30 - La Coqueta – Masoller

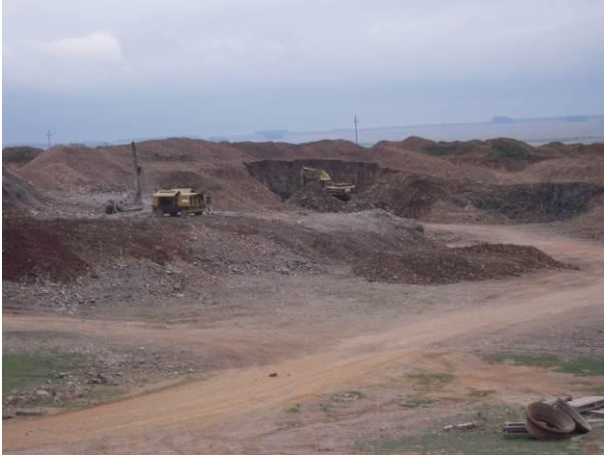
Ilustración 9 - Cantera de balastro

Se destaca como positivo el acopio del destape de la cantera para ser utilizado en la remediación y la adecuada señalización de la obra.
