Montevideo, 20 de mayo de 2010.

Informe Final de Gestión y Recuperación Ambiental – Enero a Mayo 2010

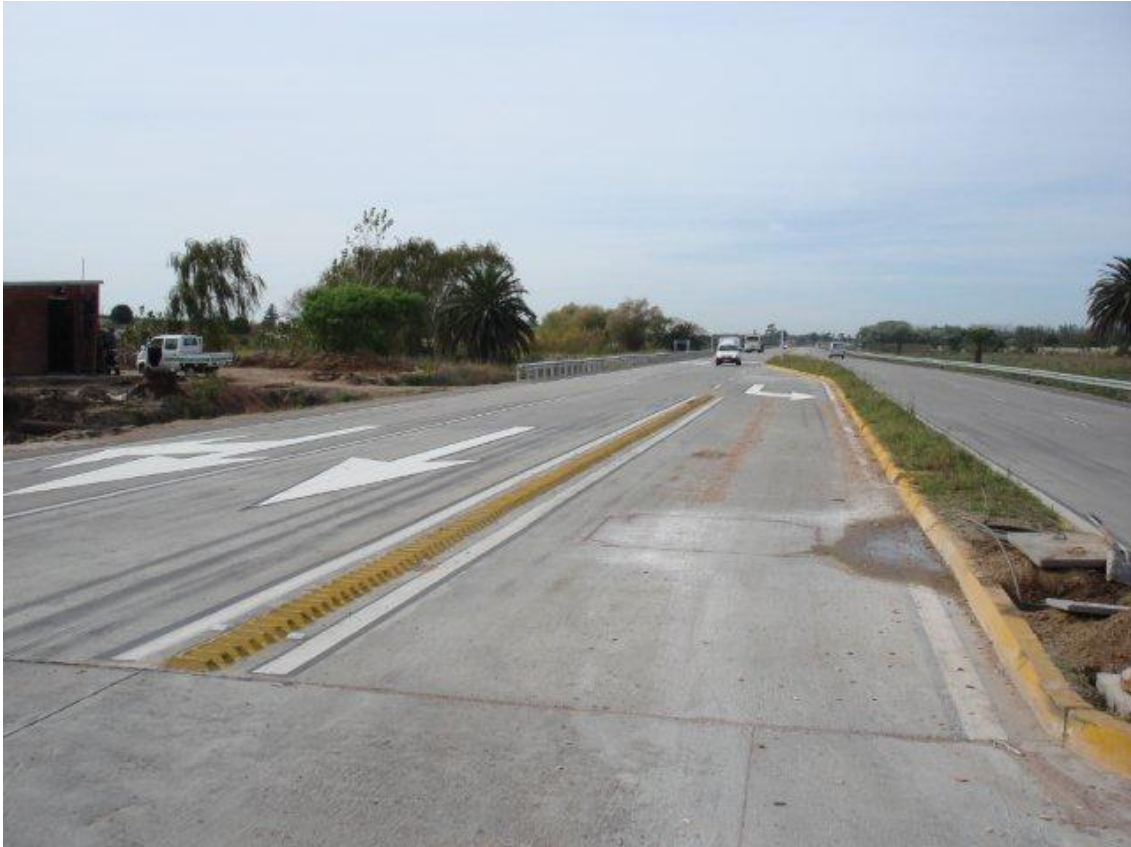
EMPALME MELILLA – EMPRESA CCH TRABAJANDO EN LA INSTALACIÓN DE SEMAFOROS.

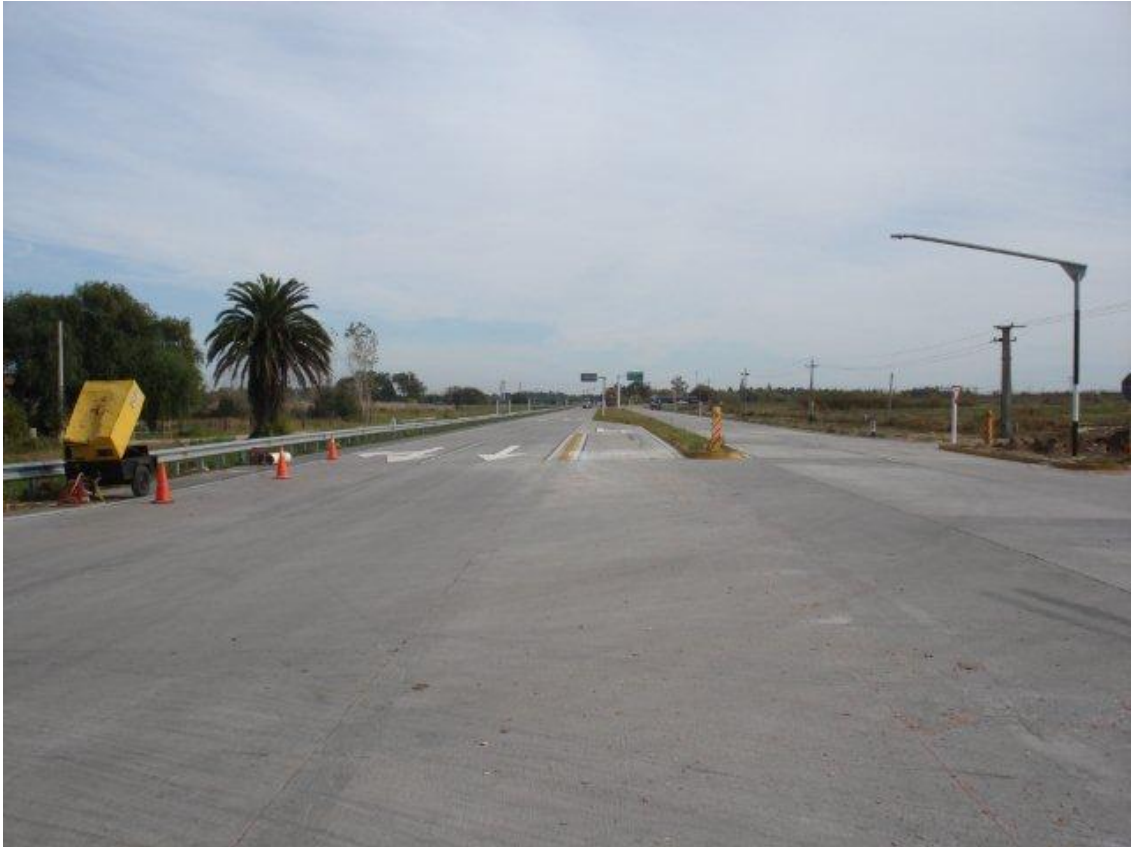
TRAMO MELILLA A RUTA 5 – CANTERO EMPASTADO

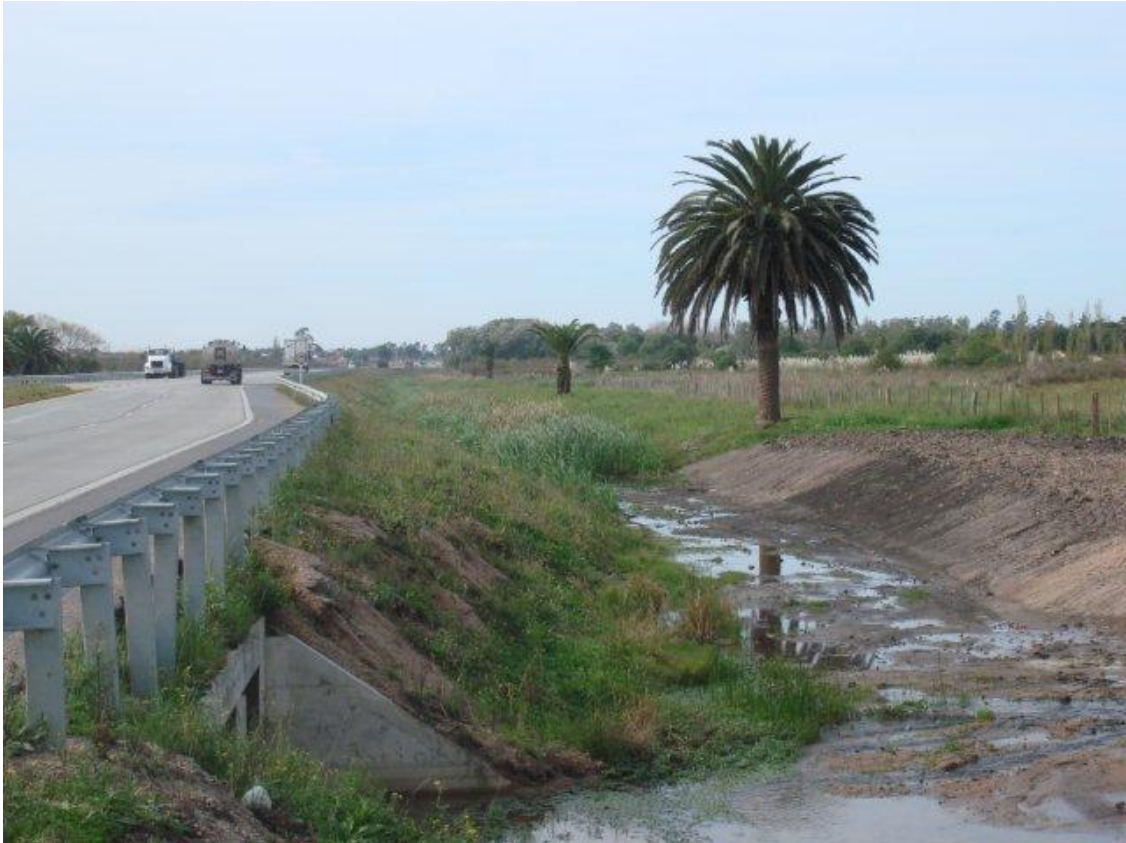
CANAL CAÑADA EL DRAGÓN – LADO A (+) VISTA DESDE BOCA ENTRADA ALCANTARILLA MELILLA.

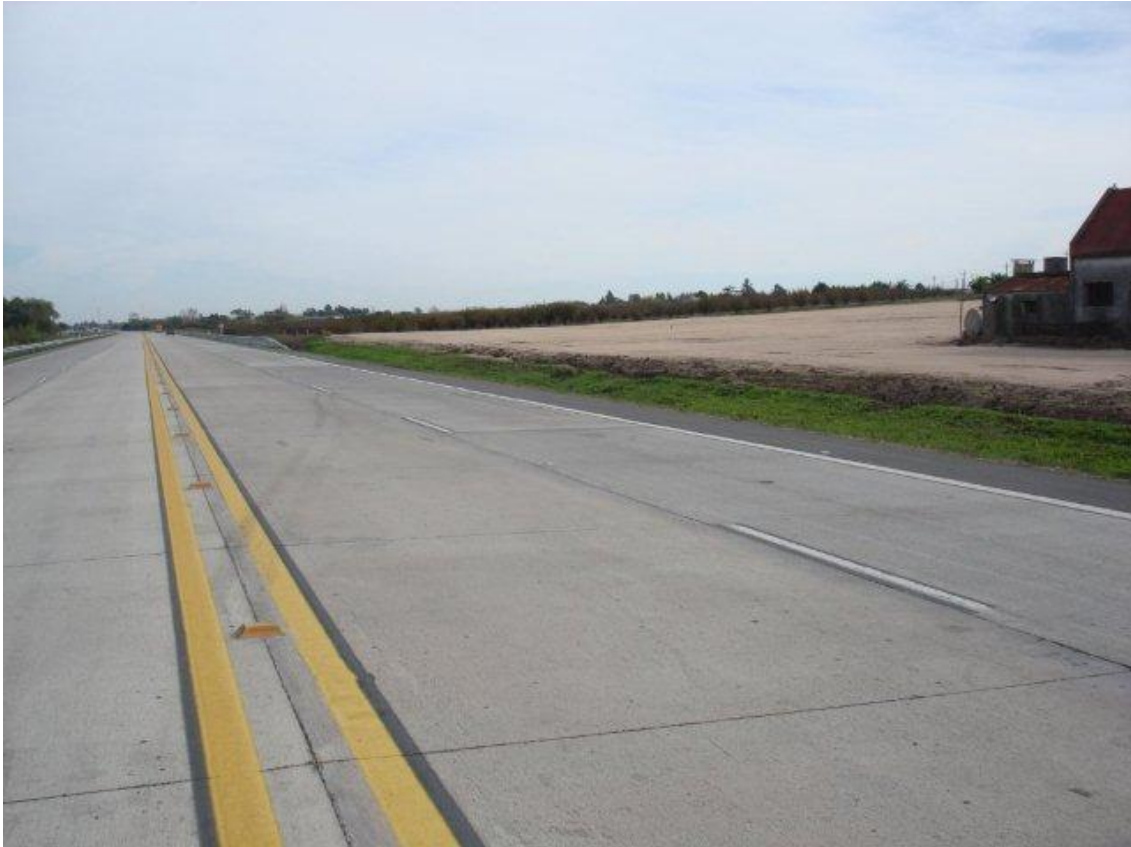
CANAL CAÑADA EL DRAGÓN LADO A (-): TRAMO FAUQUET – MELILLA. CONTRA TALUD EMPASTADO.

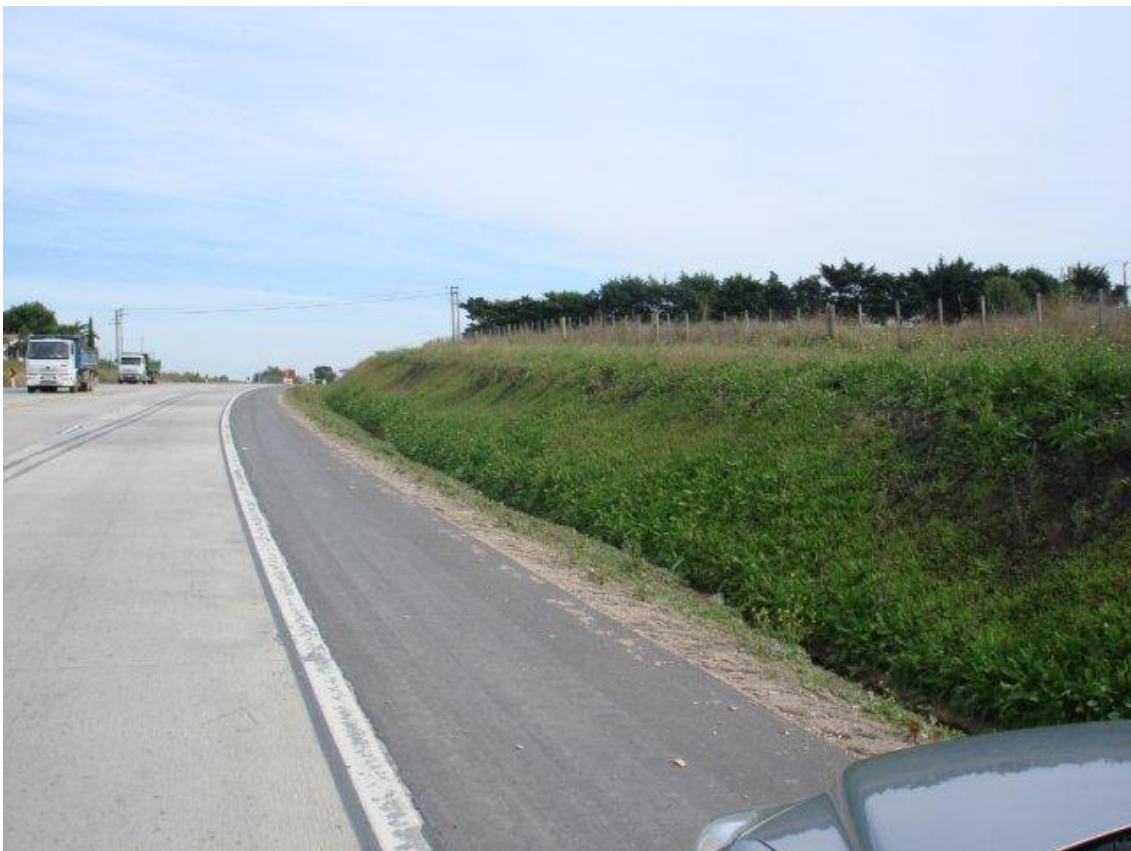
CONTRA TALUD REVESTIDO LADO A (-) – VISTA DESDE EL ESTE ACP Y LA RENGA.

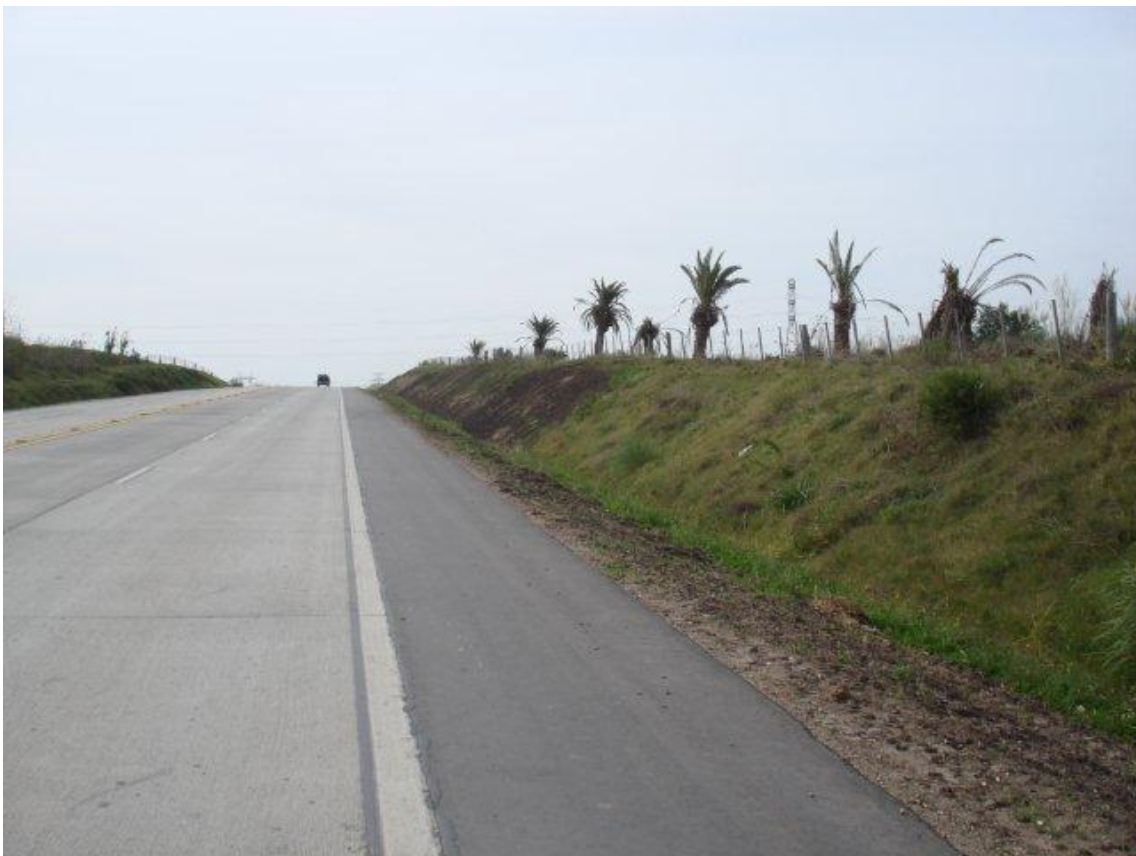
TRAMO FAUQUET A CMG LADO A (+) – CONTRA TALUD REVESTIDO Y PALMERAS TRANSPLANTADAS CON REBROTOS DE HOJAS NUEVAS AL TOPE.

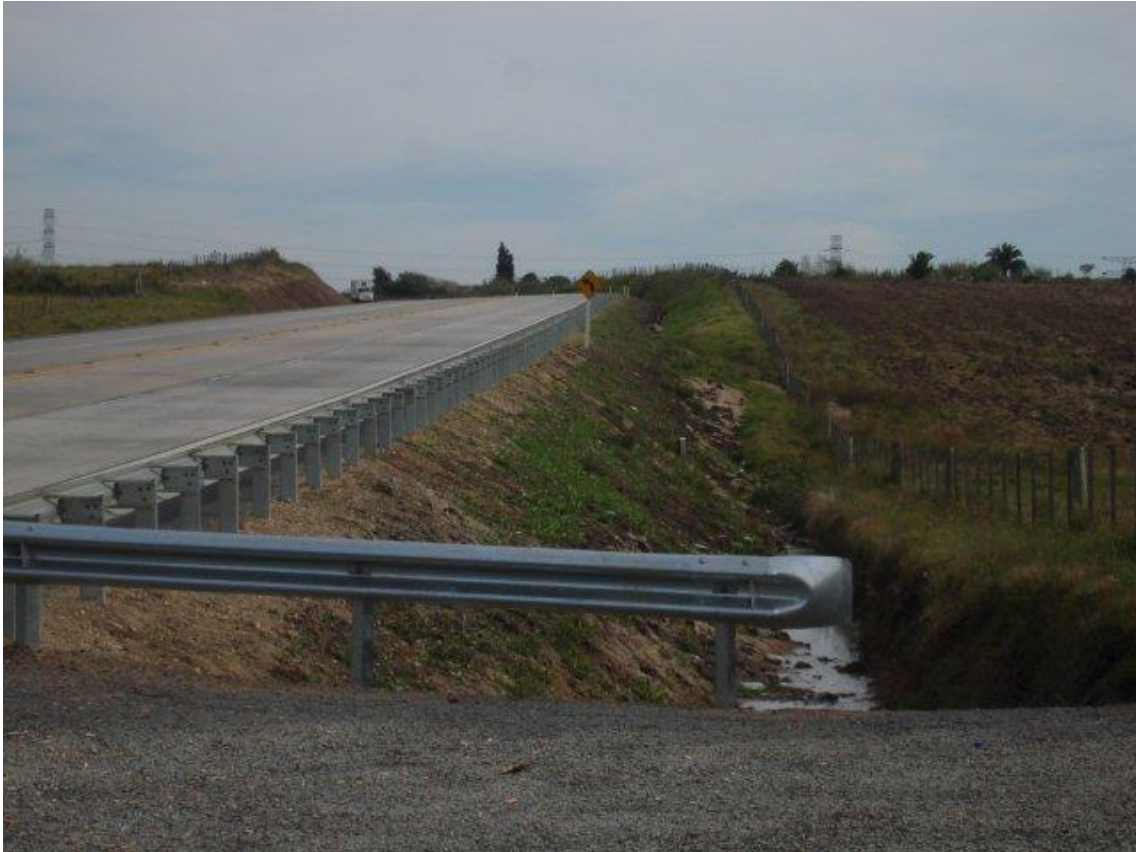
TALUD Y CONTRA TALUD EMPASTADOS LADO A (-) – VISTA DESDE ENTRADA OESTE A ACODIKE.

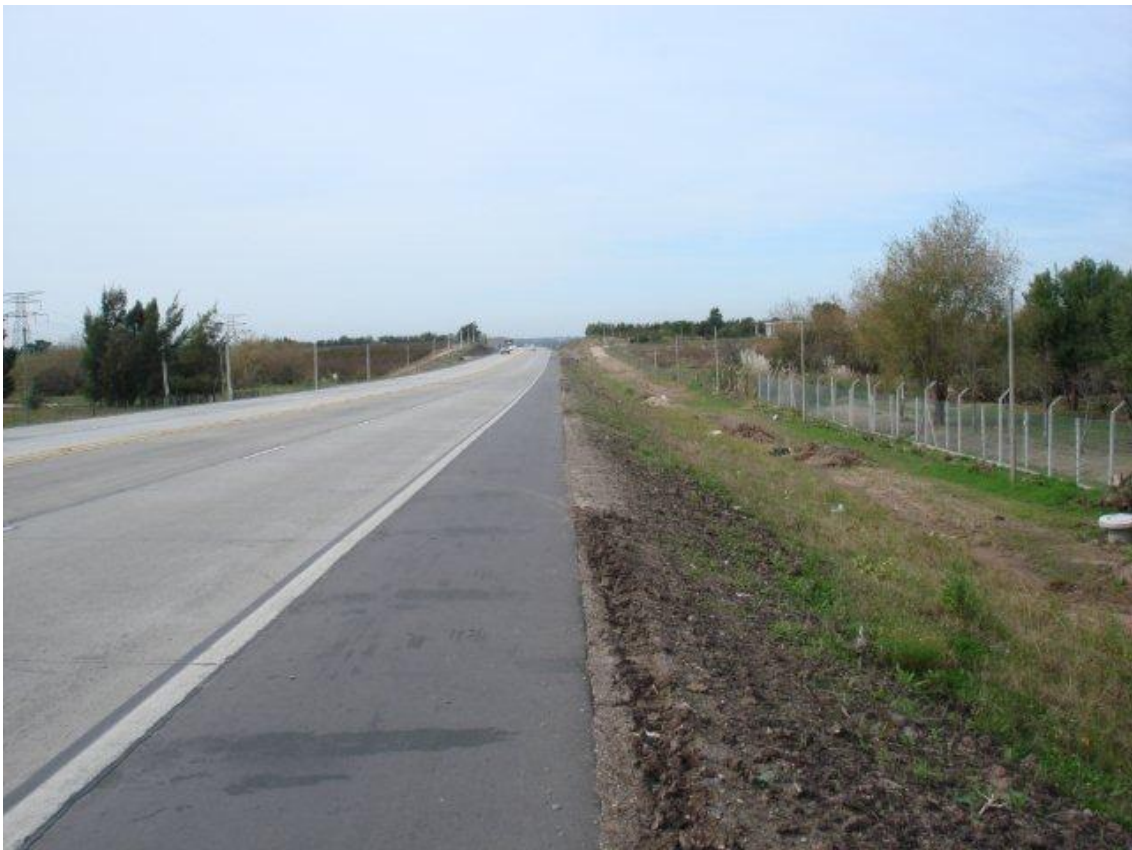
TRAMO NORDEX FORTET LADO A (+). TALUDES REVESTIDOS Y EMPASTADOS.

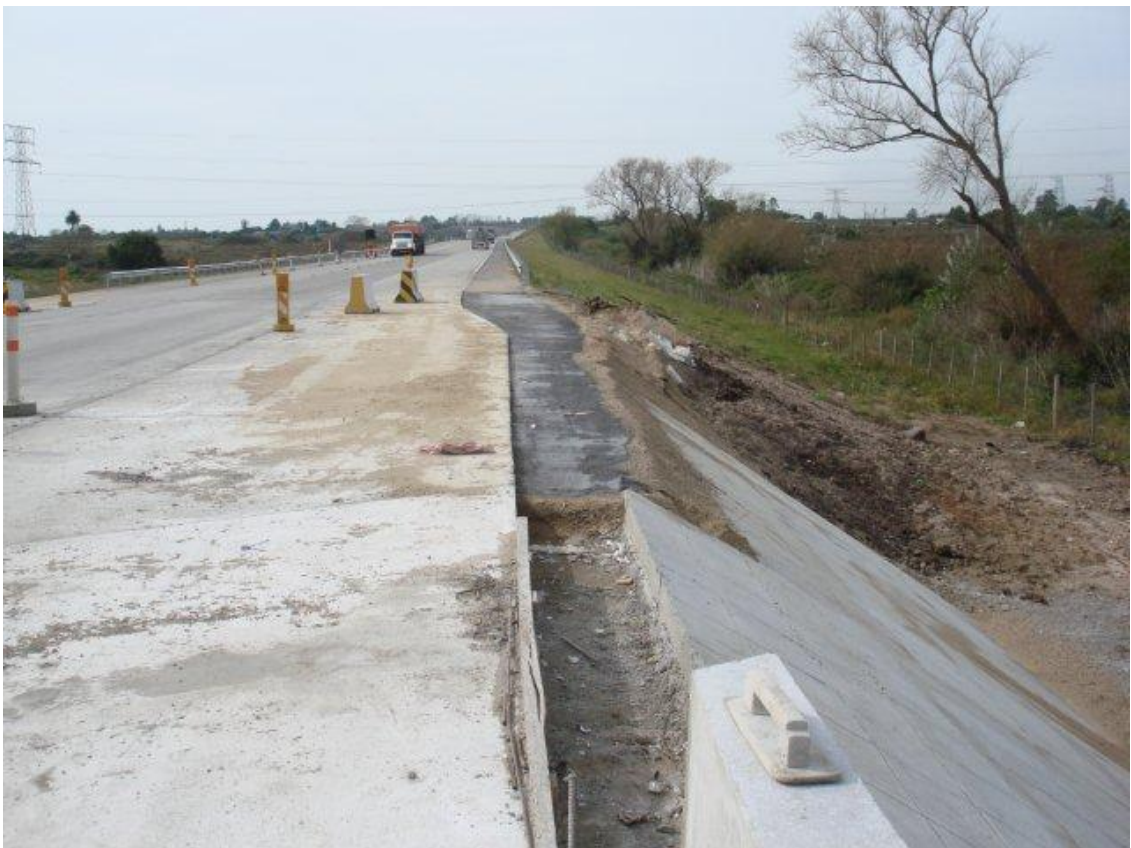
ENSANCHE Y REFUERZO DEL PUENTE MIGUELETE – VISTA DEL CUARTO DE CONO SE.

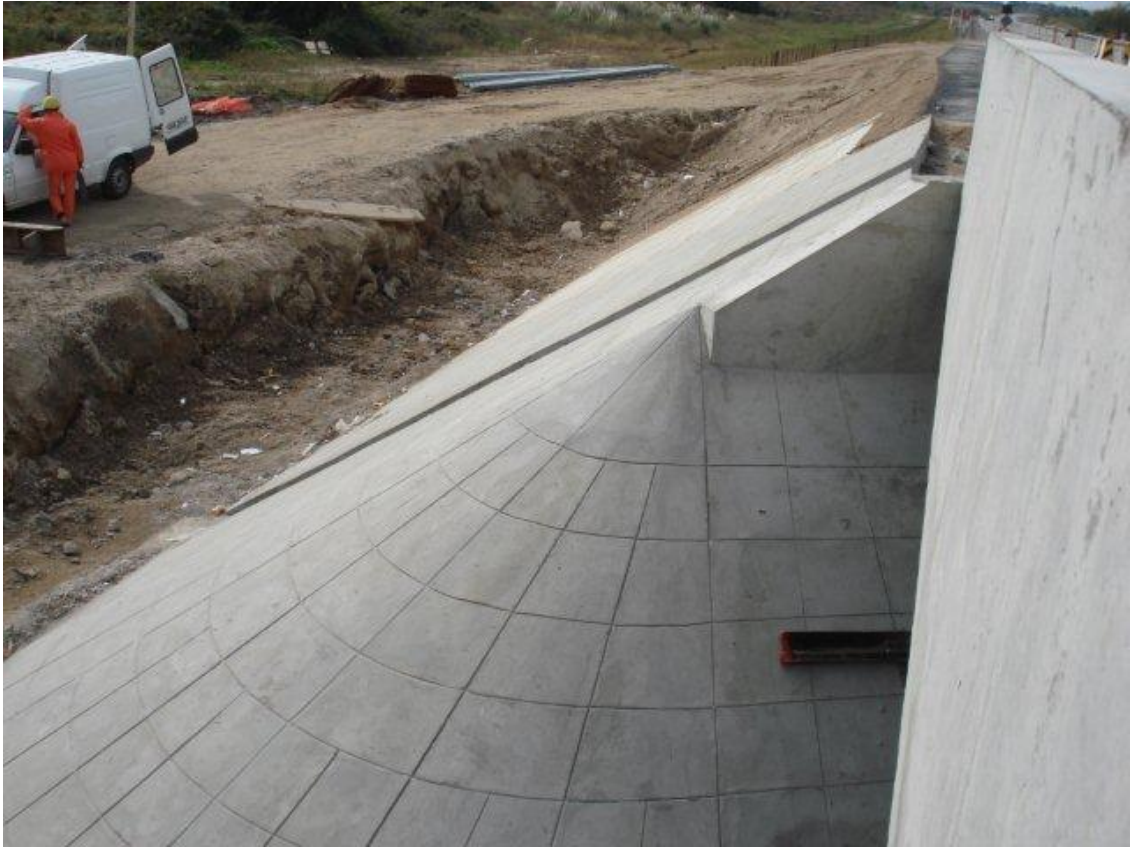
ENSANCHE Y REFUERZO DEL PUENTE MIGUELETE – VISTA DEL CUARTO DE CONO NE.

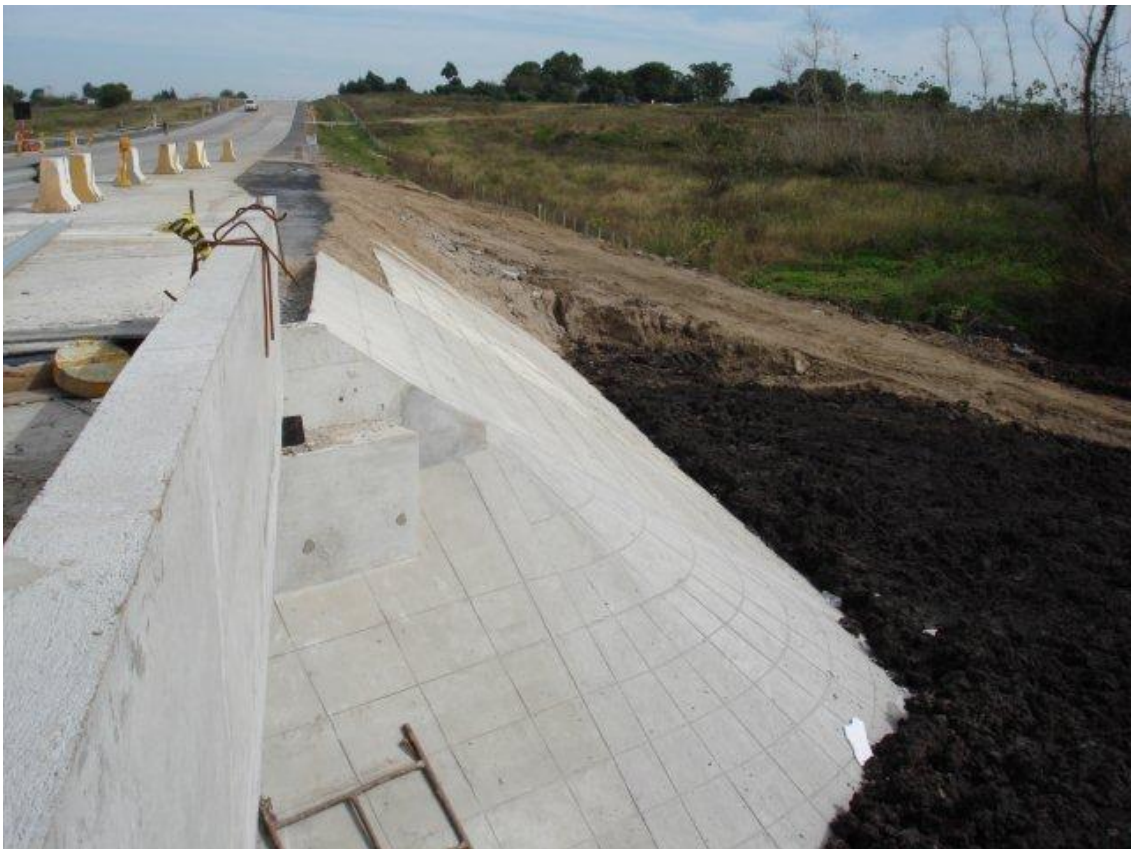
ENSANCHE Y REFUERZO DEL PUENTE MIGUELETE – VISTA DEL CUARTO DE CONO NW.

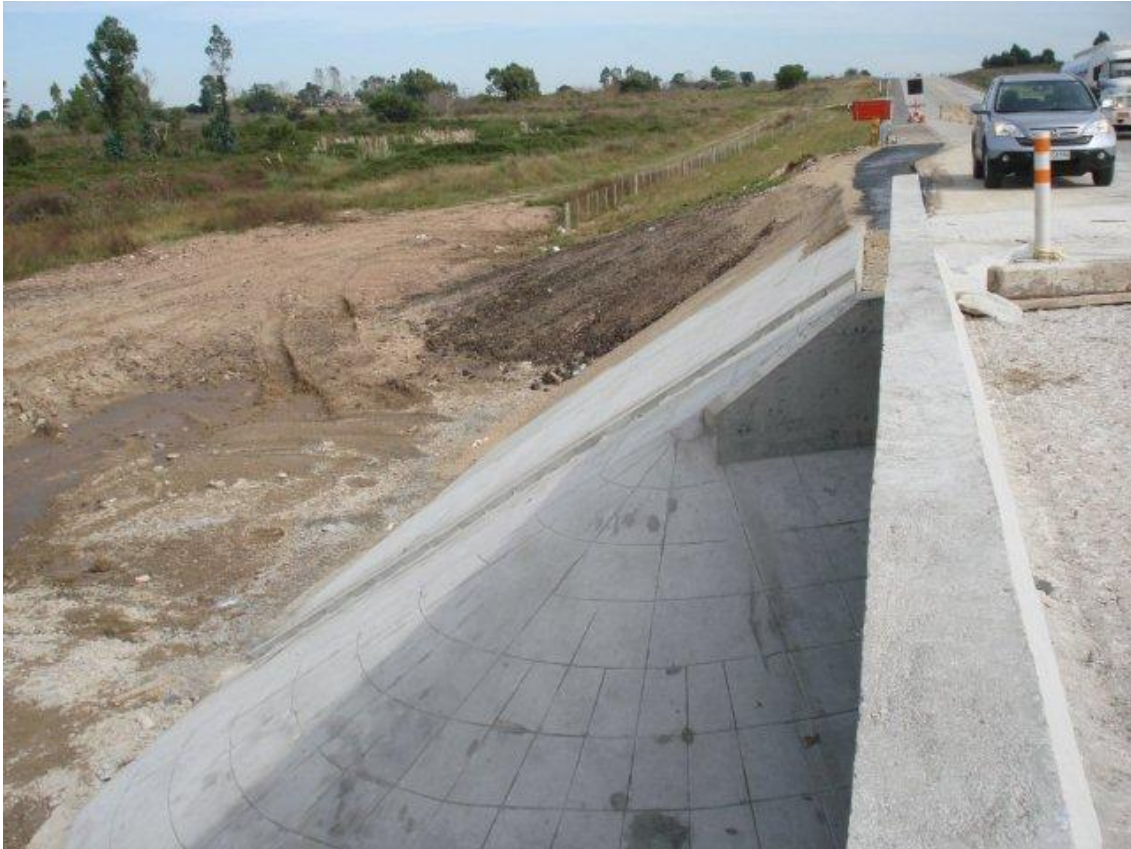
ENSANCHE Y REFUERZO DEL PUENTE MIGUELETE – VISTA DEL CUARTO DE CONO SW.

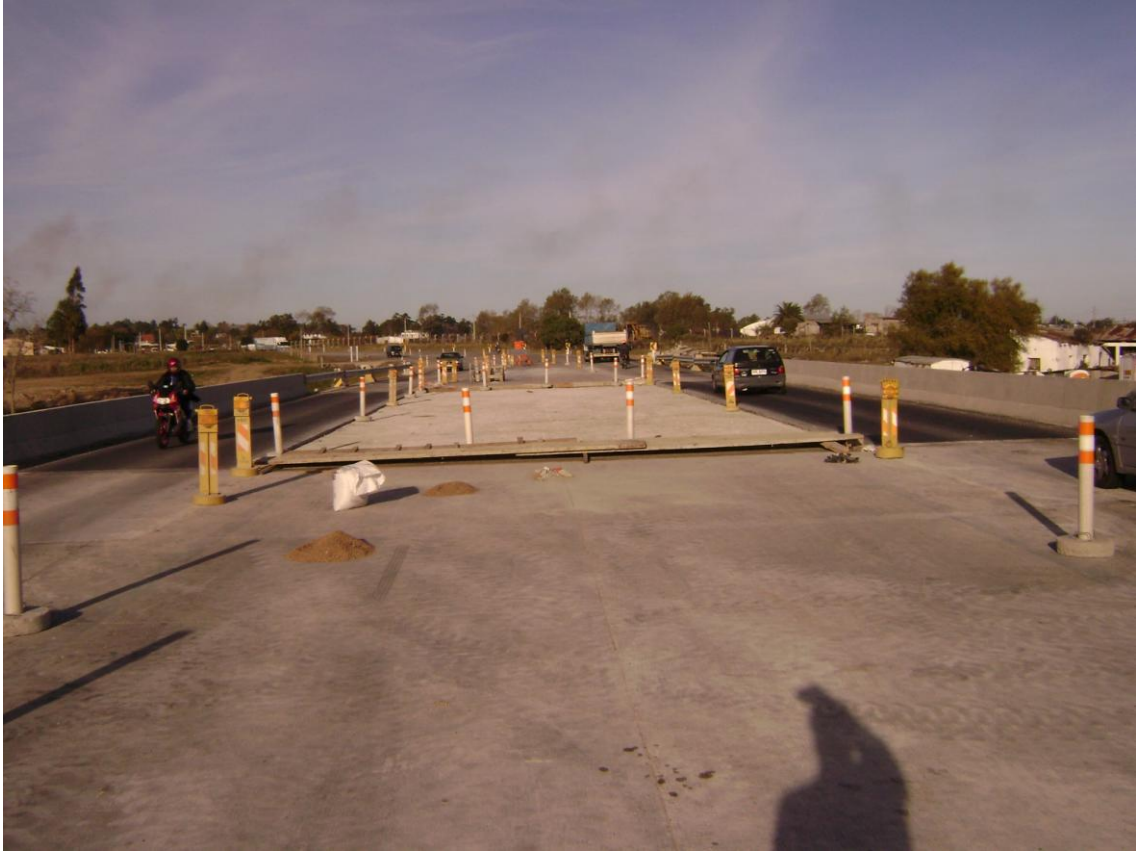
DESVIO SOBRE PUENTE Aº MENDOZA, PROGRESIVAS MENORES. FALTA EJECUTAR EL SOBREPISO EN LOS DOS CARRILES CENTRALES DEL PUENTE.

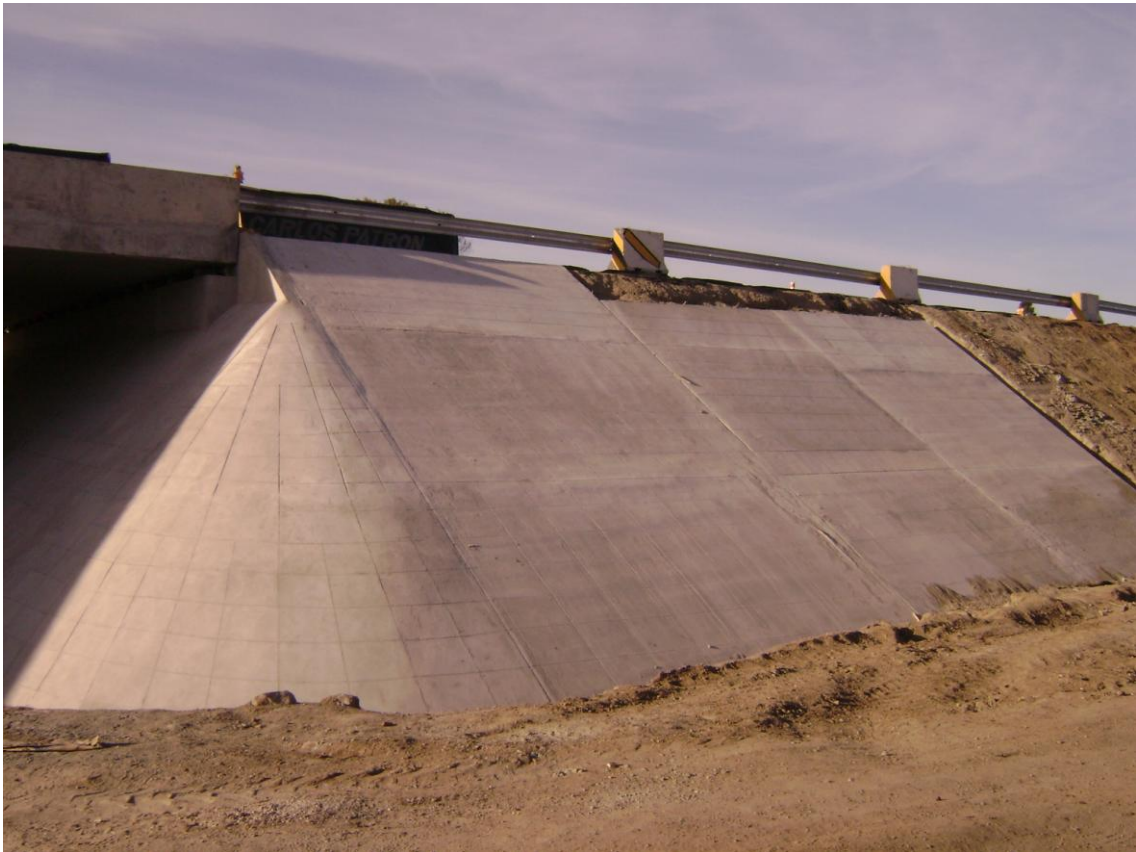
PUENTE SOBRE EL Aº MENDOZA. CUARTO DE CONO SE.

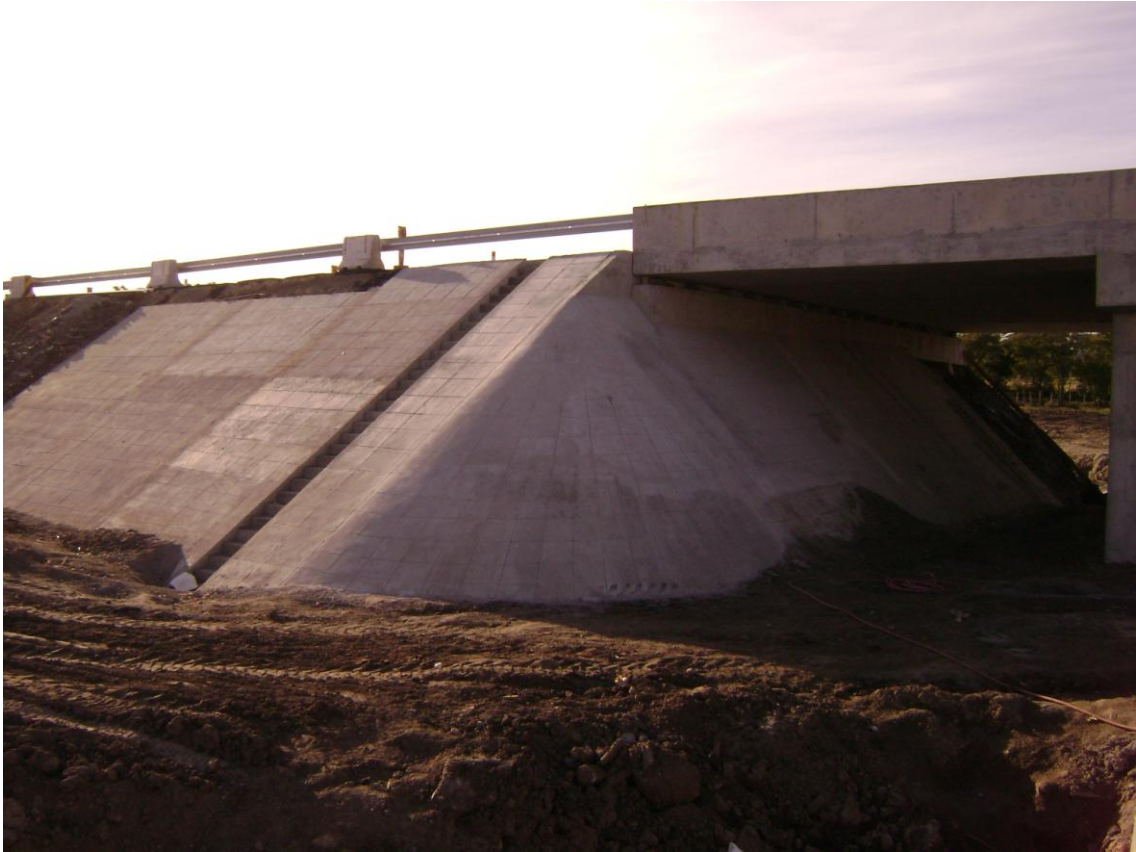
PUENTE SOBRE EL Aº MENDOZA. CUARTO DE CONO SW.

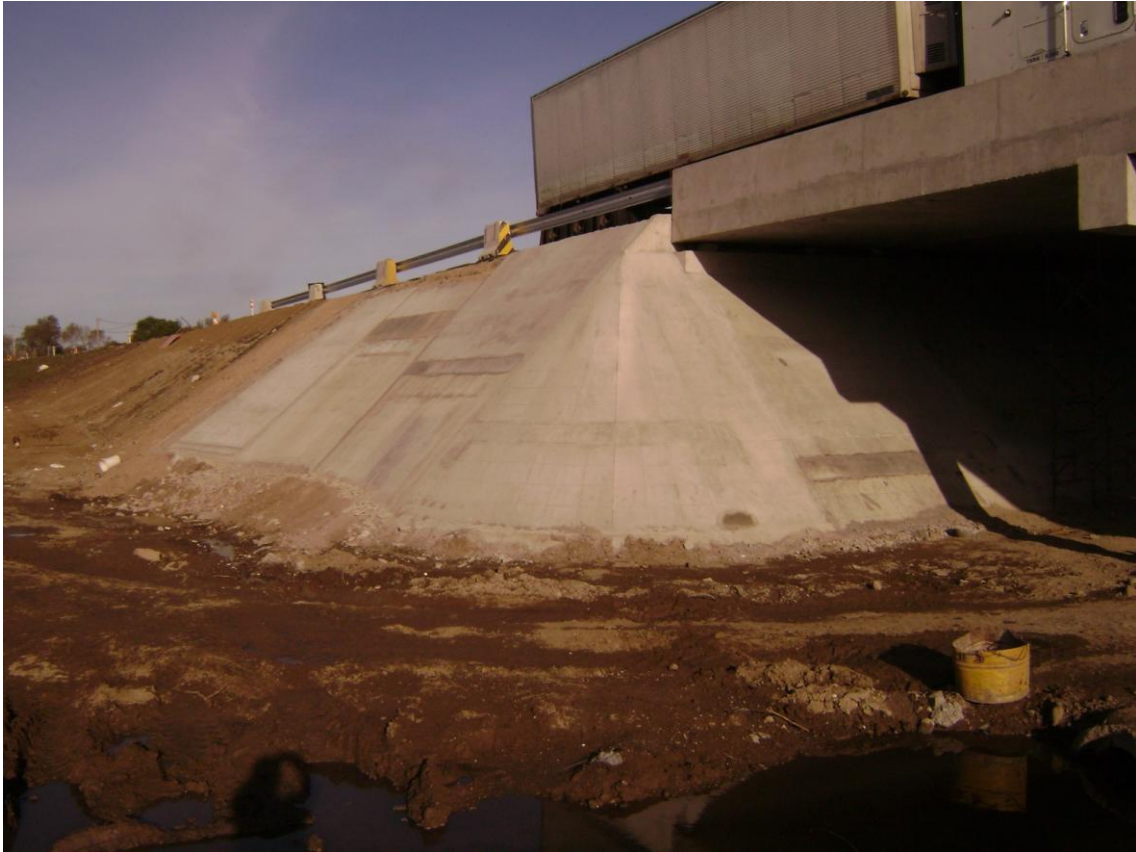
PUENTE SOBRE EL Aº MENDOZA. CUARTO DE CONO NE.

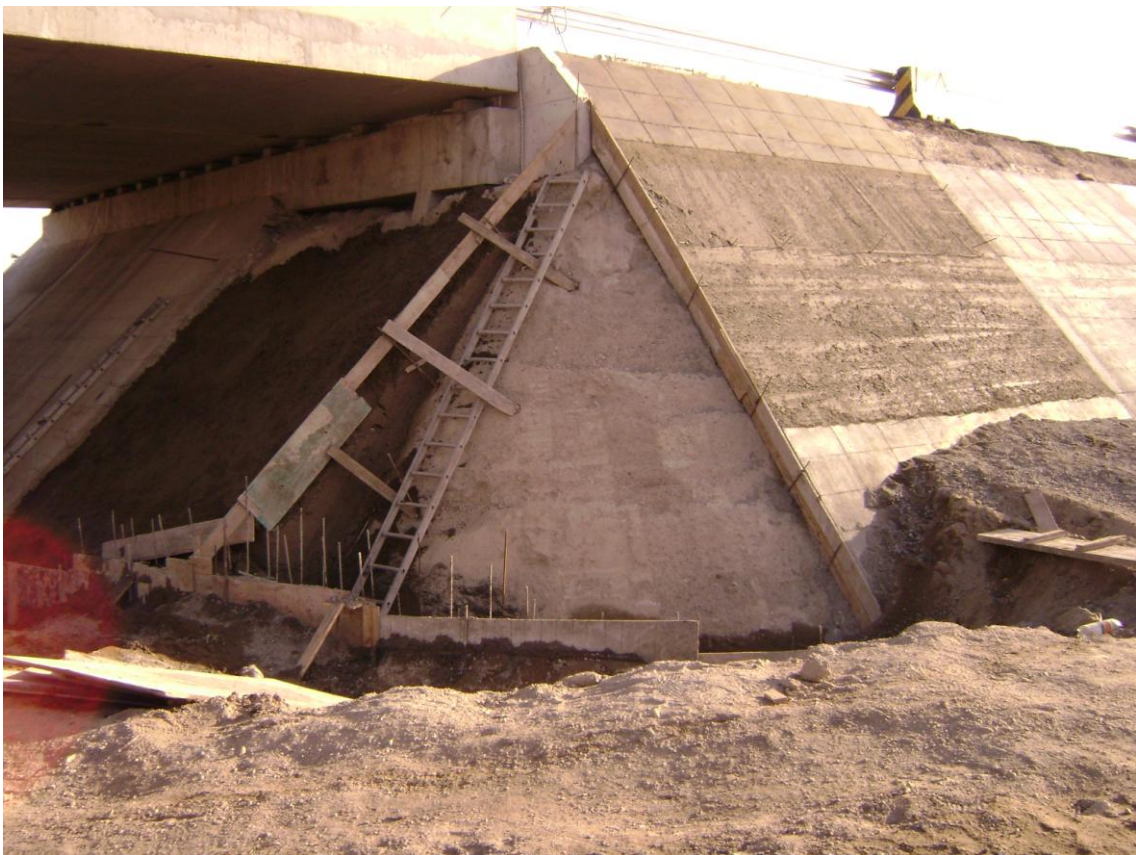
PUENTE SOBRE EL Aº MENDOZA. CUARTO DE CONO SW, EN FINALIZACION.

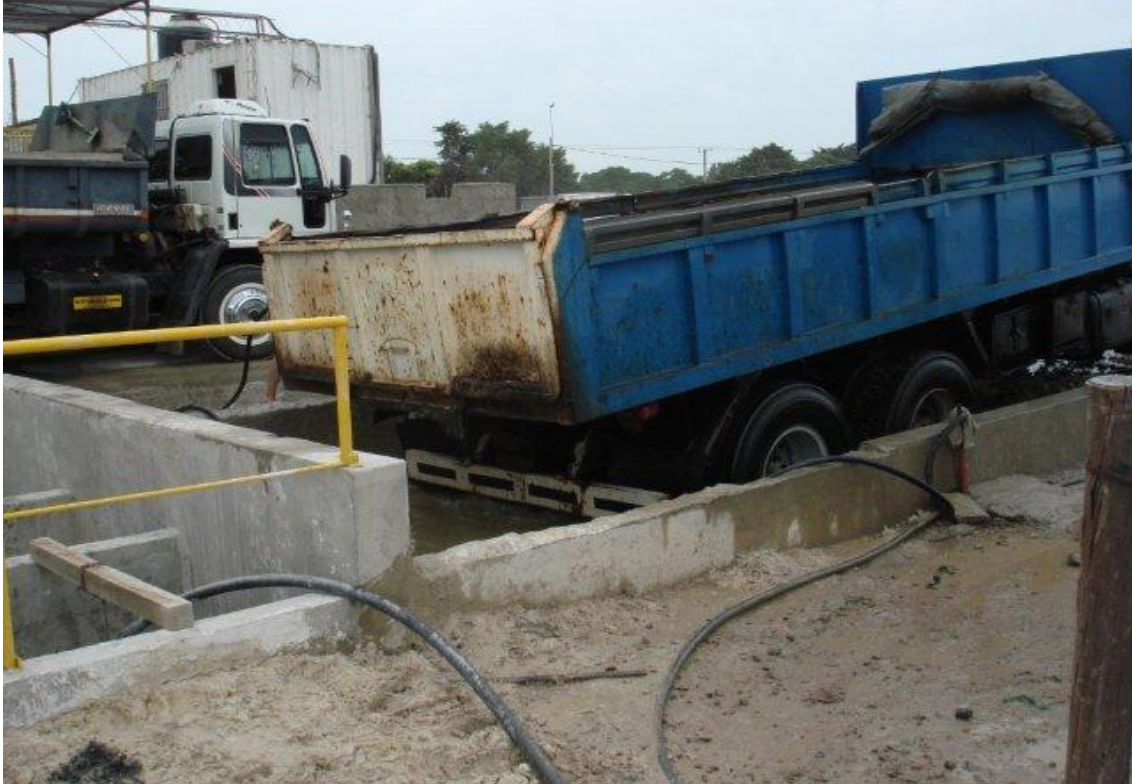
RAMPA DE LAVADO DE CAJAS DE CAMIONES

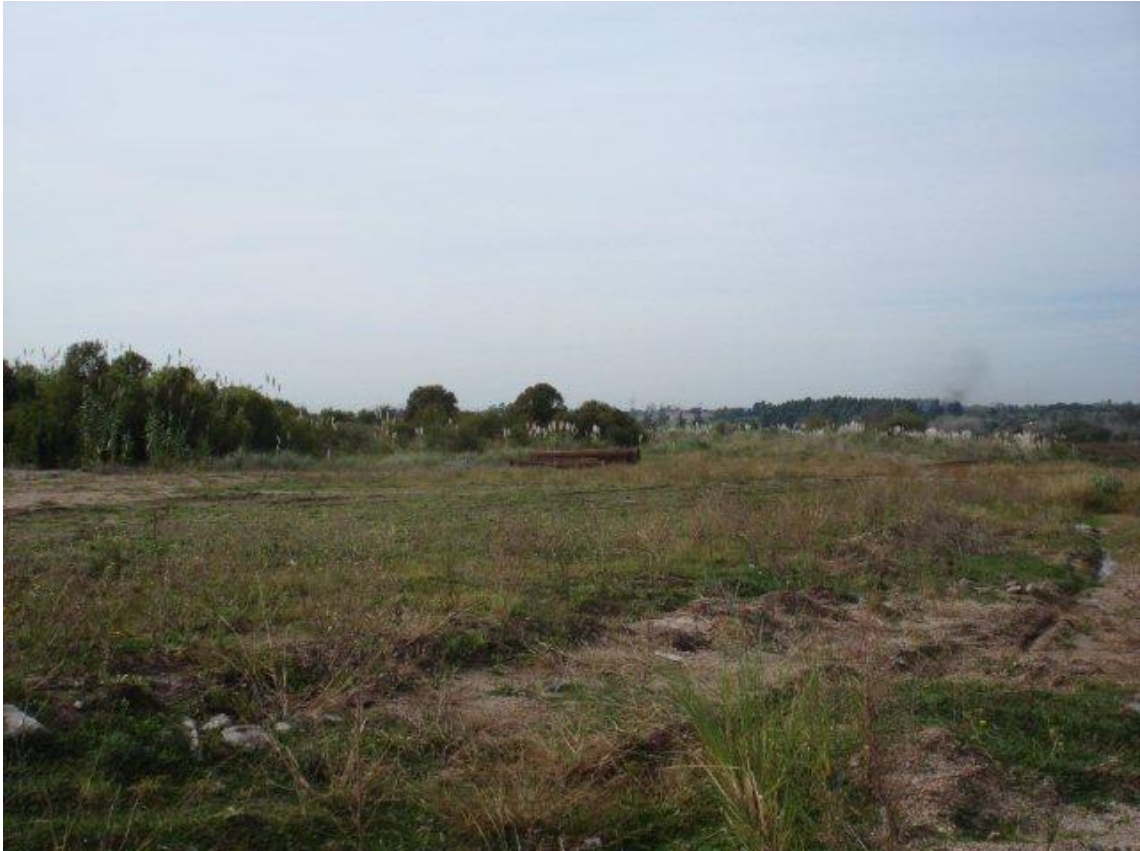
DEPÓSITO TRANSITORIO DE CHATARRA - CAÑOS DE FUNDICIÓN.

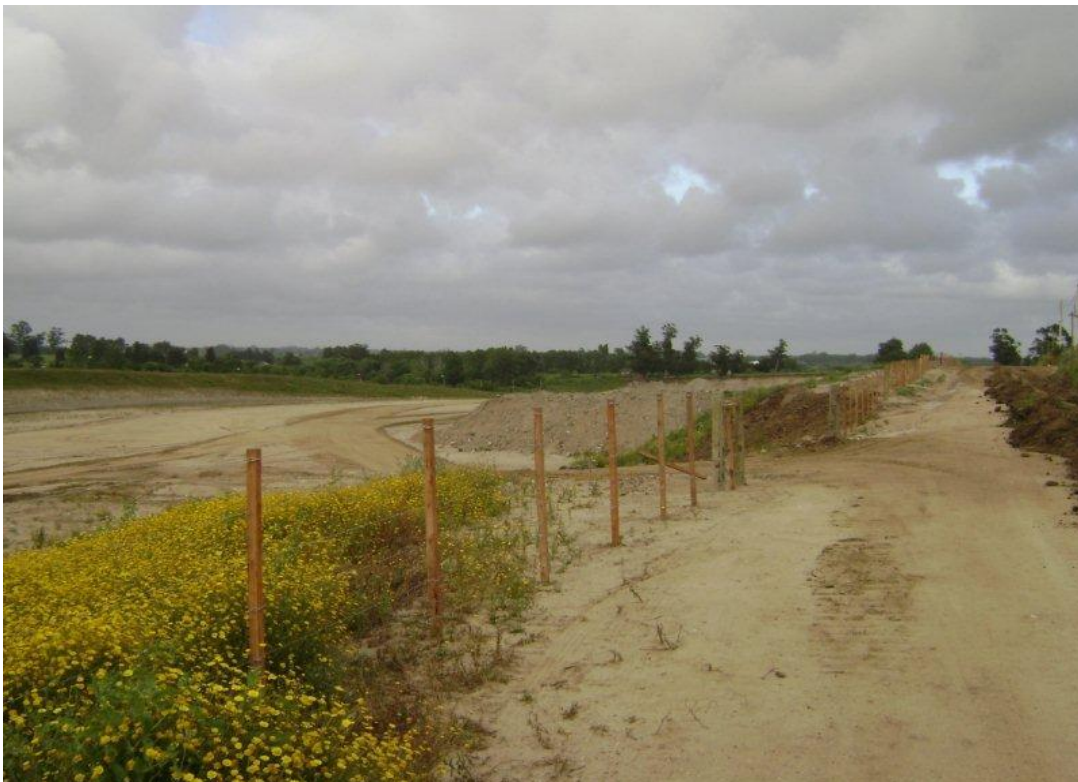
VISTA GENERAL DEL PRÉSTAMO AL FINALIZAR SU EXPLOTACIÓN (PISO EN PENDIENTE EVITANDO LA ACUMULACIÓN DE AGUA; TALUDES SUAVES Y REVESTIDOS) DICIEMBRE 2009.

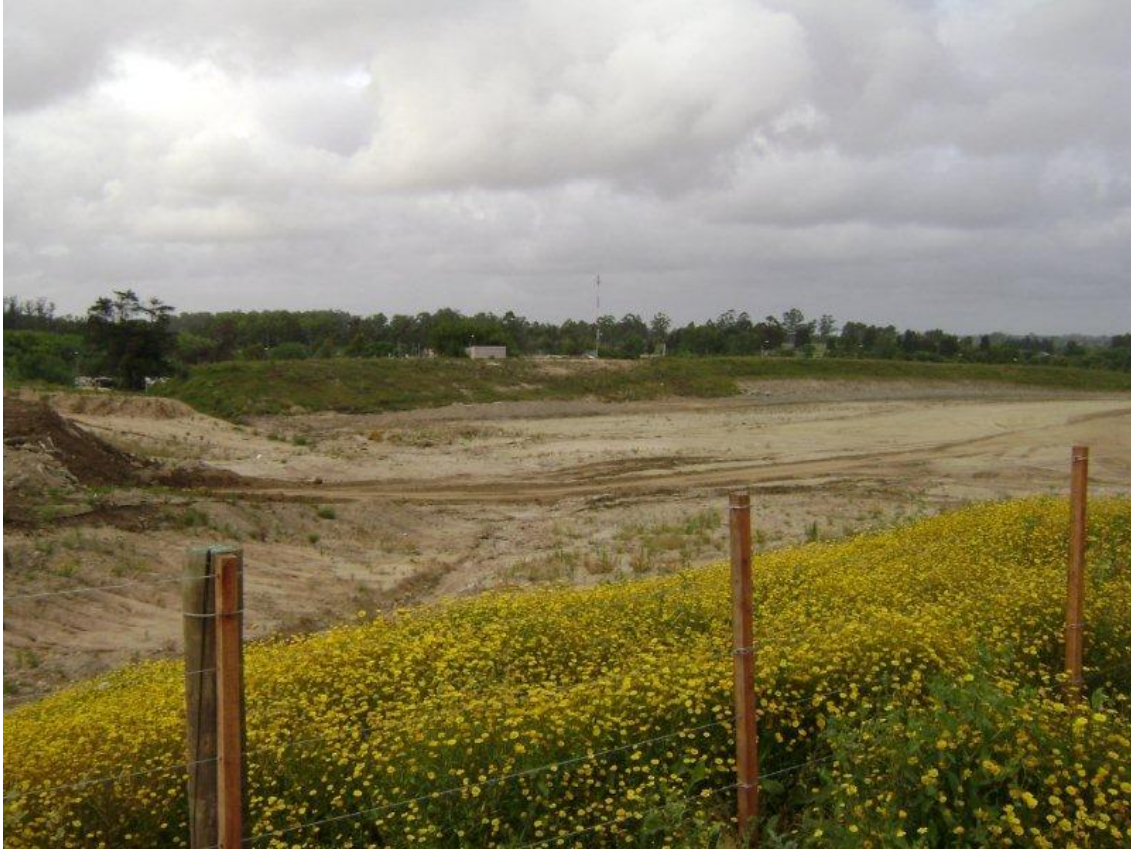
OTRA VISTA DEL MISMO PREDIO. VER TALUDES SUAVES Y EMPASTADOS PARA EVITAR EROSIONES. DICIEMBRE 2009.

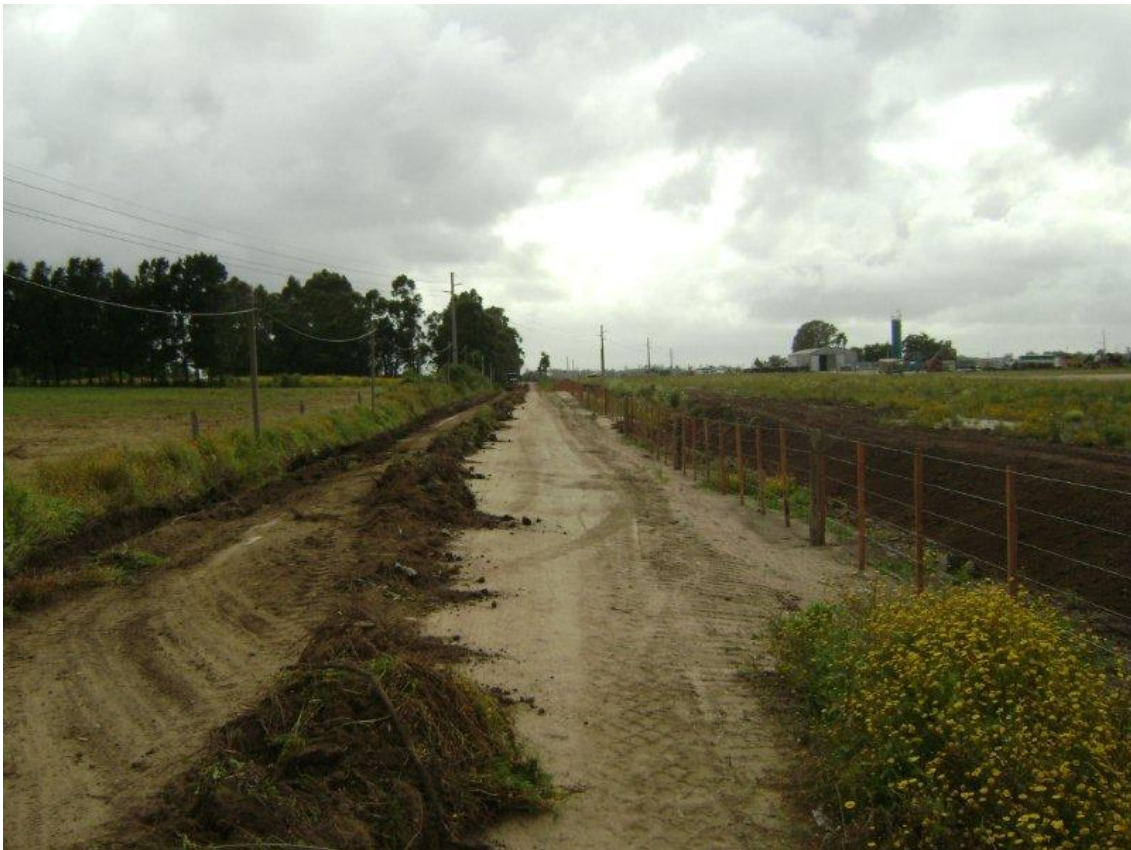
ACONDICIONAMIENTO DE CAMINO BENITO BERGES, POR EL CUAL SE ACCEDE AL CITADO PREDIO (LIMPIEZA DE CUNETAS, RECONFORMACIÓN Y RECARGO DE PLATAFORMA). AL FONDO, OBRADOR DE COLIER SA. DICIEMBRE 2009.

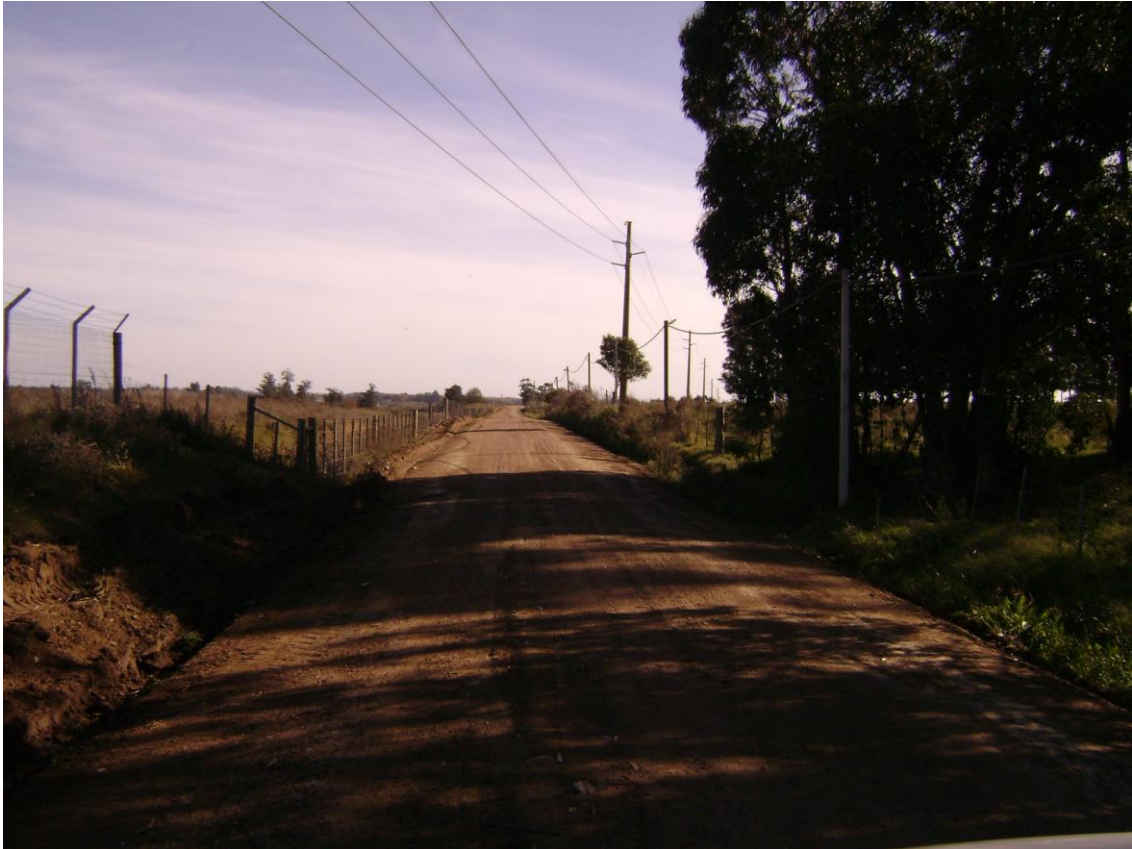
CAMINO BENITO BERGES, POR EL CUAL SE ACCEDE AL CITADO PREDIO, PERFECTAMENTE ACONDICIONADO. MAYO 2010.

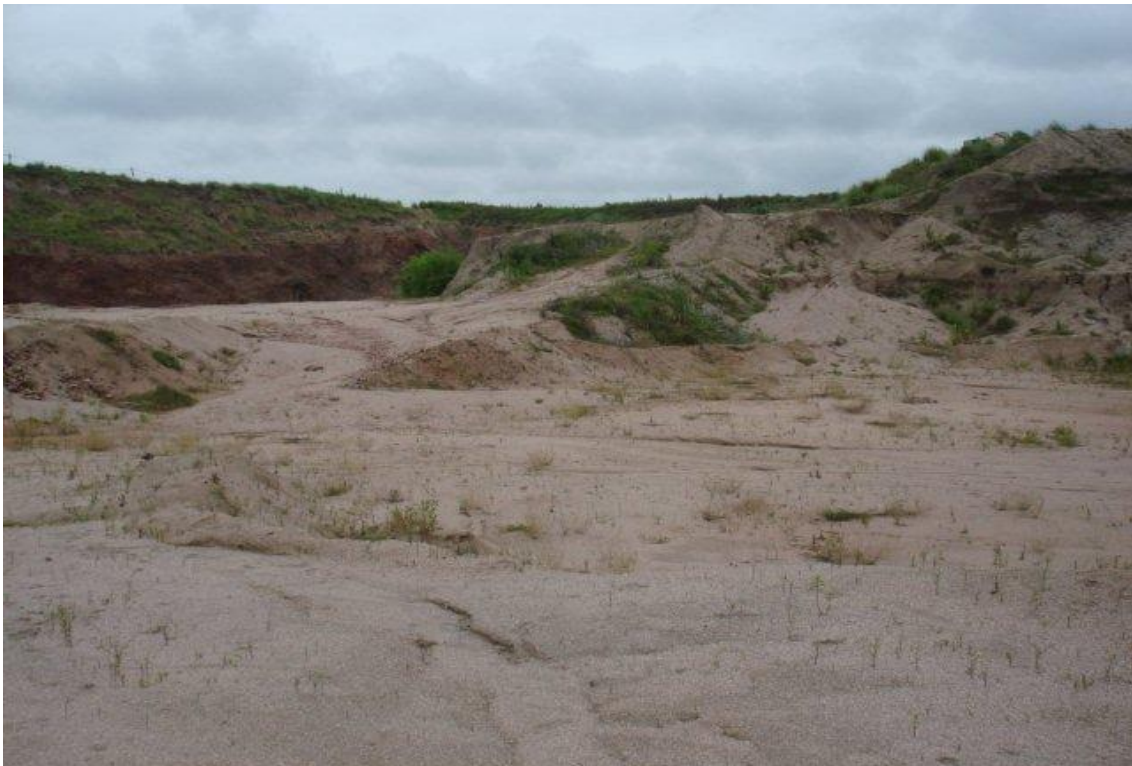
PRESTAMO #3. DEPÓSITOS DE ARENA DE LAVADO DE CANTERA COMERCIAL.
