Informe de Gestión Ambiental año 2009

CANAL CAÑADA EL DRAGÓN – TRAMO MELILLA RUTA 5

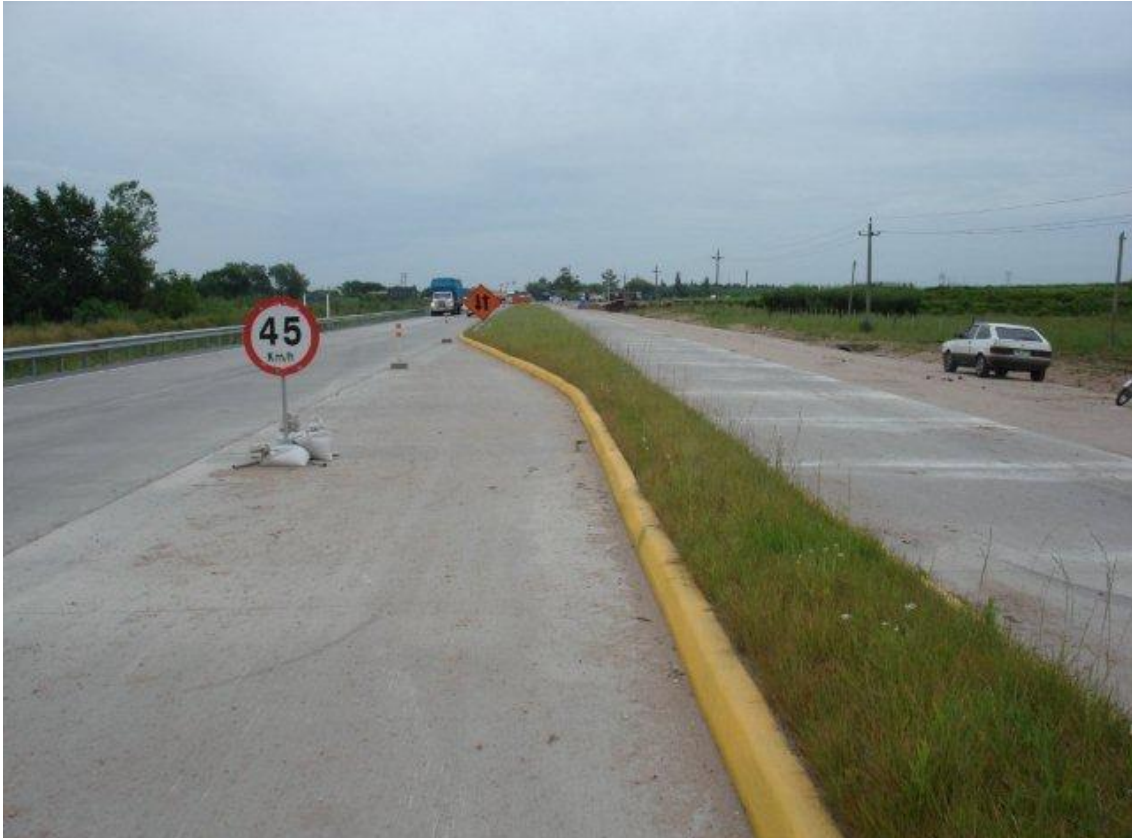
TRAMO MELILLA A RUTA 5 – CANTERO CENTRAL EMPASTADO

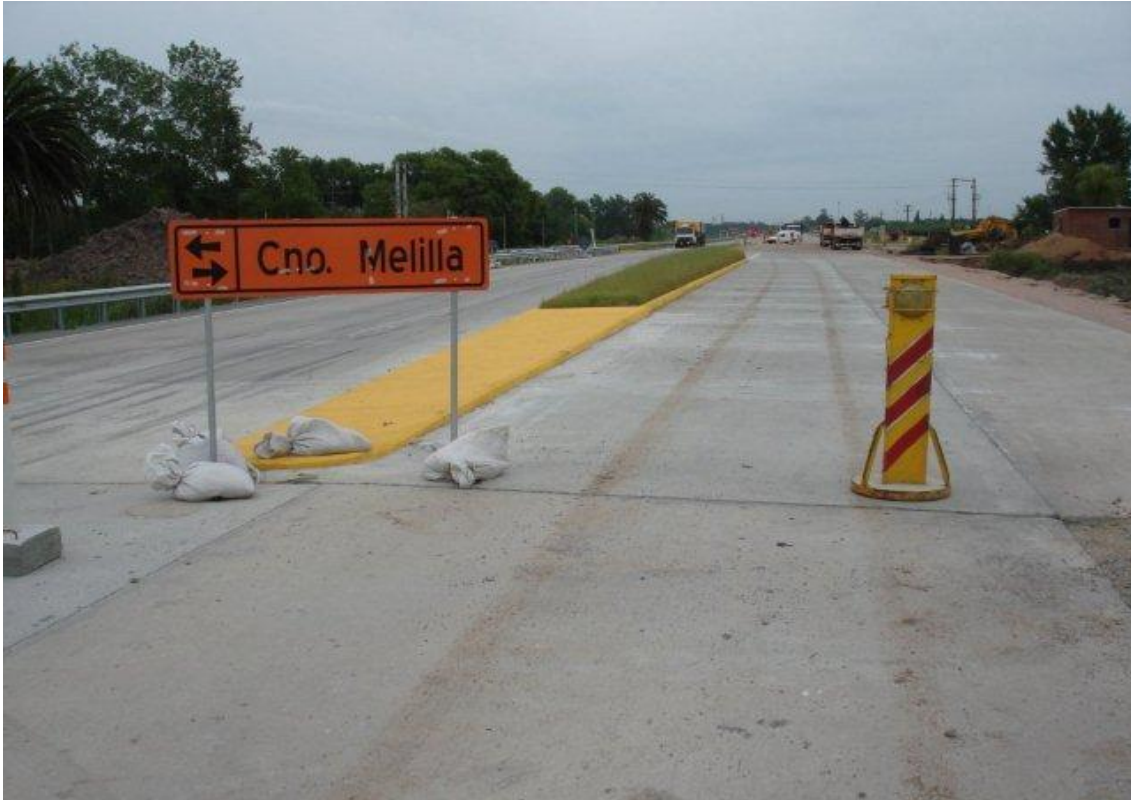
EMPALME MELILLA CON CANTERO CENTRAL EMPASTADO

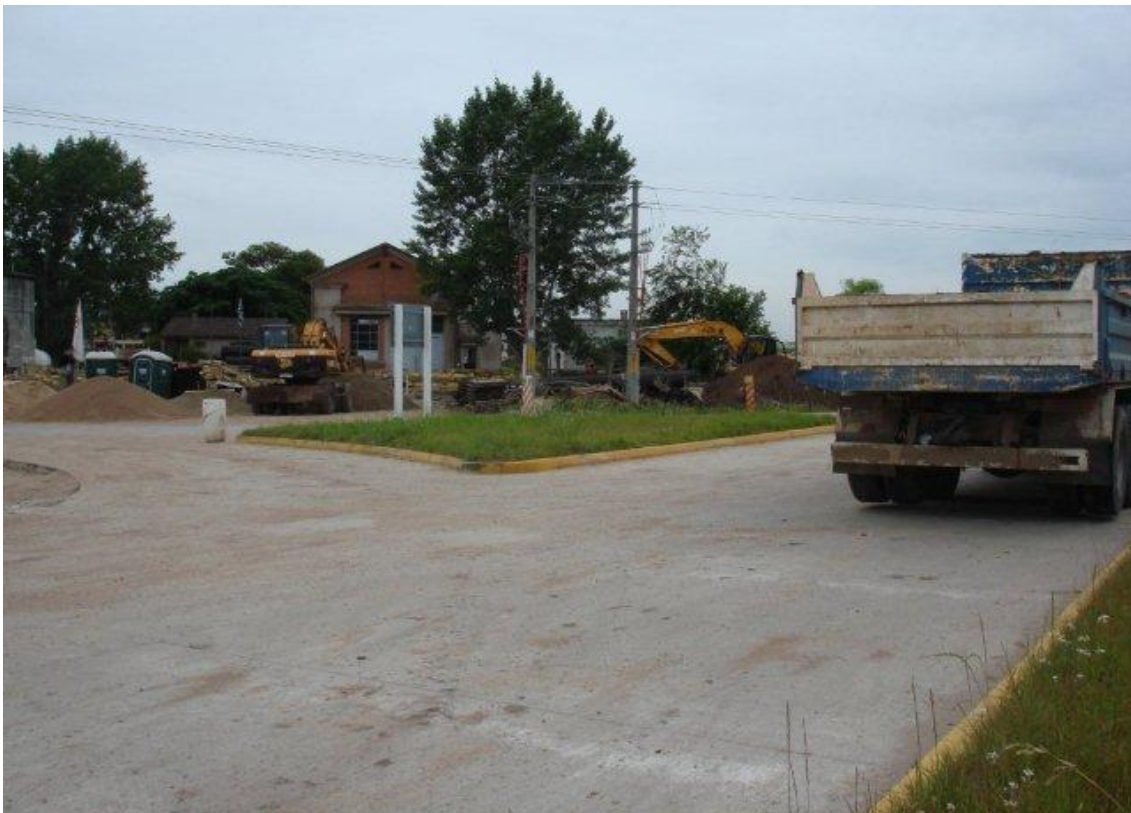
EMPALME MELILLA CON ISLETAS EMPASTADAS – AL FONDO OBRA EN PLANTA DE BOMBEO DE OSE A CARGO DE TEYMA

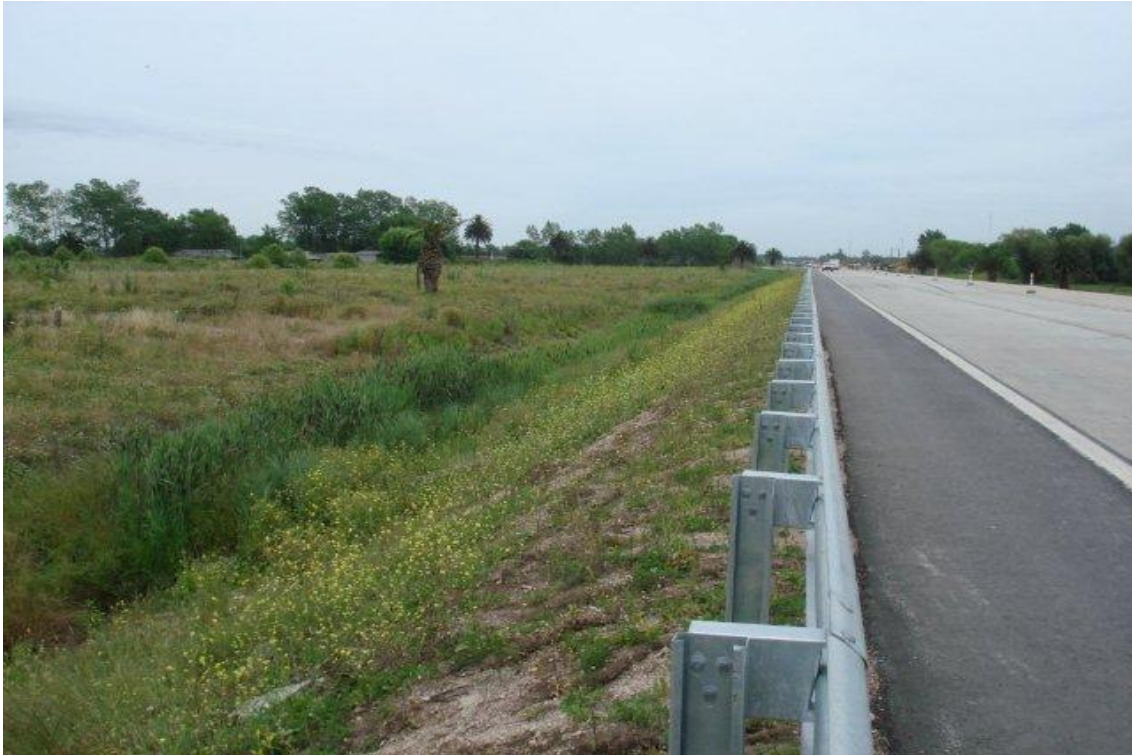
CANAL CAÑADA EL DRAGÓN LADO A (+): TRAMO PASA VACA – MELILLA – TALUDES EMPASTADOS.

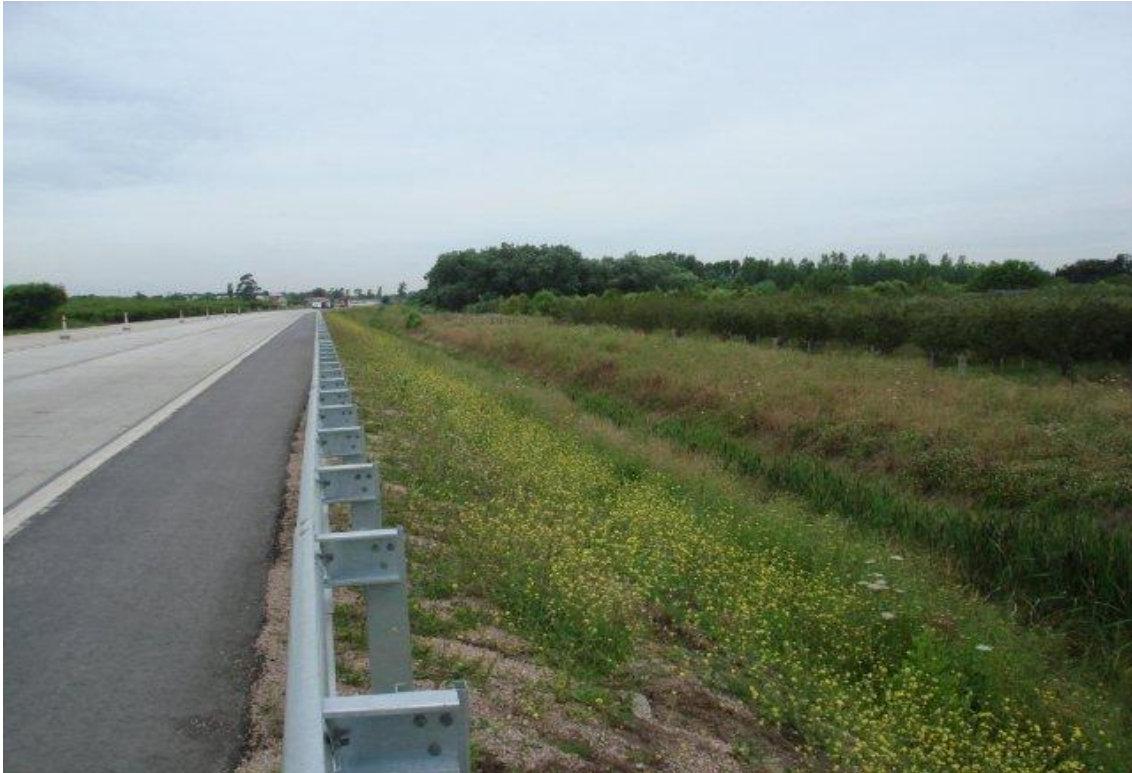
CANAL CAÑADA EL DRAGÓN LADO A (+): TRAMO PASA VACA - FAUQUET. TALUDES EMPASTADOS.

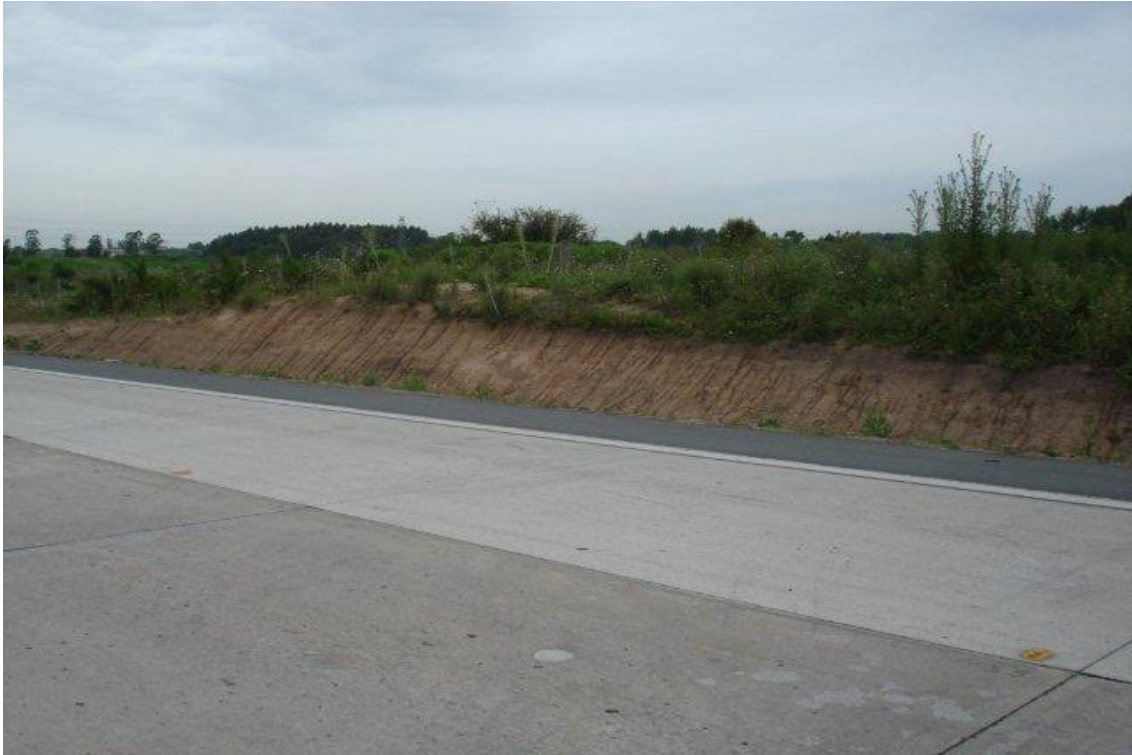
DESMONTE TRAMO 2+400 A 2+600 A (+). FALTA REVESTIMIENTO VEGETAL CONTRATALUD.

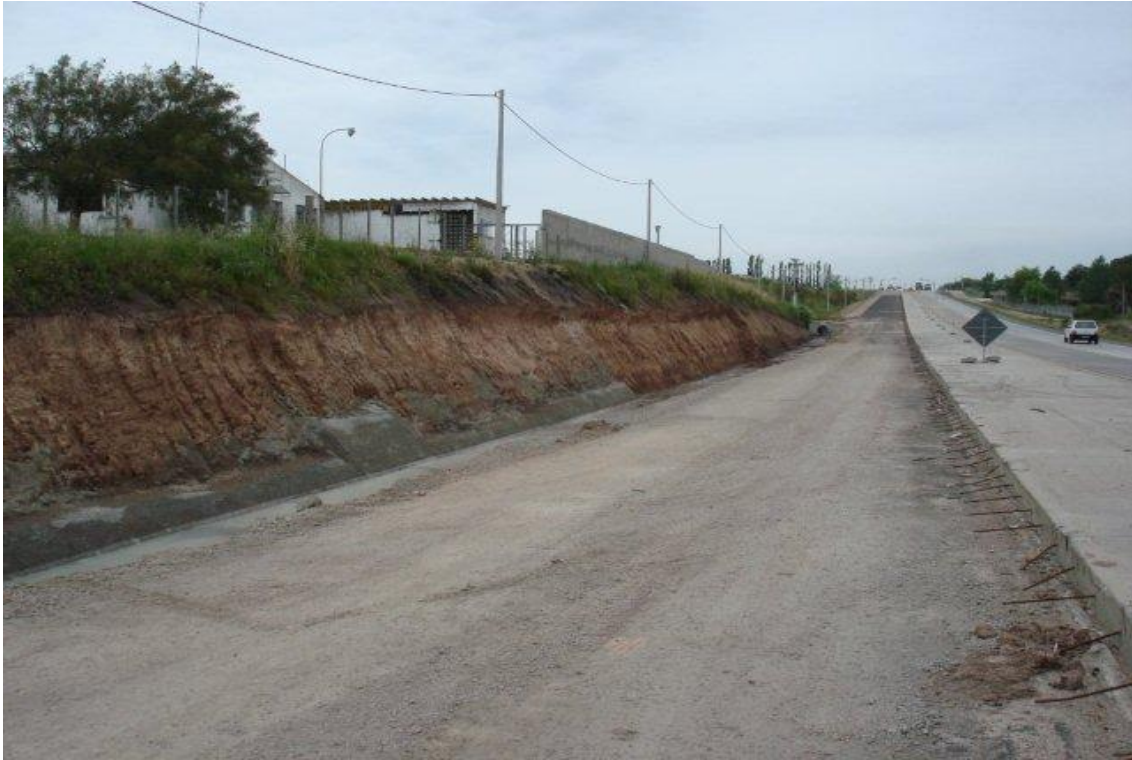
COMIENZO DE TRABAJO DE REVESTIMIENTO DE CUNETA EN ACODIKE: TRAMO 4+375 AL 4+500 LADO A (-). TALUD 2H A 1V, CONTRA TALUD 1.16H A 1V.

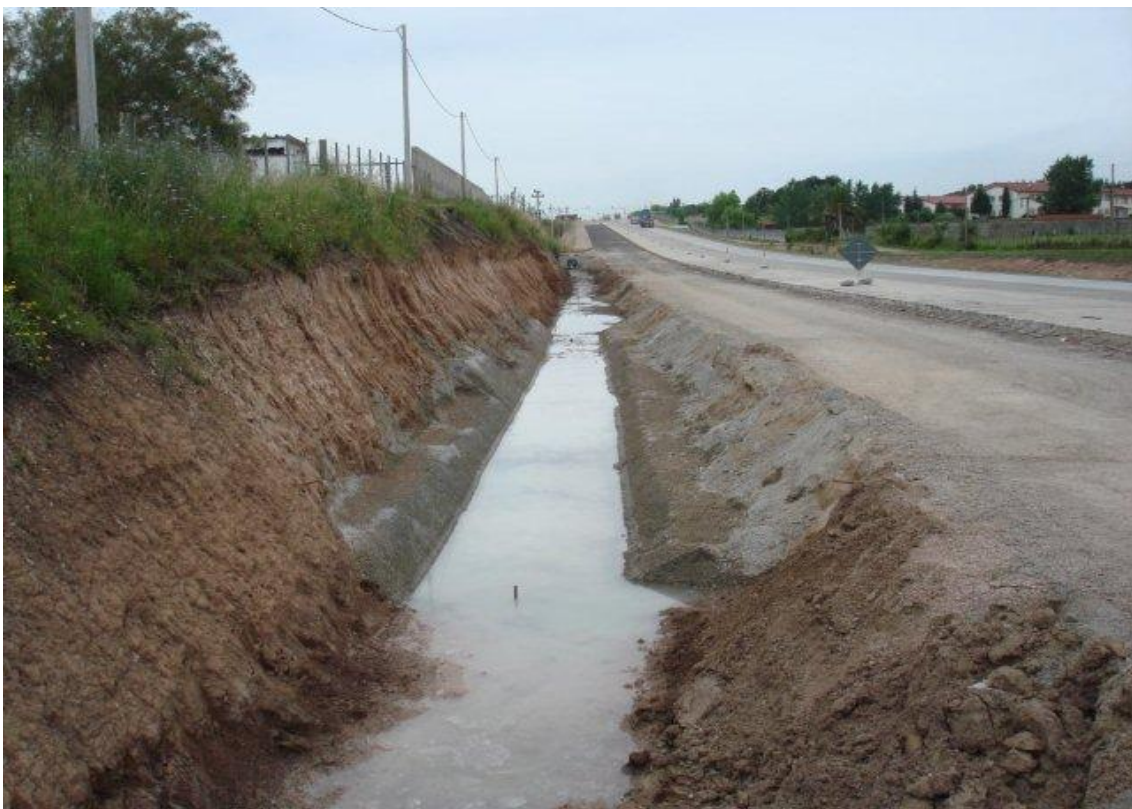
OTRA VISTA DE CUNETA ACODIKE. REVESTIMIENTO CON MATERIAL GRANULAR CEMENTADO.

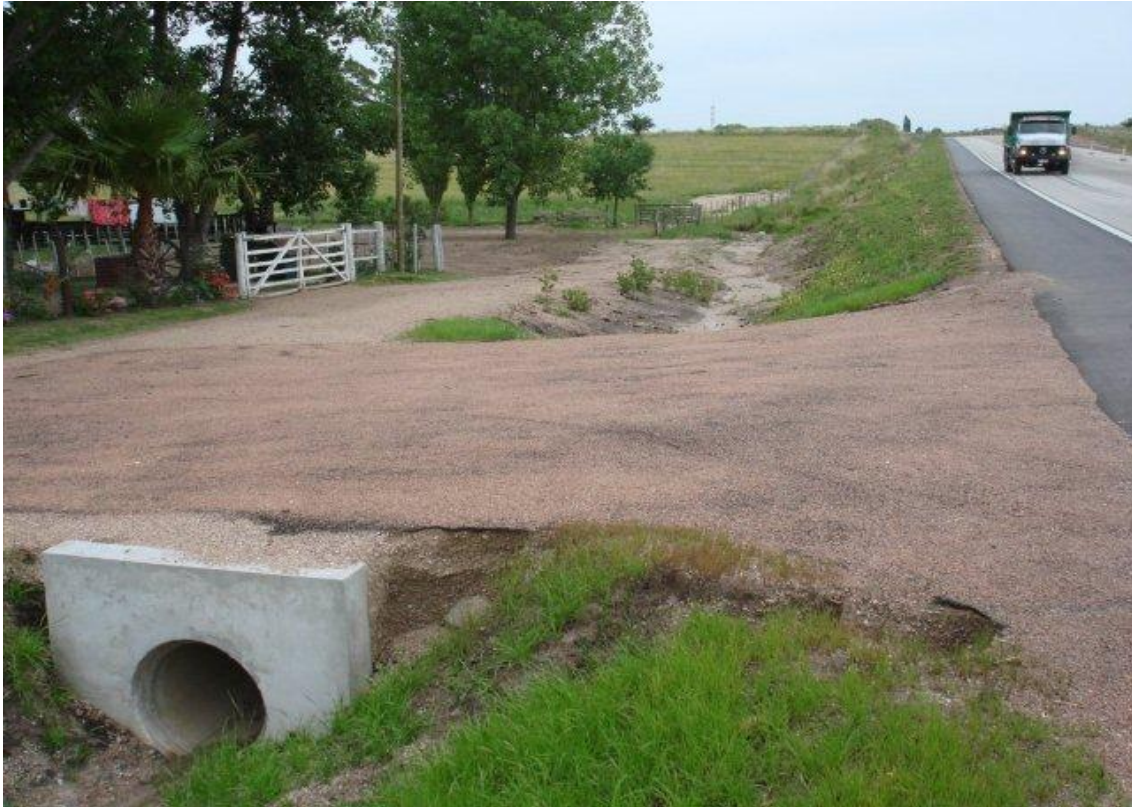
TRAMO 4+375 A 4+000 LADO A (+). TALUDES REVESTIDOS Y EMPASTADOS.

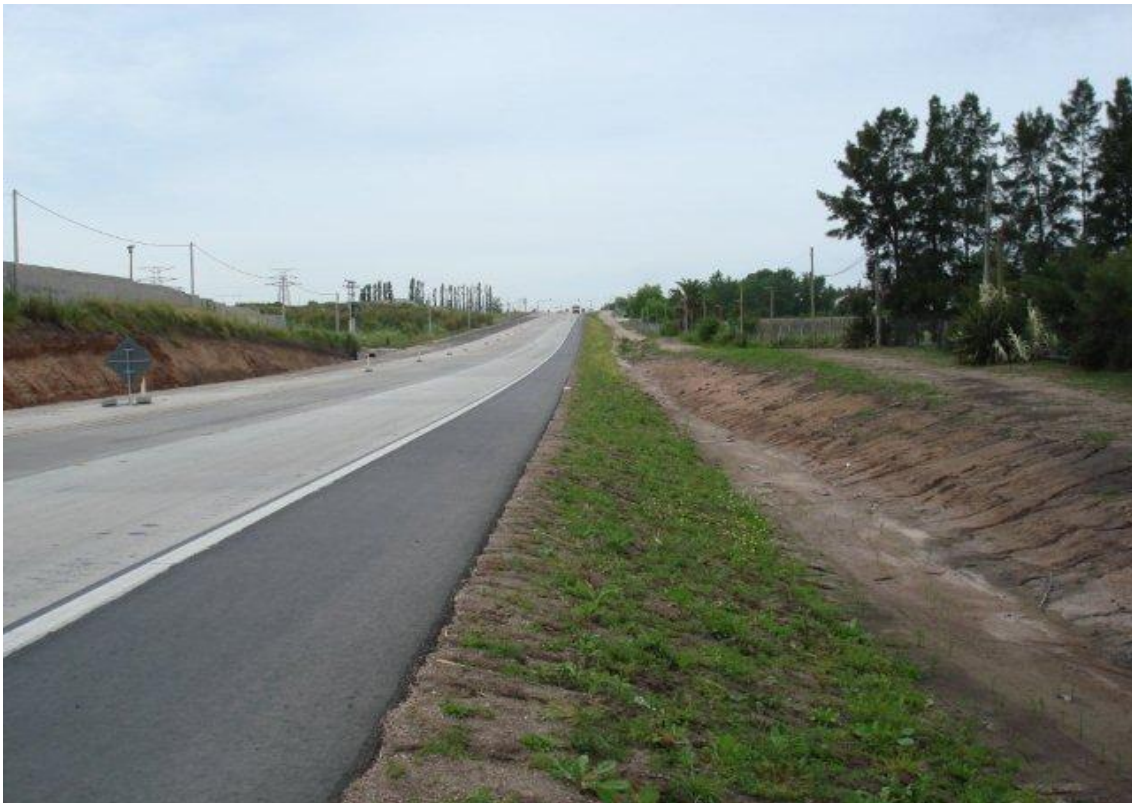
TRAMO 4+375 A CMG LADO A (+). TALUDES REVESTIDOS Y EMPASTADOS.

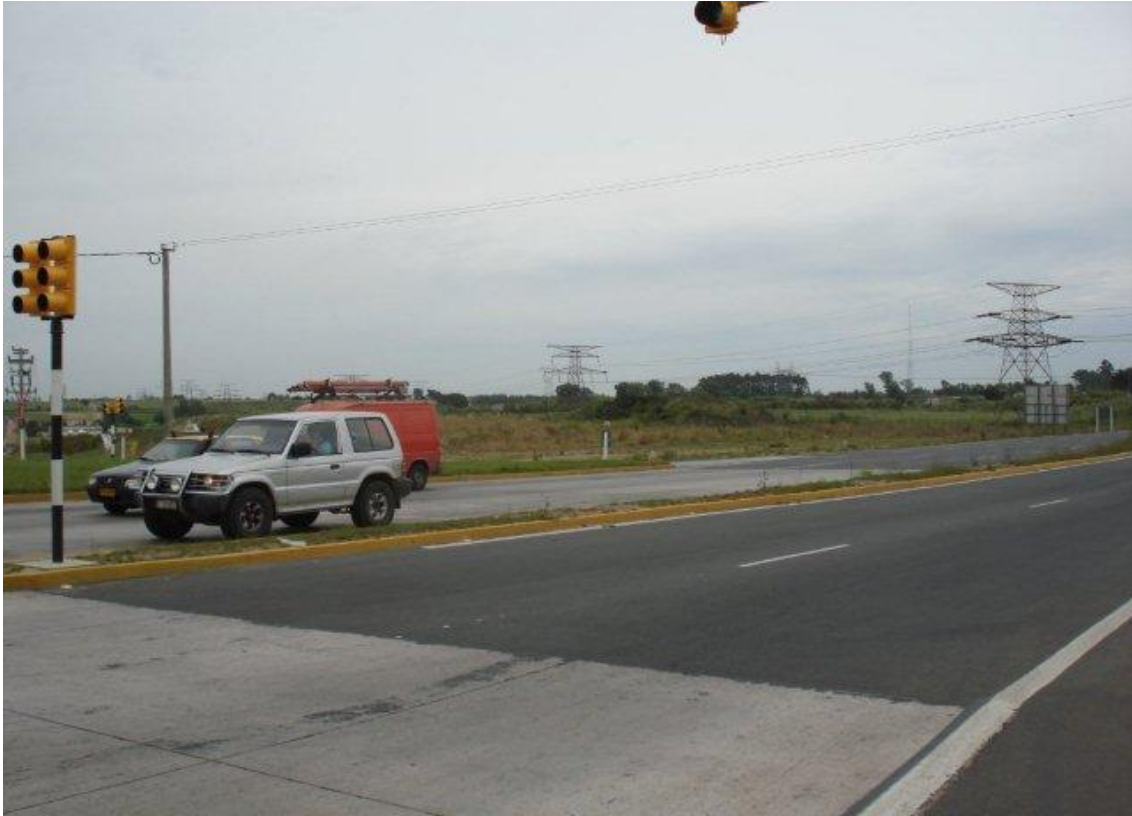
EMPALME CMG, LADO NORTE. CANTEROS EMPASTADOS.

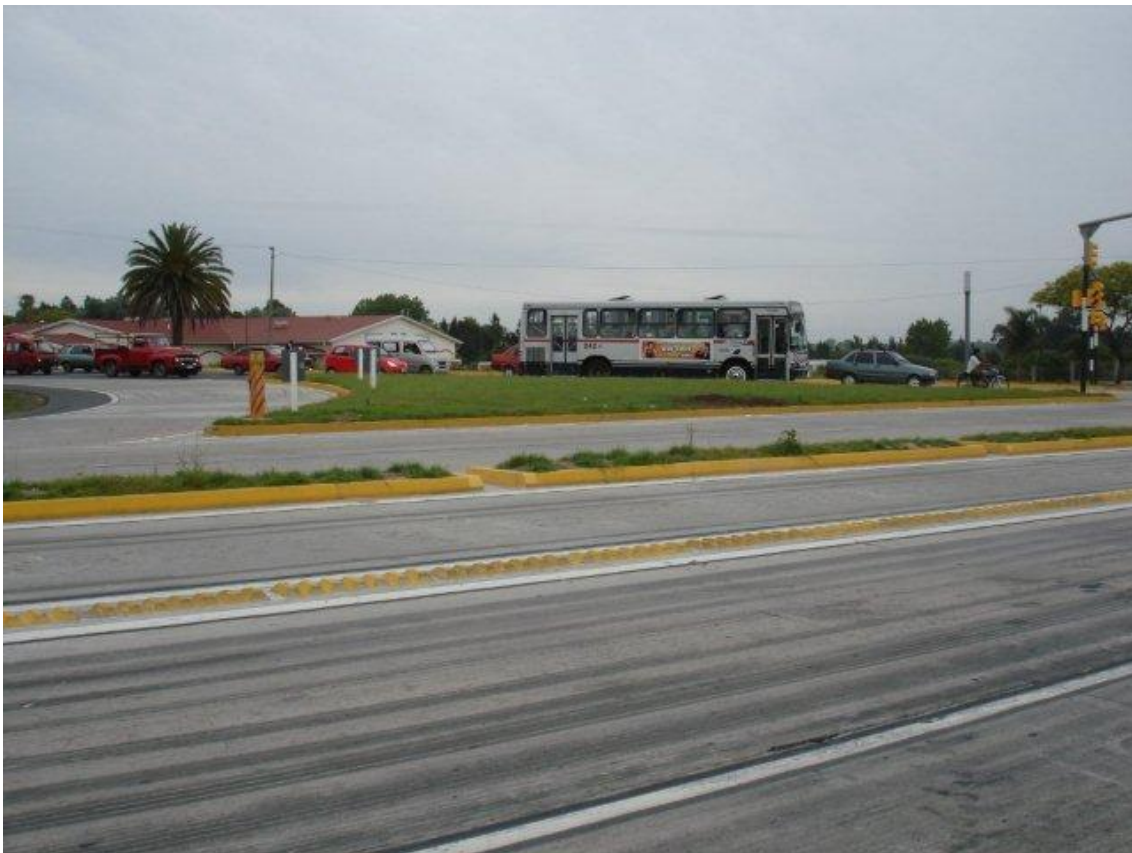
EMPALME CMG, LADO SUR ESTE. CANTEROS E ISLETAS EMPASTADOS.

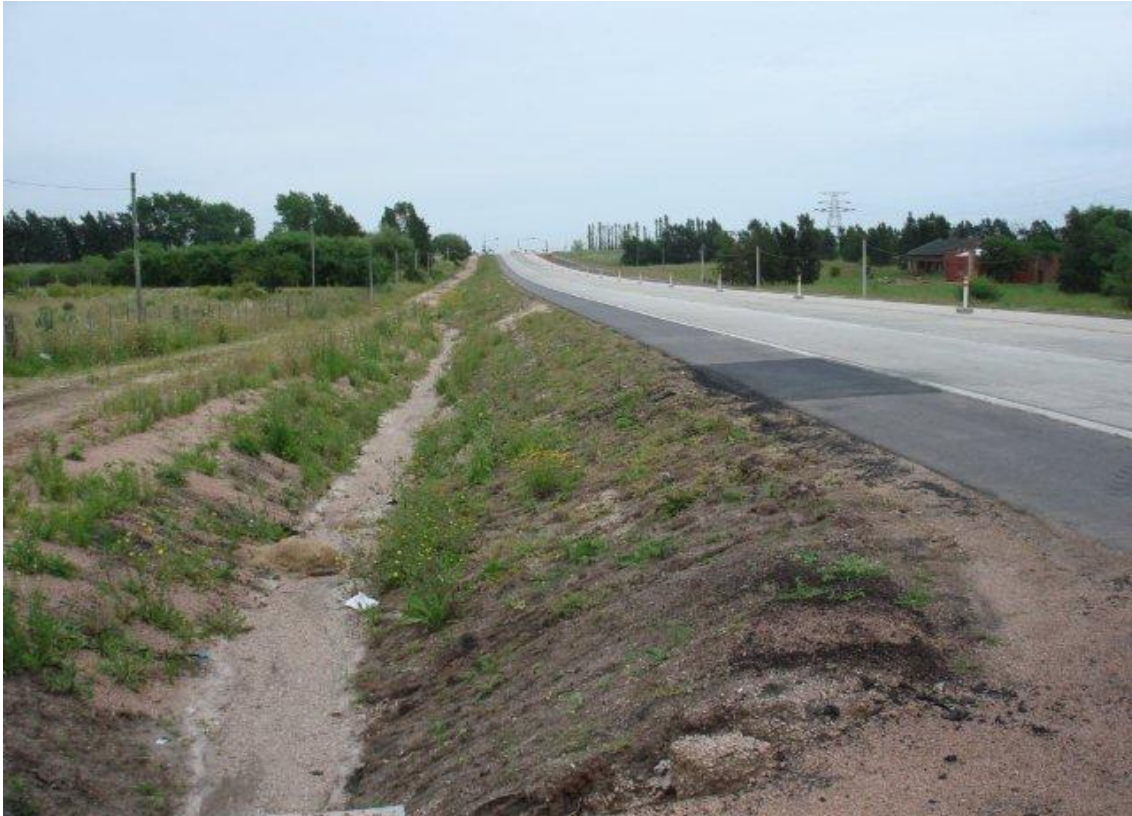
TRAMO 5+600 A PASO NIVEL (5+125 APROX.). TALUD REVESTIDO Y EMPASTADO.

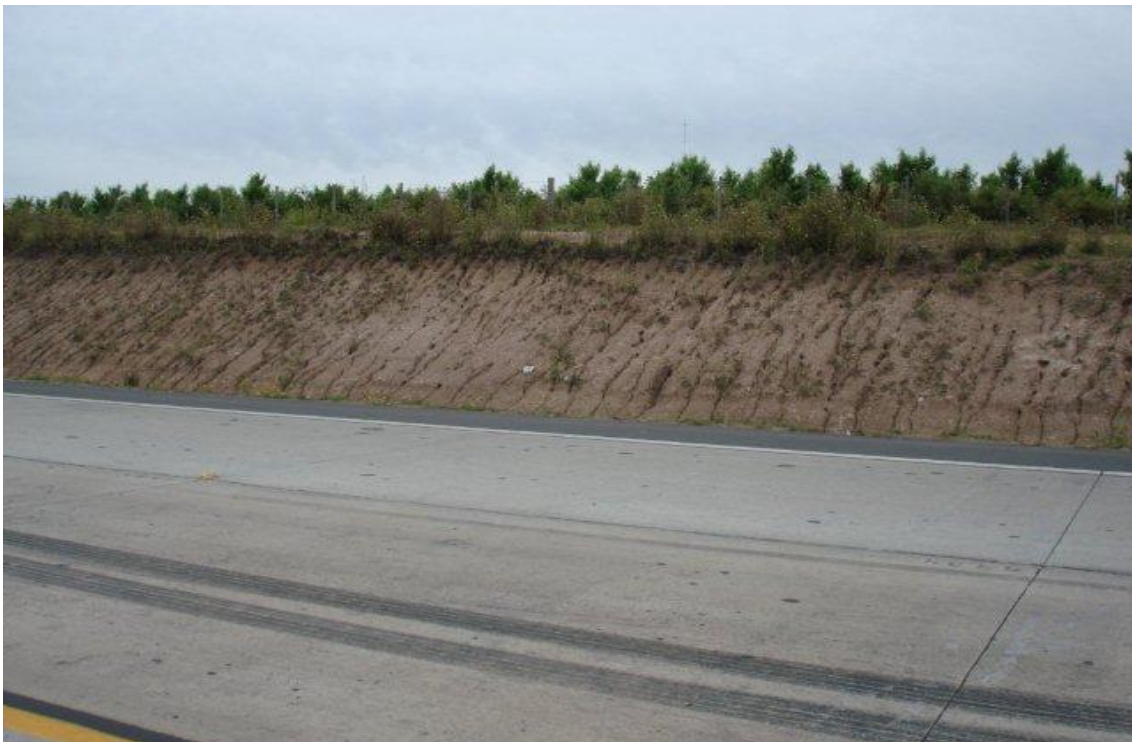
TRAMO 6+025 A 5+600. FALTA REVESTIMIENTO CONTRA TALUD.

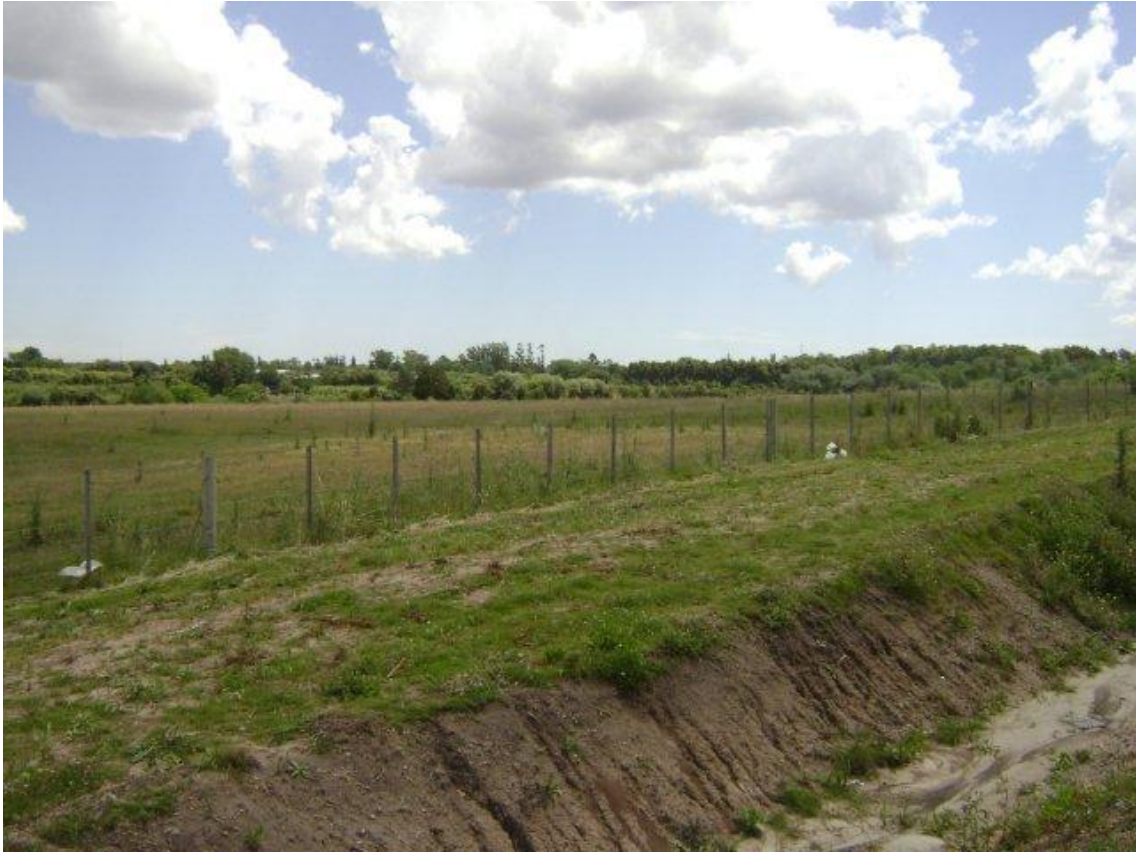
Predio particular acondicionado, donde se envió tierra a depósito.

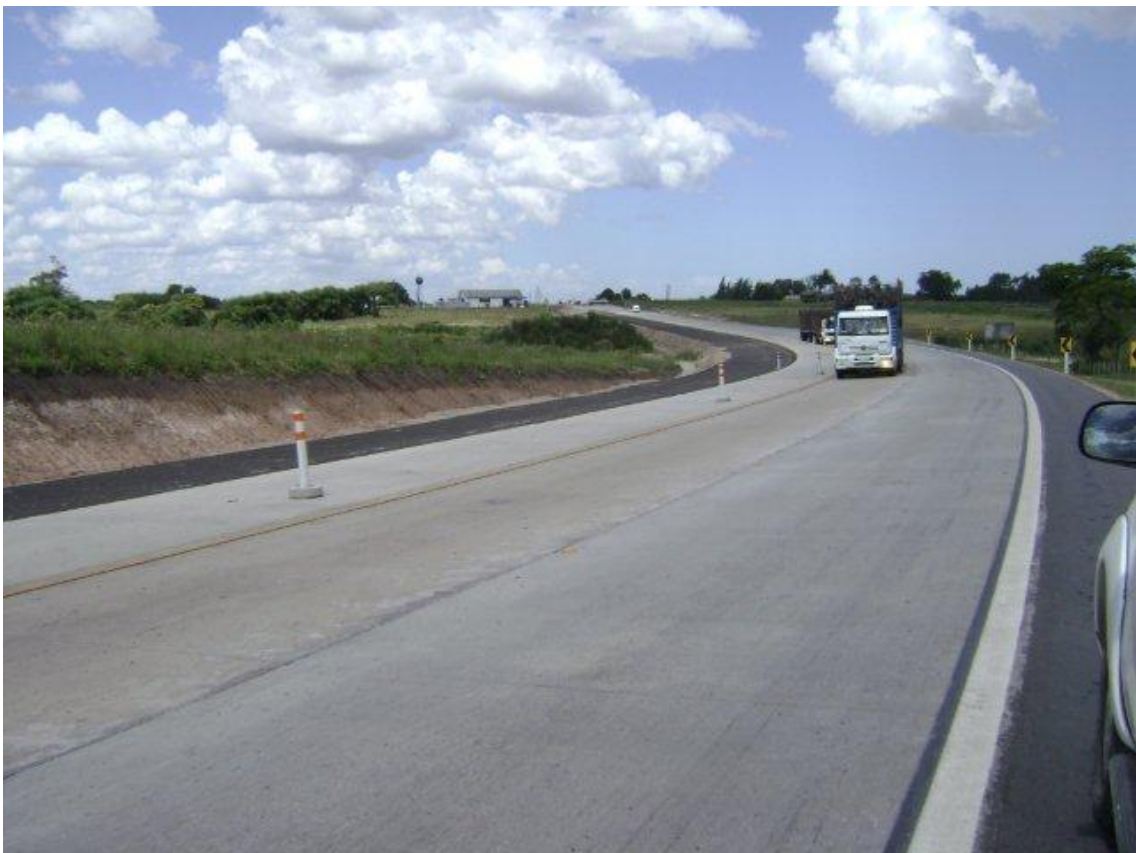
Ruta habilitada en doble sentido (ver señalización vertical y horizontal).

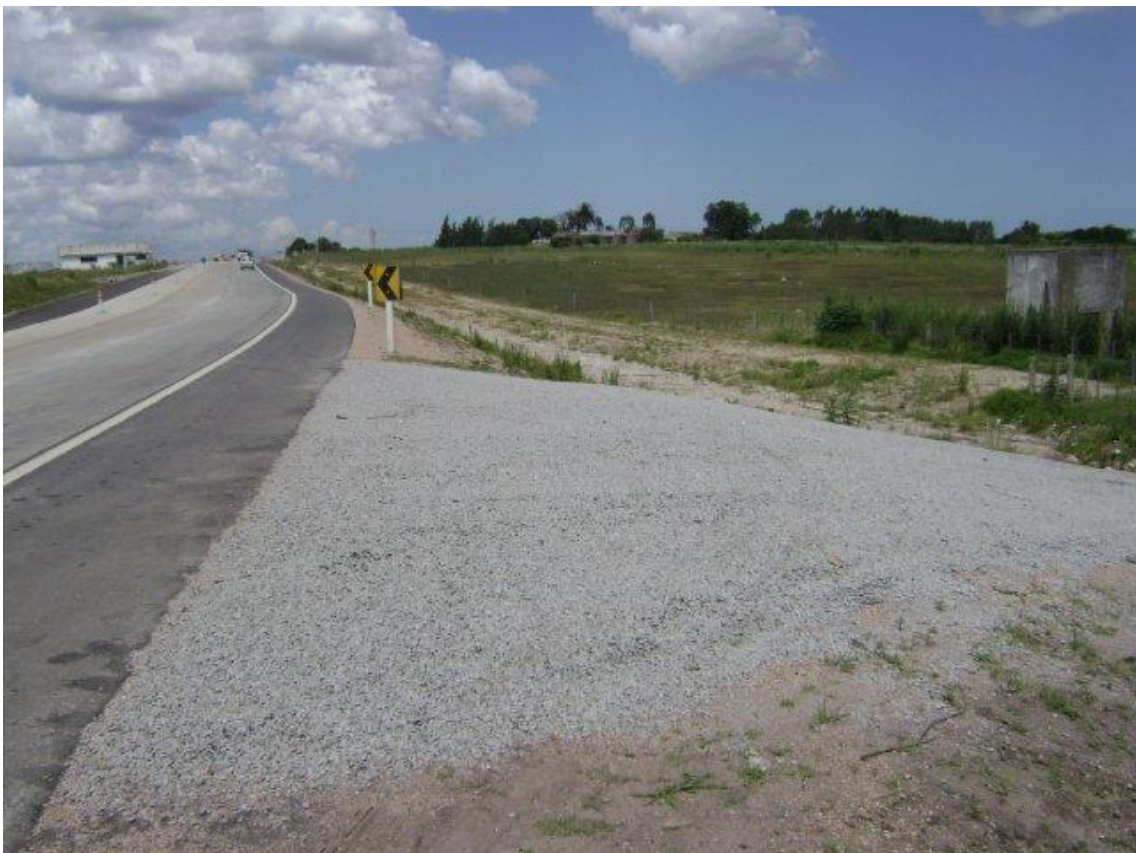
Entrada particular terminada.

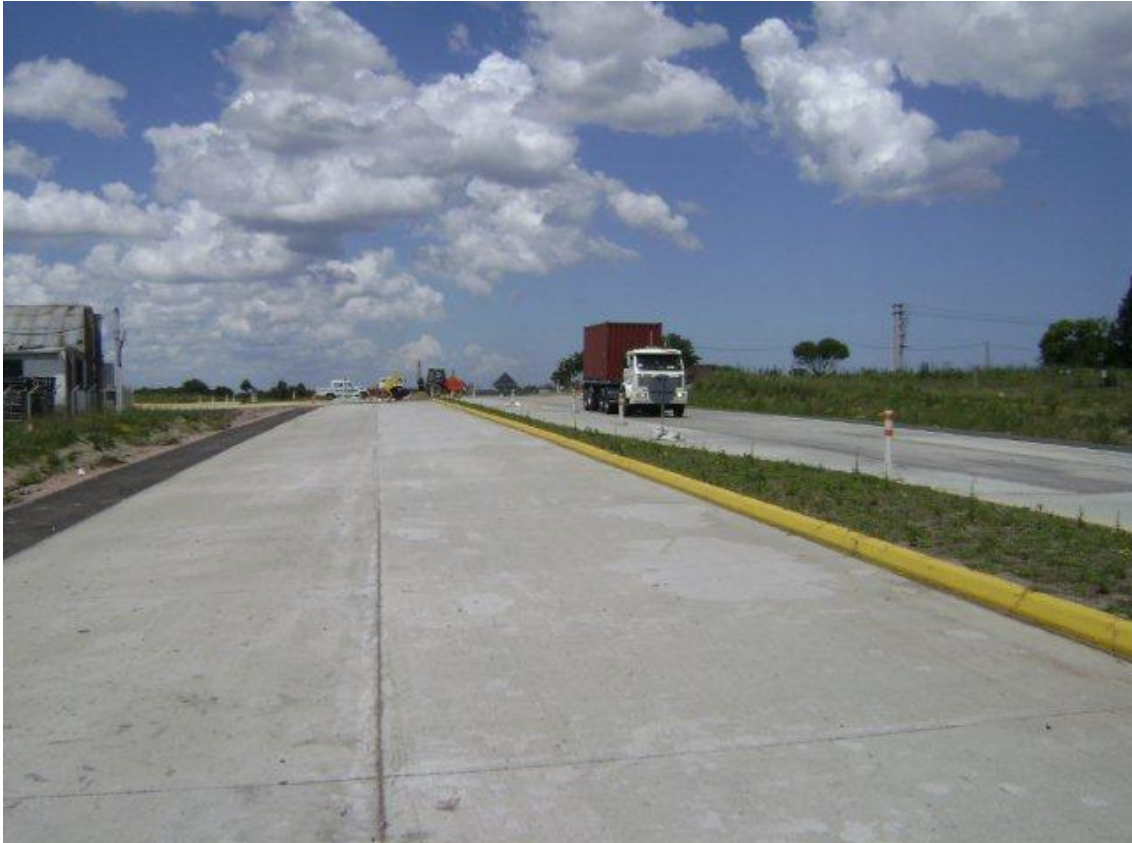
Empalme del ACP con Cnel. Raíz, progresivas menores (carril norte ACP, no habilitado al tránsito todavía).

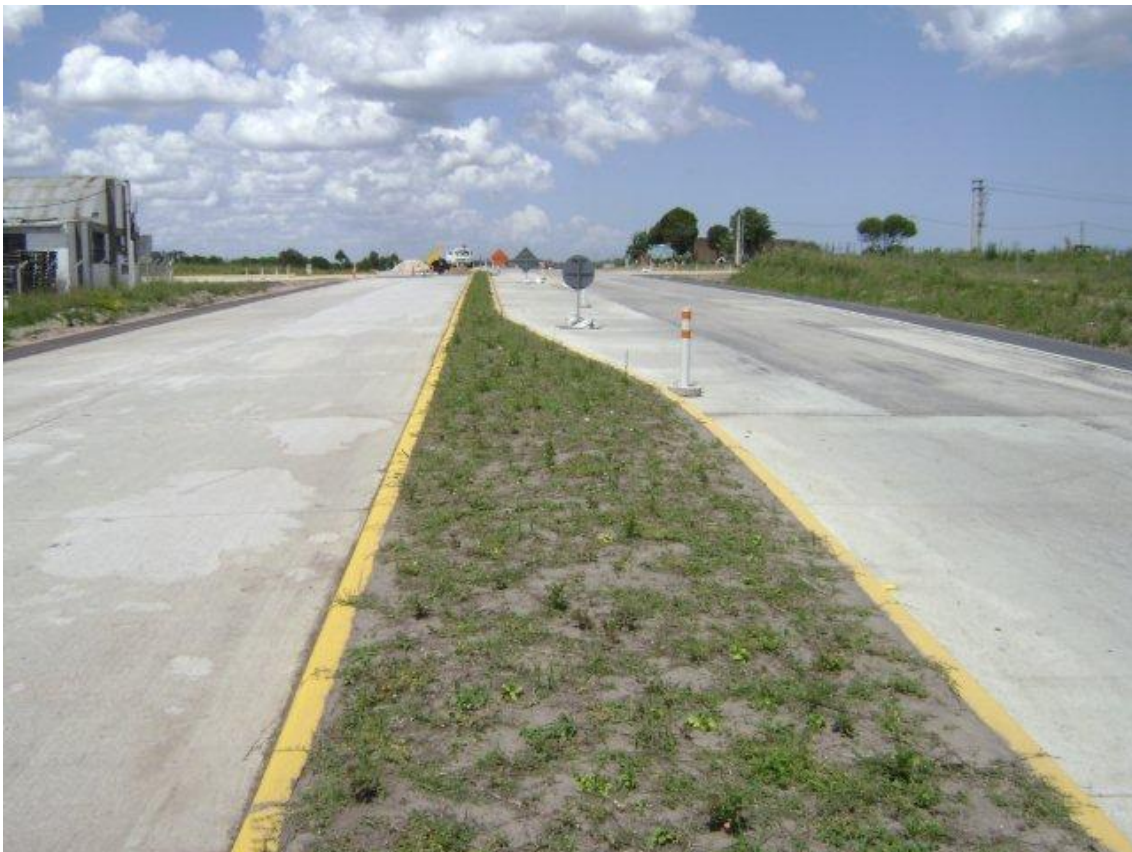
Vista del empalme del ACP con Cnel. Raíz, progresivas menores (cantero central terminado sobre el ACP).

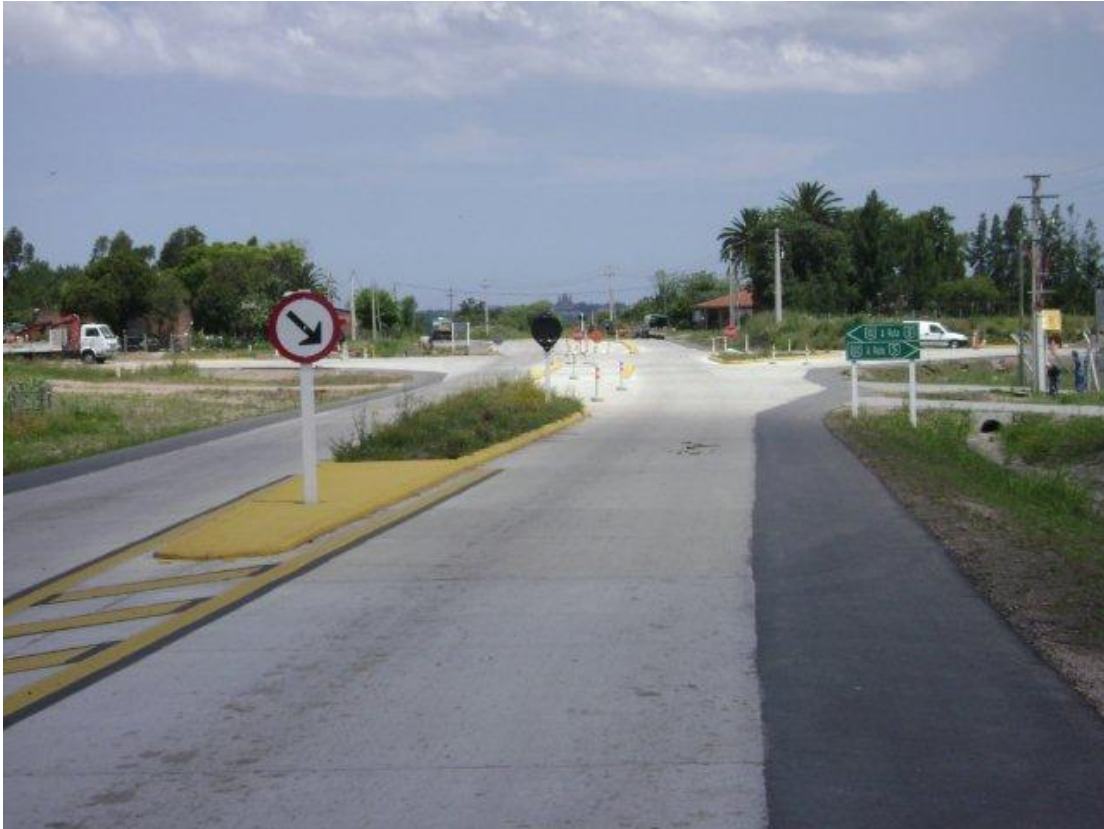
Vista del empalme del ACP con Cnel. Raíz (cantero central terminado sobre Cnel. Raíz).

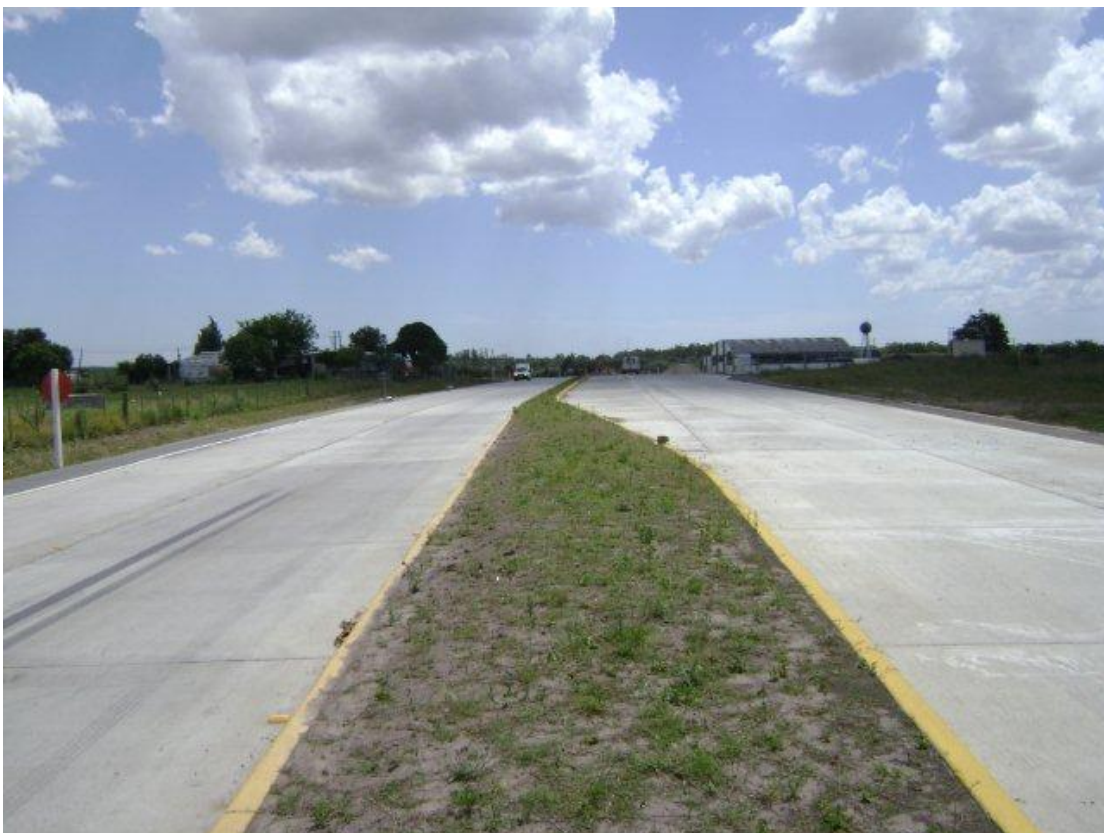
Vista del empalme del ACP con Cnel. Raíz, progresivas mayores (cantero central terminado sobre el ACP).

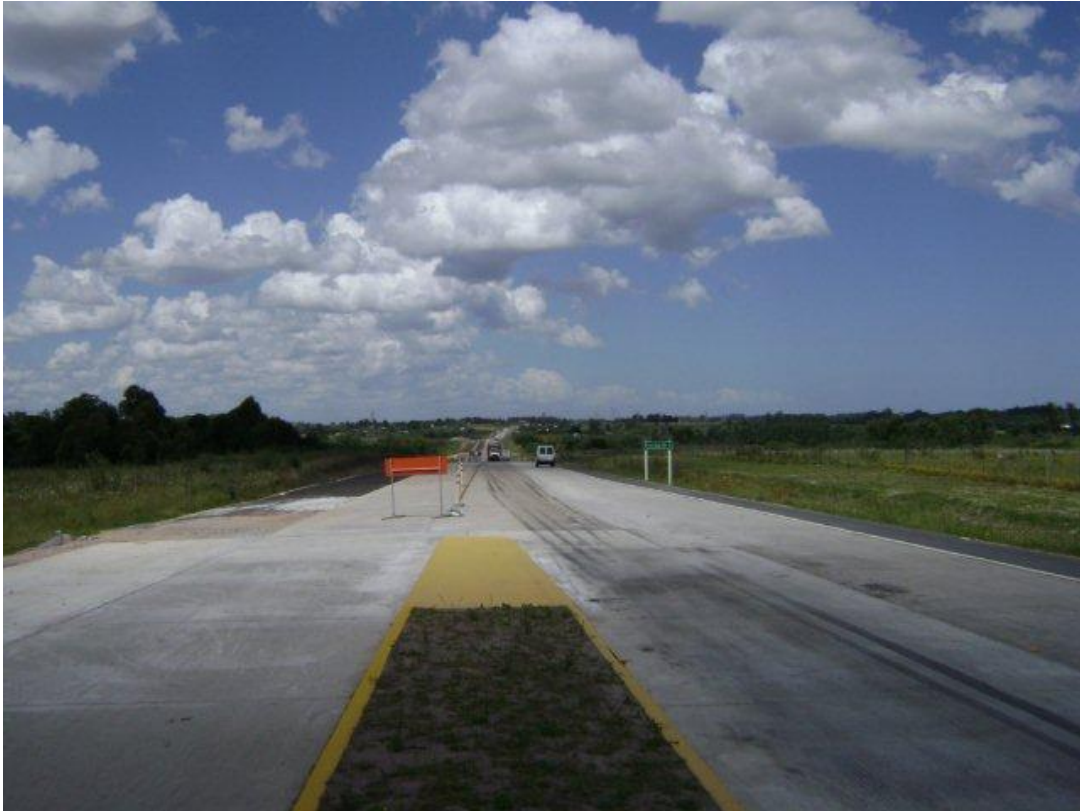
Vista desde el empalme del ACP con Cnel. Raíz hacia progresivas mayores (ver señalización provisoria y definitiva, pasto cortado lado sur)

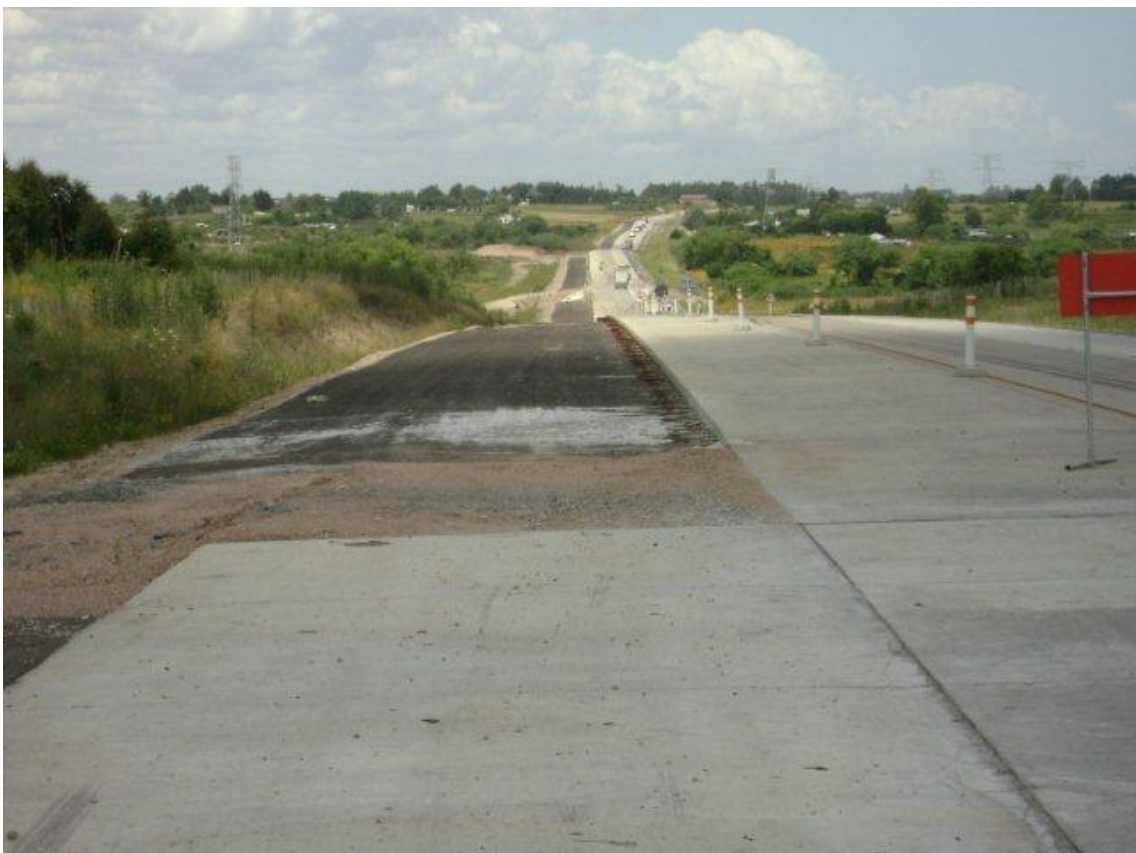
Vista desde el empalme del ACP con Cnel. Raíz hacia progresivas mayores (ver cuarto carril, pendiente de construcción).

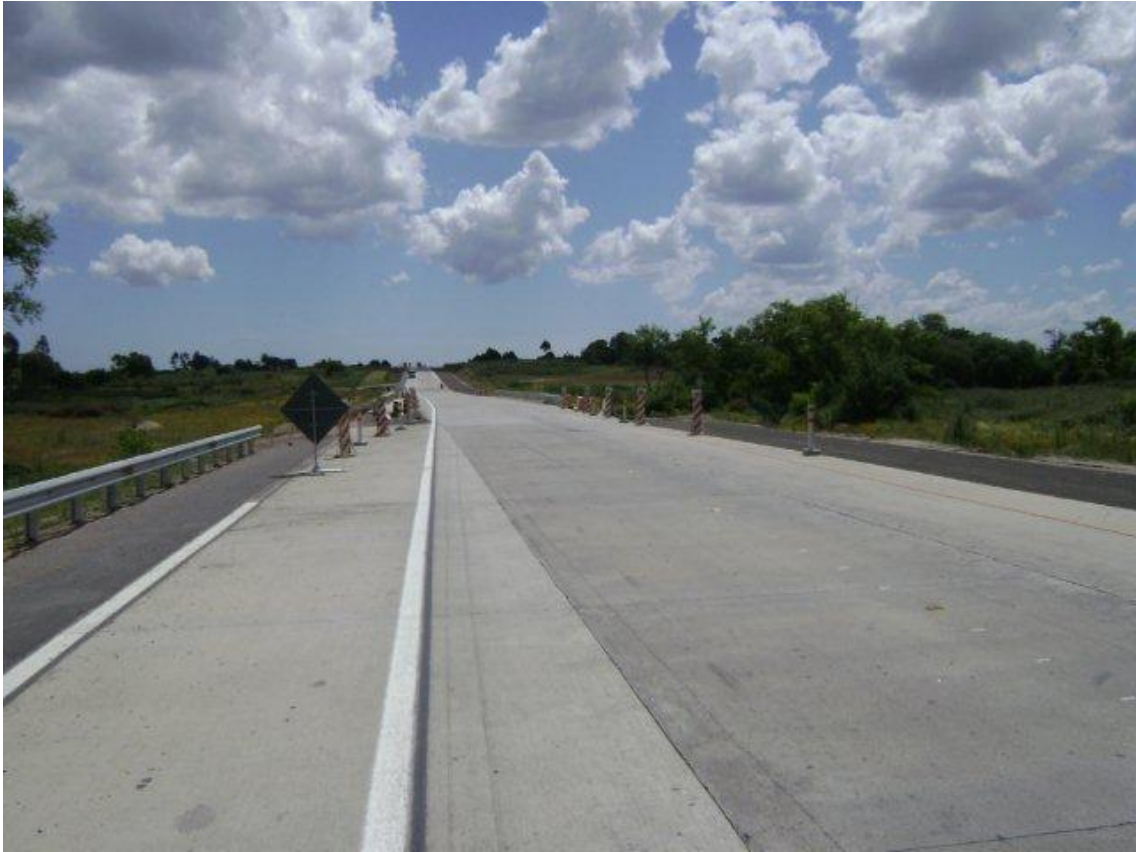
Vista actual del Puente S/Aº Miguelete (ver señalización provisoria, defensas metálicas).
