Informe de Gestión Ambiental año 2009

CANAL CAÑADA EL DRAGÓN – TRAMO MELILLA RUTA 5

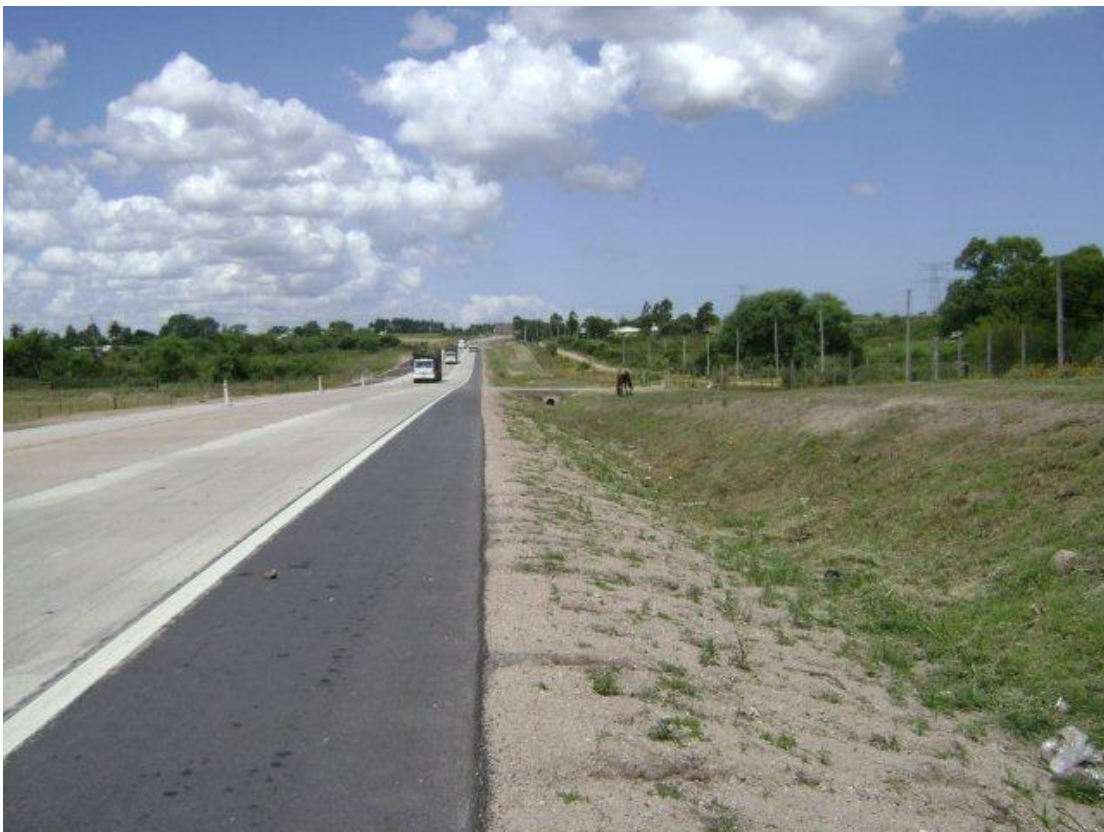
Banquina sur, suelo pasto (talud y contratalud), entradas particulares y pasto cortado.

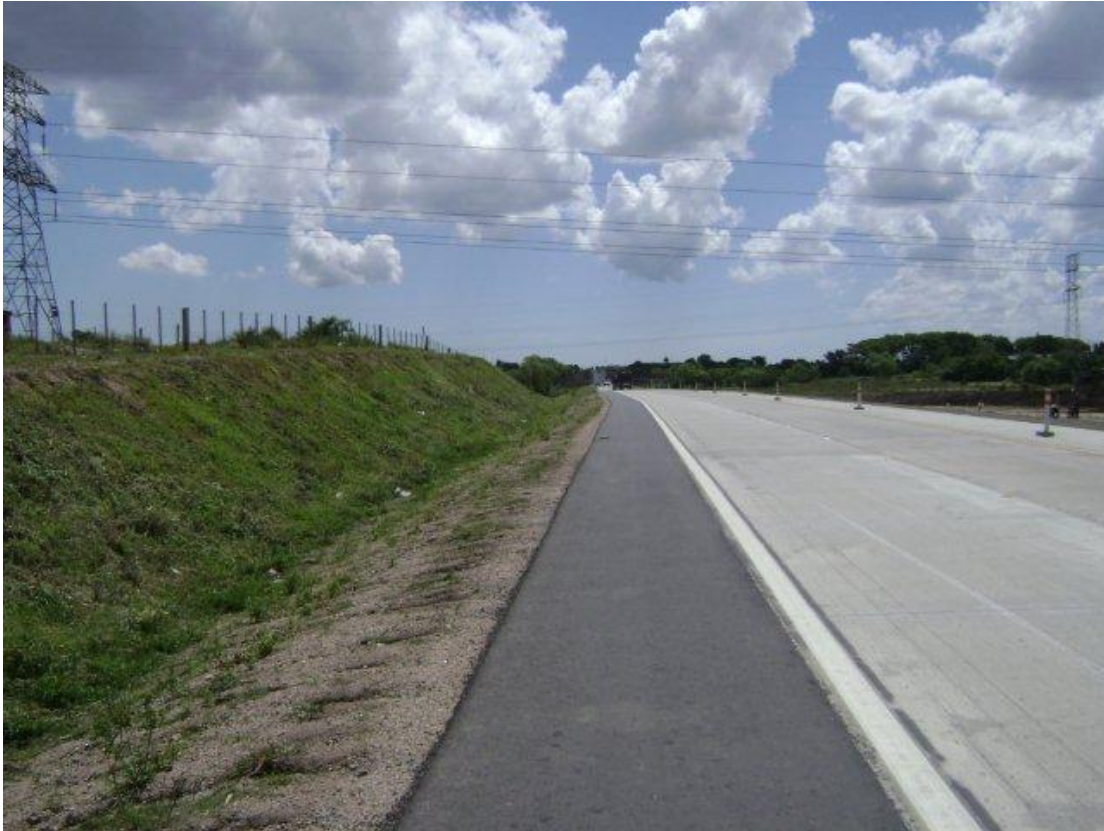
Banquina sur, suelo pasto (talud y contratalud) y pasto cortado.

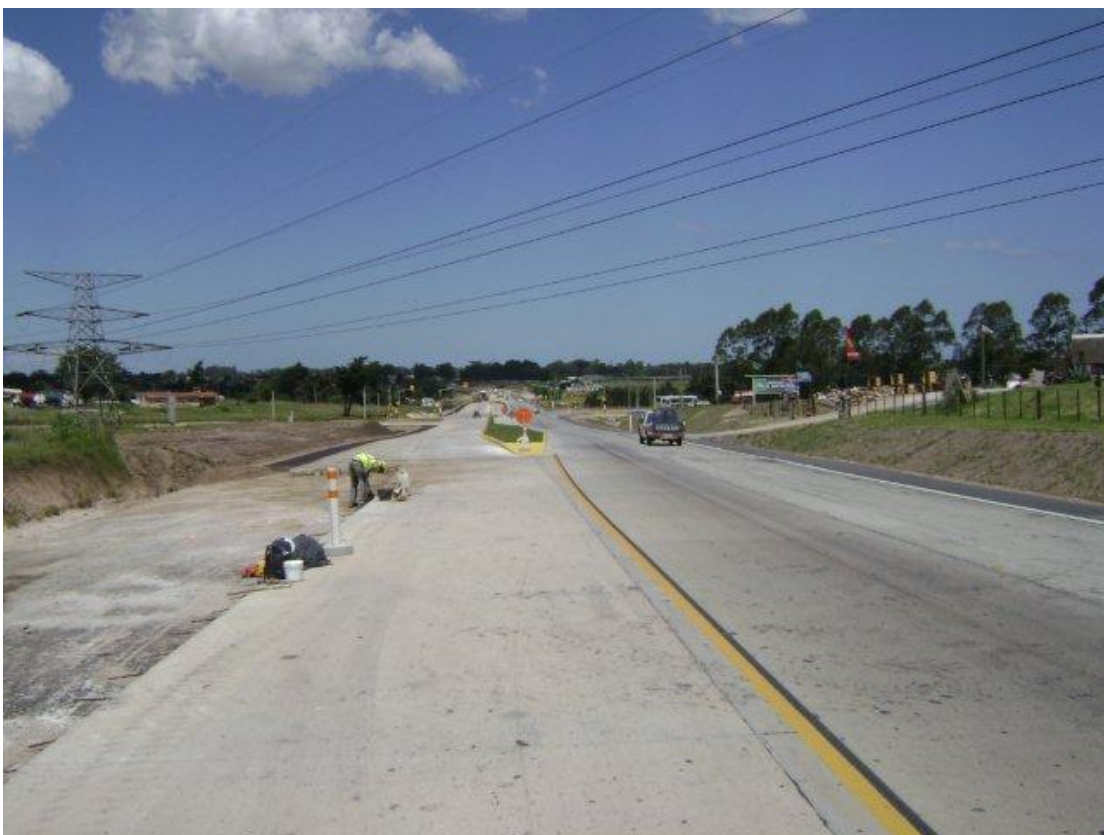
Vista del empalme del ACP con Cno. Mendoza, progresivas menores (ver señalización provisoria, pasto cortado lado sur, y cuarto carril en preparación para su pavimentación).

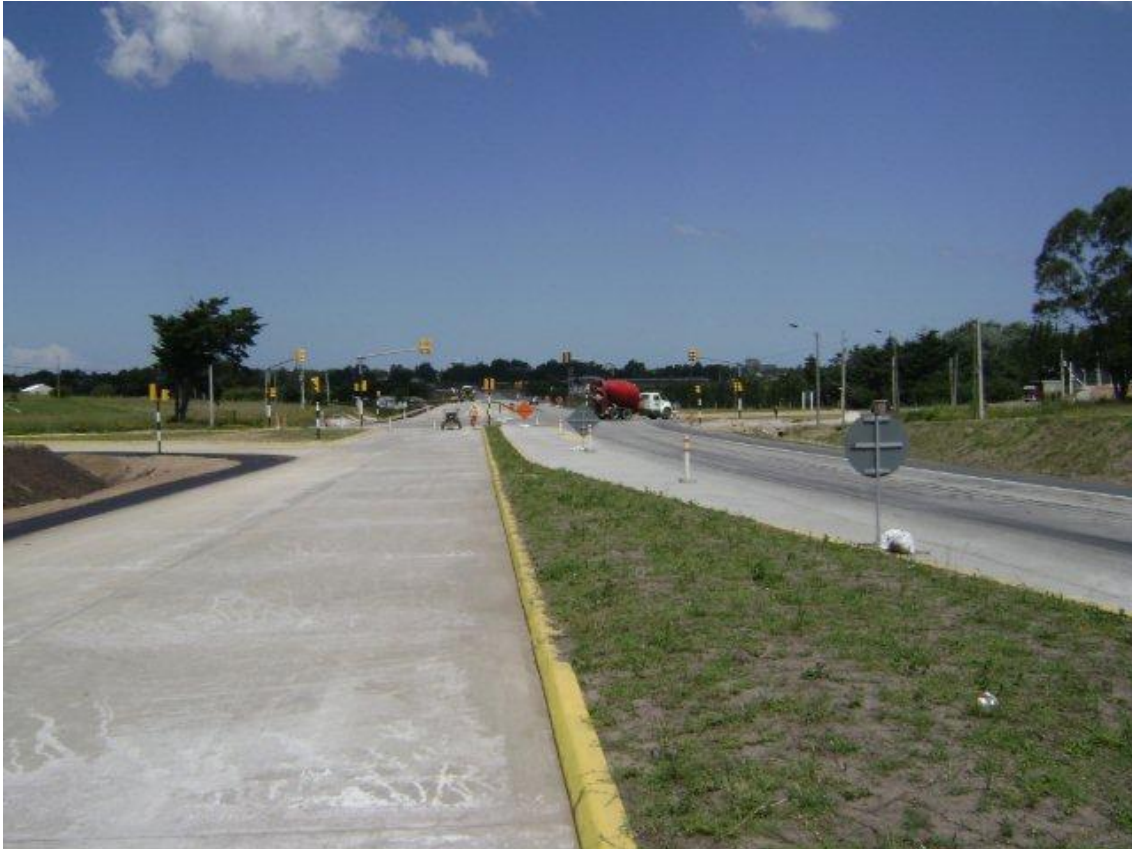
Empalme del ACP con Cno. Mendoza, progresivas menores (carril norte ACP, no habilitado al tránsito todavía).

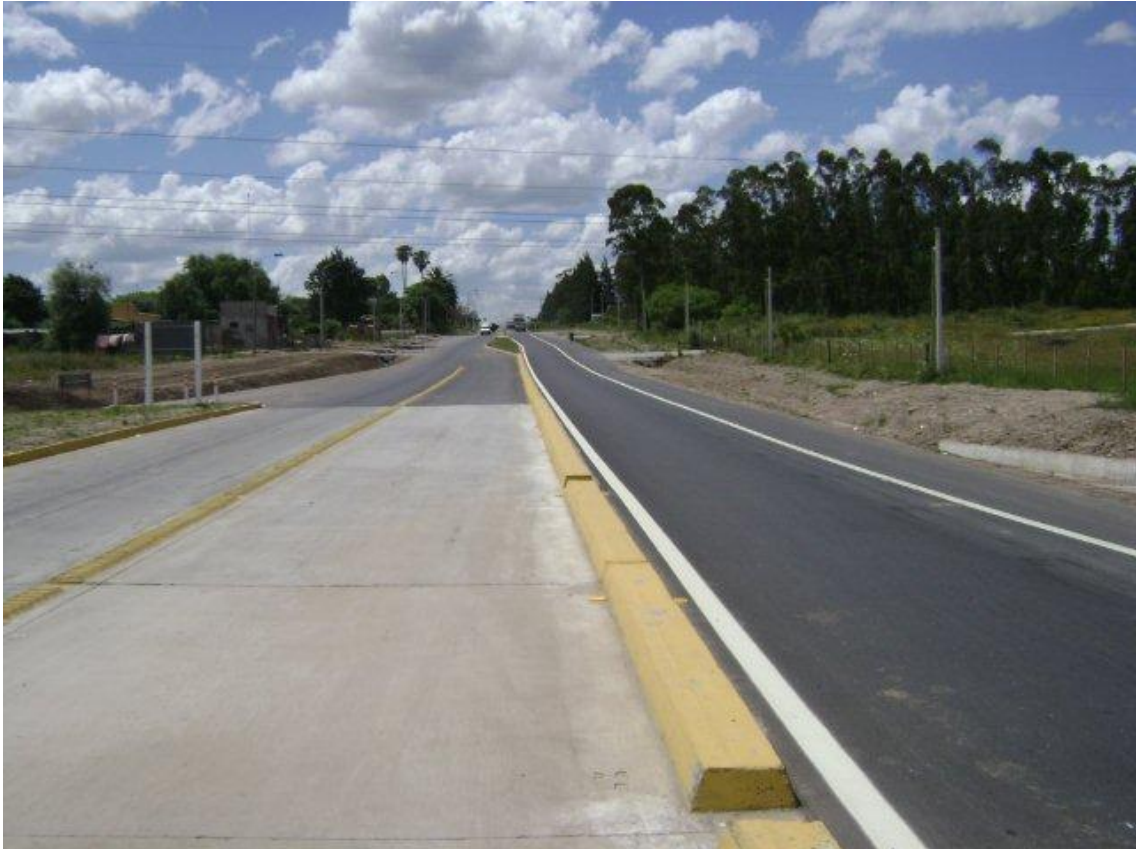
Vista del empalme del ACP con Cno. Mendoza, por Mendoza hacia el norte (ver señalización, entradas particulares terminadas y faja terminada).

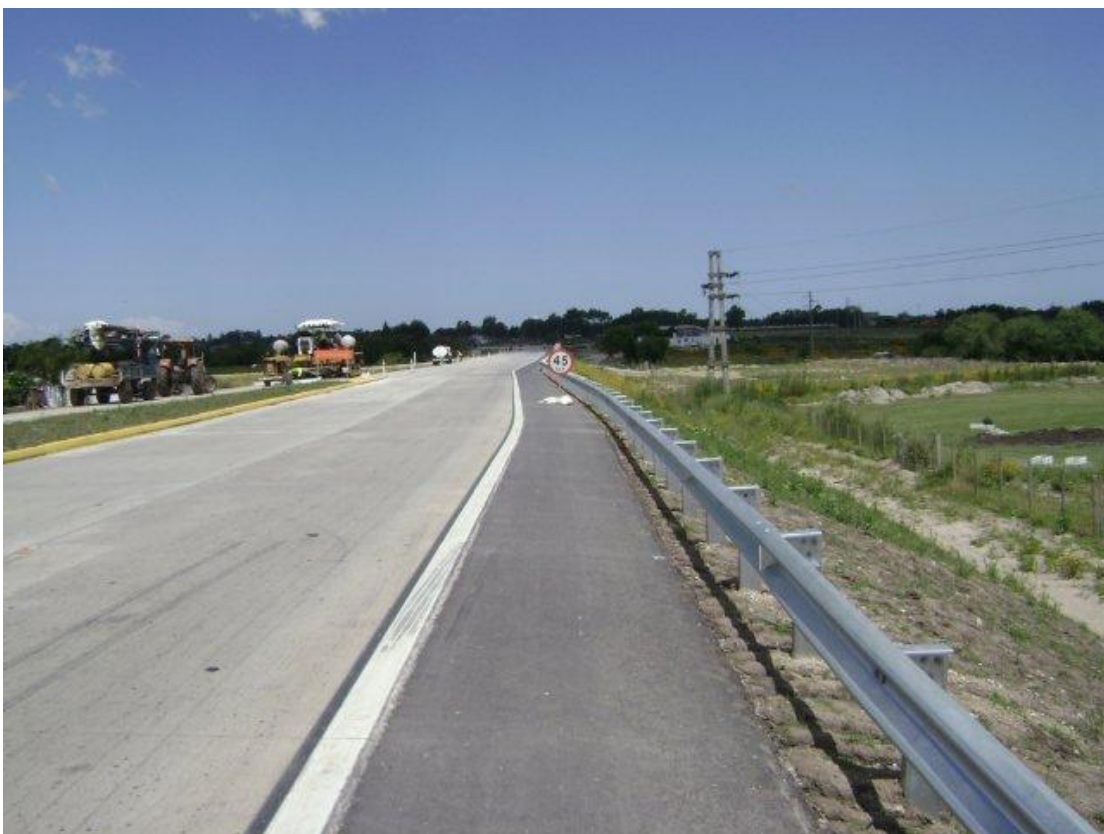
Empalme del ACP con Cno. Mendoza, progresivas mayores (pavimentadota instalada en el carril norte ACP, lista para comenzar a pavimentar). Ver defensas metálicas instaladas lado sur.

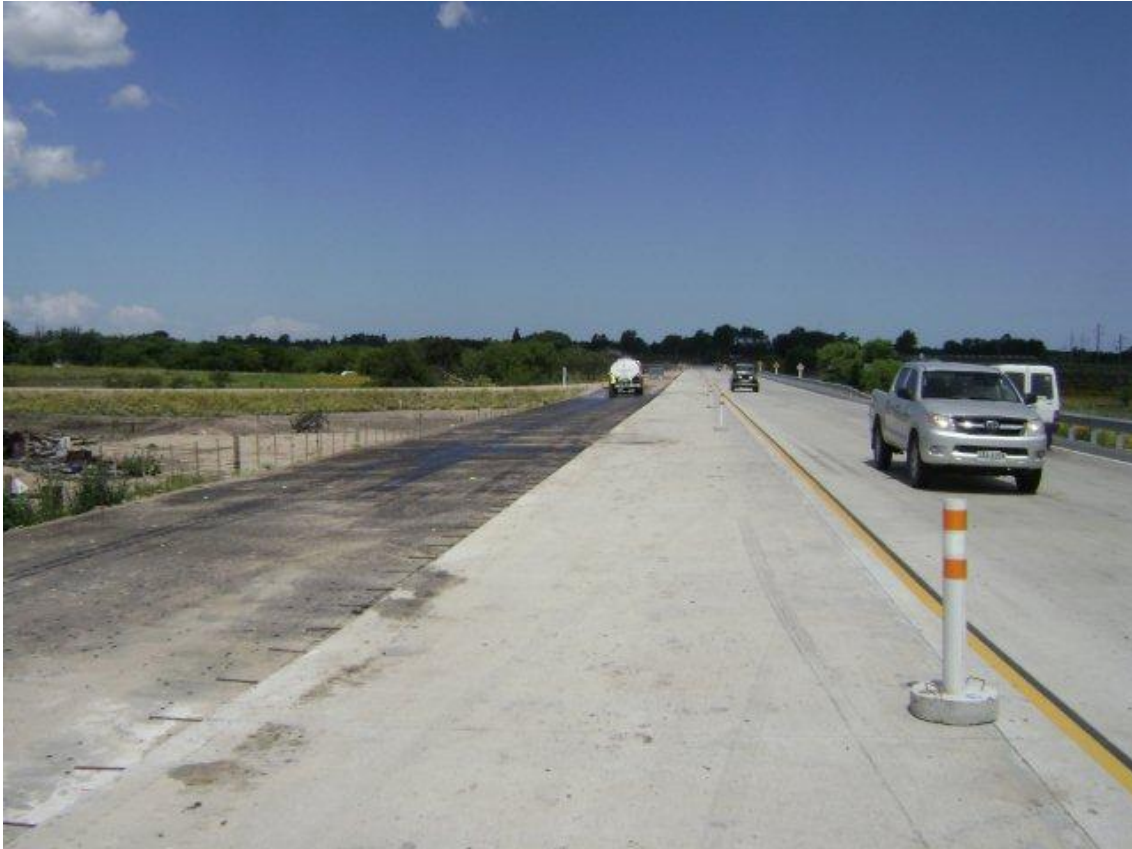
Cuarto carril en preparación final previa a su pavimentación.

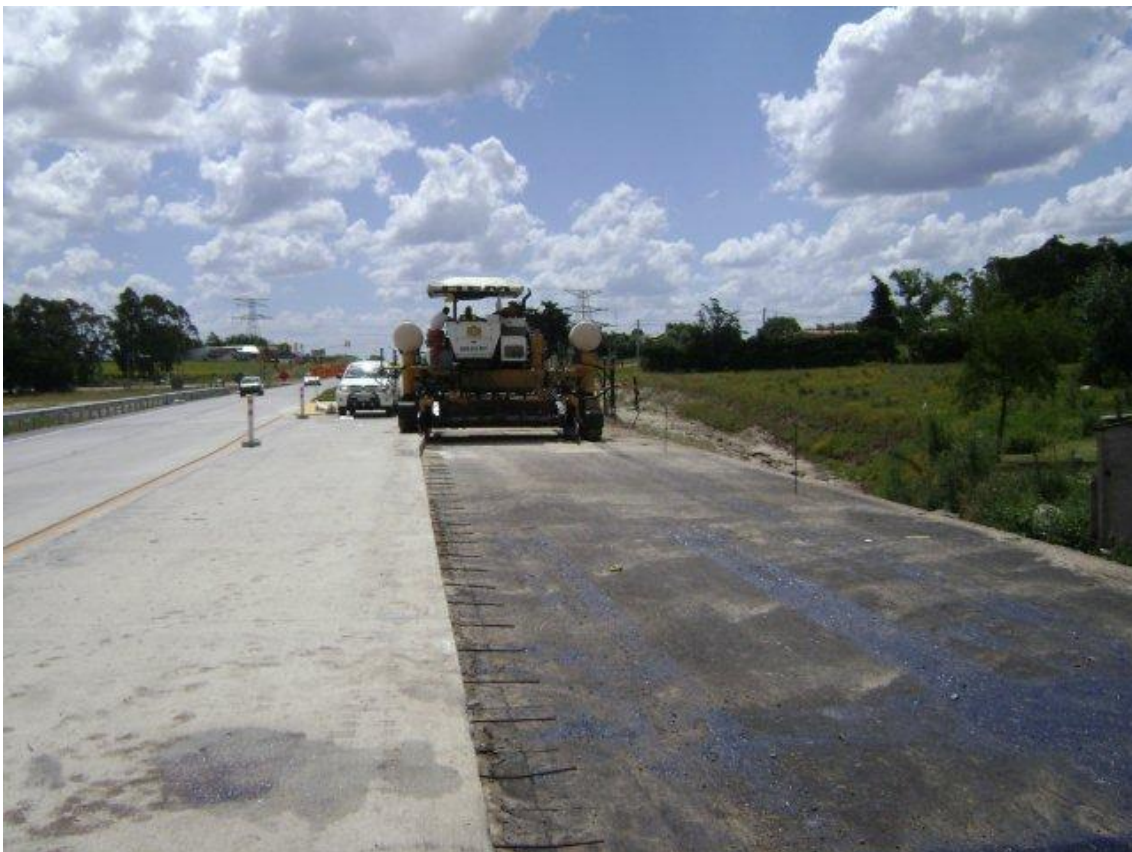
Pavimentadora en posición para comenzar a ejecutar el cuarto carril.

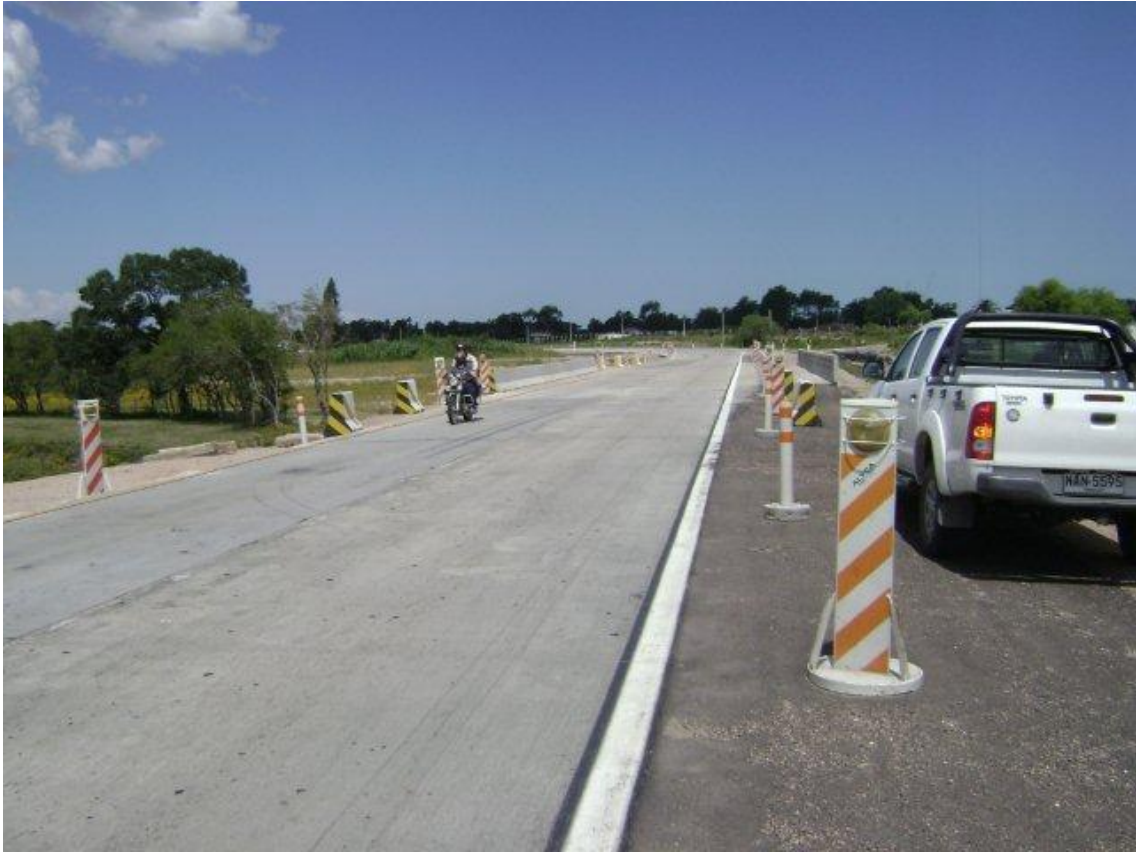
Vista actual del Puente S/Aº Mendoza (ver señalización provisoria).

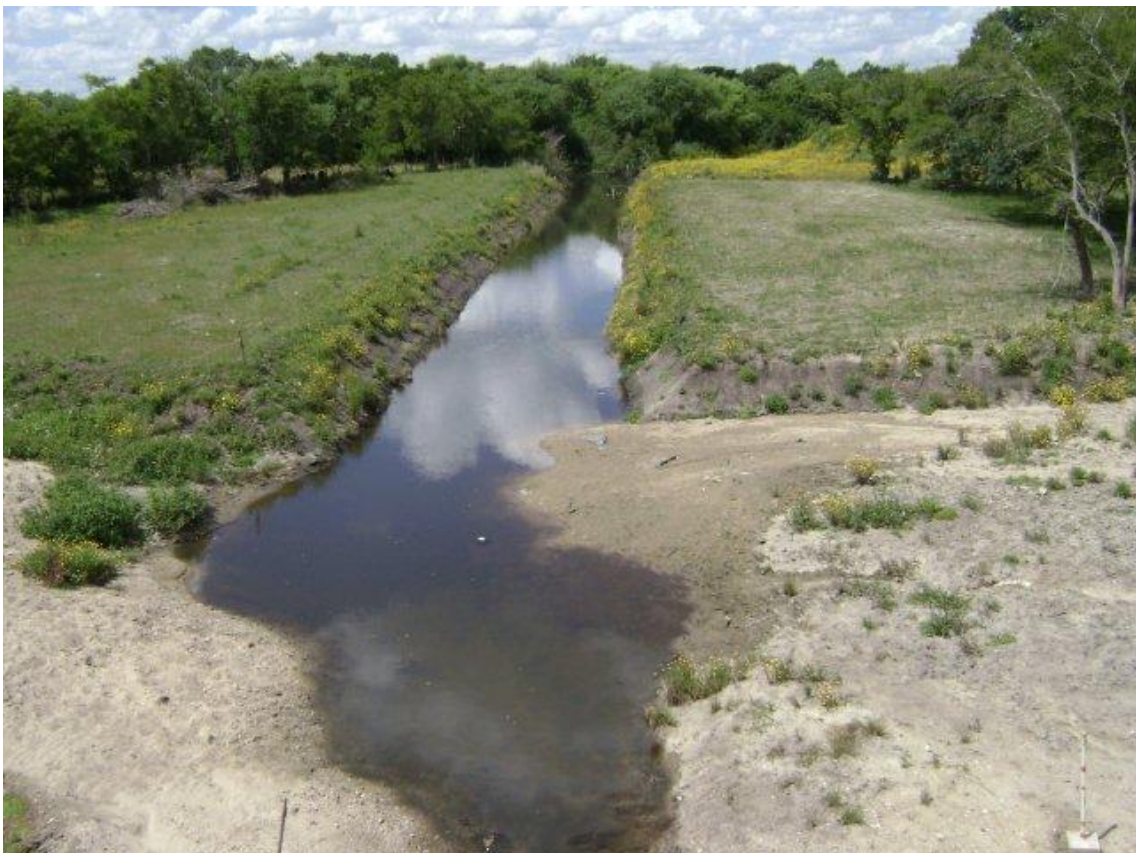
Adecuación del cauce del Aº Mendoza, aguas arriba del puente.

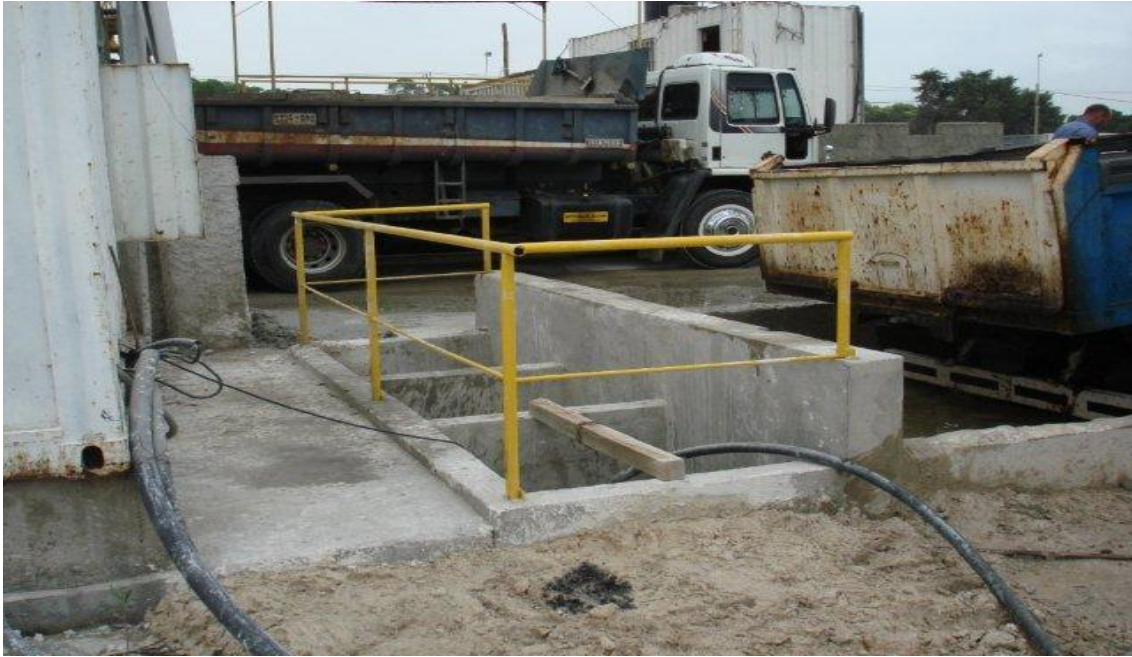
PILETAS DE DECANTACIÓN. SE LIMPIAN PERIODICAMENTE CON BAROMÉTRICA.

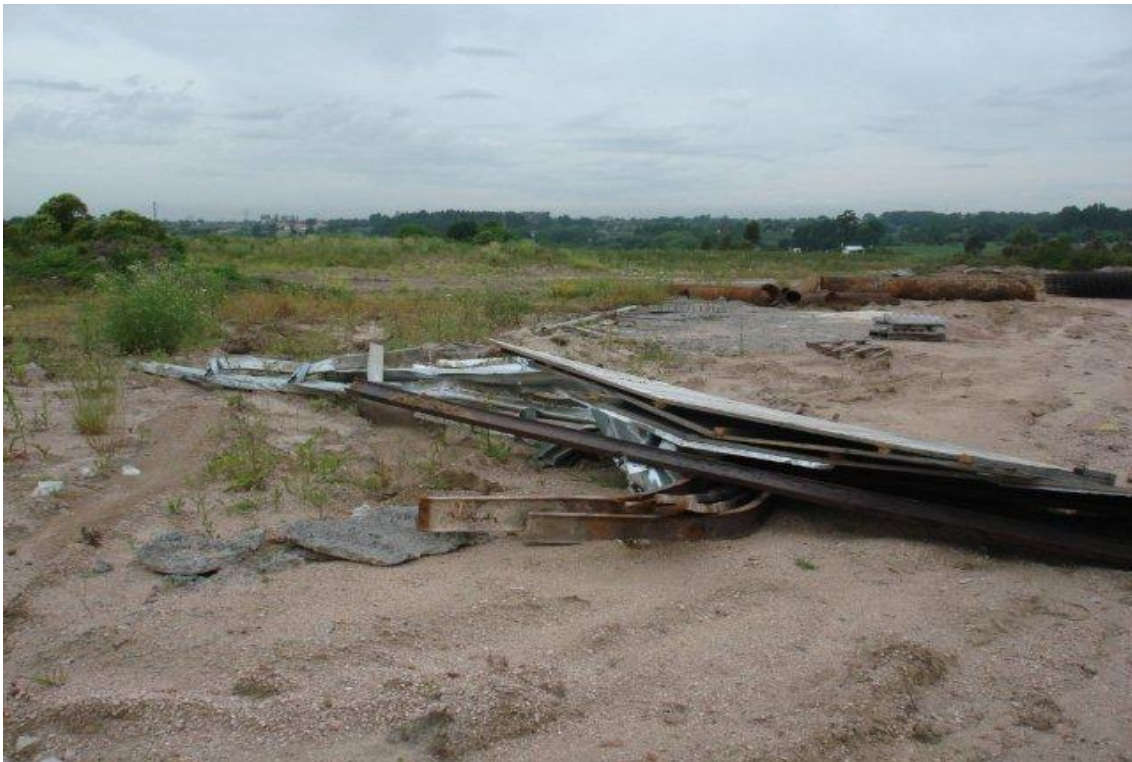
DEPÓSITO TRANSITORIO DE CHATARRA, CAÑOS DE FUNDICIÓN, BARRERAS METÁLIZAS DAÑADAS, ETC.

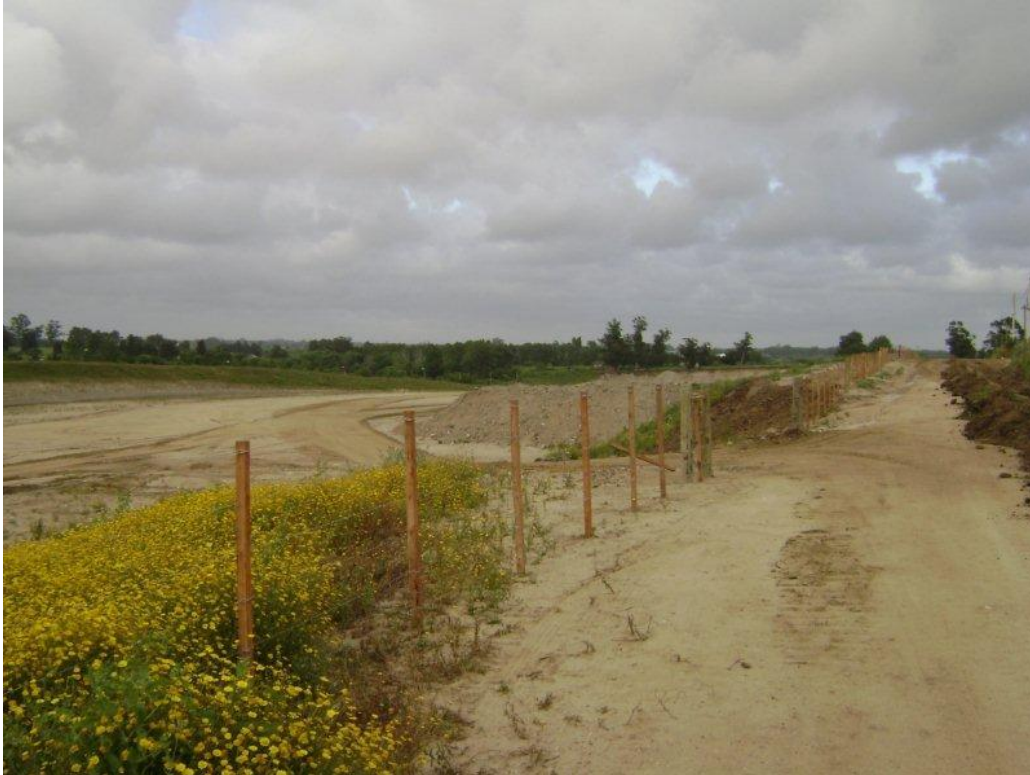
Vista general del préstamo al finalizar su explotación (piso en pendiente evitando la acumulación de agua; taludes suaves y revestidos).

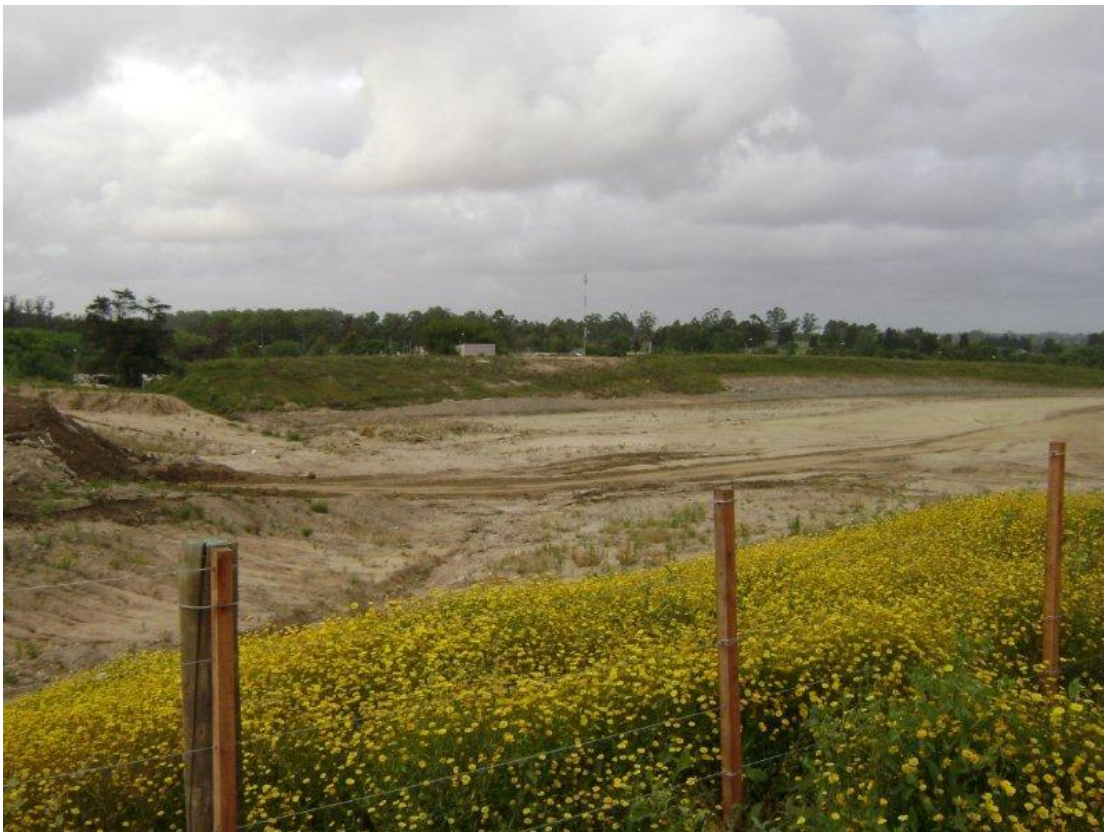
Otra vista del mismo predio. Ver taludes suaves y empastados para evitar erosiones.

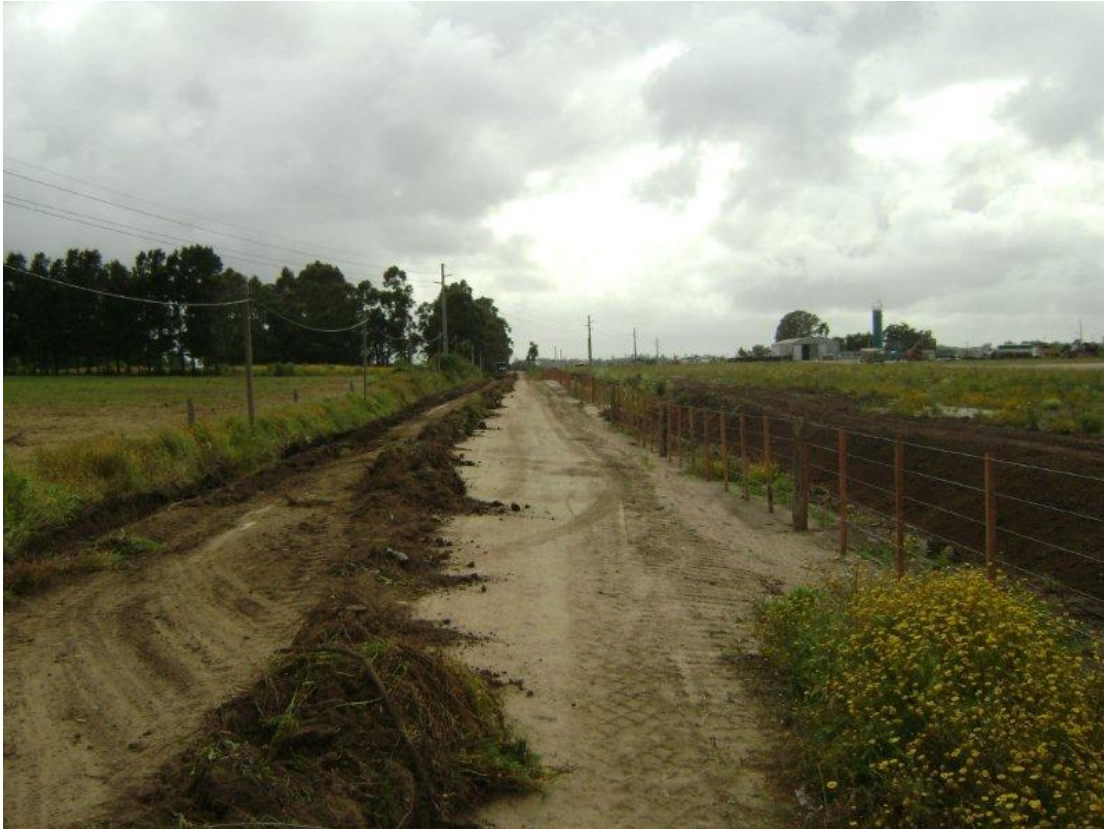
Acondicionamiento de Camino Benito Berges, por el cual se accede al citado predio (limpieza de cunetas, reconfiguración y recargo de plataforma). Al fondo, obrador Colier SA.

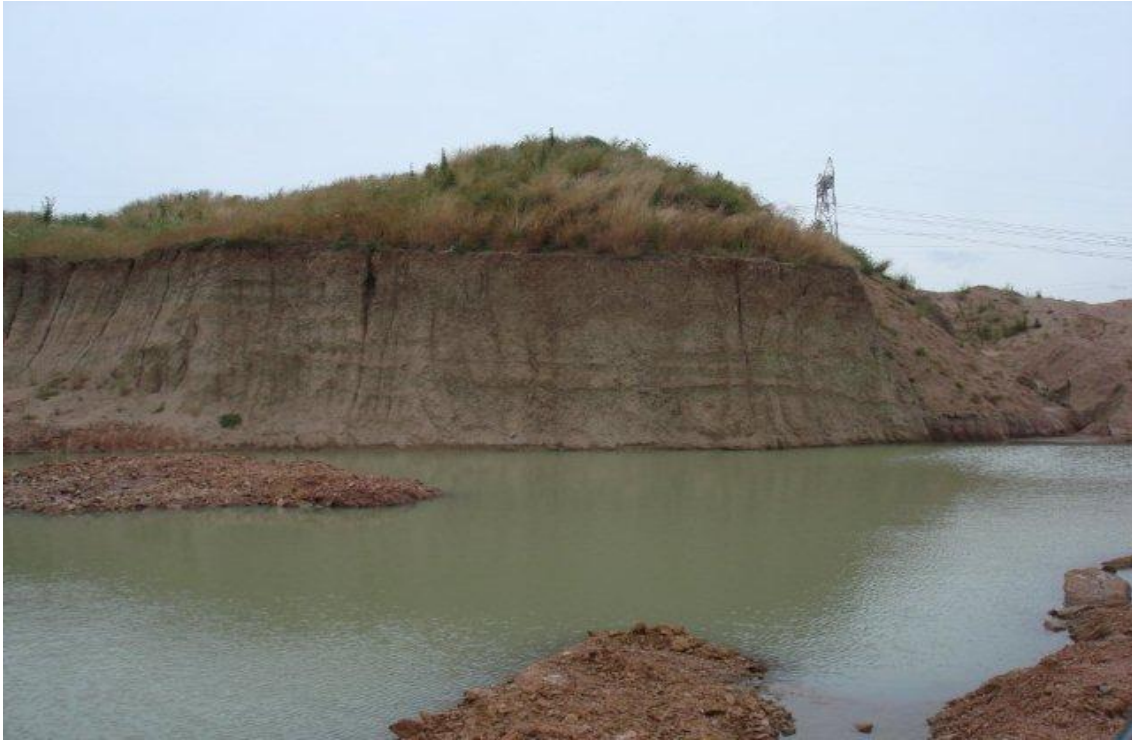
PRESTAMO #4. PISO INUNDADO DEBIDO A LLUVIAS RECIENTES. DESTAPE DE CANTERA COMERCIAL.
