INFORME DE AUDITORÍA AMBIENTAL

RE-GA-802-C49-
20121025

C49: Ruta 10 – Ampliación Rambla Canelones.

Fecha visita: 25/10/2012

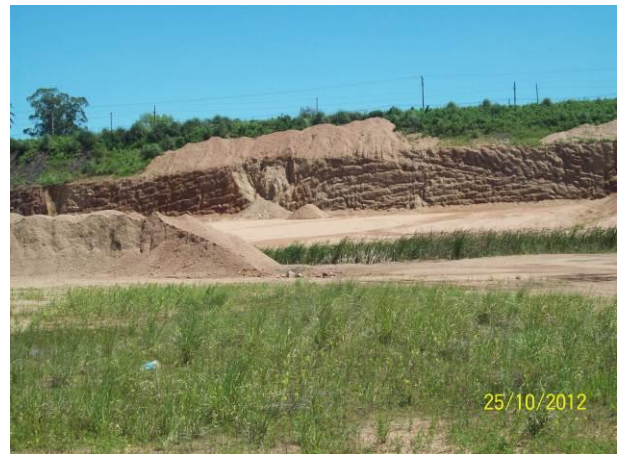
Ilustración 13 – Cantera de Tosca

La cantera de tosca se ubica en el padrón 57414 de la 16ª Sección Judicial el departamento de Canelones, próxima a la ciudad de Las Piedras. Esta cantera ya estaba abierta dado que estaba siendo explotada por la empresa para otros contratos, y continuará usándola para nuevos contratos.
