CORPORACION VIAL DEL URUGUAY S.A.

INFORME DE AUDITORÍA AMBIENTAL

RE-GA-802-AB16-
20140724

AB/16: Construcción de una alcantarilla tipo H de 5 bocas con sus accesos en una variante de 800m de Ruta N° 65 sobre el Arroyo El Cuadro, Departamento de Canelones

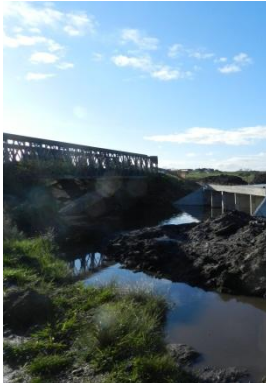
ID	Coordenadas UTM (X,Y)		Descripción	Fotografía
P01	602646	6193582	Inicio de alcantarilla en la progresiva 84K454,5 de la ruta 65	<i>Ilustración 1</i> <i>Ilustración 2</i> <i>Ilustración 3</i> <i>Ilustración 4</i>

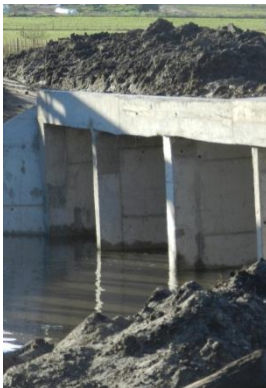
<i>Ilustración 5</i>
P02	602668	6193585	Fin de alcantarilla en la progresiva 84K469,5 de la ruta 65
