RUTA No 12 tramo 23k600 -7k000.

PRIMER INFORME ITGA.
Periodo 15 marzo – 15 de junio.

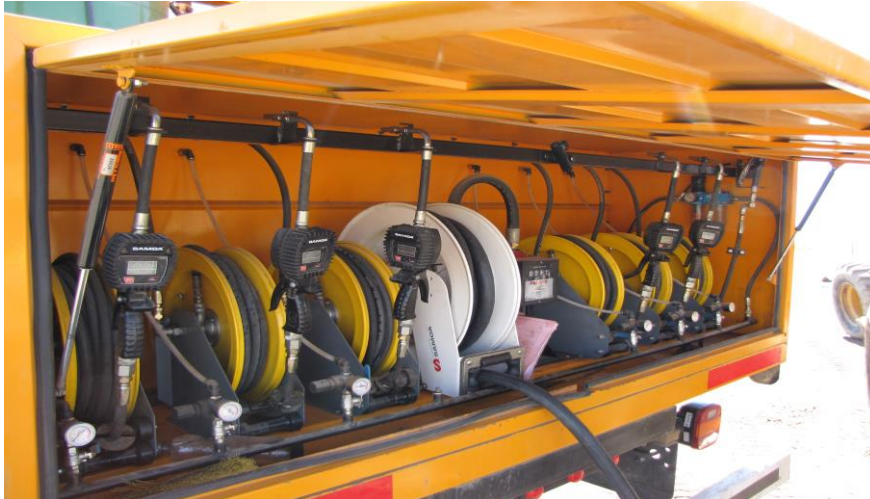
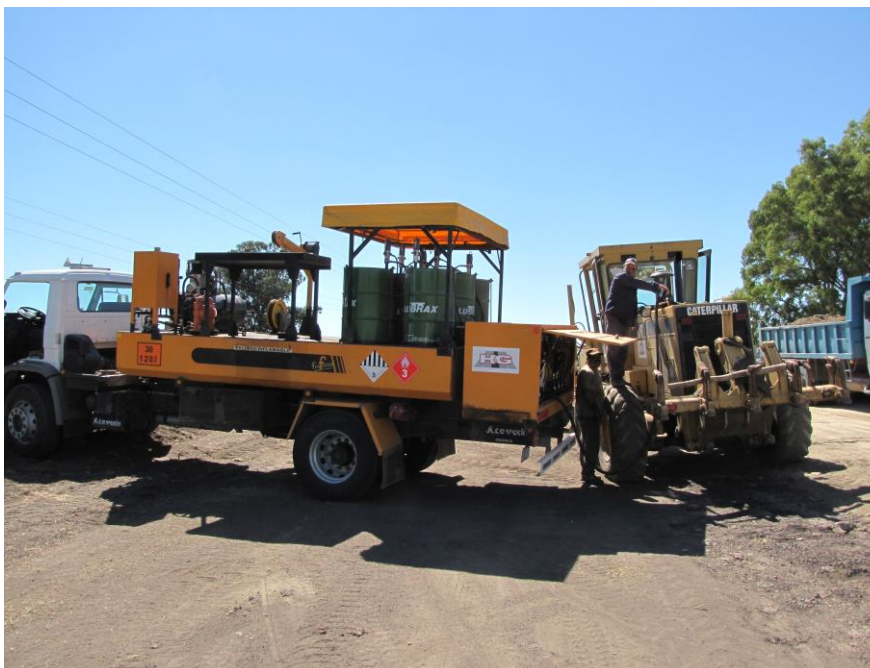
EL camión denominado como 0065 es un camión taller equipado para la función específica de suministro de combustible. Consta de un tanque de suministro de combustible de 4000 lts, mangueras de suministro de 2 “, mangueras para inyectar grasas y aceites sin derramar (en el caso que sucediera se sigue el procedimiento específico para tal fin). Consta además con una lanza que toma el aceite usado de la maquinaria (mediante un sistema de succión) y lo extrae en tanque interior de depósito para su posterior disposición final.
